PUDASJÄRVEN TAAJAMAN ESTEETTÖMYYSTARKASTELU

Opinnäytetyö

Koulutusohjelma	Opinnäytetyö	Sivuja	+	Liitteitä
Rakennustekniikka		64	+	5
Suuntautumisvaihtoehto	Aika			
Ympäristö- ja yhdyskuntatekniikka	2011			
Työn tilaaja	Työn tekijä			
Pohjois-Pohjanmaan ELY-keskus	Elisa Katariina Repka			
Työn nimi				
Pudasjärven taajaman esteettömyystarkastelu				
Avainsanat				
Esteettömyys, liikenneturvallisuus, SuRaKu, ESKEH, Pudasjärvi

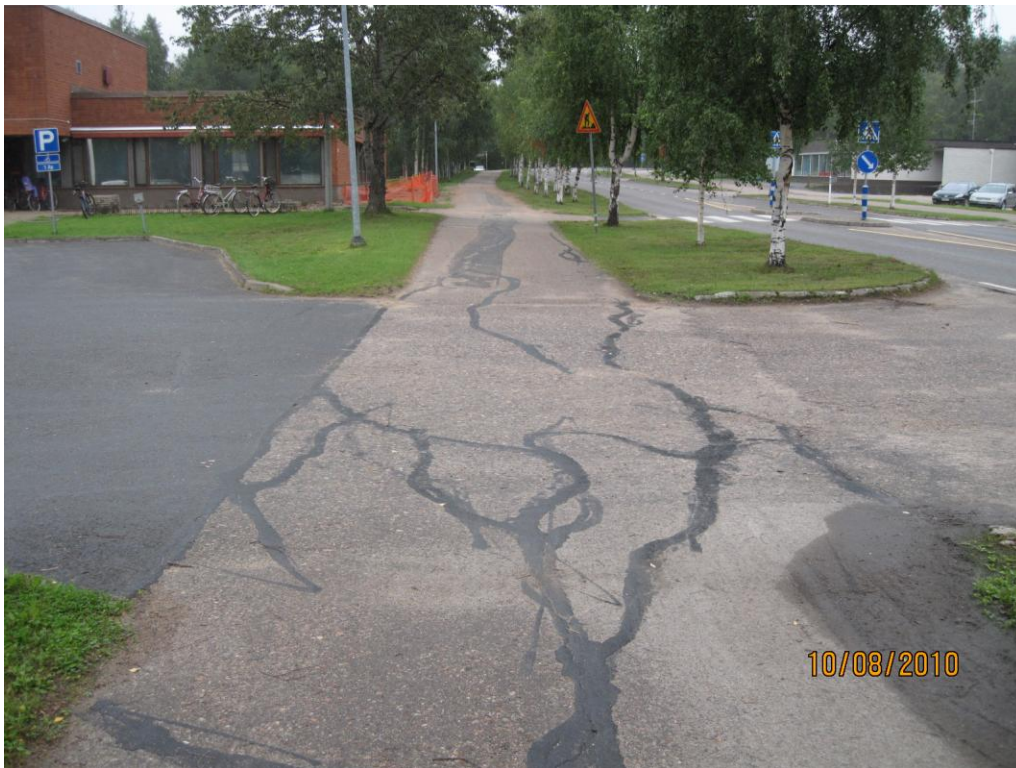
KUVA 32. Paikkailtua kevyen liikenteen väylää Varsitiellä

Taajaman kevyen liikenteen väylät ovat paikoin uudelleenpäällystämisen tarpeessa. Halkeamia ja purkaumia on paikkailtu jo moneen kertaan ainakin kaupunginviraston läheisyydessä (kuva 32). Myös alueen suojatiet ovat muutamaa tuoretta tapausta lukuunottamatta perusparannuksen tarpeessa.

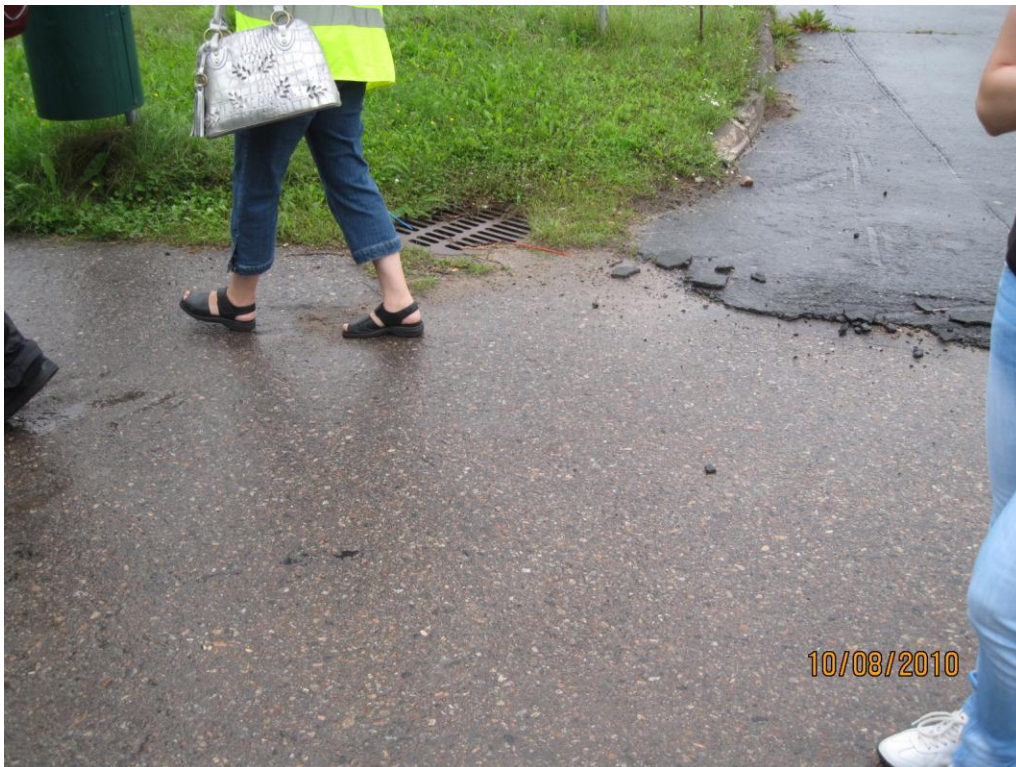
KUVA 33. Kuivatusongelma ja päällystekynnys kaupunginviraston läheisyydessä

Kevyen liikenteen väylien uudelleenpäällystysten yhteydessä tulee aina tarkastaa mahdolliset kuivatusongelmat. Kesän esteettömyyskävelyn yhteydessä paikannettiin kaupunginviraston läheisyydestä kaivo, joka sijaitsee poikkileikkauksen korkeimmassa kohdassa, eikä täten edistänyt millään lailla väylän kuivatusta. Myös kyselyiden vastauksista löytyi useampi maininta kyseisestä kohdasta (kuva 33). Kaivon paikkaa siirrettiin kesällä 2010, mutta olisi ollut edullisempaa korjata se jo kaivon vieressä olevan, ympäristöä selvästi tuoreemman päällystykseen yhteydessä. Nykyiset päällystekynnykset tulee tasoittaa ja kaikkien päällystystöiden yhteydessä on tulevaisuudessa huolehdittava, ettei päällysteen reuna aiheuta häiritsevää epätasaisuutta kevyen liikenteen väylille.

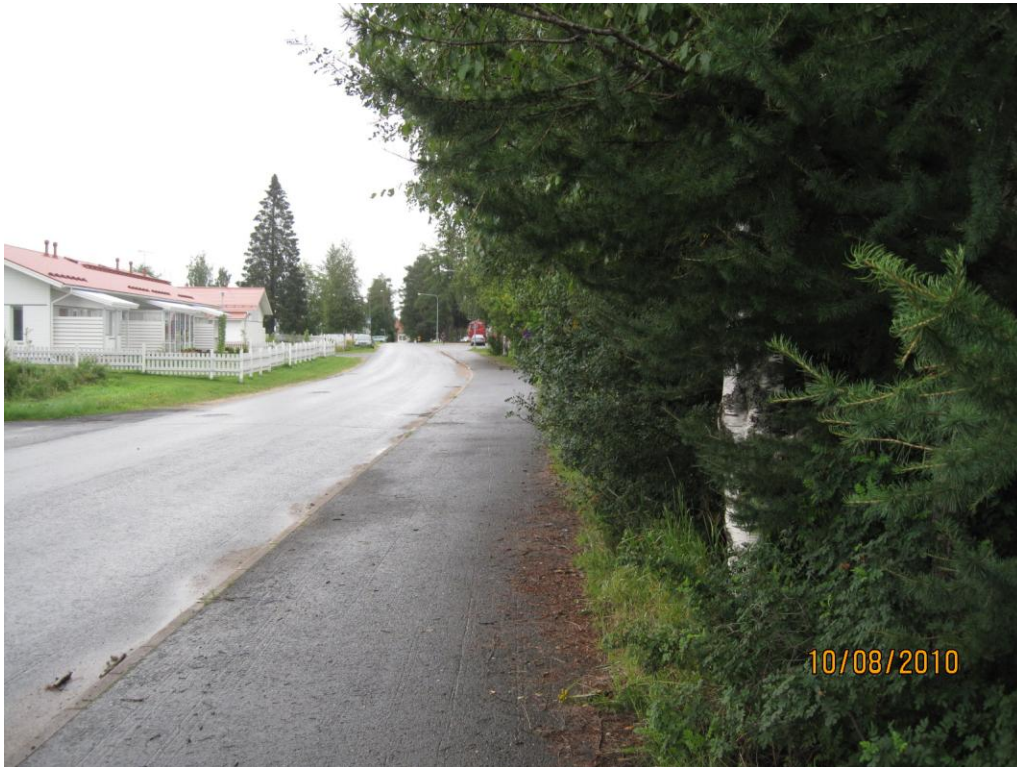
KUVA 34. Kasvillisuutta Kauppaticillä

Monet vanhojen asutusalueiden kevyen liikenteen väylistä on rakennettu jälkikäteen. Tämä tarkoittaa, ettei tiealueeseen ole alunperin varattu niille tilaa, minkä seurauksena kyseiset väylät ovat tavallista kapeampia. Tämä seikka olisi hyvä kunnossapidon pitää mielessä niin kesällä kuin talvellakin. Kasvillisuuden rönsyily ja lumikinokset kaventavat nopeasti jo valmiiksi kapeita väyliä, kuten on havaittavissa esimerkiksi Kauppaticien varrella (kuva 34).

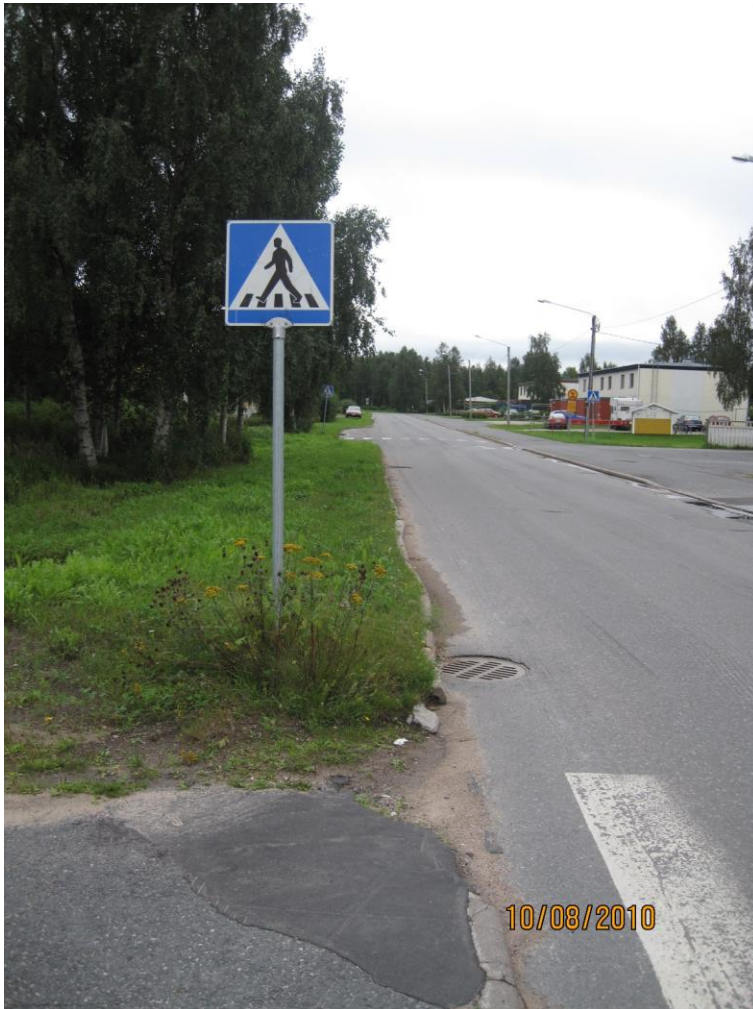
KUVA 35. Näkymä kohti polulle johtavaa suojatietä Pappilantiellä

Polkujen muodostuminen merkitsee yleensä puutetta tieverkolla. Tällöin voi joko yrittää muuttaa ihmisten reitinvalintaa tai ottaa uusi yhteys viralliseksi osaksi liikenneverkkoa. Pudasjärven taajaman poluista ainakin Pappilantiellä sijaitseva reitti on jo niin vakiintunut käyttöön, että paras ratkaisu tilanteeseen ollee rakentaa jatkoa tien idän puoleiselle kevyen liikenteen väylälle (kuva 35).
