KÄYTÄNNÖT ASUINKERROSTALON ILMATIIVIYSMIT- TAUKSISSA

Mika Hänninen
2011
Oulun seudun ammattikorkeakoulu

Mika Hänninen
RAT7SN2
30.11.2011
Rakennustekniikan koulutusohjelma
Oulun seudun ammattikorkeakoulu

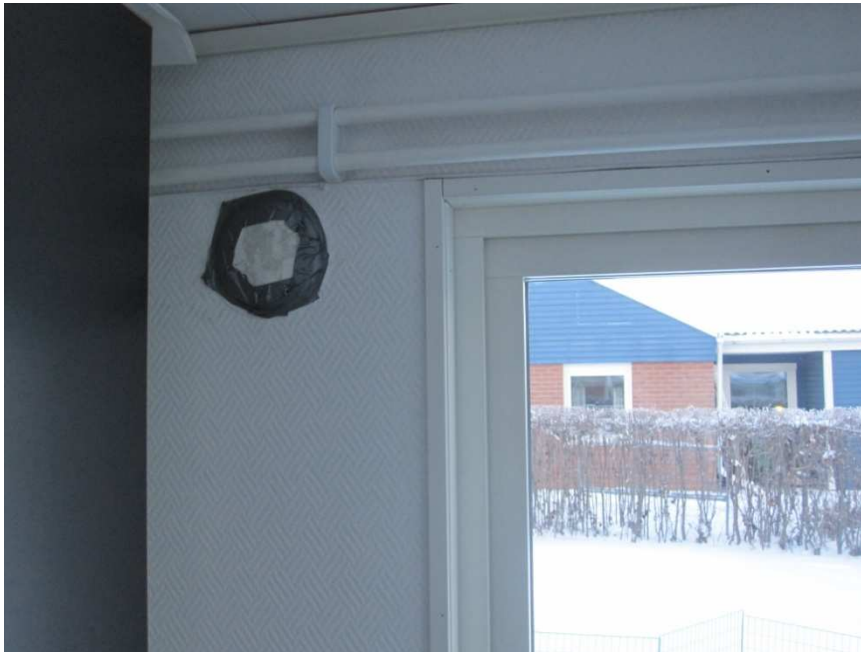
KUVA 2. Teipillä tiivistetty tuloilmaventtiili

Ilmatiiviysmittauksessa pyritään selvittämään rakennuksen ulkovaipan rakenteiden läpi tapahtuvan hallitsemattoman ilmavuodon määrää, joten kaikki rakennuksen ulkovaippaan tarkoituksellisesti tehdyt läpiviennit suljetaan. Suljettavia aukkoja ovat esimerkiksi ilmanvaihtoa varten tehdyt aukot, hormit ja tulisijat. Tiivistäminen tehdään muovituksilla tai teippauksilla tai muulla luotettavalla tavalla (kuva 2). (RT 80-10974. 2009, 10.) Viemäreiden ja lattiakaivojen tiiviys voidaan varmistaa kaatamalla niiden hajulukot täyteen vettä. Etenkin uudisrakennuksessa, jota ei vielä ole otettu käyttöön, on mahdollista, että viemäreiden hajulukot ovat kuivat.

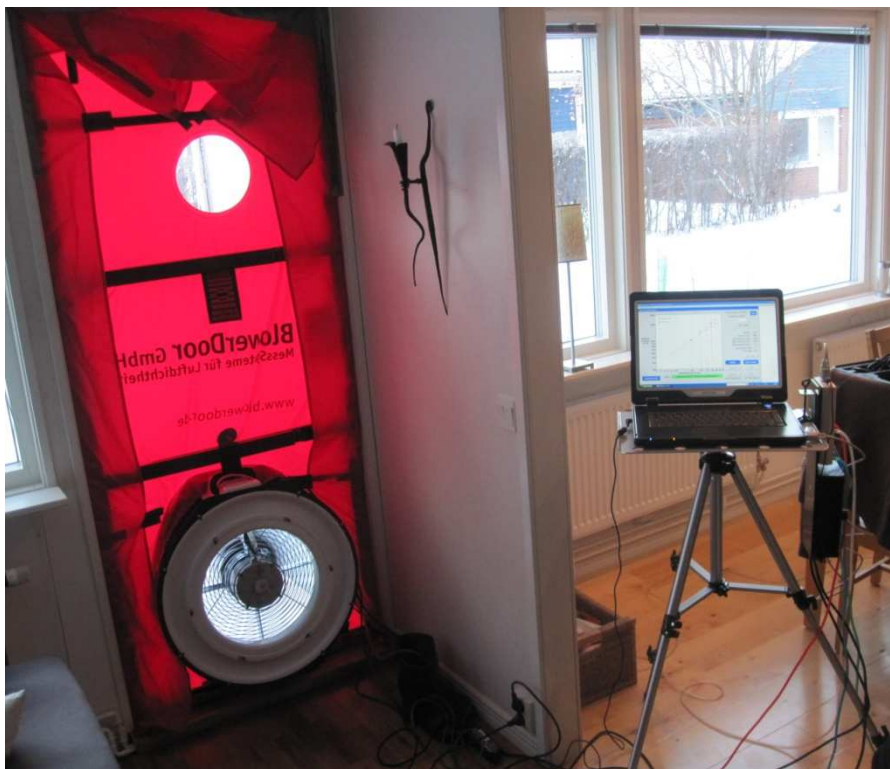
KUVA 3. BlowerDoor-ilmatiiviysmittauslaitteisto

4.2 Ilmatiiviysmittaus erillisellä painekoelaitteistolla

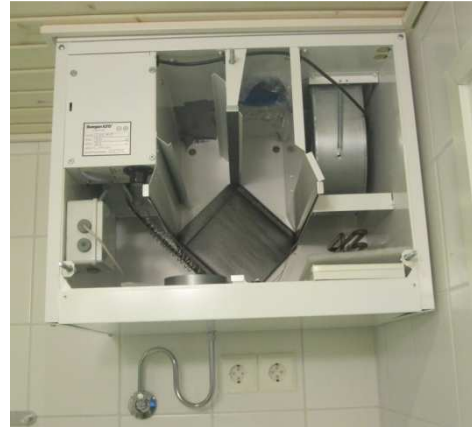
KUVA 5. Ilto-ilmanvaihtokoneen mittapiirros (Ilto 270 esite 2011) sekä samanlainen ilmanvaihtokone.

Asuinkerrostalo 1:n huoneistojen ilmatiiviysmittaukset epäonnistuivat, koska huoneistojen ilmanvaihtokoneet tiivistettiin virheellisesti. Ilmanvaihtokoneista tiivistettiin ulkoilmahormi sekä huoneistojen poistoilmahormi (kuva 5). Koska ilmanvaihtokoneiden kansia ei suljettu tiiviysmittauksien ajaksi, pääsi ilmanvaihtokoneen vesikatolta tulevasta jäteilmahormista vuotamaan ilmaa vapaasti huoneistoon ja sieltä pois ali- ja ylipainemittauksissa.

Ilmanvaihtokoneiden virheellinen tiivistys havaittiin vasta talon 1 ensimmäisen porrashuonemittauksen alkaessa. Tässä vaiheessa kaikki huoneistojen tiivysmittaukset oli jo tehty. Vuotavat ilmanvaihtohormit kasvattavat huomattavasti asuinkerrostalon 1 huoneistojen ilmanvuotolukuja sekä porrashuone D:n ilmanvuotolukua. Porrashuone D:n tiivys mitattiin muuttamatta IV-koneiden tiivistystä, mutta porrashuone C:n mittaukseen IV-koneiden tiivistys korjattiin.
