# Koulurakennuksen painesuhteiden mittaus liitettynä ilmavirtojen säätöön

Opinnäytetyö  
Talotekniikka

Helmikuu 2012

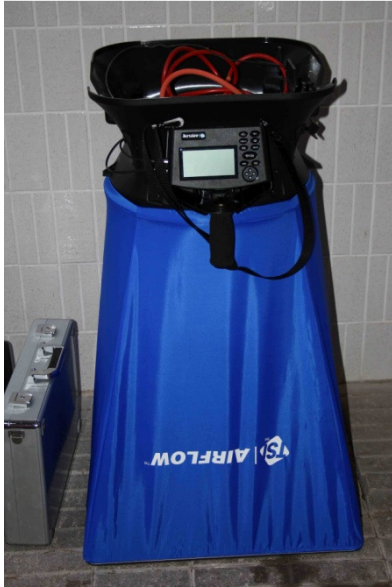
Mittausvälineinä oli käytössä TSI Airflow PH721 –balometri (kuva 15) ja TSI Airflow TA460 -mikromanometri (kuva 16), johon lisävarusteena mittariin oli sondi lautasventtiileiden paine-eromittaukseen.

**KUVA 15. TSI Airflow –balometri**

TSI Airflow –balometri oli kalibroitu viimeksi helmikuussa 2011.

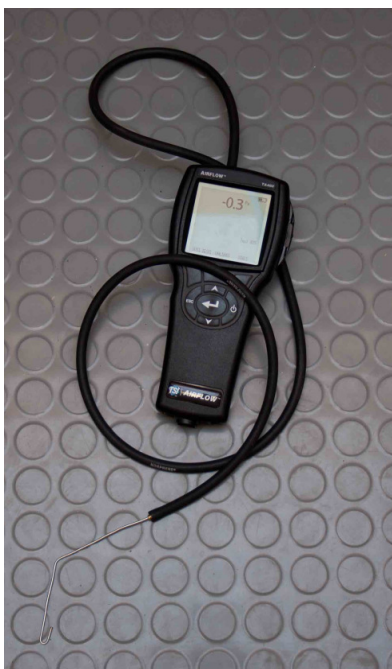
**KUVA 16. TSI Airflow –mikromanometri johon liitettynä sondi**

TSI Airflow –mikromanometri oli kalibroitu viimeksi joulukuussa 2009.

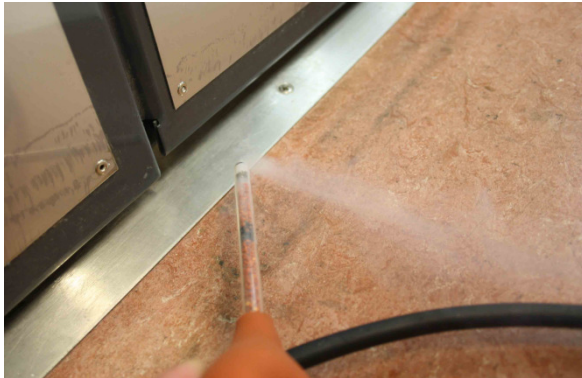
Ilman liikkeen suuntien varmistamiseksi käytössä oli savuampulli (kuva 20), jolla painesuhdemittauksen lisäksi pystyy varmistamaan, kumpaan suuntaan ilma liikkuu varmasti, ja näin selviävät, ovatko painesuhteet tarkoituksen mukaiset. /7, s. 9./

**KUVA 20. Merkkisavutesti keittiön ylipaineisuuden toteamiseksi**

Keittiön ilmanvaihdon määrää ei mitattu, mutta painesuhdemittauksilla keittiötä ympäröiviin oviin todettiin keittiön olevan ylipaineinen tuulikaappiin ja käytävään (kuva 24). Näin ei pitäisi olla, vaan ilman tulisi liikkua puhtaammasta tilasta likaisempaan tilaan ja keittiö on epäpuhtaampi kuin käytävä. Näillä mittauksilla ei selviä miksi keittiö on ylipaineinen. Ylipaineisuus todettiin paine-ero mittauksen lisäksi merkkisavutestillä (kuva 20).

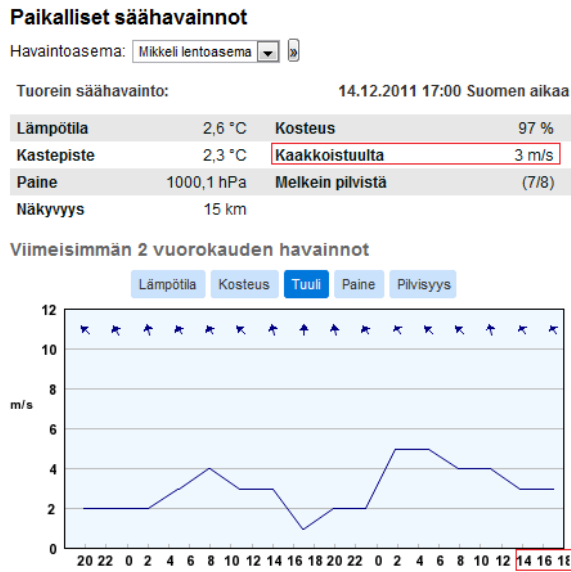
**KUVA 21. Sähavainnot mittausten ajalta 14.12.2011 klo 14-18 /8/**

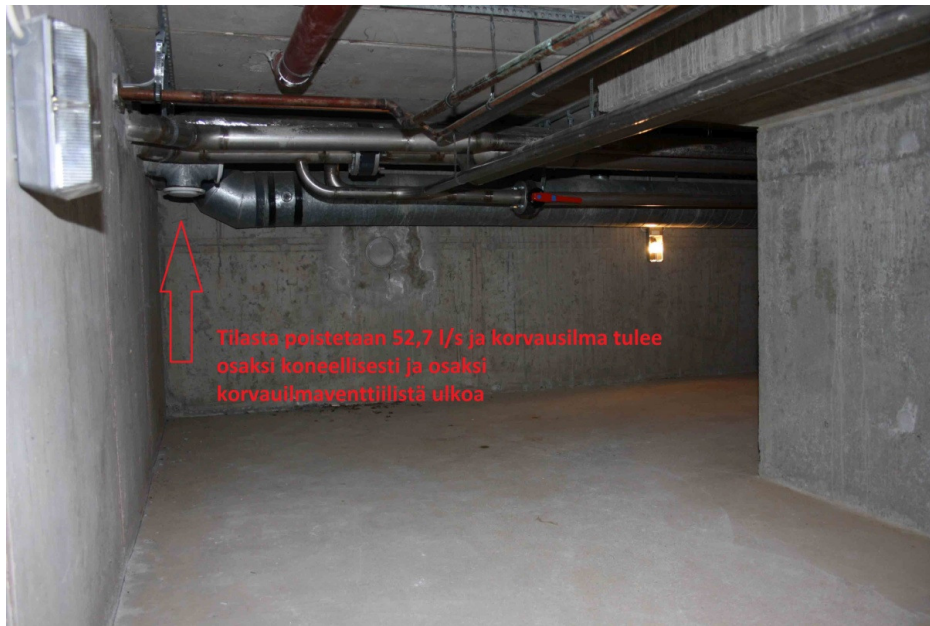
Uima-allasosastolla oli taulukon 6 mukaiset olosuhteet painesuhteita mitattaessa. Uima-allasosasto on selvästi alipaineinen ulkovaipan ylitse (7,1 Pa), joten on todennäköistä ettei kosteusrasitusta aiheudu rakenteisiin.

**KUVA 22. Uima-altaan huoltotila**

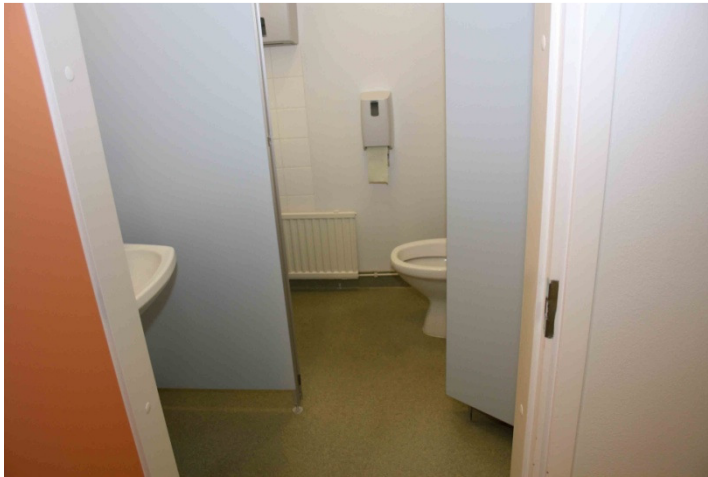
Tilassa D211 (kuva 26) poistoilmavirran määrä on jäänyt 87% suunnitelmista. Tämä on suuri virhe tilasta, jossa syntyy paljon epäpuhtauksia. Venttiilinä on KSO-100, jonka asento on -8, eli venttiilissä on paljon varaa kasvattaa ilmavirtaa. Urakoitsijan mittauspöytäkirjojen mukaan venttiilistä on samalla asentoarvolla mitattu suunniteltu arvo poistoilmamäärää (20 l/s). Poistokoneena tilasta toimii huippuimuri.

**KUVA 26. Tila D211 jonka ilmamäärä eroaa suunnitelmista**

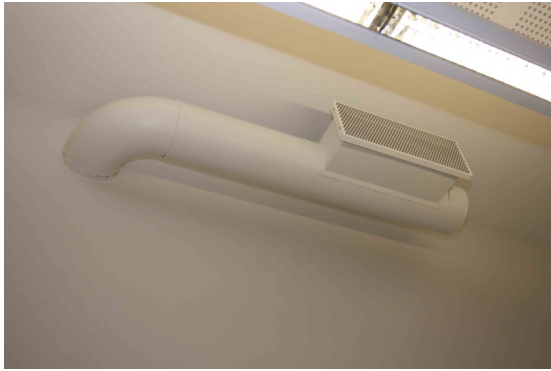
Luokassa E120 poistoilmalaitteen (kuva 27) ilmamäärä ylittyy 31% suunnitelmista, ja tästä syntyy luokkaan häiritsevän paljon melua. Luokassa työskentelee erityisoppilaita, joille ulkoiset häiriöt voivat aiheuttaa keskittymisvaikeuksia. Päätelaitteen valmistajan esitteistä katsottuna ilmanvaihtojärjestelmän aiheuttaman paine-eron ja ilmamäärän mukaan päätelaite tuottaa huonetilaan yli 35 dB(A) äänenpaineen. Suomen rakennusmääräyskokoelmat ja sisäilmastoluokitus 2008 sallivat luokahuoneeseen korkeintaan 33 dB(A):n äänenpaineen ilmanvaihtolaitteista.

KUVA 27. Häiritsevää ääntä tuottava päätelaite luokkahuoneessa E120
