ENERGIATALOUDELLINEN SELVITYS

Opinnäytetyön aiheena oli energialoudellinen selvitys Rovaniemen Viirinkankaalla sijaitsevaan Väylätien asuntolaan, joka sijaitsee osoitteessa Väylätie 56-64. Työn tavoitteena oli selvittää LVI- ja sähkötekniikan järjestelmien nykytilanne sekä mahdollisuudet pienentää kiinteistön lämmön, sähkön ja veden kulutusta sekä kustannuksia. Säästötoimenpiteiden osalta on esitetty toteutuksen kokonaiskustannukset, saavutettavat säästöt ja takaisinmaksuajat. Työn tilaajana toimi Rovaniemen Koulutuskuntayhtymä.

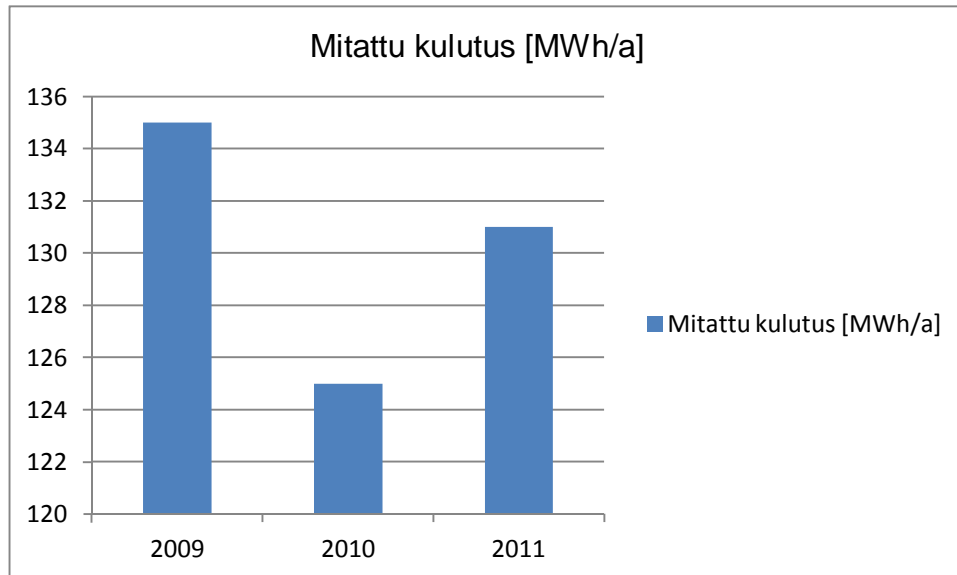
Kuvio 2. Sähköenergian kulutus

Kuviosta voidaan lukea, että Sähköenergian kulutus on vaihdellut vuosittain 125 MWh:n ja 135 MWh:n välillä. Pienimmillään sähköenergiankulutus on ollut vuonna 2010, mutta vuosittaiset vaihtelut ovat olleet pieniä.

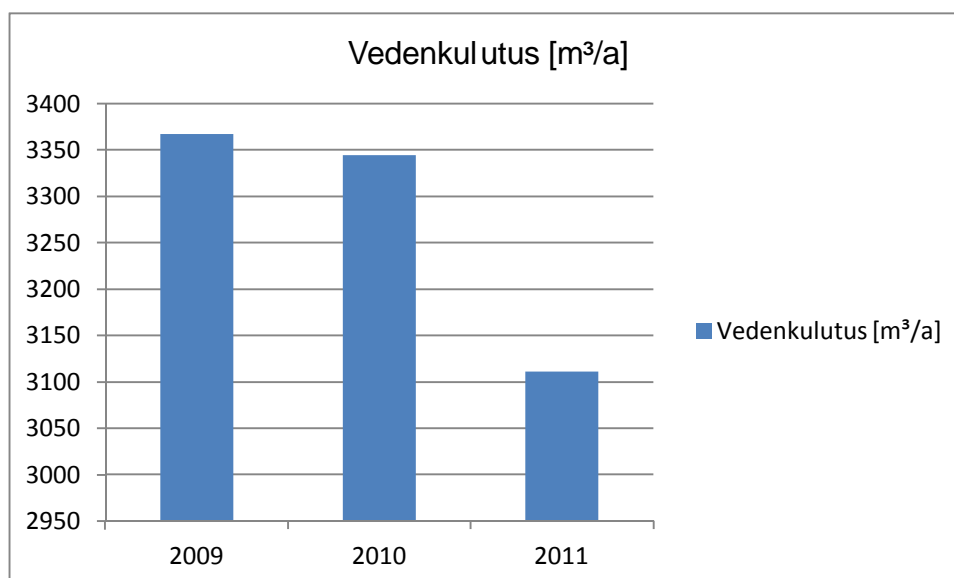
Kuvio 4. Vedenkulutus vuosina 2009-2011.

Kuviosta 4 voidaan lukea, että vedenkulutus on ollut pienimmillään vuonna 2011. Tämä johtunee siitä, että vuosi oli normaalia vuotta lämpimämpi, jolloin lämmitykseen käytettävää vettä kului vähemmän.

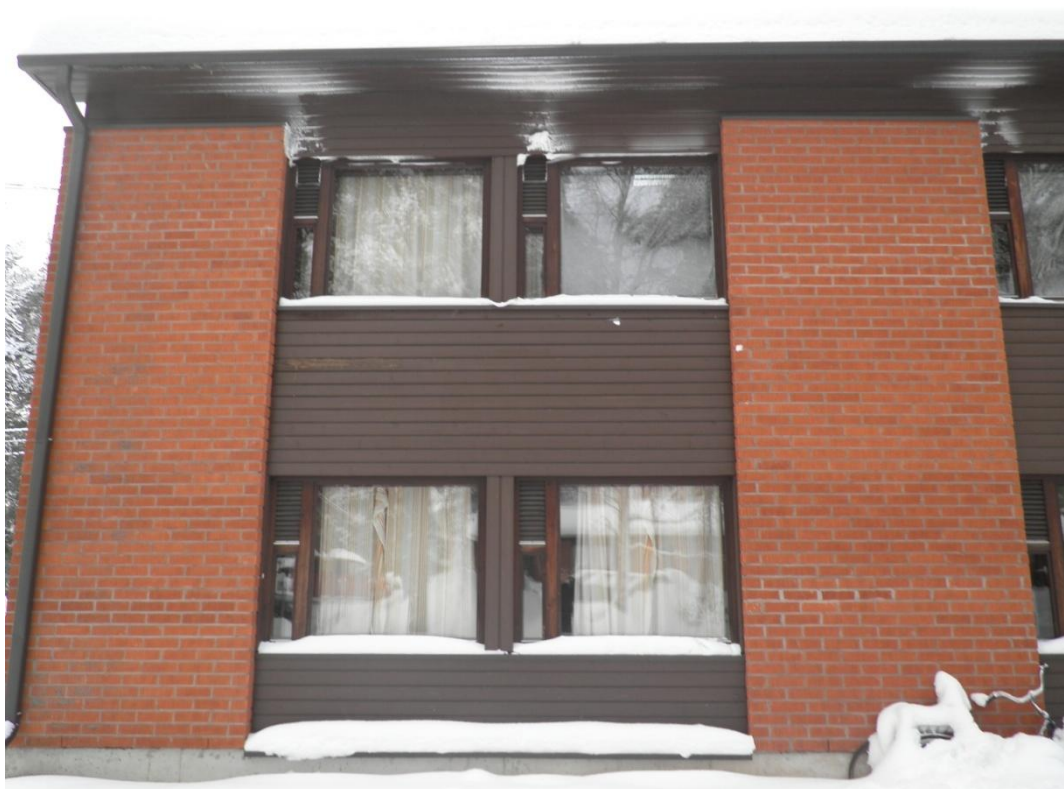
Kuvio 5. Ikkunoiden tuloilmaventtiilit ulkoapäin

Kuviosta 4 on helposti nähtävissä tuloilmaventtiileiden väärä toimintasuunta varsinkin yläkerran ikkunoissa. Ikkunoiden yläreuna on sulana vaikka pihalla on pakkasta 25 astetta.

Kiinteistön ikkunoiden tiivistäminen olisi ajankohtaista varsinkin yläkerran asunnoissa, sillä ikkunalasien väliin muodostuu kosteutta. Asunnot ovat myös suurilta osin ylipaineisia, sillä ikkunoissa olevat tuloilmaventtiilit toimivat poistoilmaventtiileinä. Asuntojen pitäisi olla noin 5 % alipaineisia. Kohdassa 3.5 kenttätyö on kuvioit ikkunoista.

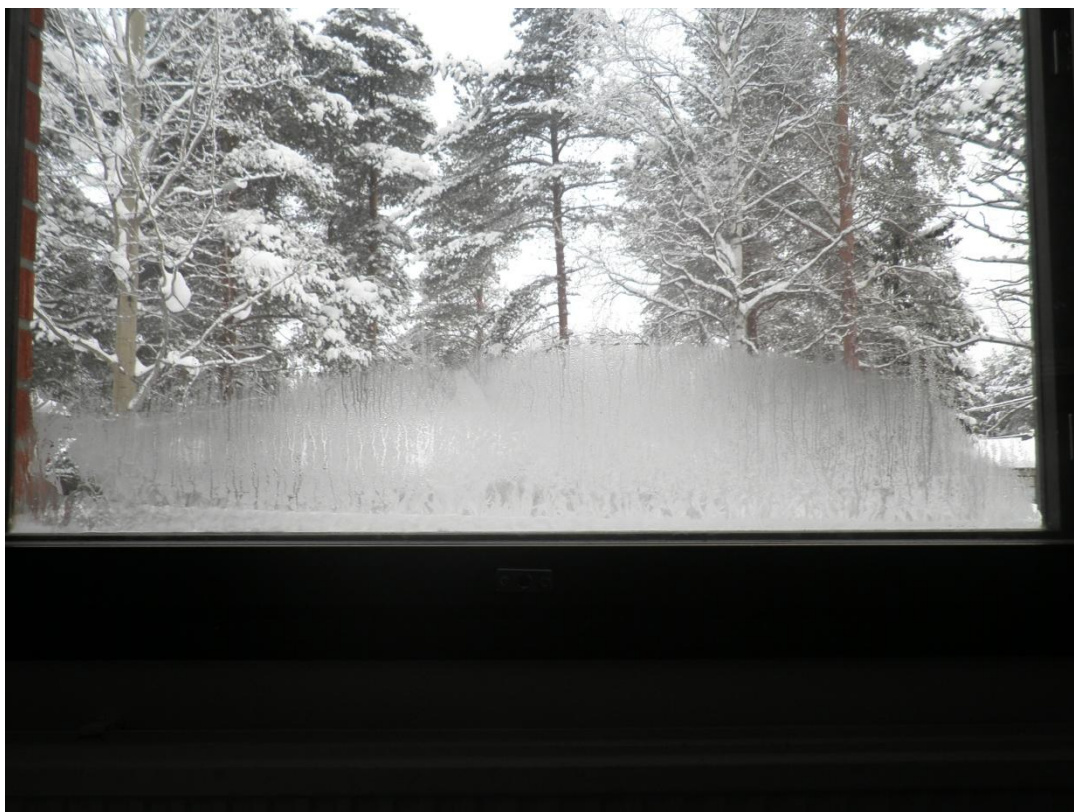
Kuvio 6. Yläkerran ikkuna sisältäpäin

Kuviosta 6 nähdään, että lämpö siirtyy sisältä ulospäin ja vettä kondensoituu lasien väliin. Kuviossa on sama ikkuna kuin ensimmäisessä kuvassa ulkoapäin kuvattu ikkuna (vasemmassa yläreunassa sijaitseva ikkuna)

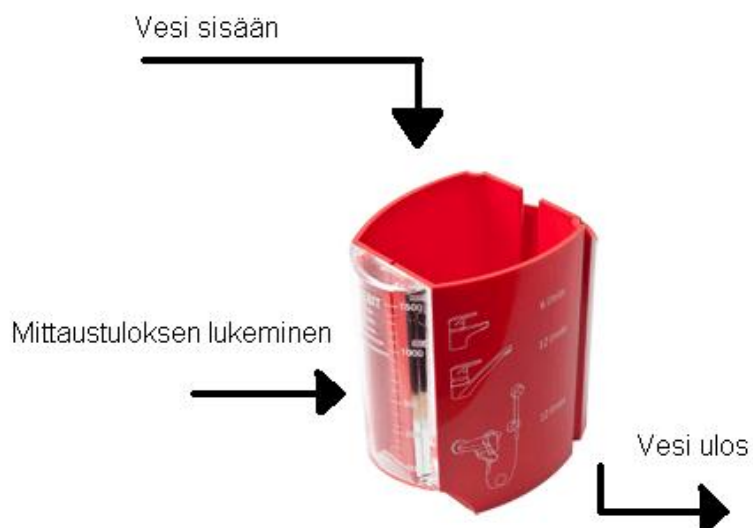
Kuvio 8. Oras vesivirtaamamittari

Oras-vesivirtaamamittari. Vettä juoksetetaan kuvan 4 mukaisesti mittakupin läpi ja mittaustulos luetaan mittalasisissa olevalta asteikolta

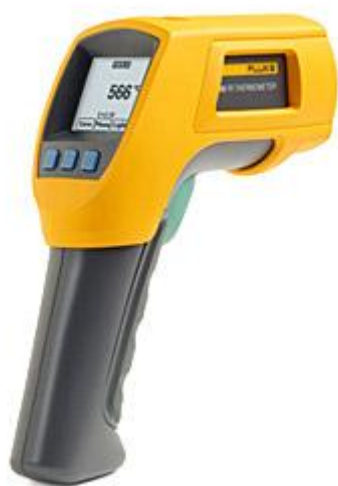
Kuvio 9. Fluke 566 -infrapunalämpömittari

Infrapunalämpömittarilla: Fluke 566

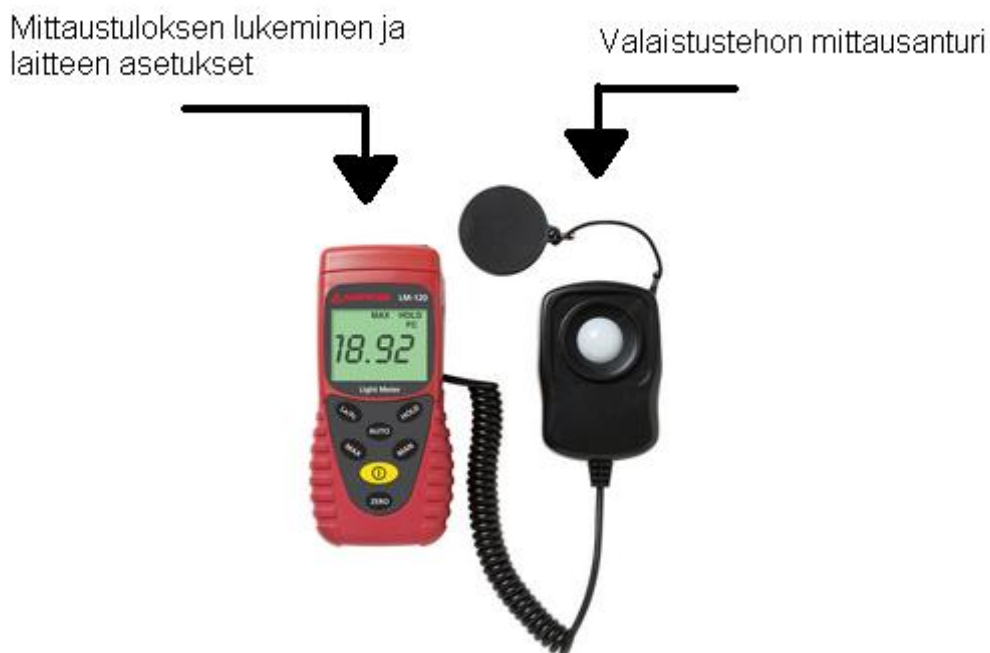
Kuvio 10. AMP LM-120- valaistustehomittari

Valaistustehot mitattiin noin 1.5 metrin etäisyydellä valaisimesta. Valotehoa mitatessa valaistustehomittari asetetaan kohteen alle tasaiselle alustalle ja odotetaan, että laite saa tarkan lukeman. Valaistustehon mittaamiseen käytettiin Amprobe LM-120 -merkkistä mittaria.

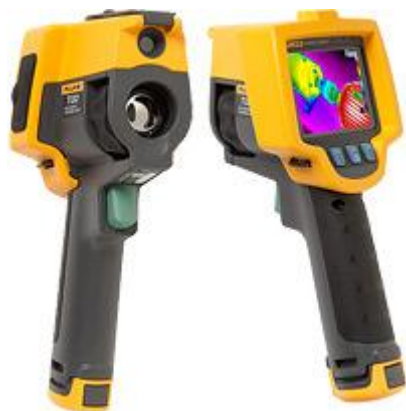
Kuvio 11. Fluke TiQ 32 -lämpökamera

Rakenteet lämpökuvattiin Fluken TiQ 32 -lämpökameralla, jonka toiminta perustuu esineen tai kohteen lähettämään infrapunasäteilyyn ja kamera muodostaa kuvan näkyvän valon perusteella

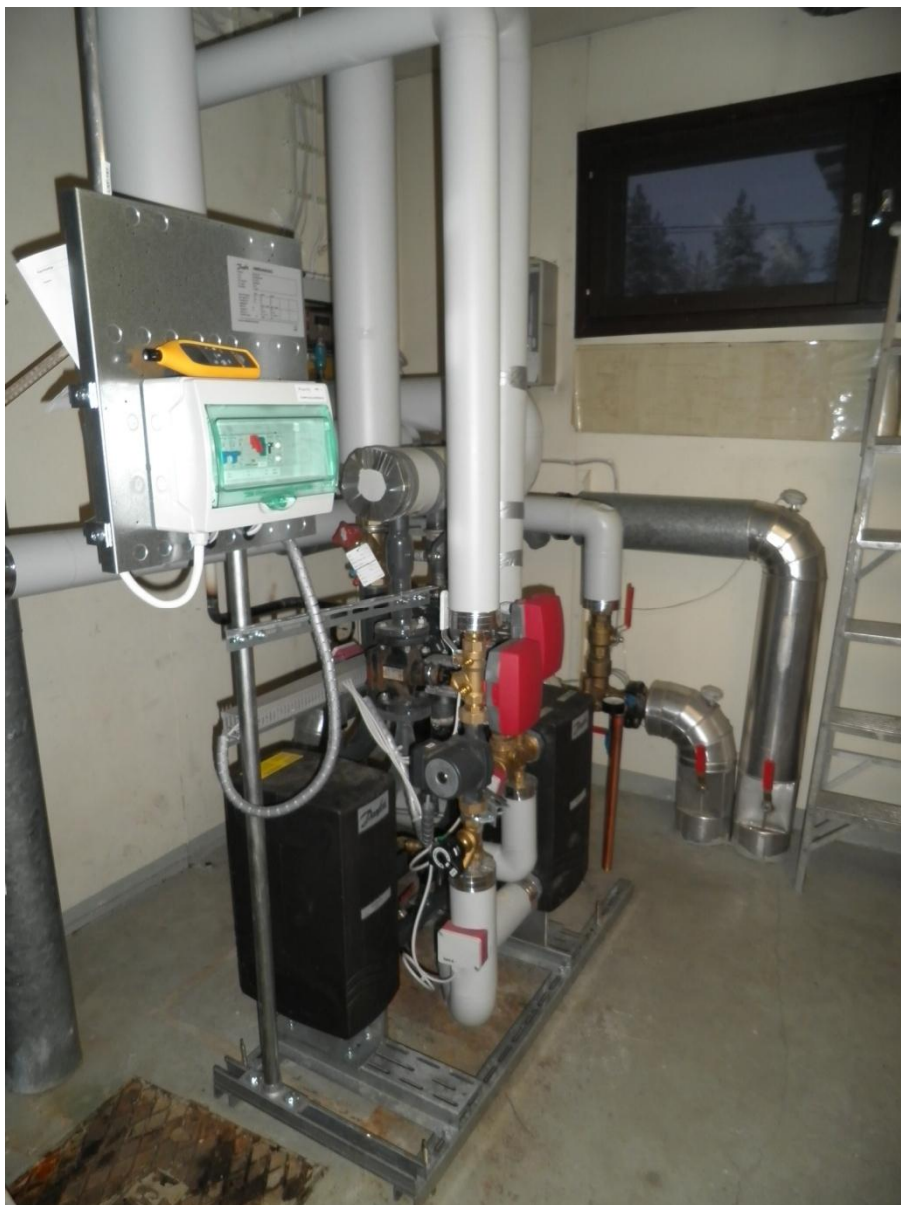
Kuvio 12. A-talossa sijaitseva lämmönjakokeskus

Lämmönjakokeskus on Oy Danfoss Ab:n valmistama levylämmönsiirrin ja se sijaitsee lämmönjakohuoneessa A-talossa. Lämmönjakokeskus on uusittu vuonna 2010 ja se on erittäin hyvässä kunnossa. Kuviossa 11 on kuvattu lämmönjakokeskus.

Kuviossa 12 näkyy kiinteistön A-talossa sijaitseva lämmönjakokeskus. Kuviossa vasemmanpuoleinen vaihdin on lämmitykseen käytettävä lämmönsiirrin ja oikealla puolella lämpimän käyttöveden lämmönsiirrin.

Kiinteistön kaukolämmön tilavuusvesivirta on 3,6 m³ /h ja se on nykyiseen käyttöön riittävä, joten sen suhteen ei saavuteta energiansäästöä. Myös lämmönsiirtimet ovat hyvässä kunnossa, joten niille ei tarvitse tehdä mitään tässä vaiheessa.

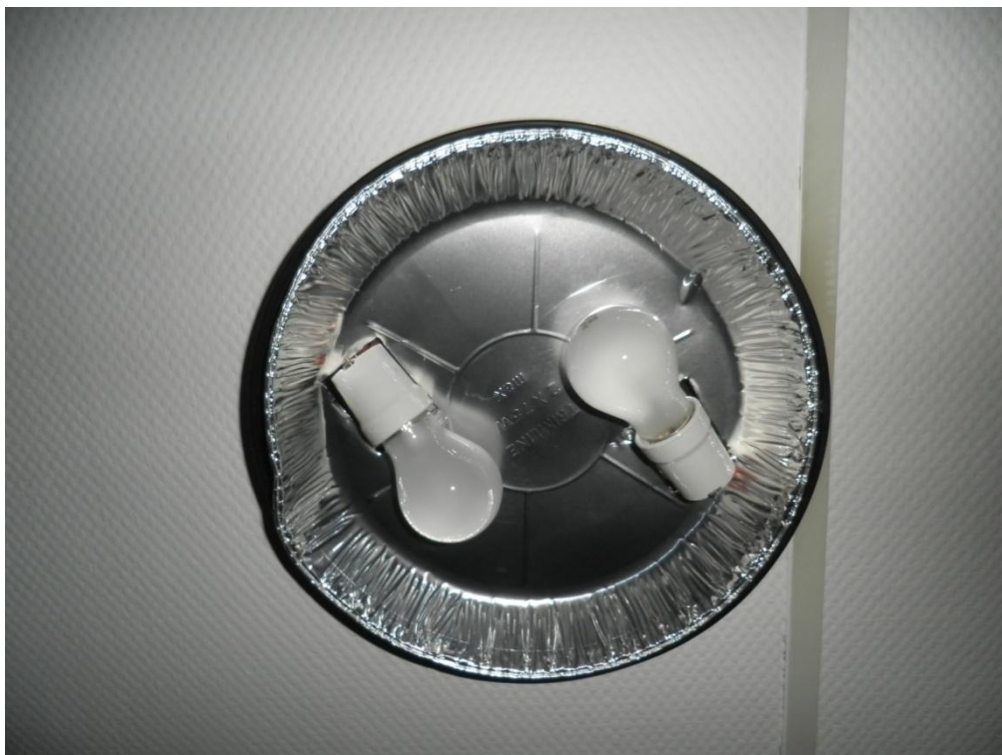
Huoneistojen valaistus on toteutettu pääosin kupuvalaisimilla, joissa on 2 x 60W hehkulamput. Näitä valaisimia on jokaisessa huoneistossa 3 kappaletta yleisissä tiloissa ja 1 kappale jokaisessa huoneessa, eli yhteensä 7 kappaletta. Jokaisessa asuinhuoneessa on lisäksi loistevalaisin, jonka teho on 2 x 36. Valotehot on ilmoitettu liitteessä 3. Kuviossa 13 on kuvattu yleisin valaistuksen toteutustapa huoneistojen olohuoneissa ja kuviossa 15 on valaisimen huonokuntoinen kupu.

Kuvio 14. Valaistus on toteutettu yleisimmin 2 x 60 W hehkulampuilla ja vanhoilla, sumeilla valaisinkuvuilla.

Kiinteistön sähköenergian kulutusta voidaan pienentää valaistuksen parantamisella, liitteessä 3 käsitellään valaistuksen parantamisen vaikutuksia sähköenergiankulutukseen.

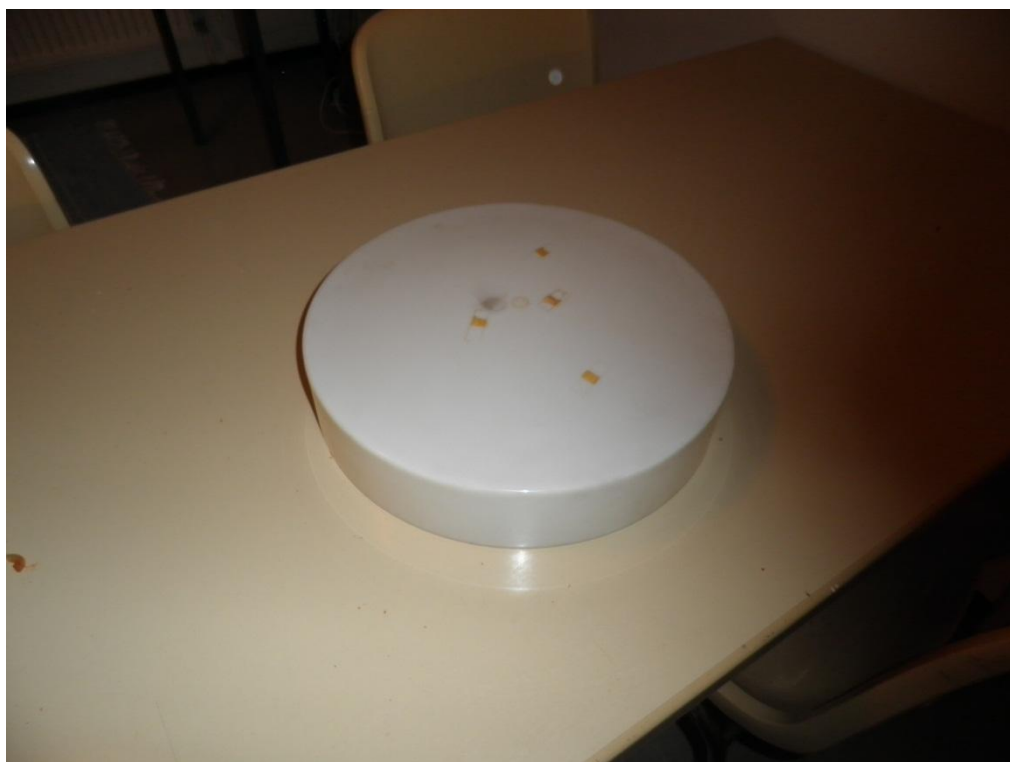
Kuvio 15. Valaisimen kupu. Valaisimien kuvat olivat useissa huoneistoissa huonokuntoiset ja sumeat.
