TIMANTTIPORAUKSET KAUKOVAINION MONITOIMITALOSSA

Jani Komula
Opinnäytetyö
Kevät 2012
Rakennusalan työnjohdon koulutusohjelma
Oulun seudun ammattikorkeakoulu

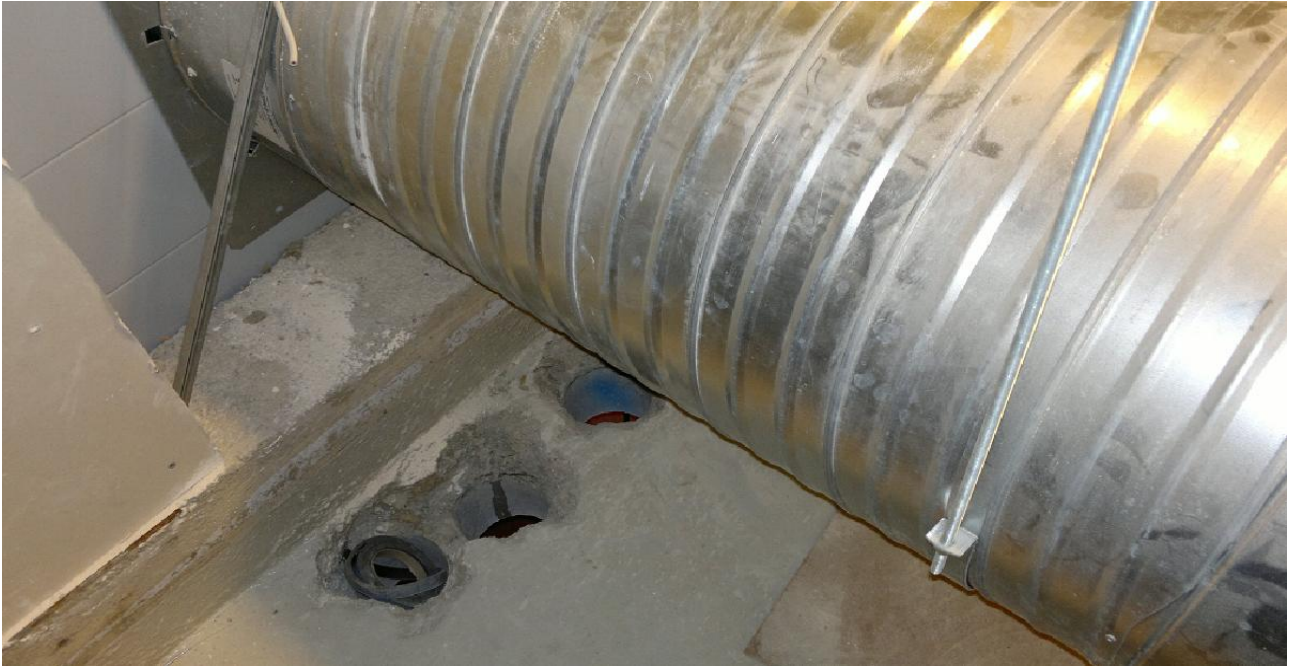
Kuva 9. Ristiriitaiset läpiviennit ilmastoinnille sekä vesiputkille

Pahin ja toisaalta myös helpoiten ratkaistavissa oleva ongelma oli suunnittelijoiden yhteistyön puutte. Lämpö-, vesi-, ilmastointi- ja sähkösuunnittelijat eivät olleet ilmeisesti tehneen minkäänlaista yhteistyötä suunnitellessaan uusia reitityksiä. Piirustuksissa ja suunnitelmissa esiintyi todella paljon päällekkäisyyksiä ja näin ollen tilanteet tuli ratkoa työmaalla, mikä aiheutti lisätöitä ja mistä johtuen työt viivästyivät. Esimerkkinä kuva 9 erään Ilmastointikonehuoneen ilmastointiputkien sekä vesiputkien reititysten päällekkäisyyksistä.
