Outokummun leasing–konttien korjauskustannukset

Liiketalouden koulutusohjelman opinnäytetyö

Suopajarvi, Juhoantti. 2012. Outokummun leasing-konttien korjauskustannukset. Case Outokumpu Stainless Oy. Opinnäytetyö. Kemi-Tornion ammattikorkeakoulu. Kaupan ja kulttuurin ala. Sivuja 34. 1 liite.

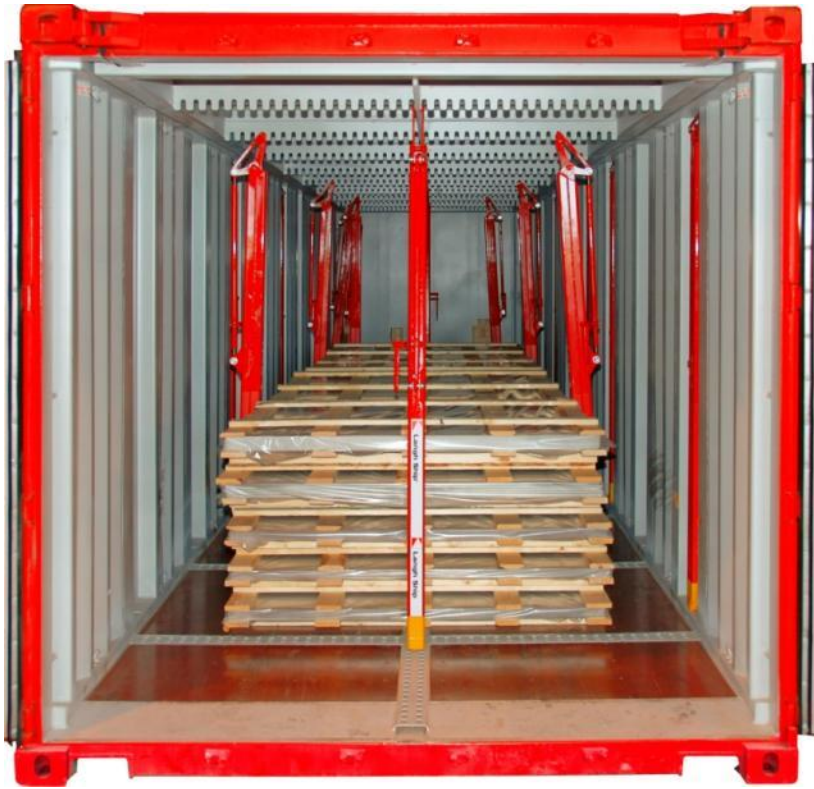
Kuva 3. Langh Ship 20-jalan kontti (Langh Ship 2011.)

Kaksikymmentäjalkaisen kontin (kuva 3) sidontatolpat, jotka nopeuttavat ja halventavat lastausta verrattuna perinteiseen puusidontaan (kuva 4), vaatii paljon kertakäyttöisiä materiaaleja. Kontit ovat myös keskivertomerikontteja jyrkemmät ja kestävät noin 28 tonnin painosta lastia, mikä on tärkeää painavissa teräskuljetuksissa. Suurin osa konteista on 5-sarjan päästä ja päältä avattavia kontteja (kuva 5). Pieni osa konteista on sivusta avattavia 1000-sarjan kontteja (kuva 6) ja päältä lastattavia 72-sarjan kourukontteja (kuva 7). (Langh Ship 2010.)

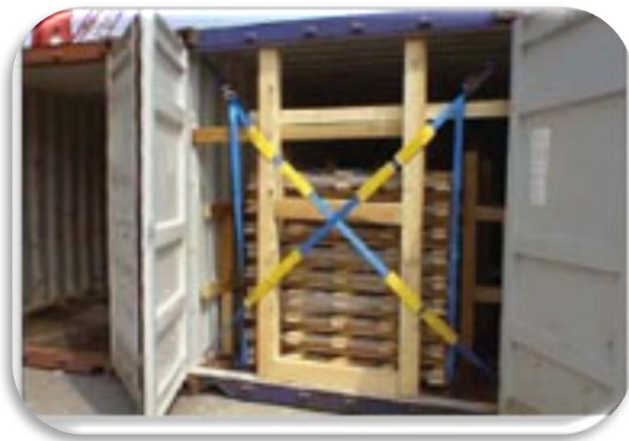
Kuva 4. Normaali kirvesmiehen puusidonta (Langh Ship 2011.)

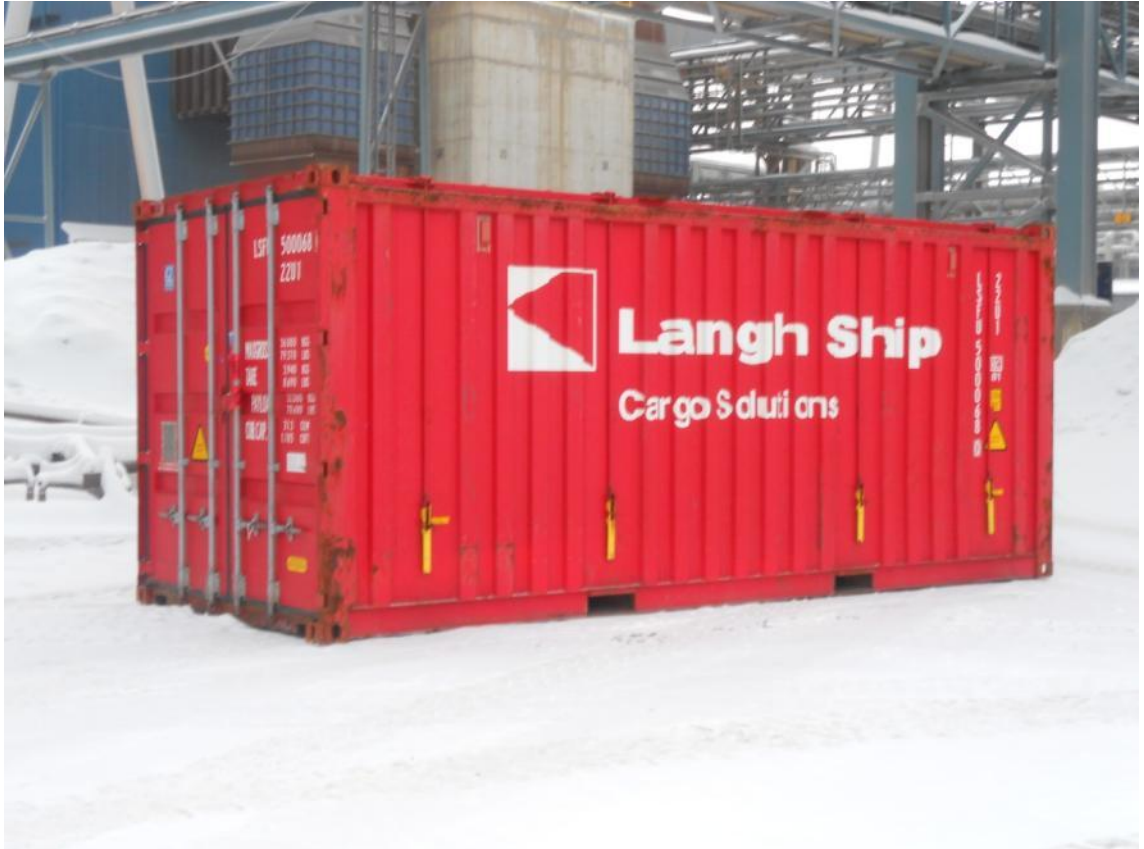
Kuva 5. Langh Ship 5-sarjan päädyistä ja päältä avattava kontti (Suopajärvi 2012.)

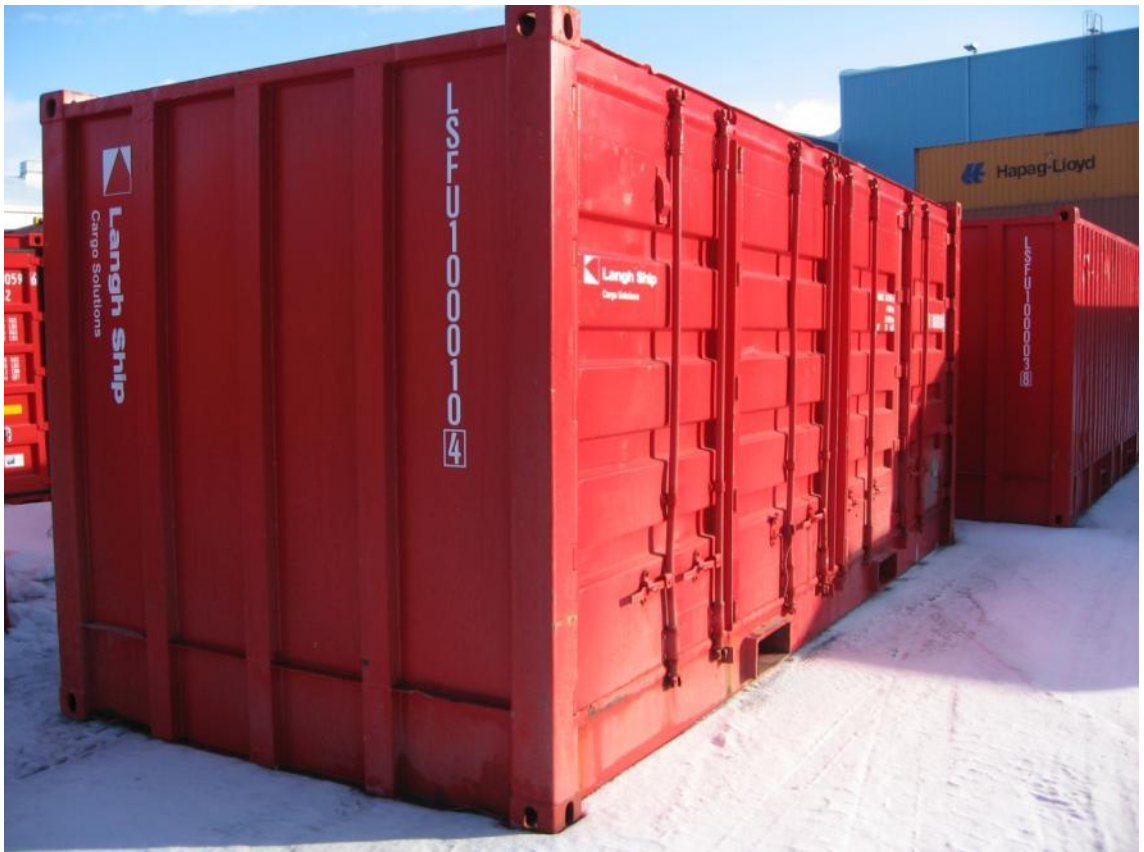
Kuva 6. Sivusta avattava 1000-sarjan kontti (Suopajärvi 2012.)

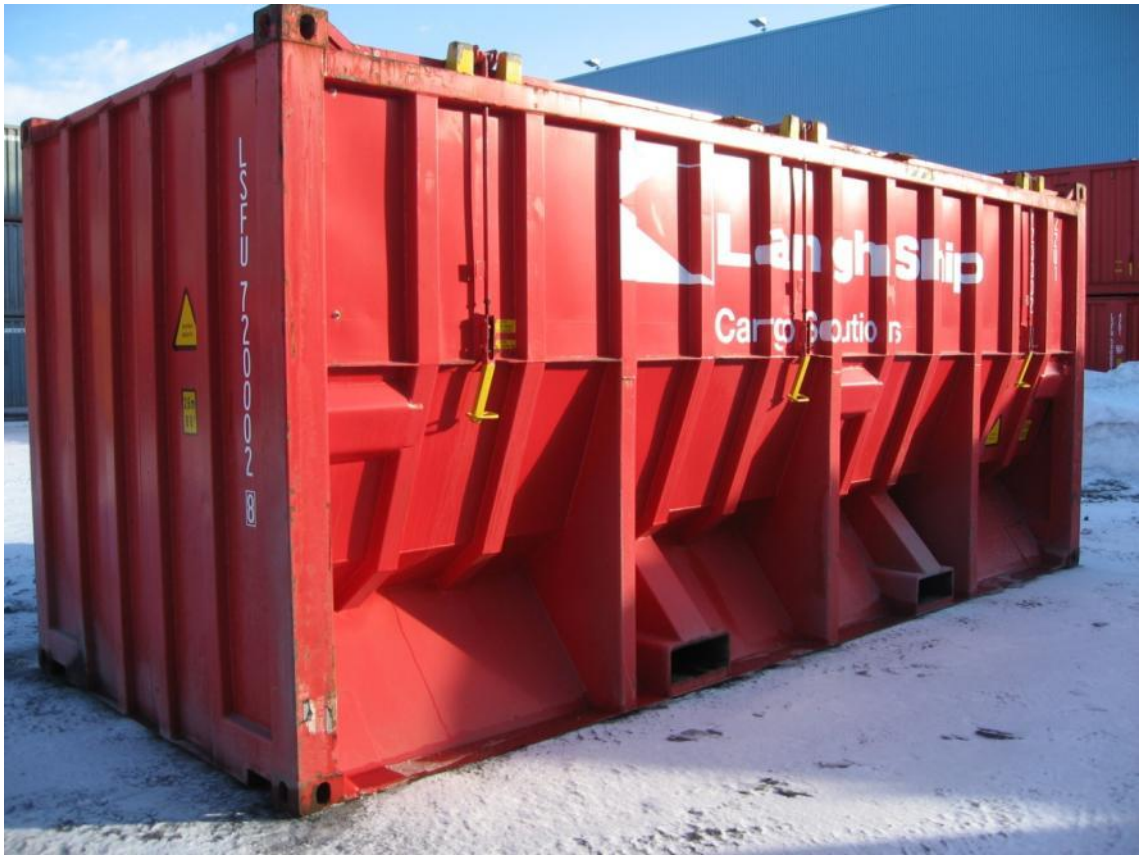
Kuva 7. Päältä lastattava 72-sarjan kourukontti (Suopajärvi 2012.)

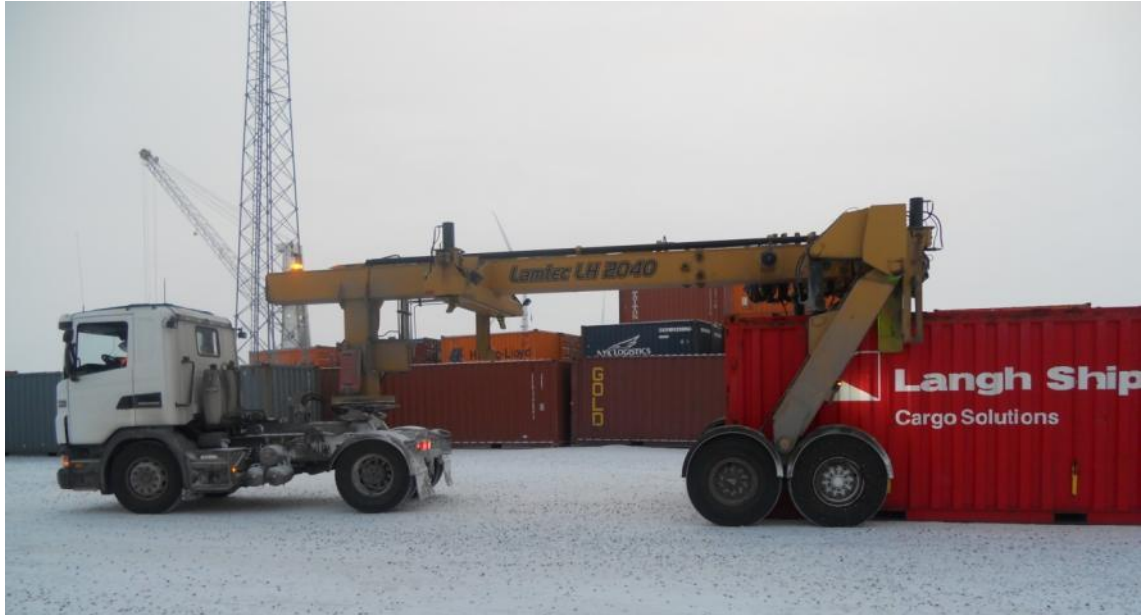
Kuva 9. Konttiauto peruuttaa kohti konttia (Suopajärvi 2012.)

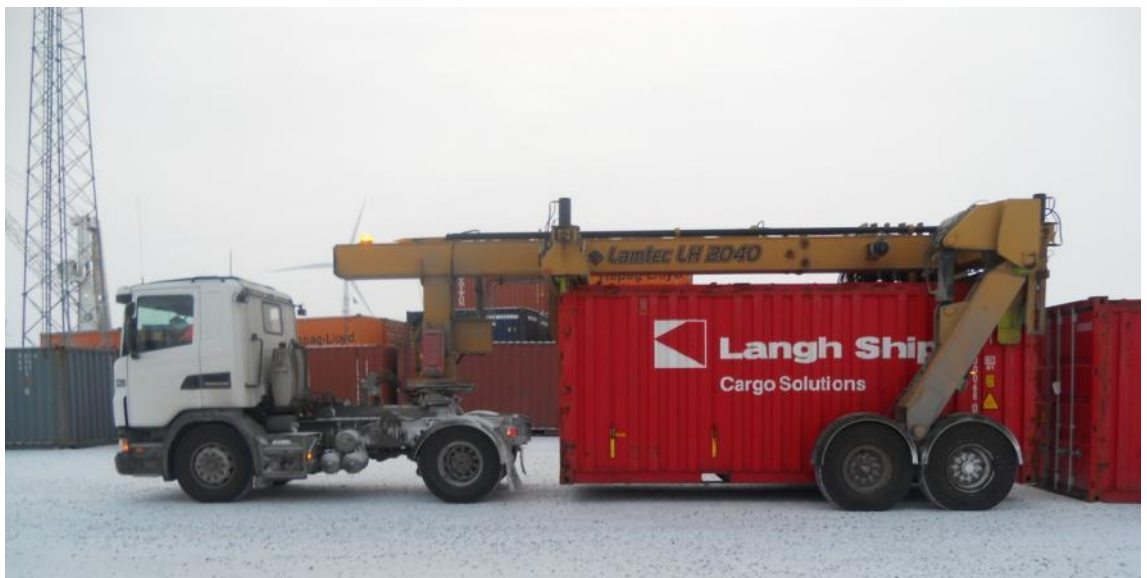
Kuva 10. Auto on nostanut kontin kyytiinsä (Suopajärvi 2012.)

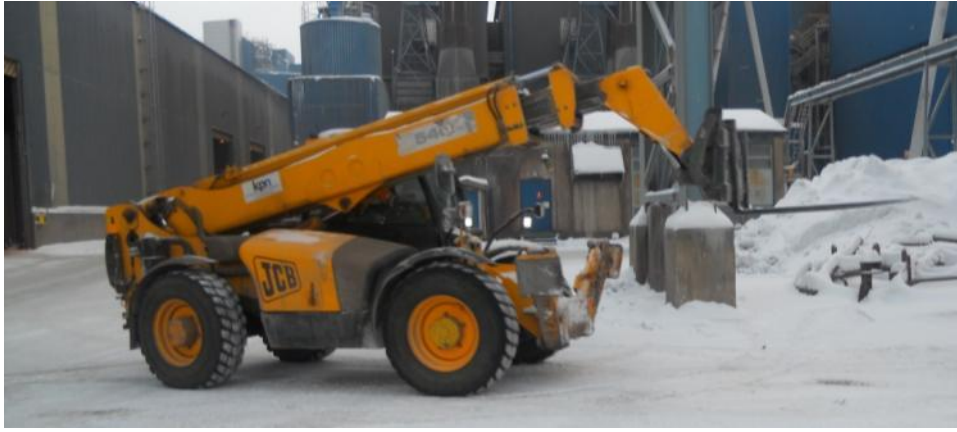
Kuva 11. Kurottajia käytetään konttien purkamiseen, lastaamiseen ja lyhyellä matkalla siirtämiseen. (Suopajärvi 2012.)

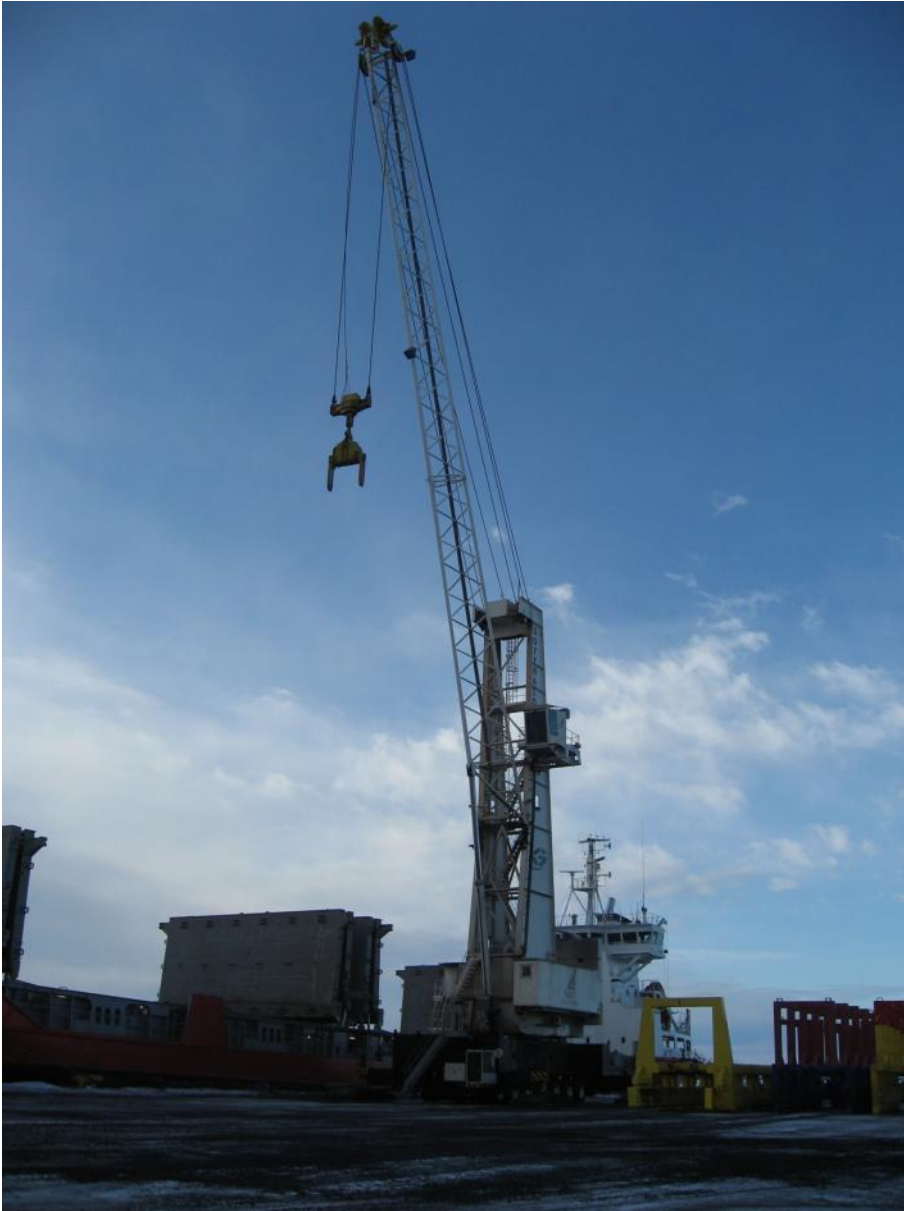
Kuva 12. Linjalaiivat lastataan nosturilla (Suopajärvi 2012.)

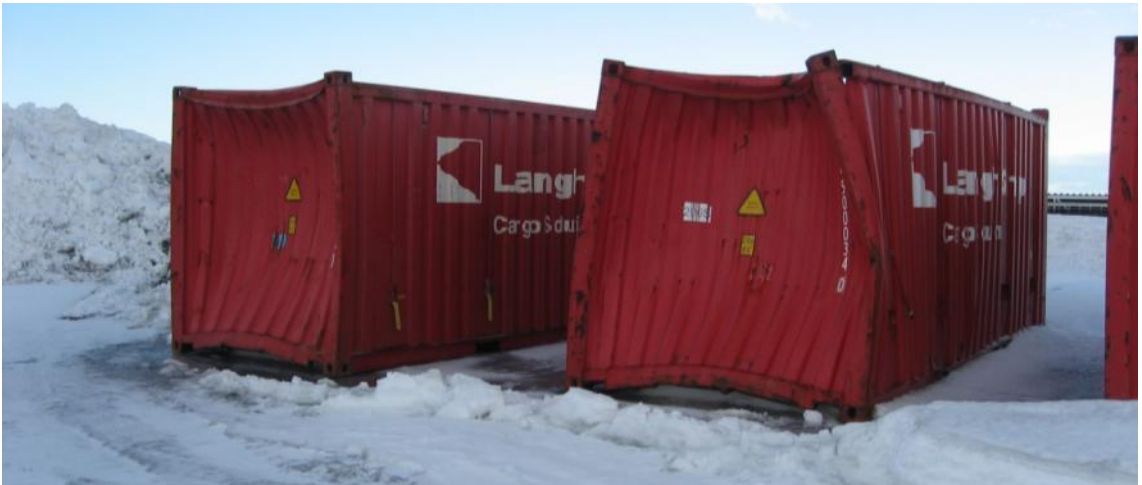
Kuva 13. Aaltojen vaurioittamia teräskontteja satamassa siirrettyä sivummalle. (Suopajärvi 2012.)

Outokumpu Shipping toimii Röyttän satamassa ja on vastuussa laivojen lastaamisesta ja purkamisesta. Linjalaivojen ruuma lastataan ensin täyteen yli 20 tonnin painoisia emorullia. Tämän jälkeen kurottaja syöttää nosturin viereen Langh Ship -kontteja, jotka nostetaan laivan kannelle. Purettaessa nosturi nostaa kontit yksitellen maahan, josta kurottaja siirtää ne kauemmas sataman sisällä odottamaan konttiautoa (kuva 13). (Outokumpu 2012 1a.)

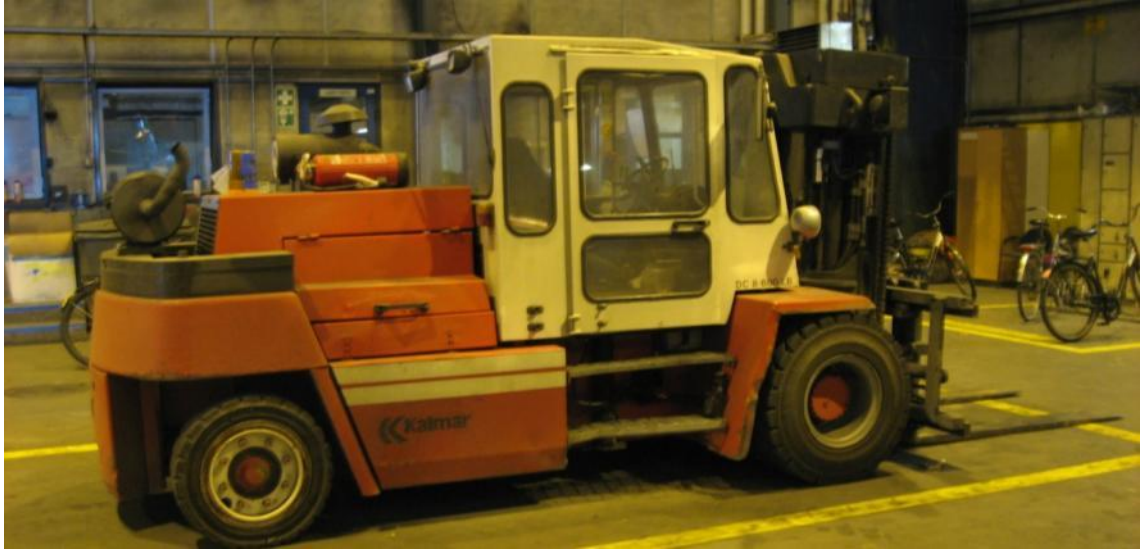
Kuva 14. Lähettämön trukki (Suopajärvi 2012.)

Eri toimipisteissä tyhjennetyt teräskontit tuodaan konttiautolla kylmävalssaamon päässä sijaitsevan lähettämön konttikentälle. Sieltä lähettämön henkilökunta noutaa kontit lähettämön sisälle ja lastaa niihin teräsruullia ja levyjä trukilla (kuva 14). Lasti kiinnitetään Langh Ship -varustamon kiinnitystolpilla, kuten kuvassa 3. Kontti nostetaan lastattuna konttikentälle odottamaan kuljetusta satamaan konttiautolla. (Outokumpu 1a.)

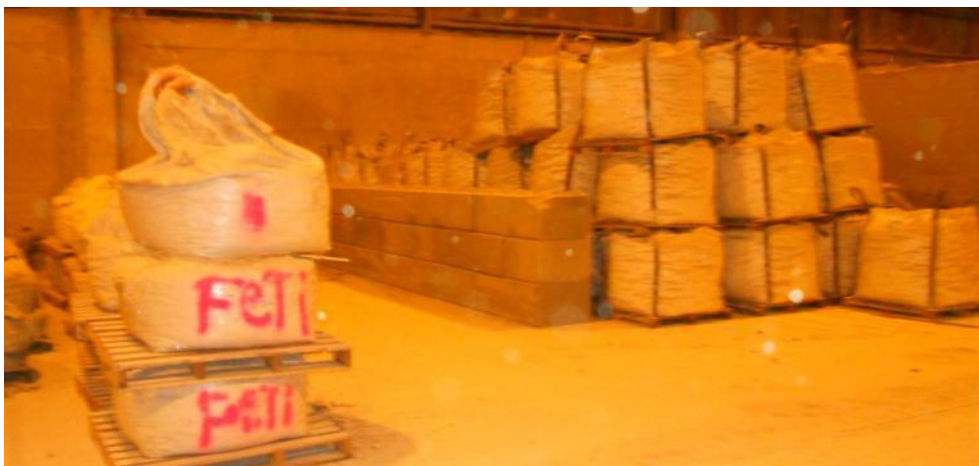
Kuva 15. Seos- ja tarveaineita (Suopajärvi 2012.)

Konteilla kuljetetaan teräsromua Raaka-ainepihalle neljässä muodossa. Teräs voi olla rullina, rieskoina, levyinä tai sipsinä kuten kuvassa 16. Kuvassa 17 sipsiä puretaan kontista kippaamalla konttia koneella. Muut romut tyhjennetään kurottajalla tai trukilla (kuva 18). Konteilla kuljetetaan tehtaalla myös seosaineita, jotka tulevat normaalisti säkeissä, joita voi nähdä kuvassa 15. (Salmi 2012.)

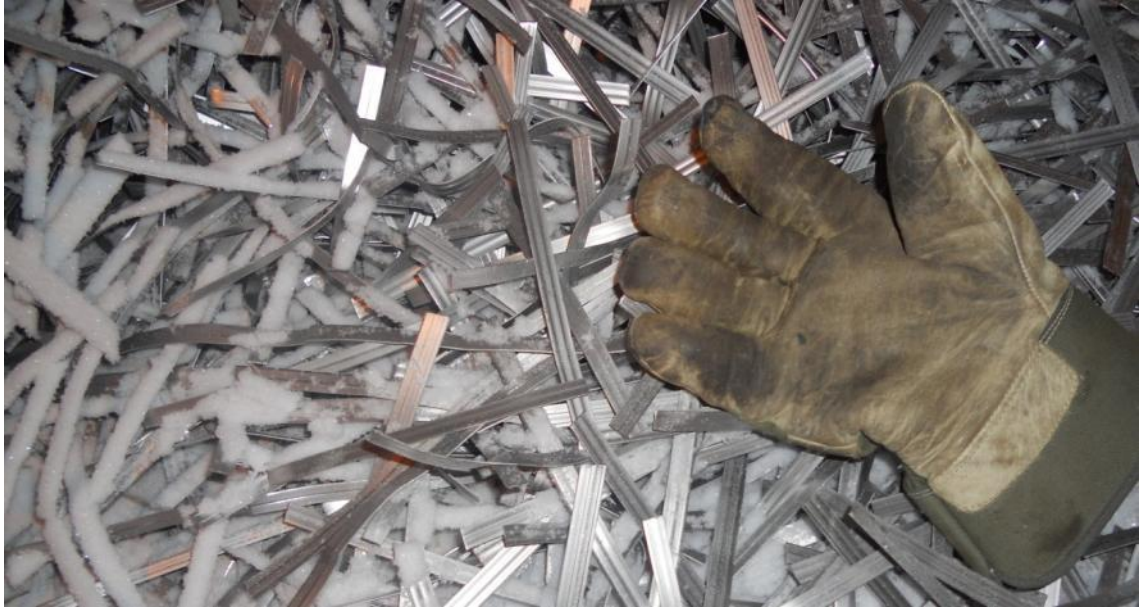
Kuva 16. Sipsiromua (Suopajärvi 2012.)

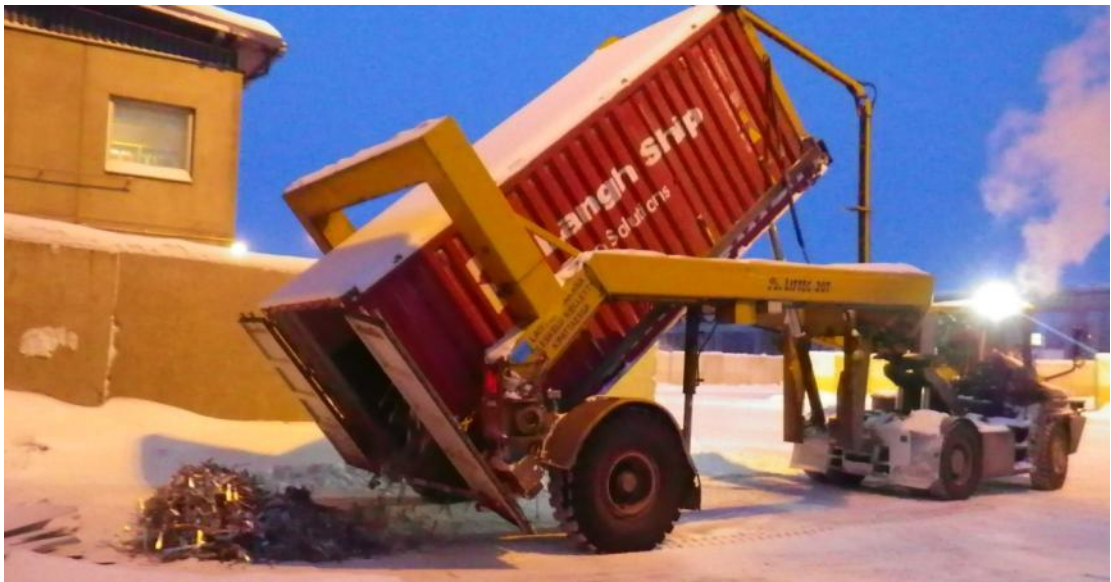
Kuva 17. Konttia tyhjennetään kippaamalla (Salmi 2012.)

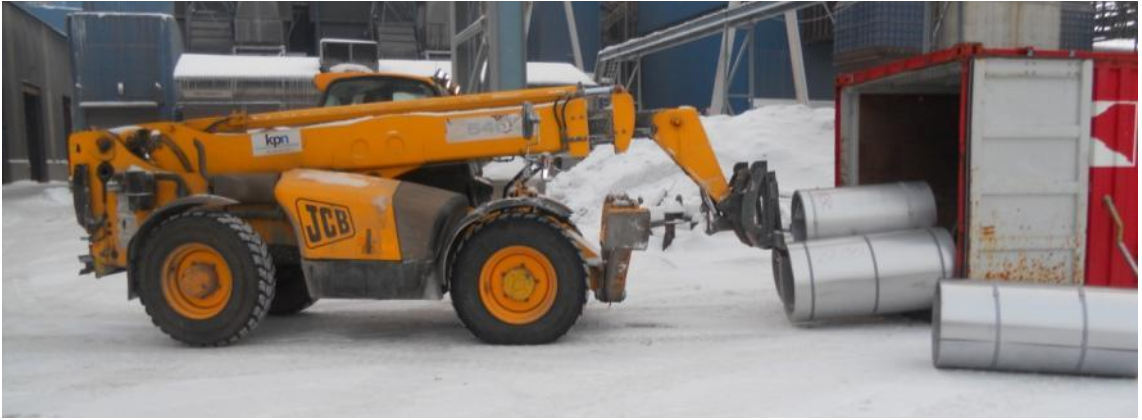
Kuva 18. Kurottaja purkaa romurullia kontista (Suopajarvi 2012.)

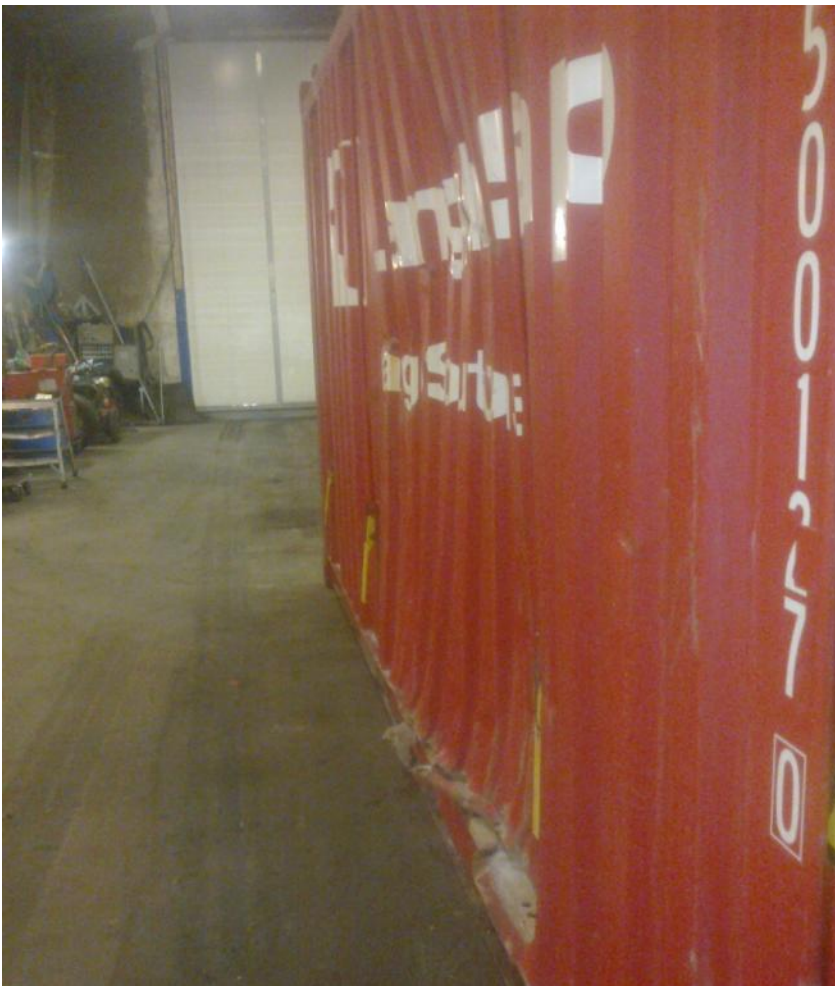
Kuva 19. Vaurioitunut kontti korjattavana alihankkijan varikolla (Mäkelä 2012.)

(Liite 1b) siirtää kontit tehdasalueen sisällä eri toimipisteiden välillä konttiautolla alihankintatyönä. Yritys myös korjaa vaurioituneet kontit omalla varikollaan (kuva 19) konttikentän lähellä kylmävalssaamon päädyssä. (Mäkelä 2012.)

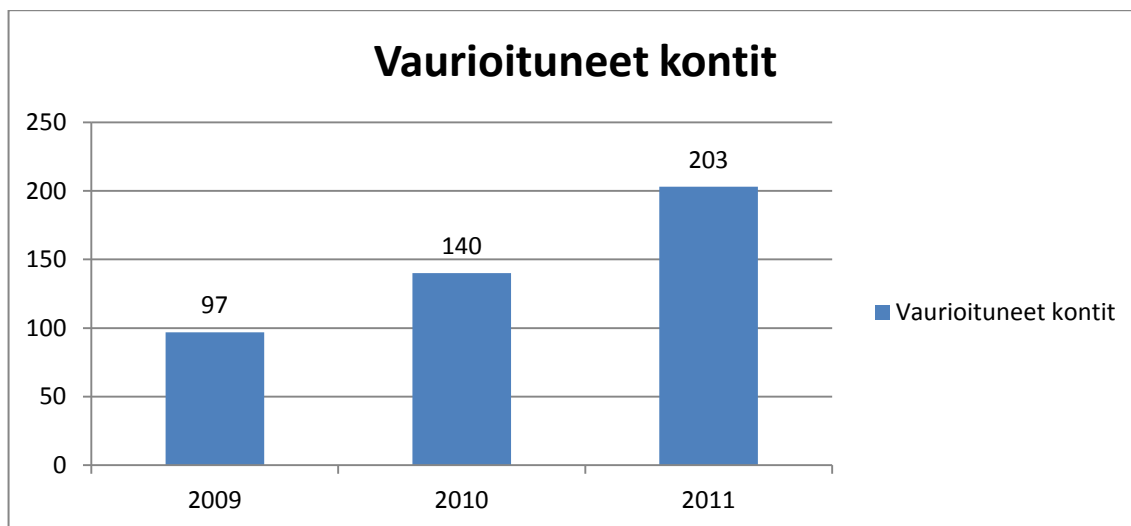
Vuonna 2009 vaurioiden kokonaiskustannukset olivat (Liite 1d) euroa, mikä tekee keskimääräiseksi korjauskuluksi noin (Liite 1e) euro/kontti. Kontteja ilmoitettiin vaurioituneiksi 104 kappaletta, joista seitsemälle ei tehty mitään toimenpiteitä. Vuonna 2010 ilmoitus vastaanotettiin 149 kontista, joista yhdeksän todettiin käyttökelpoisiksi ilman korjauksia (kuva 22). (Konttien vauriotilastot 2009.)

Kuva 22. Vaurioituneet kontit vuositasolla (Suopajärvi 2012.)

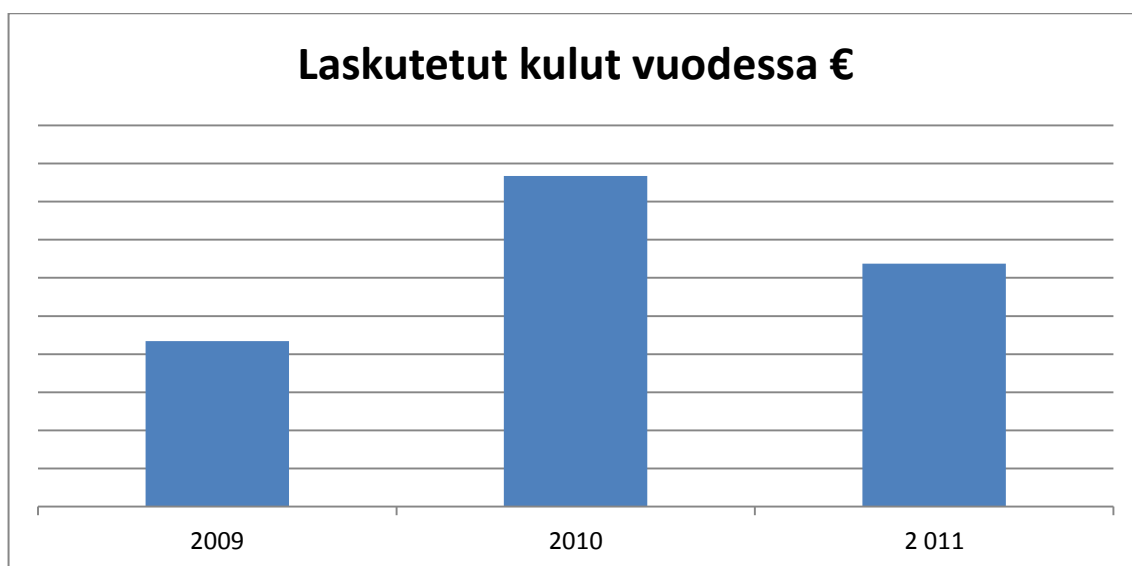
Vuonna 2010 korjauskustannukset olivat (Liite 1a) euroa (kuva 23 & liite 1i), joista työn osuus (Liite 1f) euroa ja varaosien (Liite 1g) euroa. Näin keskimääräiseksi korjauskuluksi saadaan noin (Liite 1h) euroa. On tärkeää muistaa, että konttien määrissä kyseessä ovat vain laskun maksajalle ilmoitetut kontit ja hinnassa kaikki kontit. On todennäköistä, että korjaukseen on viety enemmän kontteja, kuin mitä Logistiset Palvelut – osastolle on ilmoitettu. Näiden konttien lukumäärää ei ole vuosilta 2009 ja 2010, mutta vuodelta 2011 lukumäärä on tiedossa laskuun tehdyn parannuksen vuoksi. Vuonna 2011 56 % laskutetuista korjauksista eli 105 konttia oli viety kunnostettavaksi ilman tarkistuslistaa. Korjauskustannusluvuissa ei ole laskutettavia siirtokuluja toimipisteeltä alihankkijan varikolle ja takaisin. (Konttien vauriotilastot 2009–2011.)

Kuva 23. Konttien korjausten laskutetut kulut vuosilta 2009-2011 (Suopajärvi 2012.)

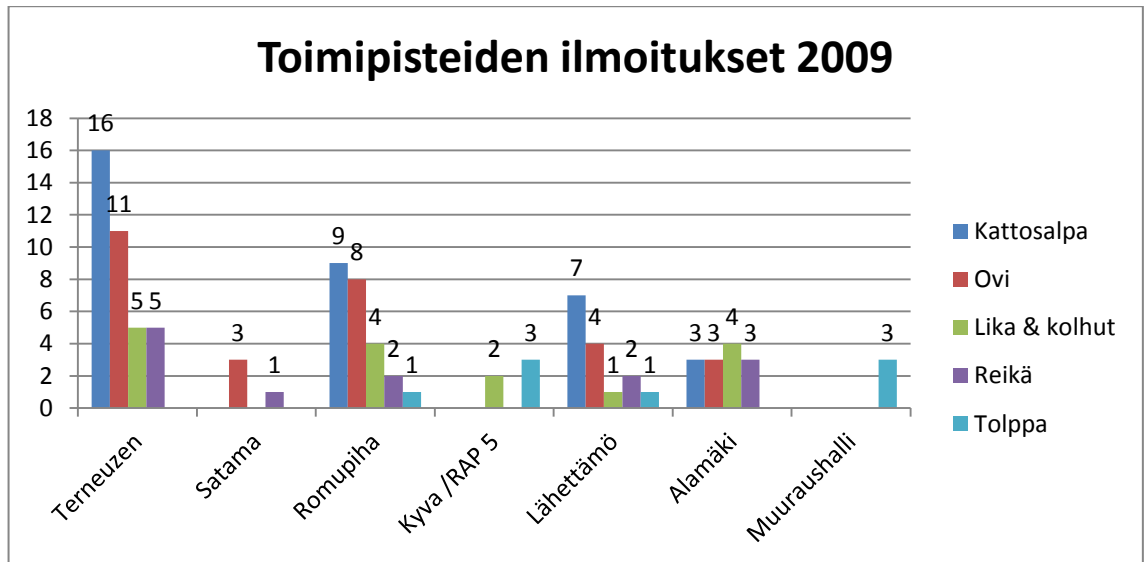
Toimipisteet ilmoittavat suurimmaksi osaksi samoja vaurioita konteissa, vaikka eri osastot ilmoittavat eri määriä vikoja. Esimerkiksi rikkoutuneet lukot ovat kaikilla aktiivisilla vikailmoitusten lähettäjillä suurin ongelma ovikahvojen (kuva 26) seurattuna toisena. Vähemmän aktiivisilla lähettäjillä on isompia heittelyitä. Esimerkiksi Muuraushalli ilmoitti vuonna 2009 vain puuttuvista kiinnitystolpista (kuva 25). Alamäellä likaa ja kolhuja oli ilmoitettu selkeästi eniten, kun ne suhteutetaan toimipisteen kokonaisilmoitusmäärään. Toisaalta näiden heikosti ilmoituksia tekevien tarkistuslistojen palautusmäärä vuodesta toiseen tekee analyysistä epätarkan. (Konttien vaurioutilastot 2009.)

Kuva 25. Eri toimipisteiden ilmoittavat viat vuodelta kappalemäärinä 2009 (Suopajärvi 2012.)

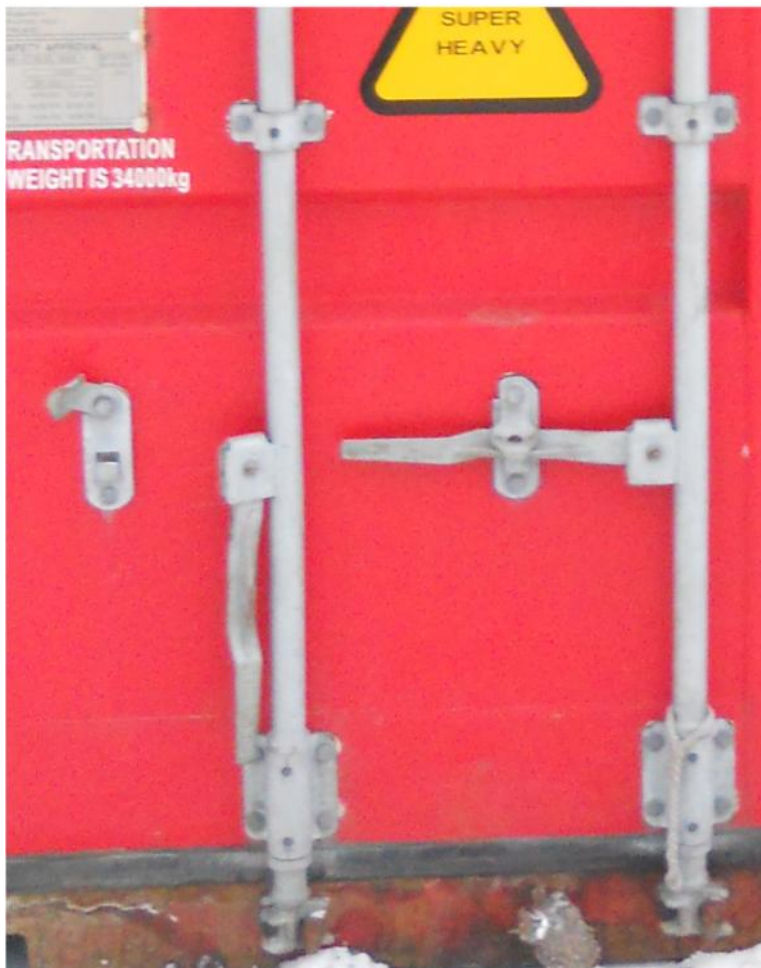
Kuva 26. Edestä avattavan kontin ovilukot läheltä. Lukot voi nähdä kauempaa kuvassa 5 (Suopajärvi 2012.)

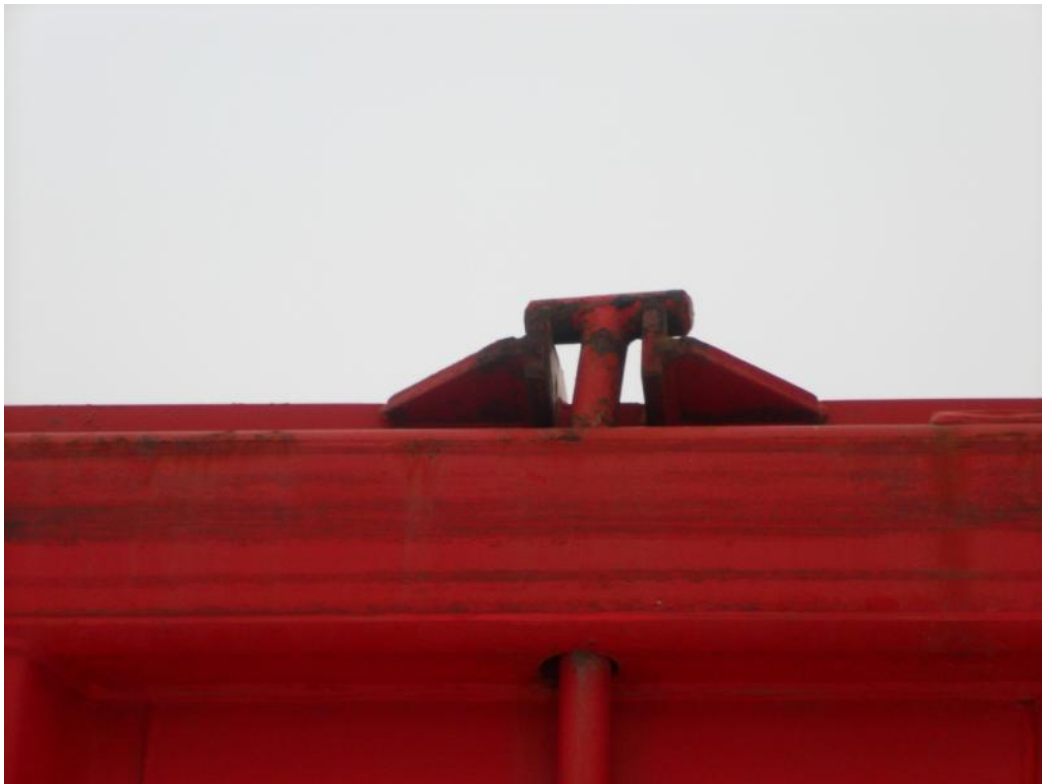
Kattosalvan ylä- (kuva 27) ja alaosan ja konttiauton välissä on hyvin pieni väli, mikä näkyy kuvassa 28. Jos kahva (kuva 29) ei ole kunnolla kiinni, se hajoaa peruuttaessa konttia kohti. Salvan alakahva voi myös hajota kuten kuvassa 30, jos konttiauto peruuttaa vinosti. Antti Mäkelän mukaan kattosalpojen maalaus keltaiseksi, kuten kuvassa 31, on vähentänyt niiden vaurioita. Jos keltainen salpa on auki ja osoittaa sivulle kontin seinästä, konttiauton kuski näkee sen hieman punaista salpaa helpommin. Näin hän ei törmää siihen ja aiheuta kuvan 30 kaltaista vahinkoa. (Mäkelä 2012.) Käydessäni konttikentällä kävelemässä näin kolme konttia, joissa oli täysin samanlainen vaurio kattosalvan kahvassa. Kattosalpoja menee rikki myös laivassa, jossa kontit lastataan toistensa kylkeen. Auki oleville salvoille ei jää tilaa ja ne menevät poikki. (Harjuoja 2012.)

Kuva 27. Kattosalvan yläosa (Suopajärvi 2012.)

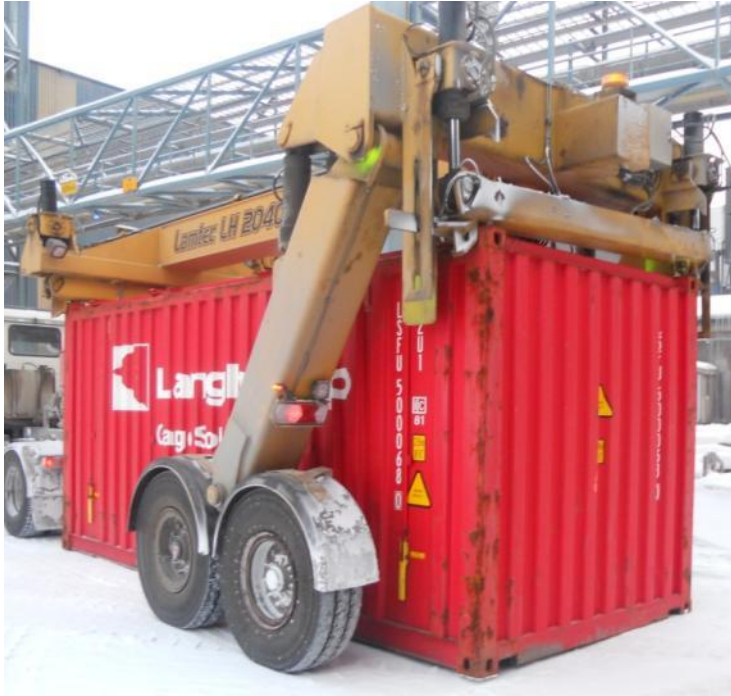
Kuva 28. Kontin takaosa konttiauton kyydissä (Suopajärvi 2012.)

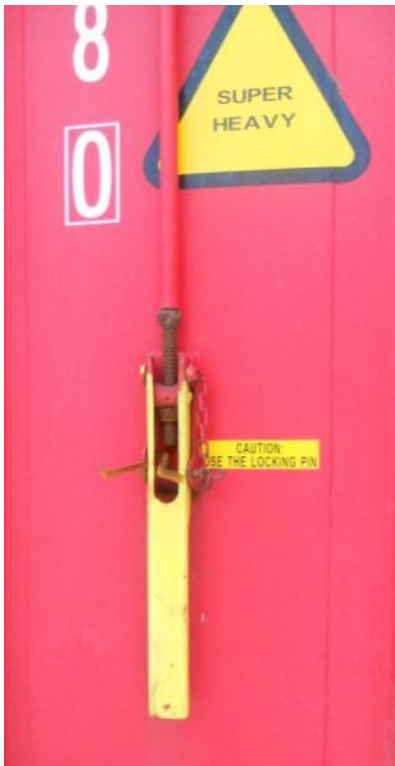
Kuva 29. Kattosalvan alakahva (Suopajärvi 2012.)

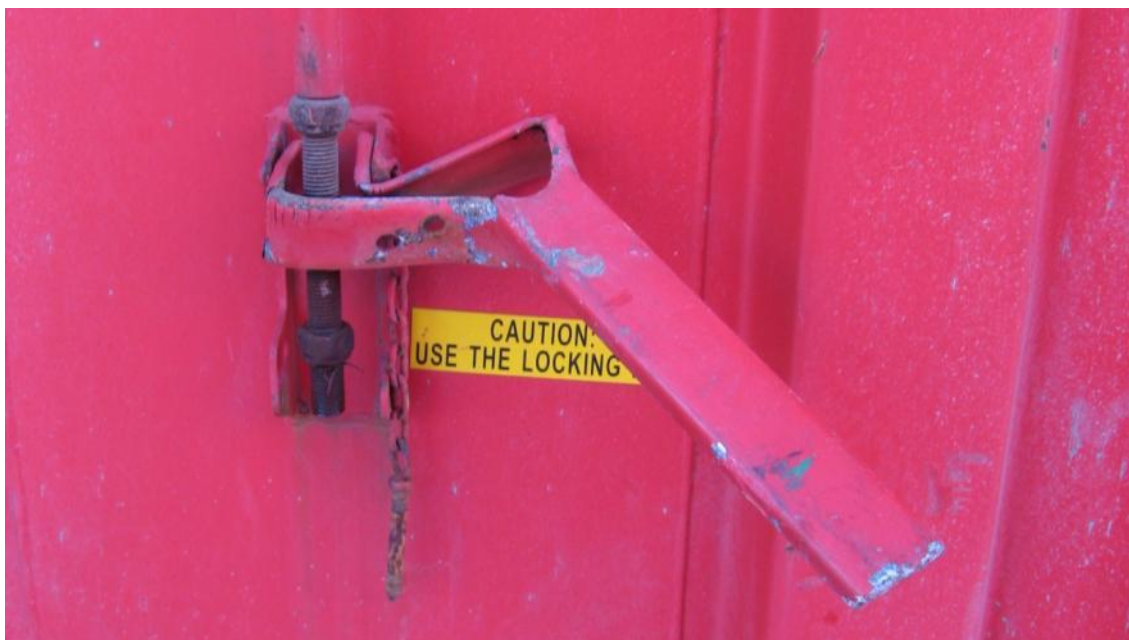
Kuva 30. Vaurioitunut kattosalvan kahva (Suopajärvi 2012.)

Tämän opinnäytetyön tavoitteena on parantaa Outokumpu Stainlessin käytössä olevien vuokrakonttien vaurioiden seuranta ja vähentää niitä. Tutkimuksessa todettiin ison osan vaurioista johtuvan kattosalpojen vääntymisestä käyttökelvottomaan kuntoon. Vääntymiset johtuvat osumasta konttiauton kanssa. Nykyinen salpamalli käännetään pois päin kontista 90 asteen kulmaan. Salpojen maalaaminen keltaiseksi on auttanut asiaa, mutta kattosalpa tulee seuraavissa konttiversioissa vaihtaa seinän myötäisesti kääntyviin salpoihin. Toiseksi eniten vaurioita syntyy ovien liikuttamisesta työkoneella. Työntekijä joutuu sulkemaan tai avaamaan oven trukilla, jos kontti on vähänkään vinossa. Tähän ongelmaan tulee etsiä ratkaisua työtavoista.
