HANKESUUNNITTELU

Kinnulan Kotipiha

Opinnäytetyö
Toukokuu 2012

Rakennustekniikan koulutusohjelma
Tekniikan ja liikenteen ala

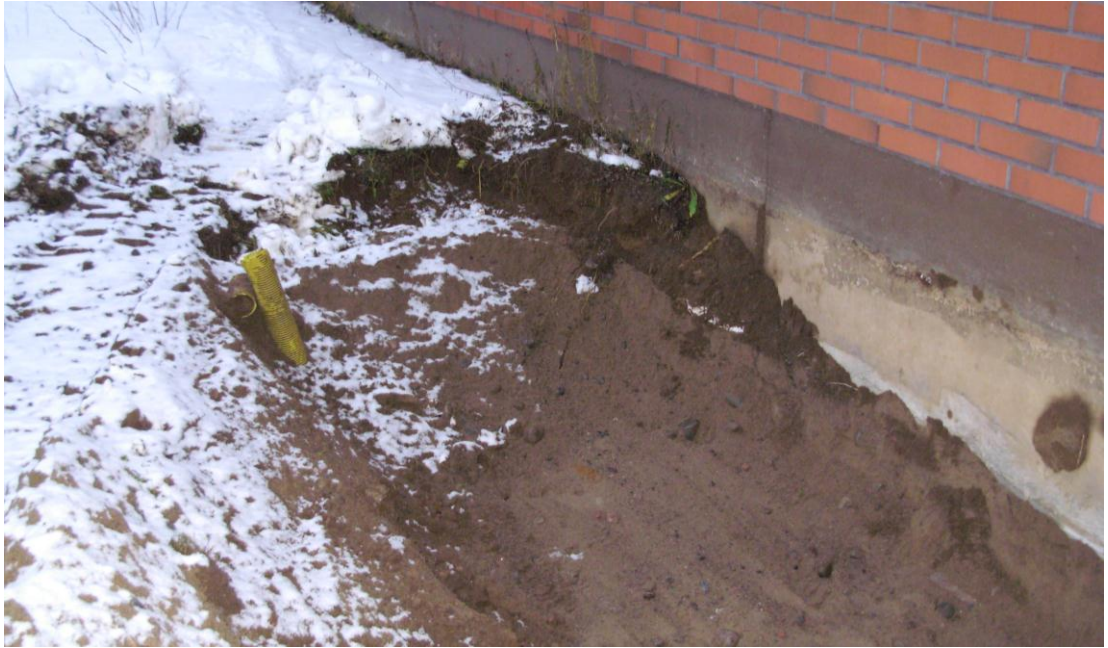
Asemapiirroksen perusteella rakennuksella olisi pitänyt olla salaojitus mutta myöhemmissä kaivauksissa on todettu niiden osittainen puuttuminen tai sijoittuminen väärään paikkaan (ks. kuvio 2).

KUVIO 2. Vanhojen salaojien paikka kaukana sokkelista

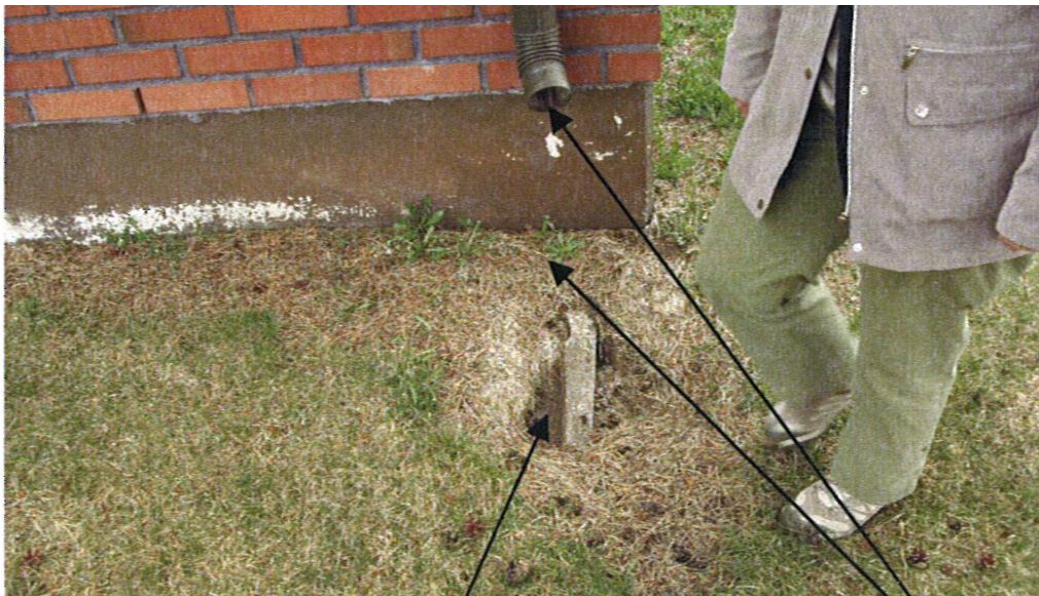
Jo varhaisessa vaiheessa huomattiin vesikaton varttikate liian lyhyeksi harjalla, jolloin vesi pääsi harjapellin alle. Katto korjattiin 1995, jolloin rivitalotyömaalta saatiin katemateriaalia, jolla jatkettiin vesikatetta harjapellin alle. Myös vesikaton piilokourujärjestelmä ei toimi kunnolla, koska se on liian alhaalla katteeseen nähden ja liian pieni. Myös sadevesiviemärointi puuttuu ja syöksytorvien alla ovat vain loiskekivet, joissa osassa kaato on väärään suuntaan (ks. kuvio 3).

KUVIO 3. Betoniset loiskelevyt asennettu väärässä paikassa ja asennossa

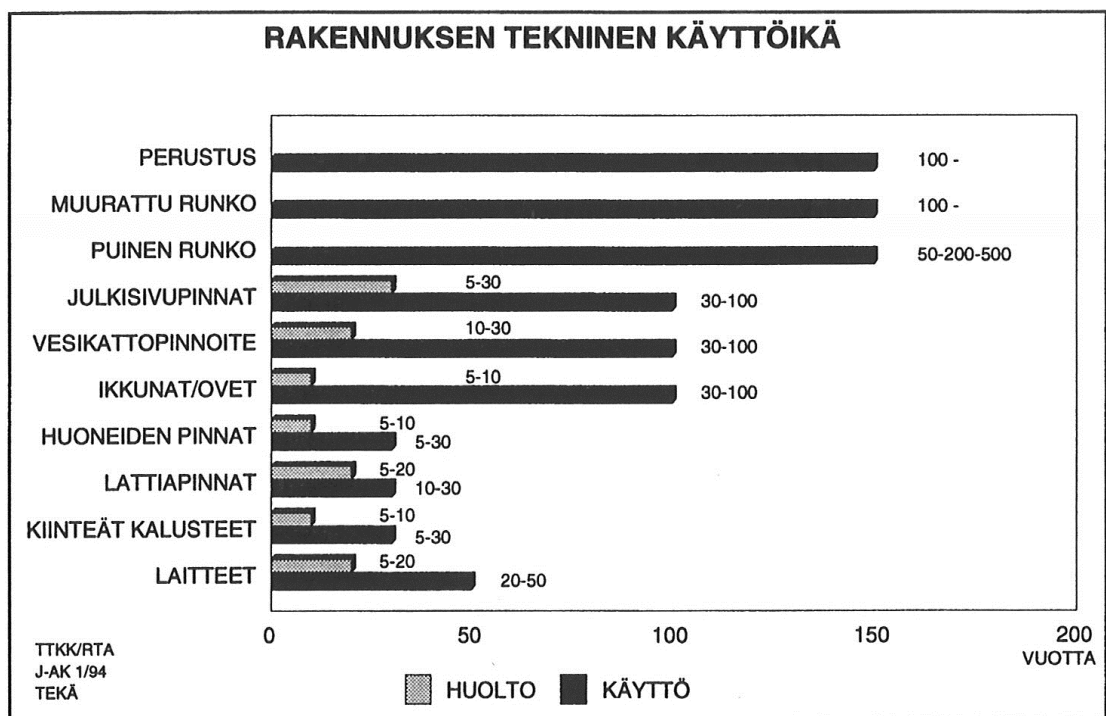
KUVIO 7, Rakennuksen järjestelmillä ja rakennusosilla on erimittaisia teoreettisia käyttö- ja huoltojaksoja (Kaivonen 1994)

on merkittävin. Rakennuksella on erilaisia elinkaaria (ks. kuvio 6), rakennuksen eri järjestelmät ja osat vanhenevat eri aikaan, jolloin niillä on erilaisia käyttö- ja kunnossapitajaksoja (ks. kuvio 7).
