Lauri Järvelä

Palvelutalon energiakatselmus

Metropolia Ammattikorkeakoulu
Insinööri (AMK)
Talotekniikan koulutusohjelma
Insinöörityö
5.6.2012

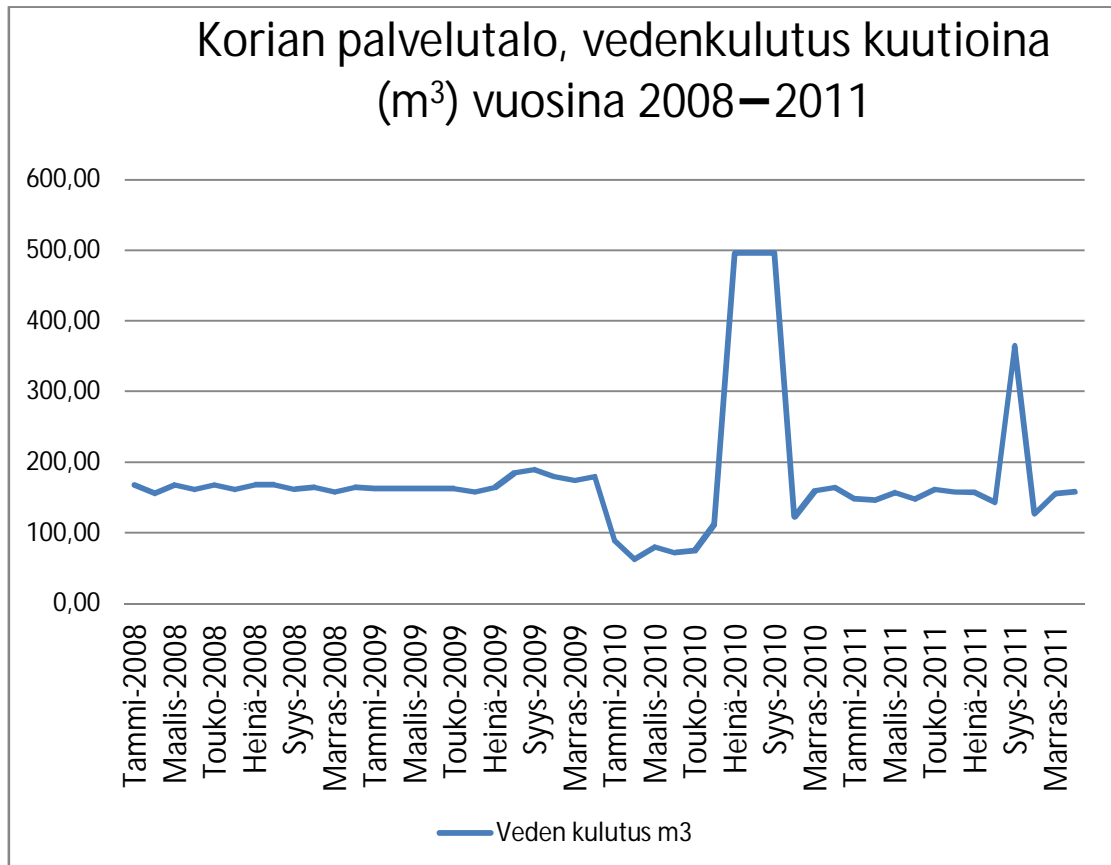
Kuvasta 7 nähdään palvelutalon vedenkulutus vuosilta 2008–2011. Veden kulutus on ollut tasaista 2009 vuoden loppuun asti, mutta taas huomataan vesilaitoksen tasauslaskutuksesta aiheutuvat isot heitot vuoden 2010 aikana. Vuoden 2011 syyskuussa huomataan myös suuri piikki vedenkulutuksessa.

Kuva 7. Palvelutalon vedenkulutus vuosilta 2008–2011.

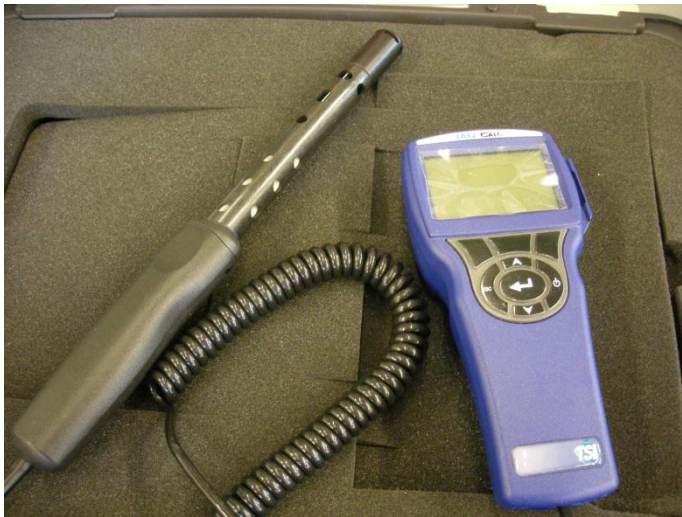
Kuva 13. TSI IAQ-CALC Indoor Air Quality Meters 7525.

TSI IAQ-Calc -mittarilla (kuva 13) voi mitata ilman lämpötilaa, hiilidioksidipitoisuutta, ilman suhteellista kosteutta sekä ilman kastepisteen.

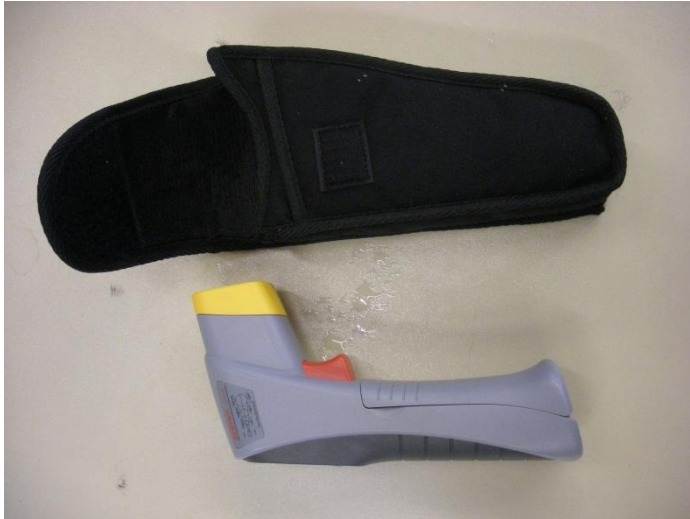
Kuva 14. Sentry st650 -infrapunalämpömittari.

Infrapunalämpömittarilla (kuva 14) voidaan mitata pintojen lämpötiloja koskettamatta mitattavia pintoja. Mittaustulos saadaan välittömästi. Käytimme infrapunalämpömittaria seinien ja lattioiden lämpötilamittauksiin.

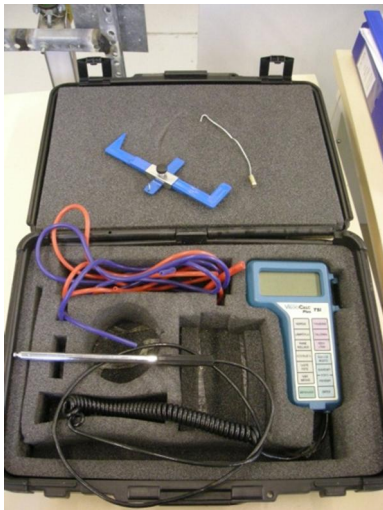
Kuva 15. TSI VELOCICALC Plus Air Velocity Meter 8360.

TSI Velocicalc Plus 8360 -mittarilla (kuva 15) voidaan mitata ilman lämpötilaa, kosteutta, paine-eroa sekä ilman nopeutta. Käytimme mittaria lämpötilamittauksiin sekä ilmanvaihdon päätelaitteiden ilmavirtojen sekä ilmanvaihtokoneiden kokonaisilmavirtojen mittauksiin.

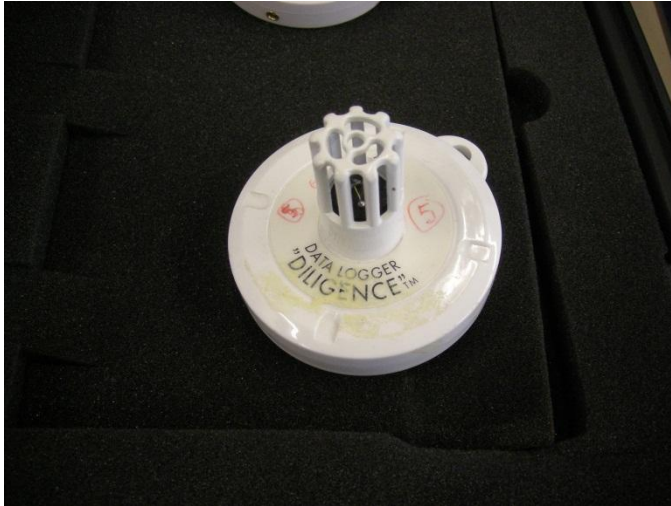
Kuva 16. Diligence-dataloggeri.

Diligence-dataloggereilla (kuva 16) voidaan mitata jatkuvia tietyn jakson pituisia mittauksia. Mittari pystyy mittaamaan ilman lämpötilan ja kosteuden.

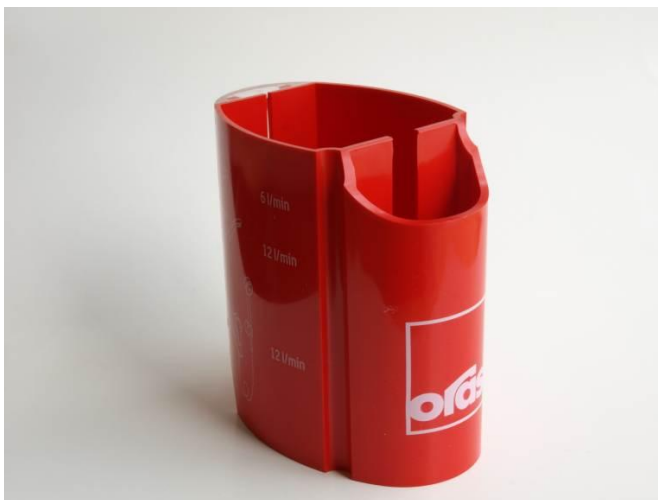
Kuva 17. Oraksen vedenvirtaamamittari

Oraksen virtaamamittarilla (kuva 17) voidaan mitata vesikalusteista saatavaa veden virtaamaa. Virtaamamittarilla mittasimme hanojen ja suihkujen veden virtaamat. Tarkemmat tulokset mittauksista ovat luvussa 5.5 Vesikalusteiden virtaamien mittaukset.

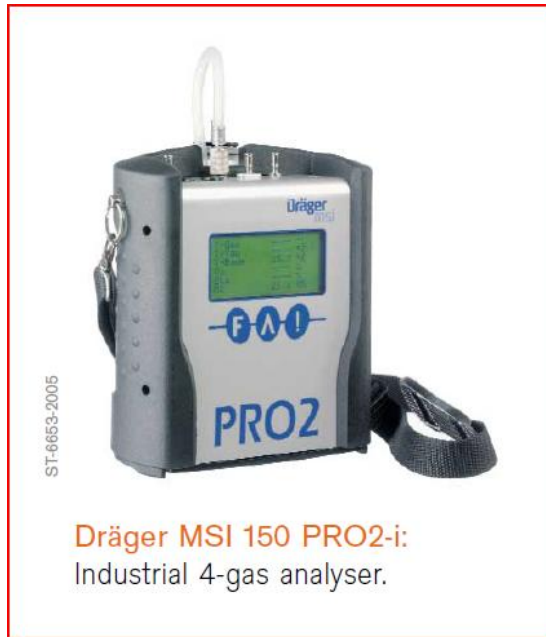
Kuva 18. Dräger MSI 150 PRO2 -savukaasuanalysointilaitte.

Dräger MSI 150 PRO2 -mittarilla (kuva 18) mitattiin savukaasuista kattiloiden savukaasuuhäviöt. Mittari ilmoittaa t-kastepisteen, ympäristön lämpötilan, kattilahäviöt, kattilan hyötysuhteen, O₂-pitoisuuden, paineen, CO-pitoisuuden, CO₂-pitoisuuden, paineen ja savukaasun lämpötilan.

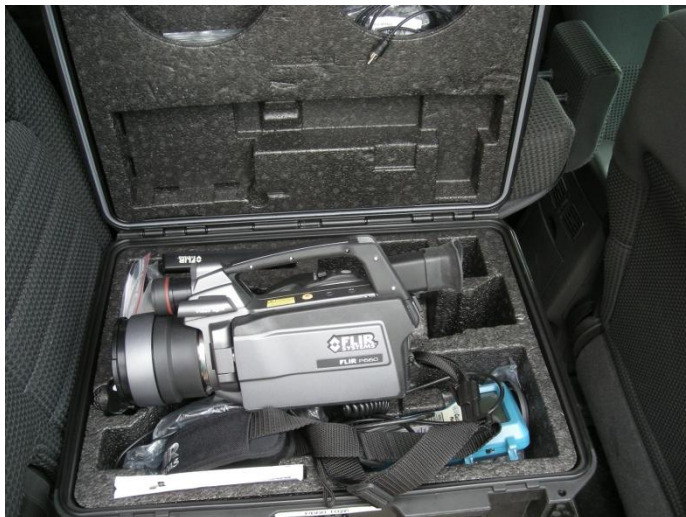
Kuva 19. FLIR P660 -lämpökamera.

FLIR P660 -lämpökameralla (kuva 19) kuvattiin rakennuksen ilmapuotokohtia sekä huonosti eristettyjä ilmanvaihtokanavia.

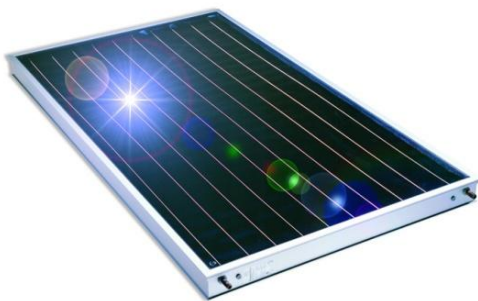
Kuva 23. Tasokeräinelementti.

Yksi neliometri vastaanottaa auringon säteilyä vuosittain noin 1000 kWh. Tasokeräinten hyötysuhde vaihtelee 50–60 % välillä, joten laskennallisesti yhdeltä neliometriltä vuodessa käyttöön saataisiin auringon säteilyä noin 550 kWh/m². Käytännössä päästään vuosittaiseen 300–500 kilowattituntiin neliöltä.

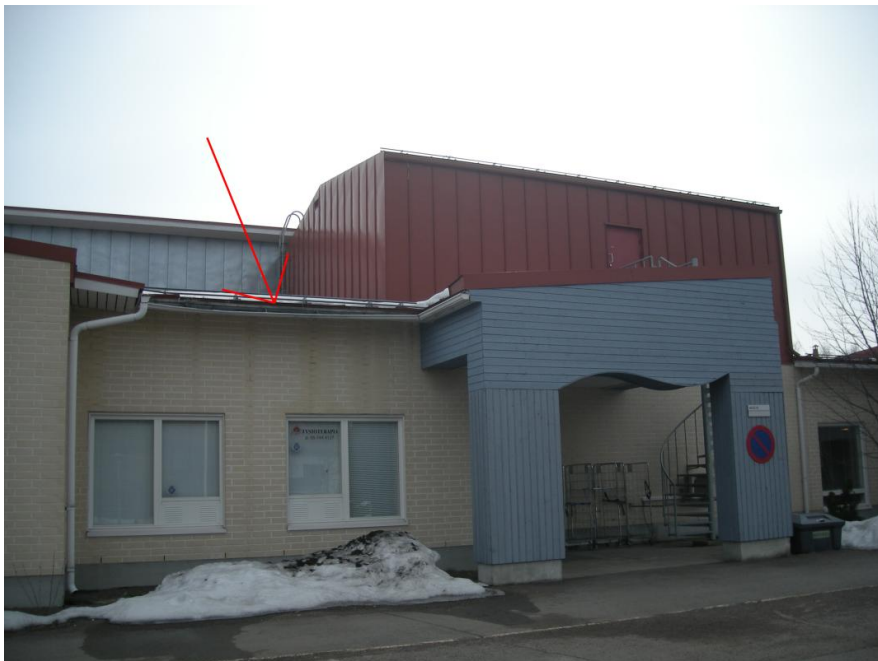
Talvella huomasimme, että fysioterapiahuoneiden katolla on paksu kerros jäätä. Muualla katolla samaa ongelmaa ei ollut havaittavissa. Paksu jääkerros voi aiheuttaa katon rakenteelle ongelmia. Kuvassimme lämpökameralla tuulettuvassa yläpohjassa jään kohdalla meneviä ilmastointikanavia ja huomasimme, että kanavien eristyksestä huolimatta eristeen pintalämpötila oli huomattavan korkea. Tästä johtuen kanavat lämmittävät tuulettuvaa yläpohjaa niin paljon, että samalla kohdalla katolla oleva lumi muuttuu jääksi. Jään kohdalla, tuulettuvassa yläpohjassa kulkivat 4TK/4PK:n sekä 1TK/PK:n tulo- että poistokanavat. Koska lämpöä siirtymään tuulettuvaan yläpohjaan, joutuu ilmanvaihtokone lämmittämään tuloilmaa enemmän, ja näin energiaa menee hukkaan. Suosittelemme näiden kanavien lisäeristämistä, jolloin energiaa säästyy eikä katolle enää muodostu paksua jääkerrosta. Valitettavasti kuvat on otettu keväällä, jolloin jää oli jo melkein kokonaan sulanut. Kuvasta 25 nähdään, miten jää on vahingoittanut räystästä. Kuvasta 26 nähdään kyseiset ilmanvaihtokanavat. Kuvasta 27 nähdään lämpökamerakuva samoista ilmanvaihtokanavista. Liitteessä 10 on lämpökamerakuvausraportti kyseisestä ongelmasta.

Kuva 25. Fysioterapiahuoneiden katolla ollut jää on vahingoittanut räystästä.

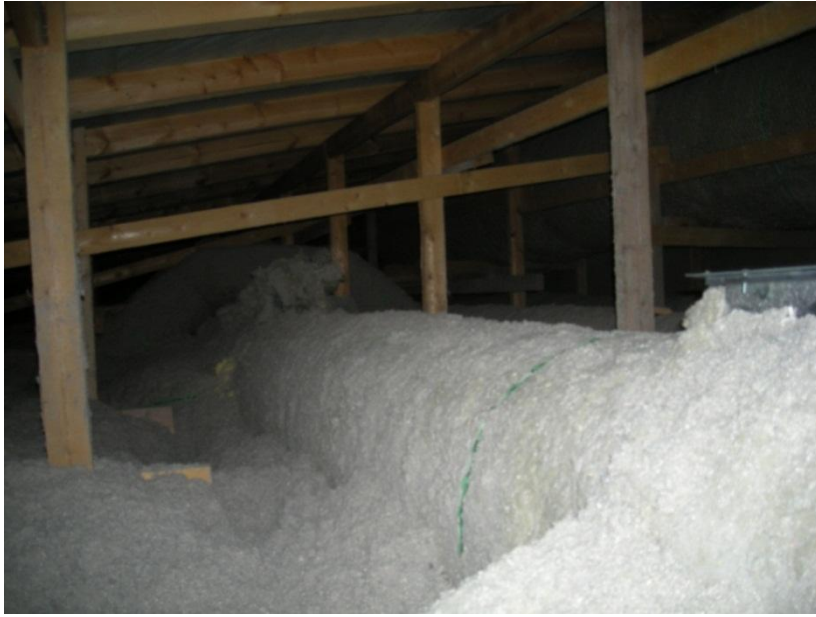
Kuva 26. Tuulettuvassa yläpohjassa olevat kanavat, jotka lämmitävät kattoa

Kuvassa 26 näkyvät kanavat lämmitävät kattoa niin paljon, että talvella lumi sulaa ja muuttuu jääksi ja voi aiheuttaa painollaan vahinkoa katon rakenteille sekä räystäälle.

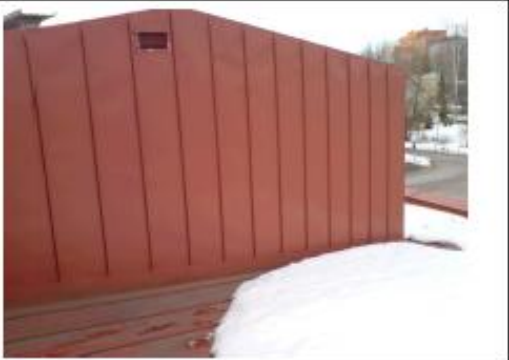
Nro 1.		Mittausparametrit		
Mittauspisteen lämpötila	12.8 °C	Emissiivisyys (Lämpökuvasta)	0.95	
Mittausalue maks. lämpötila	13.5 °C	Heijastuva lämpötila (LHei lämpökuvasta)	4.0 °C	
Mittausalue min. lämpötila	-0.5 °C	Etäisyys (Lämpökuvasta)	2.5 m	
Lämpötilaindeksi mitatun alueen minimilämpötilasta	125	Kameratyyppi	FLIR P660	
Lämpötilaindeksi mitatusta pistelämpötilasta	52	Kameran sarjanumero	404001076	
Ulkoilman olosuhteet		Sisäilman olosuhteet		
Tuulen nopeus/tuulen suunta	1-4 m/s	Sisäilman suhteellinen kosteus	28.0 %	
Pilvisuus	Puolipilvinen	Paine-ero rakenteen yli (negatiivinen = alipaine sisällä)		
Ulkoilman lämpötila (vertailulämpö lämpökuvasta)	22.20	Sisäilman lämpötila (Ilman lämpötila lämpökuvasta)	4.0 °C

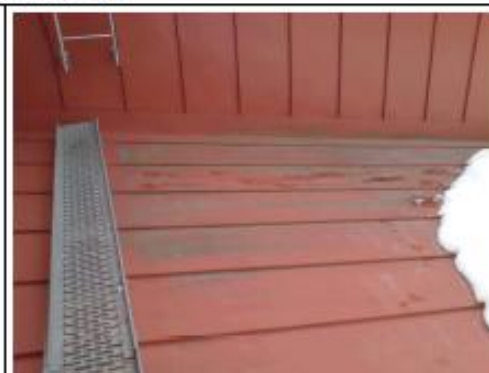
Nro 2.

Sisäilman suhteellinen kosteus	28.0 %
Paine-ero rakenteen yli (negatiivinen = alipaine sisällä)	
Sisäilman lämpötila (Ilman lämpötila lämpökuvasta)	4.0 °C

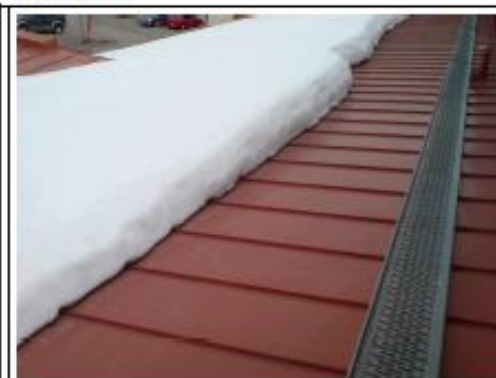
Nro 3.

Tuulen nopeus/tuulen suunta	1-4 m/s	Sisäilman suhteellinen kosteus	28.0 %
Pilvisyys	Puolipilvinen	Paine-ero rakenteen yli (negatiivinen = alipaine sisällä)	
Ulkoilman lämpötila (vertailulämpö lämpökuvasta)	22.20	Sisäilman lämpötila (Ilman lämpötila lämpökuvasta)	4.0 °C

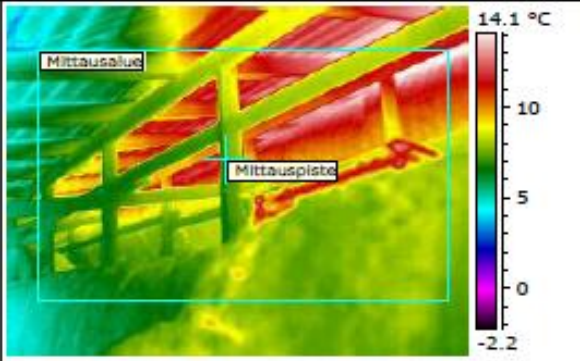
Kommentit: Iv-konehuoneesta lähtevät kanavat erittäin lämpimiä eristeen pinnalta.

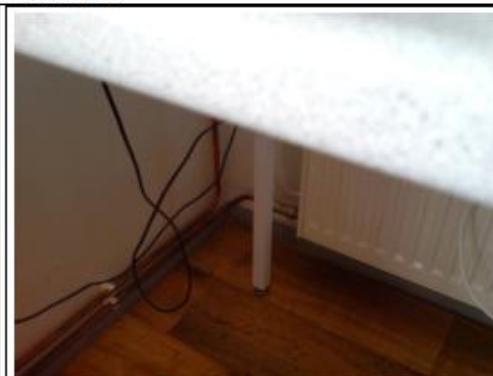
Nro 3.

Sisäilman suhteellinen kosteus	28.0 %
Paine-ero rakenteen yli (negatiivinen = alipaine sisällä)	-50 Pa
Sisäilman lämpötila (Ilman lämpötila lämpökuvasta)	24.2 °C

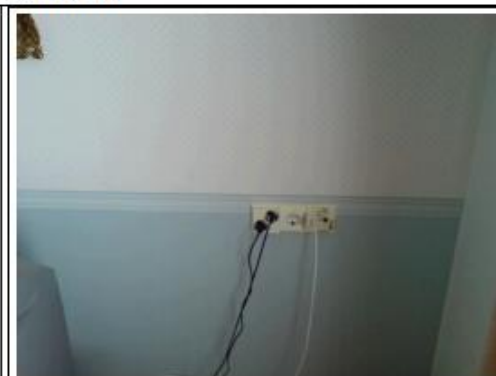
Nro 4.

Tuulen nopeus/tuulen suunta	1-4m/s	Sisäilman suhteellinen kosteus	28.0 %
Pilvisuus	Pilvinen	Paine-ero rakenteen yli (negatiivinen = alipaine sisällä)	-50 Pa
Ulkoilman lämpötila (vertailulämpö lämpökuvasta)	4.00	Sisäilman lämpötila (Ilman lämpötila lämpökuvasta)	23.9 °C
