# **AKUSTISEN KAMERAN KÄYTTÖ ÄÄNIMITTAUKSISSA**

Antti Heikkinen  
Opinnäytetyö  
Syksy 2012  
Rakennustekniikan koulutusohjelma  
Oulun seudun ammattikorkeakoulu

Title of thesis: Acoustic Camera in Acoustic Measurements

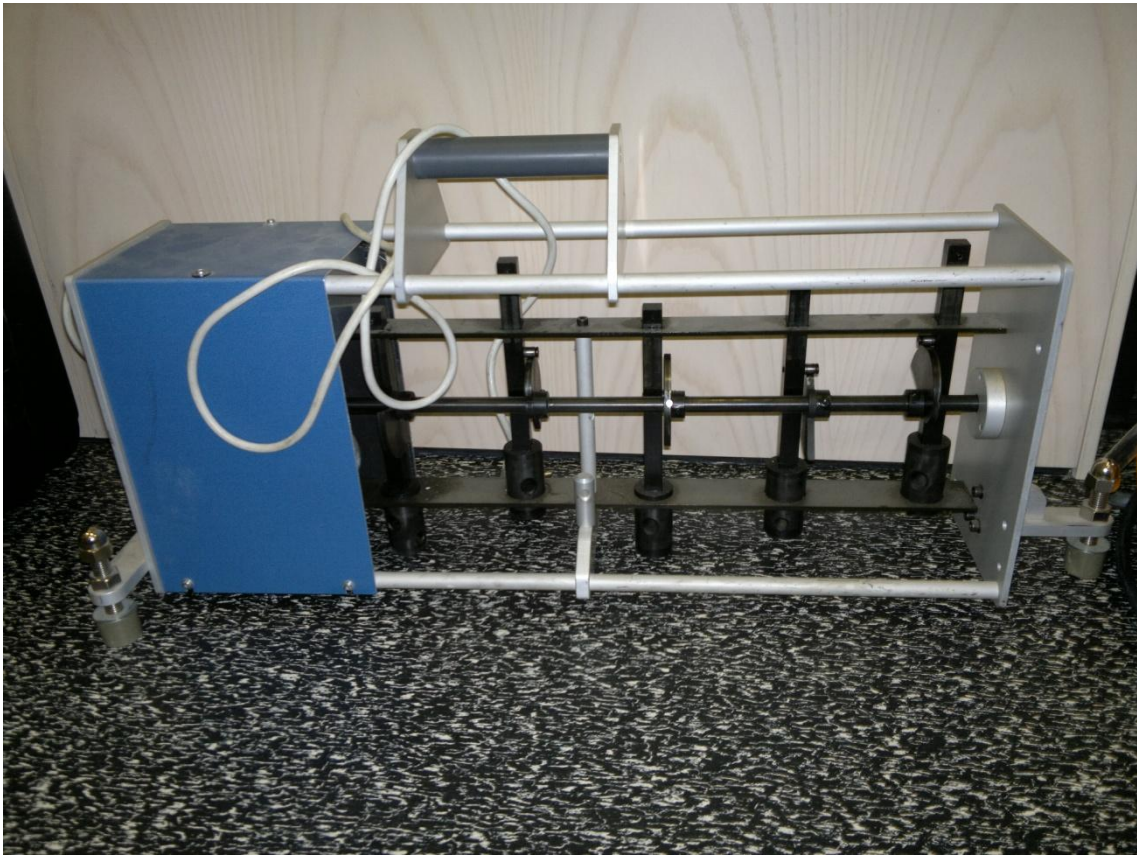
*KUVA 3. Askeläänikoje*

Askelääneneristystä voidaan mitata laboratoriossa ja valmiissa rakennuksessa. Askeläänikojeen tuottamat äänenpainetasot mitataan ja normalisoidaan  $10 \text{ m}^2$ :n vertailuabsorptioalalla. Normalisoitu askeläänitaso,  $L_n$  (dB), vaihtelee taajuuksittain. Tilojen välistä askelääneneristävyyttä kuvataan askeläänitasoluvulla, joka saadaan vertailemalla taajuuskaistoittain mitattua normalisoitua äänitasoa standardisoituun vertailukäyrään. Laboratorio-olosuhteissa mitatuissa arvoissa merkitään askeläänitasolukua  $L_{n,w}$  (dB) ja rakennuksessa mitattaessa käytetään merkintää  $L'_{n,w}$  (dB). Askeläänitasoluvulla ilmaistaan rakenteiden välityksellä tilasta toiseen siirtyvää ääntä. Normalisoiduista mitatuista askeläänitasoista voidaan laskea spektrisovitusermi  $C_{1,50-2500}$ , joka huomioi taajuuskaistat 50, 63 ja 80 Hz sekä rajoittaa mitatun askeläänitason poikkeamaa vertailukäyrästä. Tilojen välinen askelääneneristys paranee, kun askeläänitasoluku pienenee. Askelääneneristysvaatimukset ilmoitetaan askeläänitasolukuina,  $L'_{n,w}$ , tai askeläänitasoluvun ja spektrisovitusermin  $C_{1,50-2500}$  summan ( $L'_{n,w} + C_{1,50-2500}$ ) suurimpina

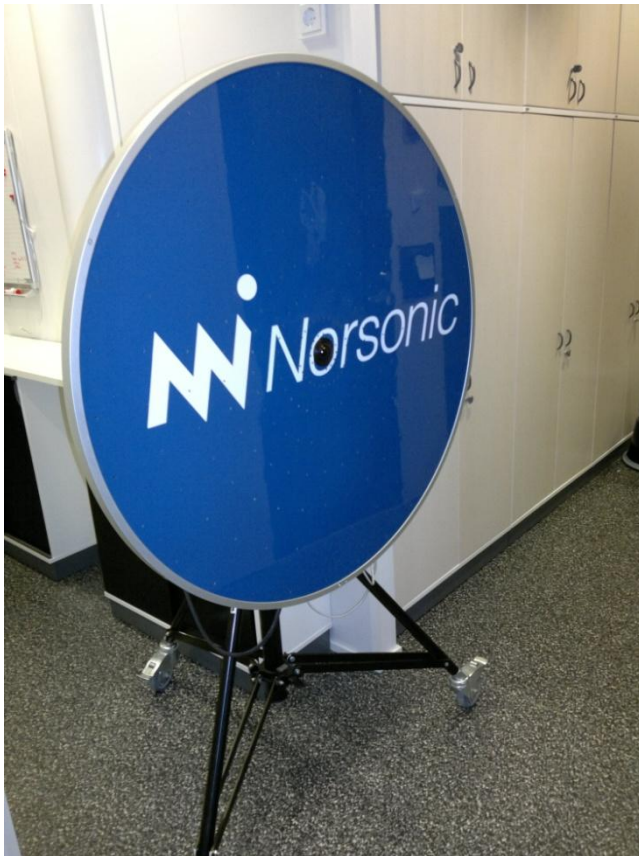
*KUVA 4. Akustinen kamera Norsonic Nor848*

Norsonicin valmistama Nor848 on akustinen kamera (kuva 4), jolla voidaan paikallistaa ja mitata rakenteissa esiintyviä äänien vuotokohtia. Mikäli ääneneristävyyssmittauksia tehtäessä havaitaan, ettei kyseessä oleva rakenne täytä vaatimuksia, voidaan akustista kameraa apuna käyttäen etsiä mahdolliset vuotopaikat esimerkiksi tietyllä taajuudella.

Akustinen kamera koostuu pyöreän mallisesta mittalaitteesta sekä siihen verkko-kaapelilla kytketystä MacBook Pro -kannettavasta tietokoneesta. Noin metrin halkaisijaltaan oleva pyöreä "mikrofonilautanen" sisältää 225 mikrofonia, jotka videokameran kanssa muodostavat käyttäjälle tietokoneen ruudulle reaaliaikaisen kuvan mittauskohteesta. Akustisella kameralla pystytään mittaamaan maksimissaan 100 dB:n äänenpainetaso. Tällöin laitteen mikrofonit mittaavat äänen 20–20 000 Hz:n taajuusalueella, mutta mittaustulokset se kykenee esittämään

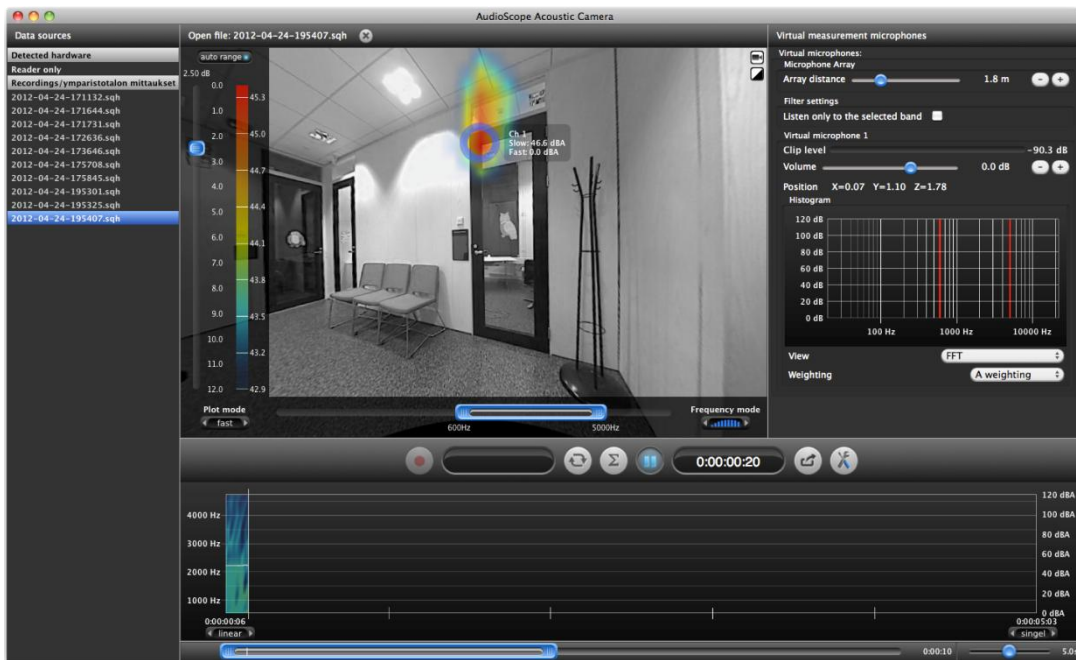
KUVA 6. AudioScope Acoustic Camera Reader Pro 1.1.1. käyttöliittymä

Kuten kuva 6 osoittaa, ohjelma havainnollistaa äänen intensiteettitasoja eri väreillä sekä numeerisesti desibeliarvoina. Ohjelman virtuaalinen mikrofoni mahdollistaa sen, että käyttäjä voi hiirellä klikkaamalla valita ruudulta haluamansa kohdan ja kuunnella ääntä kyseessä olevassa kohdassa tietyllä taajuudella tai taajuusalueella.

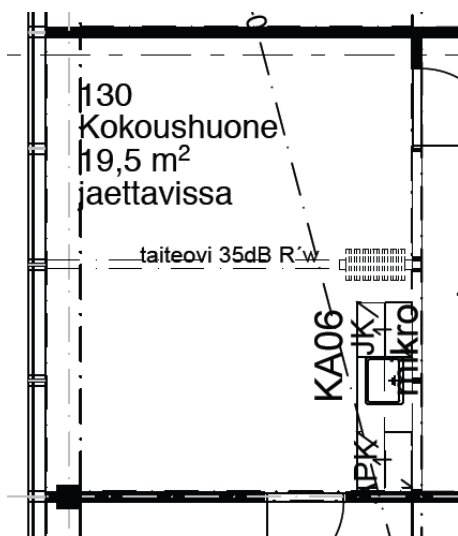
KUVA 8. Neuvotteluhuone 130:n pohjapiirros (Oulun kaupungin rakennusvalvonta. 2009.)

Neuvotteluhuone 130:een oli rakennettu tilan kahtia jakava taiteovi (kuva 8), jonka tulisi Ympäristötalon rakennusselostuksen mukaan täyttää ääneneristysvaatimus  $R'_w = 35$  dB. Käyttäjien mukaan tilassa pitäisi käydä luottamuksellisia keskusteluja ilman, että taiteoven toiselle puolelle kuuluu ääntä. Jo ennen mitausten aloittamista oli huomattavissa taiteoven alareunaan jäävän noin 10 millimetrin korkuinen ja lähes koko oven mittainen aukko.

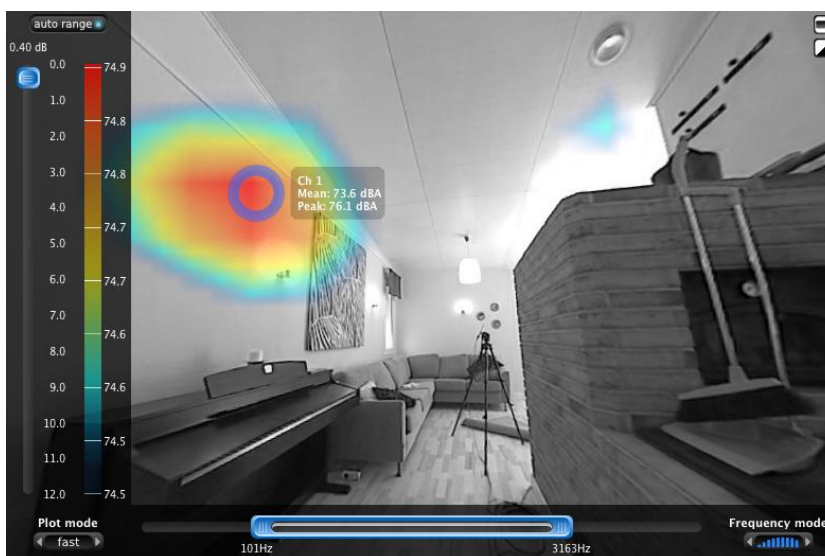
KUVA 14. Seinän heijastuspiste

Akustisella kameralla mitattaessa havaittiin, että eniten ääni heijastui laajasta ja tasaisesta kattopinnasta. Kuten kuva 14 ja liitteen 3 kuvat esittävät, osuvat ääniaallot ensimmäisinä seiniin ja heijastuvat sieltä kattoon.

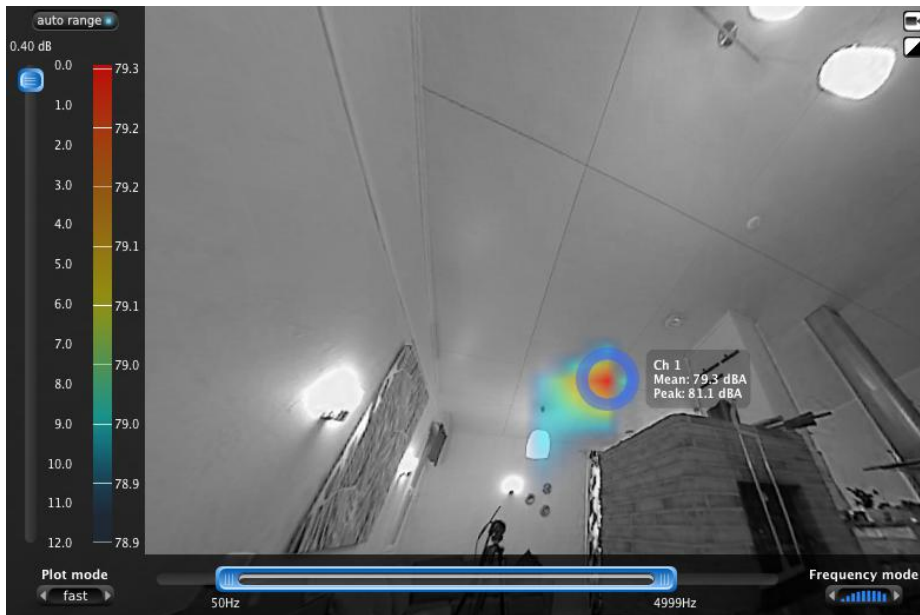
KUVA 15. Äänenpainetason maksimiarvo vanerilevyn saumassa

Katossa olevien vanerilevyjen saumoissa ja piipun juuressa esiintyvät suurimmat desibeliarvot (kuvassa 15), koska niissä ääniaallot törmäävät eivätkä heijastu pois samalla tavalla kuin tasaisesta pinnasta. Ääniaallot siirtyvät matalasta korkeampaan tilaan, joten käyttäjän kannalta ikävin paikka olla on keittiössä. Kuten kuva 16 osoittaa, suurimmat ongelmat ilmenivät tilassa keskitaajuuksilla (noin 125–1 000 Hz). Tämä tarkoittaa sitä, että keskitaajuuksilla esiintyvät äänet häiritsevät käyttäjää eniten.

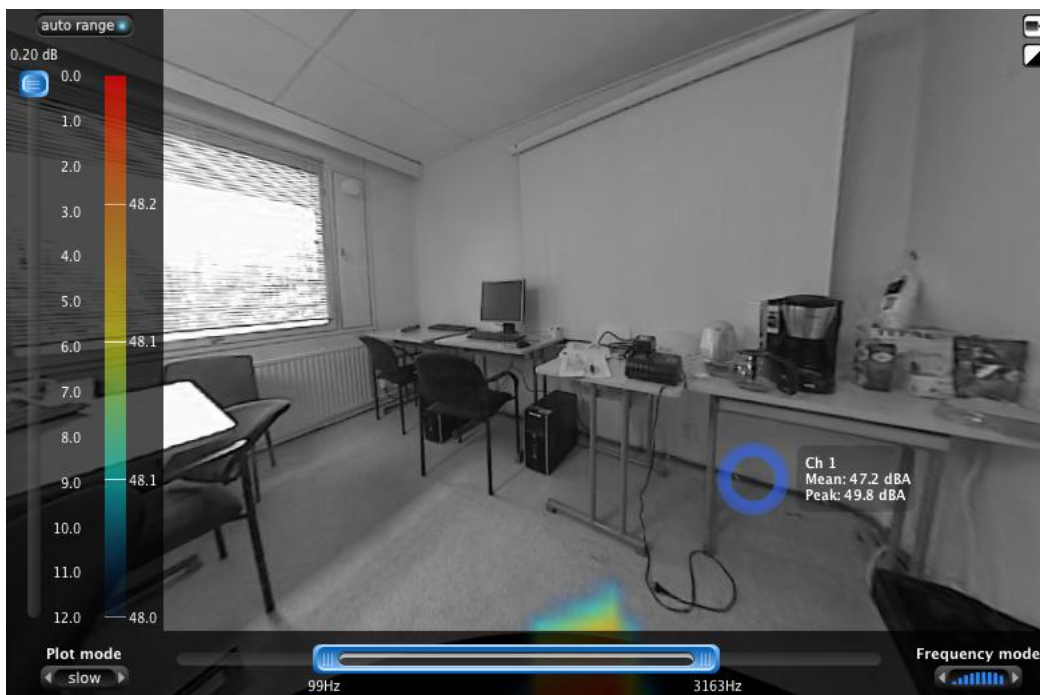
KUVA 20. Askelääneneristävyys seinän ja välipohjan liittymässä

Kuten kuvista 20 ja 21 nähdään, ei äänenpainetasoissa näy eroja eri lattian kohdissa. Äänilähteen tuottaessa taajuuskaistoittain 85 dB:ä, saadaan akustisen kameran perusteella seinärakenteen ilmaääneneristävyydeksi 46–48 dB (A) ja lattian askelääneneristävyydeksi 33–36 dB (A).

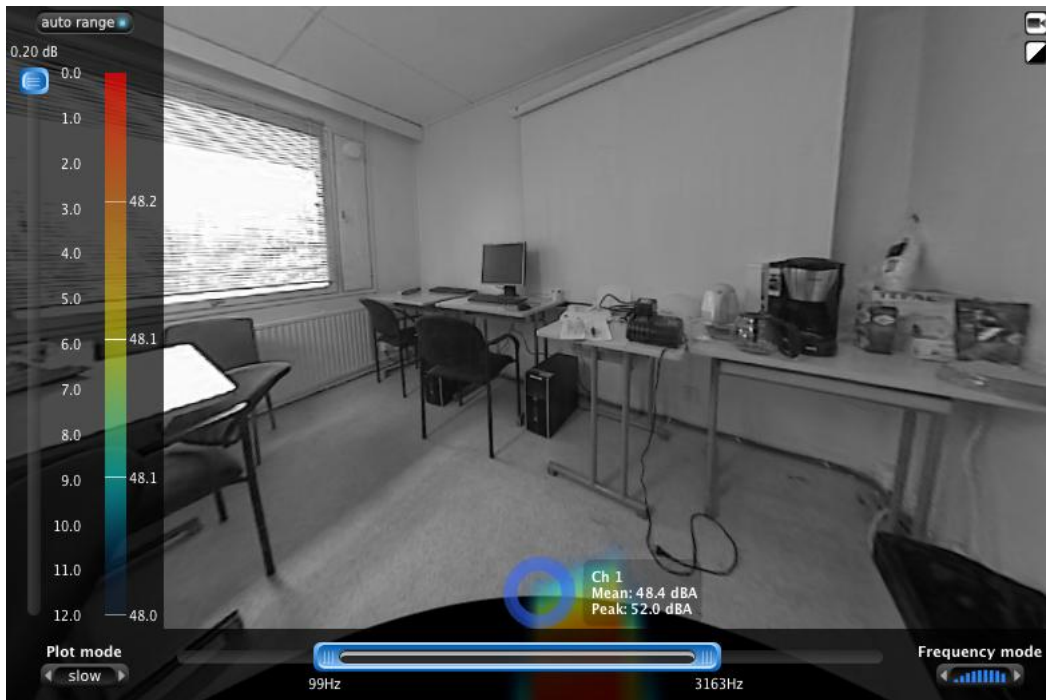
*KUVA 21. Askelääneneristävyys lattialla noin metrin päässä seinästä*
