**Liikenneopetuksessa esille tulleiden Turun liikenneverkon
ongelmakohtien analysointi ja parannusehdotukset**

Ammattikorkeakoulun opinnäytetyö

Tomi Vesamo

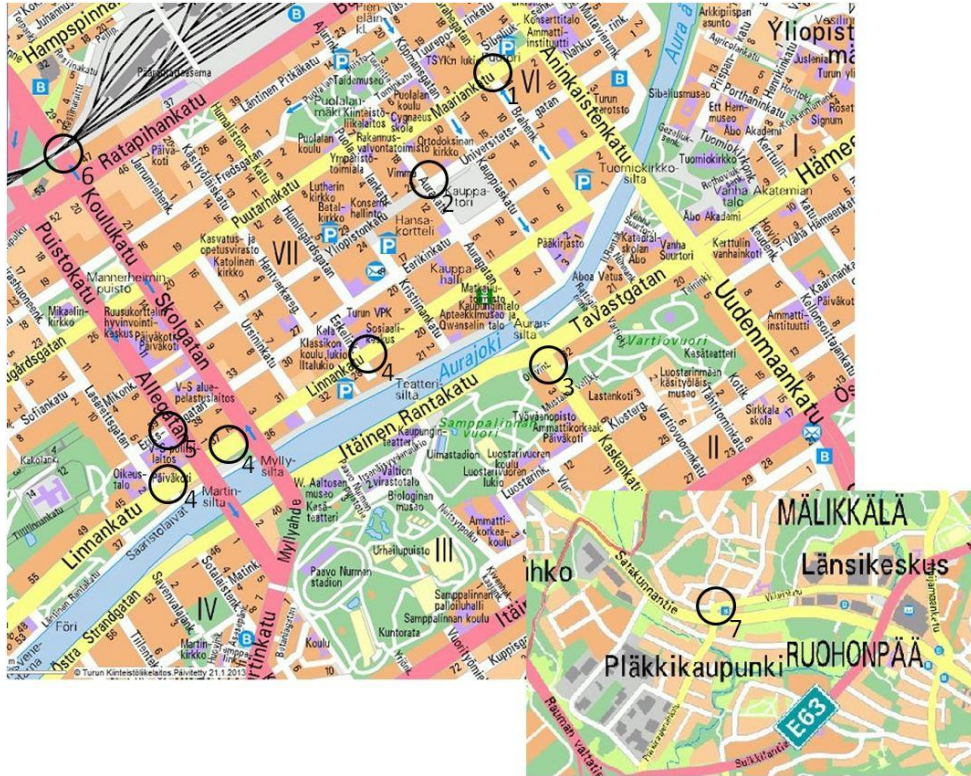
Kuva 2. Analysoitavat kohteet (Turun seudun karttapalvelu 2013)

1. Maariankadun kaistajärjestelyt
2. Aurakadun ja Yliopistokadun risteys
3. Kaskenmäen kaistajärjestelyt
4. Linnankadun kaistajärjestelyt
5. Eerikinkadun ja Puistokadun risteyskaistajärjestelyt
6. Koulukadulla rautatiesillan alitus
7. Viilarinkadun, Lasimestarintien ja Unintekijäntien risteyskaistajärjestelyt.

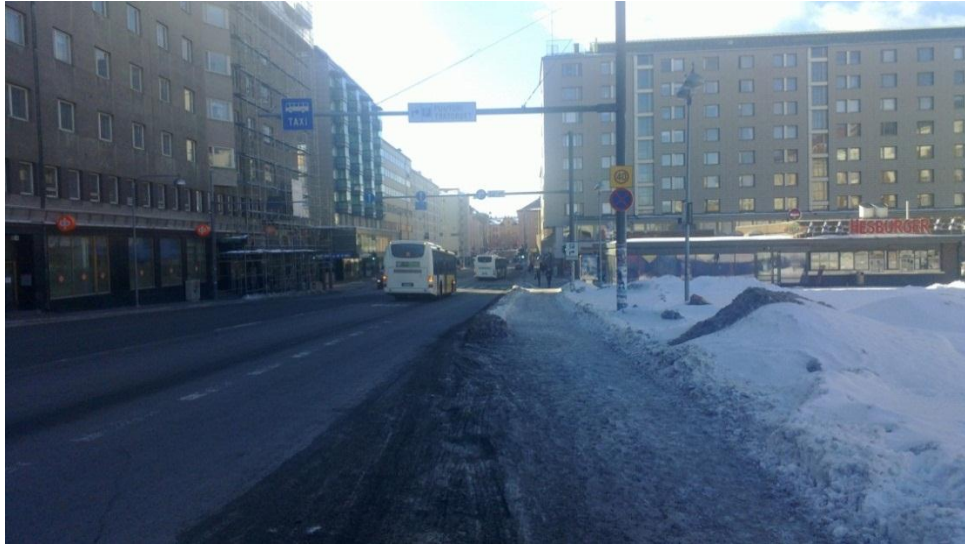
Kuva 3. Maariankatu

Seurannan tarkoitus oli seurata Brahenkadun ylityksen jälkeistä liikennettä (Kuva 5) sekä liikenteen käyttäytymistä ennen risteystä (Kuva 3). Brahenkadun jälkeinen katuosuus on se osio, jonka liikenneopettajat sekä tutkinnon vastaanottajat tulkitsivat epäselväksi.

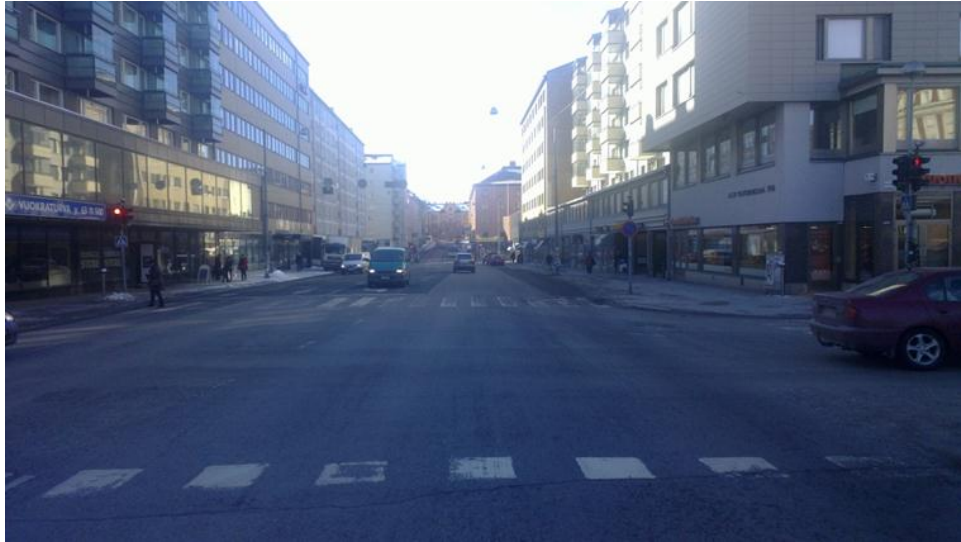
Kuva 5. Kaistajärjestelyt Brahenkadun ylityksen jälkeen

Brahenkadun ylityksen jälkeisellä katuosuudella ongelmana olivat ajolinjat (Kuva 4 ja 5). Sen paremmin linja-autot, taksit kuin henkilöautotkaan eivät pitäneet selkeää ajolinjaa, vaan ajolinja vaihteli koko kaistan leveydellä. Osa ajoneuvojen kuljettajista tulkitsi, että oikeanpuoleinen suoraan menevä joukkoliikenteelle tarkoitettu kaista jatkui risteuksen jälkeen olevalle pysäkillle. Osa tulkitsi kaistan päätyvän pysäkin viereen. Osa vasemmanpuoleista kaistaa ajavista taas tulkitsi kaistajärjestelyt niin, että kaista jatkui keskiviivan viereen. Osa taas tulkitsi niin, että vasemmanpuoleinen kaista jatkui pysäkin viereen.

Kauppatorilta eli Aninkaistenkadun suuntaan ajettaessa Maariankadun kaistajärjestelyt ovat selkeät ja hyvin merkityt. Ongelmana Maariankadulla ovat Kauppatorille päin ajettaessa Brahenkadun ylityksen jälkeiset kaistajärjestelyt (Kuva 4 ja 5). Brahenkadun ylitykseen tultaessa suoraan meneviä kaistoja on kaksi. Oikeanpuoleinen suoraan menevä kaista on tarkoitettu linja-autoille sekä takseille. Vasemmanpuoleinen kaista on tarkoitettu muulle liikenteelle. Ylityksen jälkeen osa autoilijoista tulkitsee oikeanpuoleisen linja-autokaistan päätyvän linja-autopysäkille ja osa tulkitsee sen jatkuvan suoraan pysäkin viereen. Vasemmanpuoleista kaistaa risteykseen tulevat tulkitsevat taas kaistan jatkuvan keskiviivan tai pysäkin viereen.

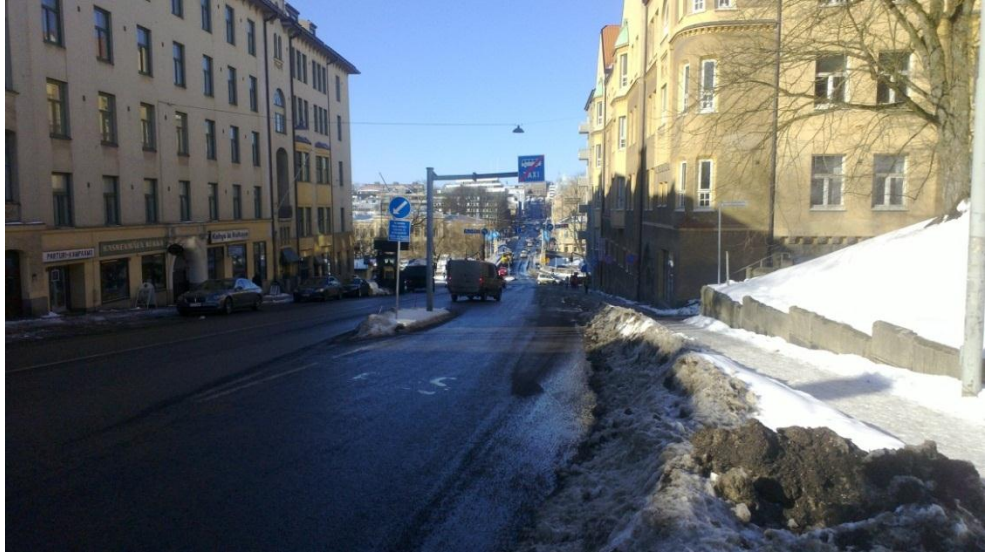
Kuva 18. Kaskenmäki

Kaskenkadun mäki sijaitsee Kaskenkadulla ennen Hämeenkadun risteystä tultaessa Kauppatoria kohti. Nykyiset kaistajärjestelyt on otettu käyttöön vuonna 2012 (Kuva 18). Kaistajärjestelyjen muutoksella pyrittiin lisäämään joukkoliikenteen sujuvuutta. Joukkoliikenteen sujuvuuden parantamiseen pyrittiin muuttamalla oikeanpuoleinen kaista linja-autokaistaksi sekä lisäämällä liikenteenjakaaja erottamaan joukkoliikenne muusta liikenteestä. Liikenteenjakaajan tarkoitus on ohjata muu kuin joukkoliikenne pysymään vasemmanpuoleisella kaistalla. Näin saadaan joukkoliikenteelle tarkoitettu kaista rauhoitettua.

Kaskenkadulle merkityn linja-autokaistan päättymiskohtaan rakennettiin saareke, jonka päähän asennettiin liikenteenjakaaja, joka määrää muut kuin joukkoliikennekaistan käyttöön oikeutetut ajoneuvot ajamaan saarekkeen vasemmalta puolelta. Saarekkeella pyrittiin korostamaan joukkoliikennekaistan päättymiskohtaa, jotta välttyttäisiin liikenteen liian aikaiselta siirtymiseltä päättyvälle joukkoliikennekaistalle. Jos muu liikenne siirtyy joukkoliikennekaistalle ennen sen päättymiskohtaa, ei kaistalla saavuteta joukkoliikenteelle hyötyä. Suuri osa autoilijoista ajaa liikenteenjakaajan väärältä puolelta eli ajaa pitkin joukkoliikennekaistaa jo ennen sen päättymiskohtaa. Tämän vuoksi joukkoliikennekaistasta ei ole linja-autoille juuri minkäänlaista hyötyä, koska kaistajärjestely ei vaikuta liikennevalojen aiheuttaman jonon pituuteen kaistalla, jota käyttäen linja-autot ajavat Aurasillalle.

Katuverkon nykyisessä normaalitilanteessa, jossa Myllysilta on jälleen käytössä, arvioidaan uudelleen joukkoliikenteen kaistaetuuksien tarve Kaskenkadulla. Jos etuudet todetaan edelleen tarpeellisiksi, ne toteutetaan muulla ratkaisulla. Mahdollisuutena on esimerkiksi Kaskenkadulla ennen Itäisen Pitkätien risteystä toteuttaa linja-autokaista ja rajoittaa näin Kaskenmäkeen pääsevän autoliikenteen määrä siten, ettei Kaskenmäkeen Aurasillalle johtavalle kaistalle pääse syntymään linja-autoliikennettä viivytäviä jonoja.

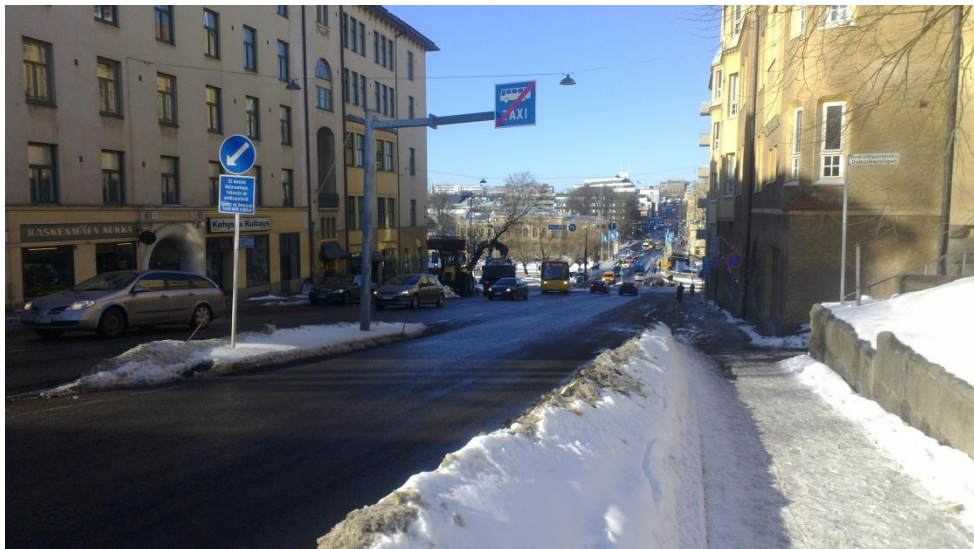
Kuva 20. Kaskenmäessä oleva liikenteenjakaaja

Koska liikenteenjakaaja kaistojen välissä aiheuttaa epäselvyyttä, sekä lyhyellä matkalla useita tapahtumia, niin ratkaisuna poistetaan kyseinen liikenteenjakaaja (Kuva 20).

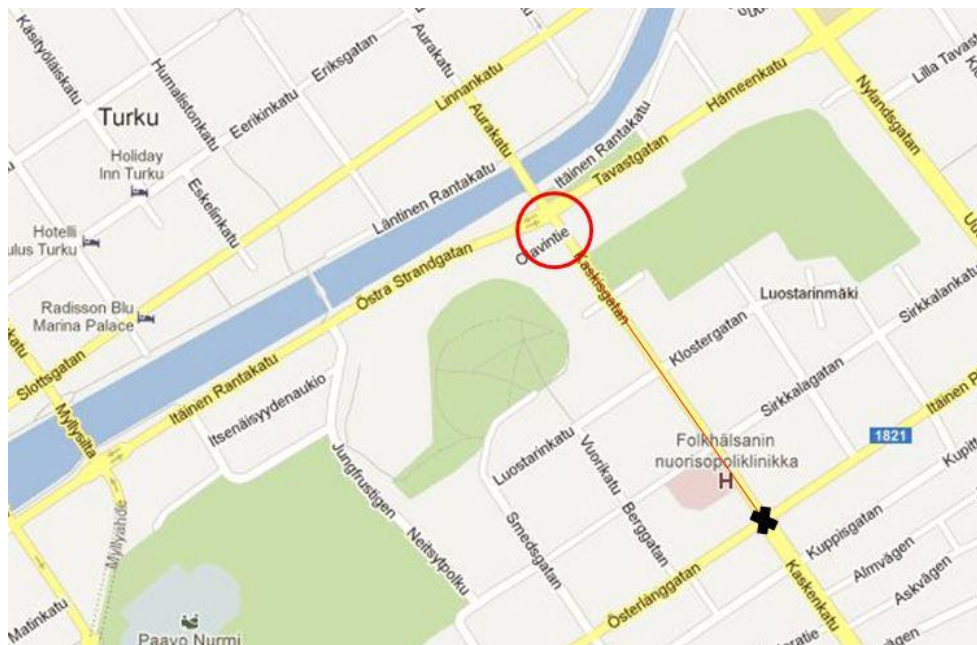
Kuva 21. Kaskenkadun kehitysehdotuksen linja-autokaista (Google 2013)

Linja-autokaista pidennetään alkamaan jo Itäiseltä Pitkädadulta (Kuva 21.) ja Mustainveljestenkujan ja Hämeenkadun väliin lisätään oikeaan reunaan pysäköintiruudut. Pysäköintipaikat on merkitty kuviin ympyröillä (Kuva 22 ja 23).

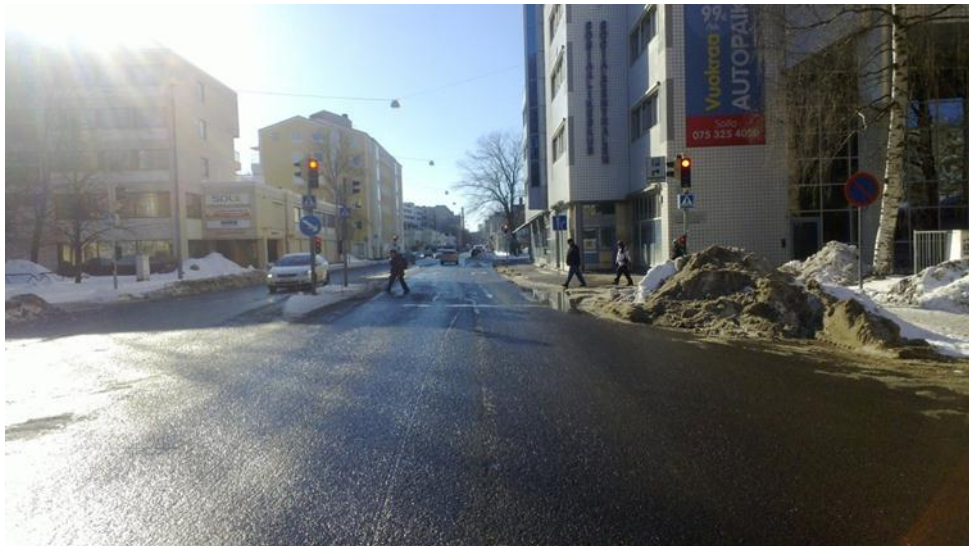
Kuva 27. Linnankadun ja Eskelinkadun risteys luonnossa

Yksi kyselyn vastauksista käsitteli Linnankadun ja Eskelinkadun risteysten opastusmerkkiä sosiaalitoimiston seinässä (Kuva 28). Opastinmerkki on vaikeasti havaittavissa. Opastusmerkki on merkitty kuvassa mustalla ympyrällä.

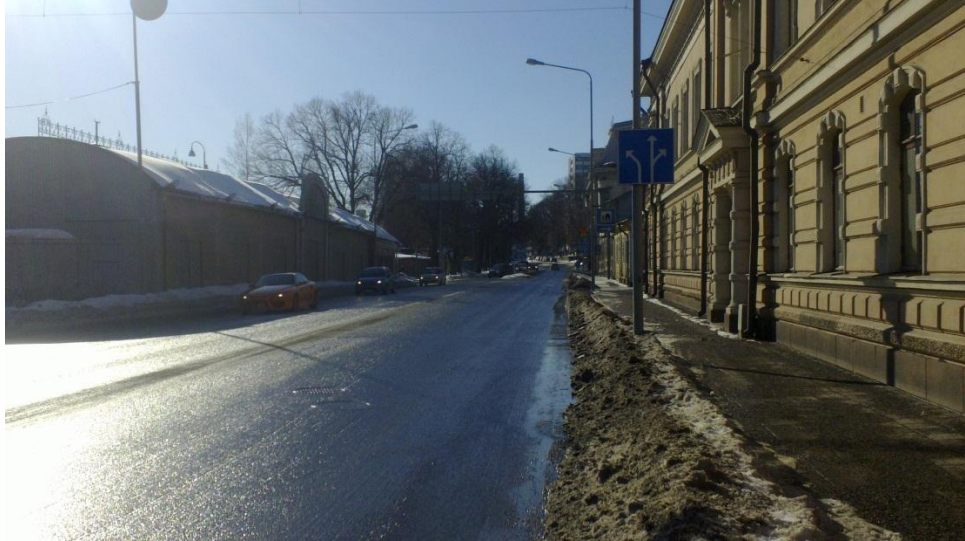
Kuva 29. Linnankadun ja Sairashuoneenkadun risteys

Linnankadun ja Sairashuoneenkadun risteyksessä ongelma on samanlainen kuin edellisessäkin kohdassa. Sataman suuntaan ajettaessa ennen Sairashuoneenkadun risteystä ajolinjat on ilmoitettu talon seinässä olevalla ajokaistaopastuksella sekä kaistamerkeillä (Kuva 29).

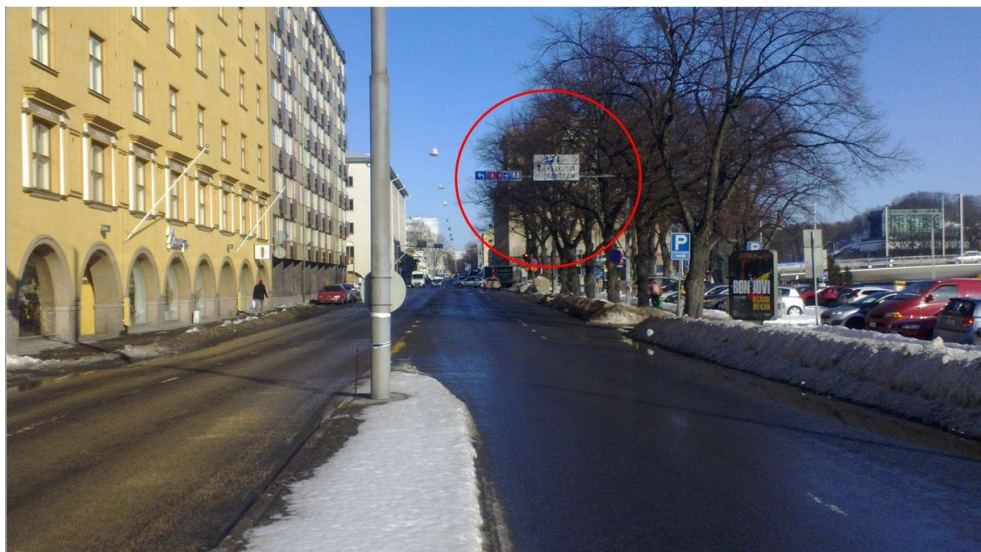
Kuva 30. Linnankadun ja Koulukadun risteyksessä olevat opasteet

Kyselyn kautta saadun vastauksen mukaan Linnankadun ja Koulukadun risteykseen satamasta päin lähestyttäessä kaistan yläpuoliset opasteet ovat liian kaukana Koulukadun risteyksestä (Kuva 30). Mikäli opasteet jäävät huomaamatta, ei enää selviä kummalta kaistalta saa jatkaa suoraan, koska kaistamerkinnyt ovat kuluneet (Kuva 31).

Koulukadun risteyksessä opastinportaalin siirto lähemmäksi Koulukatua auttaisi asiaa. Portaali on kuitenkin haasteellinen siirtää maaperän vuoksi. Portaalien siirto mahdollisesti edellyttäisi paalutusta. Asiasta voi kuitenkin tehdä selvityksen, koska portaalien siirtäminen tekisi havainnoinnista helpompaa.

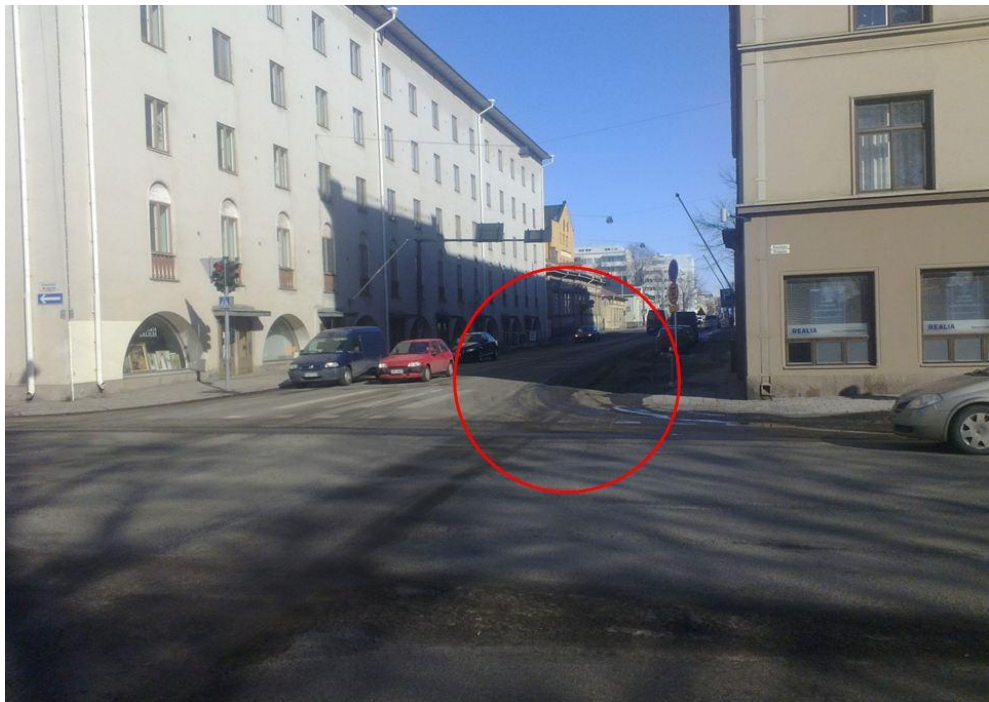
Kuva 32. Linnankadun ja Koulukadun risteyksen jälkeinen ajokaista

Tilanne on sama kuin Aurakadun ja Yliopistonkadun risteyksessä. Kaistamerkintöjen puuttumisen vuoksi risteyksen ajolinjat voidaan tulkita myös niin, että molemmilta kaistoilta voidaan jatkaa suoraan. Ongelmaksi kyseisessä tilanteessa muodostuvat risteyksen jälkeiset ajolinjat. Risteyksen jälkeen oikeassa reunassa on pysäköintiruudut. Näin ollen risteyksen jälkeen tilaa on vain yhdelle kaistalle. Risteyksen jälkeinen tila on merkitty kuvaan punaisella ympyrällä (Kuva 32).

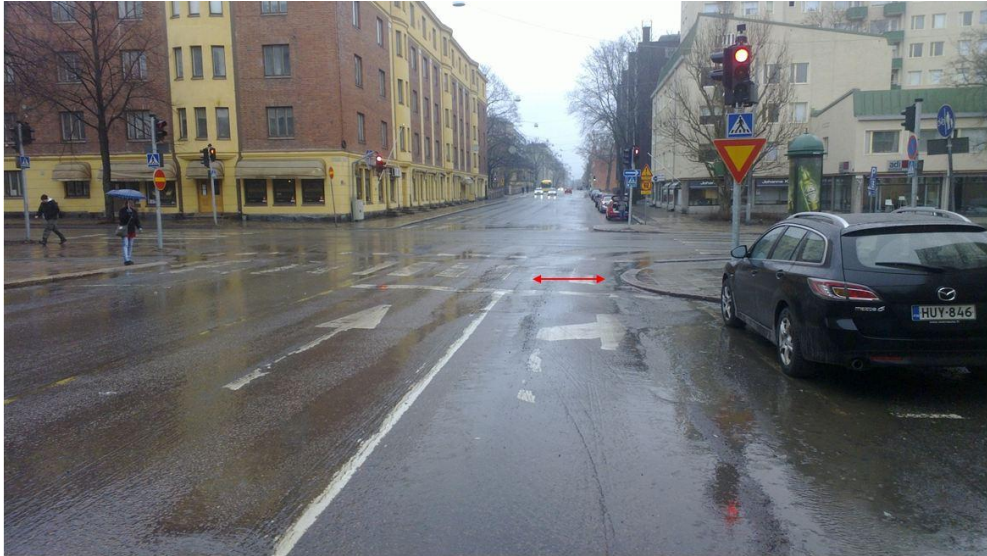
Kuva 33. Eerikinkadun ja Puistokadun risteys

Ongelmakohdassa Eerikinkadulta liitytään yhteen Turun vilkkaimmista pääkaduista. Liittymissuunnasta liikenne on hyvin vähäistä eikä tilanteesta synny ruuhkaa. Kyselyn kautta tullessa kohteessa ongelma kohdistuu risteuksen jalkakäytävän muotoiluun (Kuva 33). Muotoilu kaventaa oikealle Puistokadulle kääntyvän ajokaistan liian kapeaksi.

Kaistajärjestelyjä	puistokadun ja eenikinkadun risteys poliisilaitokselta päin oikealle kääntyessä oikeanpuoleinenkaista	kaista liian kapea isoille ajoneuvoille 255cm leveät,pakko rikkoa valkoista sulkuviivaa, jolloin vaara törmätä suoraan tuleviin, tai jos ei riko sulkuviivaa niin pakko ajaa jalkakäytävälle, kumpi parempi?	levennetään kaistaa jalkakäytävää pienentämällä, helppo homma urakoitsija lupasi tehdä sen parissa päivässä kysyttäessä	kalle	Liikenneopettaja

Liikennesuunnittelupäällikkö esitti myös vaihtoehtoisen kehitysehdotuksen ongelmaan. Vaihtoehtona muutetaan Eerikinkatu poliisilaitoksen kohdalta yksikaistaiseksi. Liikennemäärä on kuitenkin niin vähäinen kyseisessä kohdassa, että suoraan menevän ja kääntyvän kaistan yhdistämisestä ei ole haittaa.

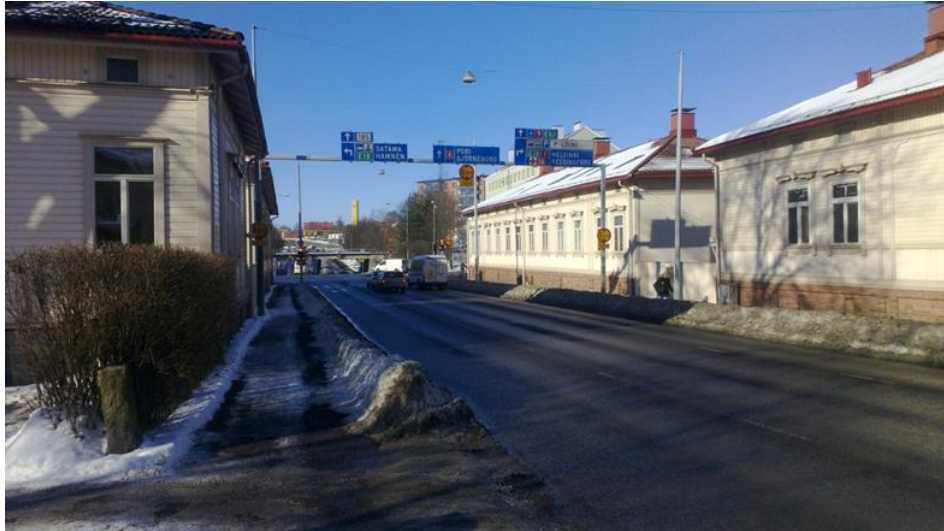
Kuva 36. Koulukadulla olevat opasteet

Vieraassa ympäristössä suunnistaessa havainnointi keskittyy opasteisiin ja muut liikennemerkit jäävät helposti huomioimatta. Opasteita seuraavista korkeiden ajoneuvojen kuljettajista osa voi ajautua matalan sillan alle, koska ei huomioi korkeudesta kertovia liikennemerkkejä.

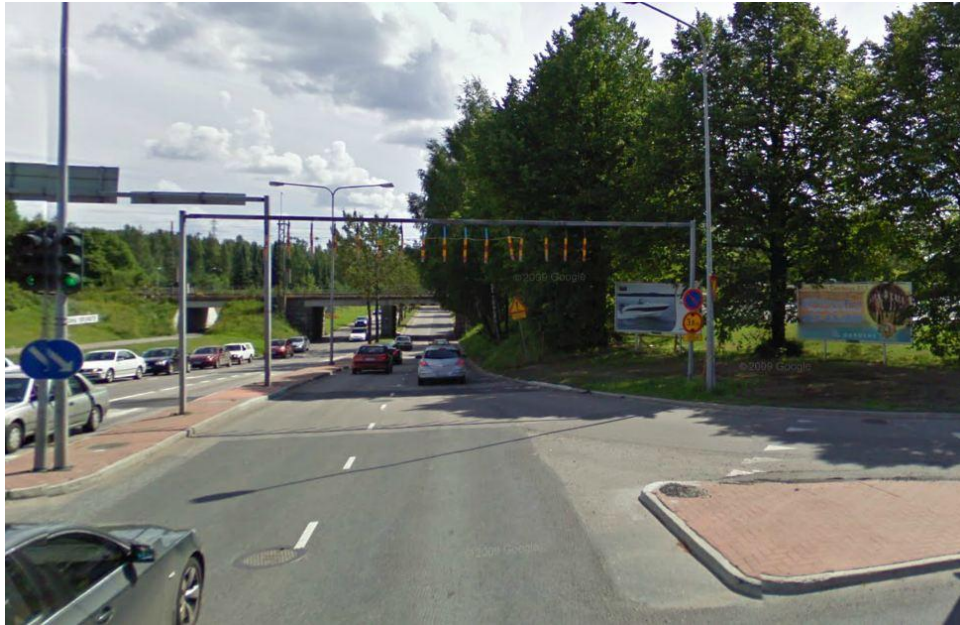
Kuva 38. Lappeenrannan Vanhalla viipurintiellä oleva matalasta sillasta varoittava portaalila (Google 2013)

Lappeenrannassa varoitetaan matalasta sillasta portaalilla (Kuva 38). Portaalin on tarkoitus tukea matalasta sillasta varoittavia liikennemerkkejä. Portaalista roikkuvien putkien on tarkoitus herättää kuljettajan huomio niihin osuttaessa ja näin välttää törmäys siltaan. Turussa vastaavaa portaalila voitaisiin hyödyntää Koulukadulla olevaa matalaa siltaa lähestyttäessä.
