TURUN TUOMIOKIRKON KESKIAIKAISTEN RAUTA-AITOJEN RAKENNE JA
VALMISTUSMENETELMÄT

Opinnäytetyö 2013

Turku Cathedral's Medieval Fence's Structure and
Manufacturing Methods

Bachelor's Thesis

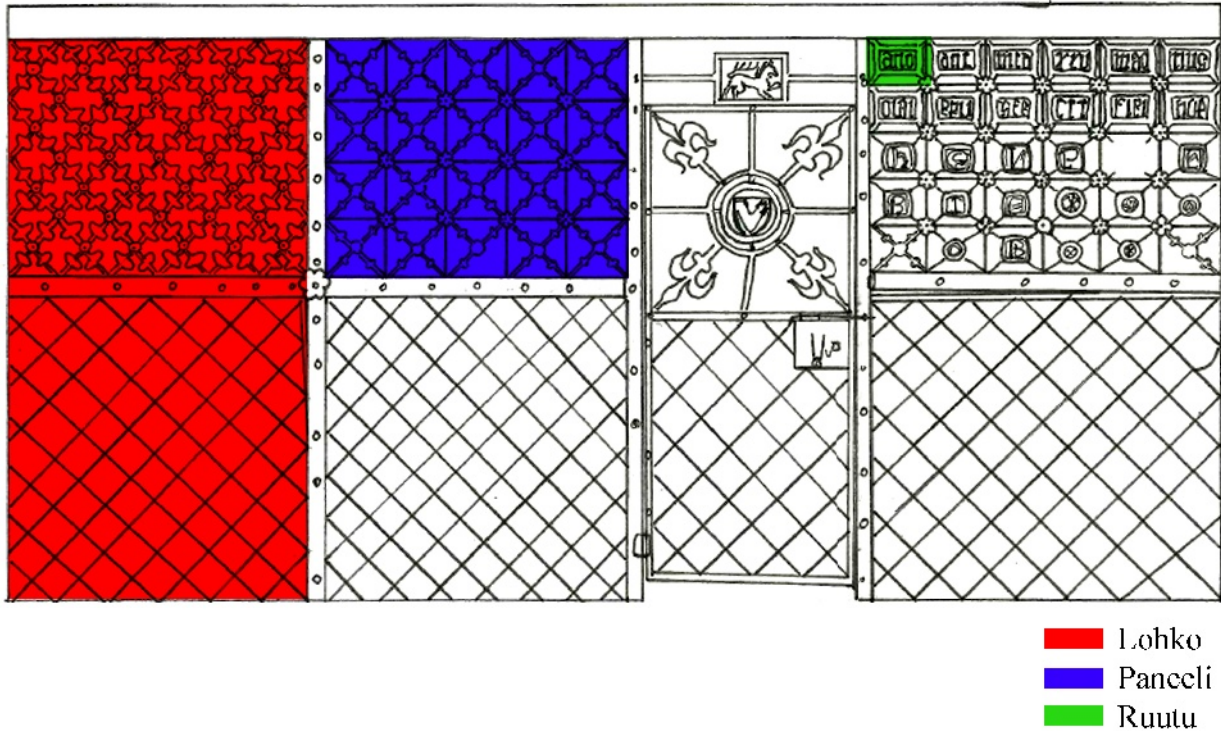
Kuva 3: Aitojen osien terminologian selitykset

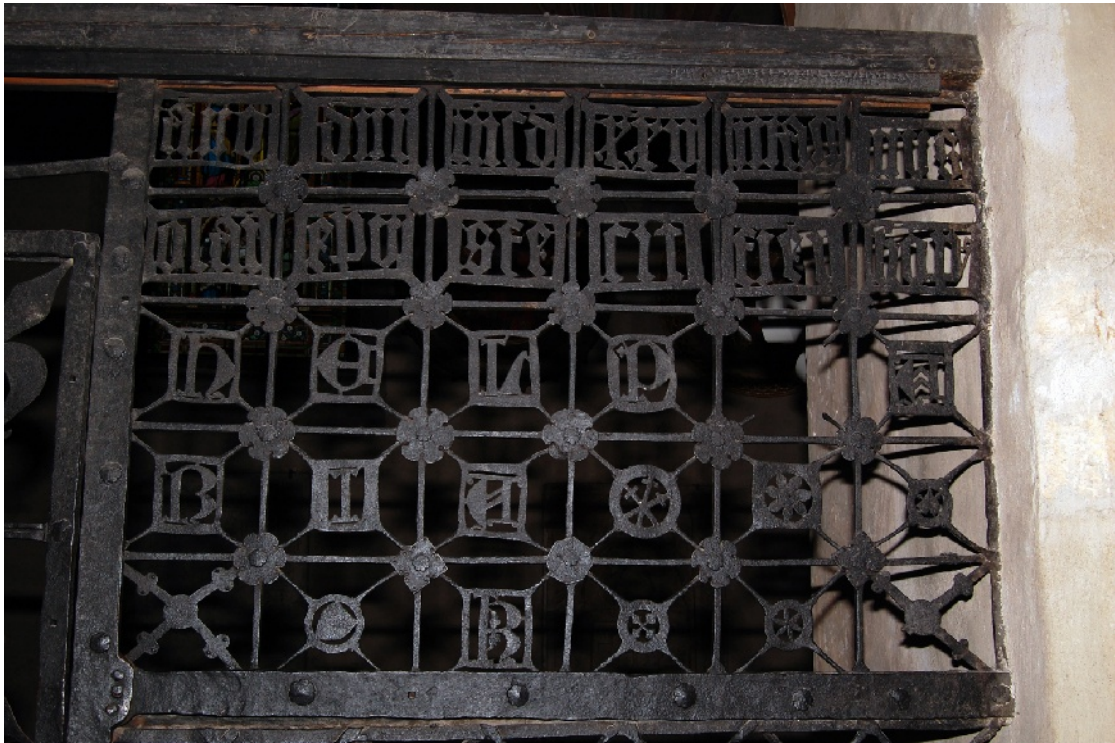
Kuva 4: Tavastin aidan tekstipaneeli (Kutilainen 2013)

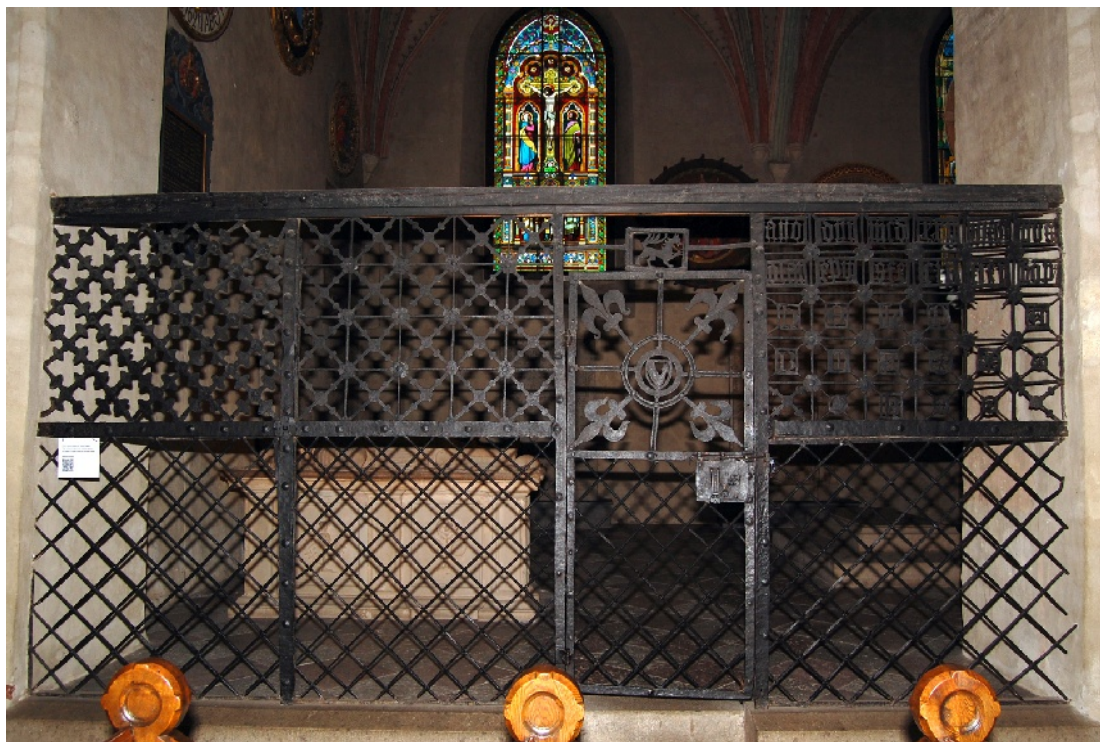
Kuva 5: Tavastin kuorin vasemmanpuoleinen aita (Kutilainen 2013)

Tavastin kuorin vasemmanpuoleinen aita muodostuu kuvan 5 mukaisesti kolmesta pystylohkosta ja oviaukosta. Sen mitat ovat 4730 mm x 2320 mm. Kaksi lohkoista sijaitsee oven vasemmalla puolella ja yksi oikealla. Lohkot on edelleen jaettu kahteen päällekkäiseen paneeliin, joista alemmassa on koristeena noin sentin vahvuisesta nelisärmäisestä tangosta muodostuva vinoneliöruudukko. Ylemmissä paneeleissa on jokaisessa omankaltaistaan koristeltua ruudukkoa ohuemmasta vanneraudasta.

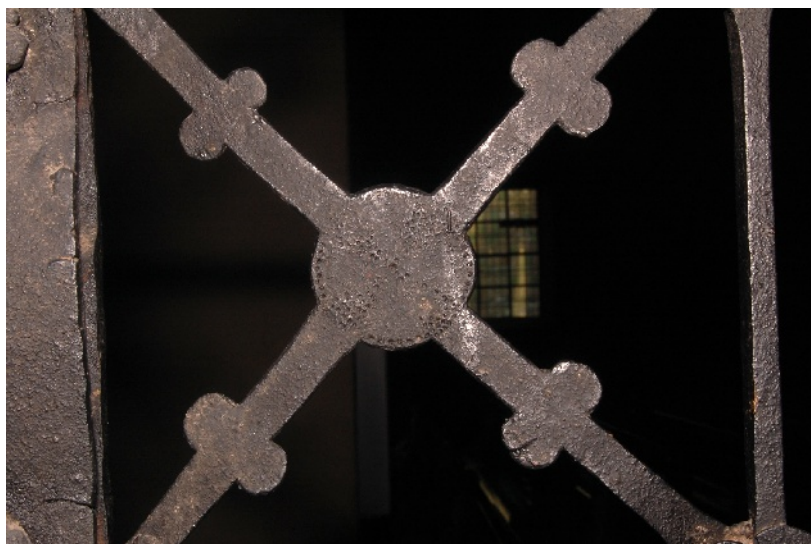
Kuva 7: Vinoristinen koriste, jossa pistekuvioitu risti (Kutilainen 2013)

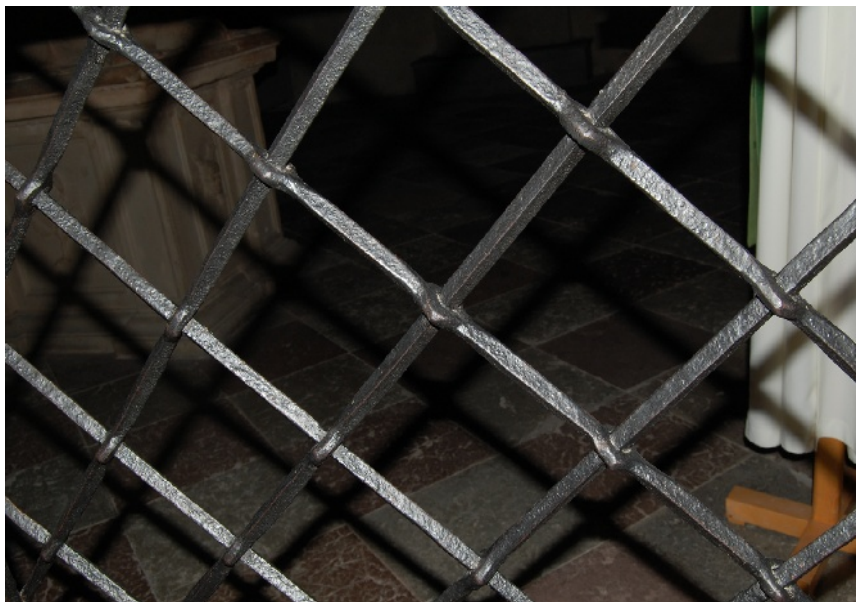
Kummankin puolen aitojen kaikkien alapaneelien vinoneliöruudukko muodostuu nelisärmätangoista, joissa tankoja yhdistävät liitokset on lävistetty tankoon kulmittain. Tankojen liitossuunta vaihtuu paneelin kulmasta kulmaan kulkevaa janaa pitkin. Liitossuunnan muuttuminen on nähtävissä kuvassa 8. Tällöin puolet toisensuuntaisista tangoista on koko matkaltaan lävistetty liitoksin toisen puolen ollessa täysin lävistämättömiä, kun taas vastakkaissuuntaiset tangot ovat janaan asti lävistetyt ja siitä eteenpäin suorat. Ovessa kaikki liitokset ovat samansuuntaisia, joten vain toisensuuntaiset tangot on lävistetty. Kuorin oikeanpuoleisessa aidassa ensimmäisen paneelin liitokset ovat kaikki samansuuntaisia, ja kahden seuraavan paneelin liitossuunnat vaihtuvat vasemmalta oikealle laskevaa janaa myöten paria poikkeavaa tankoa lukuun ottamatta. Vasemmanpuoleisen aidan toinen alapaneeli on hieman poikkeava. Siinä käytetty tanko on noin 10 mm kantiltaan muiden paneelien tankojen ollessa noin 12 mm paksua. Samaten kyseisen paneelin ruudut ovat noin 10 mm suuntaansa pienemmät kuin muiden.

Kuva 8: Alapaneelien liitossuuntien vaihtuminen (Kutilainen 2013)

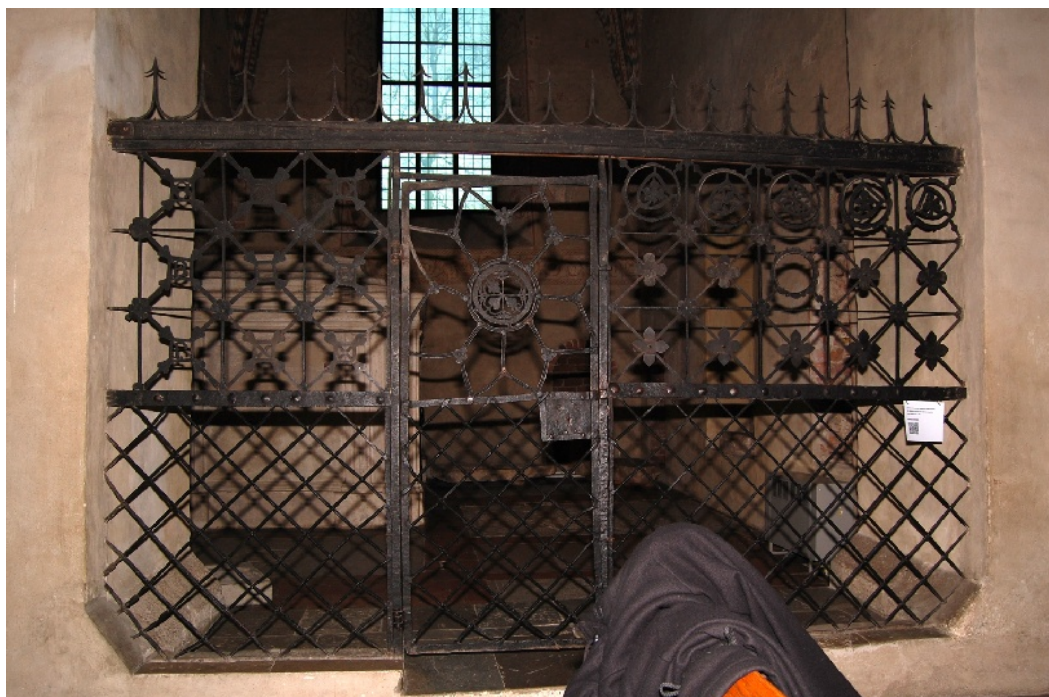
Kappelin sulkee toinen tuomiokirkon keskiaikaisista aidoista. Sen rakentajasta ei ole tietoa, mutta Mirja Kanervan kirja antaa ehdotukseksi nimeltä mainitsemattoman turkulaisen seppämestarin (Kanerva, 1986: 98). Myöskään aidan rahoittajista ei ole selvyyttä, sillä sen oikeanpuoleisessa osassa olevat vaakunat ovat liian tyylliteltyjä tunnistettaviksi ja vasemmanpuoleisen osan majuskelikirjainten merkitys on vielä tuntematon. Voi myös olla, että jäljellä olevat vaakunakilvet ovat puhtaasti koristeellisia, eivätkä viittaa mihinkään sukuihin. Aidan mitat ovat 3700 mm x 2470 mm.

Kuva 9: Kijkin kuorin aita (Kutilainen 2013)

Kuvassa 9 näkyvä Kijkin kuorin aita (jatkossa Kijkin aita) muodostuu oviaukon jakamista puoliskoista, jotka Tavastin aitojen tyylistä jakautuvat päällekkäisiin paneeleihin. Paneeleja erottavat yhteen niitatut lattaraudat, jotka yhdessä ovenkarmien kanssa muodostavat aidan tukirakenteen. Käytetty lattarauta on sen verran kapeampaa kuin Tavastin aidassa, että epäilin paneelien olevan latan alla yhteiseen rimaan kiinnitetty, eikä omiin erillisiin rimoihin. Latat ovat kauttaaltaan ehjät, joten rakenne ei paljastunut yhtä helposti kuin Tavastin aidoissa, mutta paperinsuikaleella raamin lattojen välistä rakoa tunnustelemalla saatoinkin todeta paneelien todellakin olevan erilliset, kuten näkyy kuvasta 10.

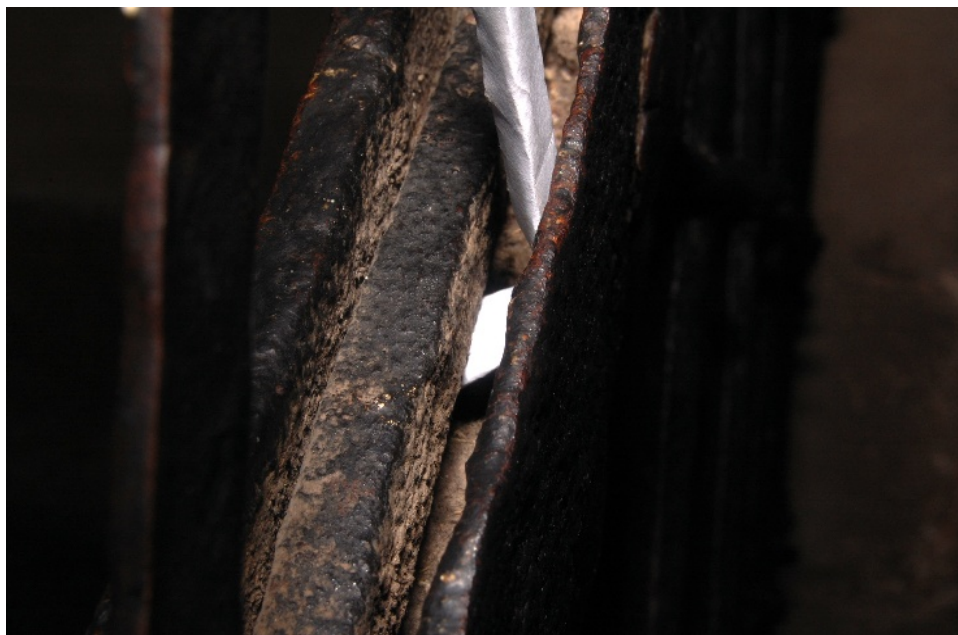
Kuva 10: Paperisuikaleella aidan raon tunnustelemista (Kutilainen 2013)

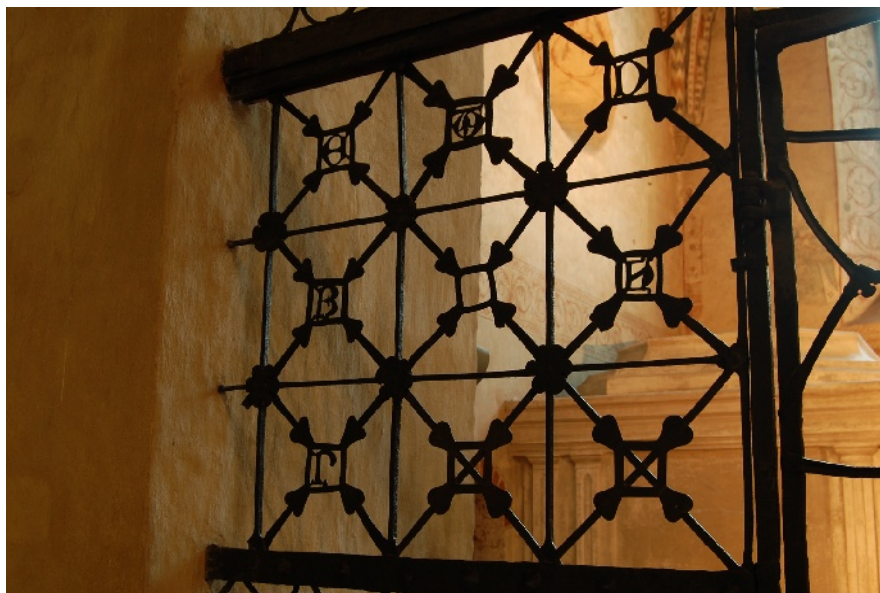
Kuvassa 11 näkyvää vasemmanpuoleisen paneelin tekstiä ei ole osattu tulkita, sillä laittimaiset ruudut loppuvat kesken, eikä niissä olleista kirjaimista ole jäljellä kuin muutaman senttimetrin kappaleet tukivartta alimmassa kentässä. Jäljellä olevista kirjainruuduista keskirivin keskimmäinen on tyhjä. Siinä näkyy joitakin murtumajälkiä, joista näkee irronneen kirjaimen kiinnityskohdat, ja niiden perusteella voi jossain määrin yrittää päätellä kirjaimen muotoa. Alarivin kirjaimista vain vasemmanpuoleisin on alkuperäinen, ja siitäkin on osa kirjaimesta murtunut irti, ja neliön oikeata laitaa on korjattu paikkapalalla. Kaksi muuta alarivin kirjainta on korvattu ohuesta lattarauhasta muodostuvilla rasteilla, joihin on niitattu pellistä leikatut, alkuperäisiä jäljittelevät kirjainruudut.

Kuva 11: Kijkin aidan tulkitsematon teksti (Kutilainen 2013)

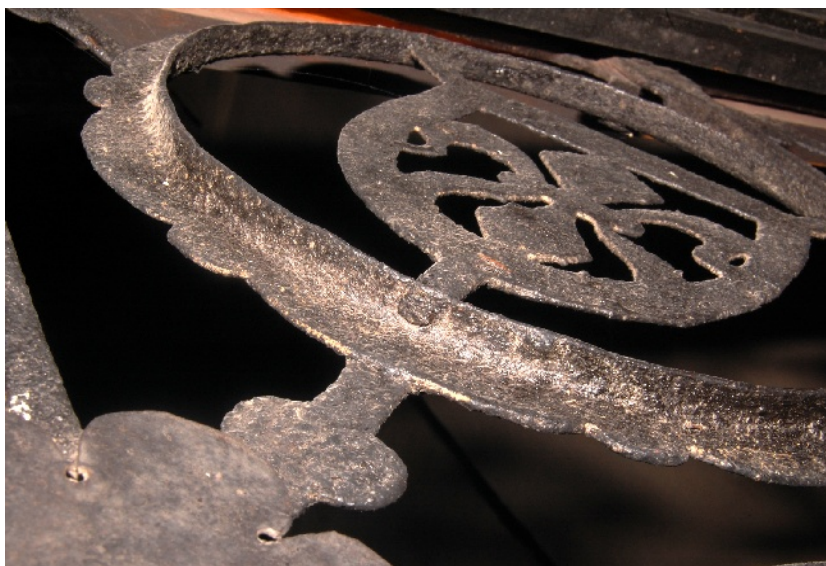
Kijkin aidan vaakunakilpien kiinnitys on hieman erikoinen. Ne nimittäin kiinnittyvät kohtisuoraan niitä ympäröivän renkaan sisäreunan huullokseen. Huulloksesta on reiät, joiden läpi vaakunoiden varret menevät, ja varsien päät on taottu kupukantaisiksi. Kuvassa 12 näkyy vaakunakilven kiinnittyminen profiiliympyrän huullokseen. Huomatavasti helpompi tapa olisi ollut niitata varret suoraan profiiliympyrään, kuten ympyrät ruudukkoon liittävien tukivarsien kohdalla on tehty. Huullokseen liittäminen on vaatinut vähintäänkin hyvin tarkkaa mitoitusta ja ruuvipuristimen tai vastaavan kiinnipitovälineen käyttöä. Keskirivin tyhjässä renkaassa näkyy puuttuvan vaakunakilven kiinnityskohtien lisäksi kolme muuta reikää. Reikien jako antaa olettaa, että niitä olisi korjatun kohdan paikkeilla ollut neljäskin. Muissa renkaissa näitä reikiä ei ole, joten ilmeisesti keskirivin vaakunan yhteydessä on ollut jotakin muutakin koristusta. Mahdollisesti kyseessä on ollut muita vaikuttavamman suvun vaakuna, jonka tausta on korostettu esimerkiksi kankaalla tai vaikka hopealla. Arvometallin tapauksessa olisi ymmärrettävää, että vaakuna on jonkin kirkkoon kohdistuneista monista ryöstöretkistä aikana varastettu. Joka tapauksessa jotakin ylimääräistä keskimmäisessä renkaassa on ollut kiinnitettyä.

Kuva 12: Vaakunakilven niittaus huullokseen (Kutilainen 2013)

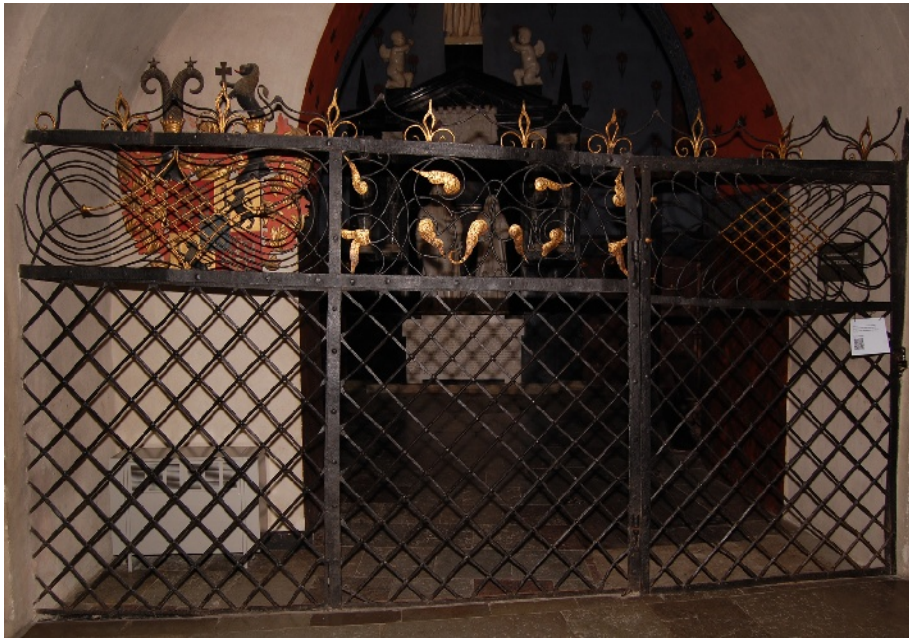
Pyhän Laurentiuksen kappelin, eli Tottin hautakappelin rauta-aita on barokkityylinen ja jakautuu keskiaikaisten aitojen tapaan erillisiin, lattaraudalla kasattuihin paneeleihin. Tottin aidassa lohkoja on kolme, ja näistä yksi toimii ovena. Alaosassa on keskiaikaisista aidoista tuttu vinoneliöruudukko, jossa neliötankoon on lävistetty liitokset. Tottin aidassa liitokselliset tangot ovat suorassa ja niitä lävistävät tangot kulmittain, kun taas keskiaikaisissa aidoissa molemmat tangot ovat kulmittain. Ruudukon liitokset ovat kaikki samansuuntaiset. Näin sekä liitosten lävistäminen että paneelin kasaaminen on ollut huomattavasti helpompaa kuin kummassakaan vanhemmista aidoista. Liitoksista ja tankojen suunnista löytyy kuva liitteestä 3 (kuva 7). Kokoamista lienee helpottanut myös lävistettyjen liitosten huomattava löysyys. Myös kokoamistapa on erilainen, sillä ruudukon tangot kiinnittyvät niitä yhdistävään kehikkoon niiteillä ahjohitsauksen sijasta.

Kuva 16: Tottin hautakappelin aita (Kutilainen 2013)

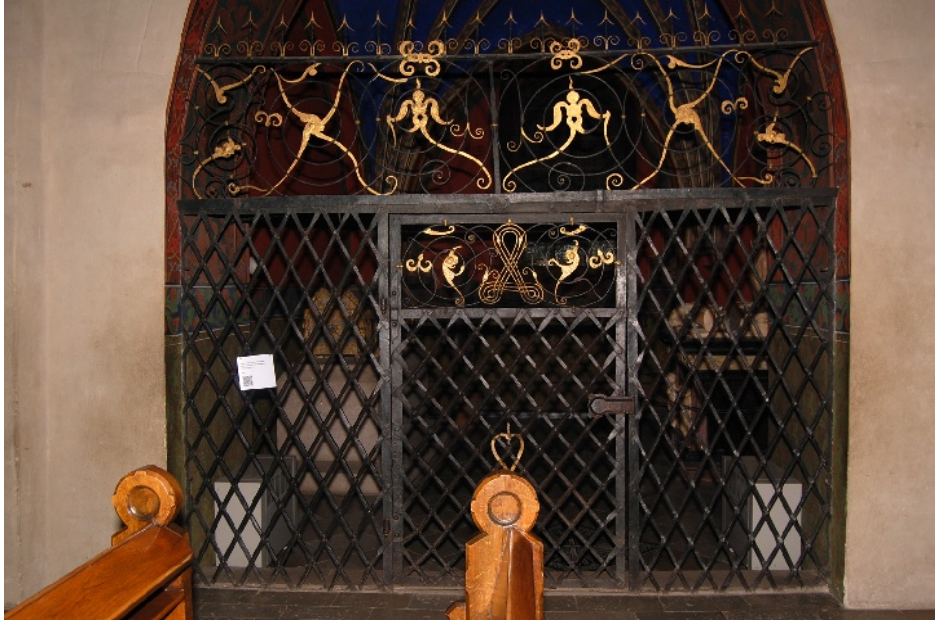
nen ja ristikon tankojen päät kiinnittyvät suoraan siihen. Tankojen päät on litistetty ja erisuuntaiset tangot kiinnittyvät päistään yhteisiin niitteihin.

Kuva 17: Stålhandsken hautakappelin aita (Kutilainen 2013)

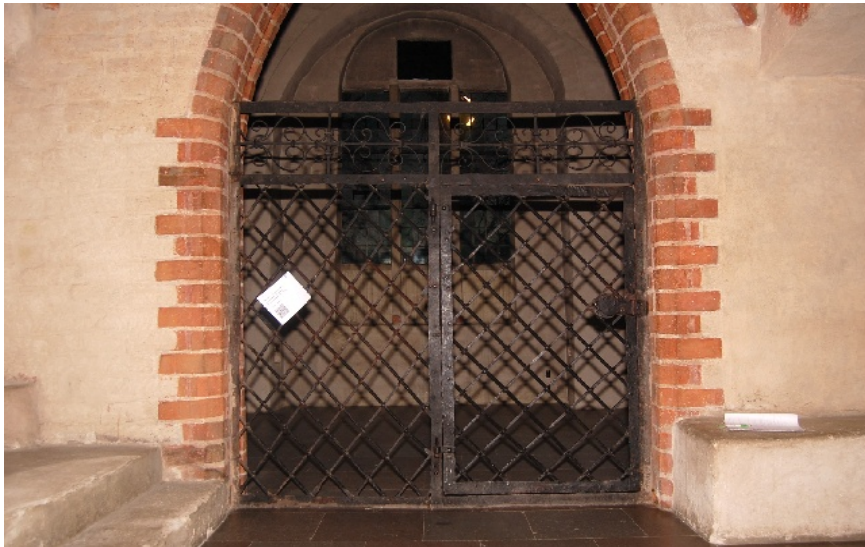
Tigerstedt-Wallenstiernan hautakappelin aita on hyvin pieni ja yksinkertainen, kuten näkyy kuvasta 18. Siinä on oven lisäksi vain yksi pystylohko ja näiden yläpuolella kapeat koristekuvioituidut kentät. Ovesa ja sen viereisessä kentässä on muiden barokkiaitojen tapaan keskiaikaista jäljittelevä vinoneliöruudukko, jossa liitossuunta ei vaihdu ja liitokset on lävistetty kohtisuoraan. Tässäkin liitokset ovat huomattavan väljät ja vaihtelevan kokoiset. Aidan yläosassa on yksinkertaisuudessaan hyvin elegantti koukerokuvio, joka peilautuu symmetrisesti kahdeksaan kertaan sen eri kentissä. Kenttiä jakavat suorat neliötangot jotka on niitattu ympäröivään yhdenkertaisesta latasta muodostuvaan kehikkoon. Aidan kehikkona toimiva lattarauta on hyvin ohutta, keskimäärin vain 3,5 mm.

Kuva 18: Tigerstedt-Wallenstiernan hautakappelin aita (Kutilainen 2013)

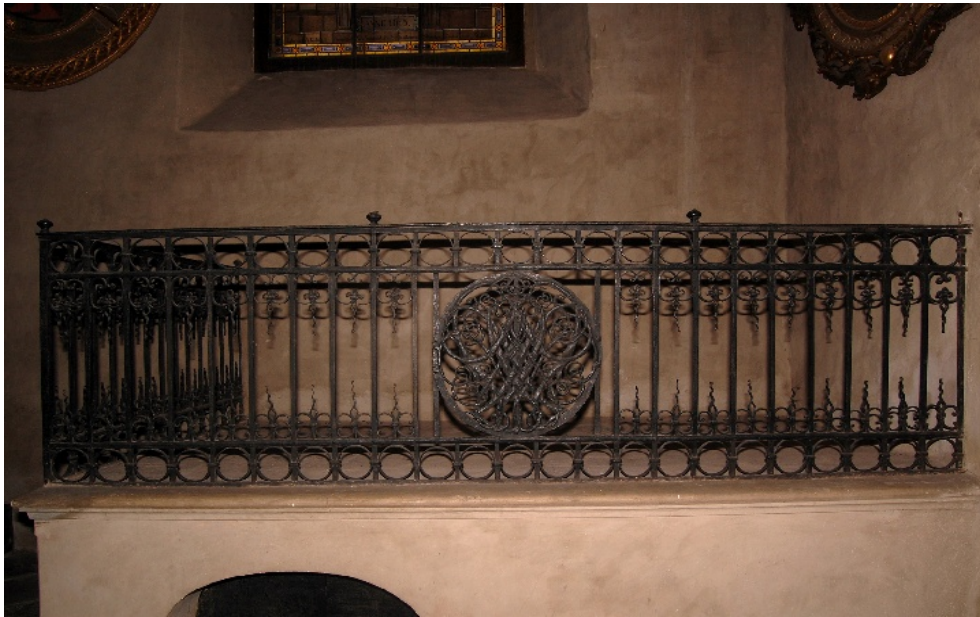
Turun tuomiokirkon aidoista ainoa jäljellä oleva 1700-luvun edustaja on kuvassa 19 näkyvä piispa Herman Wittelle rakennetun hautaholvin päällä oleva matala koristeaita. Hauta on muurattu Witten kuolinvuonna 1728 ja on oletettavaa, että aita on samalta vuodelta (Gardberg, Heininen, Welin, 2000: 207). Aita eroaa muista kirkon aidoista paitsi kokonsa myös tyyliinsä puolesta merkittävästi, sillä omasta mielestäni se enteilee jo jossain määrin uusgotiikkaa liekkimäisine kärkineen ja solmukuvioineen. Sen koristeaiheina toimivat ympyrät ja vastakkaiset C:t ovat tänäkin päivänä yleisessä käytössä vanhahtavaa tyyliä tavoittelevissa takorauta-aidoissa. Muita koriste-elementtejä aidassa ovat kaiteen päällä olevat pyöreät nupit, vahvasti muokatut ranskanliljamukaelmat sekä aidan keskellä oleva kookas solmukuvioitu ympyrä, jonka kiemuraisista muodoista on havaittavissa muun muassa puu ja silmä.

Kuva 19: Witten hautaholvin koristeaita (Kutilainen 2013)

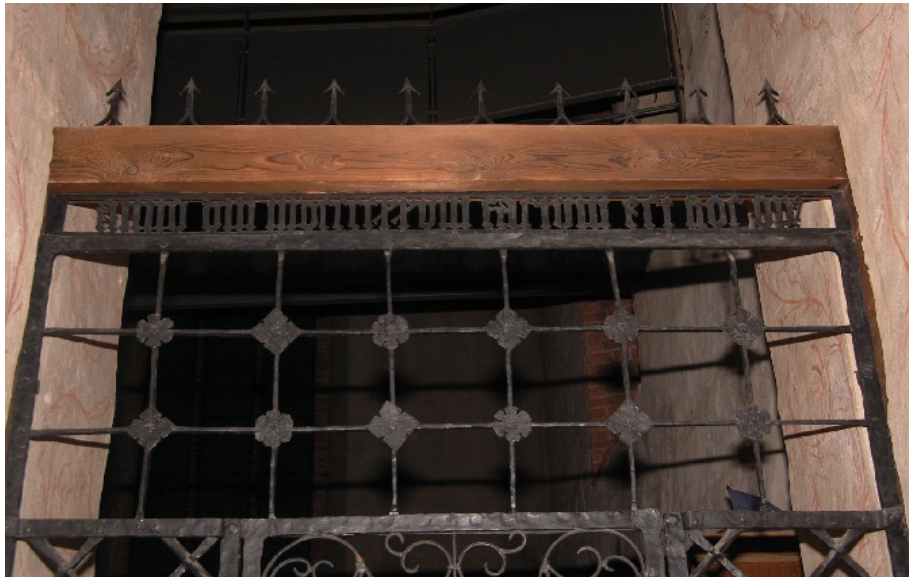
Suuri osa kirkon aidoista on tehty 1920-luvun restauroinnin yhteydessä. Ursulan kuorin aidasta löytyy kuvassa 21 näkyvä teksti ”anno dni MDCCCCVIII factum est hoc op” ja tornin portaikkoon johtavassa nurkkauksessa olevasta aidasta pelkkä vuosiluku ”ano dni MDCCCCVIII”. Näiden tekstien mukaan aidat on rakennettu vuonna 1928. Aitojen suunnittelijana pidetään Juhani Rinnettä, joka koko restaurointisuunnitelmasaan pyrki korostamaan kirkon keskiaikaista ilmettä, ja siksi uudet aidatkin suunniteltiin lähinnä Tavastin kuorin aidan pohjalta. (Gardberg, Heininen, Welin, 2000: 273.)

Kuva 21: Anno dni MDCCCCVIII factum est hoc op (Kutilainen 2013)

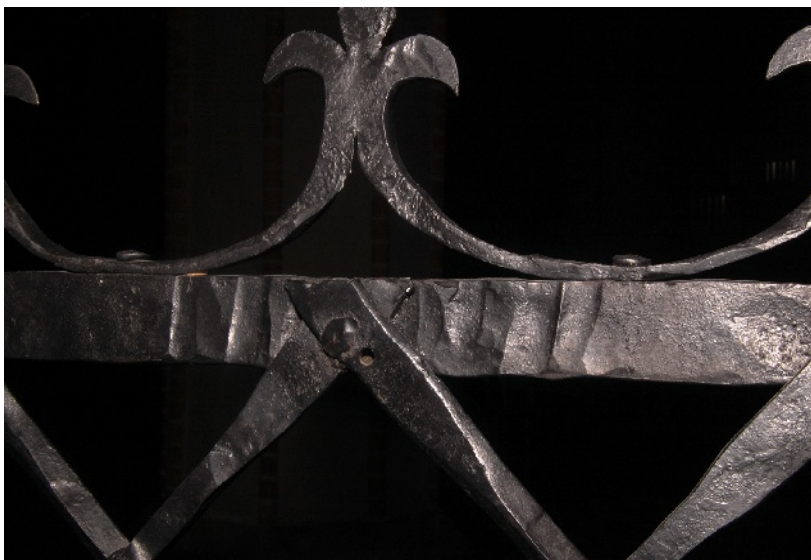
Kuva 22: Työstöjälkiä Pyhän Ristin kuorin aidassa

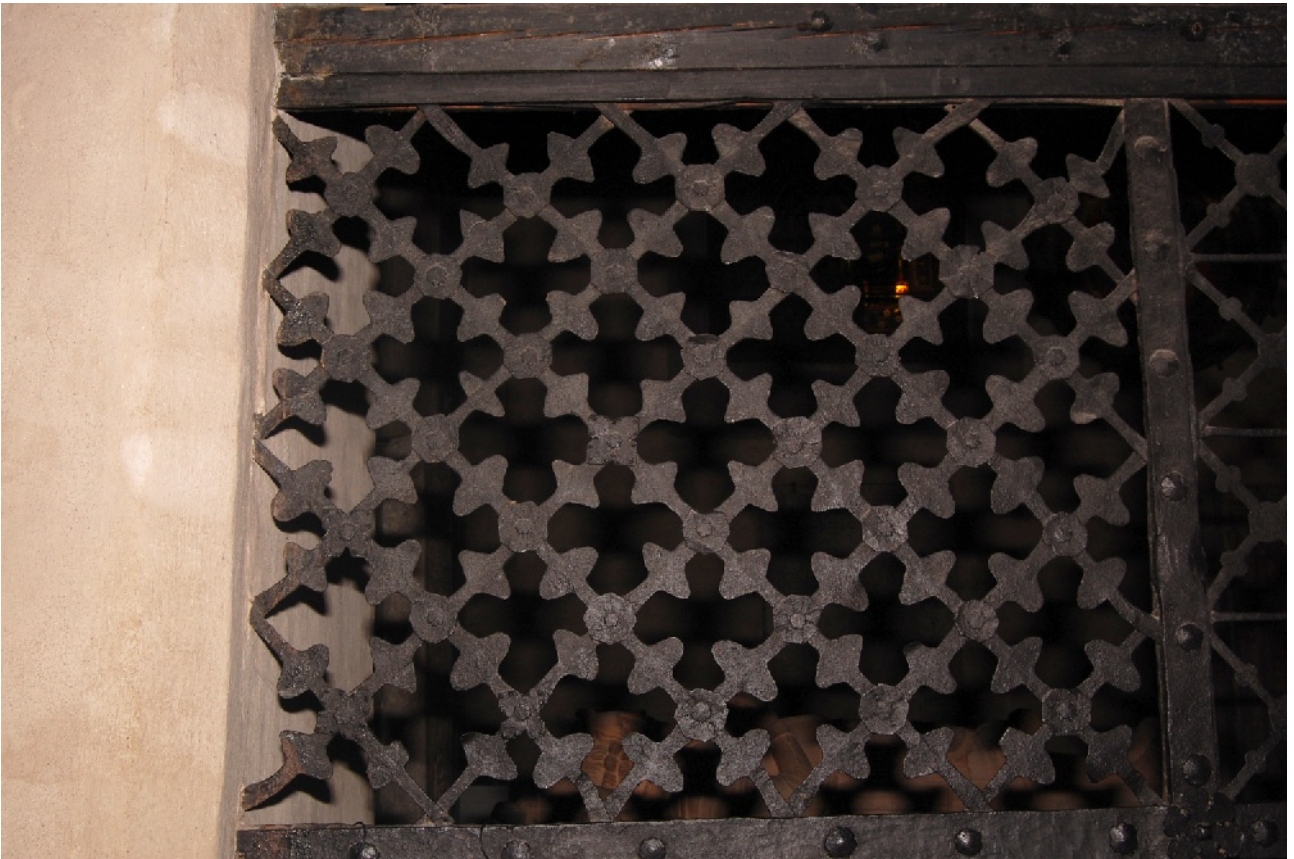
Kuva 3. Tavastin aidan ristikkoja, jossa on siivekkeiden muodostamat lehtimuodot

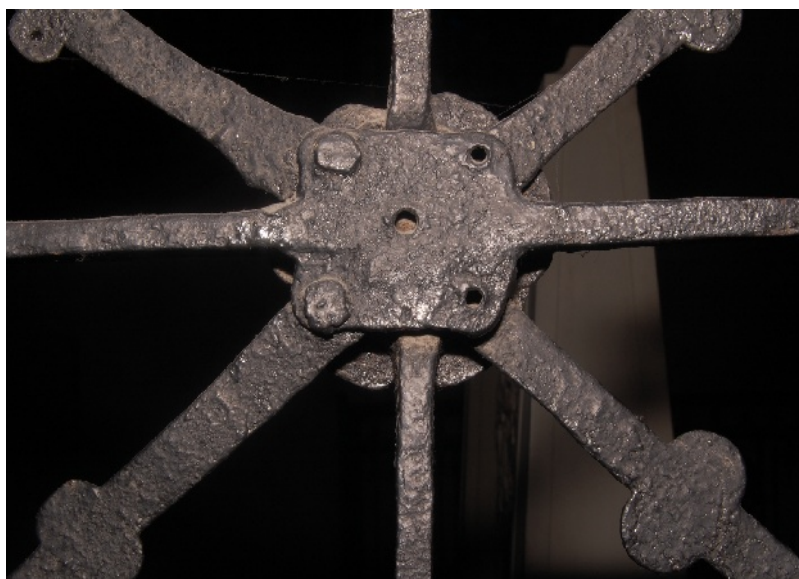
Kuva 14. Vinoristien kiinnittyminen neliöruudukon taustapuolella.

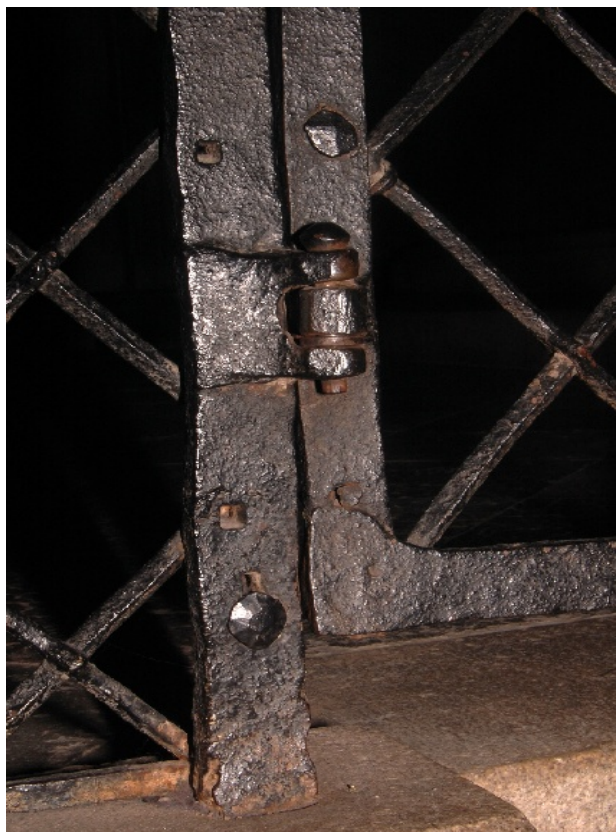
Kuva 15. Tavastin aidan oven sarana.

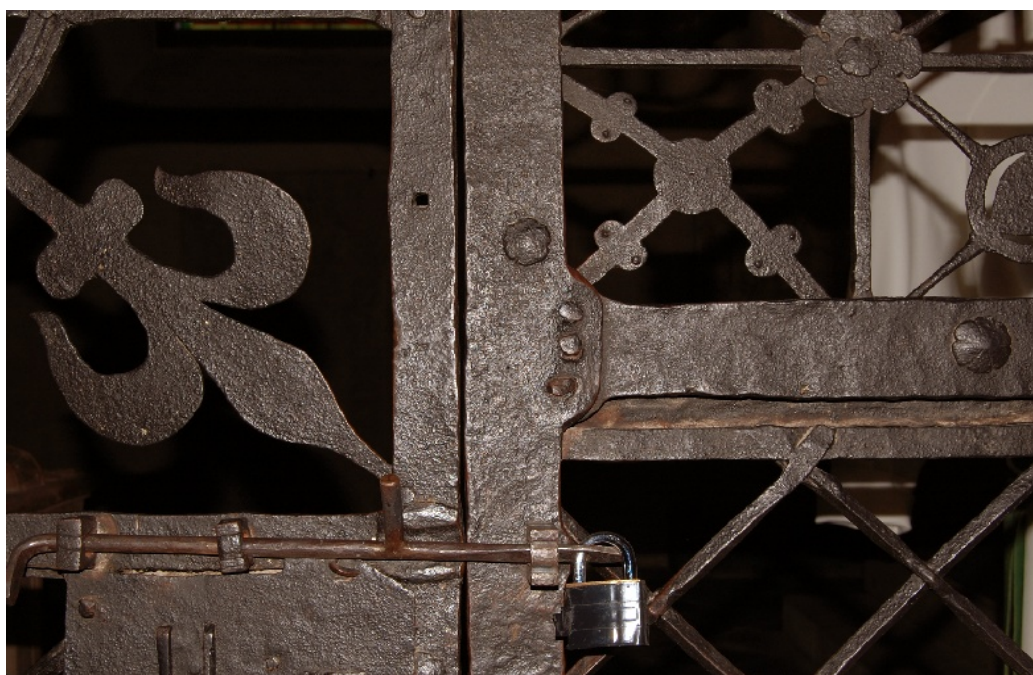
Kuva 16. Tavastin aidan raamien kiinnittyminen toisiinsa.

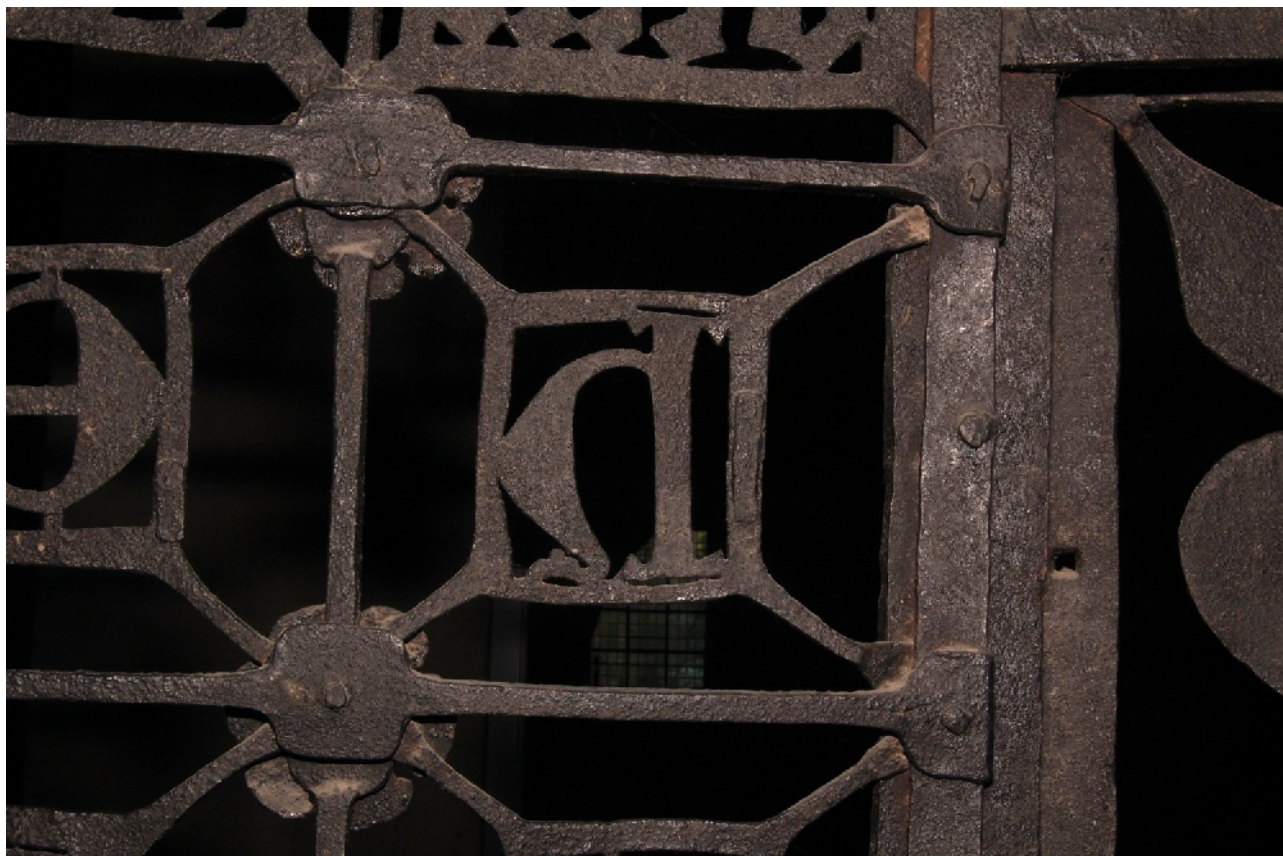
Kuva 24. Vanhoja korjauksia Tavastin aidan tekstipaneelin taustapuolelta

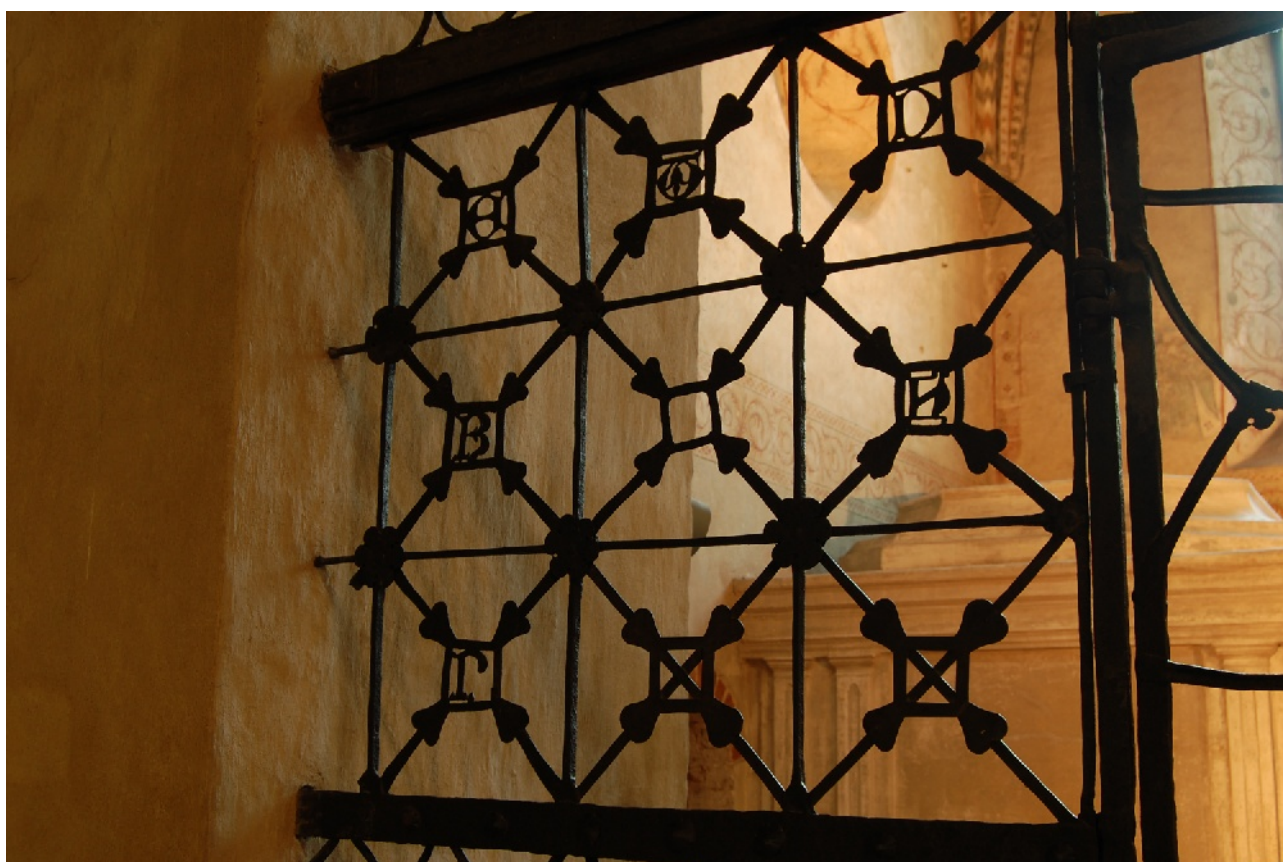
Kuva 28. Kijkin aidan puutteellinen tekstiruudukko.

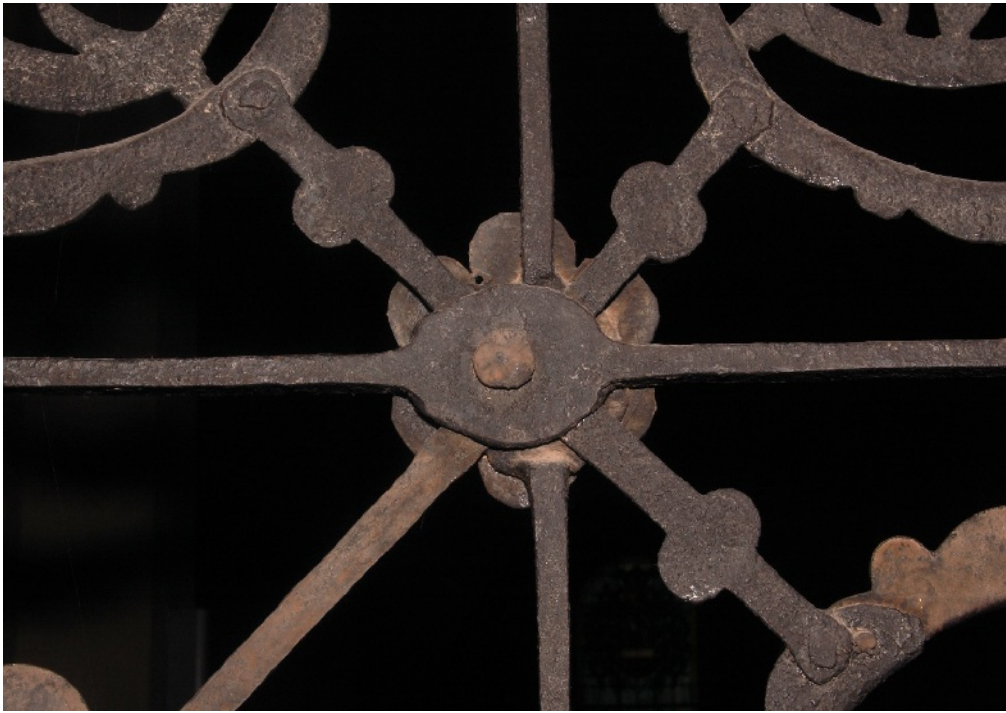
Kuva 35. Kijkin aidan vaakunapaneelin taustapuolta. Uusitut osat näkyvät kuvassa eri sävyisenä kuin alkuperäiset.

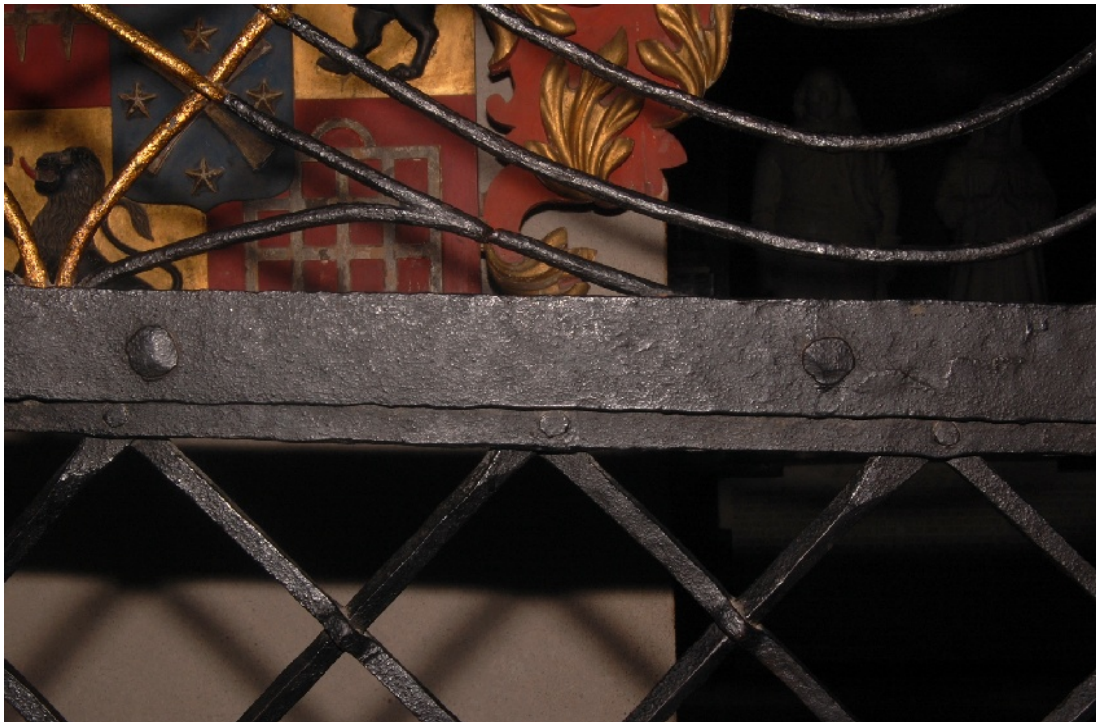
Kuva 5. Tottin aidan niittauksia. Vinoneliöruudukon päät myös niitattu

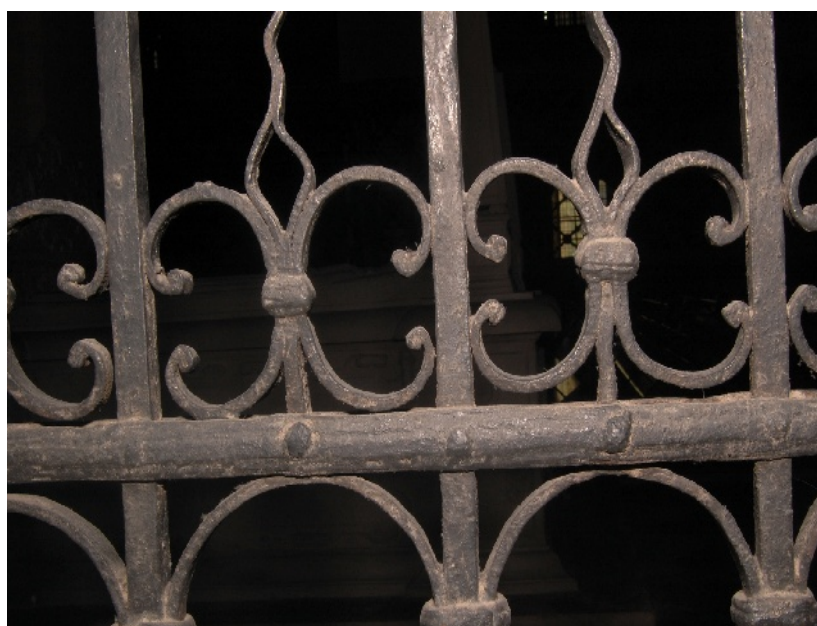
Kuvat 17–18. Witten aidan koriste-elementtien kiinnittyminen pystytankoihin ja taustapuolen vaakariimaan.

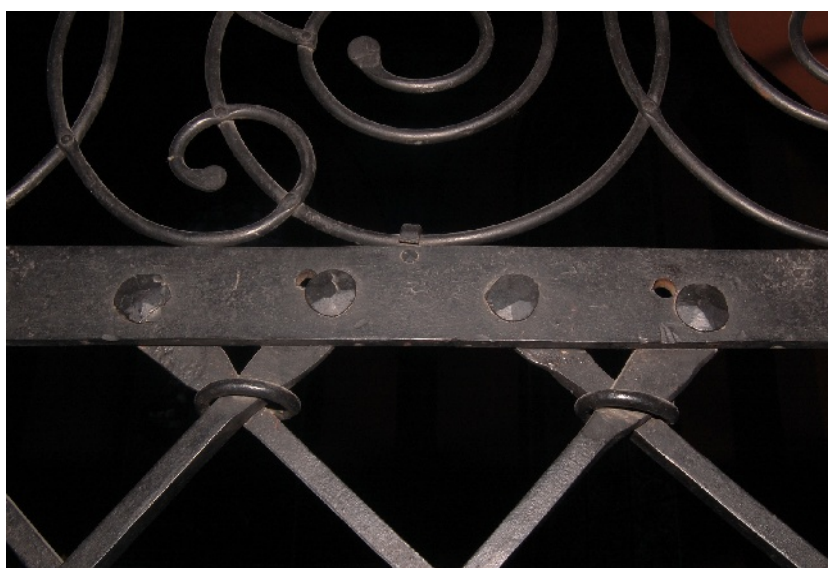
Kuva 22. Kankaisten kappelin aidan niittauksia ja ylimääräisiä reikiä.

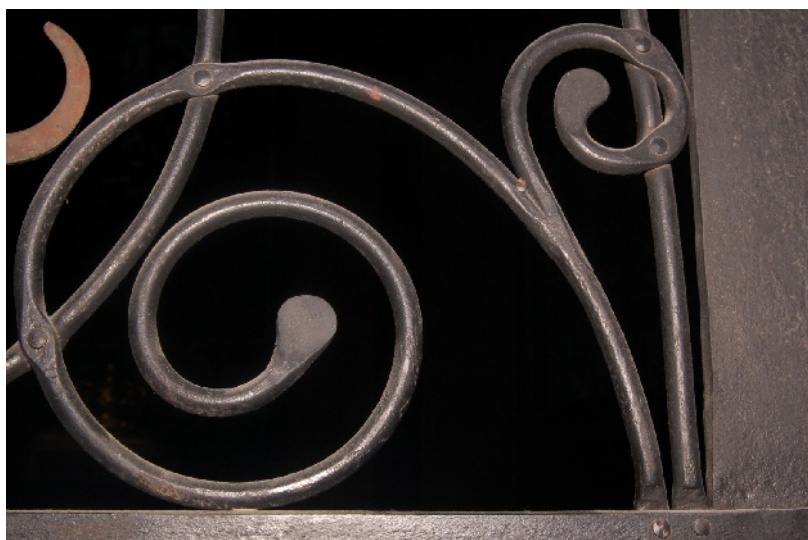
Kuva 23. Kankaisten kappelin aidan koristeiden yksityiskohta ja liitokset.

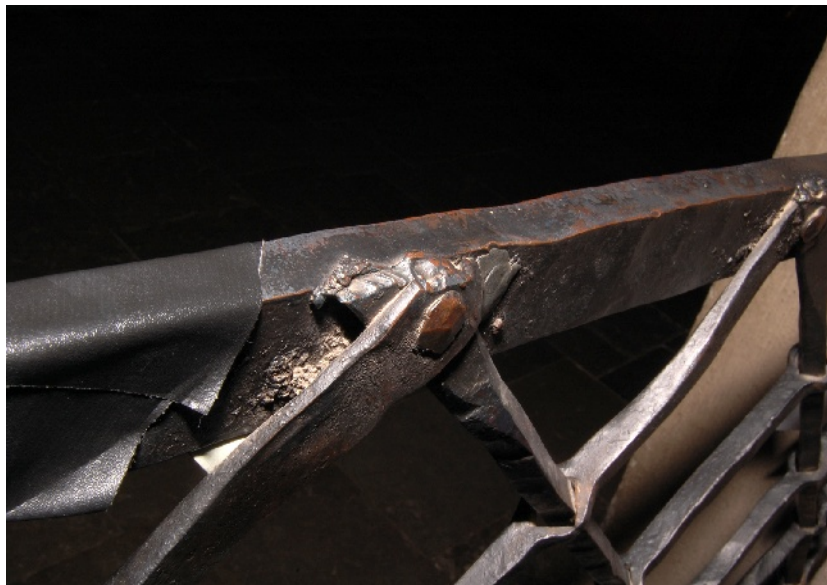
Kuva 34. Polttoleikkauksen jälkiä Pyhän Yrjänän aidasta.

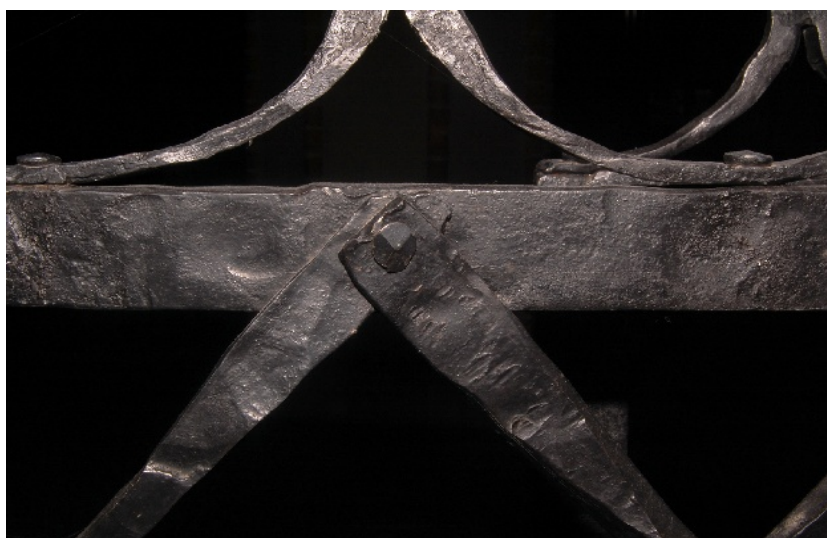
Kuva 35. Työstöjälkiä Pyhän Ristin kuorin aidasta.
