SILLAN VÄLIAIKAINEN TUENTA KORJAUSTYÖN AIKANA

Case Nokianvirran silta

Opinnäytetyö
Toukokuu 2013
Rakennustekniikka
Infrarakentaminen

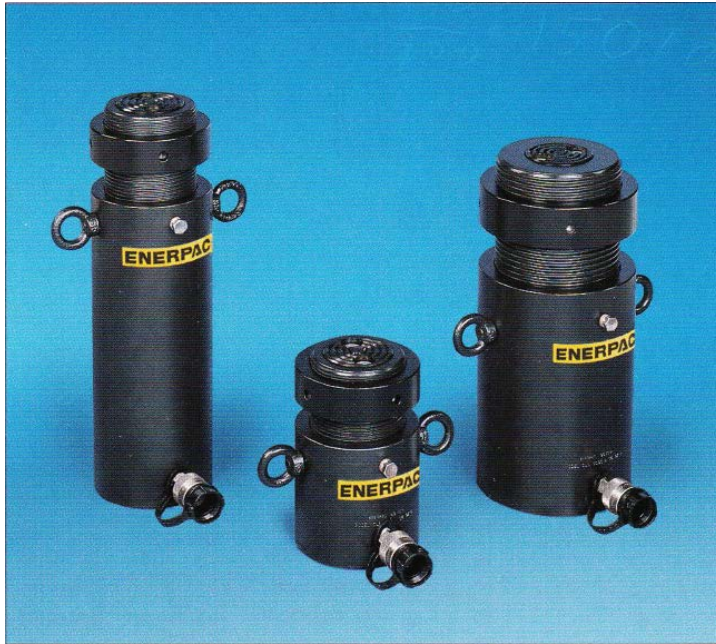
KUVA 2. Lukkorenkain varustettuja hydraulitunkkeja (Enerpac 2010, 48)

kata nopeasti lisää. Tunkkeissa on oltava lukkorenkaat, jos niitä käytetään pidempiaikaiseen väliaikaiseen tuentaan (KUVA 2). (Salmijärvi 2013.)

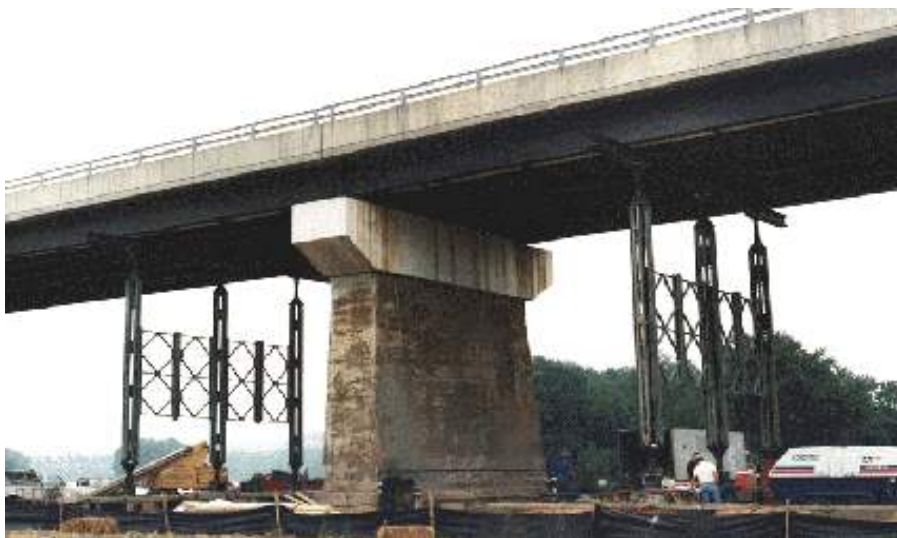
KUVA 3. Silta tuettuna valmiilla teräsrakenteilla (Acrow Bridges)

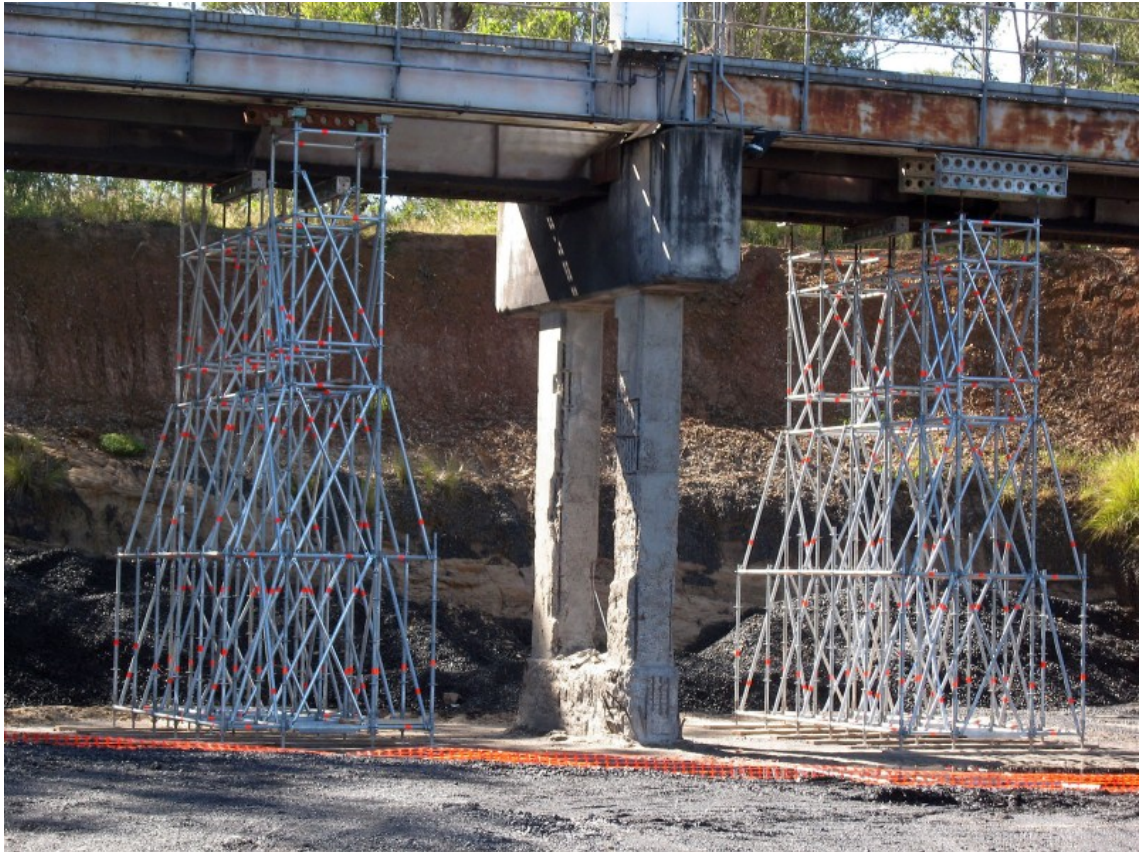
KUVA 4. Telineillä toteutettu väliaikainen tuenta (Kuva: Stroyrent)

Jos väliaikaisesti tuettavan sillan kuormat ovat pieniä, voidaan tuenta tehdä myös telineillä kuvan 4 mukaisesti. Kuvan 4 tapauksessa hiilen kuljetukseen käytetty rautatiesilta on tuettu korjattavan tukipilarin molemmilta puolilta telineillä, joista molemmat kantavat noin 42 tonnin kuorman. (Stroyrent.)

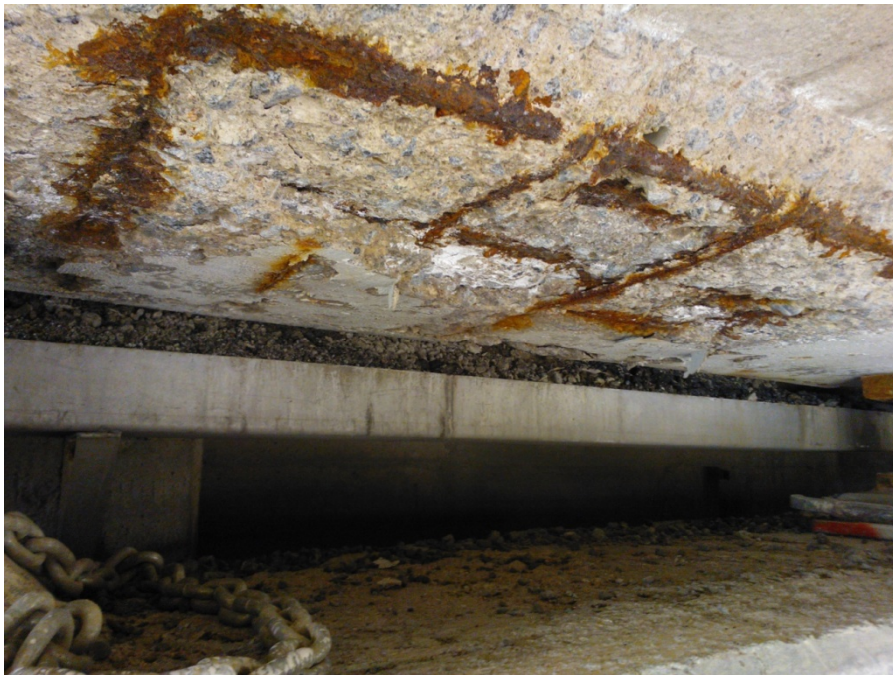
KUVA 7: Vaurioita laattasillan päällysrakenteessa

Korjausurakan yhteydessä löydetty vauriot sillan päällysrakenteista tuen T4 kohdalla olivat niin suuret, että sillan rakenteellinen toiminta oli heikentynyt. Vanha liikuntasaumarakenne oli päästänyt sade- ja sulamisvedet valumaan pitkin betonirakenteita ja aiheuttanut näin merkittävää pakkasrapautumaa betonirakenteisiin. Kuten kuvista 7 ja 8 nähdään, rapautumisen johdosta teräksiä suojaavan betonipeitteen paksuus oli pienentynyt tai suojabetoni oli poistunut kokonaan. Betonin rapautuminen oli johtanut teräskorroosioon, joka oli lisännyt betonipeitteen vaurioita merkittävästi. Tiesuolauksessa käytetty kloridiliuos oli edesauttanut terästen korroosiovaurioita. (Koivula 2013.)

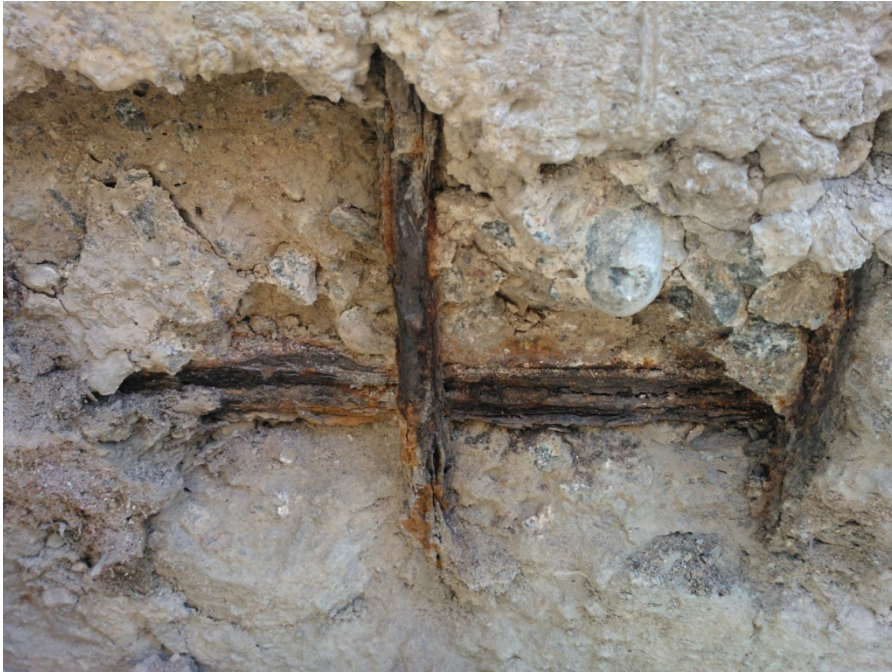
KUVA 8: Paikallinen vaurio kotelopalkkisillan päällysrakenteessa

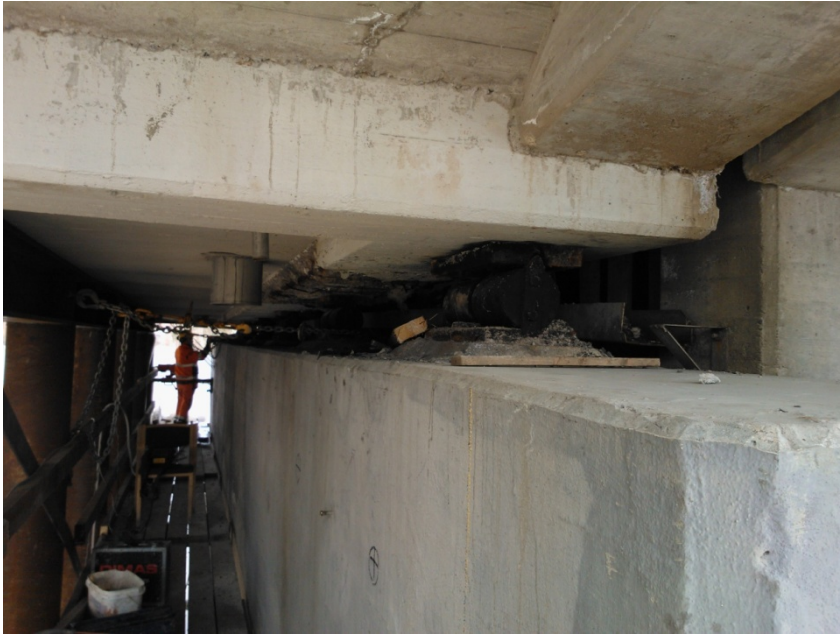
KUVA 9: Uusittavat rakenteet

Urakoitsija päätti yhdessä tilaajan kanssa, että tuen T4 laakerit ja laakeritaso, sekä kotelopalkkisillan ja laattasillan päätyjen betonirakenteet uusitaan liikuntasauaman kohdalta (KUVA 9). Alkuperäisen suunnitelman mukaan laakerit oli tarkoitus vain huoltokäsitellä, mutta koska laattasillan vanhat rullalaakerit tuella T4 poistettiin laakeritason purkutöiden yhteydessä, ne päätettiin uusita huoltovapaampiin ja ennen kaikkea helpommin asennettaviin kumilevylaakereihin (Järvinen 2009, 75). Nämä korjaustoimenpiteet tarkoittivat sitä, että laattasillan pääty tuen T4 kohdalla jouduttiin tukemaan väliaikaisesti. Väliaikaisen tuennan suunnittelusta vastasi urakoitsija itse, ja suunnitelmat sillan uusittavista rakenteista toimitti Ramboll.

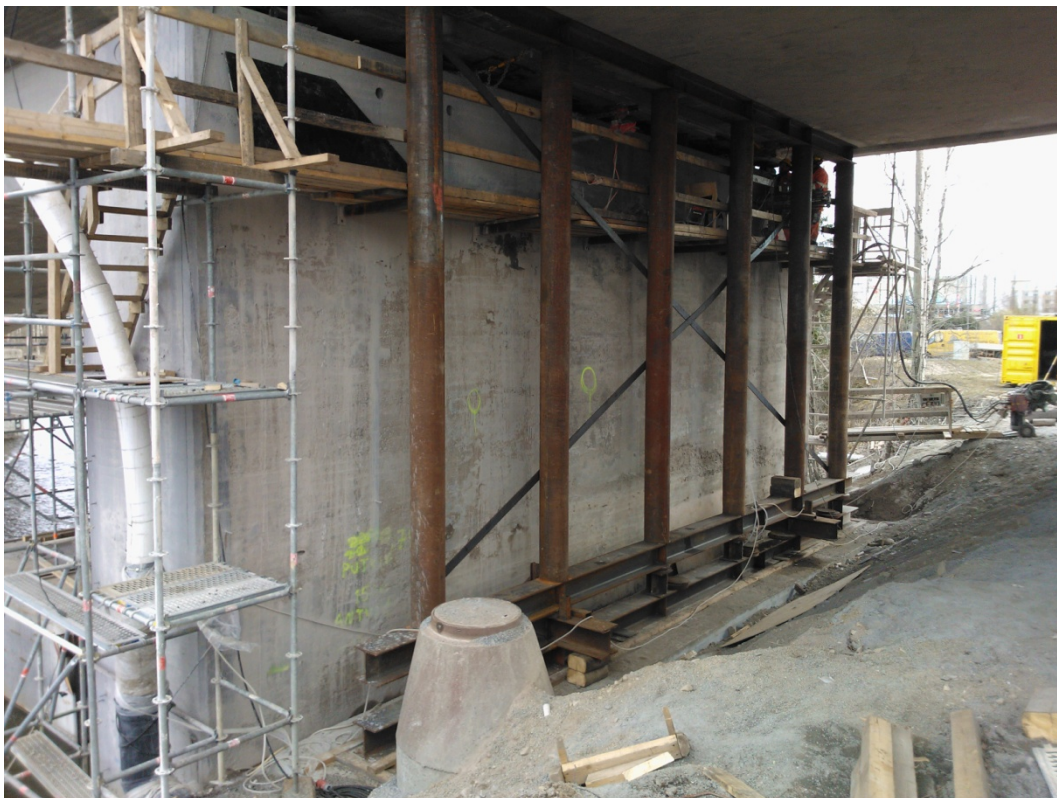
KUVA 10: Valmis väliaikainen tuenta

Väliaikainen tuenta toteutettiin maanvaraisesti perustetulla terästuella kuvan 10 mukaisesti.

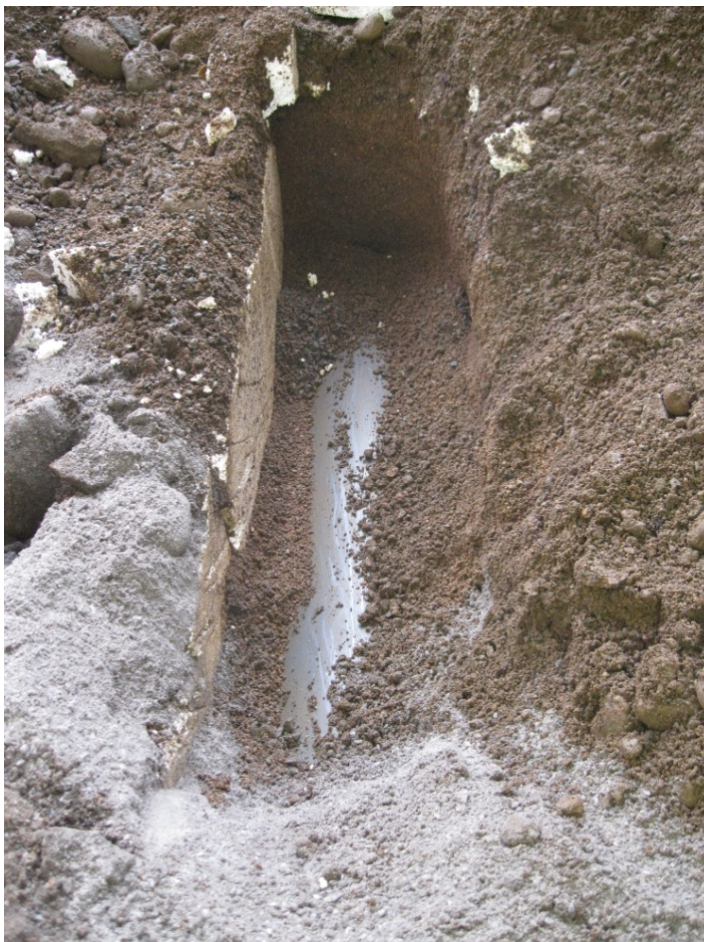
KUVA 11: Vesiputken paikka varmistettiin kaivamalla se esiin (Kuva: Vesa Salmijärvi 2012)

Terästuki perustettiin maanvaraisesti teräsbetonisen anturan varaan. Väliaikaisen tuen perustuksia tehtäessä erityistä huomiota oli kiinnitettävä Nokian veden vesiputkeen, joka sijaitti aivan anturan vieressä. Vaatimuksena oli, että tuesta ei aiheudu ylimääräistä kuormaa putkelle. Tämä varmistettiin kaivamalla putki esiin ja selvittämällä putken todellinen sijainti (KUVA 11). Lisäksi perustamistasoa nostettiin noin 400 mm, koska alkuperäisten suunnitelmien mukaan vesiputken toinen kylki olisi jäänyt paljaaksi anturan rakentamisvaiheessa. Paineellisen vesiputken on kuitenkin oltava tuettuna aina joka suunnalta. Perustamistasoa nostamalla saatiin myös terästuen korkeutta lyhennettyä ja näin teräsputkipilarien nurjahduskestävyyttä parannettua. (Salmijärvi 2013.)

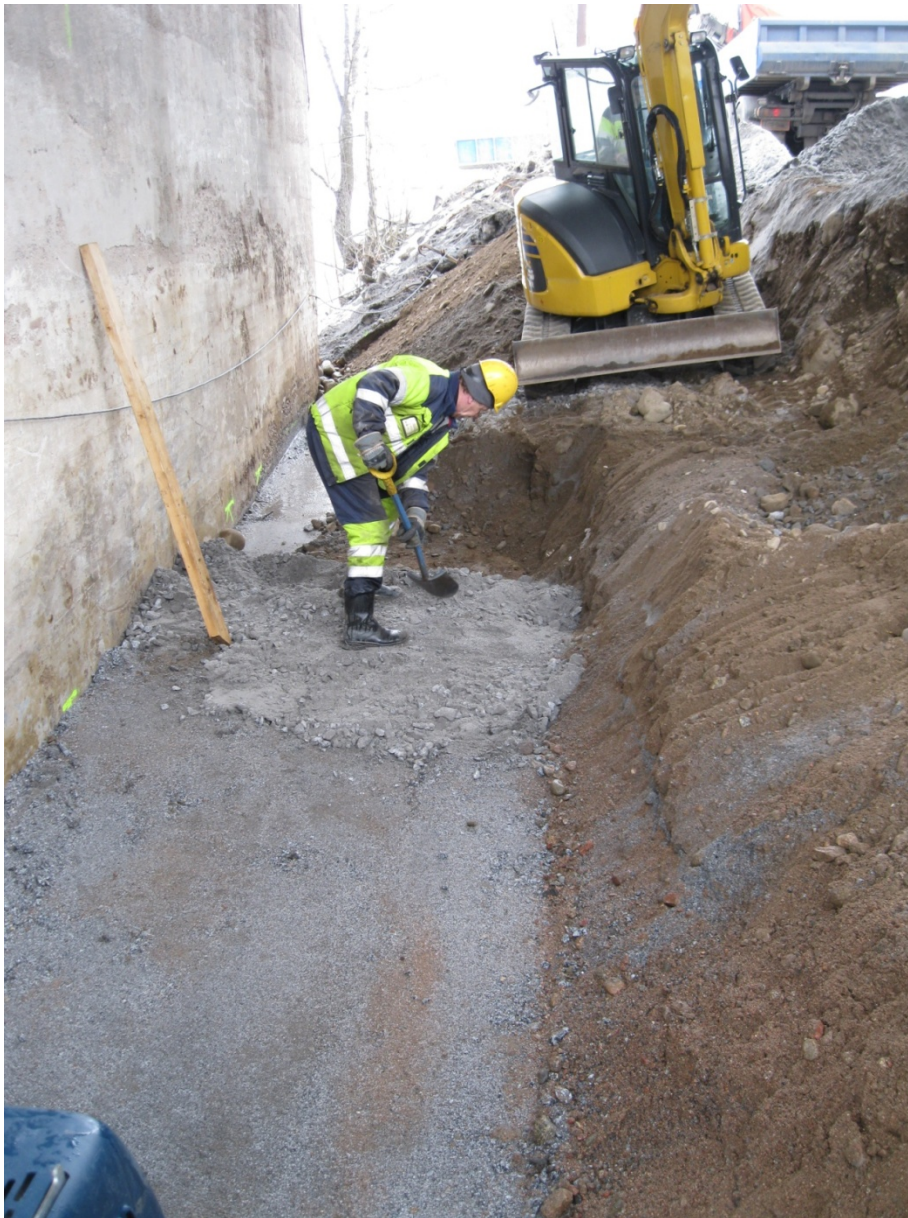
KUVA 12: Murskearinan tekoa (Kuva: Vesa Salmijärvi 2012)

Väliaikaisen tuen perustamistason varmistamisen jälkeen tehtiin tarvittavat kaivutyöt ja 300 mm vahvuinen murskearina anturan alle (KUVA 12). Erityistä huomiota kiinnitettiin murskearinan tiivistykseen. Hyvällä tiivistystyöllä pyrittiin varmistamaan mahdollisimman vähän painuva mursketäyttö ja hallitsemaan näin koko väliaikaisen tuen painumia. (Salmijärvi 2013.)

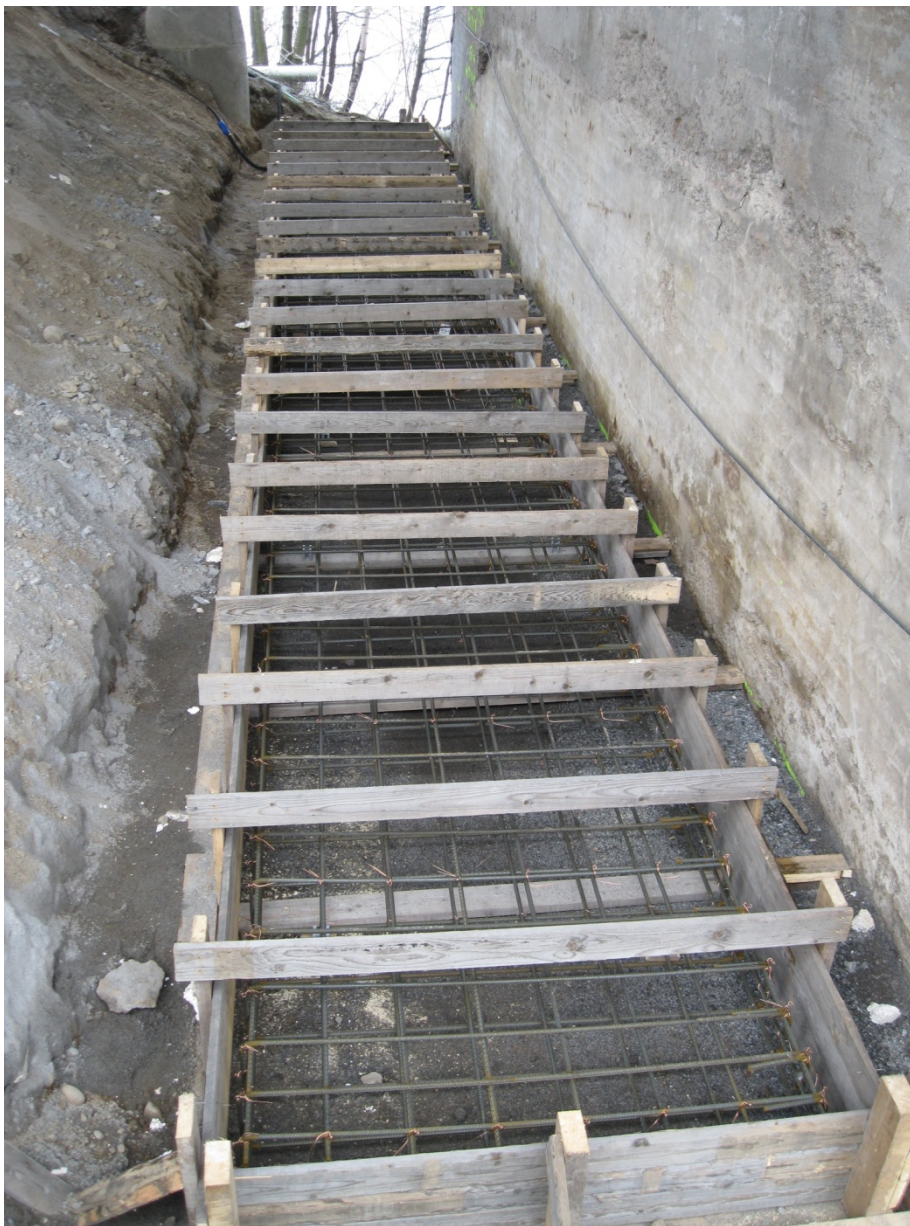
KUVA 13: Väliaikaisen tuen anturan muotti ja raudoitus (Kuva: Vesa Salmijärvi 2012)

Anturan muotti tehtiin lautamuottina ja anturan raudoitus tuli työmaalle kahtena valmiina osana, jotka sidottiin toisiinsa (KUVA 13). Anturan yläpintaan asennettiin kiinnitys-

levyt teräksiselle HE-palkille suunnitelman mukaisesti (Ks. Liite 2). Levyt kiinnitettiin anturan raudoitukseen ennen valua. (Salmijärvi 2013.)

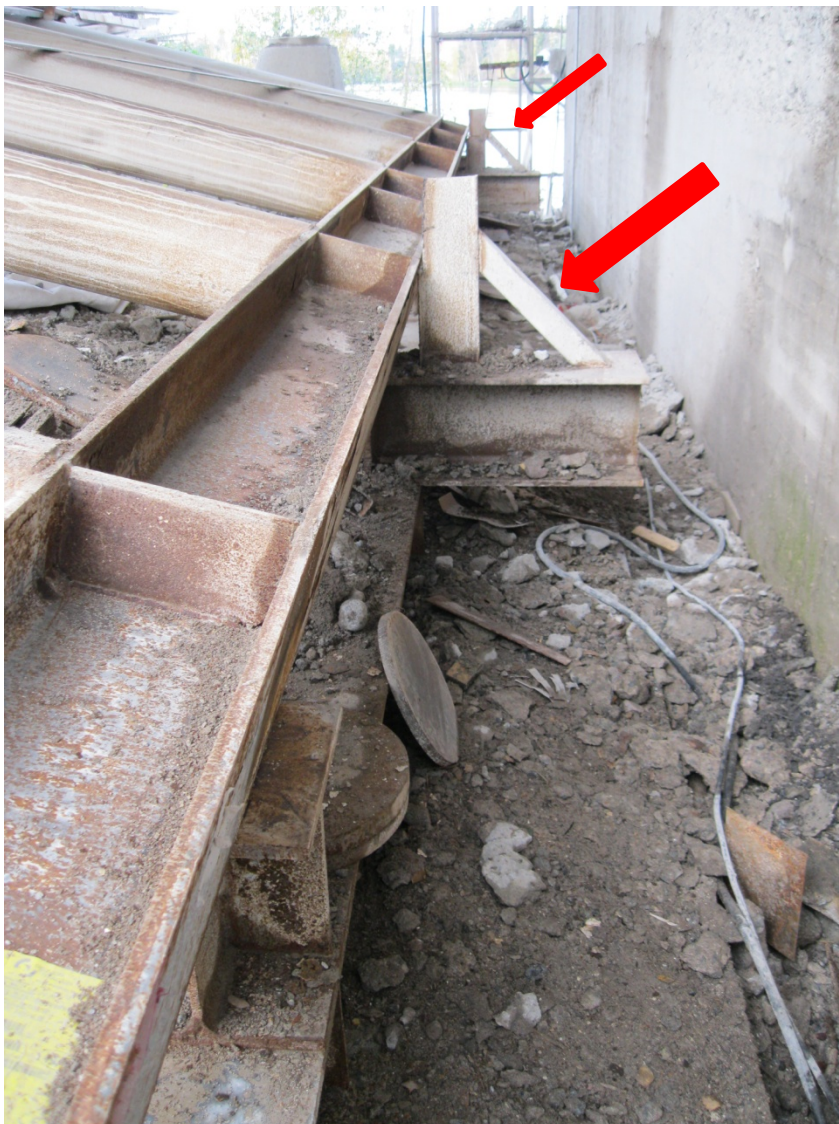
KUVA 14: Työnaikaiset poikittaiset HE-palkit ja topparit

Terästuki rakennettiin luiskassa vaaka-asennossa valmiiksi siten, että se pystytettiin nostamaan alimman HE-palkin päälle asennettujen työnaikaisten palkkien ja toppareiden varaan. Kuva 14 on otettu tuen purkuvaiheessa, mutta siinä näkyy kaksi työnaikaista poikittaispalkkia ja niihin hitsatut topparit. Nämä palkit ja topparit jäivät lopulta tuen pystyttämisen jälkeen osaksi rakennetta. Tuki on kuvassa 14 samassa asennossa, jossa se koottiinkin. Ennen tuen kokoamista alimman HE-palkin ja anturan kiinnityslevyjen väliin asennettiin harjateräkset, joilla palkki saatiin hieman irti anturan yläpinnasta. Anturan yläpinnan ja palkin väliin jäänyt tyhjä tila täytettiin juotosbetonilla ja näin varmistettiin palkin ja anturan välinen kosketuspinta tasaiseksi. (Salmijärvi 2013.)

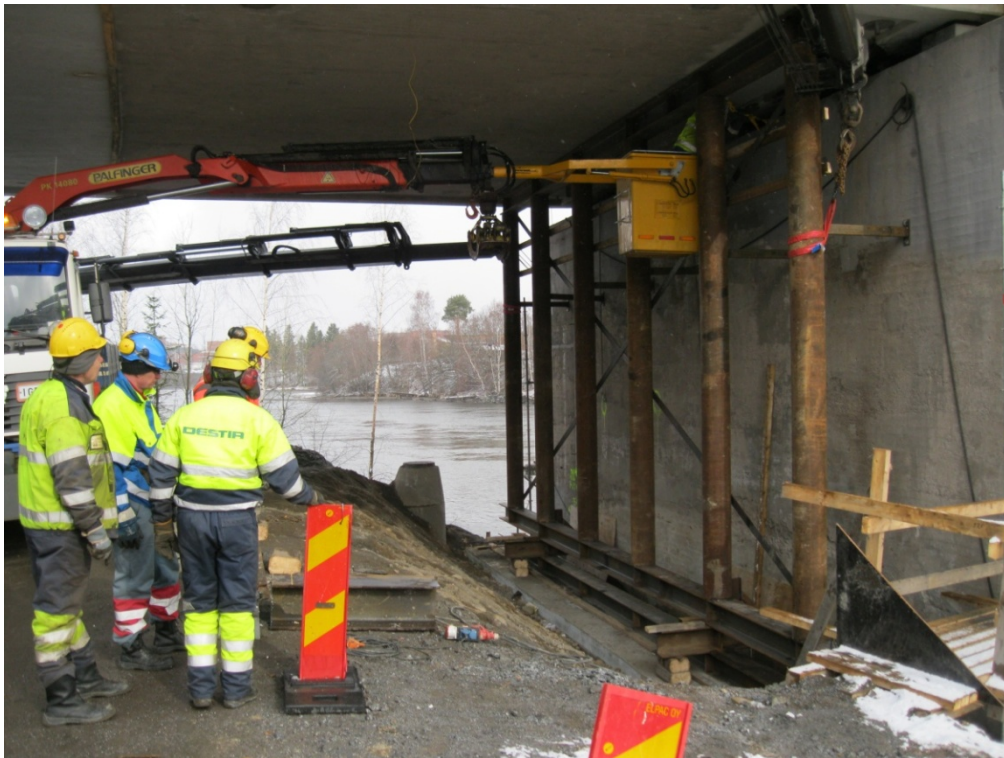
KUVA 15: Tuen nosto ja varmistus ketjuilla (Kuva: Vesa Salmijärvi 2012)

Terästuen pilareihin hitsattiin teräksiset kannatinpalkit työtelineä varten sekä kiinnikkeet telineen kaiteelle. Telineet tehtiin puusta tuen pystytyksen jälkeen. Telineen kannatinpalkit toimivat myös toppareina tuen nostovaiheessa. Kaikki hitsausliitokset tarkastettiin silmämääräisesti urakoitsijan toimesta ennen tuen pystyyn nostamista. Tuki nostettiin pystyyn kahdella kuorma-autoalustaisella nosturilla ja varmistettiin kahdella kiinnitysketjulla vanhojen laakereiden takaa (KUVA 15). Ketjuille asennettiin kiinnitysketjujen ylimmän HE-palkin alalappaan terästuen rakentamisen yhteydessä. Ketjut pitivät tuen pystyssä ennen sillan tunkkausta ja kuormien siirtämistä väliaikaiselle tuelle. Kiinnitysketjujen asennuksessa käytettiin kuorma-auton nosturin lisälaitteena ollutta nostokoria. Ketjut poistettiin korjattavien rakenteiden purkutöiden yhteydessä. (Salmijärvi 2013.)

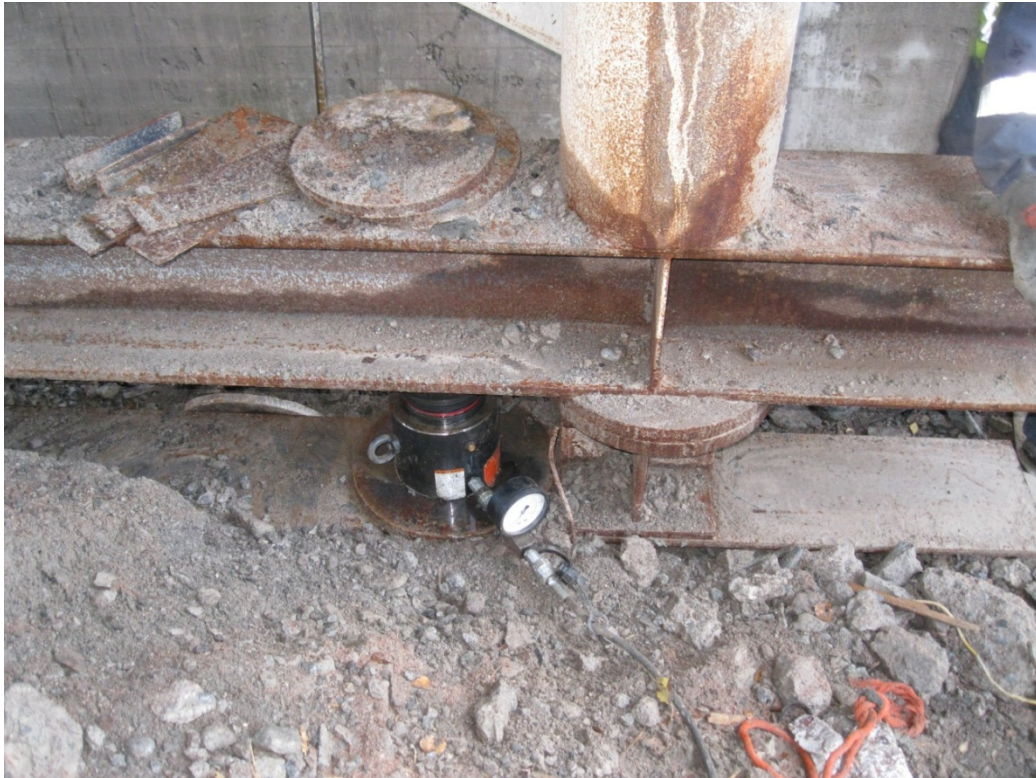
KUVA 16: Tunkit asetettiin tuen pilareiden viereen tunkkaustasolle

Laattasillan päätä tunkattiin terästuen ja hydraulitunkkien avulla noin 15 mm ylöspäin siten, että vanhojen laakereiden kuorma poistui. Riittävä tunkkaus varmisti myös sen, että betonirakenteiden uusimisen jälkeen kumilevylaakereiden asentamiselle jäi riittävästi tilaa. Työ tehtiin kuudella hydraulitunkilla tunkkaustasolta terästuen pilareiden vierestä suunnitelman mukaisesti. Riittävän nostonvaran varmistamiseksi tunkkien alle asetettiin kaksi 30 mm paksuista teräslevyä. Kun siltaa oli nostettu tarpeeksi, tunkkaustasolle tuen pilareiden kohdalle asennettiin HE-palkin pätkät ja kaksi teräslevyä. (Salmijärvi 2013.)

Kuva 16 on otettu tuen purkuvaiheessa, mutta siinä näkyy tunkkien sijoittelu sekä tunkkaustasolle asennetut uumajäykistetyt HE-palkin pätkät ja teräslevyt.

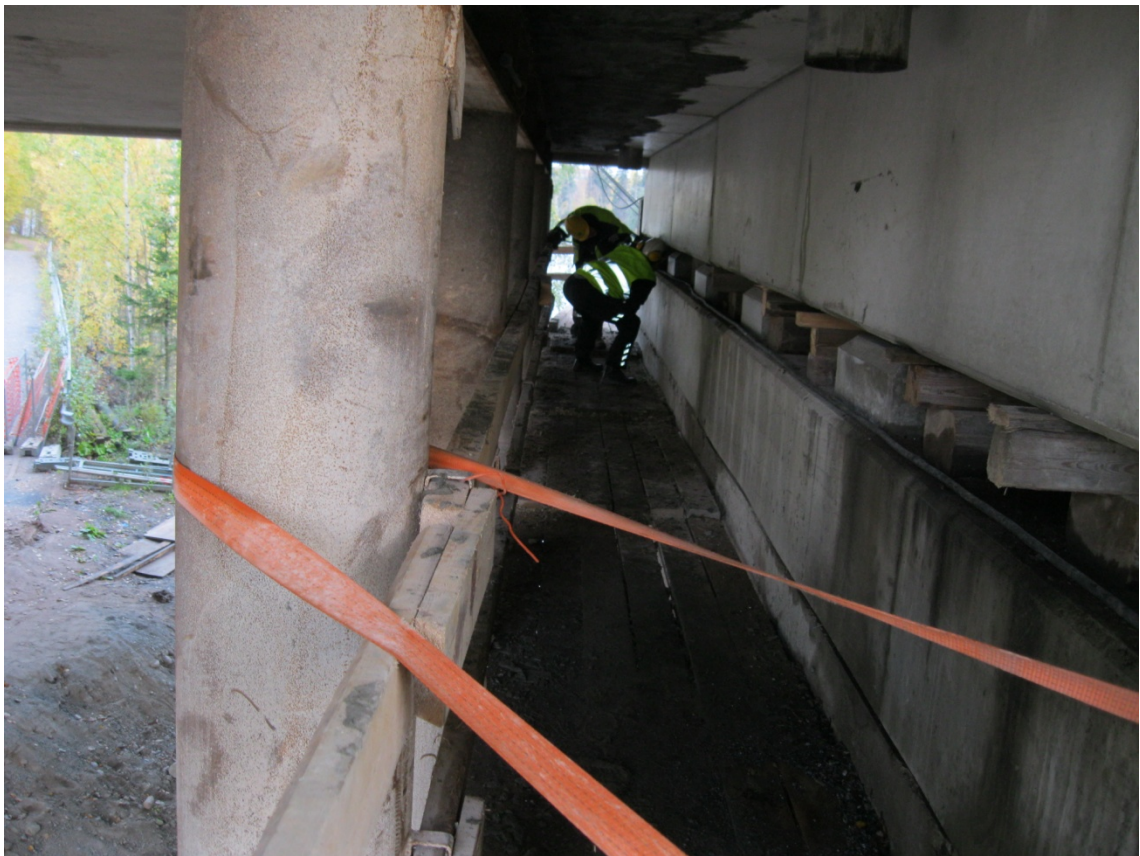
KUVA 17: Laakereiden ja kannen välisen etäisyyden tarkistus sekä terästuen varmistus kuormaliinalla ennen tunkkausta

Ennen tunkkauksen aloittamista terästuki sidottiin kahdella kuormaliinalla laakeritason sivuseinämistä (KUVA 17) ja puiset työtelineet sahattiin poikki terästuen leveydeltä. Kun siltaa oli tunkattu hieman ylöspäin, tunkkaustasolta HE-palkkien päältä poistettiin teräslevyt, ja silta laskettiin uusien laakereiden varaan. Tämän jälkeen tunkit poistettiin ja liikenne katkaistiin sillan alittavalta kevyenliikenteenväylältä. Kuormaliinat irrotettiin varovasti ja tuki kaadettiin hallitusti luiskaan (KUVA 19). (Salmijärvi 2013.)

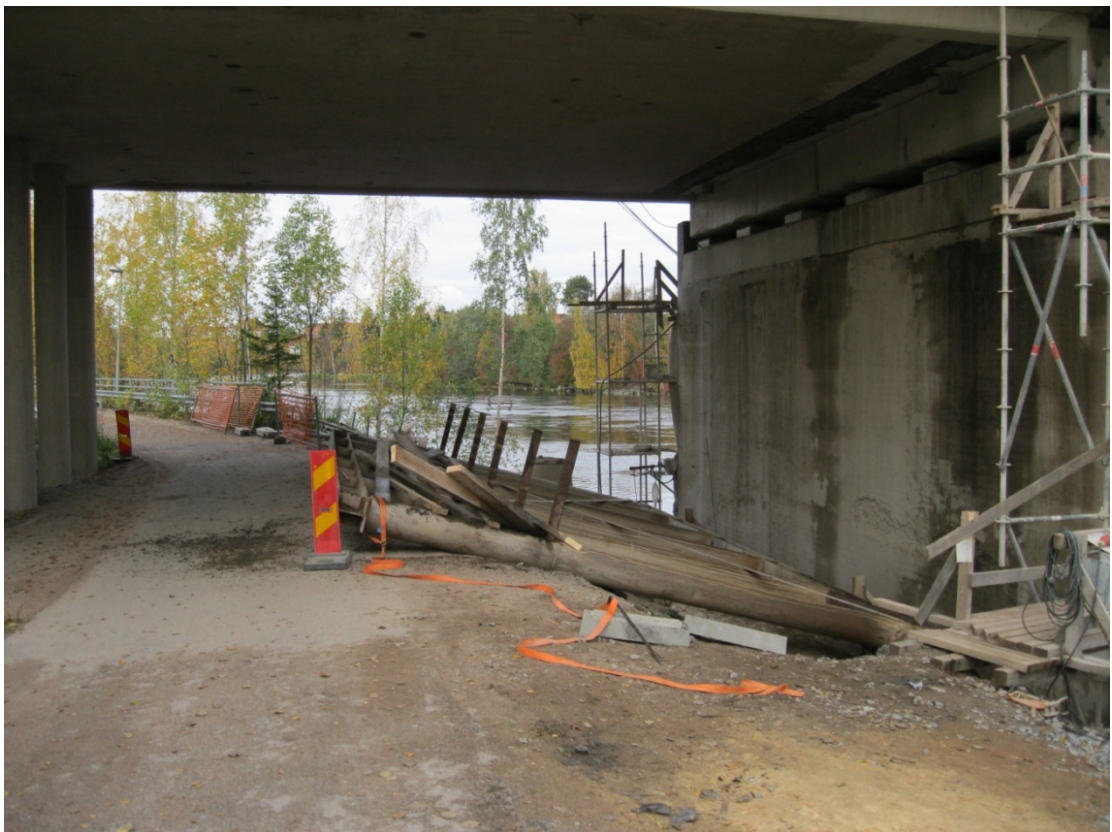
KUVA 19: Terästuki kaadettuna luiskaan

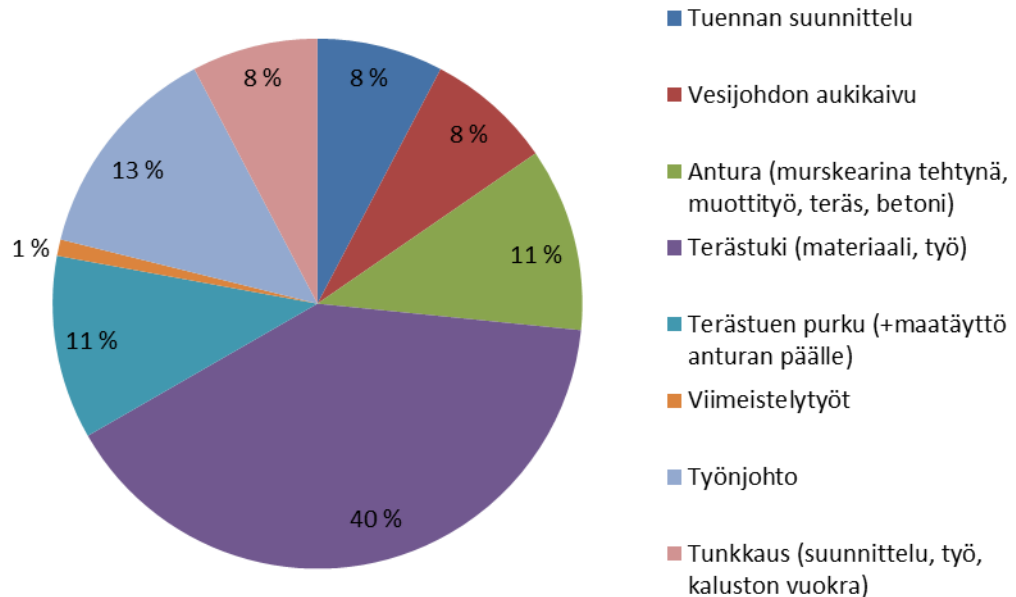
KUVIO 7. Väliaikaisen tuennan kustannusten jakautuminen

Nokianvirran sillan osuus kolmen sillan korjausurakan hinnasta oli lisätöineen noin 1,2 miljoonaa euroa. Väliaikaisen tuennan osuus tästä oli noin 8,5 prosenttia. Tuennan kustannusten jakautuminen on esitetty kuviossa 7. (Tarjous lisätyöstä 2012.)
