Betonisandwich – seinäelementtien lämpö- ja kosteustekninen toiminta

Mika Pälvé

Opinnäytetyö
Toukokuu 2013

Rakennustekniikan koulutusohjelma
Tekniikan ja liikenteen ala

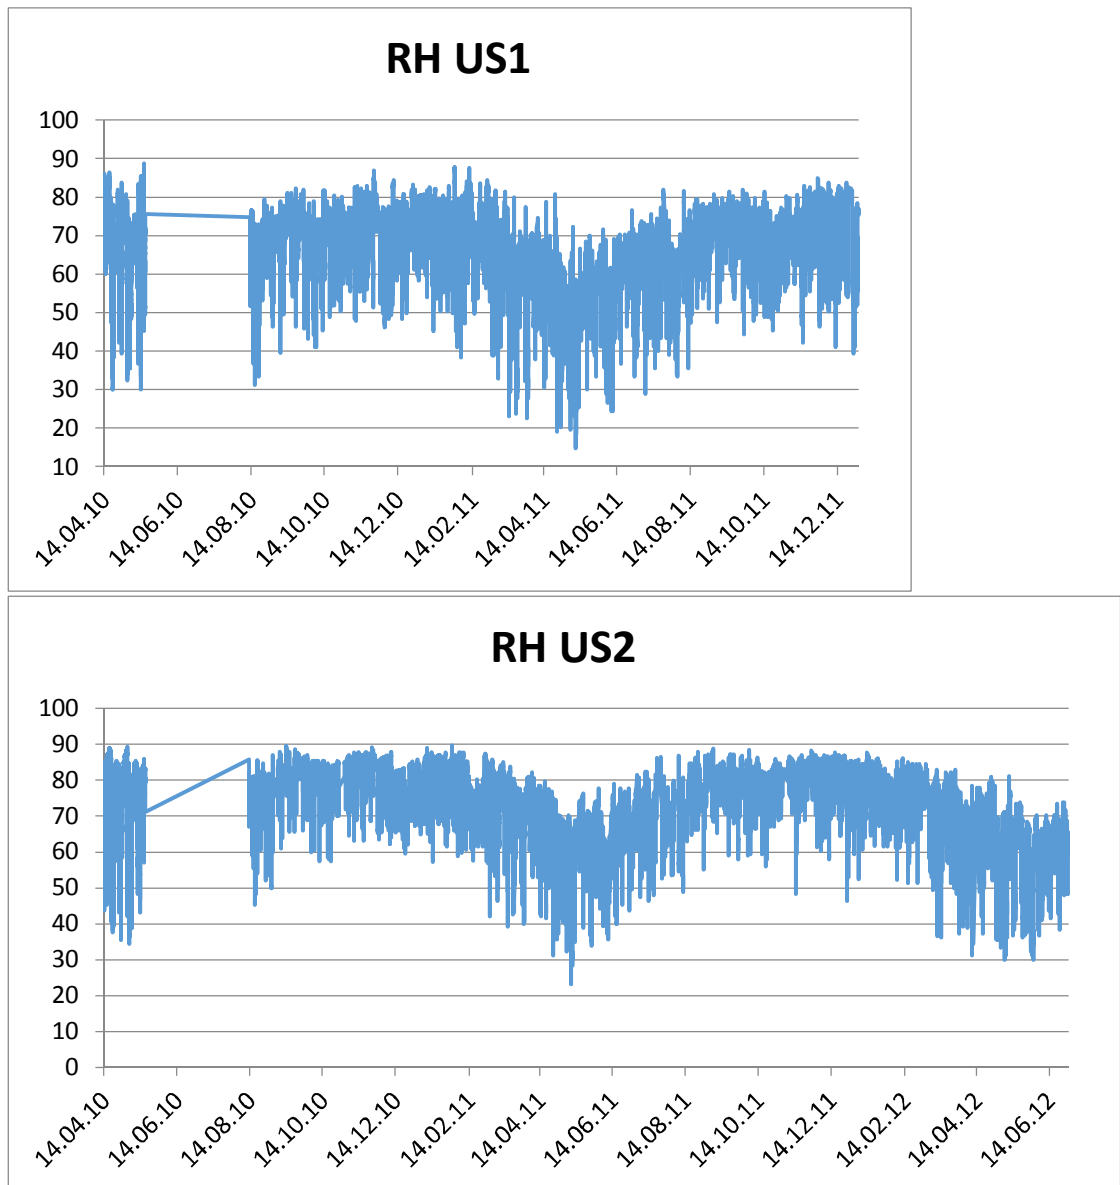
Rakenteiden suhteellisen kosteuden vaihtelut ovat vuoden aikojen mukaan samantyyppiset. Suurimmat arvot ovat talvella ja minimi kesällä. US1:n maksimi arvot ovat hieman yli 80 % kun taas US2:n arvot ovat lähempänä 90 %:ia. US1:n minimiarvot käyvät kesällä 20 %:ssa ja US2:n puolestaan 30 %:ssa. Molemmilla rakenteilla on selvästi havaittavissa vuorokausivaihteluita koko mittausjakson ajalta, vaihtelut ovat 20-40 %:n välillä.

Kuvio 6. Rakennetyyppien US1 ja US2 suhteellisen kosteuden vaihtelut ulkokuoren ja eristeen rajapinnassa.

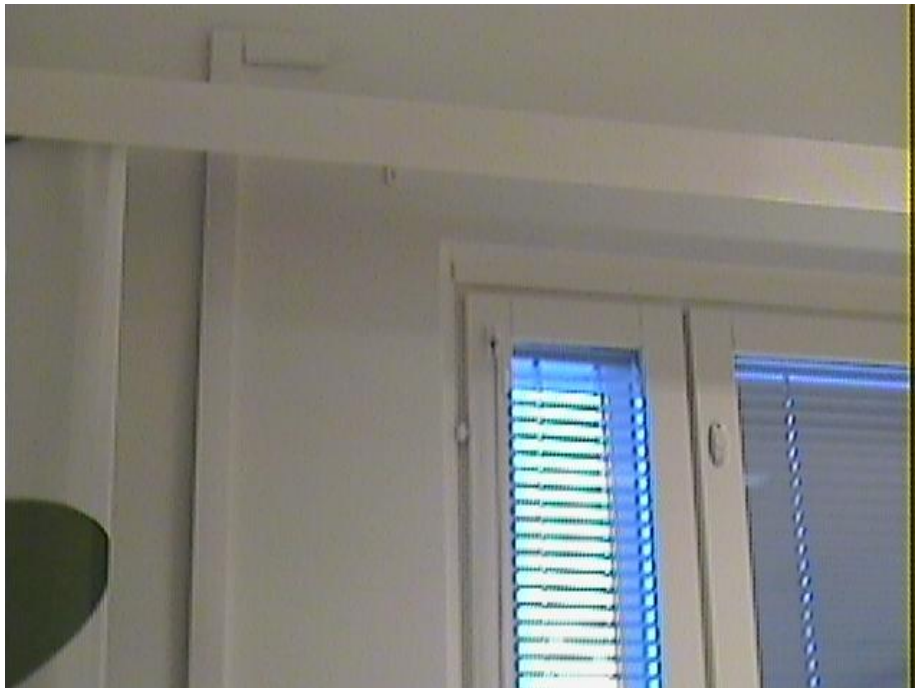
Sisäpuolelta otetuista kuvista voidaan todeta että seinärakenteet pitävät lämpöä normaalisti mitta-antureiden kohdilta, eikä ikkuna- tai ylä- ja alapohjaliitoksissa ole suuria lämpötilaeroja. Suurin ero huomattiin ikkuna liitoksessa, jonka lämpötila oli 3°C:ta alempi kuin seinän lämpötila (ks. kuvat 23 ja 24). Huoneiden nurkissa ja kahden suuremman luokkahuoneen keskellä olevien teräspilareiden ylä- ja alapohjien liitoksissa oli havaittavissa myös samansuuruisia eroja, kuin ikkuna liitoksissa, 2°C - 4°C:ta (ks. kuvat 25 ja 26).

Kuvio 23. Ikkunaliitoksen lämpökamera kuva, ulkoseinän rakennetyyppinä US1.

Kuvio 24. Lämpökamerakuvaa (Kuvio 23) vastaava normaalikuva.

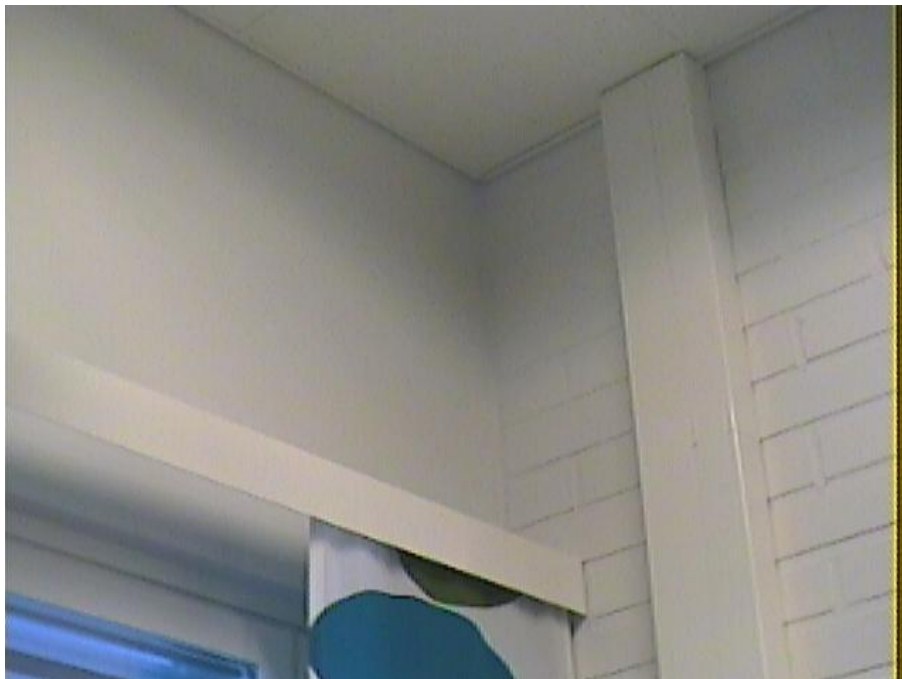
Kuvio 25. Lämpökamerakuva huoneen ylänurkasta, ulkoseinän rakennetyyppinä US1.

Kuvio 26. Lämpökamerakuva, (Kuvio 25), vastaava normaalikuva.

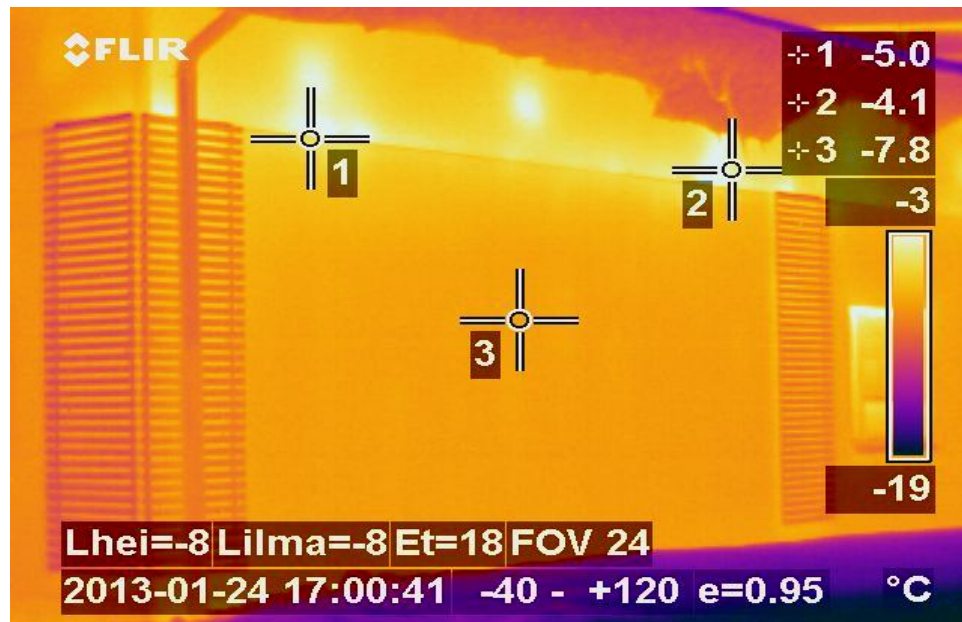
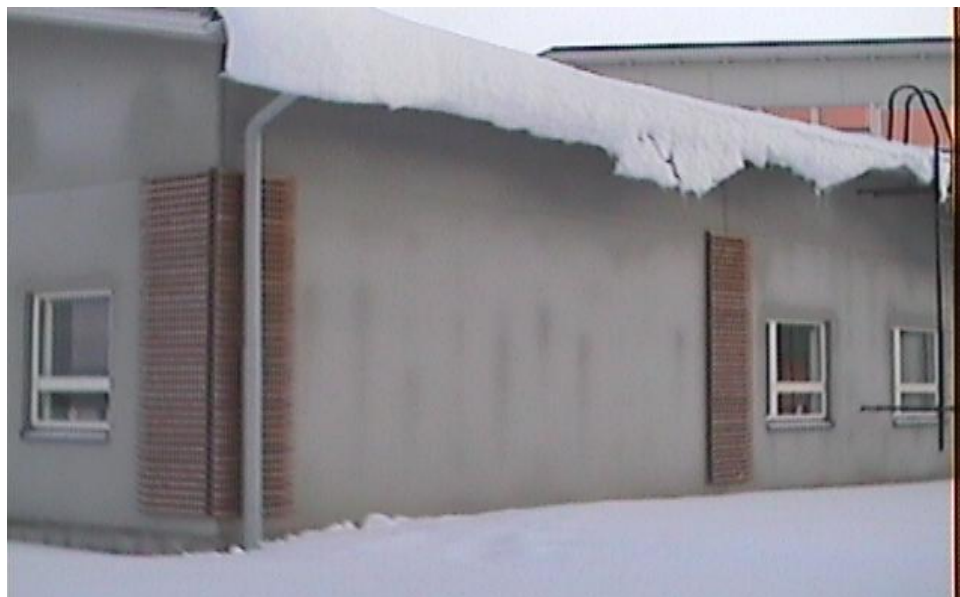
laisia lämpötilaeroja, ainoastaan saumojen risteyskohdissa oli havaittavissa eroja. Nämä kohdat ovat juurikin huoneiden ylänurkat, joissa oli sisältä päin tarkasteltuna myös lämpötilaeroja (ks. kuviot 27 ja 28).

Kuvio 27. Lämpökamerakuva ulkoapäin rakennetyypistä US1.

Kuvio 28. Lämpökamerakuva (Kuvio 27) vastaava normaalikuva.

Kuviossa 27 oli havaittavissa yläpohjasauman yläpuolella tasaisin välein muuta ulko-kuorta noin 4 °C:ta lämpöisempiä kohtia. Nämä ovat kuorielementteihin sijoitettujen konsolien kautta muodostuvia kylmäsiltoja (ks. kuvio 29). Konsolit sijaitsevat rakennuksella sivuseinillä ja vastaavaa lämpötilaeroa ei päätyseinillä ollut havaittavissa.

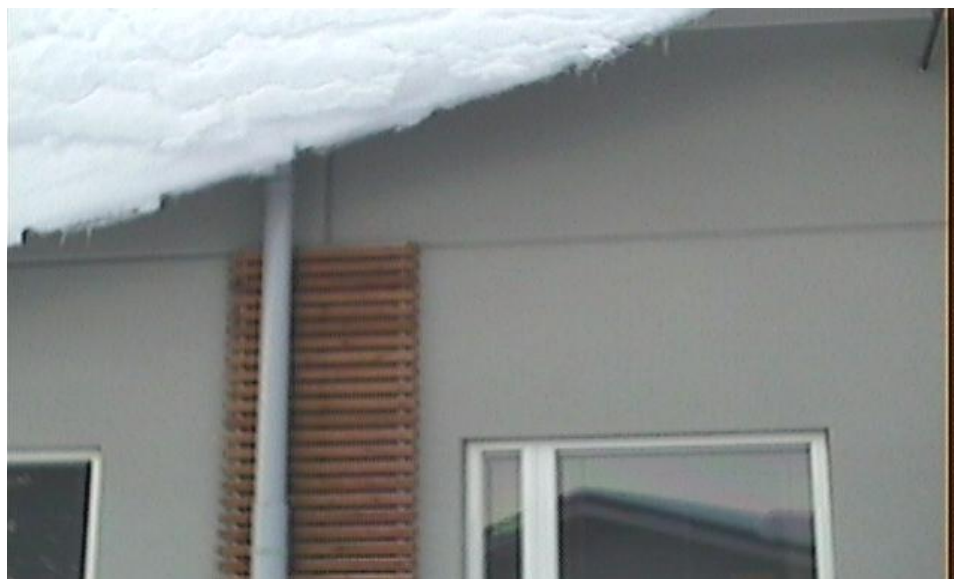
Ulkoa otetuista kuvista saadaan selville myös samoja asioita kun edeltävistä rakenteista. Herkimpiä kohtia lämpöhäviöille ovat elementtisaumojen risteyskohdat (ks. kuviot 32 ja 33), joissa oli jopa kuusi astetta lämpöisempiä kohtia, verrattuna elementin lämpötilaan yleisesti.

Kuvio 32. Lämpökamerakuva ulkoseinästä, rakennetyyppi US4.

Kuvio 33. Lämpökamerakuvaa (Kuvio 32) vastaava normaalikuva.

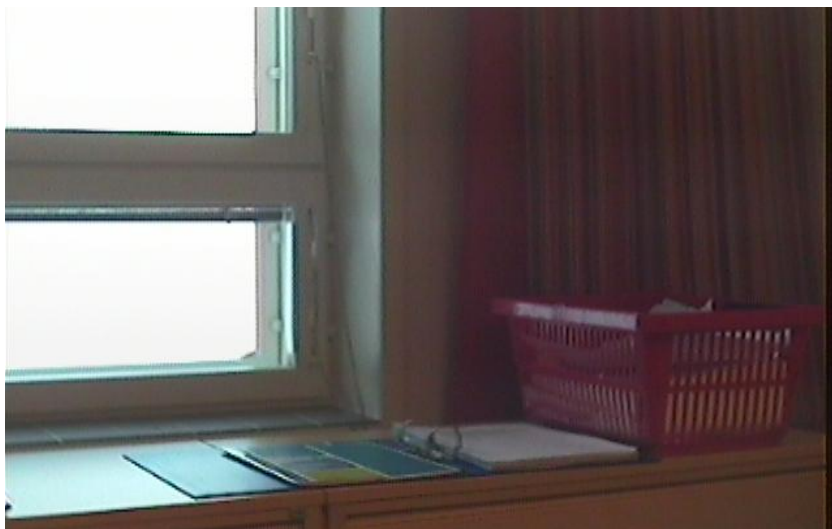
Kuvio 34. Lämpökamerakuva ikkunaliittymästä, rakennetyyppi US7.

Kuvio 35. Lämpökamerakuvaa (Kuvio 34) vastaava normaalikuva.

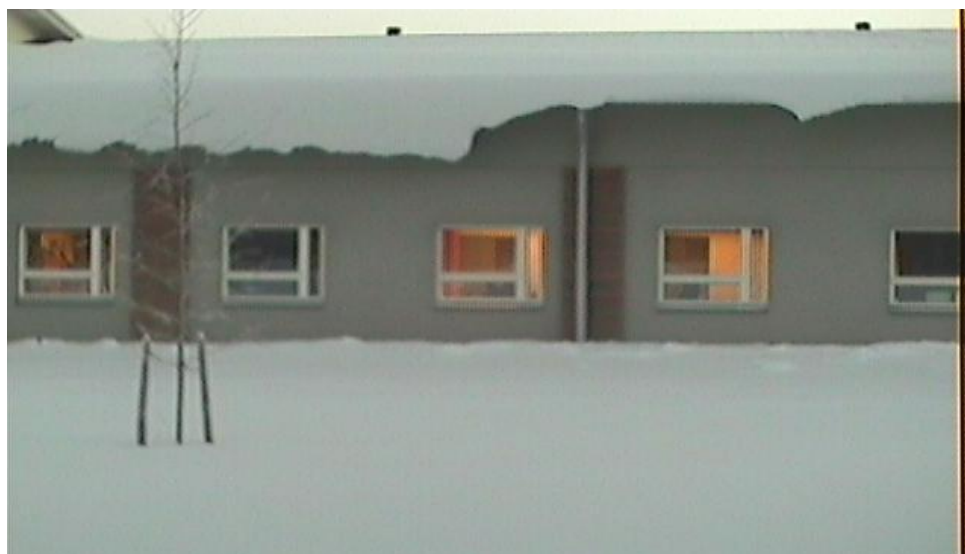
Kuvio 36. Lämpökamerakuva ulkoseinästä, rakennetyyppi US7.

Kuvio 37. Lämpökamerakuva (Kuvio 36) vastaava normaalikuva.

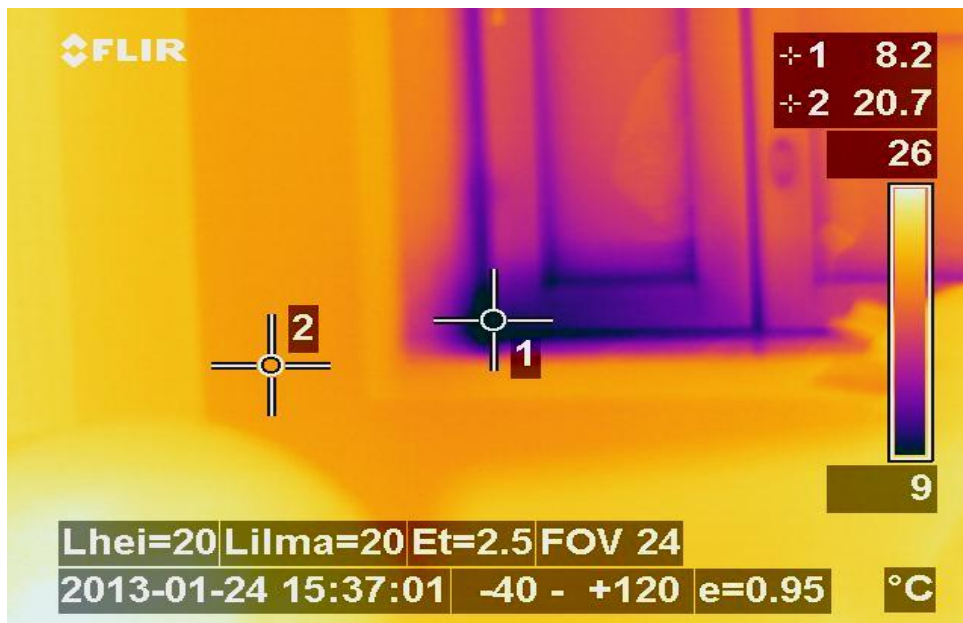
Kuvio 38. Lämpökamerakuva ikkunaliittymästä, rakennetyyppi US8.

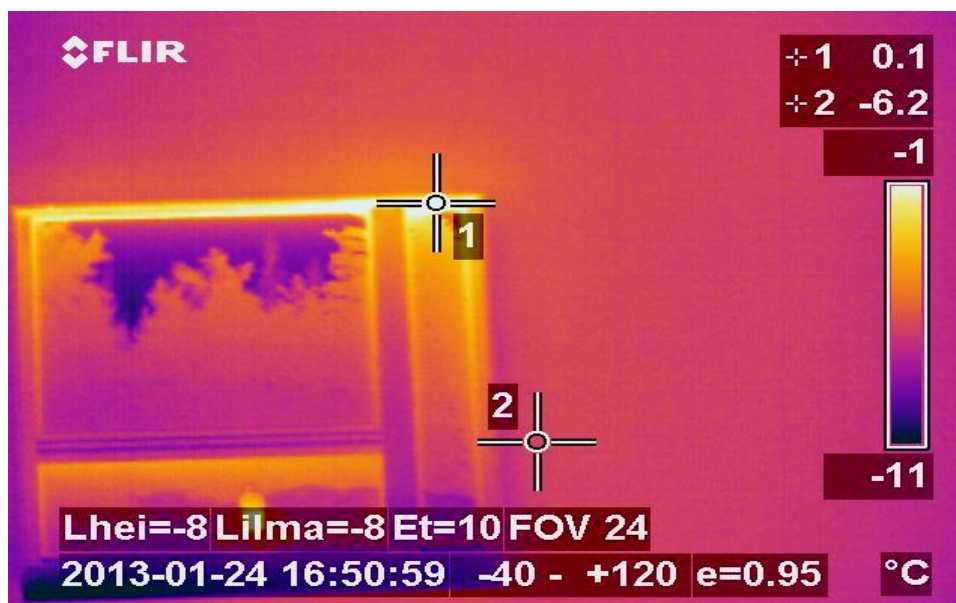
Kuvio 39. Lämpökamerakuva ulkoseinästä, rakennetyyppi US8.

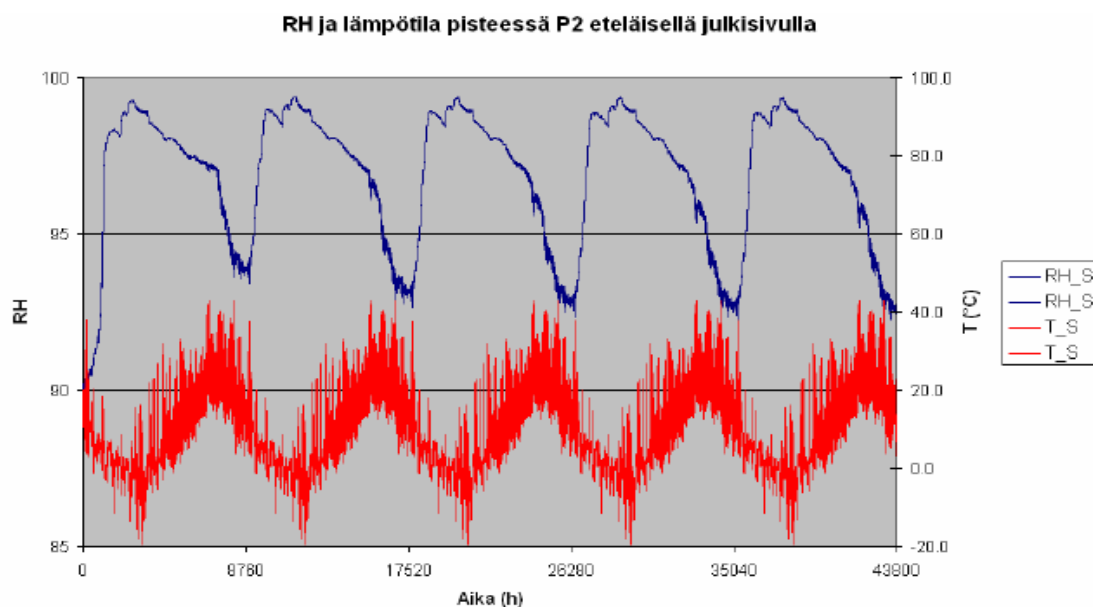
Kuvio 44. Petteri Ormiskankaan tekemien laskelmien mukainen ulkokuoren ja eristeen rajapinnan RH ja lämpötila rakennetyypissä US2. (Ormiskangas 2009, 61)

Laskelmien suhteellinen kosteus on lähes yli 95 %:n koko tarkastelujakson ajan, kun taas koerakennuksen vastaavat arvot ovat maksimissa talvisin noin 90 %:ssa ja laskevat kesäisin 30 %:iin. Laskelmissa suhteellinen kosteus ei näyttäisi vaihtelevan päivittäin lähes lainkaan, kun vastaavasti koerakennuksen tuloksista pystyy havaitsemaan jopa 30 %:n vuorokausivaihteluita.

Kuvio 45. Koerakennuksen rakennetyypin US2 suhteellinen kosteus ja lämpötila eristeen ja ulkokuoren rajapinnassa.

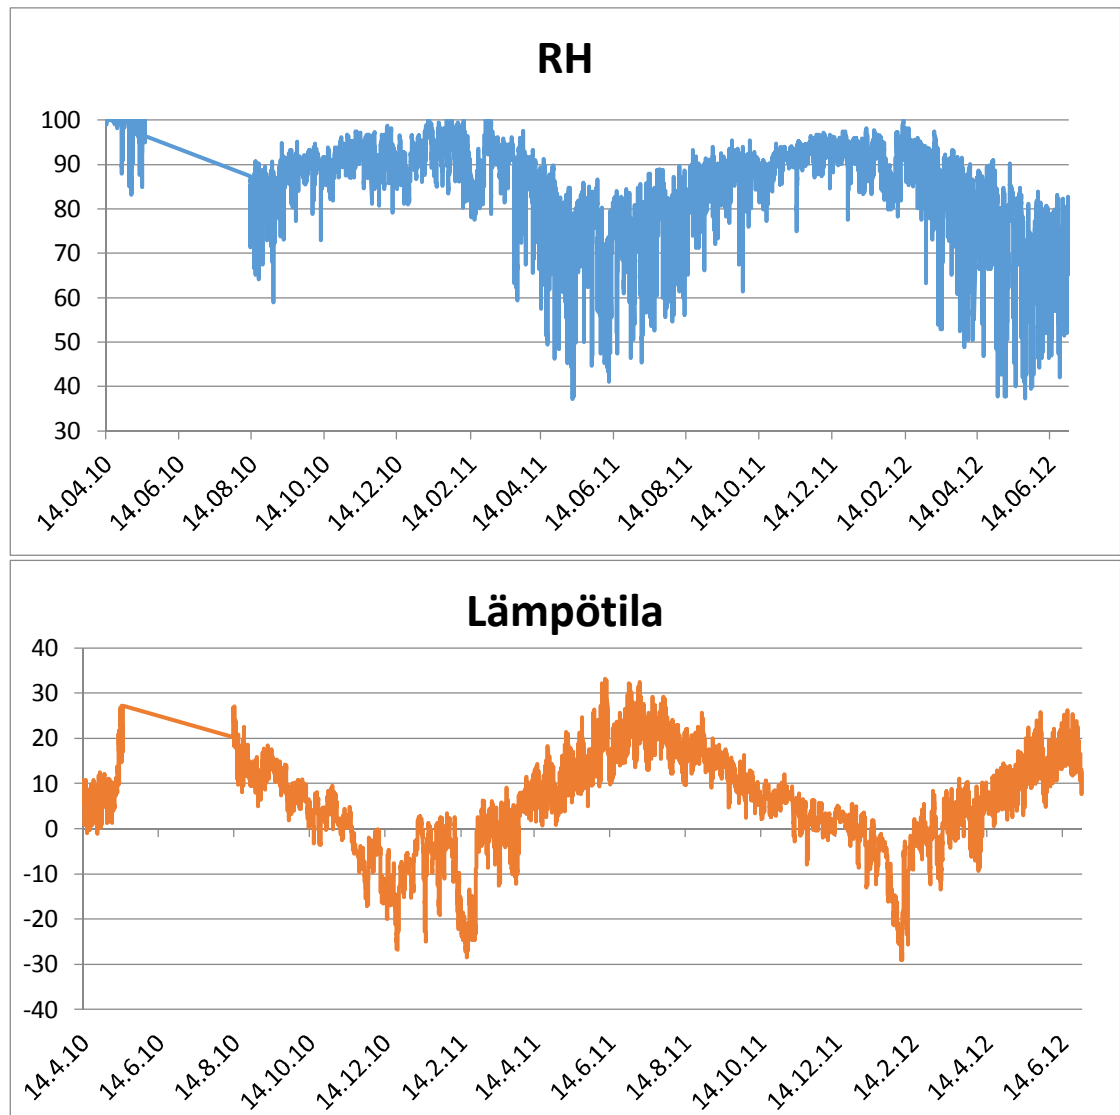
Kuvio 54. Ormiskankaan tekemien laskelmien mukainen ulkokuoren ja eristeen rajapinnan RH ja lämpötila rakennetyypissä US7. (Ormiskangas 2009, 94)

Ormiskankaan laskelmissa suhteellinen kosteus näyttäisin vaihtelevan talven 100 %:n ja kesän 93 %:n välillä. Koerakennuksen vastaavat arvot ovat talven 100 % ja kesäisin 40 %. Laskelmissa vuorokausivaihtelua ei ole havaittavissa, kun taas koerakennuksessa vaihtelut kesäkuukausina ovat jopa 40 %. Koerakennuksen maksikosteus on hiukan laskenut toisena talvena, eikä se tuolloin yllä aivan 100 %:iin.

Kuvio 55. Koerakennuksen rakennetyypin US7 suhteellinen kosteus ja lämpötila eristeen ja ulkokuoren rajapinnassa.
