Minna Pänkäläinen

Sähköasennusten kuntokartoitus

Insinööriytyö

4	Sepän koulun kuntotutkimus	22
4.1	Kiinteistön perustiedot	22
4.2	Kiinteistön sähköjärjestelmät	23
4.2.1	H1 - aluesähköistys	23
4.2.2	H2 - kytkinlaitokset ja jakokeskukset	24
4.2.3	H3 - johtotiet	25
4.2.4	H4 - johdot ja niiden varusteet	26
4.2.5	H5 - valaisimet	28
4.2.6	H6 - lämmittimet, kojeet ja laitteet	29
4.2.7	H7 - erityisjärjestelmät	30
4.2.8	J - tietojärjestelmät	30
4.3	Kuntotutkimusmittaukset	32
4.3.1	Sepän koulussa suoritettuja mittauksia	33
4.3.2	Mittarit ja mittausapuvälineet	33
4.3.3	Sähkön laadun mittaus	34
4.3.4	Lämpökuvaus ja lämpötilojen mittaus	35
4.3.5	Mittaukset asennustesterillä	37
5	Yhteenveto	38
5.1	Sähkönlaatumittauksen tulokset	38
5.2	Lämpömittausten tulokset	41
5.3	Muut kuntotutkimusmittaustulokset	42
	Lähteet	44
	Liitteet	
	Liite 1. Lämpökuvaus

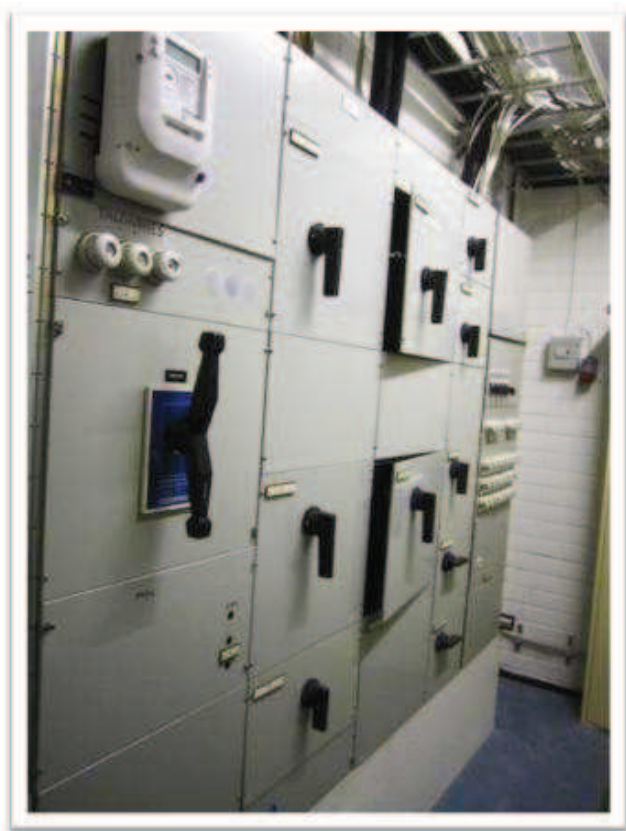
Kuva 2. Pääkeskus

H22 - jakokeskukset alle 1 000 V. Sähköpääkeskustilan nousukeskuksessa on kahvasulakelähdöt kiinteistön jakokeskuksille. Piirustusten mukaan nousukeskuksen pääsulakkeet ovat 3 x 200/250 A. Sähköjärjestelmien laajennuksessa, vuonna 2002, nousukeskusta laajennettiin ja siihen asennettiin lisäosa. Sähkönsyöttö kiinteistöön tulee viereisen koulun sähköpääkeskukselta, joka esitetään kuvassa 2. Kiinteistön jakokeskukset on sijoitettu lukittuihin komeroihin eri puolille kiinteistöä. Keskukset ovat hyvässä kunnossa ja laajennusvaraa riittää. Keskusten sähköpiirustuksissa on hieman puutteita ja osa piirustuksista puuttuu. Keskukset ja sähkötilat tulee pitää siisteinä ja puhtaina turvallisuuden takaamiseksi.

H23 - kompensointiparisto. Sähköpääkeskustilassa on Nokia Capacitorsin 400 V:n nimellijännitteinen kondensaattoriparisto loistehon kompensointiin. Kondensaattoripariston teho on 150 kvar ja paristo on varustettu K205 loistehonsäätimellä. Kompensointiparisto oli kuntoarvion havaintojen mukaan toimintakuntoinen. Toimintakuntoa tulee tarkistaa säännöllisesti.

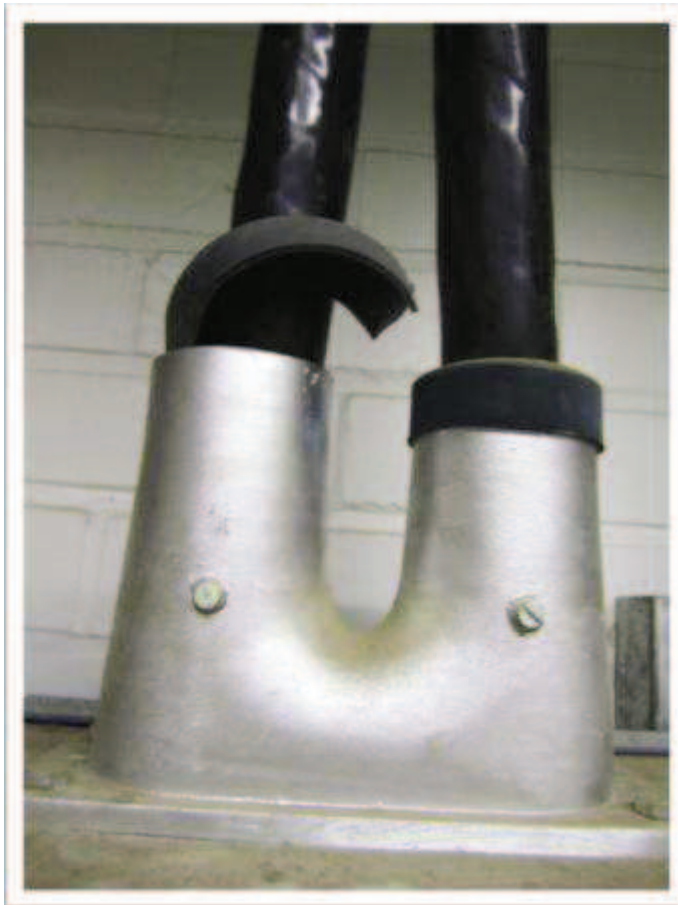
Kuva 4. Irronnut tiiviste

H44 - voimaryhmäjohdot. Kiinteistössä voimaryhmäjohtoja löytyy LVI-laitteiden ja moottoreiden syöttökaapeleista, suurkeittilaitteiden syöttökaapeleista ja voimapistorasioista ja teknisen työn luokan laitteiden syöttökaapeleista ja voimapistorasioista. Kaapelityypit voimaryhmäjohtoille ovat pääasiassa MMJ-, MCMK-, ja VSB-typin kaapeleita. Kuntoarviossa voimaryhmäjohdot vaikuttivat hyväkuntoisilta, mutta erikoisolosuhteissa käytettäviä voimaryhmäjohtoja tulee tarkastaa säännöllisesti mahdollisten vikojen ja vaurioiden havaitsemiseksi. Kuvassa 4 on havaittavissa tiivisteiden irtoaminen, mikä vuoksi kaapelin liitoskohta altistuu esimerkiksi pölylle.

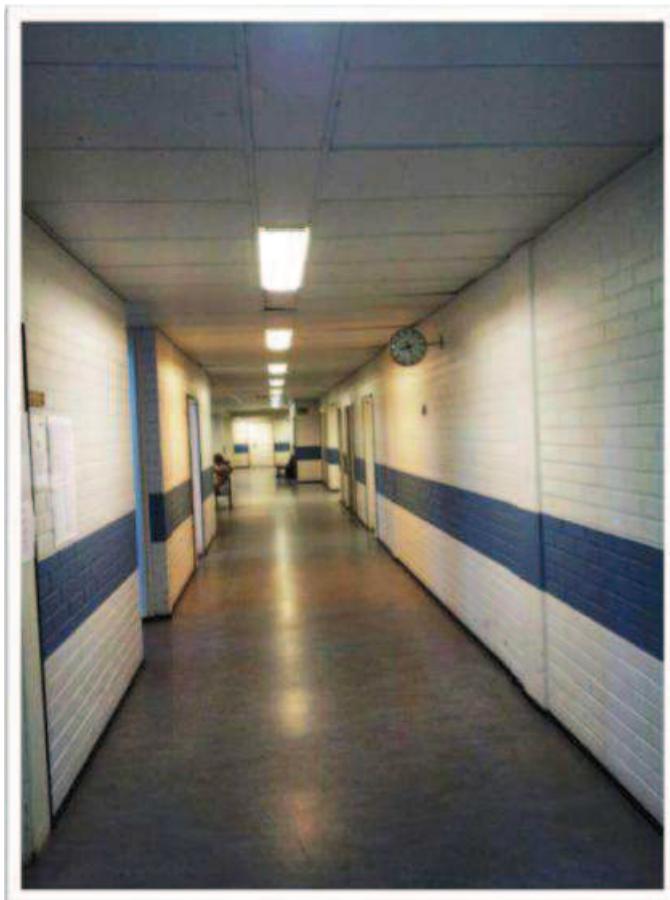
Kuva 5. Perinteinen loisteputkilla toteutettu käytävävalaistus

H51 - valaisimet. Käytävillä ja luokkatiloissa on käytetty pääasiallisesti loisteputkivalaisimia, rakenteisiin tai ripustuskiskolle asennettuina. Kuvassa 5 on näkyvillä rakenteeseen asennetut käytävävalaisimet. Muissa tiloissa on valaisimia, joissa käytetään nykysuositusten mukaisesti energiansäästölamppuja. Valaisimet näyttivät kuntotarkastuksessa hyväkuntoisilta ja valaistuksen taso riittävältä. Valaisinten keskimääräinen käyttöikä on 20 - 25 vuotta, huoltotöitä on muistettava suorittaa tarpeen mukaan. Valaisinten kuvut on puhdistettava säännöllisesti esimerkiksi lampunvaihdon yhteydessä. Loisteputkivalaisinten kuristimia joudutaan välillä uusimaan vanhojen rikkoutuessa.

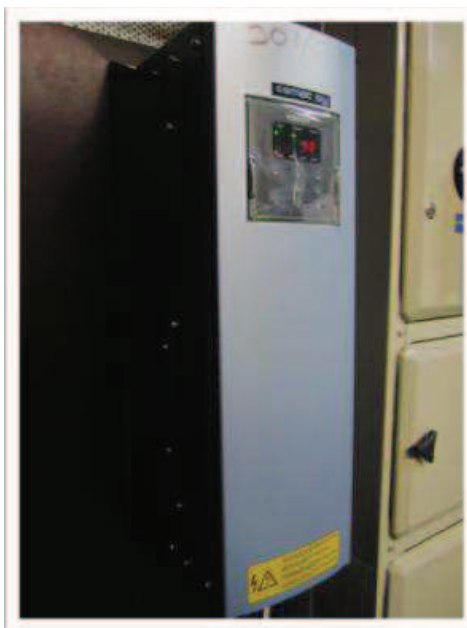
Kuva 6. IV-konehuoneen taajuusmuuttaja

H62.2 - taajuusmuuttajat. IV-konehuoneessa on uudehko Vaconin taajuusmuuttaja säätelemässä IV-koneiden pyörimisnopeutta. Taajuusmuuttaja esitetään kuvassa 6. Taajuusmuuttajalle tehdään huoltotoimenpiteitä IV-koneiden huollon yhteydessä.

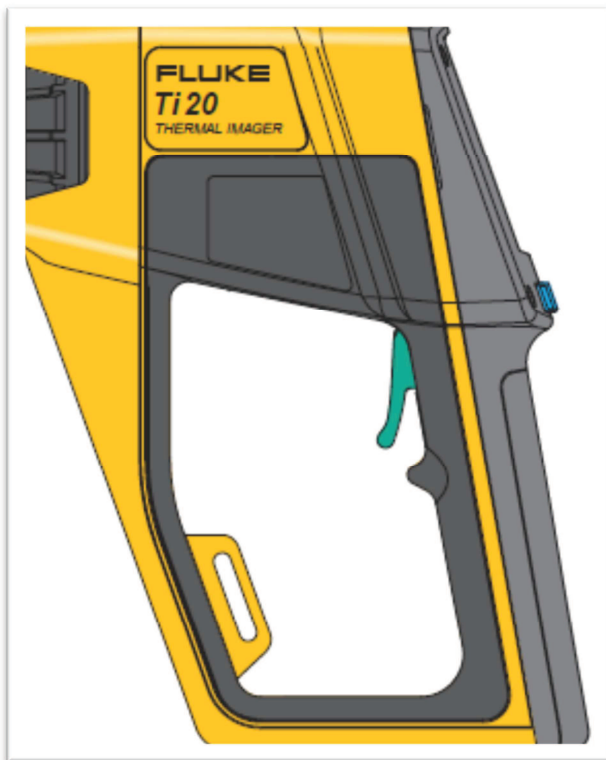
Kuva 8. Fluke Ti20 -lämpökamera

Lämpökuvaus suoritettiin Fluke Ti20 –lämpökameralla. Lämpökamera esitetään kuvassa 8. Lämpökamera on kevyt ja ergonomisesti muotoiltu kamera, jolla voidaan kuvata tarkkoja lämpökuvia ja radiometrisiä arvoja helposti ja nopeasti. Lämpökamera muuttaa kuvattavan kohteen säteilyn lämpötilaksi. Kameraa voidaan käyttää jopa 350 °C:n lämpötilassa.

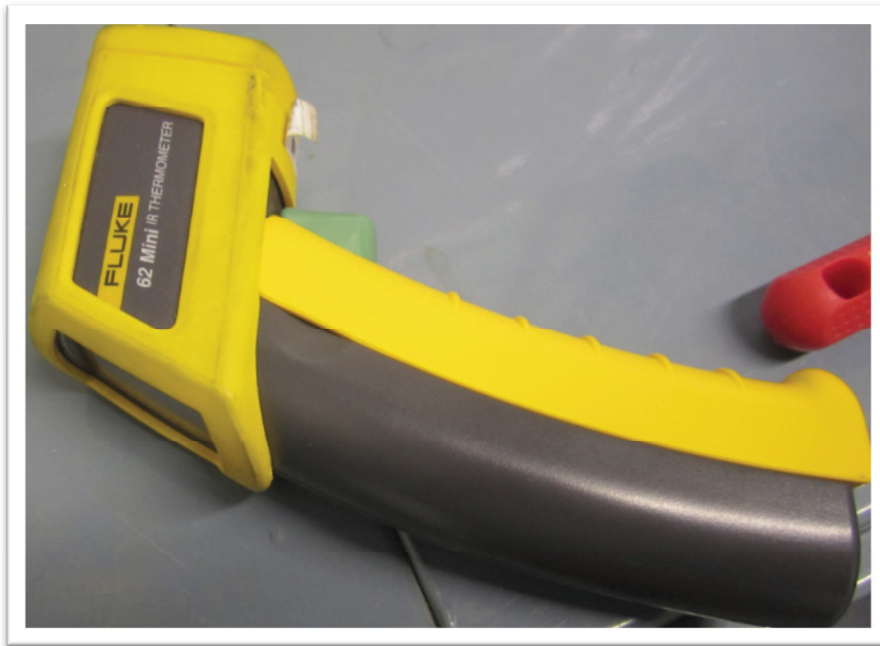
Kuva 9. Fluke 62 mini-infrapunamittari

Lämpötilan mittaaminen infrapunamittarilla on turvallista, koska se voidaan tehdä pienen välimatkan päästä. Fluke 62 mini-infrapunamittari on pieni, kevyt ja helppokäyttöinen. Mittarilla osoitetaan mitattavaa kohdetta, painetaan mittausnappia ja lämpötila on heti luettavissa mittalaitteen näytöltä. Infrapunamittarilla voidaan mitata lämpötiloja -30 °C:sta jopa +500 °C:een.

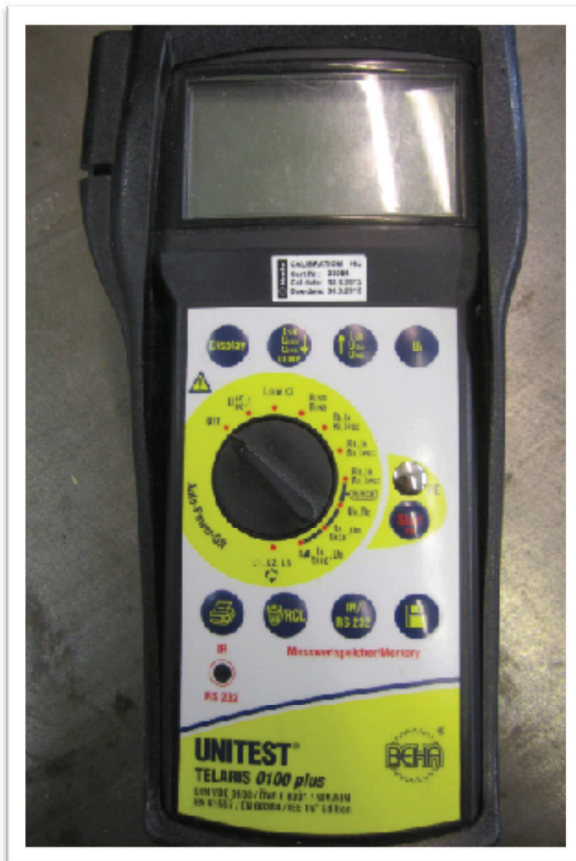
Kuva 10. Asennustesteri Unitest telaris 0100 plus

Unitest Telaris 0100 plus -asennustesterillä mitattiin erinäisiä arvoja pistokoeluoontoisesti Sepän koulun teknisen työn luokassa sijaitsevista laitteista. Asennustesterin tärkeimpiä ominaisuuksia ovat silmukkavastuksen ja oikosulkuvirran mittaus ilman RCD/FI:n laukaisua, verkon sisävastusmittaus 440 V:iin saakka, oikosulkuvirtamittaus, RCD/FI-mittaus, kosketusjännite, laukaisuaika ja laukaisuvirta nousevalla virralla, pienohmimittaus, eristysmittaus, jännitteen ja taajuuden mittaus sekä kiertokentän tarkastus. Lisäksi asennustesterissä on integroitu kosketuselektrodien avulla tehtävä pistorasioiden testaustoiminto, joka ilmaisee väärinkytkeytyt pistorasiat ja havaitsee suojajohdinten puuttumisen. Asennustesteri esitetään kuvassa 10.

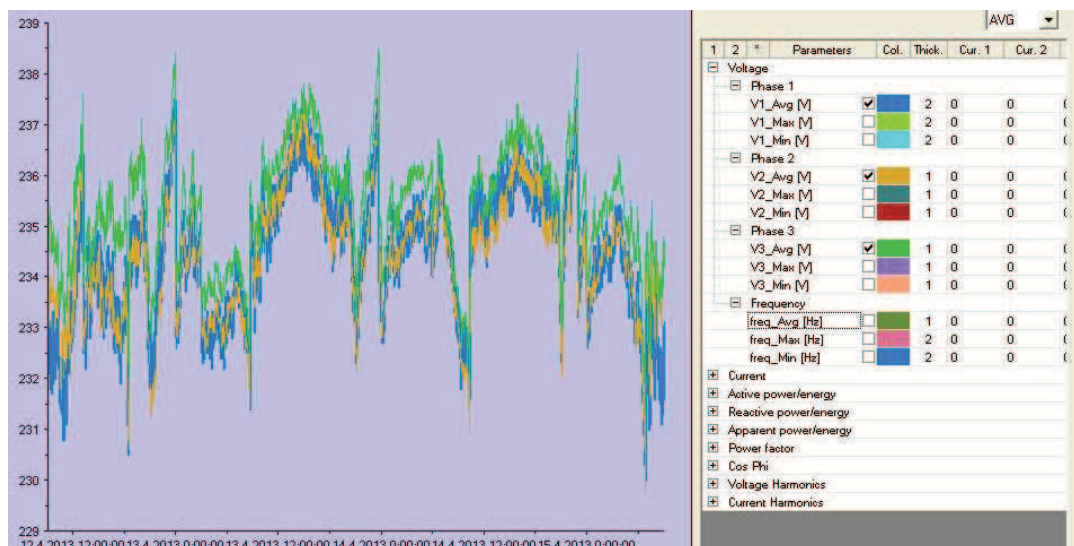
Kuva 12. Jännitteen keskiarvoja vaihteittain

Kuten kuvassa 11 on esitetty, korkein mitattu jännite mittausjaksolla oli 245,09 V. Poikkeuksellisia jännitepiikkejä tai jännitteen alenemia ei esiintynyt. Kuvassa 12 esitetään jännitteen vaihteittaisia keskiarvoja. Jännitetason vaihtelut eivät ylitä standardin määrittämää $\pm 10\%$ nimellisjännitteestä.

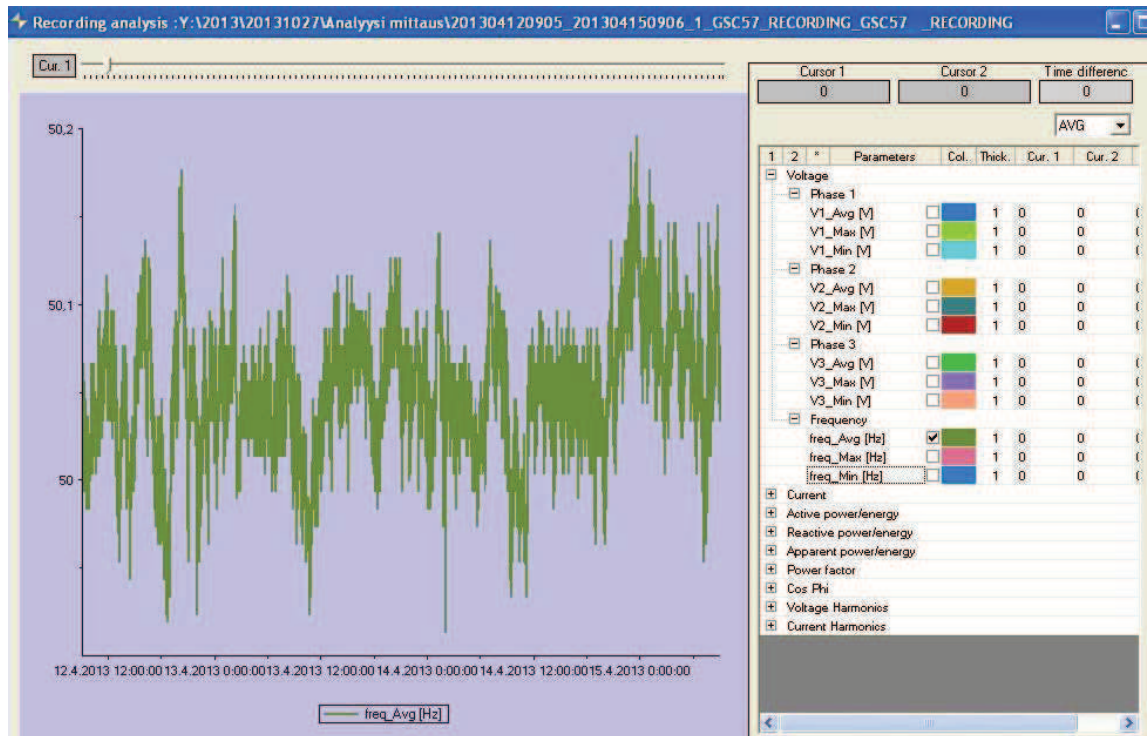
Kuva 13. Taajuuden keskiarvot

Standardin EN 50160 mukaisesti nimellistaajuuden tulee olla $50 \text{ Hz} \pm 1 \%$, 95,5 % ajasta ja $50 \text{ Hz} \pm 6 \%$, 100 % ajasta. Kuvassa 13 esitetään taajuudelle mitattuja arvoja välillä 49,9...50,2 Hz. Tulokset eivät ylitä standardin määrittelemää $\pm 1 \%$:n rajaa.

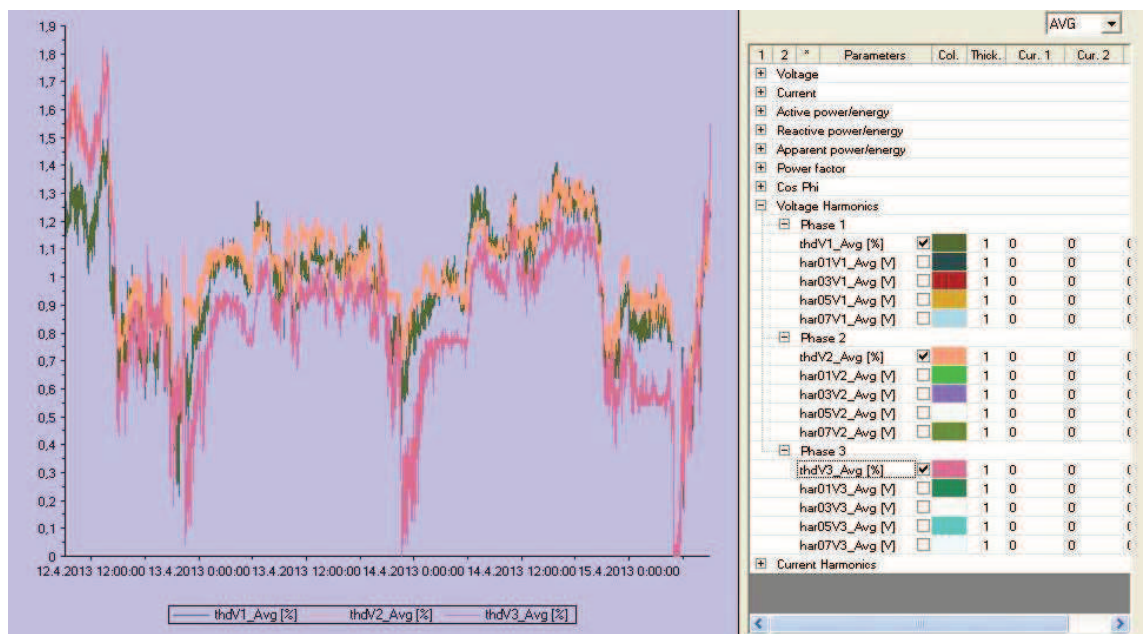
Kuva 14. Harmoniset kokonaissäröt UTHD

Kuvassa 14 (ks. ed. s.) on esitetty mittausjaksolla esiintyneet harmoniset kokonaissä-
röt. U_{THD} :n arvoja mitattiin välillä 0...1,9 % nimellisjännitteestä, kun jännitteessä esiintyi
kolmannen, viidennen ja seitsemännen kertaluvun harmonisia yliaaltojännitteitä.

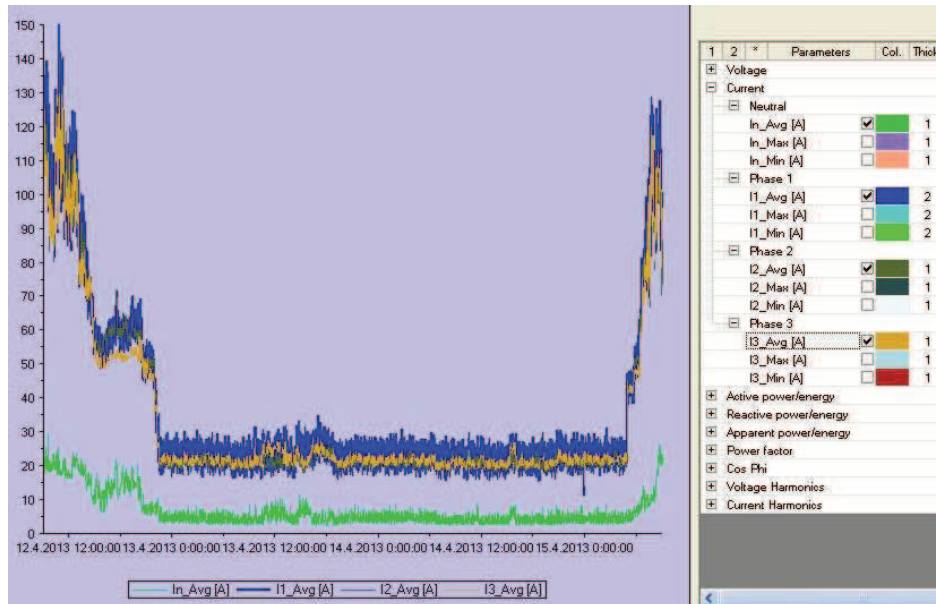
Kuva 15. Virtamittaus

Normaalista poikkeavia virta-arvoja kuvassa 15, tai tehoarvoja kuvassa 16 ei esiintynyt.
Kuvissa näkyvä virran ja tehon lasku johtuu siitä, että koulu oli viikonlopun suljettuna.

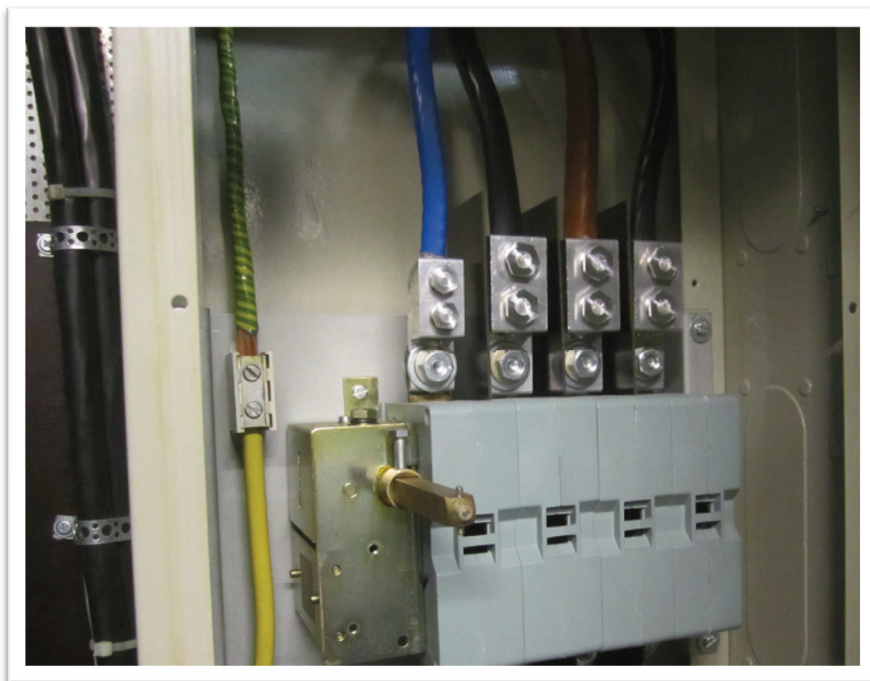
Ensimmäisessä kuvassa esitetään tavallisella kameralla otettu kuva. Alemmassa kuvassa esitetään sama kohde lämpökameralla kuvattuna. Lämpökuvasta huomaa hyvin vaihejohtimien kuormituksen aiheuttaman korkeamman lämpötilan nollajohtimen lämpötilaan verrattuna.

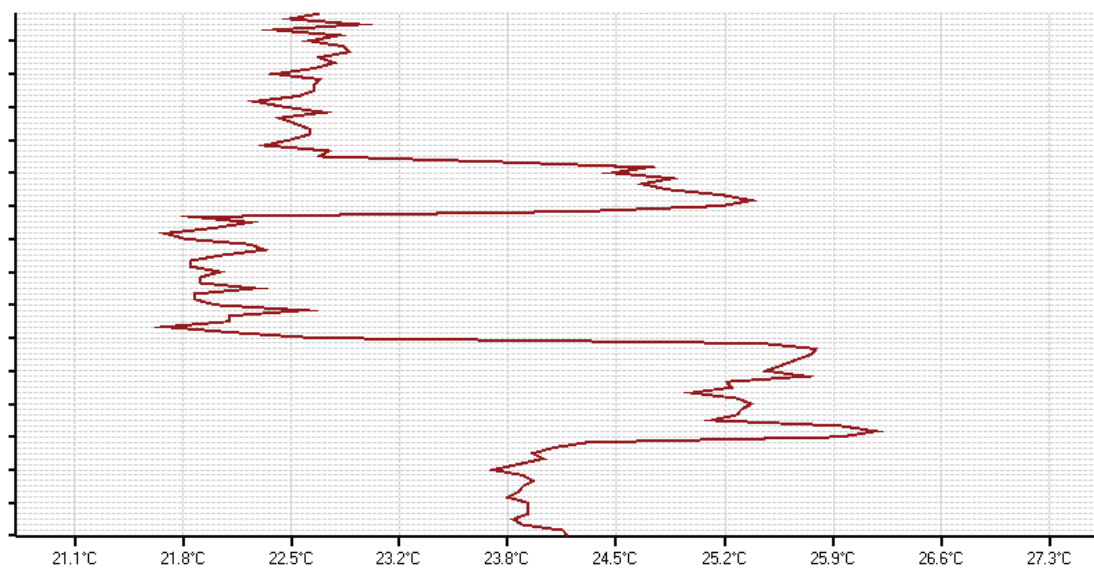
Kaavioissa esitetään InsideIR -ohjelman antamat lämpötilakäyrät kuvatulle kohteelle. Kaavioista on nopeasti nähtävillä, mikäli kuvatussa kohteessa esiintyy poikkeavia lämpötiloja.
