# PATOTYÖMAAN LAADUN- TARKKAILU JA TYÖMAAN VALVONTA

TEKIJÄ/T: Jukka Ruotsalainen

Field of Study Technology, Communication and Transport			
Degree Programme Degree Programme in Environmental Technology			
Author(s) Jukka Ruotsalainen			
Title of Thesis Quality Control of the Dam Site			
Date	22.11.2013	Pages/Appendices	52
Supervisor(s) Mr Raimo Lehtiniemi, Lecturer, Mr Juha Pakarinen, Lecturer, Mr Mikko Airaksinen, Civil Engineer			
Client Organisation/Partners Yara Suomi Oy			
<p>Abstract</p> <p>The purpose of quality control of a dam site is to ensure structural durability and that structures perform as designed. Legislation obligates to control the quality of dam sites because inferior structures pose a threat to the surrounding environment and dwellings. It is also more economical to build a dam which needs less repairing. Quality control effectively prevents structural flaws which need correcting or dismantling.</p> <p>The purpose of the thesis was to carry out the quality control of the Musti dam site. The construction project of the Musti dam site was started at the Yara Suomi Oy mine site in the summer of 2013. The goal of the project was to raise height of the existing st

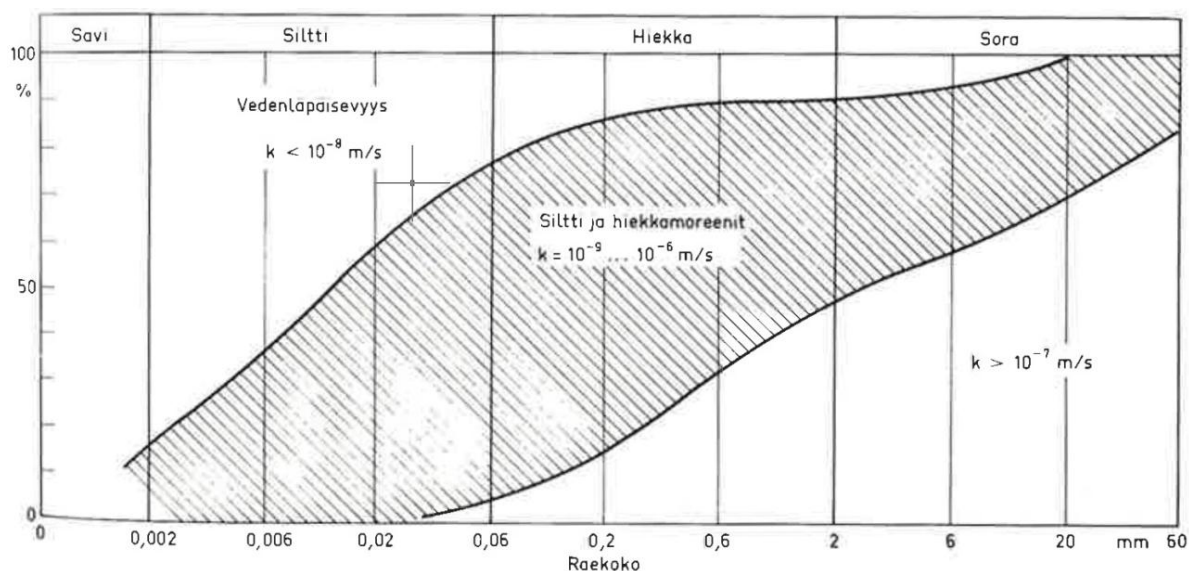
Kuva 5. Moreenien rakeisuusvyöhyke Suomen maaperällä (RIL 123 1979, 75)

Suomessa maapatojen tiivistysosa on yleensä siltti- tai hiekkamoreenia. Kuvassa 5 näkyy rakeisuusvyöhyke, jolle käytettävät tiivistysmoreenit osuvat miltei aina. Kuva 6 havainnollistaa kuvan 5 rakeisuuskäyrien mukaisia maa-aineksia. Mitä lähempänä materiaalin rakeisuuskäyrä on suoraa, sitä suurempi sen sisäisen eroosion vastustuskyky on. (Leskelä 2004, 8 - 9.)

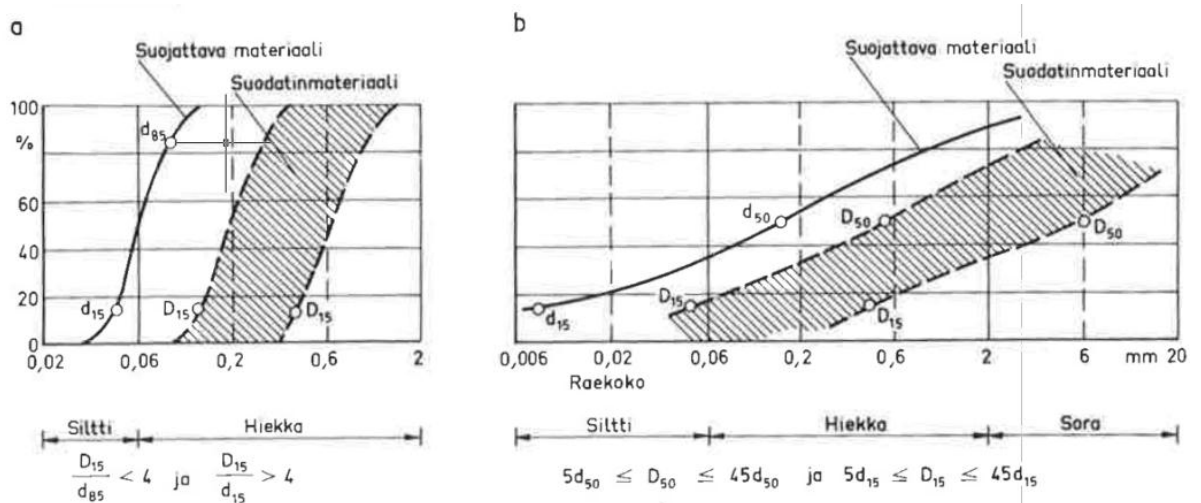
Kuva 7. Suodatinmateriaalien kriteerit a) Terzaghin (1967) mukaan, b) Kjærnslin (1960) mukaan (RIL 123 1979, 78.)

Suodatinmateriaaleille on muodostettu eri käyttötarkoituksia varten suojattavan ja suojaavan materiaalien rakeisuuksiin perustuvia kriteereitä. Kuvassa 7 kuvattuna kaksi rakeisuuskäyriin perustuvaa kriteeriä.

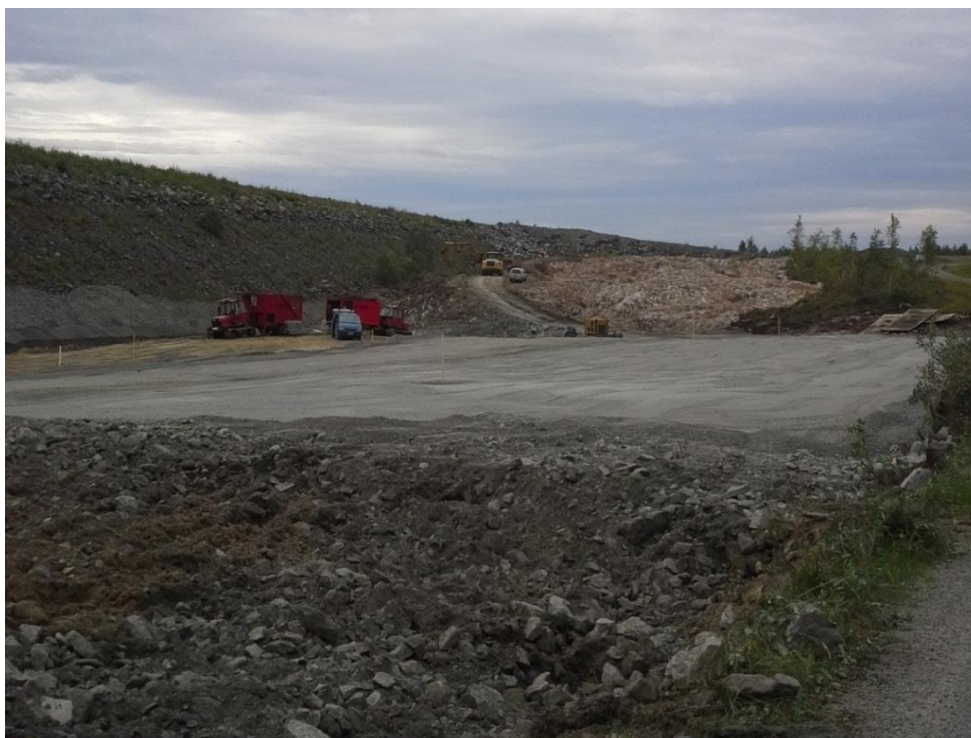
Kuva 8. Kallionäytekairauskalustoa (Heino 2013-08-01.)

Kallionäytekairaus on tutkimusmenetelmä, jolla otetaan jatkuvatoimisesti näytettä kalliosta. Pyörítettävän putkiston päässä oleva timanttiterä leikkaa kalliosta sylinterinmuotoista näytettä. Näytteen halkaisija vaihtelee välillä 36 - 88 mm, mutta tavallisesti se on 42 mm. Kallionäytekairausta nimitetään myös sydännäytekairaukseksi tai timanttikairaukseksi. (Ravaska 2004, 10.) Kuvassa 8 näkyy kallionäytekairauskalusto, ja kuvassa 9 lopputuote eli kairasydämet.

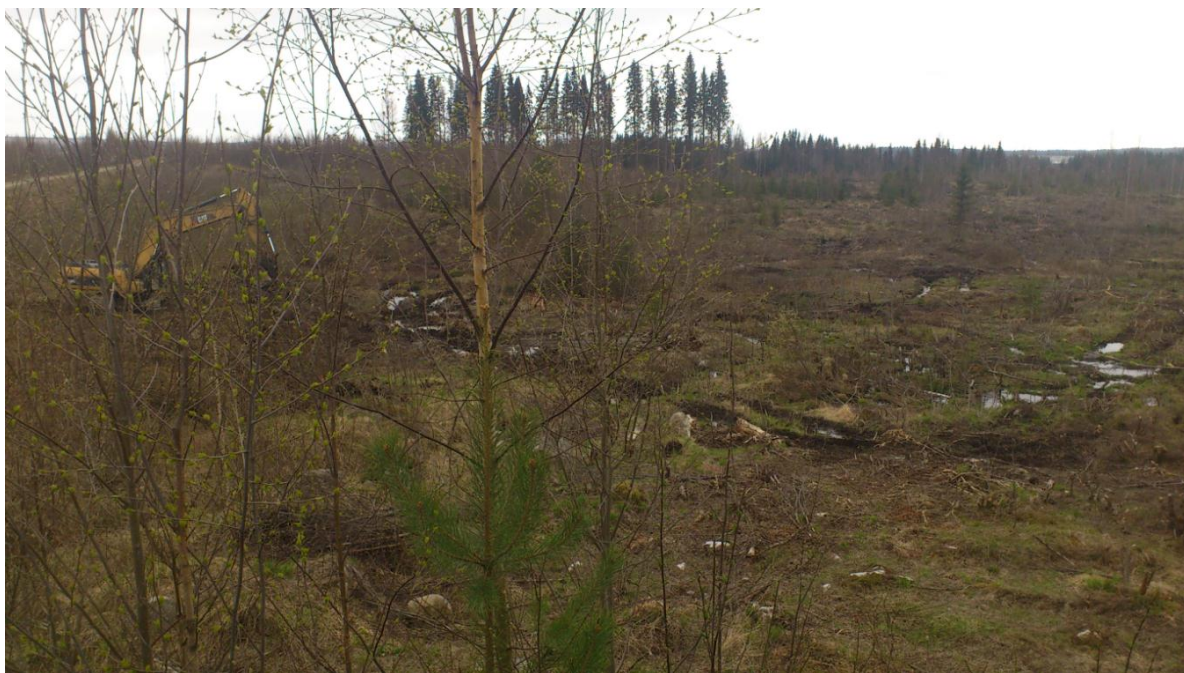
Pohjan raivaustyöt aloitettiin keväällä 2013 paaluväliltä 3900 - 4600, ja raivaus ulotettiin välille 3600-6200 kesän aikana. Tätä ennen maastoon oli merkattu raivauksen rajat noin 10 m päähän suunnitellun padon luiskasta. Paaluvälille 4000 - 4600 tehdään kokonaan uutta patopengertä. Kuvissa 17 ja 19 näkyy maasto ennen raivausta ja kuvissa 18 ja 20 jälkeen raivauksen. Raivaustöitä oli syksyyn mennessä tehty yhteensä noin 145 000 m<sup>3</sup>itd edestä.

Kuva 17. Maasto ennen raivaustöitä paalulta 4600 etelään päin (Ruotsalainen 2013-05-14)

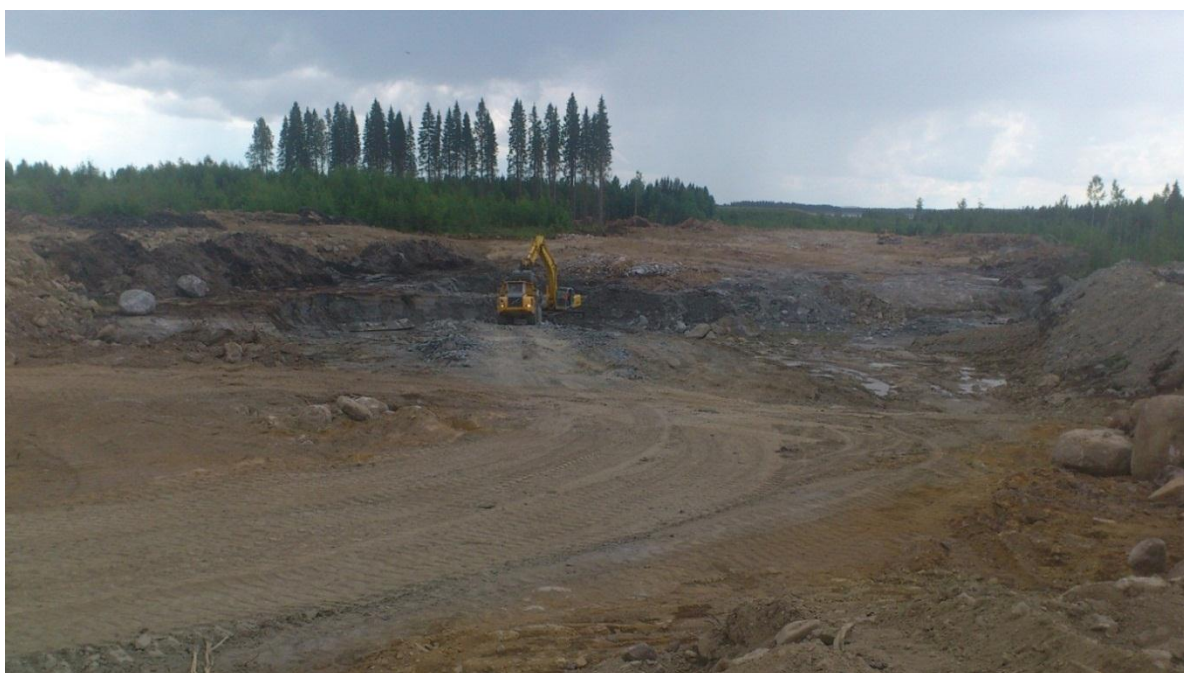
Kuva 18. Maasto 25 päivän jälkeen raivauksen aloittamisesta (Ruotsalainen 2013-06-10)

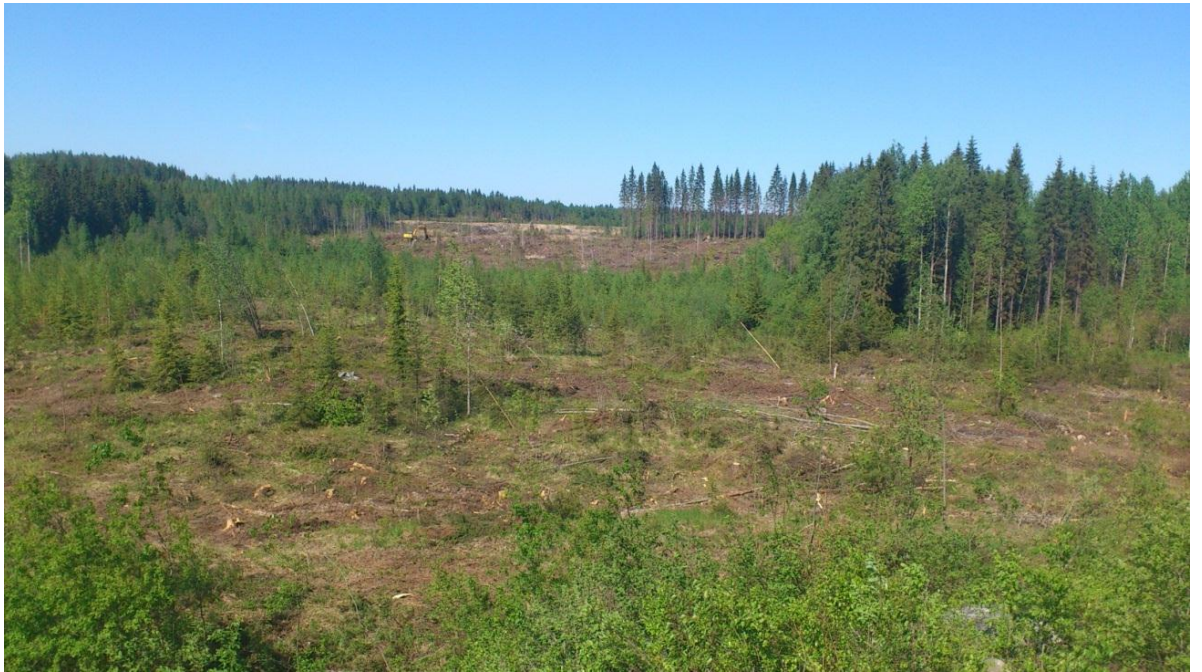
Kuva 19. Maastoa ennen raivausta paalulta 3900 pohjoiseen päin kuvattuna (Ruotsalainen 2013-05-29.)

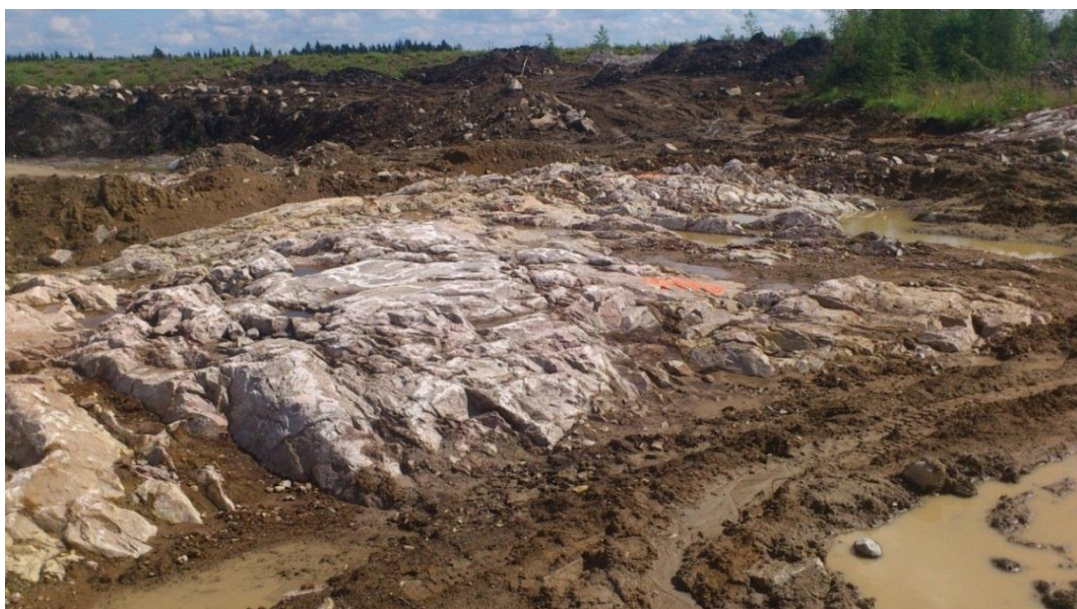
Kuvassa 24 näkyy huolellisesti puhdistettu kallio, ja kuvassa 25 betonoitua kalliota. Kuvaan 27 on merkitty patopohjan karkeasti kaivinkoneella puhdistetut kallio-osuudet kokonaisuudessaan, sekä kolme huolellisesti puhdistettua ja slammattua kallio-osuutta.

Kuva 24. Puhdistettua kallion pintaa (Ruotsalainen 2013-7-4)

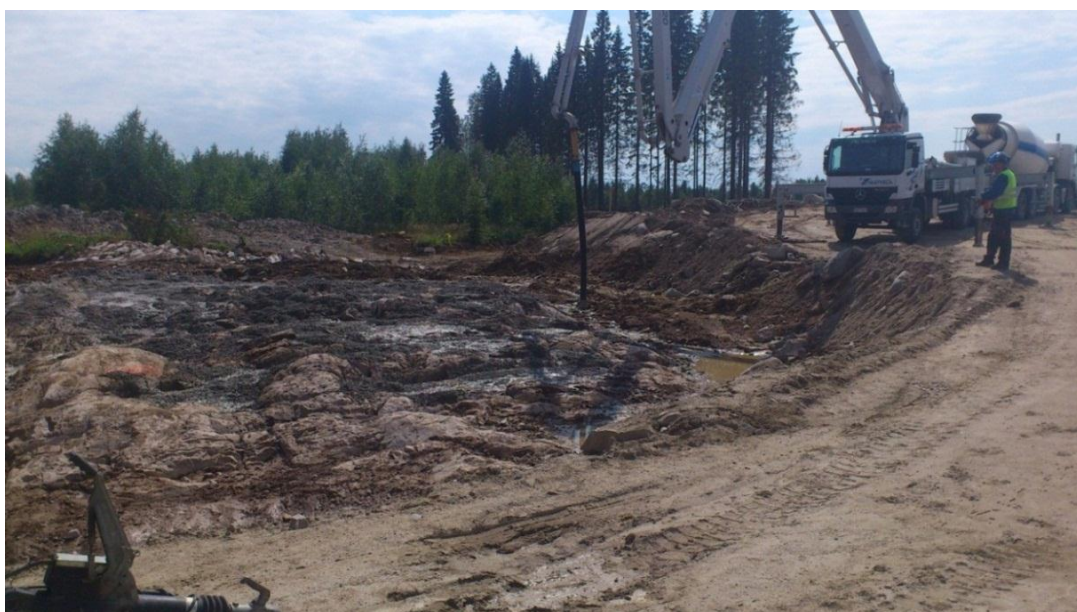
Kuva 25. Kuvan 24 kalliot betonoitavina (Ruotsalainen 2013-7-5)

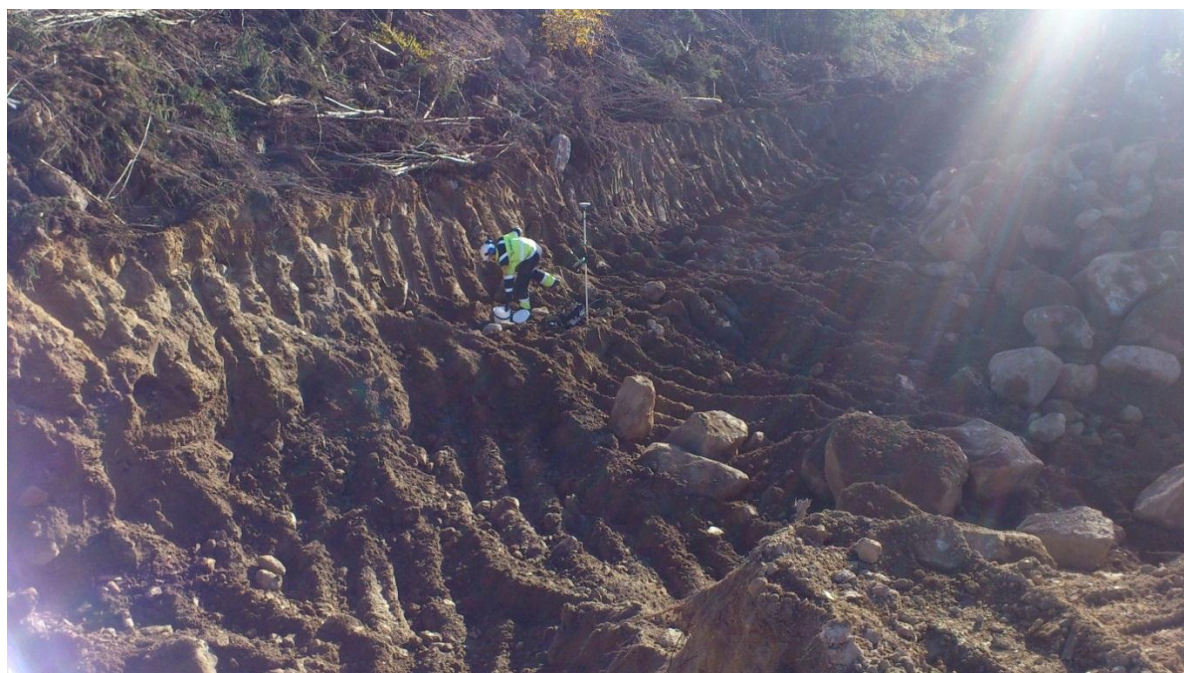
Ottopaikoilta on otettu useita maanäytteitä lapiolla koekuopista, joille tehtiin rakeisuus- ja maalajimääritykset, vedenläpäisevyyskoe sekä parannettu Proctor-koe. Koekuoppänäytteitä otettiin yhteensä 48 kappaletta. Kuva 27 havainnollistaa näytteenottotapaa sekä tavanomaisen koekuopan kokoa.

Kuva 27. Pöyryn asiantuntija näytteenotossa (Ruotsalainen 2013-10-7)

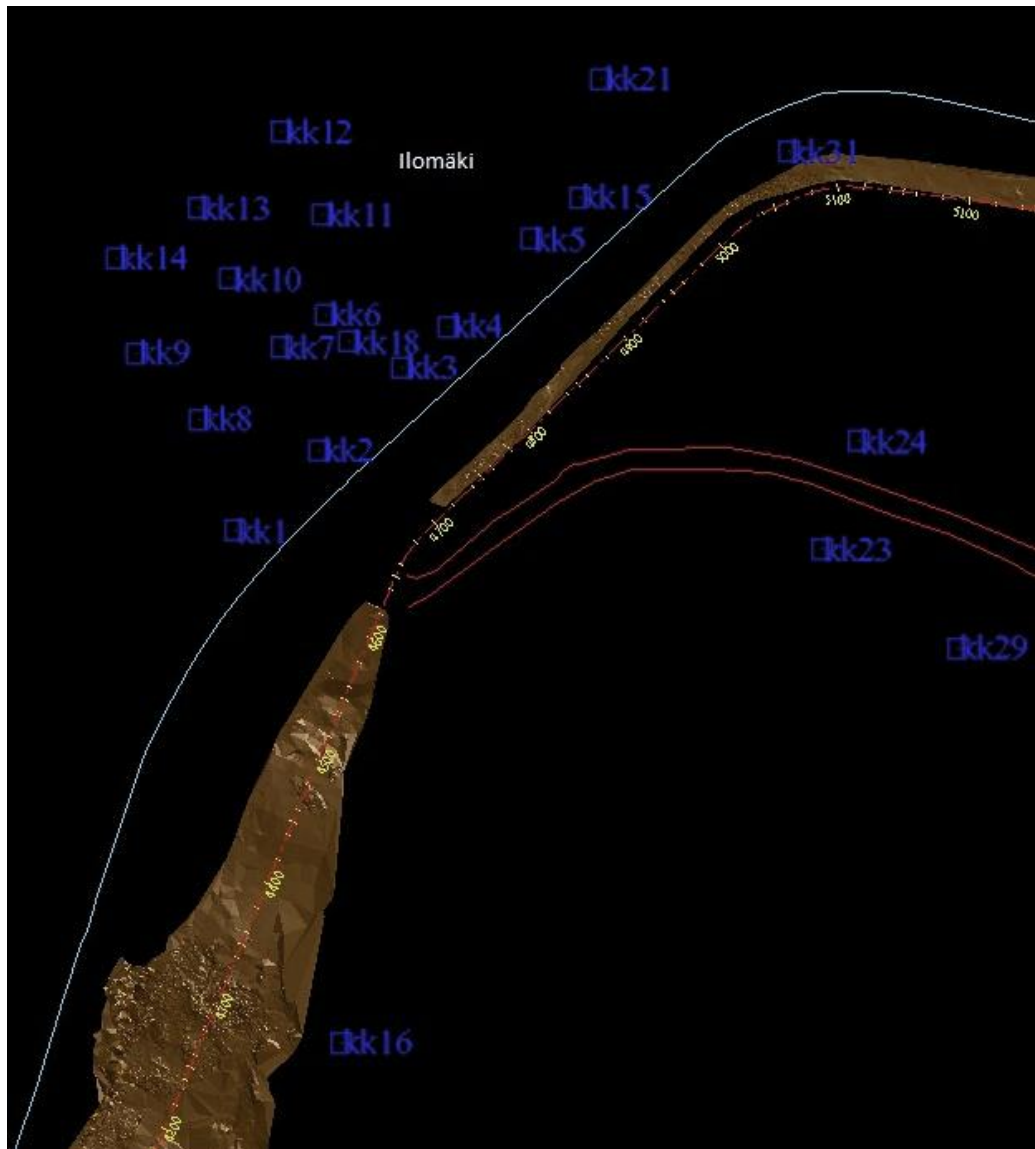
Moreenit pyrittiin ensisijaisesti ottamaan sekä Särkijärven louhoksen että Saarisen louhoksen laajentamisalueilta. Työmaan lähistölle on ajettu myös varastoon moreenia louhoksien maanpoistoista, ja alun perin suurin osa moreeneista oli tarkoitus ottaa käyttöön kyseisestä läjityksestä. Moreeni varastoläjityksellä kuitenkin osoittautui märäksi ja osittain jäätyneeksi talven jäljiltä (jäätyneitä moreenia oli vielä heinäkuussa), minkä takia valtaosa moreeneista ajettiin muilta ottopaikoilta. Kuvassa 28 ja 29 näkyvät moreenien ottopaikat kesältä 2013. Kuvassa 30 ovat Saarisen louhoksen läheisyydessä olevat koekuopat sekä suunniteltu moreenin ottopaikka kesälle 2014.

Kuva 28. Ilomäen ja patotyömaan lähialueiden koekuopat (Ruotsalainen 2013)

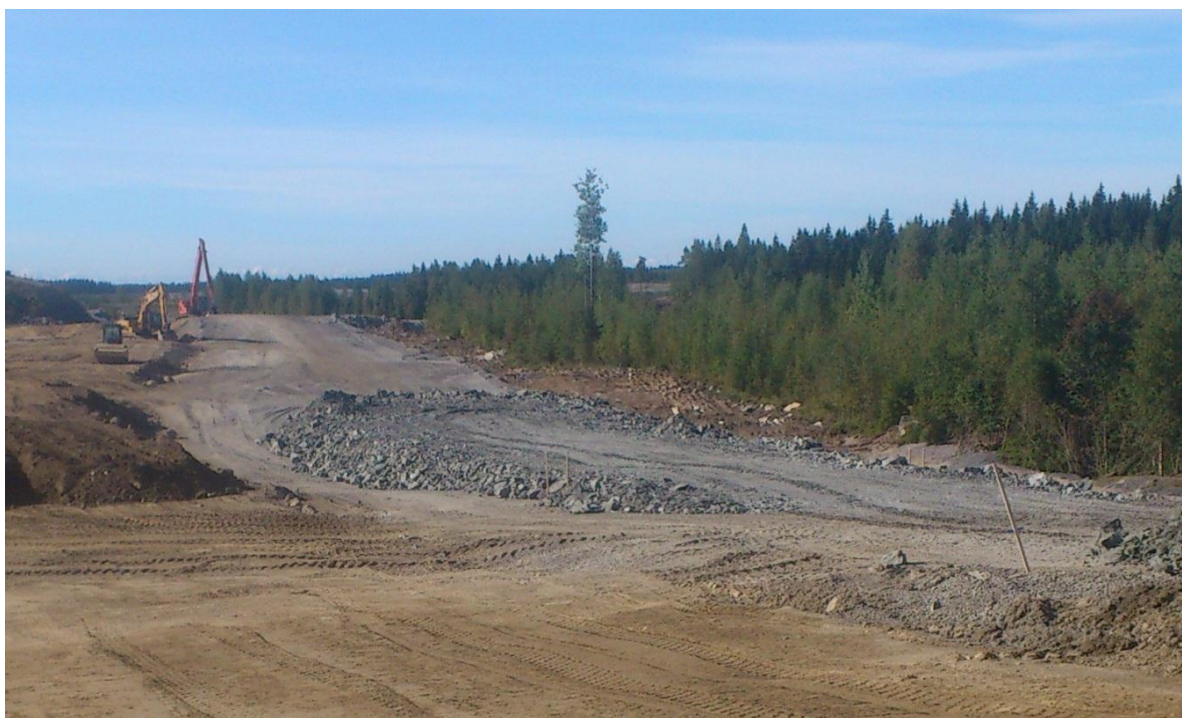
Tukipenger rakennettiin 2 m paksuina kerroksina, jotta rakenteessa ei tapahtuisi lajittumista ja kuljetuskaluston tiivistämisvaikutuksesta saataisiin kaikki hyöty irti. Kuvassa 32 kuva osittain rakennetusta tukipenkereestä.

Kuva 32. Tukipenkereeseen on ajettu louhetta vaakasuodattimen päälle (Ruotsalainen 2013-08-24.)

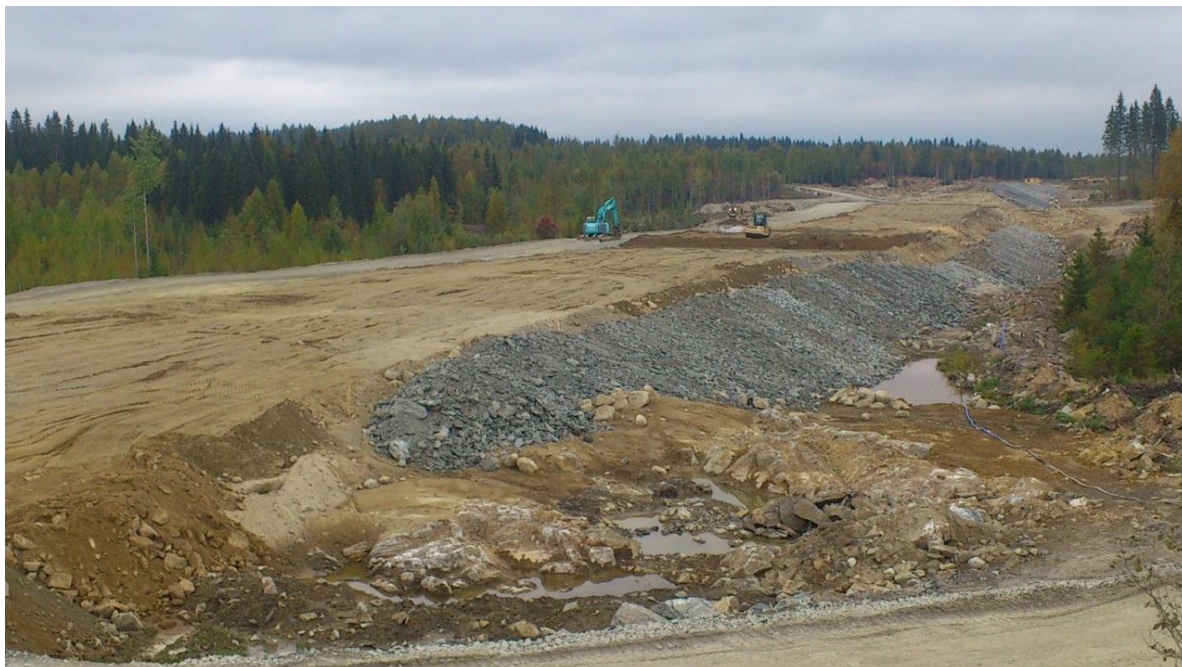
Louheverhouksen maksimirakekooksi on työohjeessa määritelty joko 300 mm tai 2/3 louheverhouksen paksuudesta. Louheverhouksen paksuudeksi on määritelty minimissään 800 mm märälle puolelle ja 500 mm kuivalle puolelle. Näin ollen louheverhoukseenkin on voitu ajaa karkearakeisempaa kuin louhetta kuin 300 mm, kunhan on huolehdittu että verhouksen paksuus on riittävän suuri. Kuvassa 33 on tavanomaista louheverhousta Mustin padolta.

Kuva 33. Kuvassa näkyy moreenista tiivistyssydäntä sekä louheverhousta (Ruotsalainen 2013-09-11.)

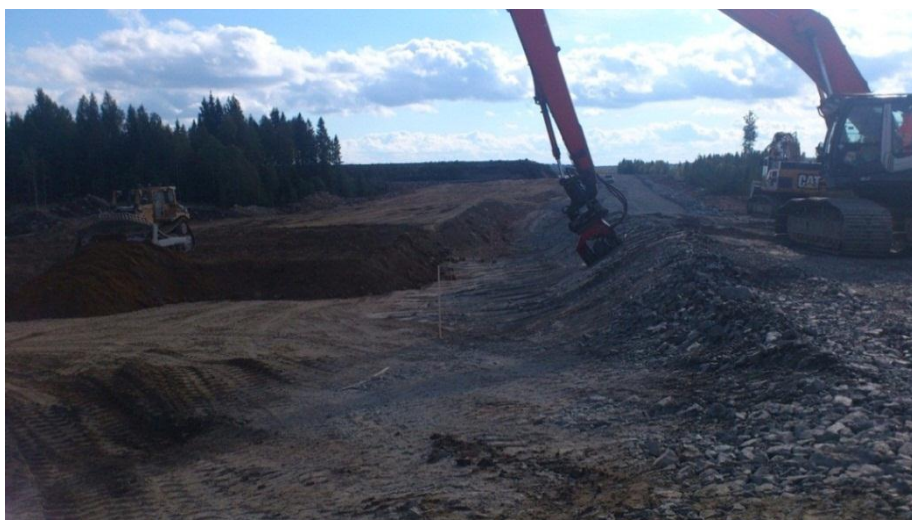
Paaluvälille 4100 - 4300 vinosuodattimet rakennettiin rinnakkain reilun metrin siivuissa, 0-300 mm mursketta metrin paksuudella ja 0 - 32 mm mursketta kahden metrin paksuudella. Tiivistys hoidettiin valssivetoisella täryjyrällä. Tiivistyksen jälkeen luiskat tehtiin vaadittuun muotoonsa kaivinkoneella ja tiivistettiin tärylevyllä. Kuvassa 36 näkyy osittain valmis karkeasuodatin ja kuvassa 37 vinosuodatin.

Kuva 36. Tärylevyllä tiivistetään karkeasuodatinta. Vasemmalla näkyy myös puskkone työntämässä moreenia noin metrin kerroksena (Ruotsalainen 2013-08-26.)

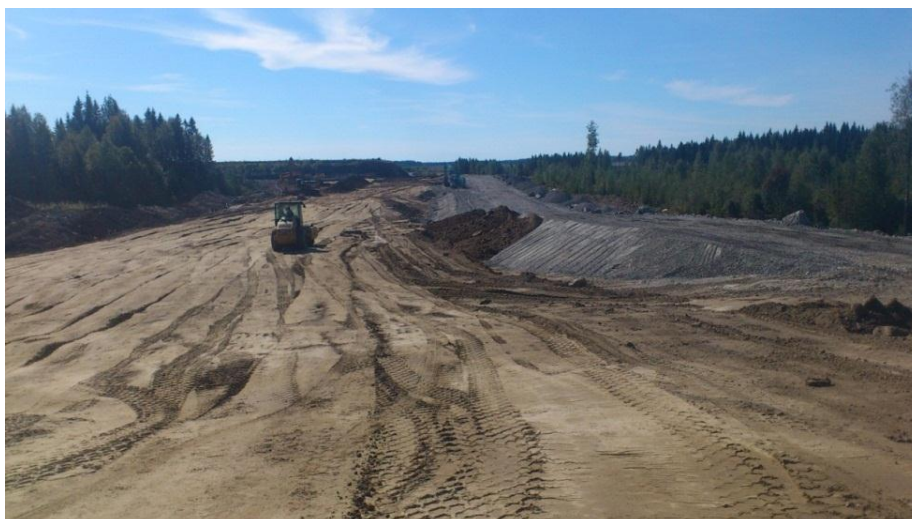
Kuva 37. 0 - 32 mm murskeesta rakennettu vinosuodatin osittain peitettyä moreenilla. Vasemmalla myös täryjyrä työn touhussa (Ruotsalainen 2013-08-27.)

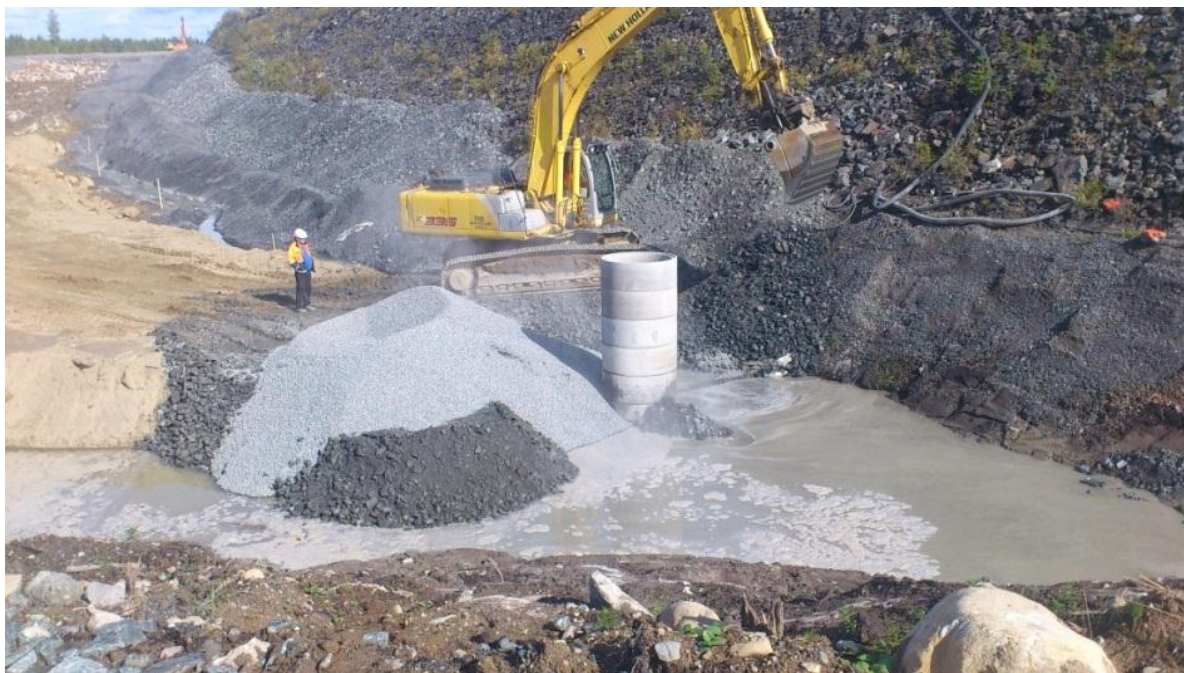
Varmuuden vuoksi, jotta ongelmia ei tulisi liiallisten suotovirtausten kanssa, massanvaihtokohdan vaakasuodattimeen ajettiin sepeliä metrin kerros. Tällä varmistetaan että vesi suotautuu padon läpi hallitusti eikä lähde nousemaan tiivistesydämessä yli suunnitellun korkeuden. Lisäksi tiivistesydämen laitaan rakennettiin salaojarakenne.

Kuva 38. Kaivorakennetta rakennetaan paalulle 3800 moreenisen tiivistesydämen sisään (Ruotsalainen 2013-09-04.)

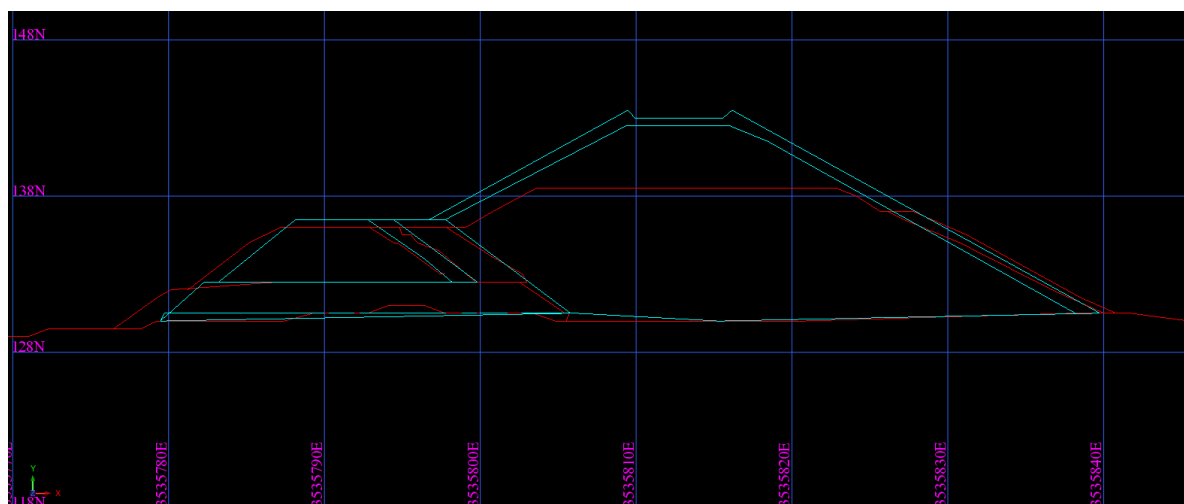
Toteutuneet rakenteet ovat suurimmaksi osaksi varsin yhdenmukaisia suunnitelmapiiirustuksien kanssa, lukuun ottamatta kohtia joissa padon pohjan raivaustyöt ovat ulottuneet suunniteltua syvemmälle. Rakennekerroksia on jouduttu hiukan muokkaamaan vastaamaan uusia olosuhteita. Tällaisia kohtia ovat lähinnä massanvaihtokohdat paaluilla 3850 ja 4500. Myös paaluilla 4000 - 4050 on tehty muutoksia, sillä pohjan raivausta tarvitsi tehdä arvioitua matalammalle. Matalammasta raivauksesta johtuen tukipenkereen korkeudeksi näillä main olisi tullut joitain kymmeniä senttimetrejä, minkä takia tyydyttiin vain vaakasuodattimen rakentamiseen kyseiselle välille. Pato on lisäksi myös keskeneräinen, joten syksyllä 2013 suoritettut viimeiset mittaukset eivät kaikilta osin kuvaa lopullista rakennetta. Kuvassa 42 on esimerkki poikkileikkauksesta, jossa verrataan toteutunutta ja suunniteltua vyöhykepatoa.

Kuva 42. Toteutunut rakenne punaisella ja suunniteltu sinisellä kuvitettuna (Ruotsalainen 2013.)
