Pohjalaistalon julkisivu ennen ja nyt

Ulkoverhouksen ja pintakäsittelyjen muutokset

Opinnäytetyö

Kevät 2014

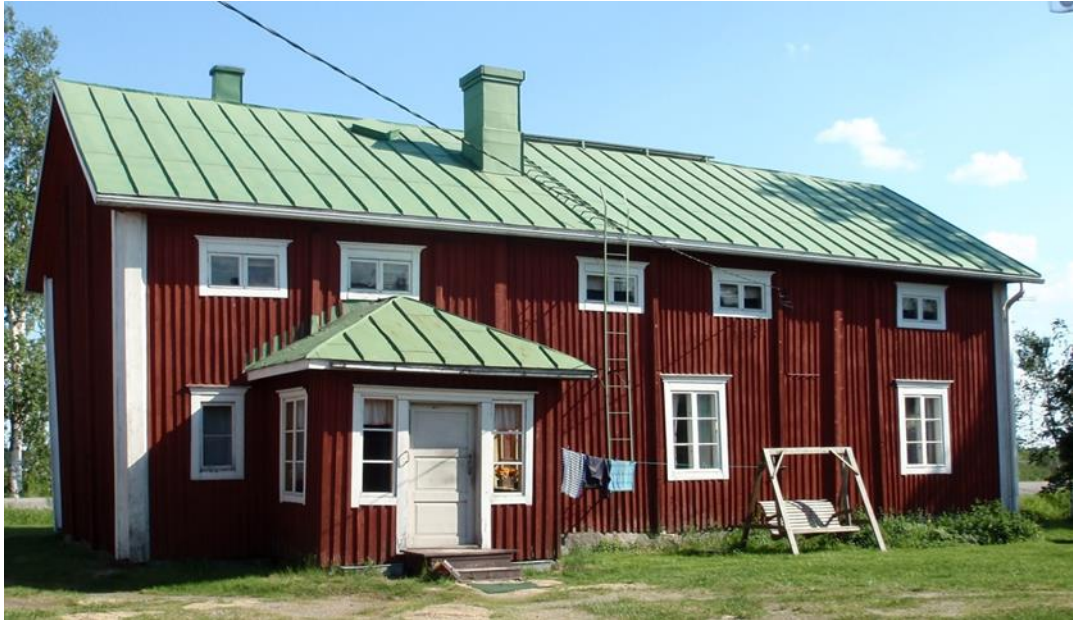
Kuvio 1. Puolitoistakerroksinen pohjalaistalo

Vuorela (1949, 49-50) kirjoittaa, että vanhimpien räystäslasillisten rakennusten eli puolitoistakerroksiset, tiedetään olevan Etelä-Pohjanmaalla peräisin 1700-luvulta. Puolitoistakerroksinen asuinrakennus (Kuvio 1) muodostui siten, että yläkertaan rakennettiin ullakko säilytystilan lisäämiseksi. Etelä-Pohjanmaalla ullakkoa on kutsuttu kokiksi. Rakennuksesta tuli suhteellisen korkea, vaikka itse kokkitila olikin matala. Puolitoistakerroksisen rakennuksen tunnusmerkkeinä on ikkunoiden yläpuolella olevat matalat räystäslasit eli pohjalaisittain rästäslasit eli haukanikkunat. Haukanikkunoiden tarkoituksena oli valaista kokkitilaa sekä tuoda kauniimpaa ulkonäköä rakennukselle. Talve (1990, 48) lisää, että puolitoistakerroksisen rakennuksen yksi muoto oli korotettu kokki, jossa räystäiden alapuolella olivat puolikuun muotoiset ikkunat toimivat valonlähteinä.

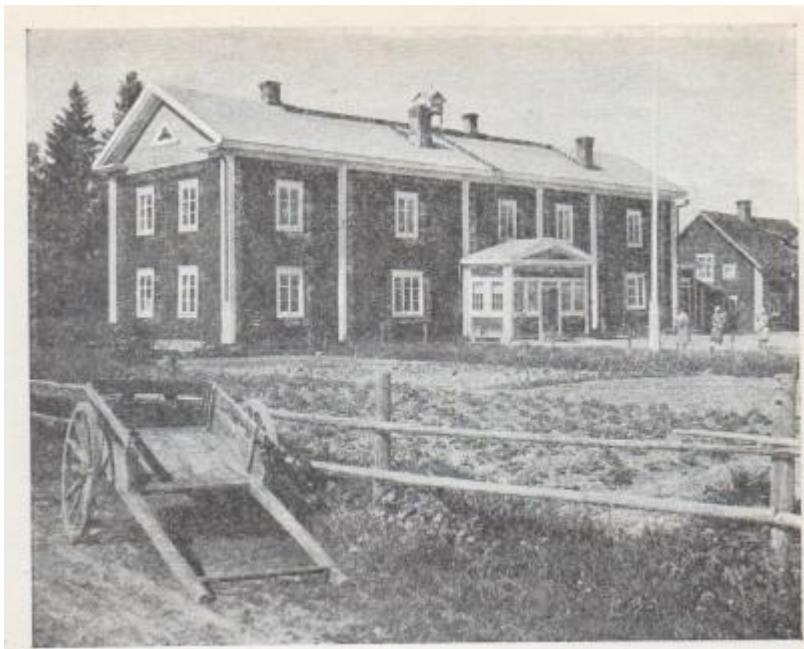
Kuvio 2. Kaksifoonikinen pohjalaistalo (Kuva: Vuorela, 1949, 57)

Kaksifooninkisessa rakennuksessa Vuorelan (1949,53-55) mukaan myös yläkerran huoneet ovat koko laajuudeltaan täyden huonekorkeuden täyttäviä huoneita (Kuvio 2). Ulkoisesti tunnusomaista on, että yläkerran ikkunat ovat symmetrisesti samankokoiset ja samassa linjassa alakerran ikkunoiden kanssa. Alun perin rakennus ei useinkaan ollut kaksikerroksinen vaan sitä korotettiin myöhemmin. Tällainen uudistus oli helposti toteutettava, koska yläkerran huonejaot olivat samat kuin alakerran huonejaot. Hirsikerrosten luku määritteli yksi- ja kaksikerroksiset rakennukset. Kaksikerroksisissa rakennuksissa hirsikertoja oli noin 26-27, kun taas yksikerroksisissa vain 12-13 kertaa.

Kaksifooninkinen rakennus on muodoltaan tasapainoinen ja sen suhteet ovat kiinteästi hallitut. Vuorela (1949, 56) selvittää rakennuksen olevan tavallisesti ylöspäin levenevä, mikä vähentää massiivisuuden vaikutusta sekä saa kookkaan rakennuksen näyttämään solakammalta. Kansanomainen tulkinta taas kertoo, että näin vältettiin sadeveden valuminen seinälle räystäiden vielä silloin puuttuessa. Ylös-

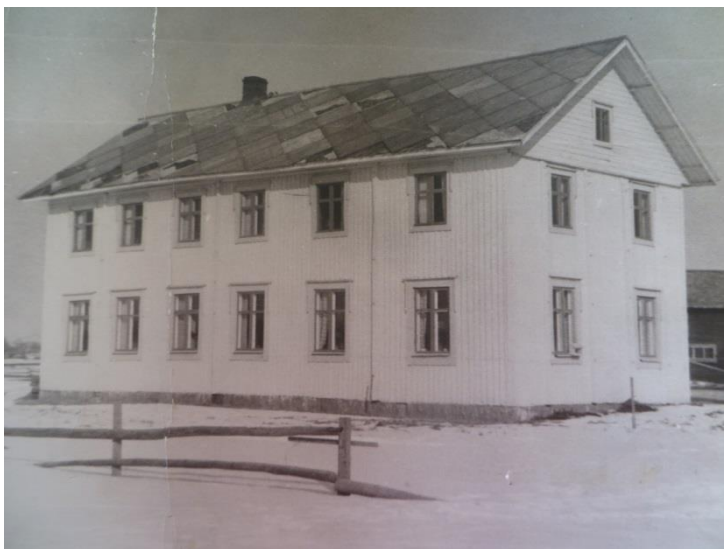
Kuvio 7. Talo 1 vuodelta 1962 (Kuva: Talon 1 valokuva-albumi)

Talo oli hirsipintainen aina 1950-luvulle asti, jolloin se laudoitettiin kauttaaltaan. Talon pitkät sivut sekä päätyjen alaosat vuorattiin pystyllä rakorimalaudoituksella. Mielenkiintoa herättää se, että laudoituksen katkaisee noin 1,5 metrin korkeudella pelti (Kuvio 9), joka kiertää samalla korkeudella koko talon ympäri. Rakorimat ovat kuitenkin kiinnitetty peltiänsä päälle. Talon isäntä olettaa, että laudat eivät olleet riittävän pitkiä ja jatkoskohta haluttiin suojata peltiänsä kosteuden estämiseksi. Talon päätykolmiot sekä kuistien päätykolmiot vuorattiin vaakaan puolipontti-paneelilla. Kuistien sivuseinät ovat myös samaa vaakavuorausta. Talon länsipään toinen alaikkuna poistettiin ja ikkunan kohta vuorattiin umpeen. Tämä oletetaan tapahtuneen 1950-luvulla laudoituksen yhteydessä.

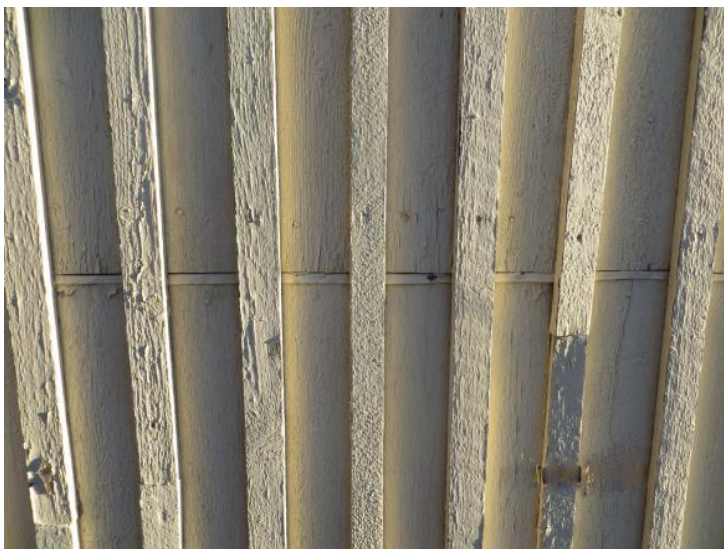
Kuvio 8. Laudoituksen vaakasuora peltiänsä

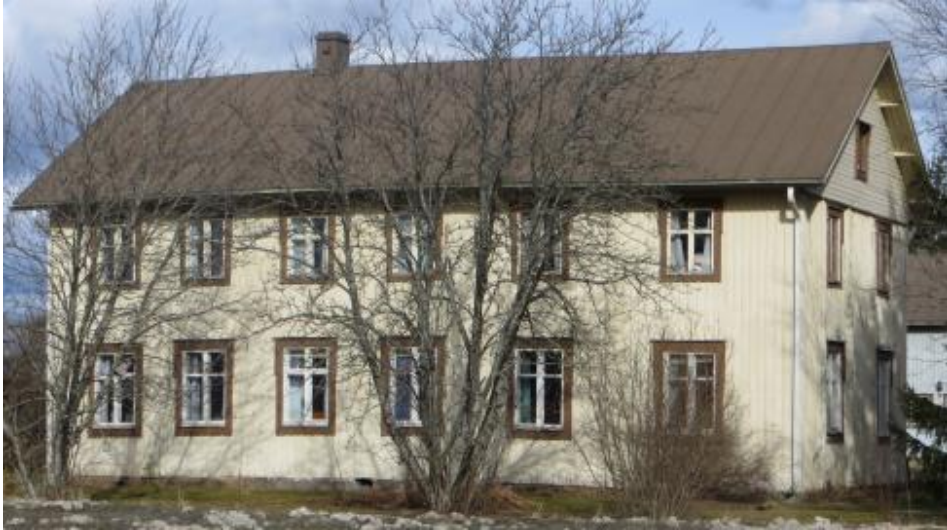
Kuvio 10. Talo 1 nyt

Pääasiassa ulkomaalina on käytetty öljymaalina, mutta pohjoispuolella kuistin seinien alaosassa on saatettu käyttää myös lateksimaalia. Päätelmän pohjana on testi, joka tehtiin polttokokeena. (Tikkurila, maalin tunnistaminen [Viitattu 24.4.2014]) Polttokokeessa seinästä otetaan irtoava pala maalia, joka sytytetään tuleen. Öljymaalina sekä lateksimaalia voidaan tunnistaa hajun ja palamistavan perusteella. Öljymaali palaa hiljalleen käyten sekä palamisesta tuleva tuoksu on öljymäinen. Lateksimaali palaa nopeasti isolla sinisellä liekillä ja on tuoksultaan muovimainen.

Talon pintakäsittely on paikoin irronnut ja rakorimojen jatkoskohdista puu on paikoin haurastunut (Kuvio 10).

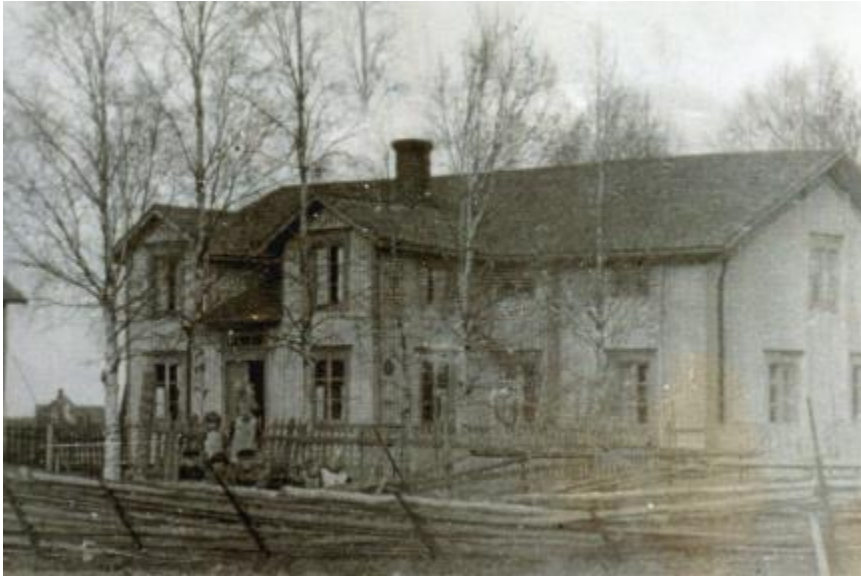
Kuvio 11. Talo 2 1920-luvulta (Kuva: Talon valokuva-albumi)

Ensimmäinen ulkolaudoitus on oletettavasti peräisin 1920-luvulta. Talossa oli valokuvien perusteella pysty rakorimalaudoitus. Kuistin seinien alaosa oli vaakanelointia. Talo oli jo tällöin väriltään valkoinen. Talossa oli kaksi korkeaa kuistia, joita yhdisti matalampi osa, josta oli sisäänkäynti.

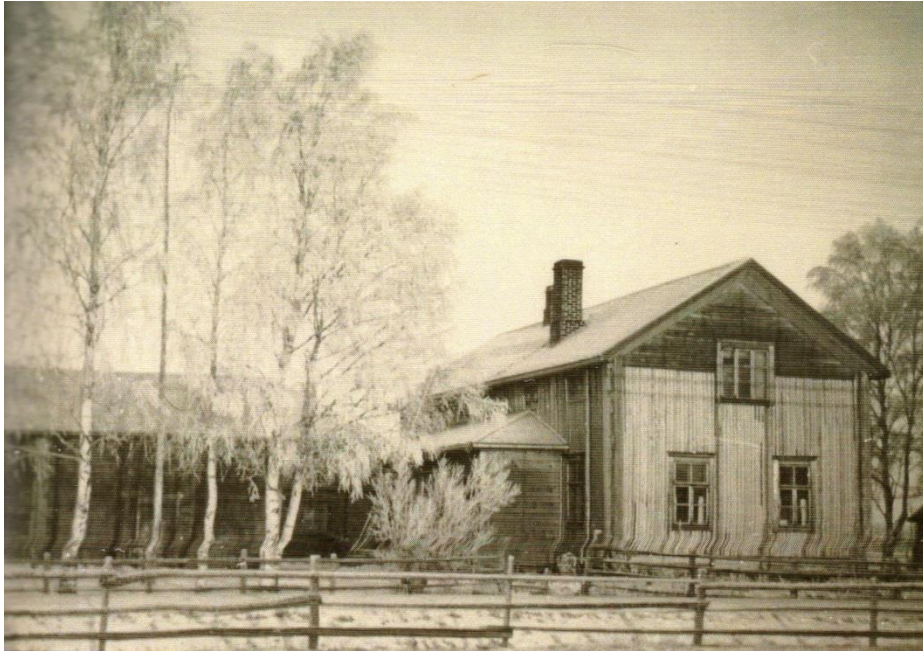
Kuvio 12. Talo 2 matala kuisti 1930-luvun lopulta (kuva: talon valokuva-albumi)

Tila oletetaan tulleen suvun haltuun vuonna 1837. Tilan päärakennus sijaitsi aluksi Nurmonjoen rannalla, mutta mutavyöryjen seurauksena talo joko purettiin tai siirrettiin muualle. Uusi talo valmistui nykyiseen paikkaansa, kauemmaksi jokirannasta vuonna 1842. Talon on vuosien saatossa vaihtanut muotoansa ja väriänsä. Talon eteläpääty siirrettiin 1930-luvun lopulla pohjoispäätyyn, uuden kantatien alta pois (Kuvio 12). Korkeat kuistit purettiin vuonna 1937 ja niiden tilalle rakennettiin matala kuisti (Kuvio 13).

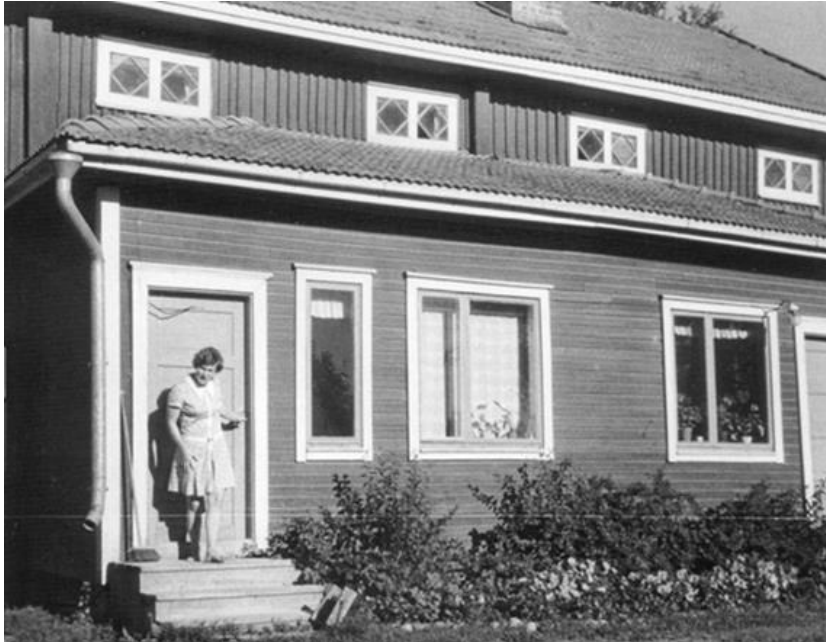
Kuvio 13. Talo 2 1960-luvun lopulla (Kuva: talon valokuva-albumi)

Vuonna 1971 talo nykyaikaistettiin sisäpuolelta ja keittiön ikkunat vaihdettiin (kuva 13). Talon nykyiset asukkaat remontoivat talon täysin vuonna 1995. Alakerran ikkunat uusittiin ja talon pohjoispäätyyn rakennettiin lisäsiipi. Lisäsiipeen tehtiin myös toinen sisäänkäynti. Talo sai vuonna 1996 uuden ulkovuorauksen, rimat poistettiin ja tilalle tuli lomalaudoitus tuuletusraolla. Talo maalattiin todennäköisesti alkydiöljymaalilla. Taloon vaihdettiin vuonna 1998 tiilikaton tilalle peltikatto sekä yläkerran ikkunat uusittiin vuonna 2013.

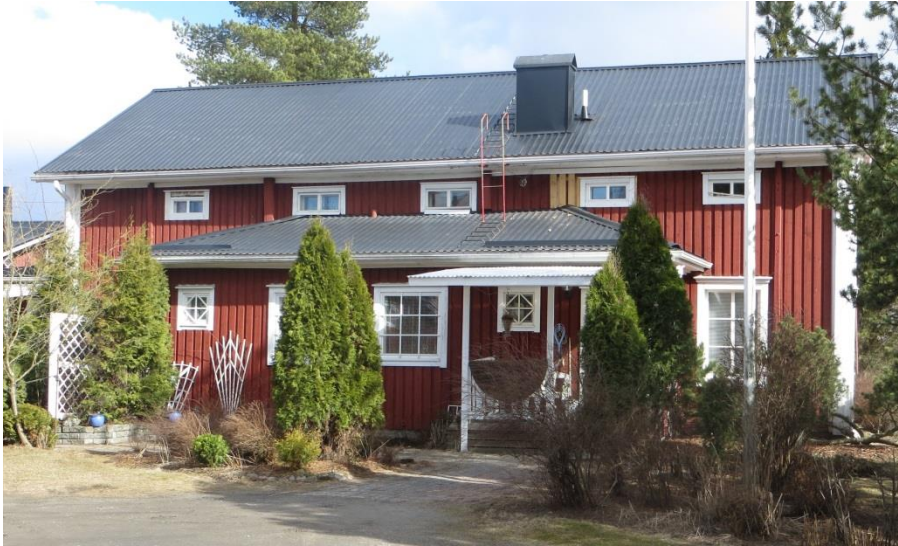
Kuvio 14. Talo 2 nyt

Talon eteläpääty ja länsisivu ovat ulkolaudoitukseltaan ja maalipinnaltaan pääsääntöisesti hyväkuntoiset (Kuvio 15). Länsisivulla kuistin yläpuolelle on uusittu muutama lauta, jotka ovat vielä maalaamattomia. Pohjoispäädyssä ja itäisivulla oksakohdista on maali irronnut pihkan valumisen seurauksena. Räystäsalusista on paikoin maali irronnut. Talon eteläpäätyä on huoltomaalattu vuonna 2012.

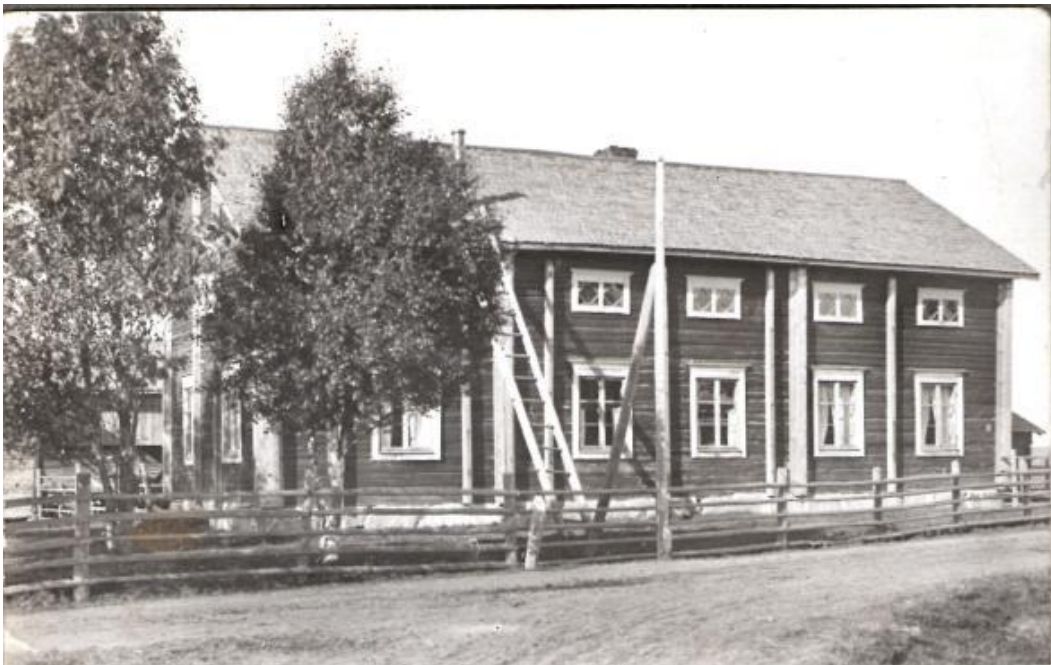
Kuvio 15. Talo:3 vuodelta 1950 (Kuva: talon valokuva-albumi)

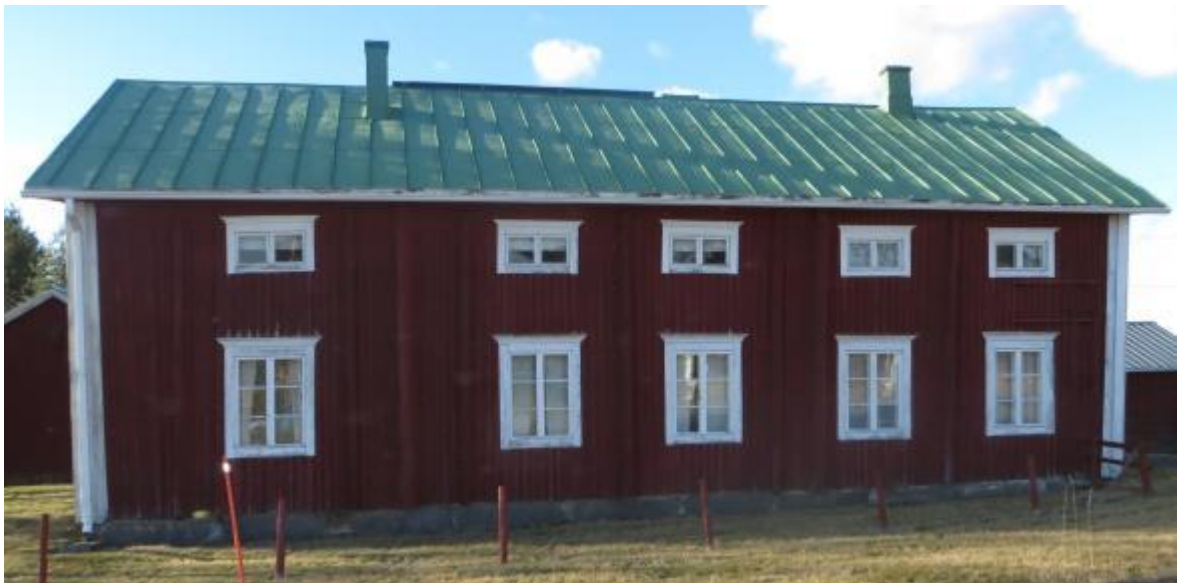
Kuvio 16. Talo:3 nyt

Nykyinen ulkoverhous on peräisin vuodelta 1951, eikä muutoksia ole jälkeempään
tehty (Kuvio 17).

Ennen ulkovuorausta talon hirsiseinät olivat punamullatut ja vuorilistat valkoiset.
Ulkoverhouksen jälkeen maalaus tehtiin punamullalla vuonna 1952.

Toinen ja viimeisin pintakäsittely tehtiin vuonna 1980, Riihimaalilla. Riihimaali on
vielä nykyisinkin Teknos Oy:n tuotevalikoimassa, tuotenimellä RIIHI Talousraken-
nusmaali. Maali on öljypitoinen erikoismaali sahalautapintojen ja karkeiden hirsipintojen
maalaamiseen. Tuotetta on markkinoitu rakennushistoriallisten talojen
maalaukseen sopivaksi, edellyttäen kuitenkin ettei vanhaa maalipintaa ole enää
jäljellä. Valkoiset vuorilistat ovat maalattu öljymaalilla.

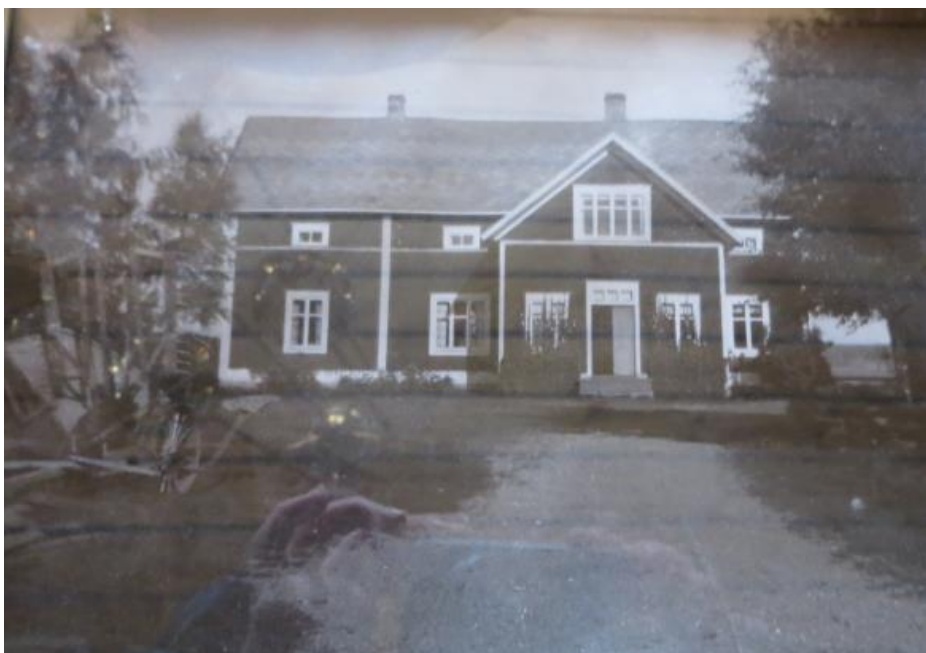
Kuvio 18. Talon 4 mahdollisesti 1940-luvun lopulta (Kuva: talon valokuva-albumi)

Tiedetään, että ensimmäinen ulkoverhous on peräisin 1920-luvulta, suuren remon-
tin yhteydestä. Ulkoverhous on toteutettu alakerran korkeudelle asti pystyrima-
vuorauksena. Yläkerran kohta ja ulkokuistin seinät ovat vaakavuorauspanelointia
(Kuvio 20).

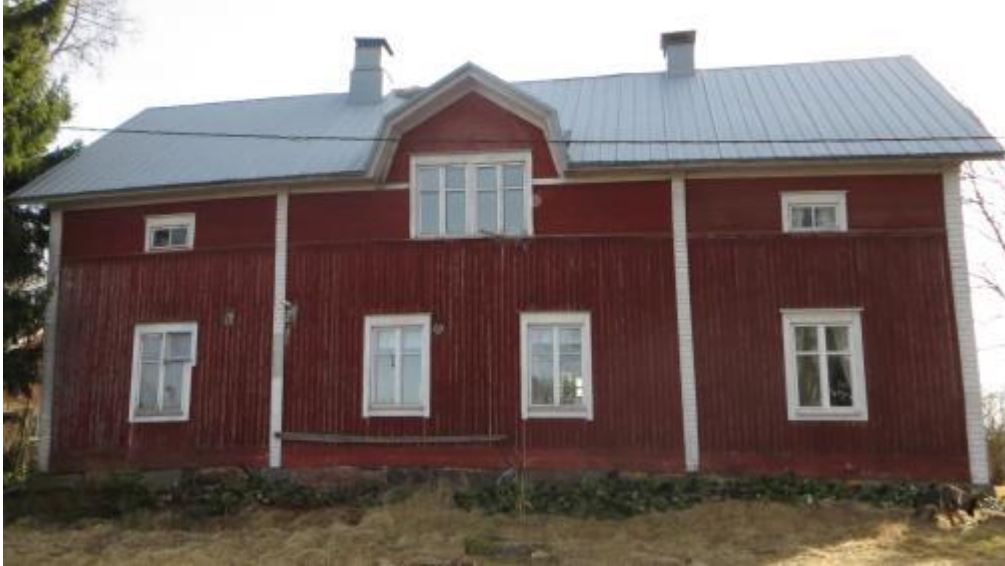
Kuvio 20. Talo 4:n länsipuolen liituuntunut punamultamaalaus

Rakennus on aina ollut punainen ja maalina on ollut punamulta. Viimeisin maalaus vuonna 1995 tehtiin punamullalla, jota oli ostettu valmiina.

(Tikkurila, maalin tunnistus [Viitattu 24.4.2014]) Aito punamulta voidaan todeta siten, että kostutetulla sormella hangataan maalipintaa, mikäli punaista väriä jää sormeen on kyseessä punamulta. Punamultamaali vanhenee liitutumalla eli kuluu tasaisesti. (Kuvio 21). Maalia hiertäessä sormeen jäi selvästi punaista väriä. Talon valkoiseksi maalatut pinnat kuten räystäälusket, ikkunoiden vuorilaudat sekä väli-seinien hirsisalvosten vaakapanelointi on maalattu öljymaalilla, mikä voitiin osoittaa polttokokeella sekä todeta krakeloituneesta maalikalvosta. Öljymaali vanhenee krakeloitumalla eli halkeamalla.

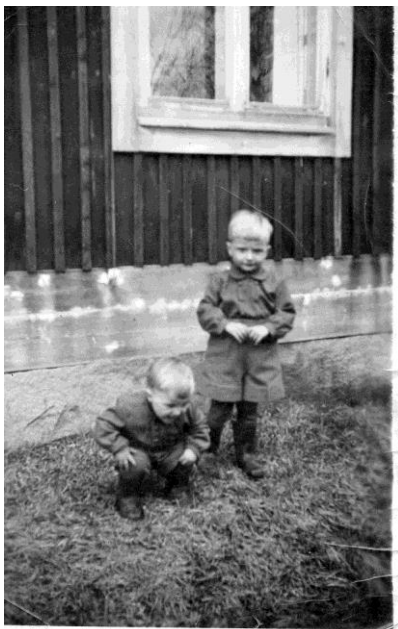
Talon alaosassa kiertävää jalkapaneelia ei uusittu. Alun perin se oli maalattu 1920-luvulla valkoiseksi (Kuvio 22). 1990-luvun maalausremontin jälkeen väri vaihtui punaiseksi (Kuvio 23).

Kuvio 21. Valkoinen jalkapaneeli 1950-luvulla (Kuva: Talon 4 valokuva-albumi)

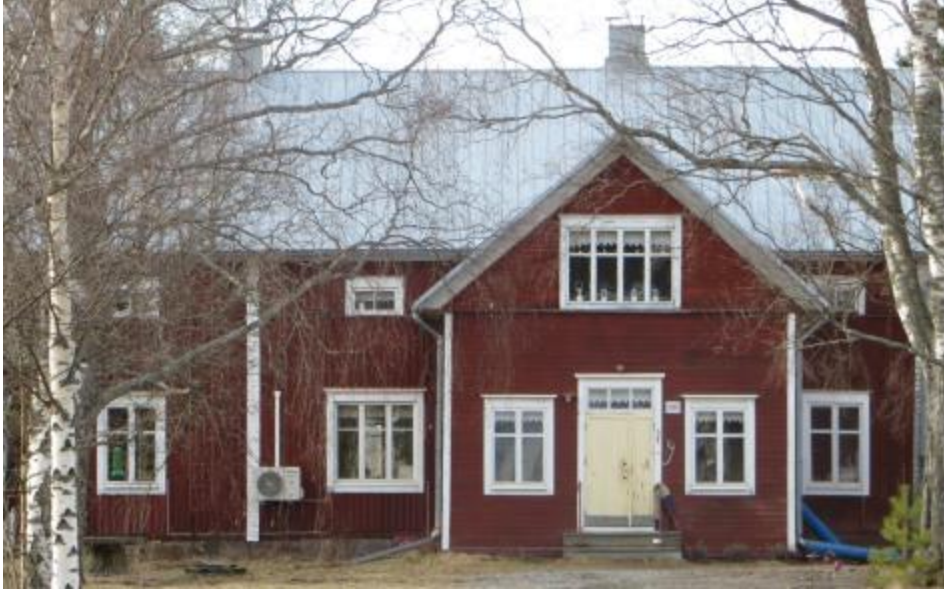
Kuvio 23. Tallo 4 nyt

Maalipinta on kauttaaltaan kulunut eli liitutuntunut. Ulkokuorauslaudat ovat paikoin pehmenneet ja halkeilleet.
