**Multipenkkirakenteen muuttaminen rossipohjaksi**

Opinnäytetyö  
Kevät 2014

Liiketoiminnan ja kulttuurin yksikkö  
Konservoinnin koulutusohjelma

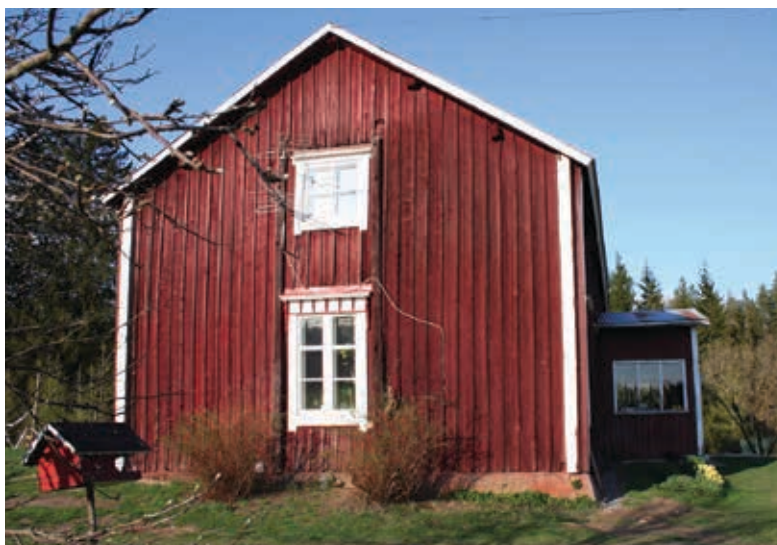
Kuva 6: Rakennuksen seinustalla olevat kasvit voivat tukkia salaojia. Kuvan rakennuksessa on myös lyhyet räystäät joista puuttuu rännit, joten sadevesi pääsee kastelemaan rakenteita. Kivijalka on melkein maan peitossa ja siinä on liian vähän tuuletusaukkoja.

Rakennuksen maapohjaan kertyvä vesi aiheuttaa aina ongelmia. Vesi voi virrata julkisivurakenteita pitkin alapohjarakenteisiin tai maanpinta viettää rakennukseen päin, jolloin maapohjaan kerääntyy sadevettä. Sadevedet tulee ohjata pois päin rakennuksesta maanpintaa muotoilemalla ja katolta valuvat vedet ohjataan rännien ja syöksytorvien avulla muualle. Vettä voi nousta alapohjaan myös kapillaarisesti. Ryömintätilaan kannattaa siinä tapauksessa levittää kerros soraa kapillaarikatkoksi maan pinnalle ja tarkistaa ovatko salaojat tukossa. Seinustalla olevien kasvien juuret voivat tukkia salaojia. Rautapitoinen vesikin voi tukkia salaojia. Istutuksia kannattaa siirtää pois seinän viereltä ja korjata salaojat kuntoon. (RT 80-10712.)

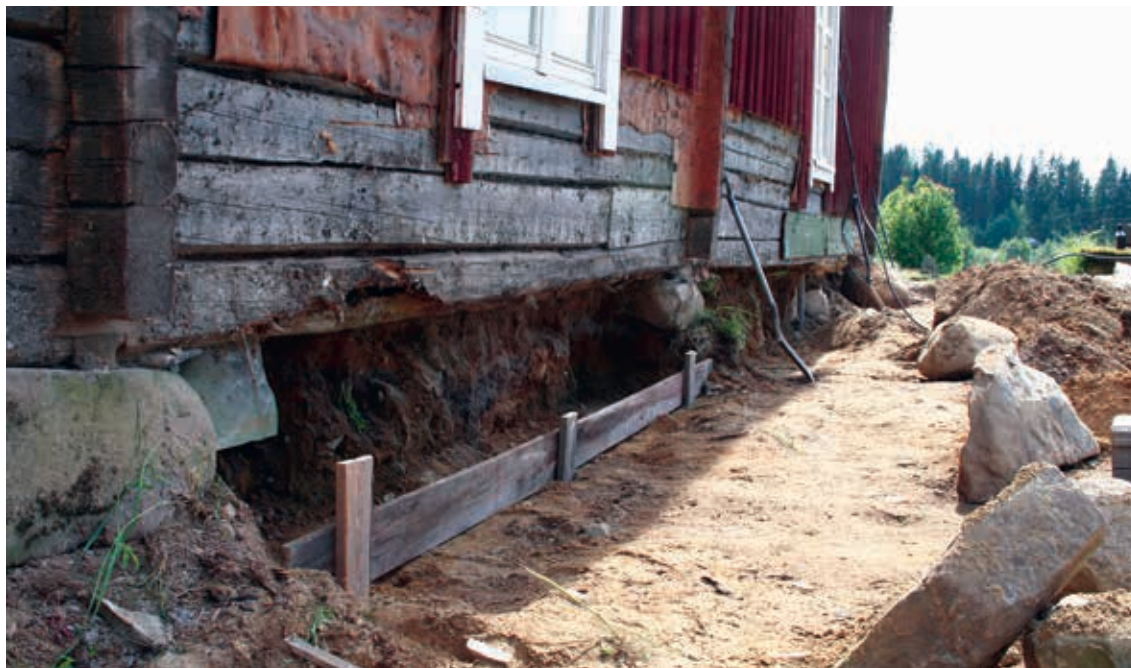
Kuva 7: Rakennuksen alle valetaan uutta anturaa, jonka päälle kivijalka muurataan. Kuvassa näkyy rakennuksen alla multipenkkimaata, joka poistetaan vasta lattian purkamisen jälkeen.

Muutostyöt aloitettiin jo kesällä 2012 kun talon kivijalka kunnostettiin. Rakennuksessa on nurkkakiviperustus, jossa nurkkakivien välit on täytetty kivilatomuksella. Kivijalka betonoitiin 1940-50-luvulla. Betonoitu kivijalka oli paikoin huonokuntoinen. Rakennuksen alle valettiin pätkissä uutta anturaa, jonka päälle muurattiin luonnonkivistä uusi kivijalka. Kivijalkaan tehtiin lisää tuuletusaukkoja, sillä vanhassa kivijalassa johti tuvan lattian alle vain kaksi tuuletusputkea, yksi etuseinältä ja yksi talon päätyseinältä. Muiden huoneiden tuuletusaukot oli tukittu, kun lattianalustat oli aikanaan täytetty.

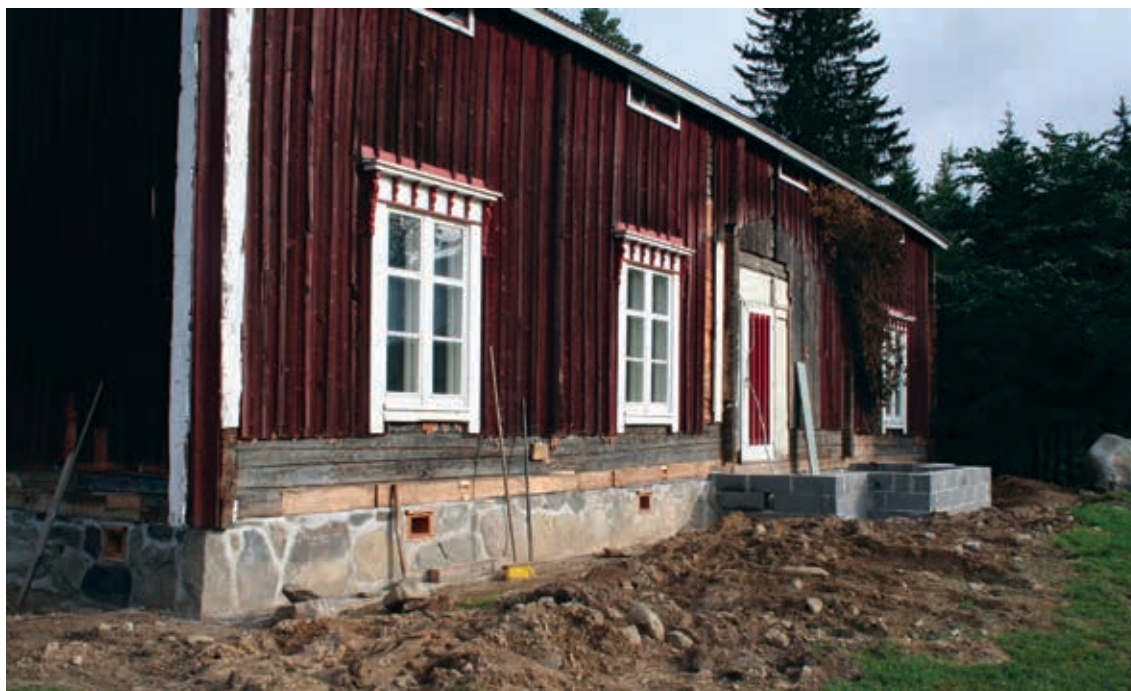
Kuva 8: Uusi kivijalka valmiina. Kivijalkaan tehtiin muurauksen yhteydessä uudet tuuletusaukot. Samalla lahovaurioiset alahirret vaihdettiin uusiin. Ylimääräinen maa poistetaan rakennuksen ympäriltä ja muotoillaan viettämään pois päin talosta.

Kivijalan kunnostuksen yhteydessä talo kengitettiin, eli huonokuntoiset alahirret vaihdettiin uusiin. Kun nämä työt oli tehty, alkoi vanhan multipenkkisysteemin purkaminen. Ensin vanhat lattiaankut numeroitiin ja irrotettiin. Lattianiskat olivat kaikki päistään lahonneita, joten ne päätettiin myös vaihtaa. Multipenkin multia kärrättiin talkoilla ulos, minkä jälkeen suurin osa keskellä olevasta kivilatomuksesta romautettiin kellarikuoppaan. Kuoppaan tuotiin myös täytteeksi ja kapillaarikatkoksi karkeaa sepeliä. Ryömintätilan korkeudeksi jäi noin 50 cm.

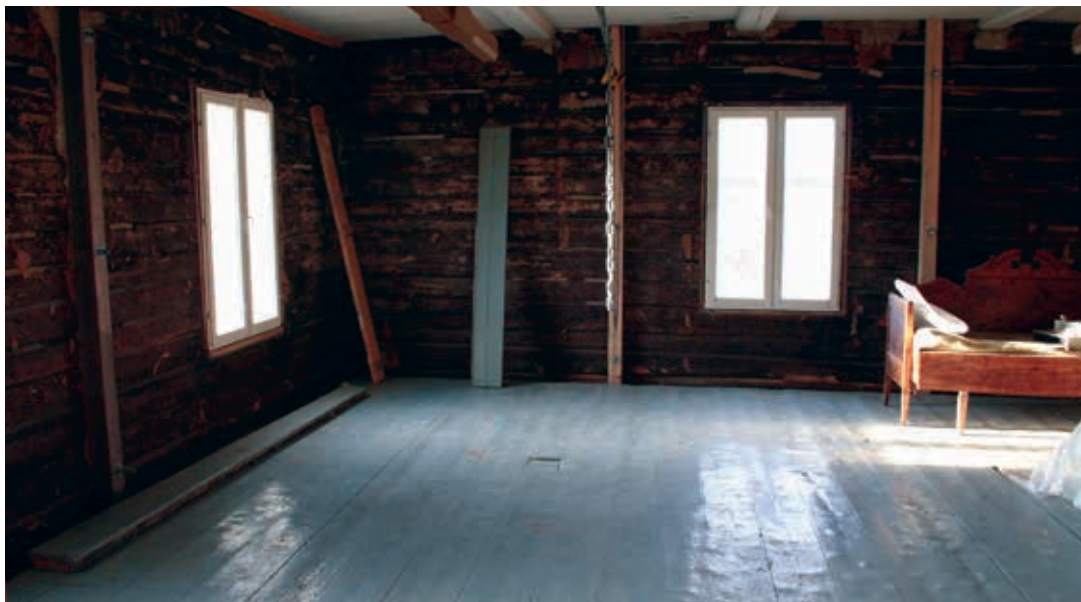
Kuva 9: Tuvan lattia ennen purkua. Lattian reunoilla kiertää irrotettavat lankut, joista multipenkkiin on voinut lisätä täytettä.

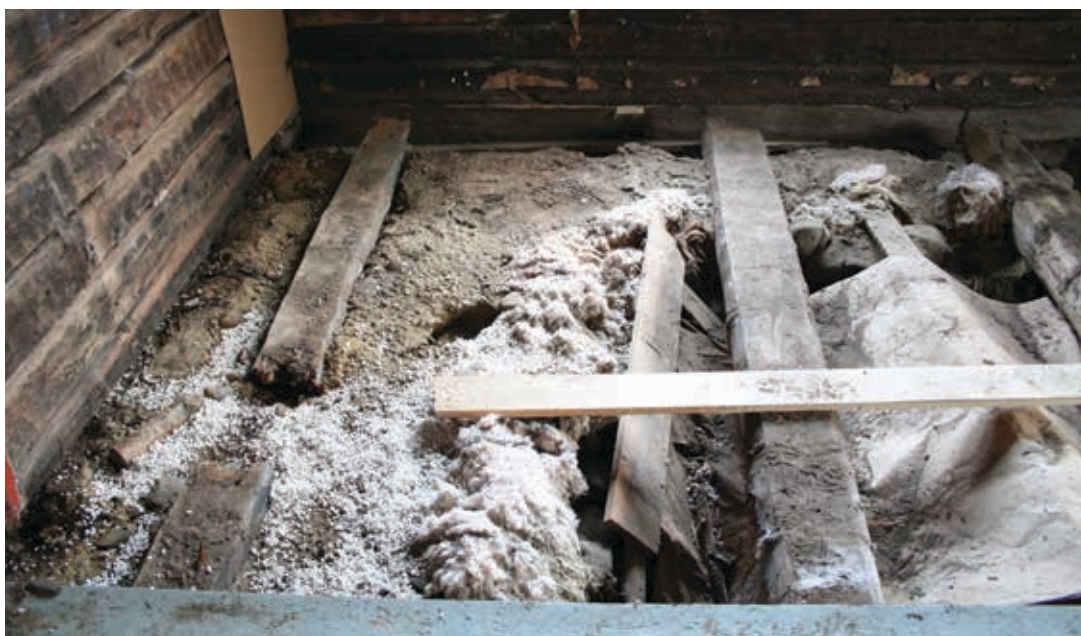
Kuva 10: Lattialankkujen alta paljastuu multipenkki, jonne on täytteeksi sullottu vanhoja matonkuteita maatäytön päälle. Myös jyräjät ovat kaivelleet kolojaan täytteeseen ja levittäneet sitä ympäriinsä. Maakosketuksessa olleet lattianiskat ovat osin lahonneita.

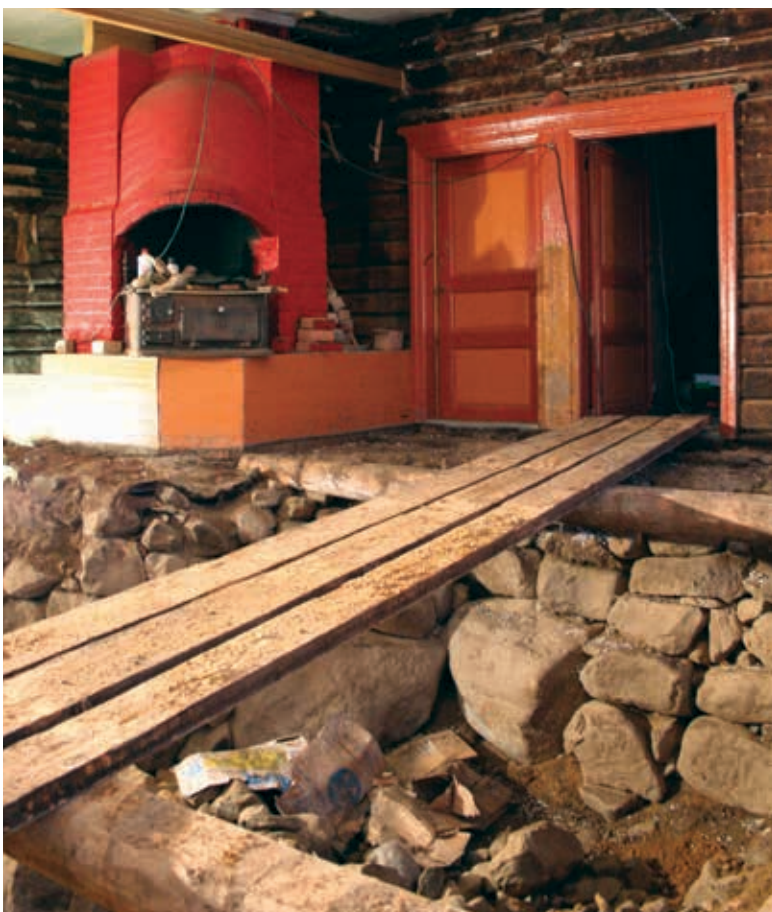
Kuva 12: Multipenkin maa-ainesta poistetaan seinän vierustalta niin, että kivijalka saadaan näkyviin.

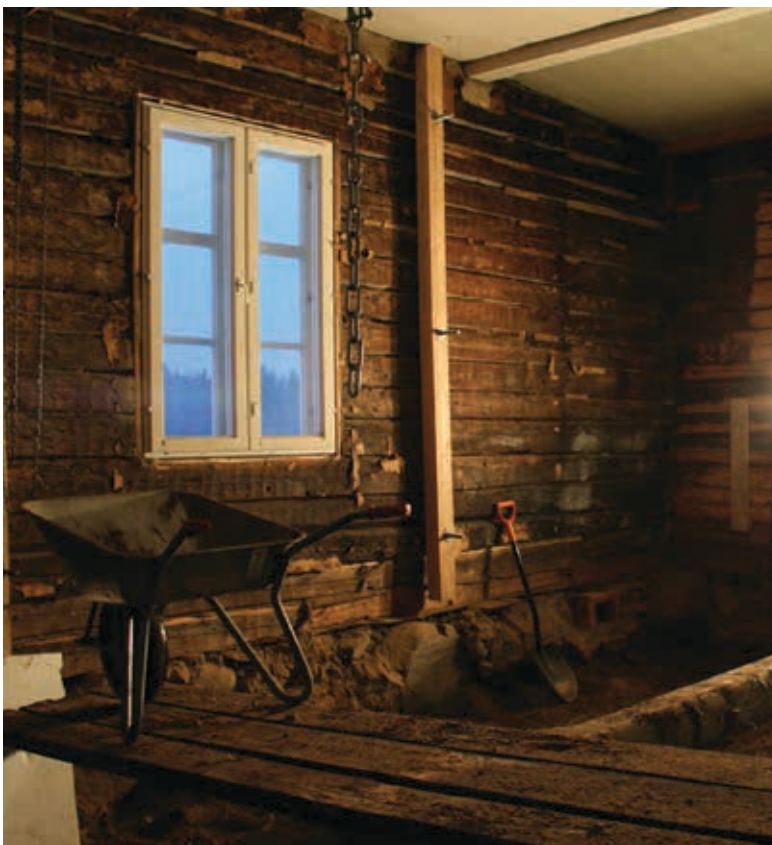
Uusia lattianiskojen kannatinpilareita varten valettiin betonista anturat. Kannatinpilarit muurattiin kevytsoraharkoista. Uusi lattianiska laitettiin paikoilleen keskelle lattiaa ja tuvan hirsikehää kiertämään kiinnitettiin lankut, joihin lattiapalkit kiinnittyvät palkkikengien avulla. Lattiapalkkien kylkien alareunaan on naulattu täytepohjan kannattamista varten rimat, joiden päälle tehdään laudoista pohja.

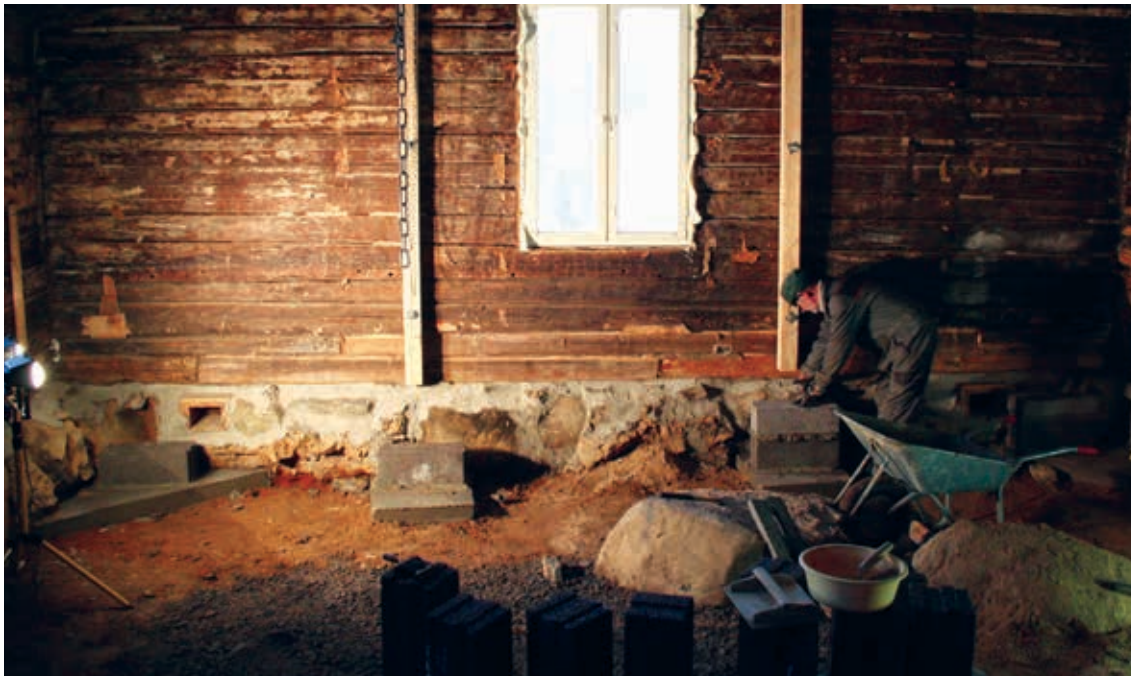
Kuva 13: Lattianiskojen kannatinpilareita muurataan

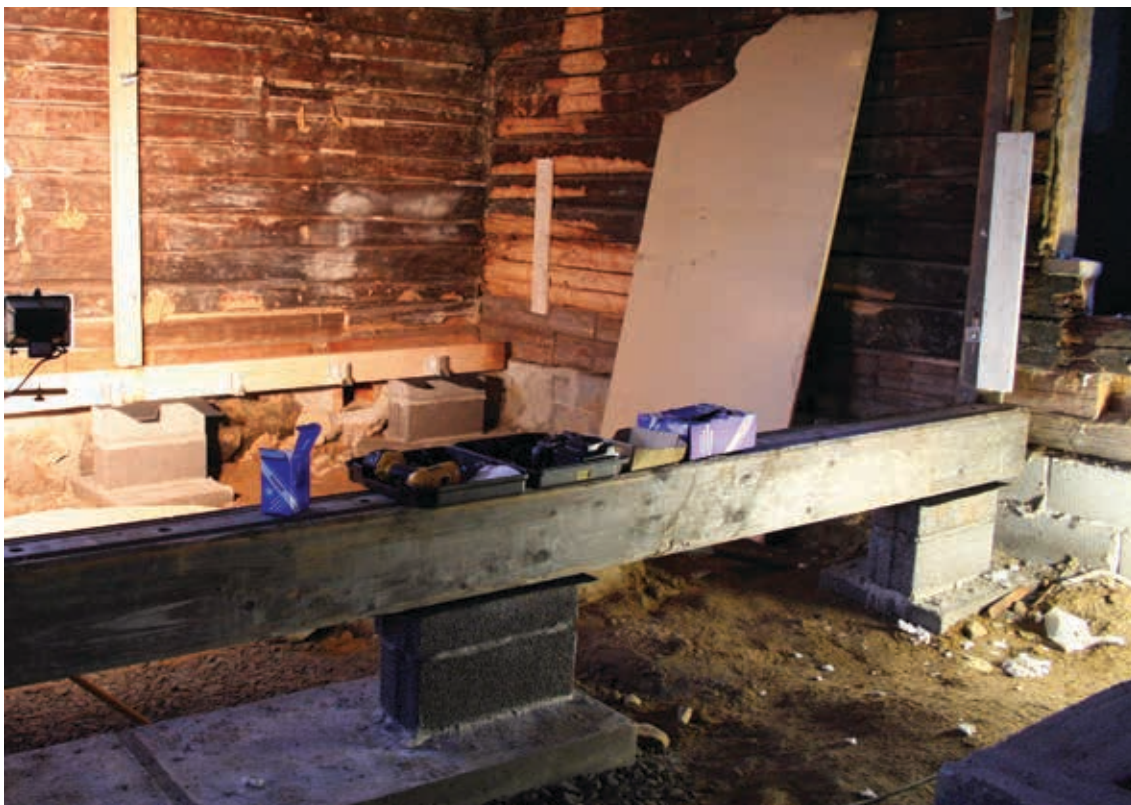
Kuva 14: Lattianiska asennettuna paikoilleen. Päätyseinällä näkyy lankku, johon on kiinnitetty palkkikengät lattiapalkkeja varten.

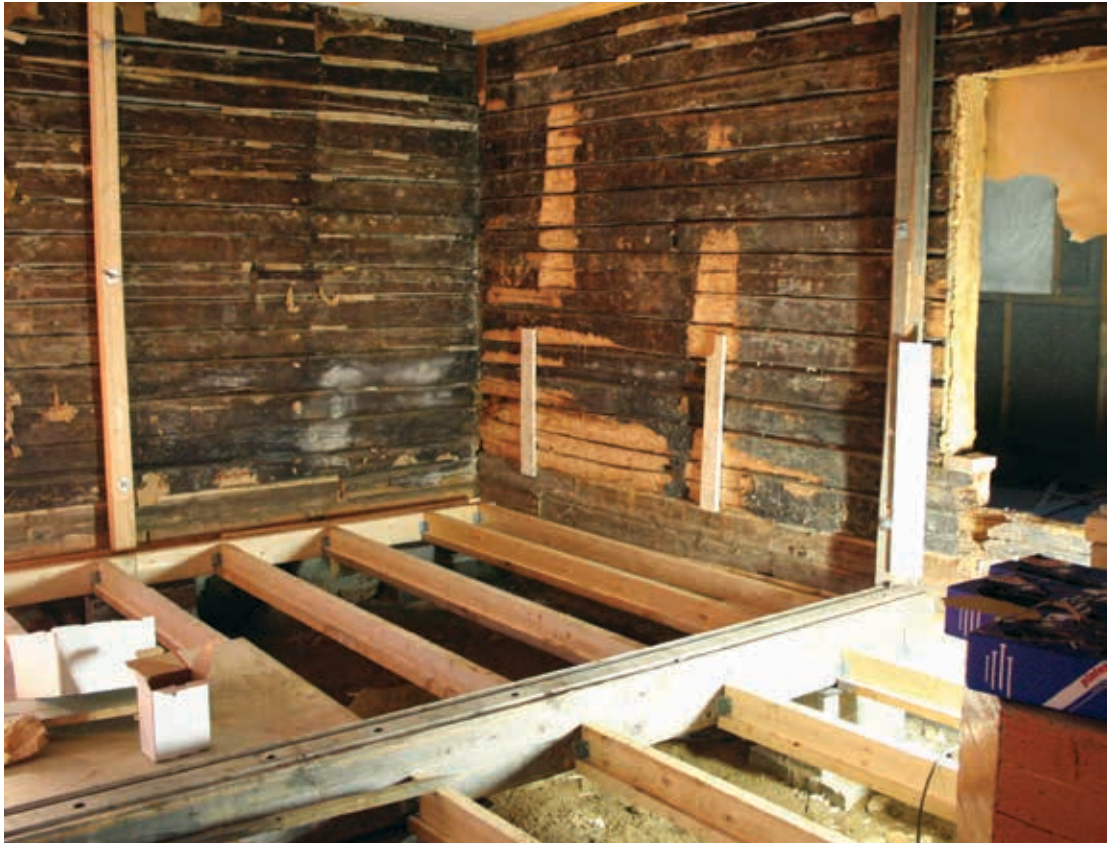
Kuva 15: Lattiapalkit paikoillaan. Palkkien kylkiin on kiinnitetty rimat, joiden päälle rossipohjan pohjalaudoitus laitetaan. Seinään pystyyn lyötyjen merkkilautojen alareuna merkkää lattian vanhojen kannatinhirsien paikkoja.

Rossilattian teossa ei olla toistaiseksi edetty tämän pidemmälle, mutta tarkoitus on vielä koolata ristiin korokepalkisto kantavan palkiston päälle riittävän lämmöneristyksen aikaansaamiseksi. Sen jälkeen rossilattiaan tehdään pohjalaudoitus, jonka päälle asennetaan tuulensuojapaperi ja lämmöneriste sekä eristekerroksen päälle ilmansulcupaperi. Tämän jälkeen tuvan vanhat lattialankut asennetaan takaisin paikalleen.
