Viilun jatkoslinjan käyttöasteen tehostaminen

Opinnäytetyö
Joulukuu 2014

Toimeksiantaja
UPM-Kymmene Wood Oy, Joensuun vaneritehdas

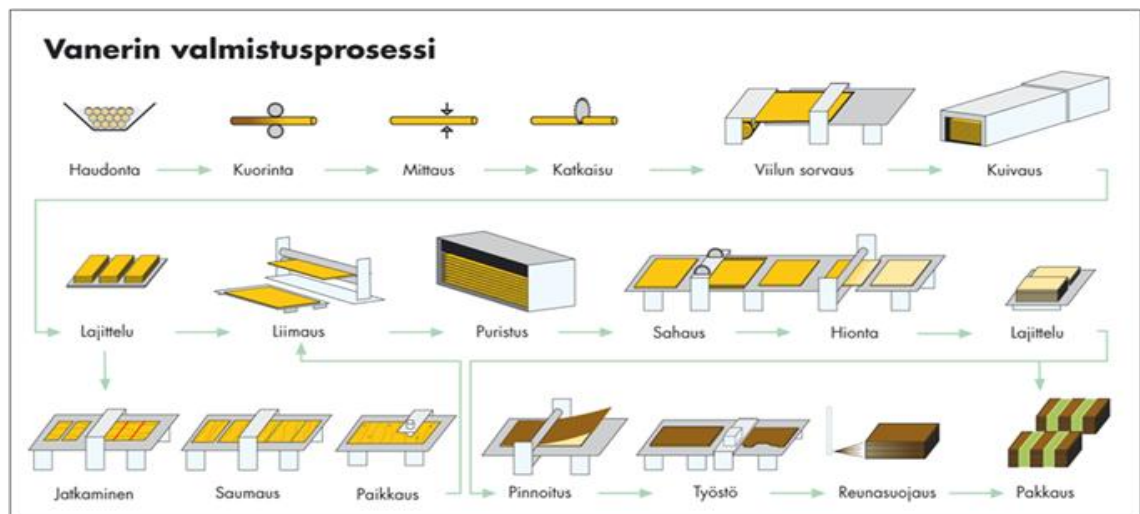
Kuva 1. Vanerin valmistusprosessi (UPM Kymmene Oyj, Vanerin tuotantoprosessi)

Vanerin valmistusprosessi (kuvio 1) alkaa tukkien siirtämisellä haudonta-altaaseen, jonka veden lämpötila on 15–40 °C. Tukkeja haudotaan 1–2 vuorokautta. Haudonta-altaasta tukit siirretään kuorintaan, jossa tukista poistetaan kuori. Kuorinnan jälkeen tukit siirretään katkomoon, jossa ne mitataan ja sahataan määrämittaan tehtaan tarkoituksesta riippuen 1,3–1,6 metrisiksi pölleiksi. Pöllit sorvataan, jolloin niistä saadaan viilua paksuudeltaan 1,5–3,5 mm. Sorvauksen jälkeen viilumatot ajetaan kuivaamoon, missä ne kuivatetaan haluttuun kosteuspitoisuuteen. Kuivauksen jälkeen viilumatot mitataan ja leikataan vaaditun kokoisiksi arkeiksi, jonka jälkeen ne pinkataan jalostukseen meneviin pinkkoihin. Viiluarkit siirretään jalostukseen, jossa arkkeja saumataan, paikataan ja jatketaan käyttötarkoituksen mukaan. Liimauksessa viiluihin levitetään liima ja ne ladotaan levyiksi. Ladonnan jälkeen kuormat siirretään esipuristimeen ja siitä edelleen monivälipuristimeen. Kuumapuristetut levyt siirretään reunasahaukseen, jossa ne sahataan lopulliseen asiakasmittaan. Levyn paksuus viimeistel-

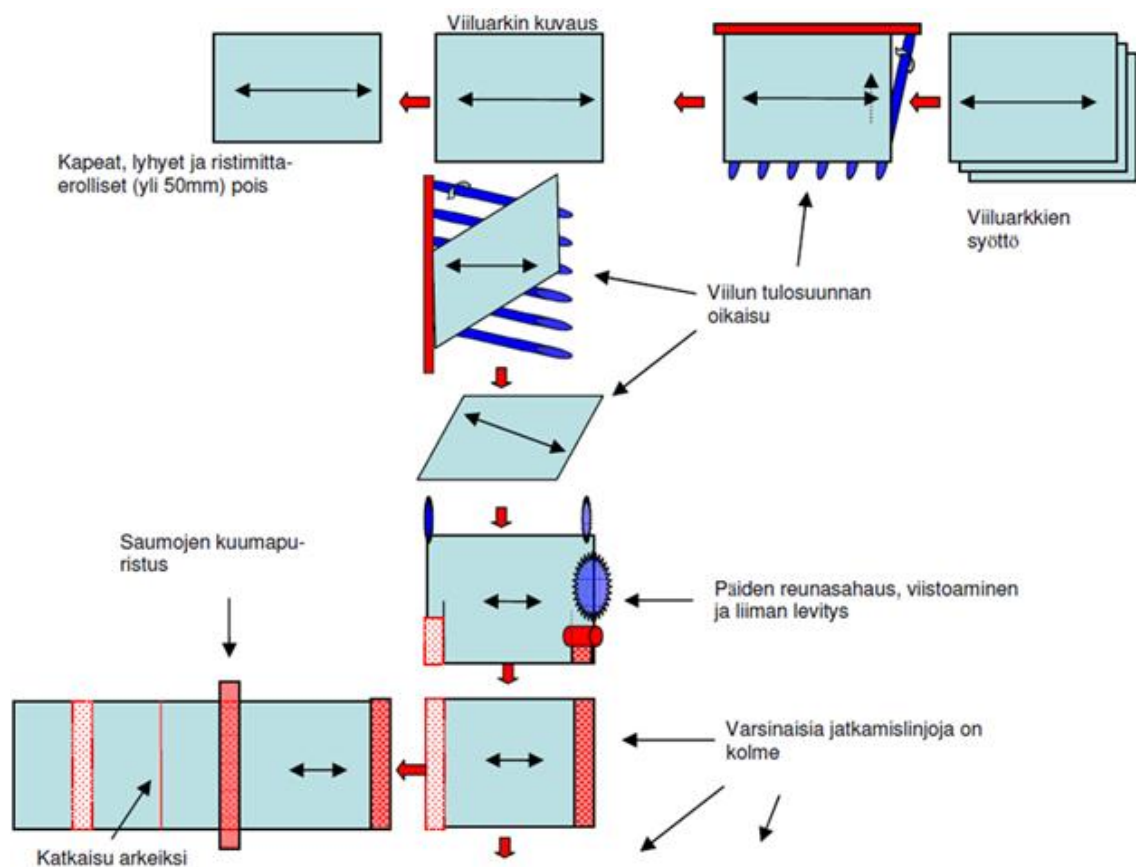
Kuva 2. Viilun jatkamisprosessi (UPM Kymmene Oyj, Joensuun vaneritehdas, työnopastusohje)

Viilun jatkamisprosessissa (kuva 2) viiluarkit syötetään jatkoslinjalle syynsuuntaisesti. Viiluarkit ajetaan oikaisukuljettimen avulla vastetta myöten, jotta me-

nosuunta viiluarkeille saadaan yhteneväksi ennen niiden kuvausta kameralla. Kamera kuvaa jokaisen viiluarkin ja kuva analysoidaan, näin varmistetaan viiluarkille annetut kriteerit. Kriteerit ovat: viiluarkin pituus, leveys ja ristimittaero. Mikäli jokin mitta ei ole annettujen toleranssien sisällä, viiluarkki hylätään. Hyväksytyt viiluarkit jatkavat matkaansa kohti viistoamissahaa, jossa viiluarkki oikaistaan lyhyiltä reunoilta viistoamissahan sisäpuolella olevilla reunasahoilla. Reunasahauksen jälkeen viiluarkin lyhyille reunoille sahataan viisteet viiluarkin yläpuolelle ja vastakkaisen puolen alapuolelle. Viistoamisen jälkeen viiluarkin yläpuolella olevan viisteen päälle levitetään liimaa. Näiden työvaiheiden jälkeen tutkitaan, onko viisteen tekeminen ja liiman levitys onnistunut. Tutkimus suoritetaan valokennojen, kosteusanturin tai älykameran avulla. Valokennojen avulla tarkistetaan, että viiste on onnistunut koko viiluarkin matkalta; jos viistettä puuttuu yli 40 mm:n matkalta, kyseinen viiluarkki hylätään. Liimanlevityksen onnistumisen tutkii kosteusanturi tai älykamera. Mikäli kosteusanturi tai älykamera ei tunnista riittävää liimanlevitystä, linja pysähtyy. Viisteen ja liimanlevityksen ollessa kunnossa viiluarkit jatkavat matkaansa kohti puristimia.

Liiman levityksen jälkeen levitettyä liimaa esilämmitetään tietty aika. Esilämmityksestä viiluarkit kulkeutuvat puristimelle niin, että viiluarkin alapuolinen viiste, jossa ei ole liimaa, on edellisen viiluarkin yläpuolisen viisteen yläpuolella, jossa on liima. Viiluarkkien viisteet asetetaan kohdakkain ja samalla puristin puristaa viiluarkkien viisteet yhteen. Puristus suoritetaan melko korkeassa lämpötilassa muutaman sekunnin ajan. Puristimen jälkeen jatkettu viilu mitataan ja leikataan määrämittaan. Määrämittaan leikatut jatkoviiluarkit pinkataan ja viedään siitä edelleen liimaukseen/ladontaan.

Tässä työssä tarkastellaan tarkemmin viilun jatkamisprosessia (kuva 2) ja sen kehittämistä. Viilun jatkaminen on vaneritehtaalla yksi tärkeimmistä vanerin valmistusprosessin työvaiheista. Joensuun vaneritehtaalla viilun jatkoslinjoja sijaitsee kaksi ja ne ovat lähes identtisiä. Molempia linjoja hoitaa yhtä aikaa yksi operaattori, joten linjojen oikeanlainen toiminta on ensiarvoisen tärkeää vaadittujen tuotantomäärien saavuttamiseksi.

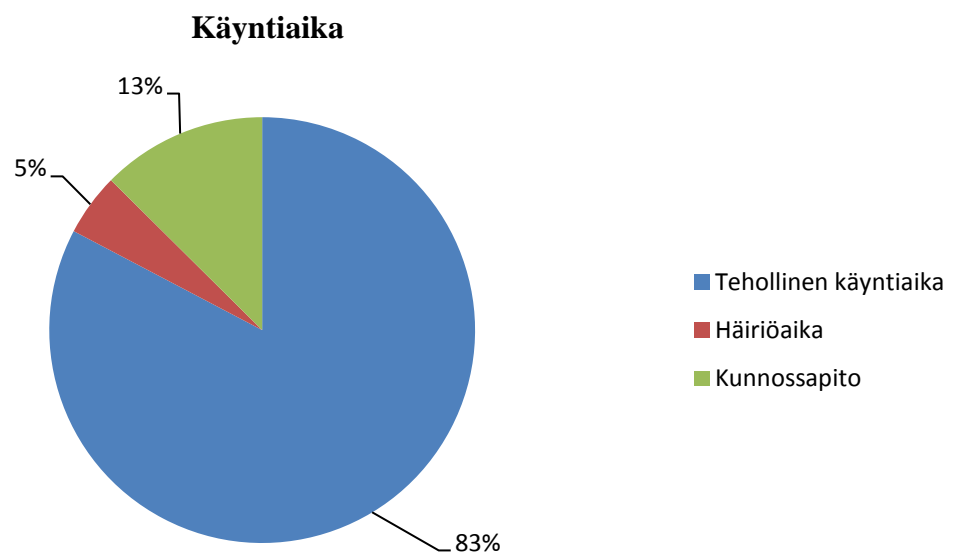
Kuvio 3. Käyntiajan jakaantuminen viilun jatkoslinjalla 1

Viilun jatkoslinjalla 1 (kuvio 3) käyntiaika jakaantuu kolmeen osaan, joista tehollinen käyntiaika on 83 %. Kunnossapitoon käyntiaikaa kuluu 13 %. Kunnossapitoon on otettu huomioon laiterikot ja ennalta sovitut huollot. Häiriöihin käyntiaikaa menee 5 %.

Seuraavasta kuvaajasta (kuvio 3) selviää prosenttiosuuksina viilun jatkoslinjan 1, tehollinen käyntiaika, häiriöaika ja kunnossapitoon mennyt aika. Tehollinen käyntiaika on laskettu siten, että kokonaiskäyntiajasta on vähennetty häiriöaika ja kunnossapitoon mennyt aika.

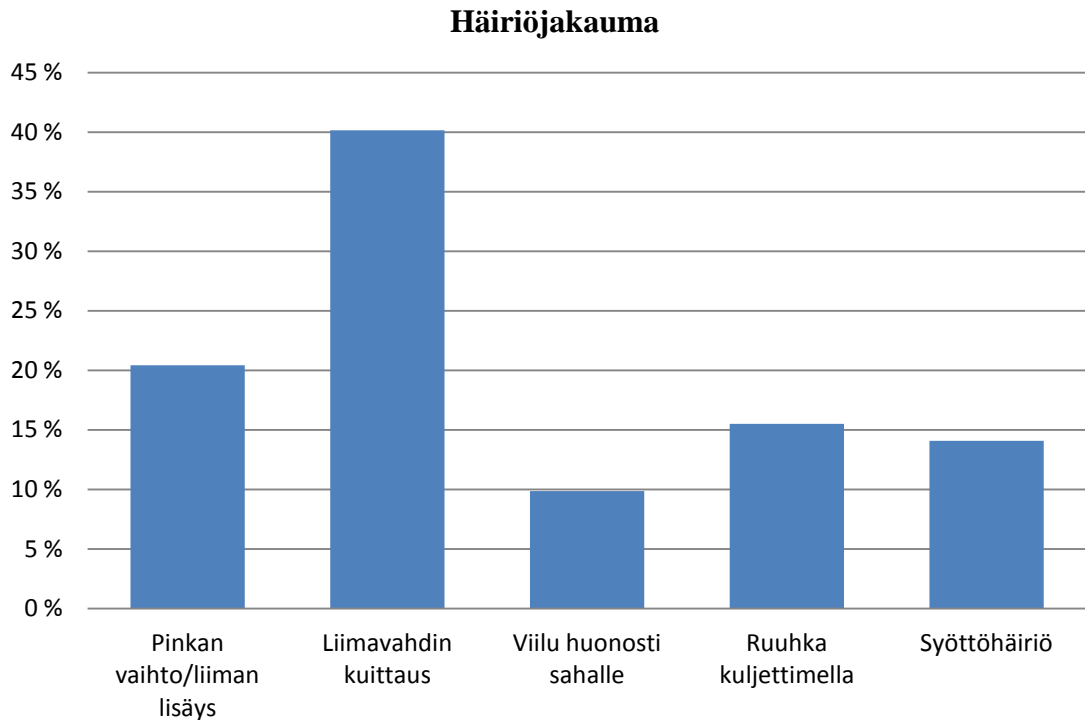
Kuvio 4. Häiriöiden jakaantuminen jatkoslinjalla 1

Häiriöistä noin 40 % (kuvio 4) aiheutuu liimavaahdin kuittaamisesta, 20 % pinkan vaihdosta ja liiman lisäyksestä. Kolmanneksi eniten eli noin 15 % häiriöistä aiheutuu ruuhkasta kuljettimilla. Syöttölaitteen toiminta aiheuttaa syöttöhäiriöitä noin 14 % ja viulun kulkeutuessa huonossa asemassa sahalle 10 % häiriöistä.

Häiriöjakaumaa esittävässä kuvaajassa (kuvio 4) on eritelty häiriöiden jakaantuminen viulun jatkoslinjalla 1. Häiriöjakauma on laskettu siten, että kokonaishäiriöaika on jaettu eriteltyihin häiriöihin kuluneella ajalla.

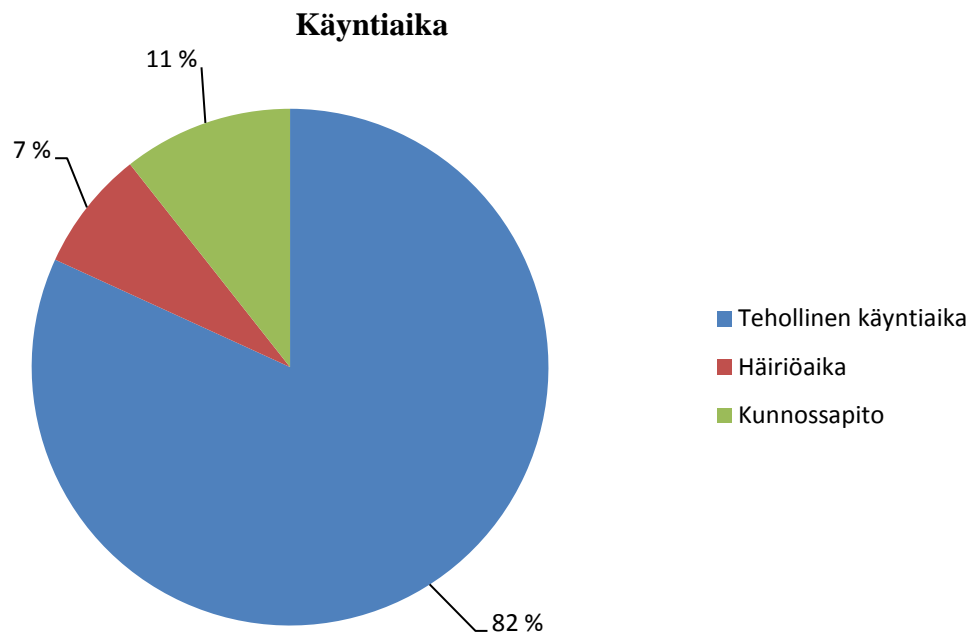
Kuvio 5. Käyntiajan jakaantuminen viilun jatkoslinjalla 2

Viilun jatkoslinjalla 2 (kuvio 5) käyntiaika jakaantuu niin, että 82 % on tehollista käyntiaikaa, 11 % menee kunnossapitoon ja 7 % käyntiajasta häiriöihin.

Seuraavasta kuvaajasta (kuvio 5) näkyy käyntiajan jakaantuminen viilun jatkoslinjalla 2. Tehollinen käyntiaika on laskettu vähentämällä kokonaiskäyntiajasta häiriöaika ja kunnossapitoon mennyt aika.

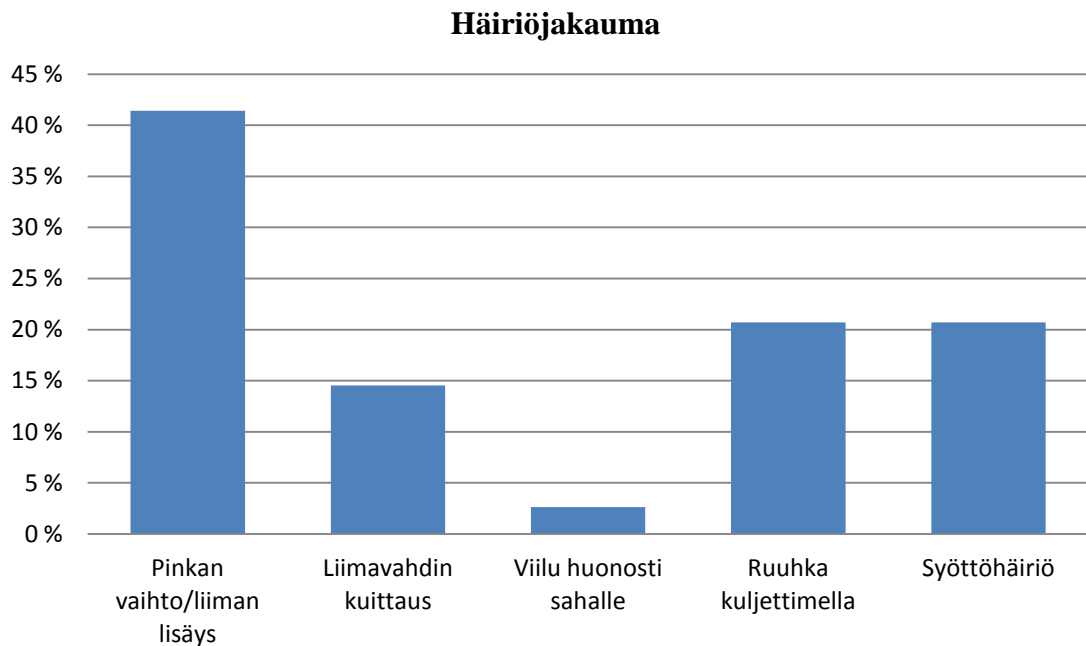
Kuvio 6. Häiriöjakauma viulun jatkoslinjalla 2

Jatkoslinjalla 2 (kuvio 6) noin 41 % häiriöistä johtuu pinkan vaihdosta ja liiman lisäämisestä. Ruuhkat kuljettimella ja syöttöhäiriö aiheuttavat kumpikin 21 % häiriöistä. 15 % häiriöistä aiheutuu liimavahdin kuittaamisesta ja noin 3 % viulun kulkeutuessa huonossa asemassa sahalle.

Viulun jatkoslinjan 2 häiriöjakauma esitetään seuraavassa kuvaajassa (kuvio 6). Häiriöjakauma on laskettu niin, että kokonaishäiriöaika on jaettu eriteltyihin häiriöihin kuluneella ajalla.

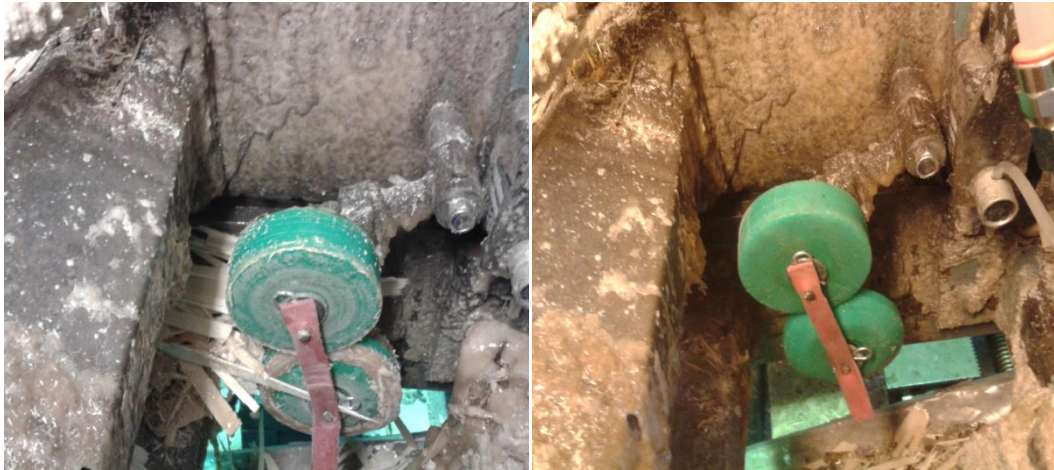
Kuvat 3 ja 4. Liimanlevitysrullat, likainen ja puhdas

Häiriöaikajakaumia vertaillaessa huomataan kuitenkin, että linjojen välillä on eroavaisuuksia. Viilun jatkoslinjalla 1 häiriöistä 40 % johtuu liimavahtikameran kuittaamisesta, kun taas jatkoslinjalla 2 vain noin 15 %. Yksi syy voisi olla ero linjojen liimanlevitysrullien puhtaana pitämisessä (kuva 3 ja 4). Kuvasta nähdään, että näiden rullien kyvyssä levittää liimaa on varmasti eroa. Tässä olisi mielestäni kuitenkin tarvetta lisätutkimuksiin, jotta liimavahtikameroiden toiminta saataisiin molemmille linjoille yhdenmukaisiksi.

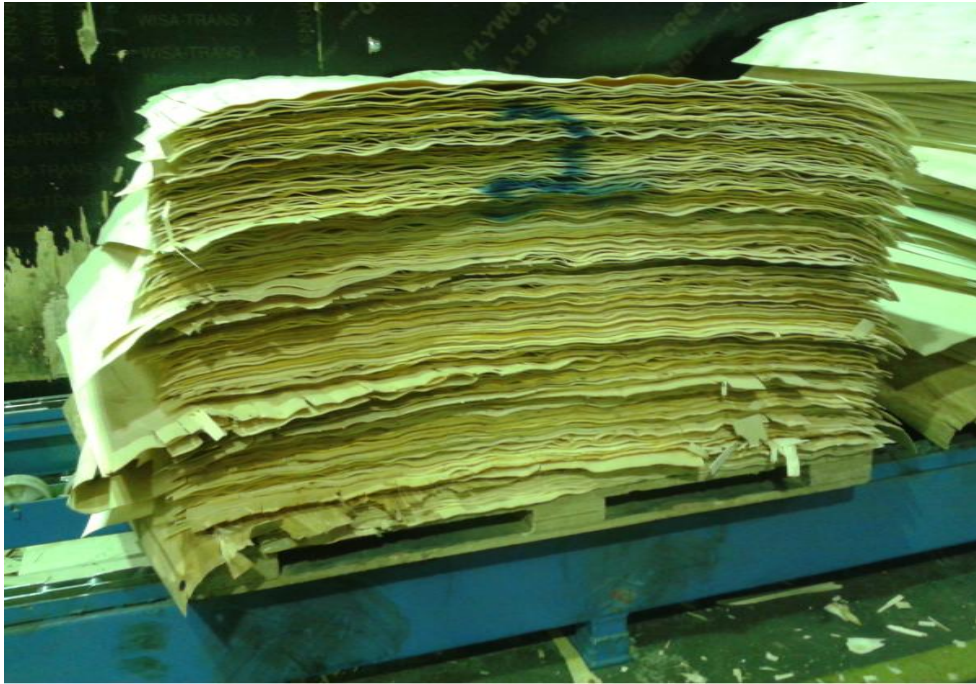
kettavaksi. Viilupinkan ollessa sekainen (kuva 5) aiheutuu linjoilla paljon ruuhkia ja syöttöhäiriöitä. Viilupinkassa olevat viiluroskat tukkivat syöttölaitteen imupään, jolloin linja pysähtyy kokonaan, koska se ei saa syötettyä uutta viilua linjalle. Pinkassa voi olla myös väärän kokoisia viiluja, tämä aiheuttaa linjalla lähes poikkeuksetta ruuhkia. Ruuhkat pysäyttävät linjan osittain tai kokonaan.

Kuva 5. Sekainen viilupinkka

Viilupinkkojen sekaisuus aiheuttaa jatkoslinjoilla paljon ongelmia. Mielestäni viilupinkat tulisikin siistiä viiluroskista, ennen niiden toimittamista jatkoslinjoille. Mikäli pinkat olisivat siistejä, eikä niissä olisi epämääräisiä viilusuikaleita, vähenisi niistä aiheutuvien linjan pysähdykset huomattavasti. Viilujen tarkistusmittaukset tulisi myös tehdä ennen jatkamisprosessin alkua. Tarkistusmittausten tekeminen voitaisiin ohjeistaa siten, että leikkurilla työskentelevä operaattori, mittaisi tietyin väliajoin leikatun viilun ennen kuin se pinkataan. Tämä vähentäisi mittavirheiden aiheuttamia ongelmia jatkoslinjojen puristimilla.
