Kauniaisten kaupungin jalankulku- ja pyöriteiden kartoitus ja kehittäminen

Ammattikorkeakoulun opinnäytetyö

Liikennealan koulutusohjelma

Tekijä	Jaakko Järvinen	Vuosi 2014
Työn nimi	Kauniaisten kaupungin jalankulku- ja pyöräteiden kartoitus ja kehittäminen

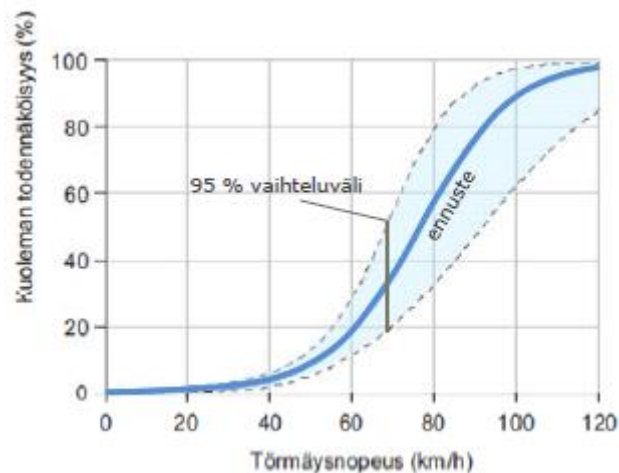
Kuva 2. Jalankulkijan kuoleman todennäköisyys auton törmäysnopeuden kasvaessa (Jalankulun ja pyöräilyn suunnittelu 2014)

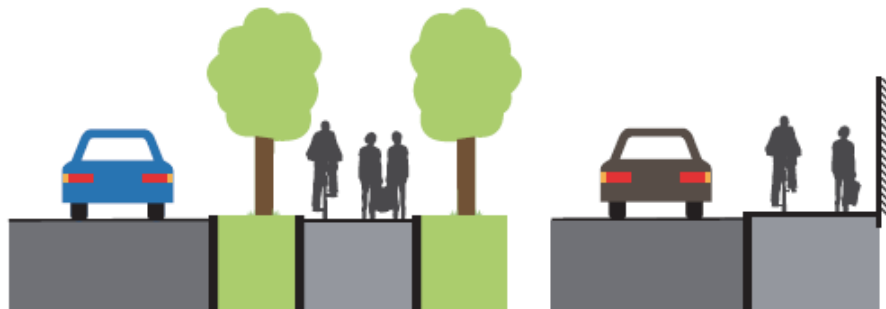
Kuva 11. Yhdistetty Jalankulku- ja pyörätie (Jalankulun ja pyöräilyn suunnittelu 2014)

Sekaliikenneväylän jälkeen yleisin jalankulun ja pyöräilyn väylätyyppi on yhdistetty **jalankulku- ja pyörätie (jk/pp)** (Kuva 11). Yhdistetty jalankulku- ja pyörätie valitaan silloin, kun käyttäjämäärät eivät ole suuret, ei edes tavoitetilanteessa (Taulukko 4). Väylätyyppiä ei kuitenkaan pidä valita silloin, kun liikennemuotojen keskinäinen erottelutarve toteutuu. Erottelutarpeena kulkevat suunnitteluohjeessa, mikäli tunnin aikana on yli 100 jalankulkijaa väylän yhtä leveysmetriä kohti ja pyöräily ei ole enää sujuvaa samassa tilassa olevien jalankulkijoiden kanssa (Jalankulun ja pyöräilyn suunnittelu 2014).

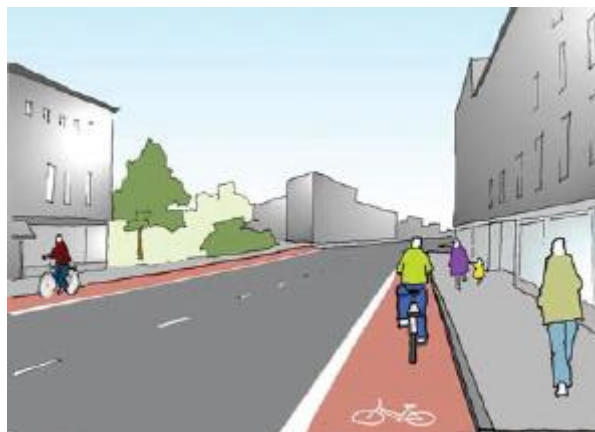
Kuva 14. Pyöräkaista (Jalankulun ja pyöräilyn suunnittelu 2014)

Pyöräkaista on tien molemmin puolin kulkeva yksisuuntainen pyöräilijöille ja mopoilijoille osoitettu ajoradan pituussuuntainen osa (Kuva 14). Pyöräkaista soveltuu kaduille, joissa nopeusrajoitus on 30–50 km/h ja joilla ajoneuvoliikenteen määrät pysyvät kohtuullisina, eikä raskasta liikennettä pääsääntöisesti ole (Taulukko 6). Samalla pyöräilijät ovat selkeämmin osa ajoneuvoliikennettä ja näin paremmin havaittavissa.

Pyöräkaista erotetaan ajoneuvoliikenteestä ajokaistaviivalla, leveällä katkoviivalla, yhtenäisellä sulkuviivalla tai värillisellä päällysteellä. Yhtenäistä sulkuviivaa käytetään aina, kun ei sallita ajoneuvoliikenteen ryhmityvän pyöräkaistalle. Ajokaistaviivaa taas käytetään silloin, kun sallitaan pyöräkaistan ylittäminen esimerkiksi risteyksen, kadunvarsipysäköinnin tai linja-autopysäkin kohdalla (Jalankulun ja pyöräilyn suunnittelu 2014).

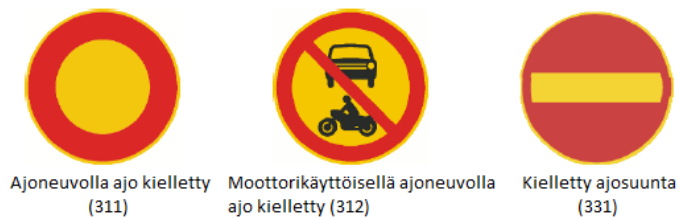
Kuva 23. Kielto- ja rajoitusmerkkejä (Jalankulun ja pyöräilyn suunnittelu 2014)

Kieltomerkit 311 ja 331 (Kuva 23) kieltävät molemmat polkupyörällä ajon vaikutusalueellaan. Kielntmerkin 331 yhteydessä ei käytetä lisäkilpeä.

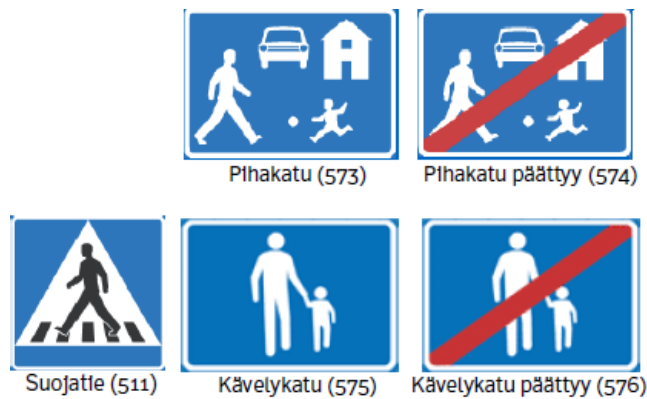
Kuva 24. Jalankulkijoita ja pyöräilijöitä koskevia ohjamerkkejä (Jalankulun ja pyöräilyn suunnittelu 2014)

Suojatie (511) tarkoittaa sitä ajoradan, pyörätien tai raitiotien osaa joka on tarkoitettu jalankulkijoiden ja pyöräilijöiden turvalliseen ylitykseen (Kuva 24). Suojatietä tarvitaan sellaisissa väylän kohdissa, joissa toteutuu tarve suojatielle, kuten risteämiskohdissa, luonnollisten kulkureittien varrella, koulujen, sairaaloiden, hoitokotien yms. läheisyydessä. Suojatie merkitään silloin, kun sitä käyttää vähintään 200 käyttäjää vuorokaudessa. Suojatien merkitsemistä harkitaan silloin, kun siinä on käyttäjiä vuorokaudessa vä-

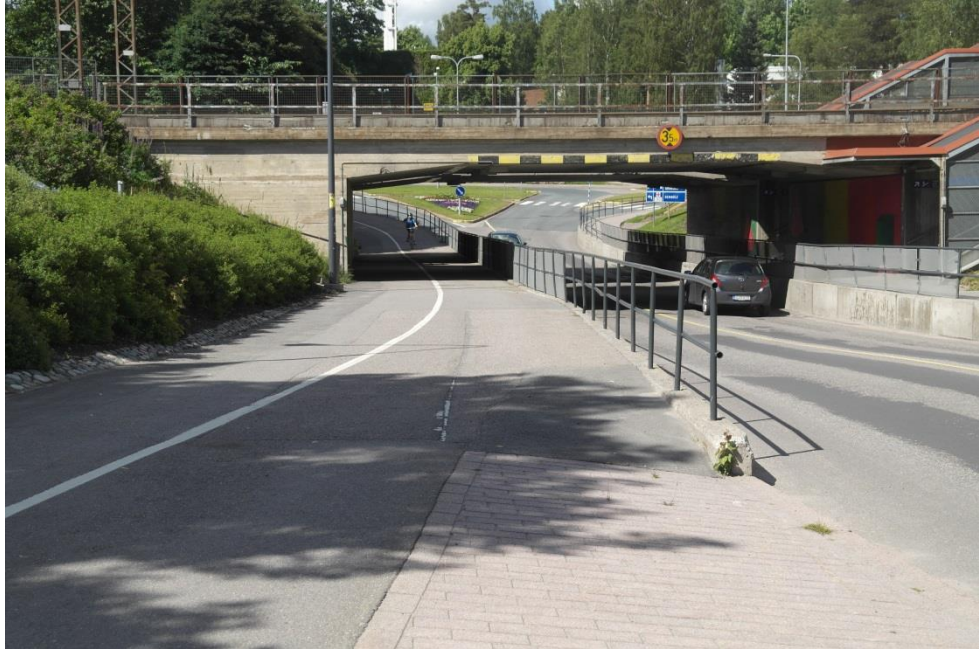
Kuva 34. Tunnelitien erotettu jalankulun- ja pyöräilyn väylä

Suurin ongelmakohde Kauniaisissa on kiviraidalla ja tiemerkinällä erotettu jalankulku- ja pyörätie, joka alkaa Asematien ja Bredantien risteyksestä jatkuen keskustan läpi Tunnelitienä aina Kauniaistentielle saakka. Väylän mitoitus liikennemääriin nähden on liian kapea ja mitoitus muutenkin vaihtelee väylän kohdasta riippuen heilurimaisen paljon (Kuva 34).

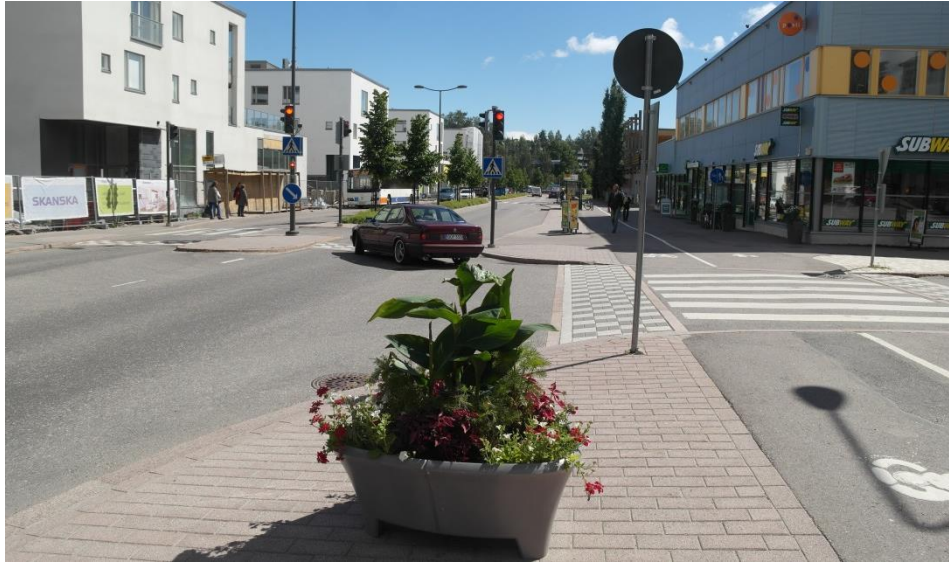
Kuva 35. Tunnelitien erotettu jalankulku- ja pyörätie.

Tunnelitien erotetun jalankulku- ja pyörätien suojatiemerkinnyt on tehty väärin (Kuva 35). Erotettu jalankulku- ja pyörätie luo oletuksen, että pyöräilijät voivat polkea suojatien yli ilman taluttamatta pyöräänsä. Suojatielle kuuluu tehdä pyörätien jatke, jotta ohjeistus toteutuu.

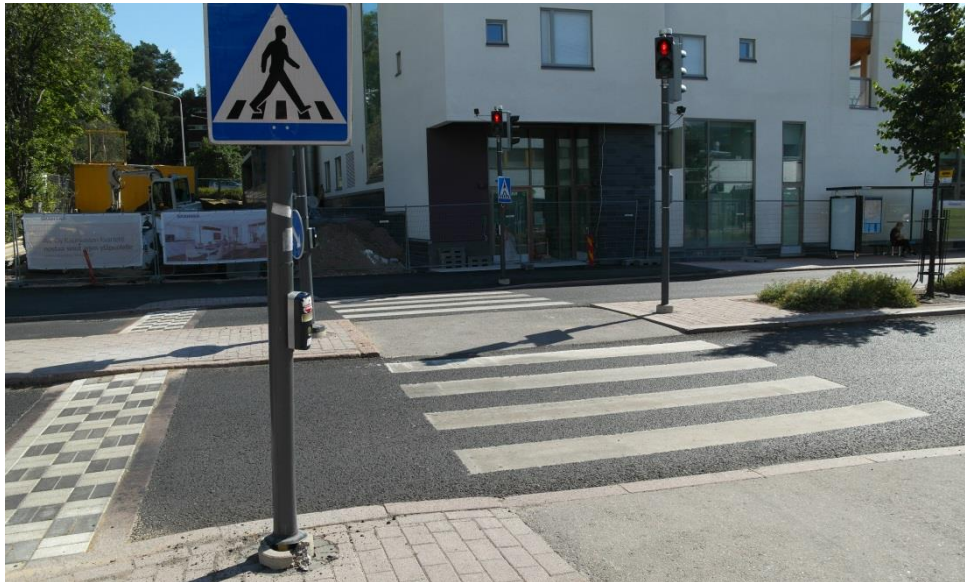
Kuva 36. Tunnelitien ylityspaikan painonappi on liian kaukana ylityspaikasta. Liikennevalokojen pylväs tulisi sijoittaa samaan linjaan suojatien reunaan ja suojatie merkki kääntää oikein päin.

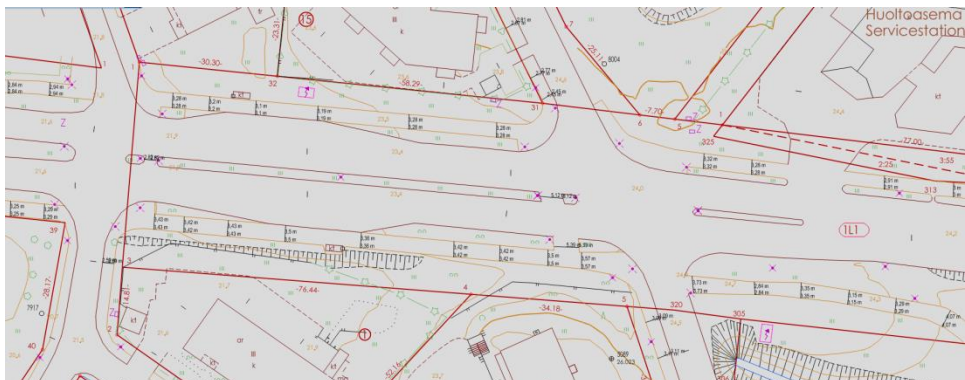
Kuva 37. Kauniaistentien mitoitusta (kartta: Kauniaisten kaupunki)

Kauniaistentie sijoittuu reittien toiminnallisen luokituksen suhteen korkeimpaan luokkaan kaupungin pääsisääntuloväyläksi. Tämän vuoksi on tärkeää, että reitin mitoitus vastaa ohjeellista mitoitusarvoa. Tällä hetkellä Kauniaistentie ei täytä tien pohjoispuolella edes mitoituksen vähittäisarvoakaan (Kuva 37). Eteläpuolella sen sijaan ollaan oikeissa mitoissa, vaikkakin päällyste kaipaisi kokonaisvaltaista kunnostusta.

Ongelmaa Kauniaistentien mitoituksen uudelleenrakentamisen suhteen ei kuitenkaan ole, koska tilaa tarvittuihin muutoksiin riittää väylän osittaisen puistomaisuuden johdosta. Muissa kohteissa vaivaava tilanpuute ei haittaa Kauniaistentien suunnittelua.

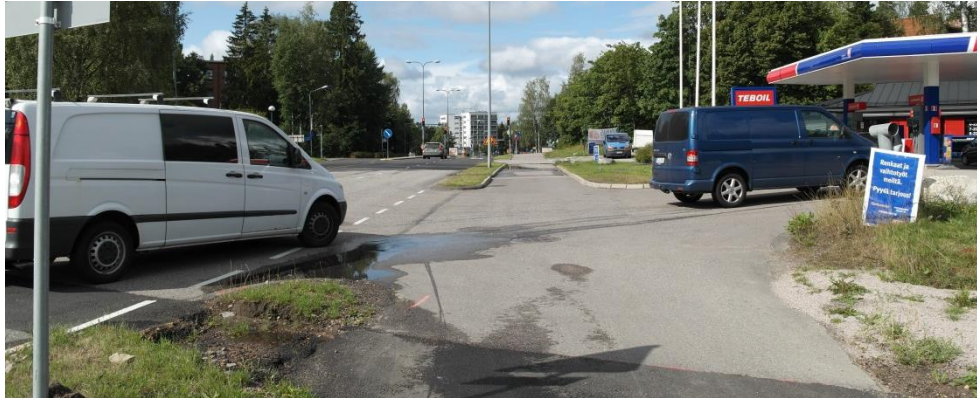
Kuva 38. Teboilin sisäänajoliittymä ja suojatien tarve.

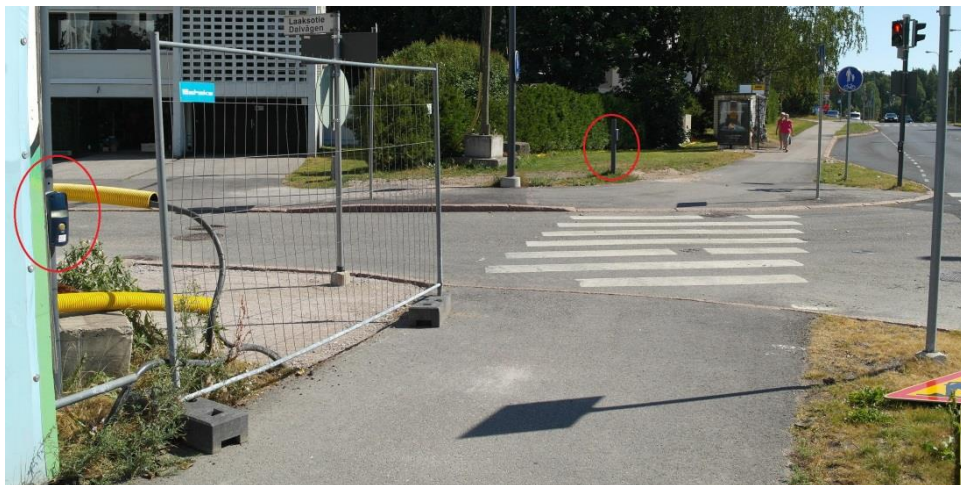
Kuva 39. Laaksotien pohjoinen ylitys, jossa kaikki painonappi-ilmalaitteet ovat aivan väärissä paikoissa (punaiset ympyrät). Selvennyksenä rakennustyömaan vuoksi pylväitä ei ole siirretty, vaan ne ovat alkujaankin sijoitettu täysin väärin paikkoihin.

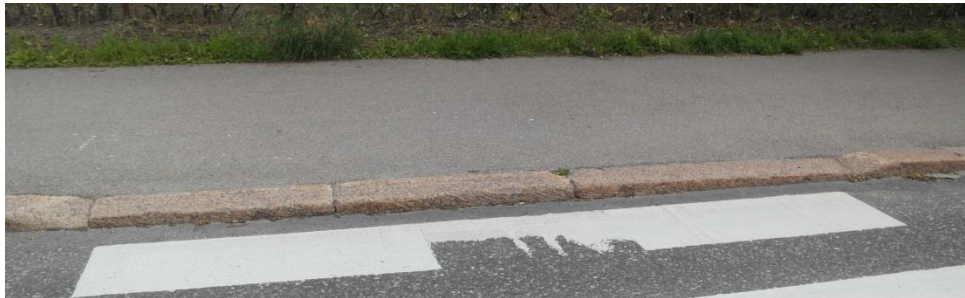
Kuva 40. Junghansinkujan ja Kauppalantien suojatien reunakivi muodostaa kynnyksen pyöräilijöille

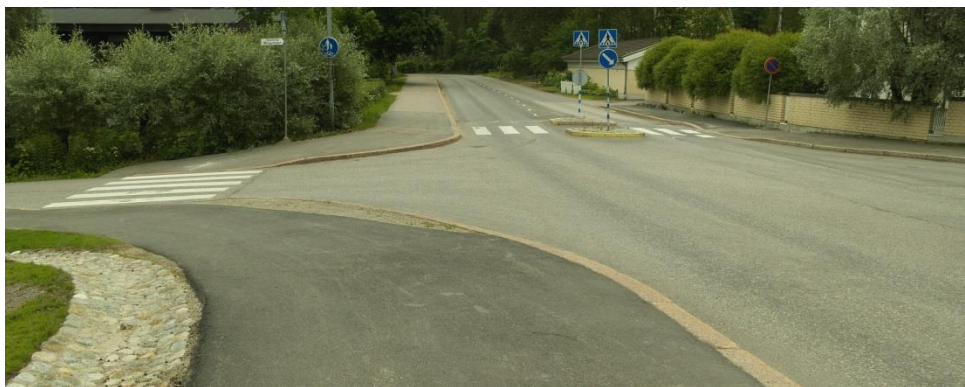
Kuva 41. Kauppalantie ja Yhtiöntien risteys

Kauppalantien ja Yhtiöntien risteyksessä (Kuva 41) jalankulku- ja pyörätien sujuvuus ei kohtaa käyttäjien tarpeita. Lisäksi risteyksen näkemät ovat autoilijoiden kannalta huonot kasvillisuuden ja maaston muotojen vuoksi. Tielle liittymistä helpottaa kuitenkin korotetun risteyksen mukanaan tuoma nopeuksien aleneminen, joka ei kuitenkaan täyty keskustan suunnasta tullessa. Hidastetta tulisi jyrkentää, jotta hidastava vaikutus oikeasti astuisi voimaan.

Kehittämisehdotuksena suojatie siirretään samaan linjaan Kauppalantien kanssa, reunatuot lasketaan ja tarvittavat liikennemerkkit pystytetään. Lisäksi keskustan suunnan hidastetöyssy tulisi jyrkentää, jotta toivottu hidastava vaikutus oikeasti astuisi voimaan ja tielle liittyminen olisi helpompaa. Suojatien siirrolla risteuksen näkemät parantuvat, mikä näkyy Yhtiötieltä Kauppalantielle liittymisen helpottumisena. Muutokset helpottavat niin autoilua, kuin jalankulun ja pyöräilyn sujuvuutta ja jatkuvuutta.

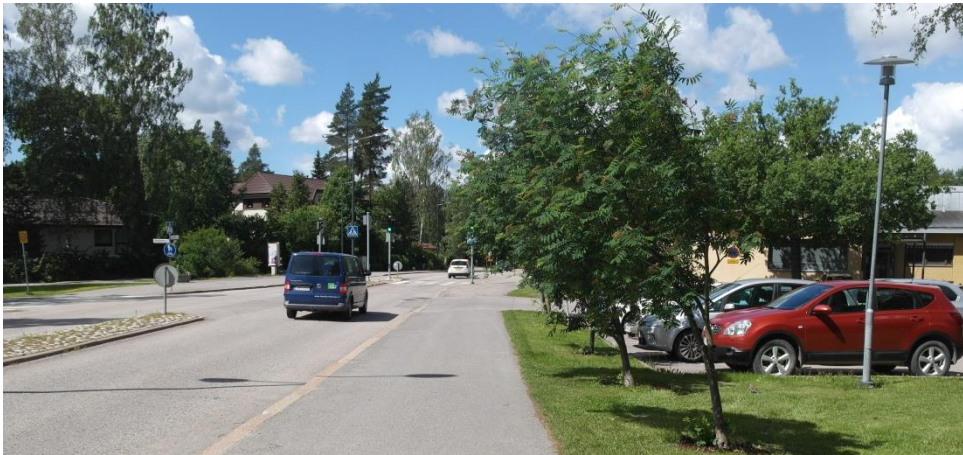
Kuva 42. Terveyskeskus oikealla ja poistettava pihlaja on kuvassa ensimmäisenä. Muutenkin pihlajien oksat kurottautuvat jalankulku- ja pyörätielle.

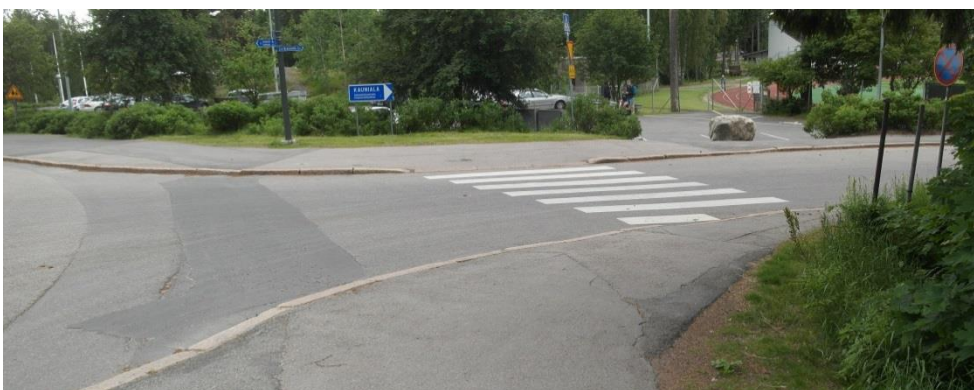
Kuva 43. Asematien ja Kylpylätien risteys

Asematien ja Kylpylätien risteyksessä on moni asia pielessä. Jalankulun ja pyöräilyn väylän jatkuvuus ja sujuvuus eivät kohtaa, väistämismvöllisyys kyltti on liian kaukana, suojatiemerkki puuttuu ja näkemät eivät ole kunnossa (Kuva 43). Kylpylätientieltä Asematielle tultaessa vasemmalta puolelta tulevia autoja ei näe mutkan ja suojatien vuoksi. Autoa pitää hivuttaa lähemmäs risteystä, jotta näkemä parantuu ja tällöin mahdollisesti ollaan suojatien päällä esteenä jalankulkijoille.

Täten ei ole ongelma siirtää suojatietä suoraan linjaan jalankulku- ja pyörätien kanssa. Ratkaisu vaatisi keskisaarekkeen suojatielle, suojatien pitenemisen johdosta. Samassa yhteydessä niin jalankulku- ja pyörätien jatkuvuus ja sujuvuus parantuvat, kuten parantuvat myös näkemäalueet autolla Asematielle liityttäessä.

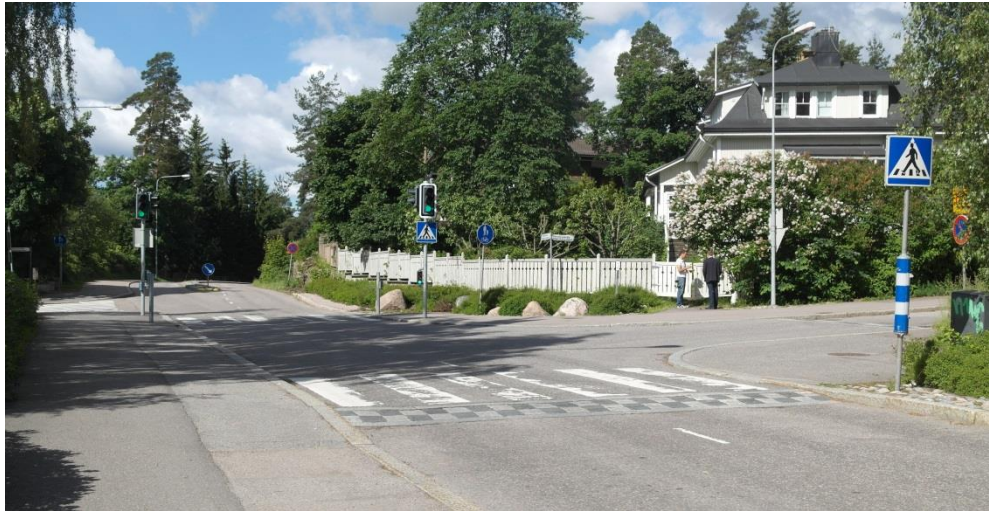
Kuva 44. Bredantien ja Palokunnantien risteys, edessä poistettava suojatie.

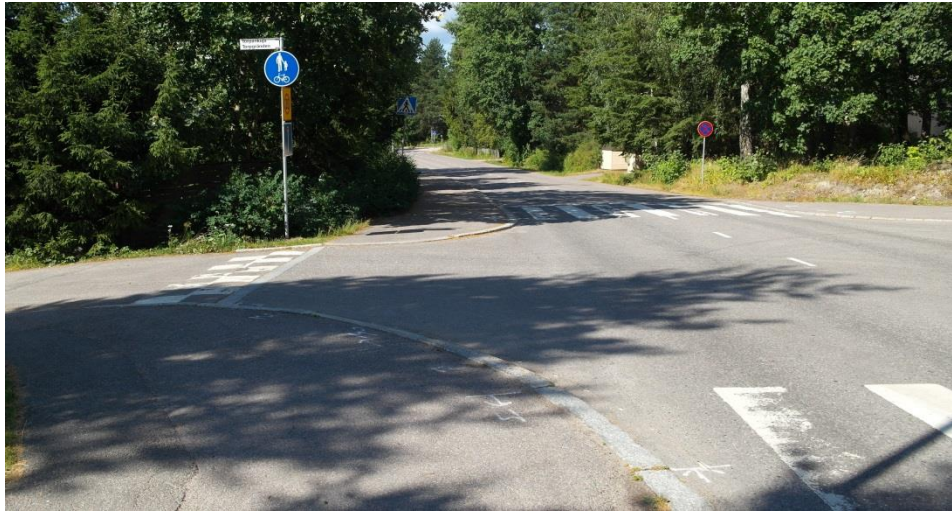
Kuva 45. Bredantien ja Torpankujan risteys

Jalankulun ja pyöräilyn väylän tulee olla sujuva, jatkuva ja turvallinen. Bredantien ja Torpankujan risteyksestä puuttuu turvallisuutta ja jatkuvuutta luova suojatie kokonaan, vaikka autoilijoille omistettu pysäytysviiva löytyykin. Suojatien olemattomuudella menetetään väylän sujuvuus, jatkuvuus ja nimellinen turvallisuus (Kuva 45).

Sytä miksi suojatie puuttuu, ei juuri ole. Vanhoista Kauniaisten kaupungin ilmakuvista vuodelta 2007 suojatie löytyy, mutta nykyisellään sitä ei enää ole. Suojatiemerkintöjen maalaaminen risteykseen ei ole suuri työ ja samaan kategoriaan kuuluvat risteuksen näkemien raivaaminen pensaiden poistolla. Pensaiden raivausta helpottaa se, että ne ovat kaupungin tontilla. Kehittämisehdotuksena suojatien merkitseminen maalauksin Bredantien ja Torpankujan risteykseen, näkemähaittaa aiheuttavien pensaiden poisto, puuttuvat suojatiemerkit paikoilleen ja jo olemassa olevien suojatiemaalauksien kunnostus muilla ylityspaikoilla.

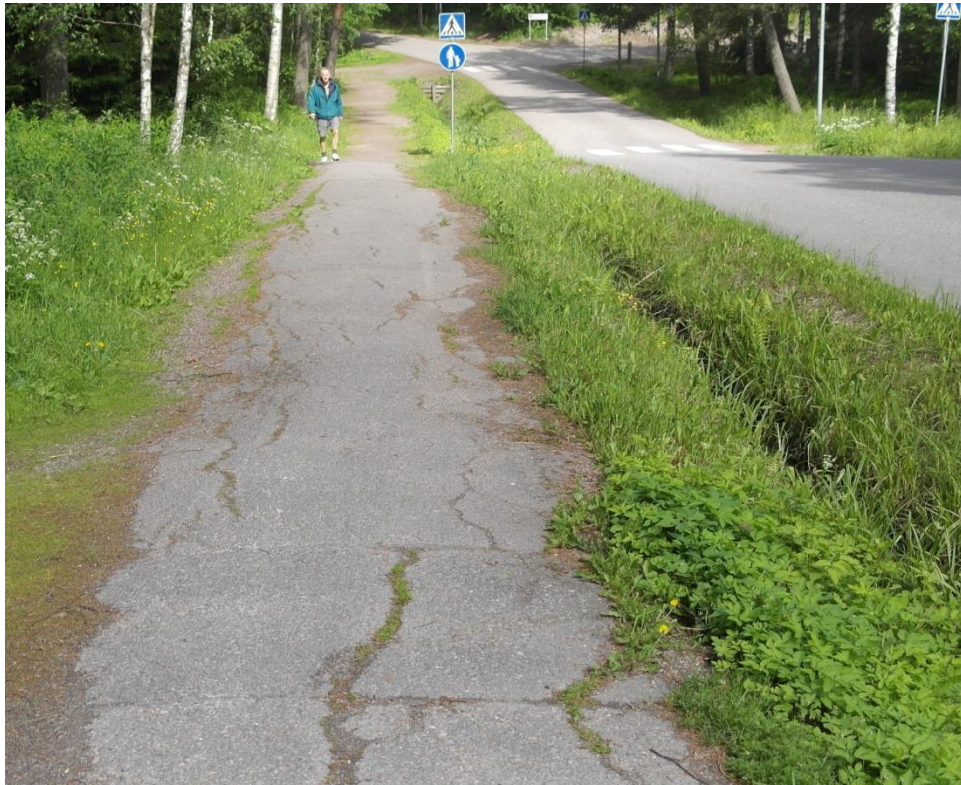
Oppilaskodintien yhdistetyn jalankulku- ja pyörätien kunto Eteläiseltä Suokujalta eteenpäin on erittäin huono ja se kaipaisi kunnostusta. Asvaltti on kuprullaan ja kasvillisuus työnnytty asfaltin halkeamista läpi, muutenkin koko väylä kaipaa kokonaisvaltaista kunnostusta (Kuva 46).

Kuva 46. Oppilaskodintien yhdistetty jalankulku ja pyörätie Eteläiseltä Suokujalta eteenpäin.

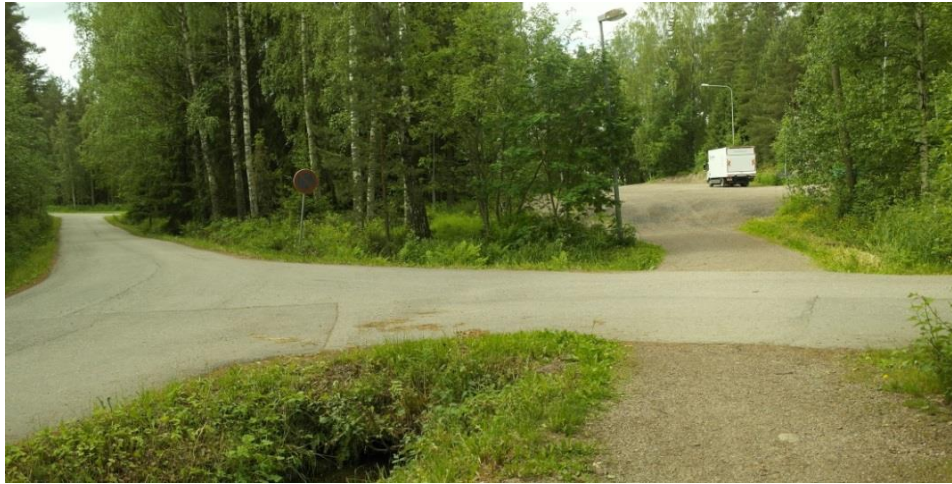
Kuva 47. Pohjoisen Suotien ja Mäkitien risteys

Pohjoisen Suotien vierellä kulkee kivituhkainen jalankulku- ja pyörätie, jonka Mäkitien risteyksestä puuttuu suojatie kokonaan (Kuva 47). Väylän jatkuvuuden ja tunnistettavuuden nimissä suojatie kuuluu merkittä risteykseen. Mitään suurempia toimenpiteitä ei risteykseen tarvita, yksinkertainen suojatien maalaus ja tarvittavien liikennemerkkien pystytys riittää.

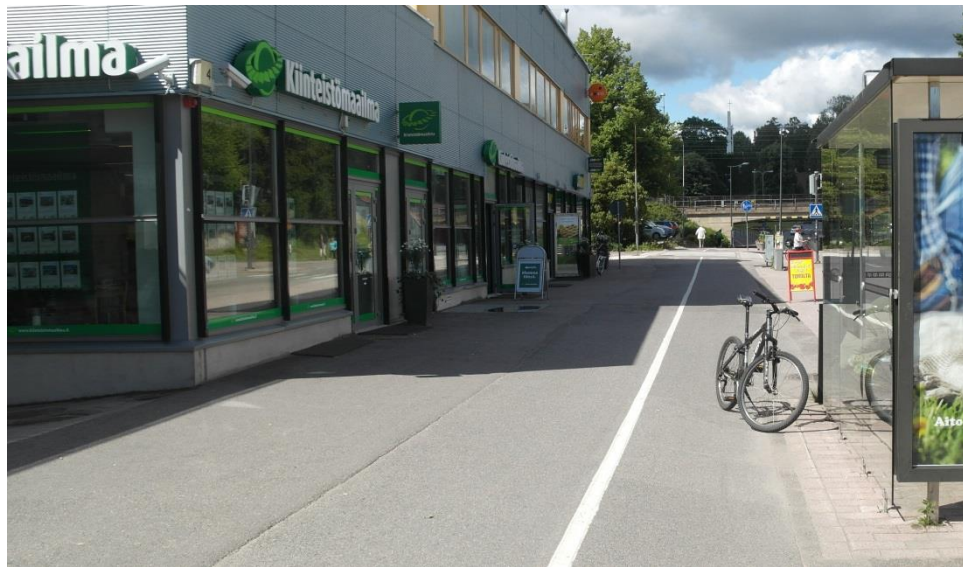
Kuva 49. Puuttuva pyöräpysäköinti on saanut pyöräilijän jättämään polkupyöränsä linja-autopysäkkikatoksen taakse keskelle pyörätietä (Tunnelitie).

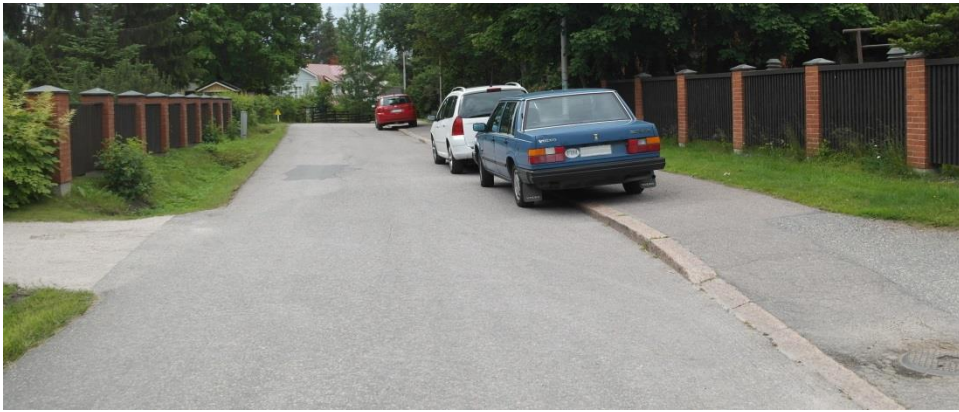
Kauniaistentien eteläpuolella Laaksotie yhdistyy Smedsintiehen. Laaksotien ja Smedsintien välillä vallitsee sama ahtaus yhdistetyillä jalankulku- ja pyöräteillä kuin Magnus Hagelstamintien välillä (Kuva 50). Ratkaisuna pyöräily siirretään ajoradalle ja yhdistetyt jalankulku- ja pyörätiet muutetaan pelkiksi jalkakäytäväksi periaatepäätöksen mukaan. Ajoradan kapeus pitää ajoneuvojen nopeudet kurissa, jolloin pyöräily pysyy turvallisena ajoradalla. Lopputuloksena Smedsintiestä ja Laaksotiestä näin muodostuu sekaliikenneväylä.

Kuva 50. Smedsintiellä esiintyy päivittäistä jalkakäytävälle pysäköintiä, mikä itsessään kaventaa väylää huomattavasti.

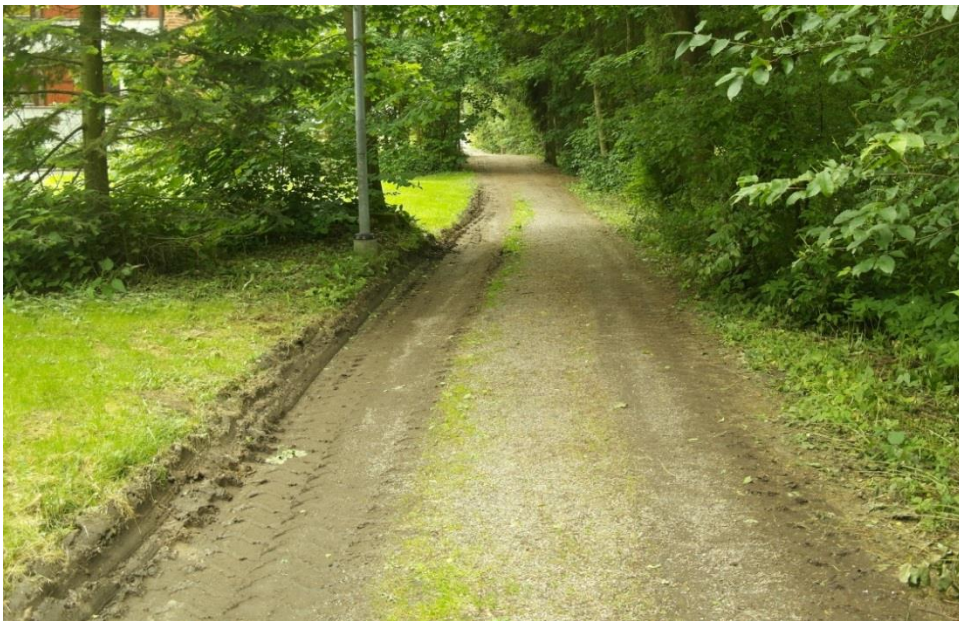
Kuva 51. Forsellesintieltä päiväkodin vieritse kulkeva puistokäytävä on puutteellisessa kunnossa

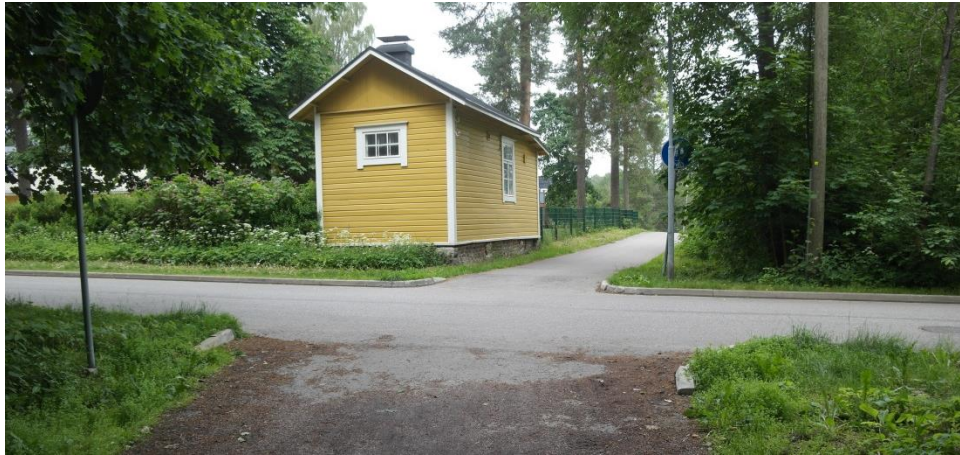
Kuva 52. Junghansinkujan ylittävä puistokäytävä kaupungintalon nurkalle.

Junghansinkujan ylittävältä puistokäytävältä puuttuu suojatie (Kuva 52). Kuten aikaisemminkin on todettu, suojatien merkitseminen tulee kyseeseen silloin, kun sillä on käyttäjiä tai sen läheisyydessä on toimintoja, jotka vaativat suojatien merkkäamisen. Junghansinkujan kohdalla tämä toiminto täyttyy välittömässä läheisyydessä olevan päiväkodin johdosta. Suojatie tulee merkata ylitykseen ja tarvittavat suojatiestä ilmoittavat liikennemerkki 511 tulee pystyttää asianmukaisiin paikkoihin.

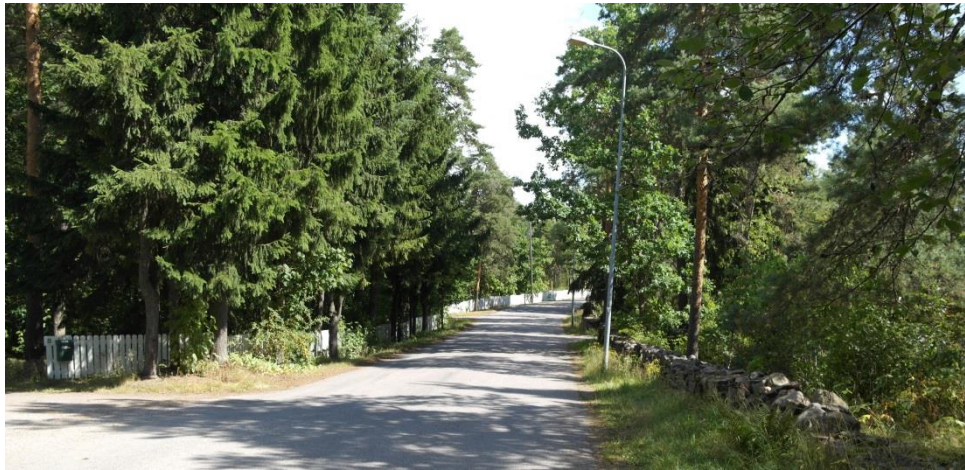
Kuva 53. Kavallintien ongelmapaikkoja

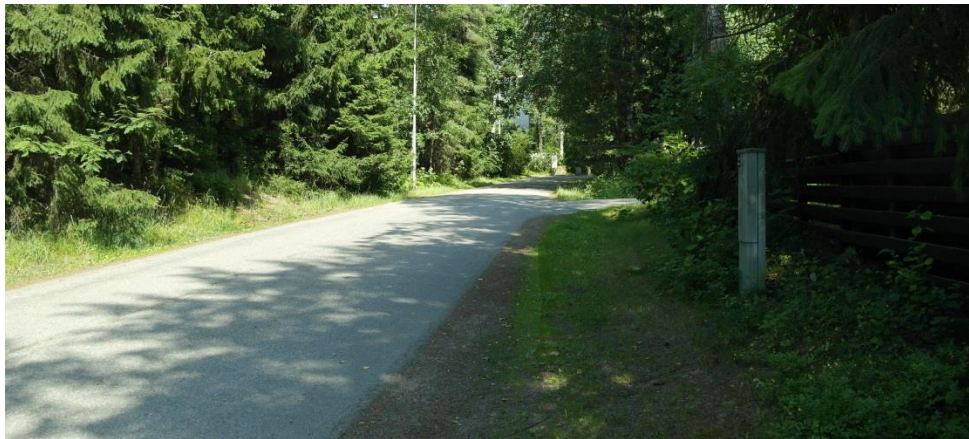
Kuva 54. Stockmannintie

Stockmannintie on siitä poikkeava kyselytutkimuksen kehitysehdotuskohde, että sinne olisi jopa mahdollista uusi jalankulku- ja pyörätie rakentaa. Tiellä on yllin kyllin tilaa, tonttien rajat, sähkölinjat ja valopylväätkään eivät uuden väylän rakentamista hankaloita (Kuva 54).

Uusi väylä tukevoittaisi jalankulun ja pyöräilyn verkollista jatkuvuutta, sujuvuutta ja turvallisuutta. Uutta yhdistettyä jalankulun ja pyöräilyn väylää tarvittaisiin noin 200 metriä, jolloin kyseessä ei olisi edes mikään kovin suuri ja kallis projekti.

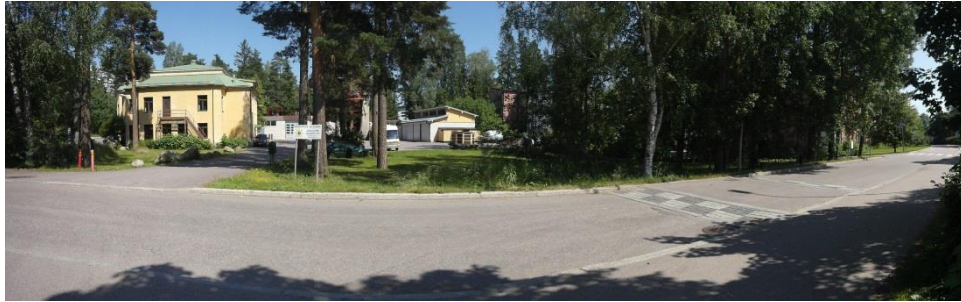
Kuva 55. Palokunnantie, edessä paloasema ja sopiva tila muutokselle

Mäntymäen koulussa on ala-aste, jonka johdosta on syytä ylläpitää erityistä varovaisuutta koulun läheisyydessä liikuttaessa. Vapaissa vastauksissa tuli esille saattoliikenteen aiheuttamat ongelmat koulun lähistöllä. Kävi ilmi, ettei saattoliikenteelle ole luotu minkäänlaista paikkaa koulun kupeeseen, joten saattoliikenteessä olevat autot ovat olleet jalkakäytävän tukkeena. Kehitysehdotuksena esille nousi paloaseman puolelle Palokunnantielle luotava saattoliikenteelle tarkoitettu saattokaista. Idea ei ole huono, varsinkin, kun tilaa tarvittavalle muutokselle löytyy (Kuva 55).

Palokunnantien saattoliikenteen tien ylitys koulun puolelle tapahtuisi jo paikalla olevan hidastetöyssyn kautta loogisena jatkumona korotettuna suojatienä. Samaan yhteyteen suojatietolppaan tuotaisiin Välkky-havainnekapsetit tehostamaan suojatien ylitystä pimeään aikaan.

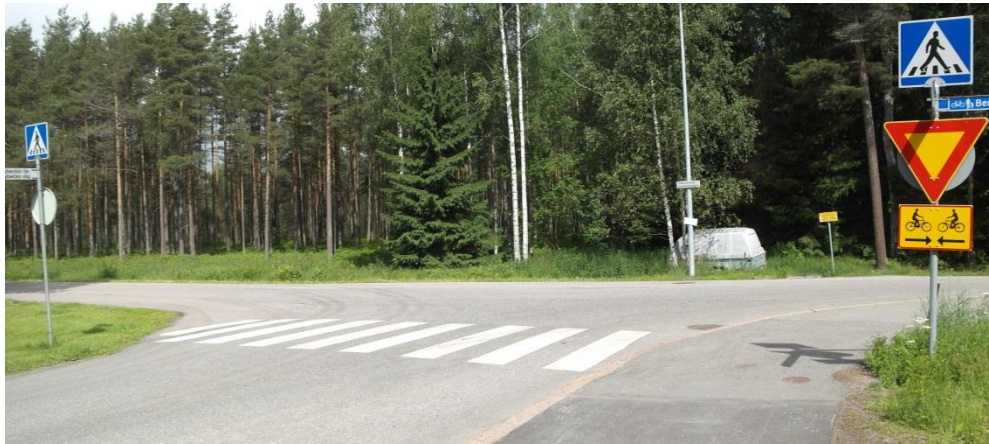
Kuva 56. Kasavuorentien ja Mikael Lybeckin tien risteuksen suojatiemerkit ovat molemmat väärinpäin ja vasemmalla puolella merkki on väärin sijoitettu.

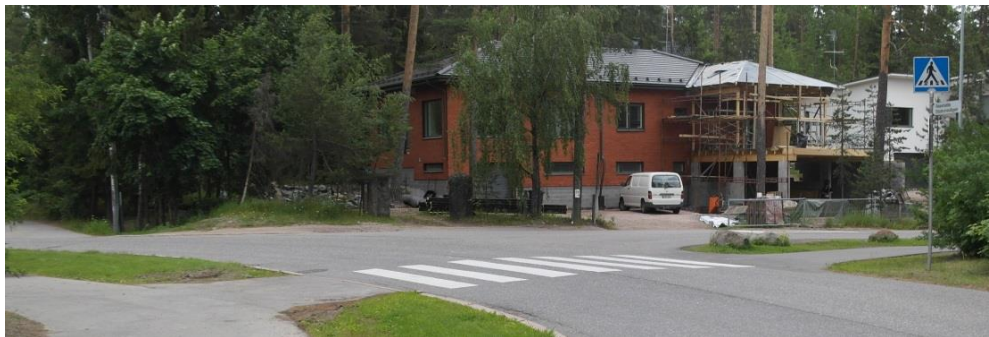
Kuva 57. Asematien ja Vanhan Turuntien risteys, toiselta puolelta suojatiemerkki (511) puuttuu ja toisella puolella se on väärinpäin.

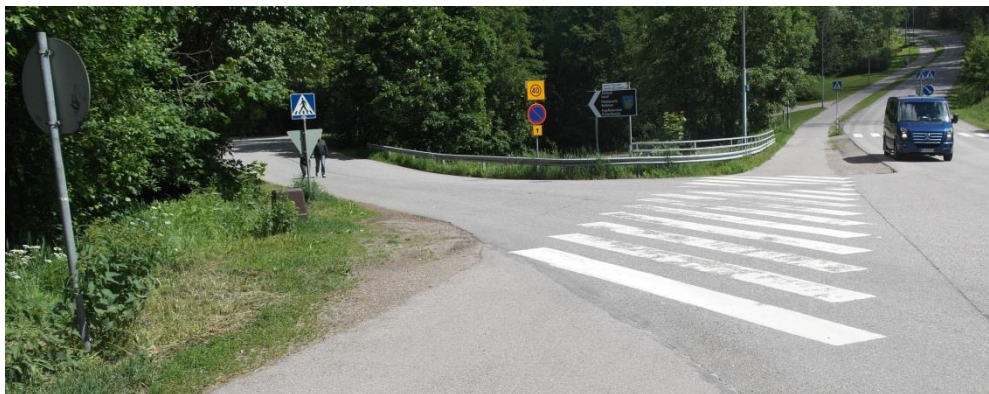
Kuva 58. Bembölentien ja Vanhan Turuntien risteys. Vanhan Turuntien kärkekolmio ja suojatiemerkki ovat väärässä paikassa, aivan liian kaukana itse risteyksestä ja suojatiemerkki on väärinpäin. Toiselta puolelta merkki puuttuu kokonaan ja yhdistetyn jalankulku ja pyörätien ilmoittava merkki on aivan kasvillisuudessa sekä liian matalalla.

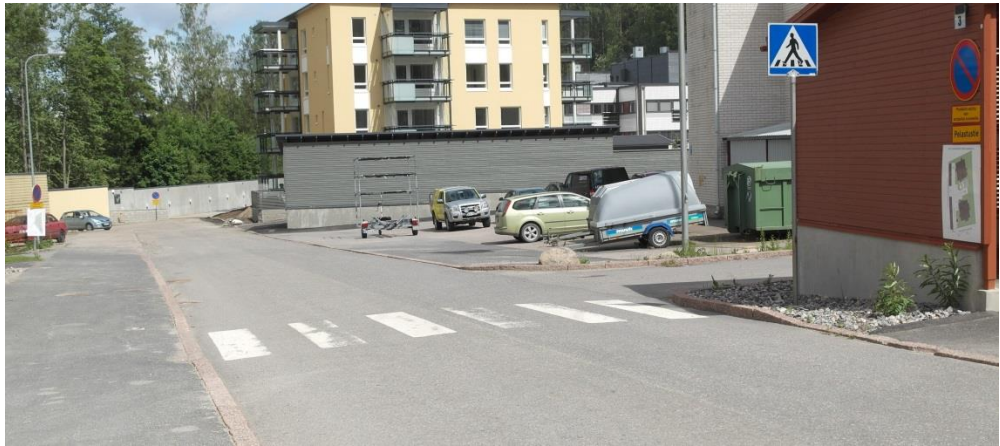
Kuva 59. Venevalkamantie 3:n kohdalla oleva suojatie, joka vie suoraan autokatoksen seinään. Suojatie on käytännössä aivan turha ja vaikka se olisikin toiminnassa, niin silti tien vasempaan reunaan kuuluisi suojatiestä ilmoittava merkki. Kyseessä oleva suojatie tulisi poistaa.

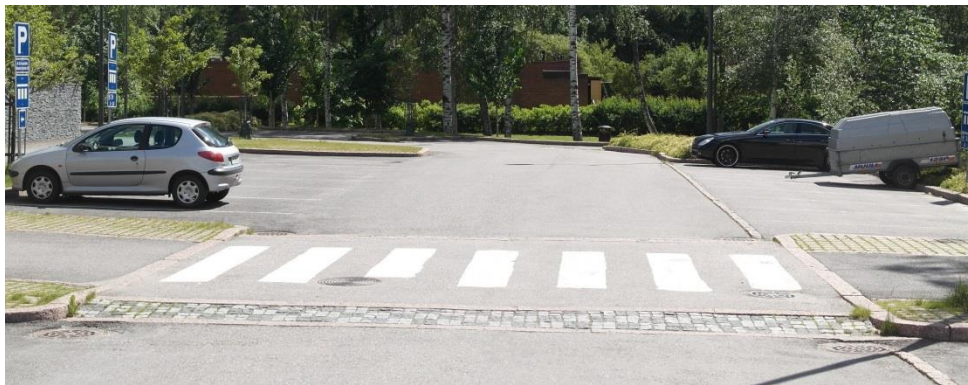
Kuva 60. Kauniaistentien Thurmaninpuiston pää, jossa korotetulta suojatieltä puuttuvat kokonaan kaikki suojatiemerkit (511).

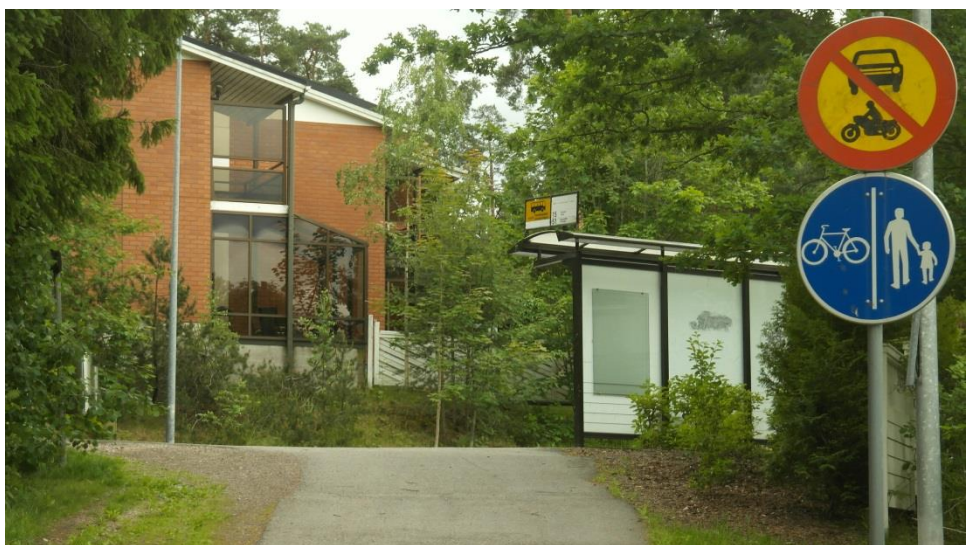
Kuva 61. Kandidaatintien umpikujan pää, jossa on väärä jalankulusta ja pyöräilystä ilmoittava merkki. Alkavaa jalankulku- ja pyörätietä ei ole erotettu toisistaan, joten paikalle kuuluisi normaali yhdistetyn jalankulku- ja pyörätien ilmoittava merkki (424:n sijasta 423 merkki).

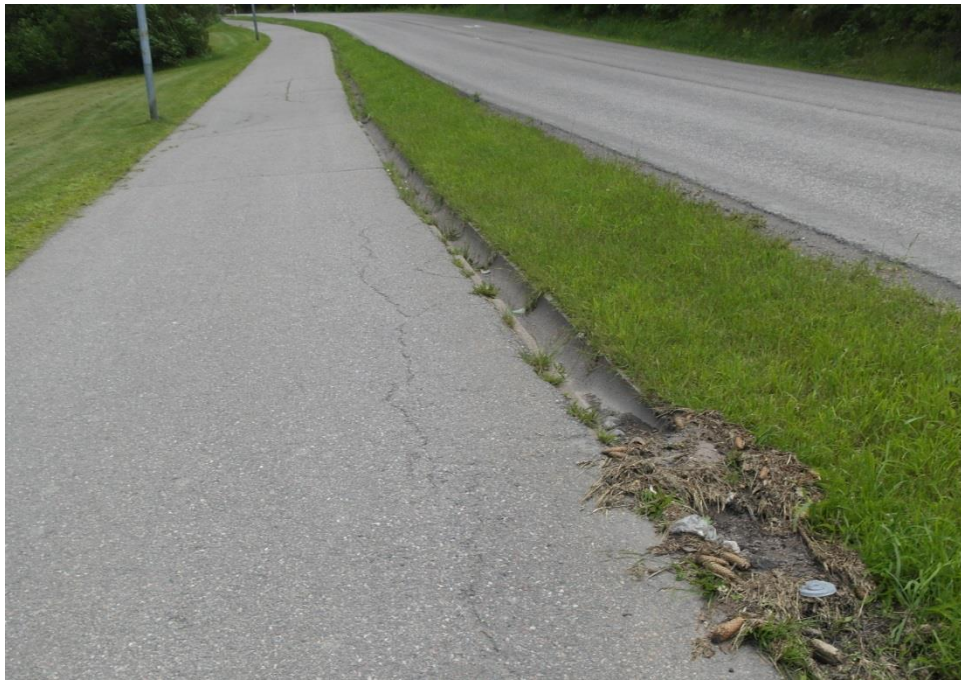
Kuva 62. Bembölientien Kaunialan sairaalan vieritse kulkevan yhdistetyn jalankulku- ja pyörätien kohta, jossa kasvillisuus on tukkinut sadevesikourun paikoitellen kokonaan.

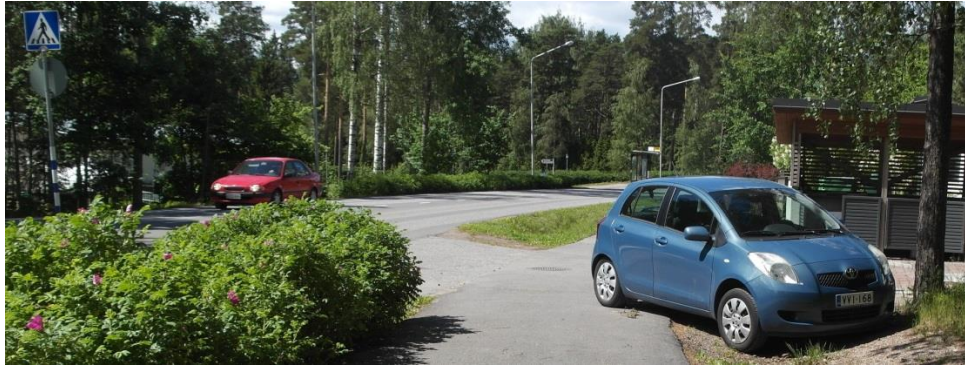
Kuva 64. Bembörentiellä auditorion kohdalla olevaa pysäköintiä.

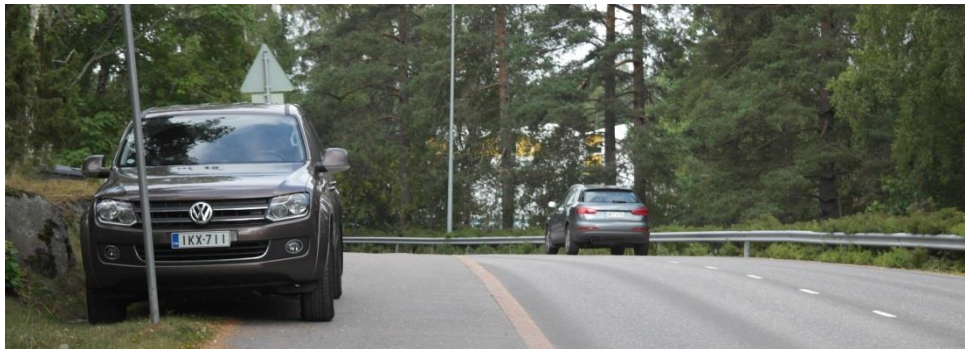
Kuva 65. Bembörentiellä Elinanpolun risteyksen lähellä olevaa pysäköintiä jalankulku- ja pyörätiellä.

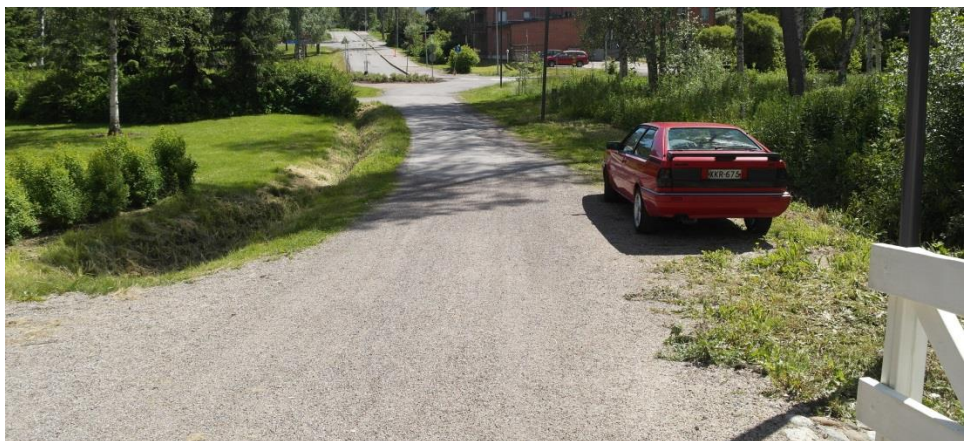
Kuva 66. Thurmaninpuistossa olevaa pysäköintiä.

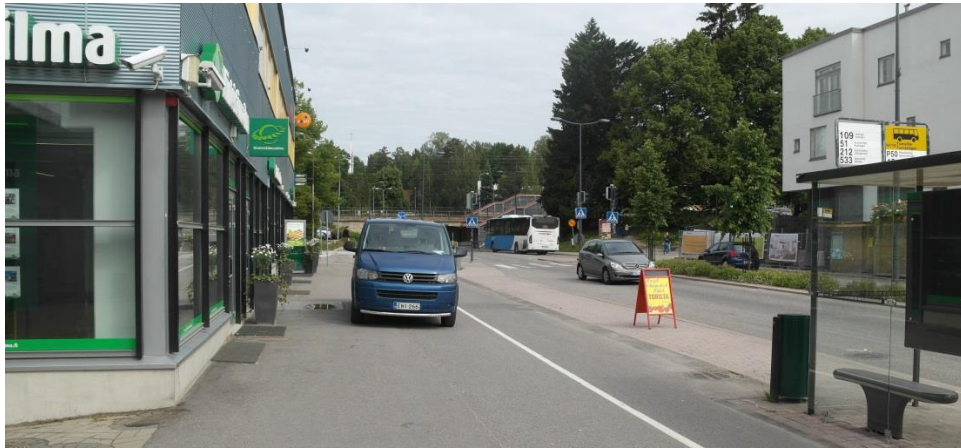
Kuva 67. Tunnelitiellä täysin jalkakäytävällä olevaa pysäköintiä, eikä tuulilasissa ollut mitään paperia ilmoittamassa esimerkiksi huoltoajosta.

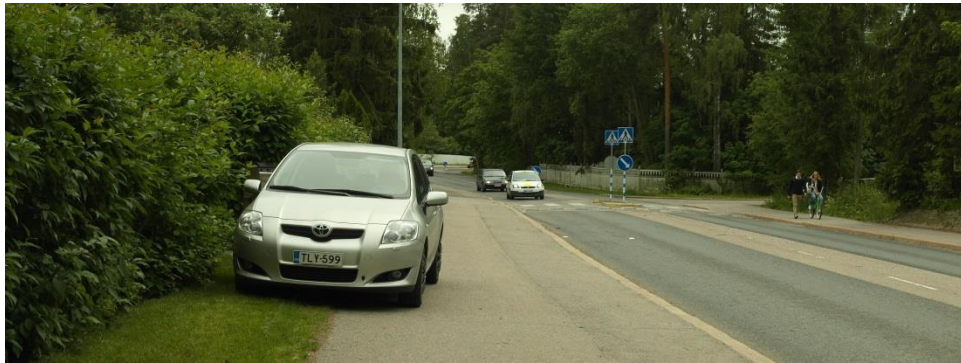
Kuva 68. Helsingintien ja Mariantien risteuksen lähellä olevaa pysäköintiä jalankulku- ja pyörätiellä.
