**KAUKALINNA  
VANHAN KAPPALAISEN PAPPILAN HISTORIA-  
SELVITYS**

Opinnäytetyö

Restaurointi

Huhtikuu 2015

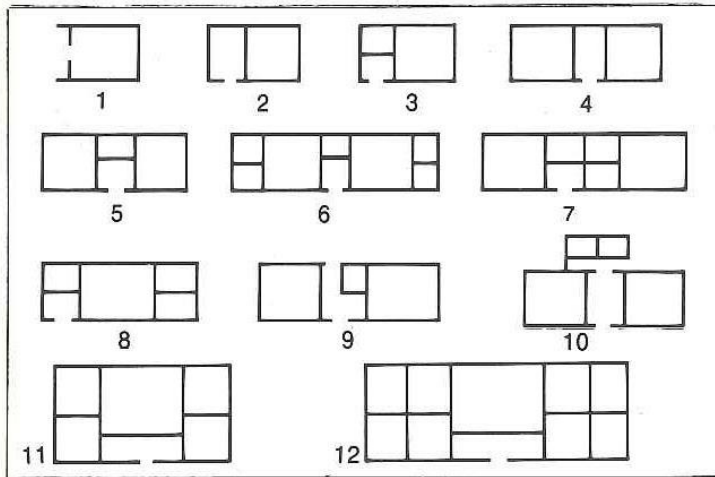
Kuva 1. Rakennusten pohjatyyppejä. Numerot 11 ja 12 ovat karoliinisia pohjakaavoja. (Pajula 1983, 8)

Keskeissalijärjestelmä eli karoliininen viisihuonejärjestelmä (kuva 1) oli yleinen 1800-luvulla. Sen mukaan rakennuksen tuli olla 26 kyynärän pituinen ja 12 kyynärän levyinen. Eteinen ja sali sijoituivat talon keskelle ja kamarit olivat sivuilla.

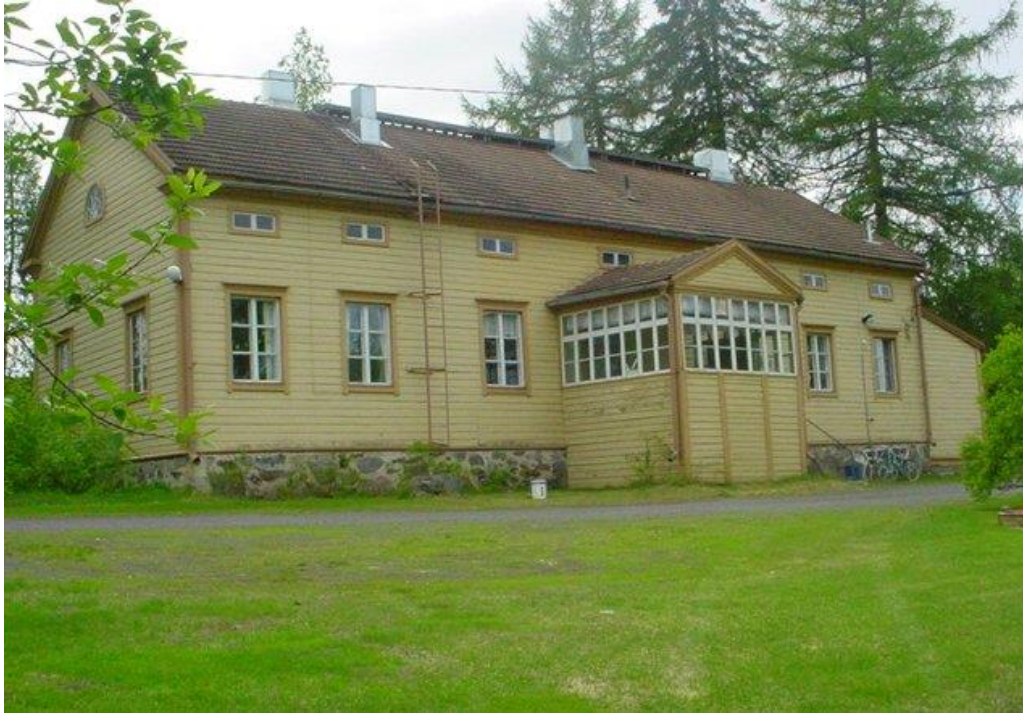
Kuva 2. Kiteen Romola on vuodelta 1857. Empiren muotokielestä kertoo muun muassa suorakaiteen muoto, julkisivun vaakalaudoitus, kuusiruutuiset ikkunat, suorakaiteen muotoiset ullakkoikkunat sekä päädyn puoliympyrän muotoinen ikkuna. (Kiteen seurakunta)

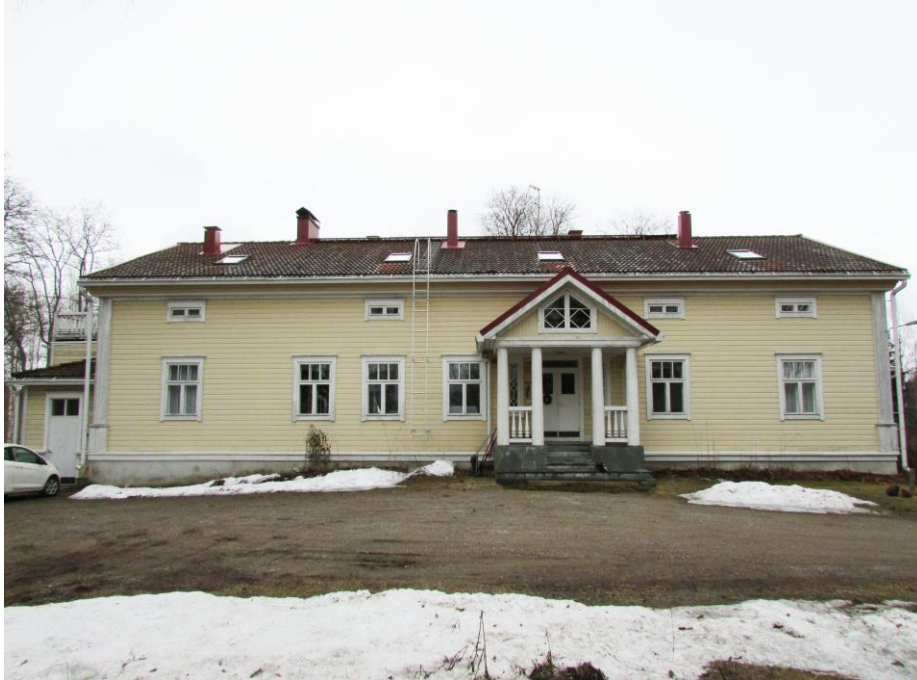
Kuva 5. Kaukalinnan luoteispuoli. (Nousiainen K. 2015)

Rakennus on klassinen pappilarakennus. Rakennuksen suorakaiteen muoto, vaakalaudoitus, keltainen väri ja kulmapilasterit tekevät siitä klassisen rakennuksen (kuva 5). Julkisivujen räystäään aluset on profiloitu kulmapilastereiden kapiteelien mukaisesti. Talon päätykolmioissa on käytetty pystylaudoitusta. Kaikkia ikkunoita kehystävät koruttomat vuorilaudat. Kummallakin julkisivulla on kuusi ikkunaa ja neljä ullakkoikkunaa. Ikkunat ovat T-mallia, joiden ylin osa on jaettu kolmeen pieneen ruutuun. Ikkunoiden kolmeruutuinen yläpuite on sarranoitu ylhäältä avattaviksi. Ullakkovyöhykkeen pikkuikkunat ovat suorakaiteenmuotoisia ja kaksiruutuisia. Päätykolmioissa on käytetty T-mallista ikkunaa, jonka yläosan puite on teräväkärkinen. (Liitteet 1 ja 2.) Uusklassisissa rakennuksissa käytettiin useimmiten kuusiruutuisia ikkunoita. Kaukalinnan ikkunat ovat T-mallia, jota alettiin käyttää yleisemmin 1880-luvulta eteenpäin. Onkin mahdollista, että ikkunat on vaihdettu 1900-luvun alussa, jolloin rakennus-

ten alkuperäisiä ikkunoita vaihdettiin juuri T-mallisiksi. (Pajula 1983, 26.) Ovetkaan eivät välttämättä ole alkujaan 1850-luvulta. Kertaustyyliä tulevat ja menevät ja niitä on voitu vaihtaa muodin mukaan.

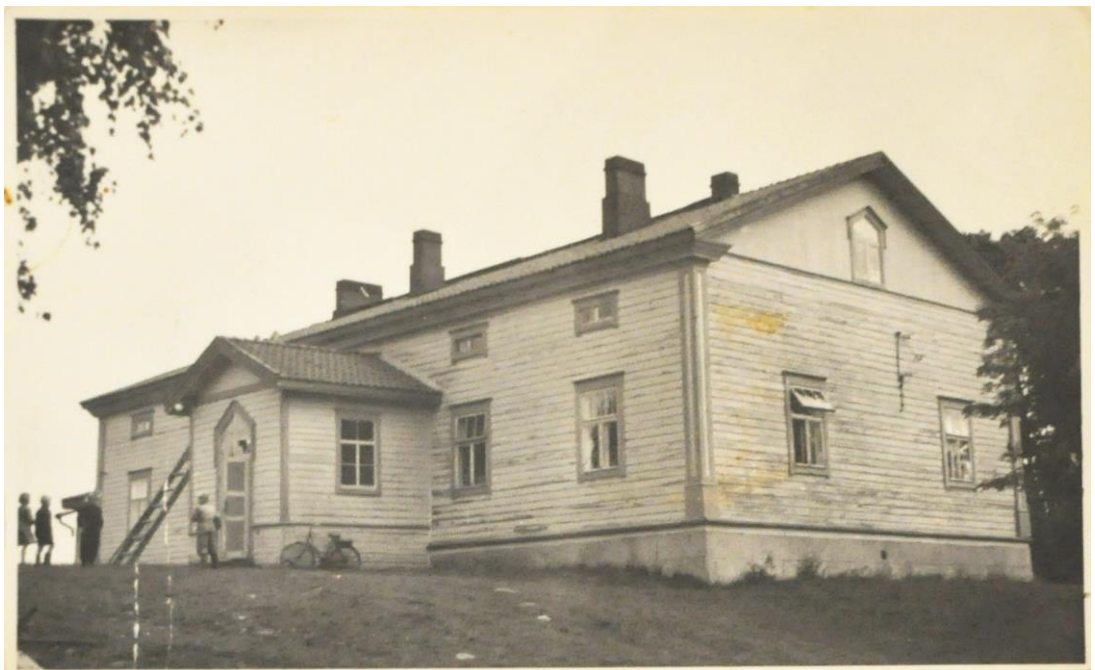
Kuva 10. Kaukalinna 1950-luvun alussa. (Toiviainen L.)

Kuva kymmenen on 1950-luvun alusta. Verrattaessa kuvaan seitsemän rakennus näyttää pysyneen samanlaisena. Kuvasta näkee, että kuistin sivuikkuna on erilainen kuin muut rakennuksen ikkunat. Se on kuusiruutuinen vaakaväliskarmillinen ikkuna. Rakennuksen lounaispäädyssä ei ole kuistia niin kuin nykyään. Rakennuksen kaakonpuolella oli lasikuisti (liite 6), mutta se purettiin jossain vaiheessa pois, koska se oli huonossa kunnossa ja koululaiset olisivat voineet satuttaa itsensä (Toiviainen Y. 2015). Kuistin rappusten kaiteissa oli koristeelliset puuleikkaukset. Ilmakuvasta (kuva 11) vuodelta 1961 näkee, että takapihan kuisti on jo purettu ja etelänpäätyyn on rakennettu kuisti.

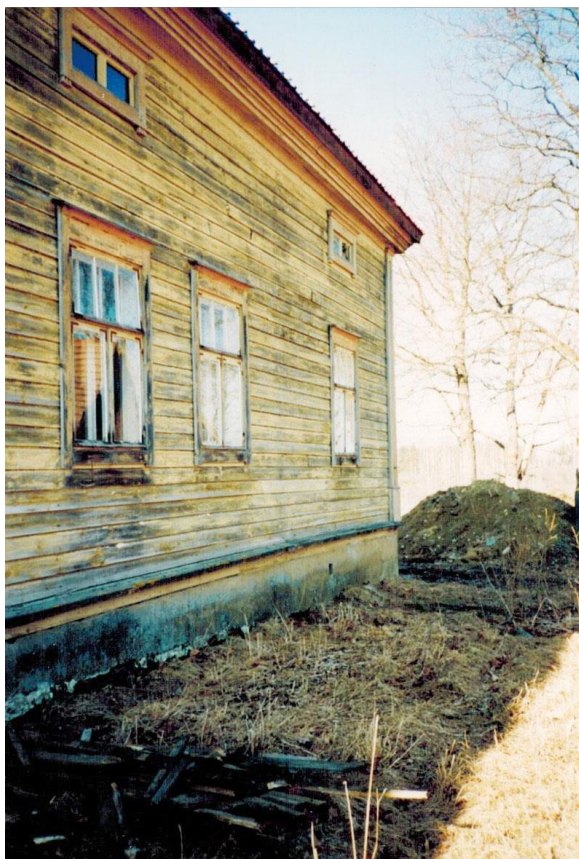
Kuva 12. Kaukalinnan julkisivu kaakonpuolelta vuonna 1990. (Koistinen P. 1990)

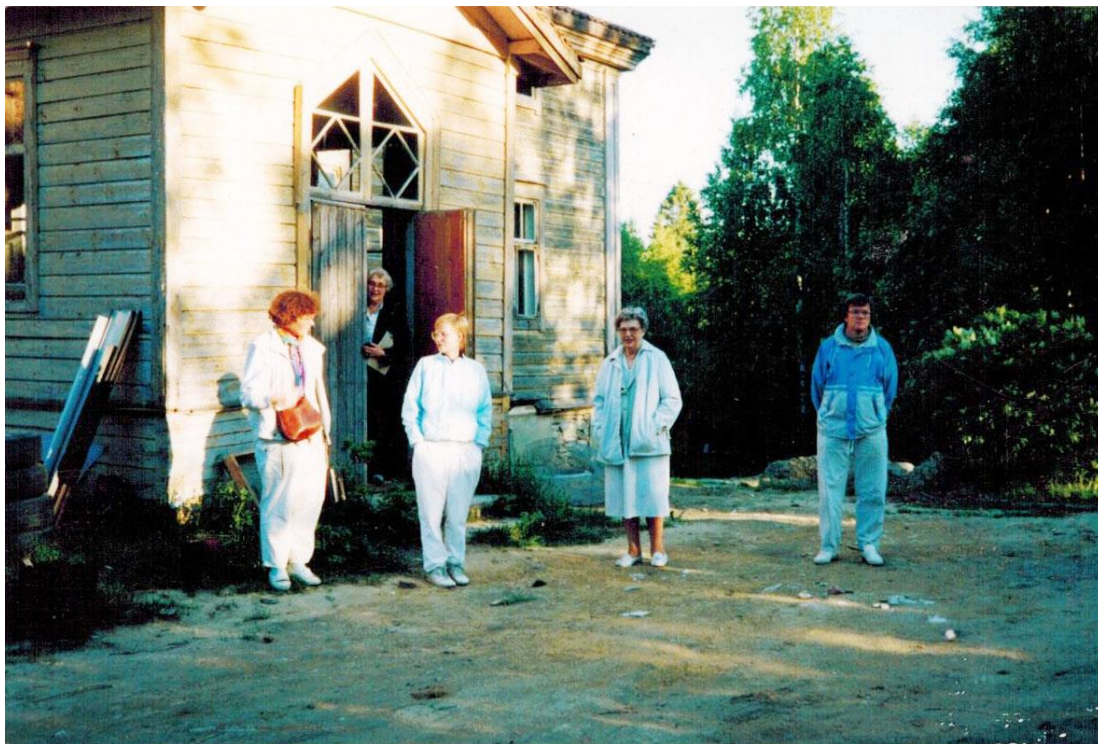
Kuva 13. Luoteissivun alkuperäinen kuisti vuodelta 1990. (Koistinen P. 1990)

Luoteisjulkisivun kuisti on rakennuksen paraatipuolella ja siitä tehtiin arvonsa mukainen. Kuistissa on neljä pylvästä ja kaiteissa on balustereita. Askelmat ovat Altan liuskekiveä. Kuistin päädyssä on koristeikkunat, joiden malli on entisestä kuistista (kuva 13). (Karvonen, Koistinen & Liinakoski 2011, 138–139.) Kaakonpuoleiselle julkisivulle on rakennettu uusi lasikuisti. Lasikuistin ikkunoihin on otettu myös mallia vanhan umpikuistin päätyikkunan vinoneliöistä. Kuistilta on ovi ja rappuset takapihalle. Lounaspäädyn kuisti on myös uusi. Kuistilta

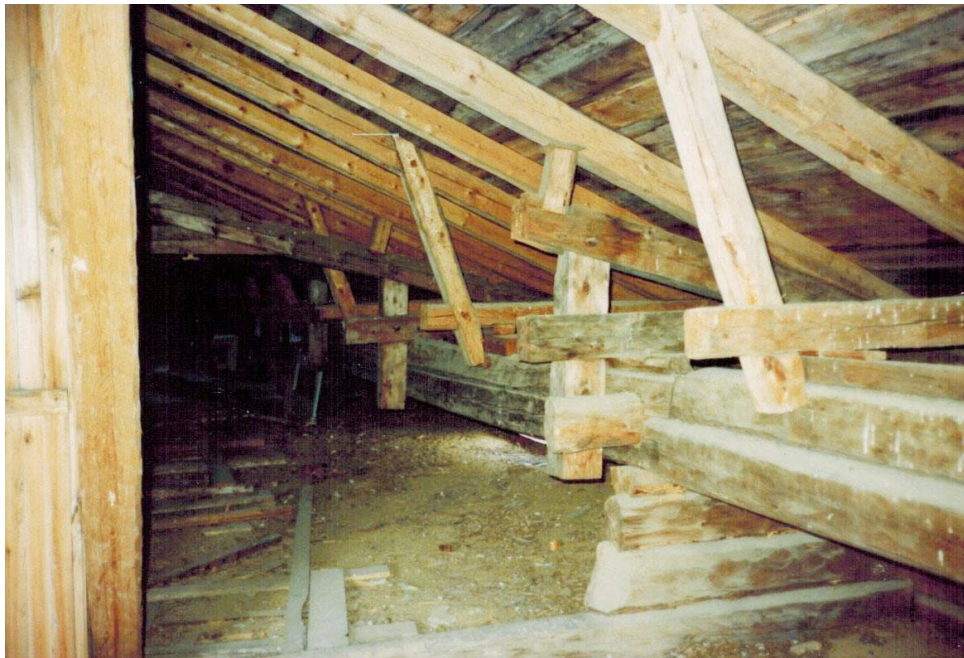
Kuva 1. Kuva vintiltä 1990. (Koistinen P. 1990)

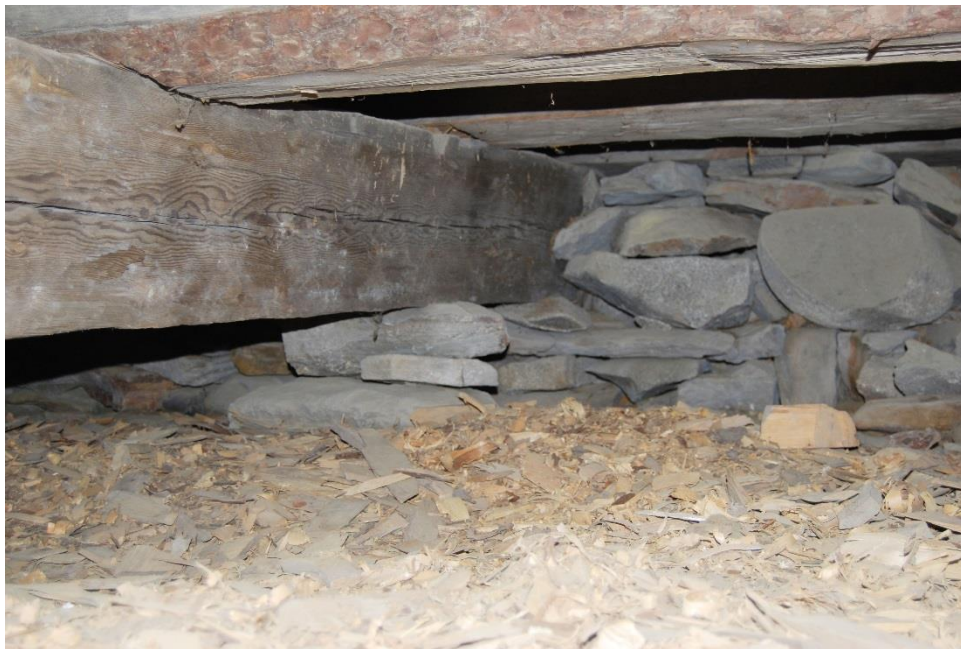
Kuva 2. Kuva alapohjasta. (Koistinen P. 20.3.2015)

Rossipohjan päällä on puruja ja hiekkaa. Kannatinpalkit ovat isot, piilukirveellä veistetyt. Rossipohjan alla oleva tuuletustila on paikoin korkea. Sokkeli on kivistä ladottu ja 1800–2000 mm leveä. (Liite 7.) Sokkelin alkuperäistä rapausta oli vähän jäljellä, joten sokkeli rapattiin kokonaan uudelleen. Hirsien välissä on eristeenä pellavaa. Kaakkoissivun puolella oli kaksi paikoin vaurioitunutta hirttä, jotka vaihdettiin. Seinät on eristetty 50 mm mineraalivillalla. (Koistinen 2015.)

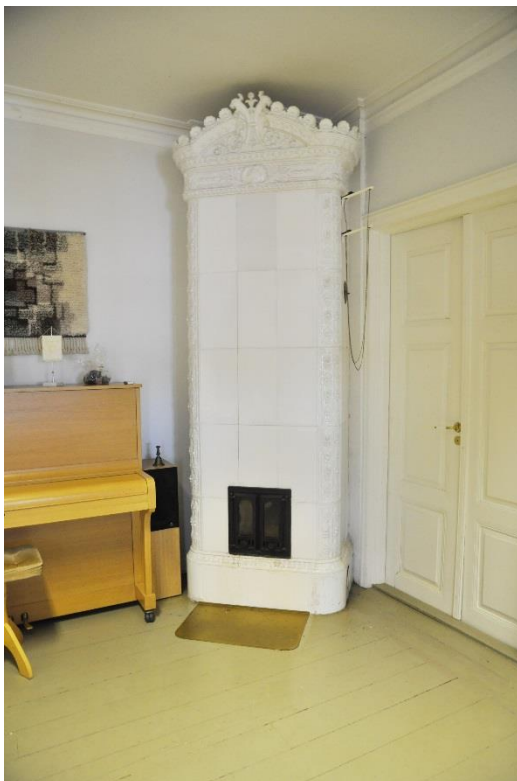
Kuva 2. Salin kaakeliuuni.

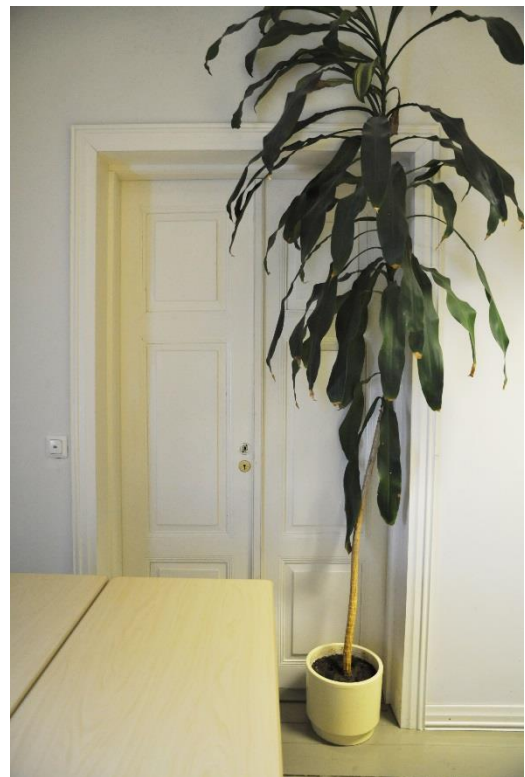
Kuva 3. Kolmipeilinen pariovi salista papinkammariin.

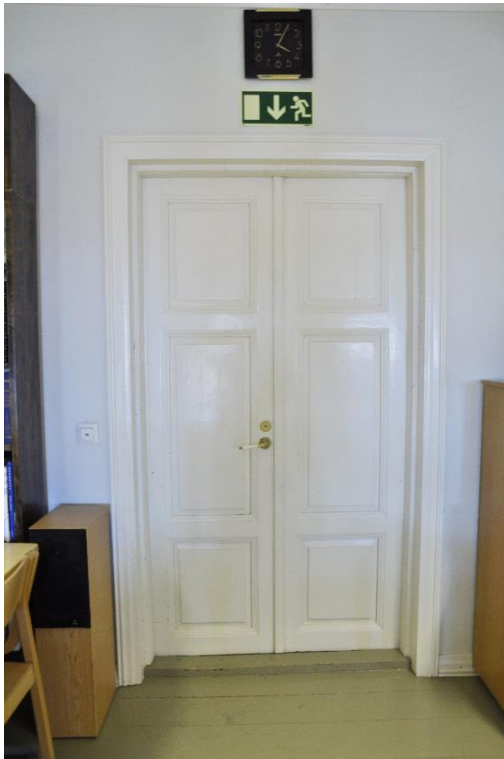
Kuva 4. Kolmipeilinen pariovi salista eteiseen.

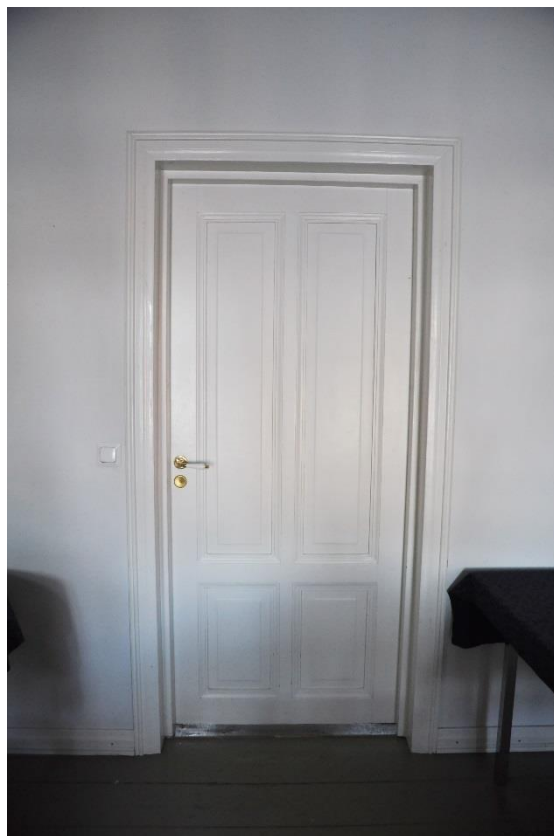
Kuva 4. Nelipeilinen ovi ruokailutilasta aulaan.

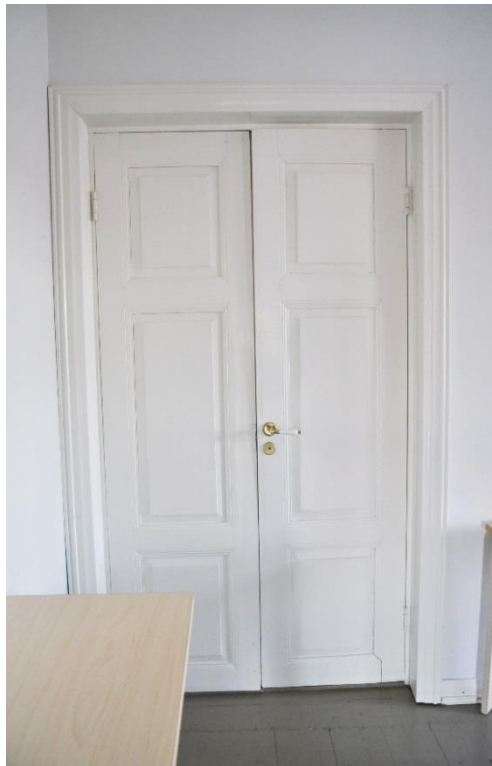
Kuva 1. Kolmipeiliset pariovet aulasta saliin.

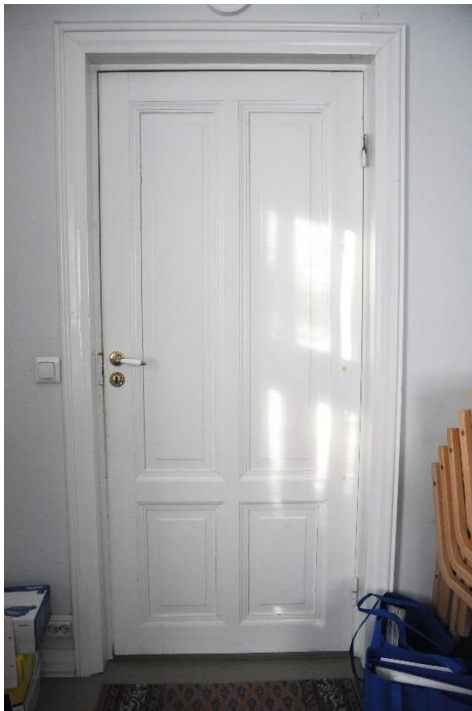
Kuva 1. Nelipeilinen piispanhuoneen ovi.

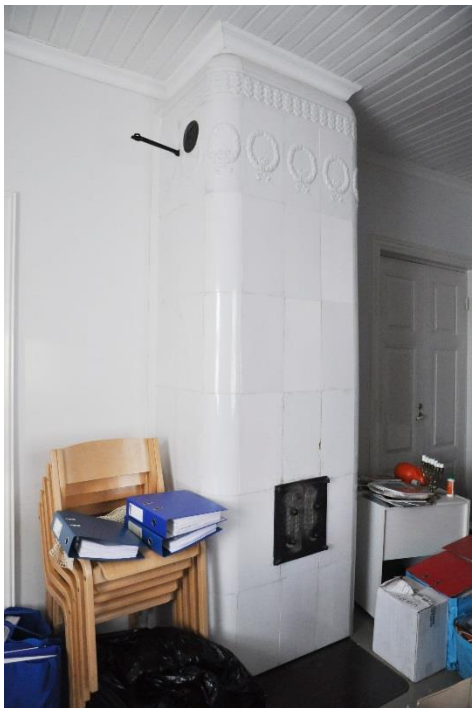
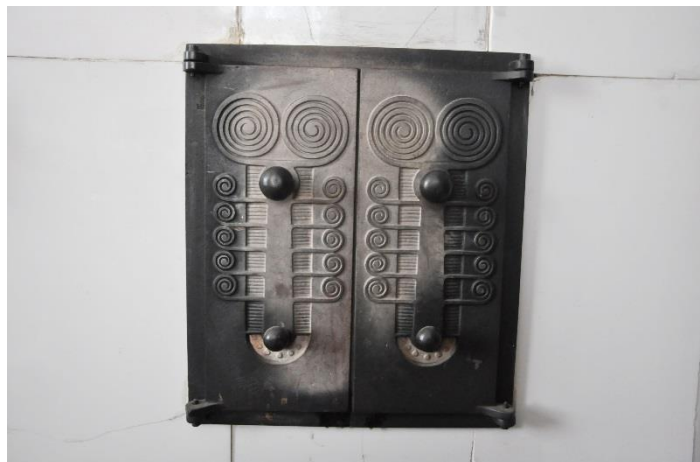
Kuvat 3 ja 4. Piispanhuoneen kaakeliuuni ja sen koristeellinen uuniluukku.

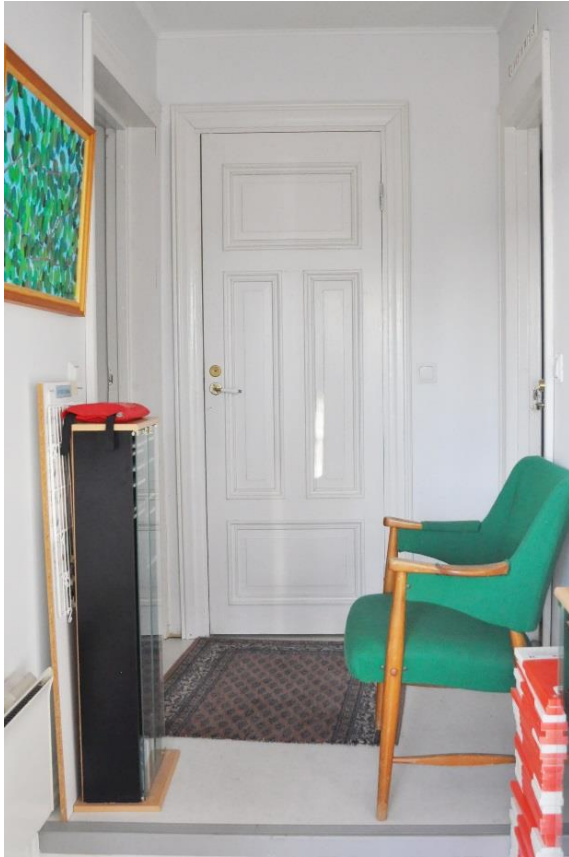
Kuva 1. Uusrenessanssi-ovi tekniseen tilaan.
