**YLIVIESKAN LIKUNTAKESKUKSEN ENERGIATEHOKKUUDEN
KEHITTÄMINEN**

Pauli Kamula
Opinnäytetyö
Kevät 2014
Talotekniikan koulutusohjelma
Oulun ammattikorkeakoulu

Opinnäytetyön nimi: Ylivieskan liikuntakeskuksen energiatehokkuuden kehittäminen, Developing the Energy Efficiency on Ylivieska Sport Centre

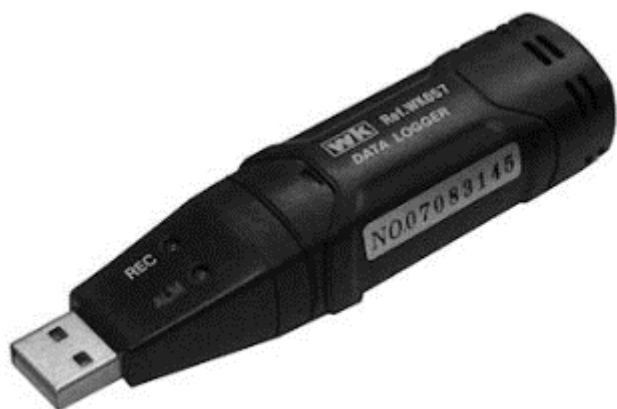
KUVA 4. Datalogger-anturi (11)

Sisälämpötiloja mitattiin lämpötilaloggereilla tennishallista, kuntosalista, kioskista, kahviosta, keilahallista, liikuntasalista sekä liikuntasalin viereisestä aula-
lasta. Datalogger-anturi (kuva 4) mittaa lämpötilan, absoluuttisen kosteuden ja suhteellisen kosteuden, laitteeseen ohjelmoidun mittausvälein ja -ajan mukaisesti. Sisälämpötilan ohjearvona pidetään lämmityskaudella + 21 °C. (10, s. 6.)

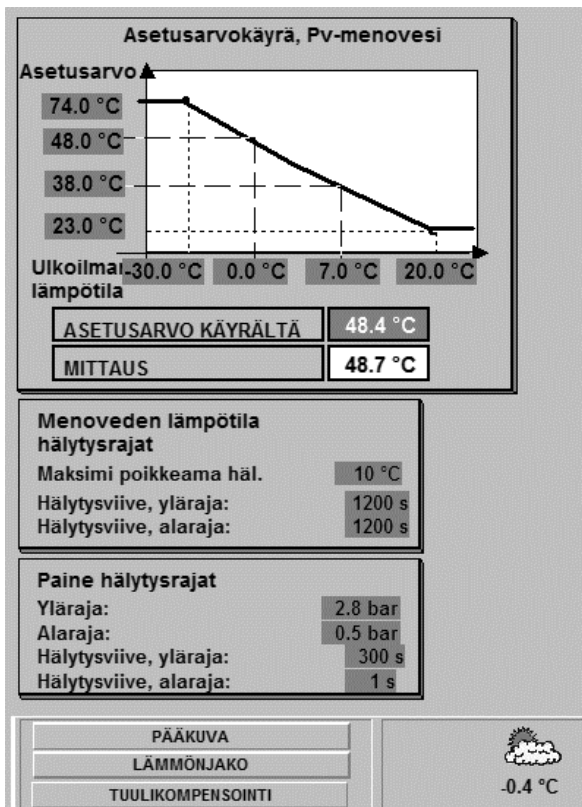
Patteriverkosto on uudistettu 2007 lukuun ottamatta toimiston ja väestönsuojan patterilinjoihin. Liikuntakeskuksen patteriverkoston menoveden lämpötilaa säädetään ulkoilman lämpötilan mukaan. Lämmönsäätö toimii asetusparametrien mukaisesti (kuva 6).

KUVA 6. Patteriverkoston asetusarvokäyrä

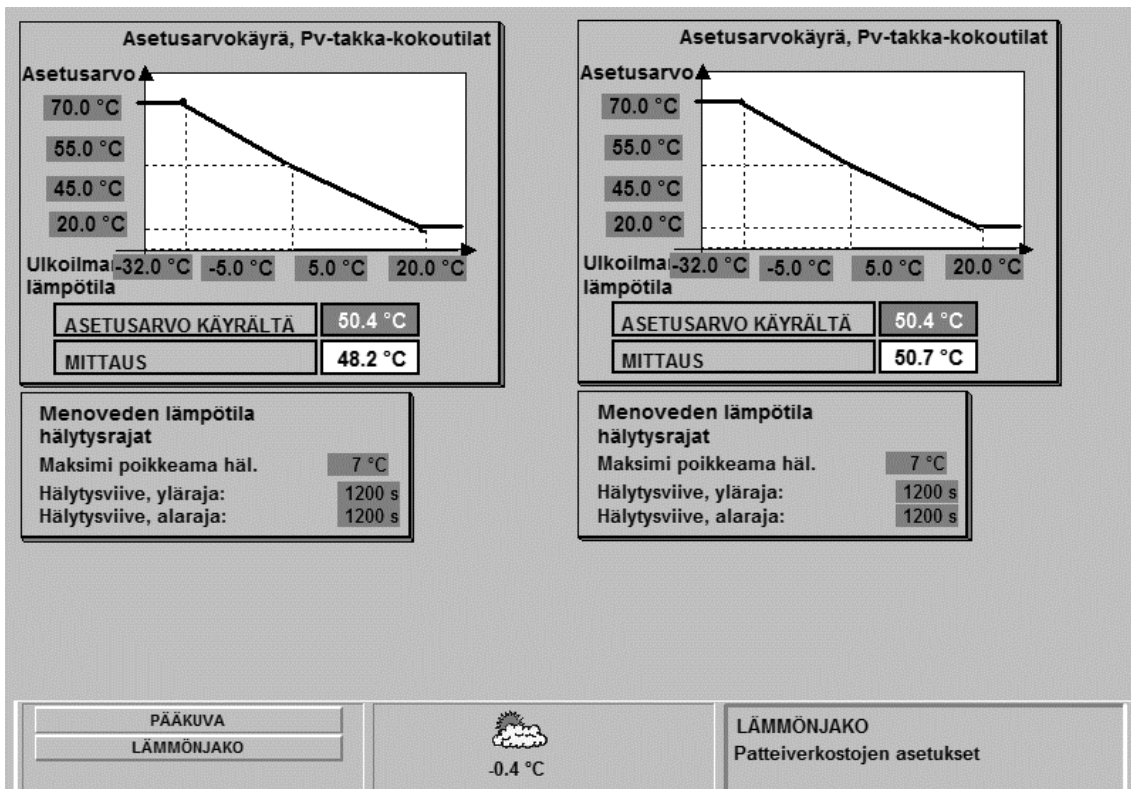
Ilmanvaihtopiiristä on otettu jälkisäätö kokous- ja takkahuoneelle ja asunnolle sekä jälkisäätö Terveystalolle ja keilahallille. Patteriverkoston menoveden lämpötilaa säädetään ulkoilman lämpötilan mukaan. Oikeanpuoleinen kuvaaja on Terveystalon ja keilahallin säätökäyrä, vasemmanpuoleinen kuvaaja on takka- ja kokoushuoneen säätökäyrä. Asetusarvot ovat käyrien mukaisia. (Kuva 7.)

KUVA 7. Patteriverkoston asetuskäyrät, jälkisäätö on otettu ilmanvaihtopiiristä

Menoveden lämpötila on Terveystalolle ja keilahallille asetusarvossaan, mutta takka- ja kokoushuoneeseen menoveden lämpötila näyttäisi jäävän hieman asetusarvosta. Pidemmässä seurannassa takka- ja kokoushuoneen menoveden lämpötila näyttäisi heiluvan nopeasti +50 °C - +44 °C. Toimenpide-ehdotus on luvussa 6.

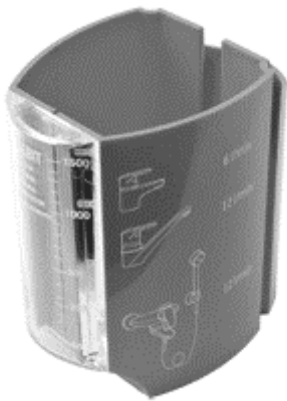
KUVA 9. Virtaamamittari (12)

Suoritettujen hanamittauksien (liite 2) perusteella hana- ja suihkuvirtaukset olivat yleensä suihkuissa n. 0,2 - 0,22 l/s eli noin 1 - 1,1-kertaisia ja pesuallashanoissa 0,1 - 0,17 l/s eli noin 1 - 1,7-kertaisia, normivirtaamaan nähden. Hanamittaukset tehtiin Oras-virtaamamittarilla (kuva 9).
