SATAKUNNAN AMMATTIKORKEAKOULUN VÄHÄRAUMAN
KAMPUKSEN SÄHKÖTEKNINEN KUNTOTUTKIMUS

Sähkötekniikan koulutusohjelma
2015

Mansikkamäki, Ilari
Satakunnan ammattikorkeakoulu
Sähkötekniikan koulutusohjelma
Toukokuu 2015
Ohjaaja: Tuomela, Jorma
Sivumäärä: 35
Liitteitä: 4

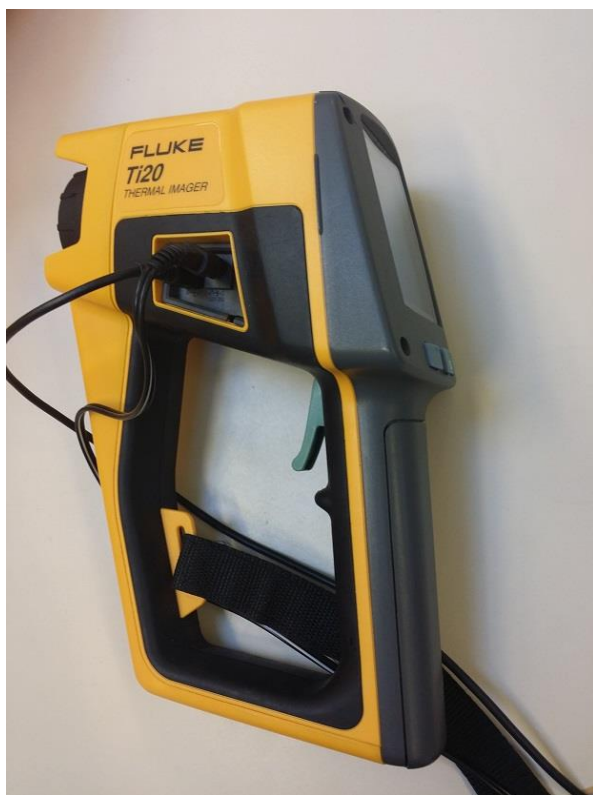
Kuva 2. Fluke Ti20-lämpökamera

Vähärauman kampuksen lämpökuvaukset suoritettiin Fluke Ti20-lämpökameralla. Kyseinen lämpökamera esitellään kuvassa 2. Fluke Ti20 on todella kevyt ja ergonomisesti suunniteltu lämpökamera. Sillä pystytään kuvaamaan radiometrisiä arvoja ja tarkkoja lämpökuvia. Fluke Ti20 on helppo ja nopea käyttää. Lämpökamera toimii siten, että se mittaa ja tallentaa kalibroidut lämpötilatiedot tuhansien pisteiden matriisiin, josta lämpökuva muodostuu. Kuva voidaan lukea kameran suurelta LCD-värinäytöltä asteina ja erilaisena kuvan värien vaihteluna. Kameran max käyttölämpötilat ovat -10...+350 °C. (Ti20 lämpökameran käyttöohjekirja)

Kamerassa on muisti, johon mahtuu 50 kuvatiedostoa. Lämpökamerasta on mahdollista purkaa tiedostot tietokoneelle, jossa niitä voidaan tallentaa ja analysoida vielä tarkemmin InsideIR-ohjelman avustuksella. InsideIR-ohjelma mahdollistaa ammattimaisen raportoinnin lämpökuvista. Sillä pystytään luomaan myös graafisia esityksiä kohteen kuvan lämpötilaeroista. (Ti20 lämpökameran käyttöohjekirja)

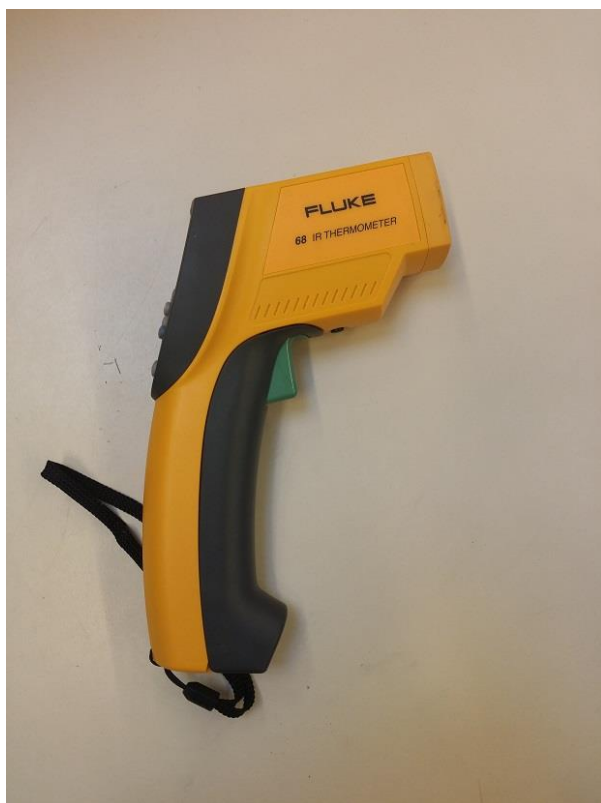
Kuva 3. Fluke 68 Ir Thermometer

Infrapunamittari on todella turvallinen ja kätevä vaihtoehto lämpötilan mittaamiseen. Mittaus voidaan tehdä pienen tai suuren välimatkan päästä, joten mittajan ei tarvitse olla lähellä jännitteisiä ja kuumia osia. Fluke 68 Ir Thermometer on kevyt, pieni ja todella helppokäyttöinen mittari. Siinä on 12 mittauksen tallennuspaikkaa ja sillä voidaan mitata aina $-32...+760$ °C:een asti. Infrapunamittarilla saadaan helposti ja turvallisesti mitattua arvoja esim. keskuksen liittimistä. Painetaan liipaisinta ja osoitetaan kohdetta infrapunakohdistimella, jonka jälkeen kohteen lämpötila voidaan lukea laitteen näytöltä. (Ir Thermometer käyttöohjekirja)

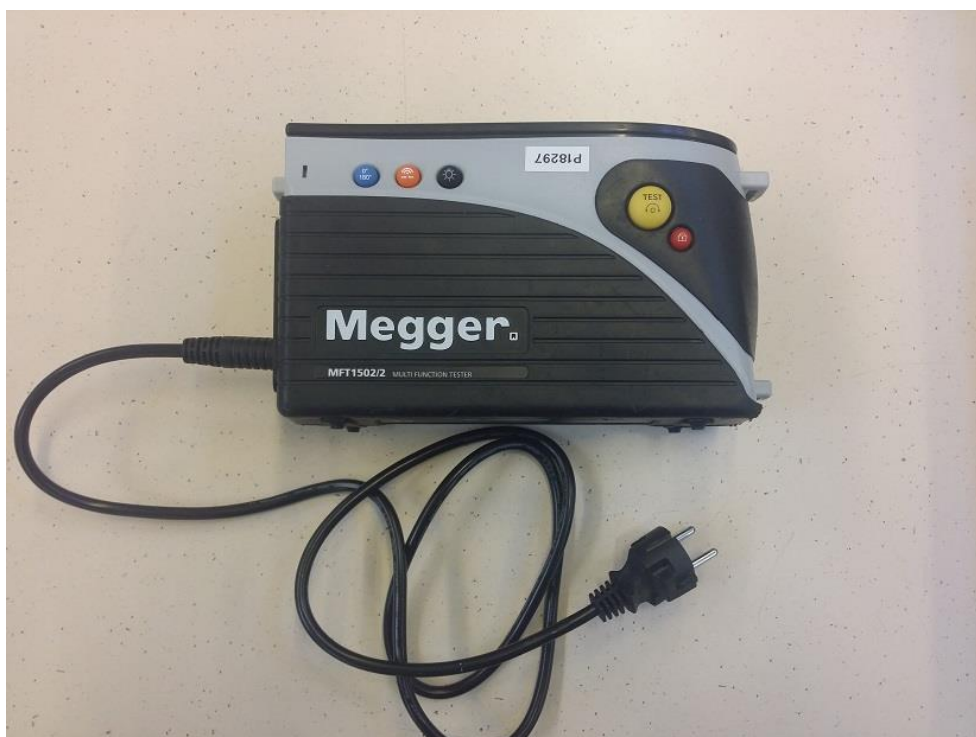
Kuva 4. Megger MFT1502/2 asennustesteri

Megger MFT1502/2 asennustesteri on mittari, jolla pystyttiin mittaamaan kiinteistön oikosulkuvirrat, suojajohtimien jatkuvuudet sekä vikavirtasuojakytkinten toiminta-ajat. Se on käytännöllinen monitoimimittari, jolla pystytään mittaamaan useita eri arvoja.

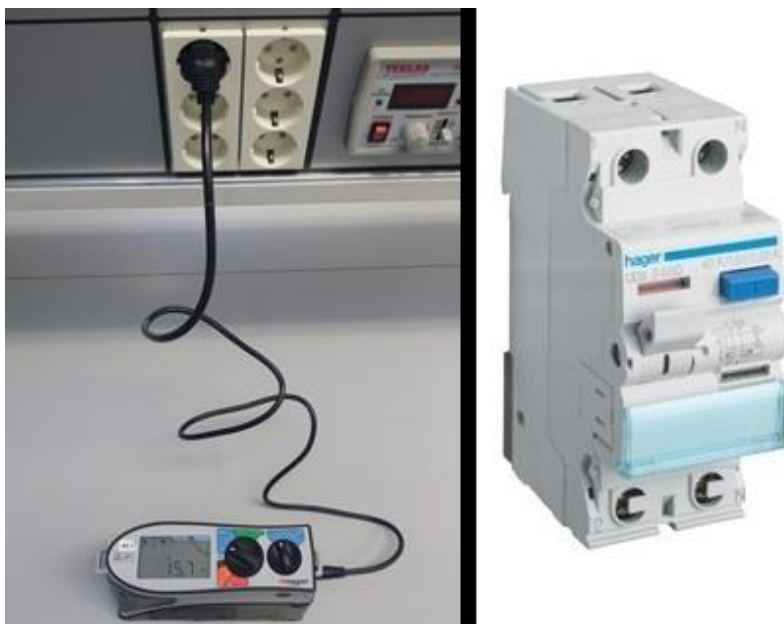
Kuva 5. vikavirtasuojakytkimen toiminta-ajan mittaus ja vikavirtasuojakytkin

Vikavirtasuojakytkimiä on olemassa monenlaisia eri tyyppisiä. Näitä tyyppisiä ovat: A-, B-, F-, ja AC-tyyppi. Vikavirtasuojauksen avulla pystytään vähentämään sähkölaitteista johtuvia sähkötapaturmia ja tulipaloja. Vikavirtasuojaus myös lisää sähköturvallisuutta. Vikavirtasuojauksen tärkeimpänä tehtävänä onkin suojata ihmisiä ja eläimiä vaaralliselta kosketusjännitteeltä. Vikatilanteissa sähkölaitteiden käyttöturvallisuus lisääntyy, sillä vikavirtasuojakytkin laukeaa tavallista sulaketta herkemmin ja nopeammin. Vikavirtasuojakytkimet eivät silti täysin korvaa tavallista sulaketta, vaan toimivat lähinnä lisäsuojana erilaisissa vikatilanteissa. Vähärauman kampuksen vikavirtasuojien toiminta-aikojia mitattiin myös pistokoeluontaisesti. Mittauksessa käytettiin Megger MFT1502/2 asennustesteriä. Kuvassa 5. on käynnissä vikavirtasuojakytkimen toiminta-ajan mittaus.

Vikavirtasuojakytkimeen saattaa tulla jokin vika, kun sitä käytetään. Tämän takia vikavirtasuojakytkimen toiminta olisikin hyvä testata esim. puolen vuoden välein. Testaus tapahtuu painamalla kytkimessä olevaa testauspainiketta, joka laukaisee kytkimen. Kytkin on vaihdettava uuteen, ellei se toimi testipainiketta painettaessa. Testin jälkeen kytkin käännetään takaisin toimintaan kääntämällä se I-asentoon. Kuvassa tapahtuvassa mittauksessa on kyse kuitenkin tarkemmasta toiminta-ajan määrittämisestä, jota ei voida tehdä kuin mittarilla.

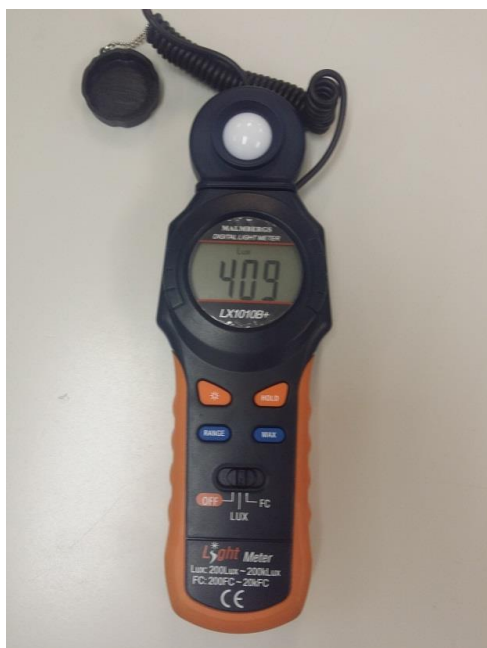
Kuva 6. LX1010B+ valaistusvoimakkuusmittari

Vähärauman kampuksella käytettiin valaistusvoimakkuusmittaria, jolla mitattiin eri tilojen valaistusvoimakkuuksia. Mittauksissa käytettiin kuvassa 6. esiteltävää mittaria.

Valaistusvoimakkuusmittari koostuu valosähkökennosta ja mittariosasta. Valosähkökenno muuttaa valaisimien säteilyenergian sähkövirraksi. Tämä sähkövirta on verrannollinen kennon pinnalla vaikuttavaan valaistusvoimakkuuteen. Normaalisti käytössä ovat seleeni- ja piikennot. Mittarin mittariosa on yleensä kalibroitu näyttämään arvot suoraan lukseina, joka helpottaa arvojen tulkitsemista.

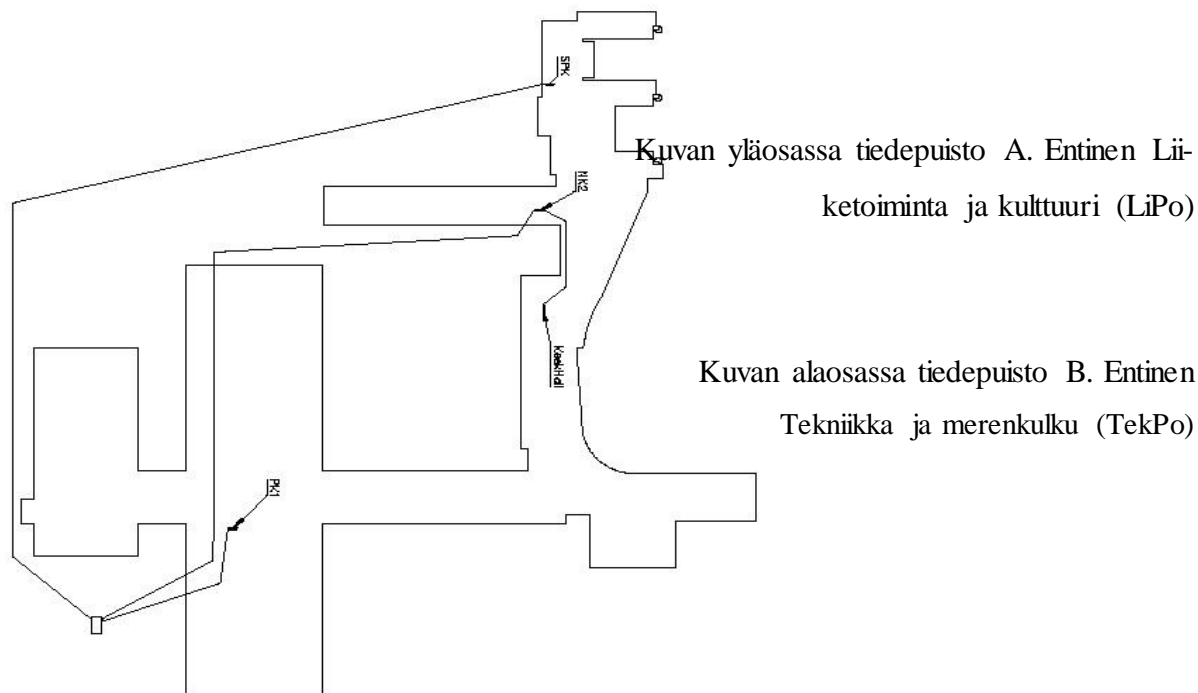
Kuva 9. Vähärauman kampuksen sähkönjakelu

Vähärauman kampuksen sähkönsyöttö Porin Energian verkosta tapahtuu yhden 20/0,4kV:n 800kVA:n puistomuuntamon kautta. Kuvasta 9. selviää muuntamon ja nousukeskusten sijainnit. Kuvasta ilmenee myös nousukaapeliin kulkureitit. Kuvassa näkyy myös sähkönsyöttö nousukeskuksesta NK-2 keskushallinnon jakokeskukselle. Puistomuuntamo taas on esitetty kuvassa 10.

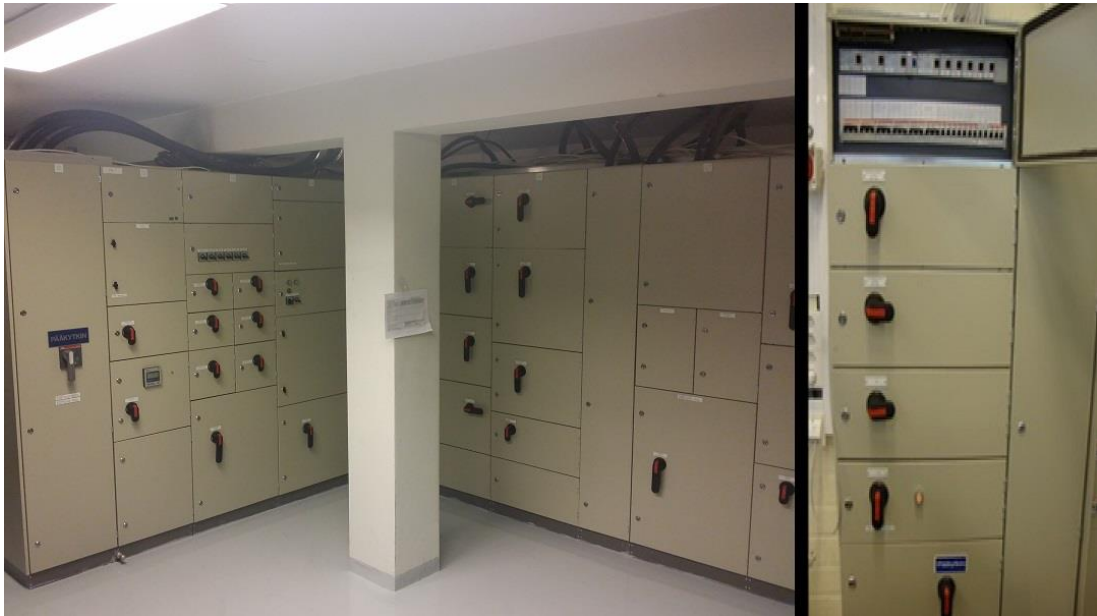
Kuva 11. Vähärauman kampuksen pääkeskus (vasen) ja ryhmäkeskus (oikea).

Sähköpääkeskus on sijoitettu koulun kellarikerrokseen. Kuvassa 11. on esitetty Vähärauman kampuksen TekPo:n pääkeskus sekä ryhmäkeskus.

LiPo:n vanhan osan nousukeskus taas syöttää myös keskushallinnon jakokeskusta. Näiltä kyseisiltä keskuksilta sähköjakelua jatketaan monille eri ryhmäkeskuksille, joiden takana sijaitsevat kaikki kampuksen kulutuskojeet, kuten pistorasiat ja valaisimet.

Vanhat keskuksset ja sähköjärjestelmät tulisi uusia. Keskustilat pitäisi puhdistaa ja siistiä tulevaisuuden uudistuksen yhteydessä. Keskuksset ja sähköjakelujärjestelmät tulisikin saada vastaamaan vuoden 2015 standardeja.

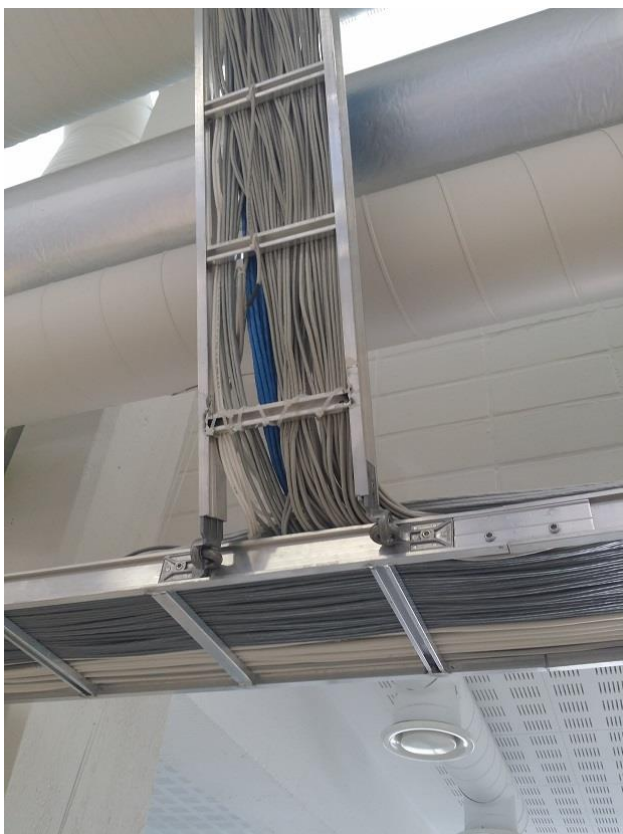
Kuva 12. Fysiikan laboratorion kaapelihylly

Asennusreiteillä tarkoitetaan kiinteistöön sijoitettuja johtoteitä ja läpivientejä, jotka liittyvät sähkönjakeluun, ohjaukseen ja tietojärjestelmiin. Kuntotutkimuksessa selvitetään johtoteiden ja läpivientien esteettisyys, kunto ja käytettävyys. Suurin osa Vähärauman kiinteistön kaapeleista kulkee kaapelihyllyillä ja alaslaskettujen kattojen välissä. Opetustiloista ja opettajien huoneista löytyy taas johtokanavia ja sähkölistoja, joita on käytetty johtoreitteinä. Johtokanaviin on asennettu pisto- ja ATK-rasioita. Näitä rasioita joudutaan tulevaisuudessa lisäämään. Kuvassa 12. onkin esimerkki siististä johtoasennuksesta.

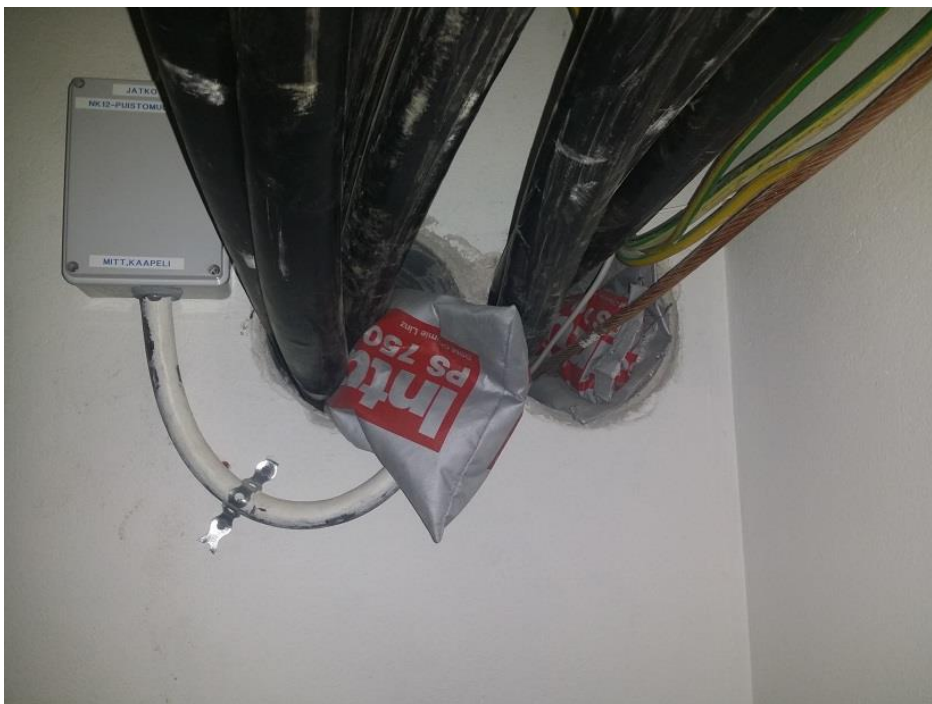
Kuva 13. Paloläpivienni

Kaikki kiinteistön paloläpiviennit tulisi käydä huolellisesti läpi. Paloläpivientejä tarkistettiin pistokoeluontaisesti. Tarkasteltujen paloläpivientien todettiin olevan kunnossa. Vähärauman kiinteistössä on käytetty paloläpivientien sisällä pussia, joka tulipalon sattuessa laajenee ja täyttää läpiviennin palamattomalla massalla. Kuvassa 13. nähdään esimerkki kiinteistön paloläpivennistä ja pussista, jonka on tarkoitus palon sattuessa tiivistää läpivienti.

Kiinteistön vuonna 1964 rakennetun osan pääkäytävällä huomatti johtojen roikkuvan katon välistä. Nämä puutteet tulisi korjata esteettisen näköiseksi. Opettajien työhuoneissa ja luokkatiloissa sijaitseviin johtokanaviin tulisi lisätä pisto- ja ATK-rasioita. Kellarikerroksen kaapelihyllyjen siistiminen ja uudistaminen nykyisten vaatimusten tasolle. Paloläpiviennit, joissa on pussi tulisi tarkistaa, sillä pussi on voinut pudota läpiviennistä lattialle ajan saatossa. Uudistuksen yhteydessä suositellaan, että läpiviennit tiivistettäisiin siihen tarkoitettulla palomassalla. Kiinteistöä uudistettaessa myös läpivientejä joudutaan mahdollisesti lisäämään, sillä ne ovat tällä hetkellä hyvin täynnä johtoja.

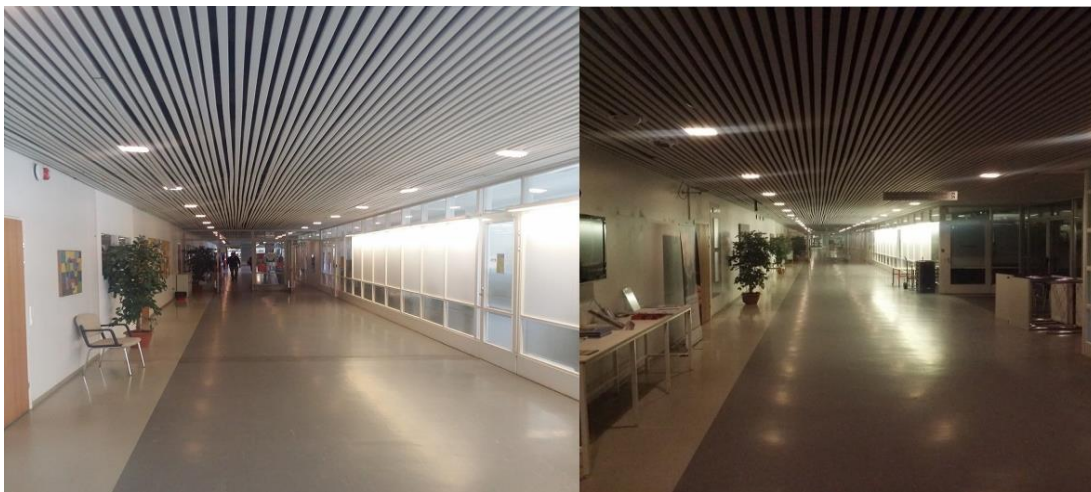
Kuva 14. Pääkäytävän valaistus

Vähärauman kampuksella kiinteistön sisävalaistus on toteutettu pääasiassa loisteputkivalaisimilla. Loisteputkivalaisimia on käytetty luokkatilojen ja kerroksien käytävävalaistuksessa. Tästä poikkeuksena on kuitenkin kiinteistön vanhan osan pääkäytävä, jossa on käytetty pieniä 100 W:n hehkulamppuvalaisimia. Valaistusasennukset kiinteistön eri osissa vaihtelevat paljon, sillä kiinteistöä on remontoitu ja laajennettu useina eri vuosina. ST 97.50 Sähköjärjestelmien kuntotutkimus standardin mukaan valaistuksen suositeltava arvo tavallisen toimistohuoneen työalueella tulisi olla 500 lx. Tilat, joissa ihmiset liikkuvat, esim. käytävät, olisi hyvä valaista vähintään 50 lx:in voimakkuudella, jotta visuaalinen viestintä ja kohteiden tunnistaminen on helppoa. Vähärauman kiinteistön käytävävalaistuksessa havaittiin puutteita, sillä se ei yllä vaaditulle 50 lx:in tasolle. Standardin mukaan luokka-, opetus- ja neuvottelutiloissa riittävä vähimmäisvalaistus on 150 lx. Tämä vaatimus täyttyi kaikissa pistokoeluntuoisesti mitatuissa luokkahuoneissa. Standardissa vaaditut arvot ovat kuitenkin vain minimiarvoja.

Varsinkin vuonna 1964 rakennetun osan pääkäytävävalaistusta tulisi parantaa seuraavan remontin yhteydessä. Kuvassa 14. esitetään vuonna 1964 rakennetun osan pääkäytävän valaistus pimeään aikaan. Kuvasta voidaan todeta, että valaistus on heikko. Myös kiinteistön vanhan osan, toisen ja kolmannen kerroksen käytävävalaistusta tulisi parantaa.
