# Ilmanvaihdon perusparannus suojellussa hirsi- rakenteisessa kohteessa – Puotilan kartano

Insinöörityö

24.5.2015

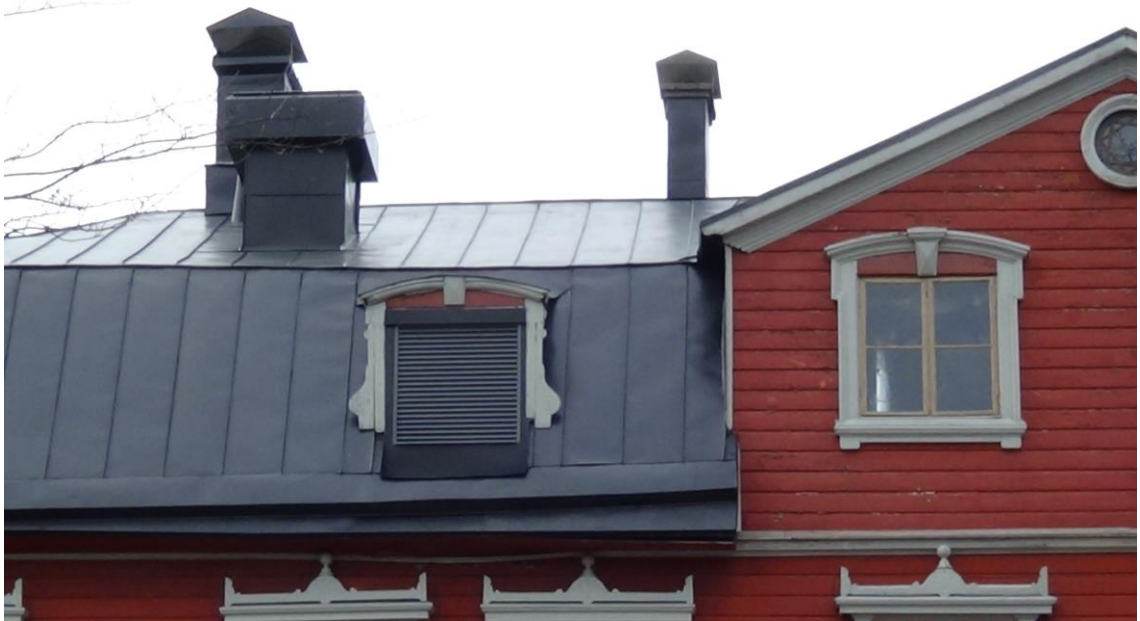
Kuva 3. Yleisilmanvaihtokoneen tuloilmasäleikkö ja jäteilman ulospuhalluslaite

Tulo-poistokoneelle rakennettiin uusi konehuone ullakolle. Vanhaan ikkuna-aukkoon suunniteltiin asennettavaksi tuloilmasäleikkö ja raitisilmakammio. Yleisilmanvaihtokoneen uusi jäteilman ulospuhalluslaite suunniteltiin vesikatolle entisen huippuimurin paikalle. [13] Kuvassa 3 näkyy tuloilmasäleikkö asennettuna vanhan ikkunan paikalle sekä kantillinen jäteilman ulospuhalluslaite.

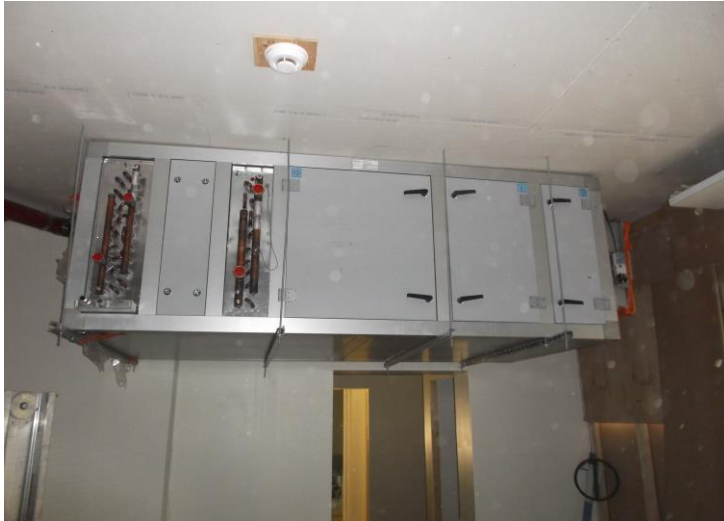
Kuva 4. Keittiön tuloilmakone

Keittiöön suunniteltiin erillisen eteistilan alakattoon asennettava tuloilmakoje (kuva 4) ja katolle poistokoneeksi keittiötiloja palveleva huippumuri vanhan piipun päähän.

Keittiöön valitun tuloilmakoneen äänitaso ympäristöön oli 68/54 dB/dB(A), joten koneen ympärille päätettiin asentaa äänenvaimennukseksi kaksinkertainen kipsilevytys. Tuloilmakoneen äänieristäminen esimerkiksi villaeristeellä ei tullut kyseeseen tilanahtauden vuoksi.

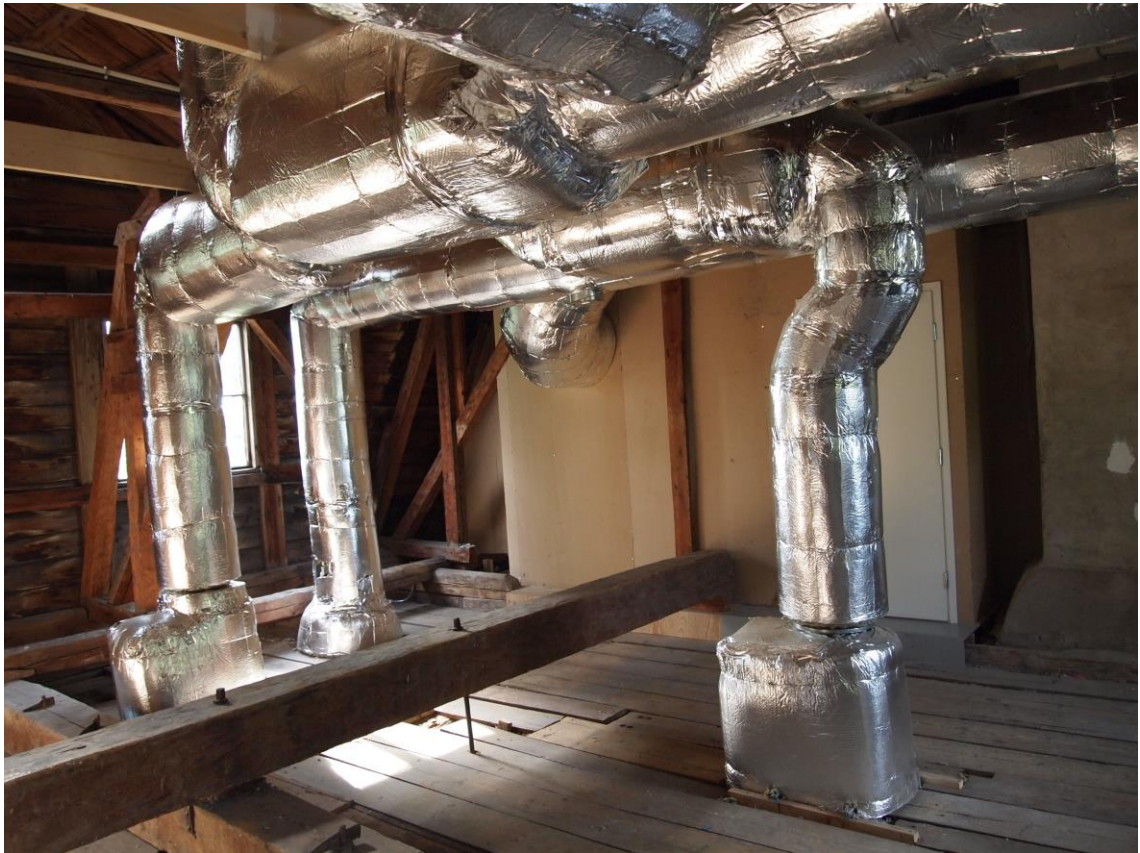
Kuva 5. Ullakon ilmanvaihtokanavistoa palo- ja lämpöeristettynä. Kuva Risto Salmia.

Uudet ilmanvaihtokanavat suunniteltiin asennettavaksi pääosin ullakotilaan jakotukki-tyyppisesti (kuva 5). Koska ullakotila on kylmää tilaa, kanaviin asennettiin paloeristyksen lisäksi myös lämpöeristys. [12; 8.]

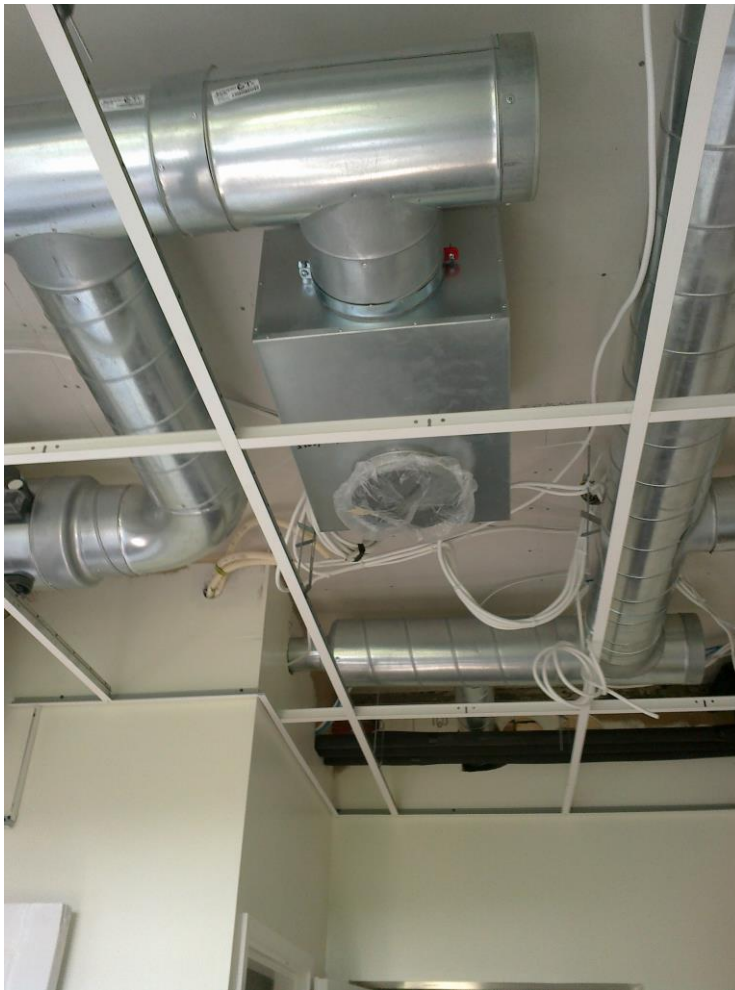
Kuva 6. Baaritilan kanavistoa ja tuloilmalaitteen äänenvaimennuslaatikko

WC-tilojen, eteisen sekä baarin alueella kanavat suunniteltiin alas lasketun katon suojaan. Kuvassa 6 näkyy baarialueen ilmanvaihtokanavistoa ja tuloilman pääte-elimen äänenvaimennuslaatikko. Suunnitelmissa huomioitiin myös äänenvaimennus ja kanavien puhdistettavuus. [12; 13.]

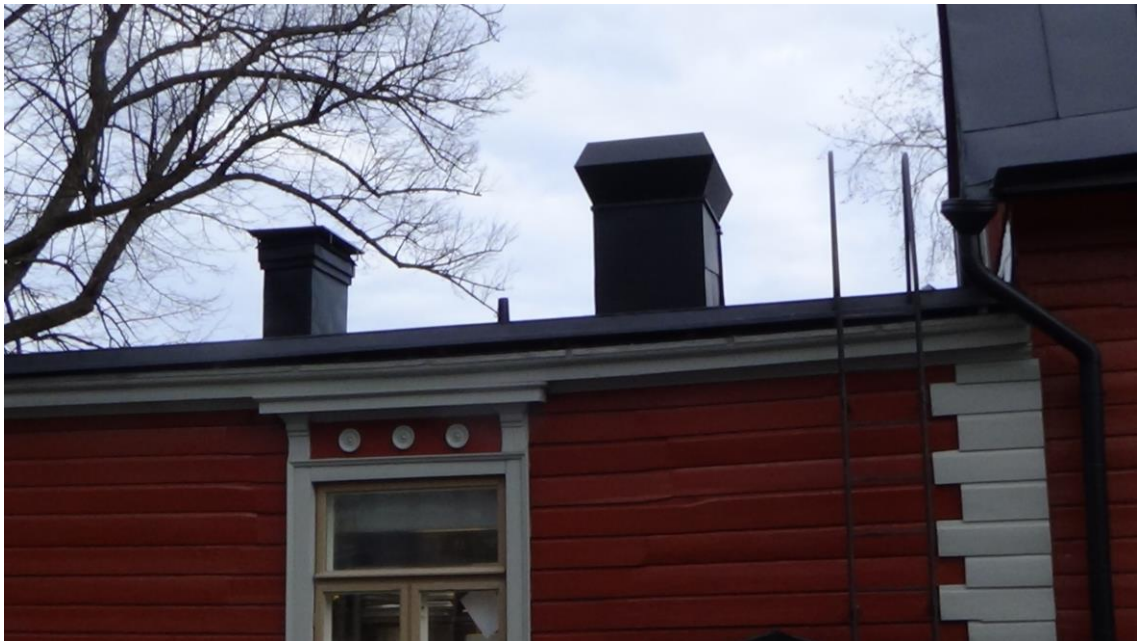
Kuva 7. Keittiön huippuumuri asennettuna ja maalattuna katon väriin.

Keittiön poistoilmakone oli suunnitelmissa kantillinen huippumuri Fläktwoods STEC-5. Se vaihdettiin tyyppiin Systemair DVC-560 (kuva 7), joka sopi paremmin rakennuksen julkisivuun. Koska kyseessä oli keittiötila ja jäteilmakanava katolle lyhyt, huomioitiin poistoilmakoneen tyyppin vaihdossa sen lämmönkesto.

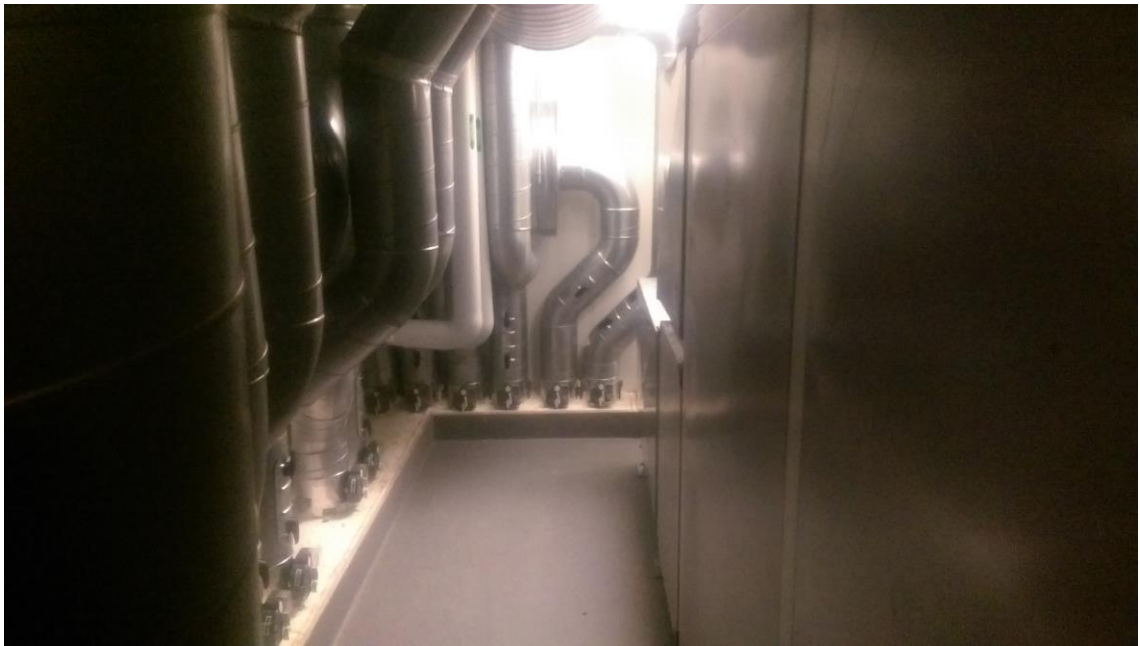
Kuva 8. Palopeltiasennuksia IV-konehuoneessa.

Kantavien rakenteiden vuoksi ullakkotilaa ei voitu jakaa paloalueisiin alkuperäisten suunnitelmien mukaan, vaan jokaiseen runkokanavasta lähtevään haarakanavaan jouduttiin asentamaan oma palopelti [11]. Sulaketoimisia palopeltejä asennettiin kanaviin yhteensä noin 40 kappaletta. Kuvassa 8 näkyy palopeltiasennuksia IV-konehuoneessa.

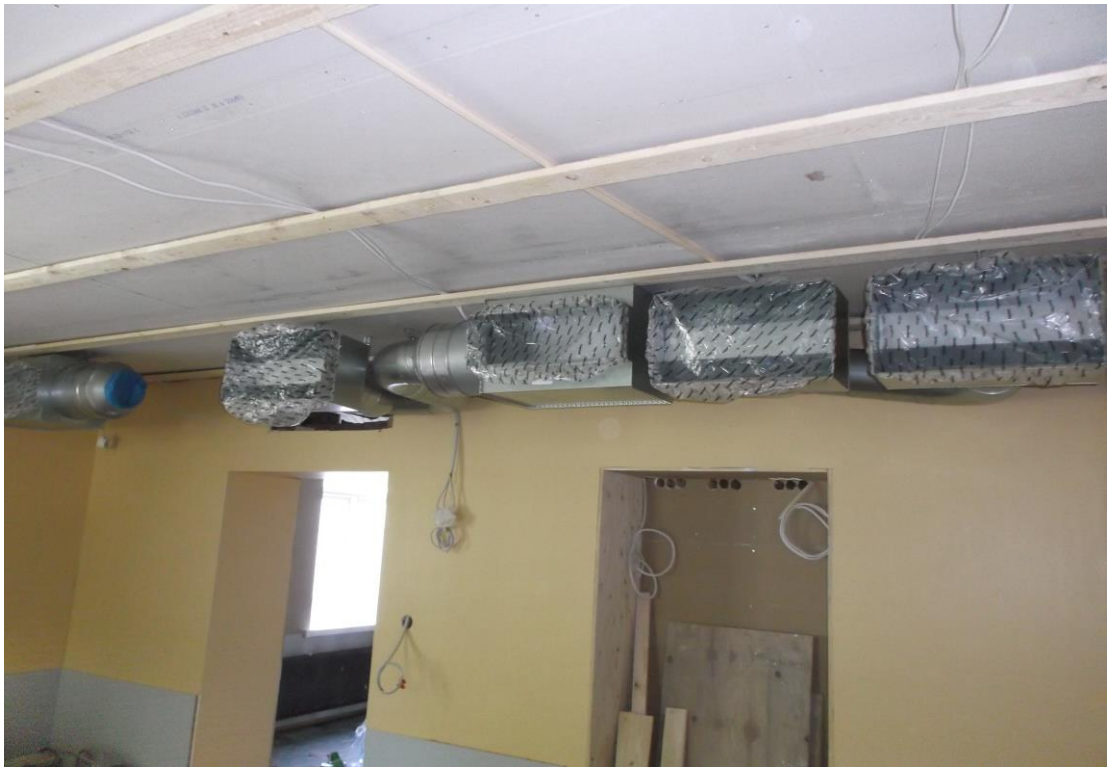
Kuva 9a. Päätelaitteet ennen kotelon asentamista (Kuva Olli Sauvola).

Rakennuksen kaikki seinät ovat hirsiseiniä muutamaa uutta väliseinää lukuun ottamatta. Useat väliseinätkin ovat kantavaa hirsirakennetta, joten kaikki läpiviennit oli suunniteltava ja hyväksyttävä rakennesuunnittelijalla. Kantavaan rakenteeseen ei voi tehdä useita reikiä rinnakkain, mikä hankaloitti ilmanvaihtokanavien asennusta. Esimerkiksi alkuperäisissä suunnitelmissa tupakabinetin seinässä oli viisi seinäläpivienttiä poisto- ja tuloilmaventtiileille, koska tilaan ei asennettu alakattoa. Rakennesuunnittelija antoi luvan kahdelle läpivientireiälle, joista kanavat vietiin läpi. Huonetilaan rakennettiin kapea kotelo, jonka sisällä kanavat haaroitettiin ja päätelaitteet asennettiin kotelon seinämään. Kuvassa 9a näkyy kanava- ja päätelaitteasennuksia ennen koteloasennuksia ja kuvassa 9b samasta kohtaa kotelo ja päätelaitteet asennettuna.

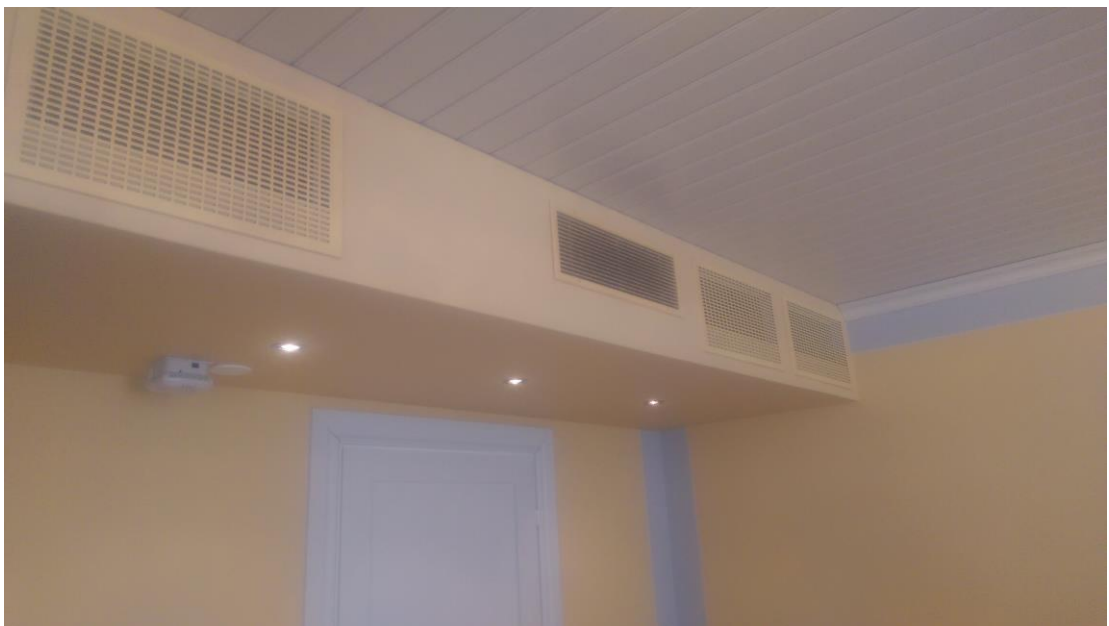
Kuva 9b. Päätelaitteet kotelon asentamisen jälkeen (Kuva Eero Uusimaa).

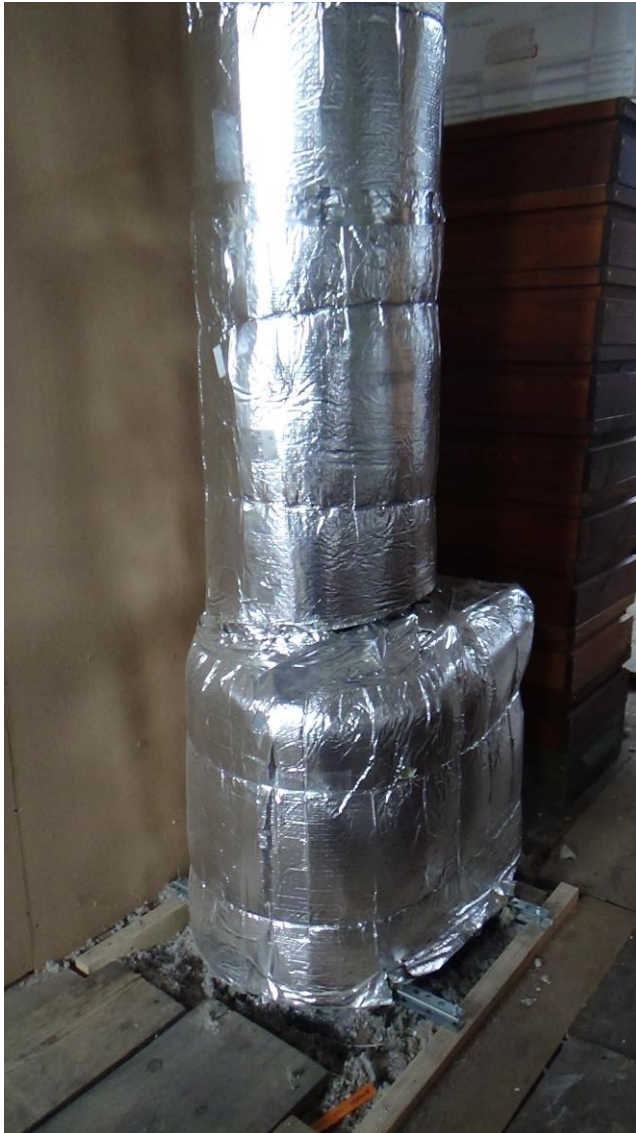
Kuva 10a. Ravintolasalin tuloilmakanava ja -laatikko paloeristettynä ullakkotilassa.

Kabinettihuoneisiin ei voitu rakentaa alakattoa, joten asennukset piti toteuttaa pääosin ullakon kautta. Ravintolasalin päätelaitteiden kanavat ja liitântälaatikot asennettiin ullakolle paloeristettynä (kuva 10a). Kuvassa 10b näkyy päätelaite ravintolasalin katossa.

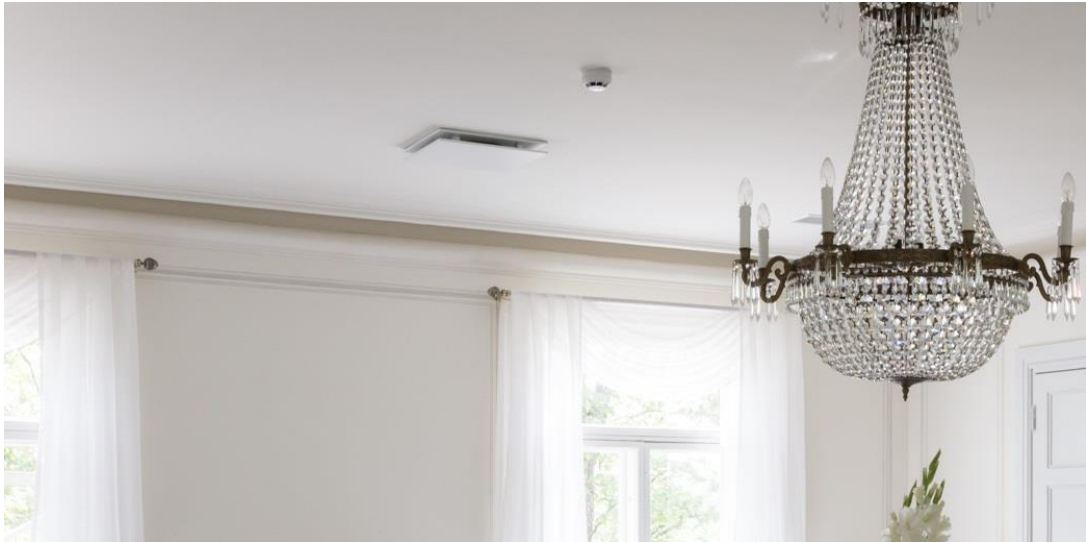
Kuva 10b. Tuloilmalaite ravintolasalin katossa (kuva [www.puotilankartano.fi](http://www.puotilankartano.fi)).

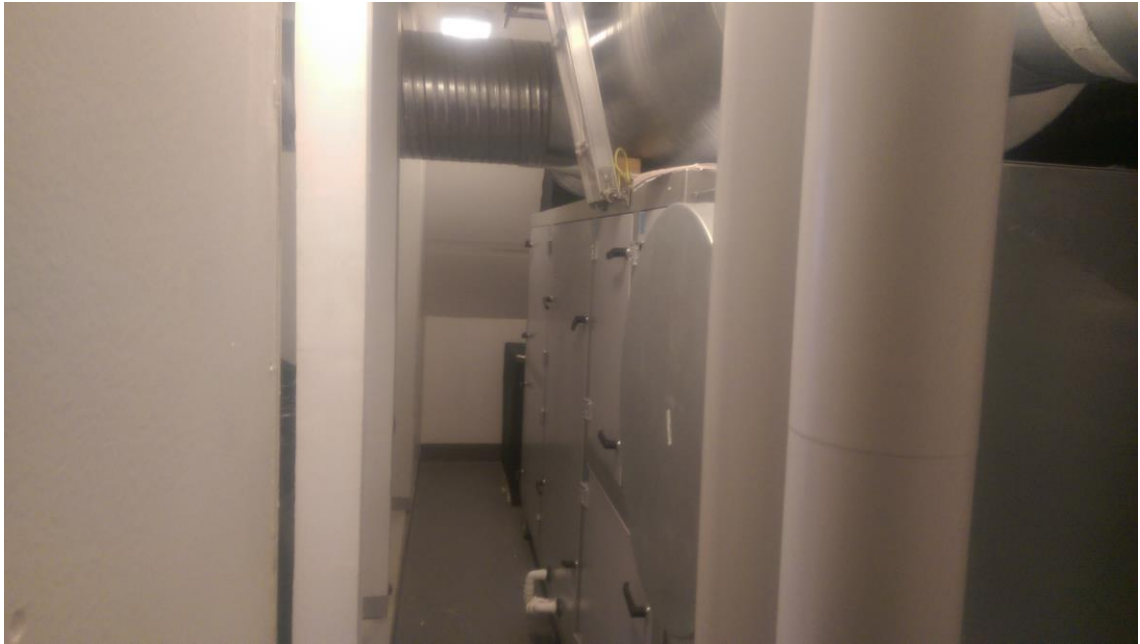
Kuva 11. IV-konehuoneen huoltokäytävä.

Yleisilmanvaihtokoneen ilmamäärien nostamisen vuoksi sekä ilmanvaihtokoneen että sen kanaviston koko kasvoi. Museoviraston edustajien kanssa keskusteltiin konehuoneen koon kasvattamisesta, mutta kuitenkin päädyttiin pitämään konehuoneen koko alkuperäisten suunnitelmien mukaisena. Tästä johtuen iv-konehuone tuli lähes täyteen tekniikkaa, vain välttämättömät huoltokäytävät jätettiin vapaaksi (kuva 11).

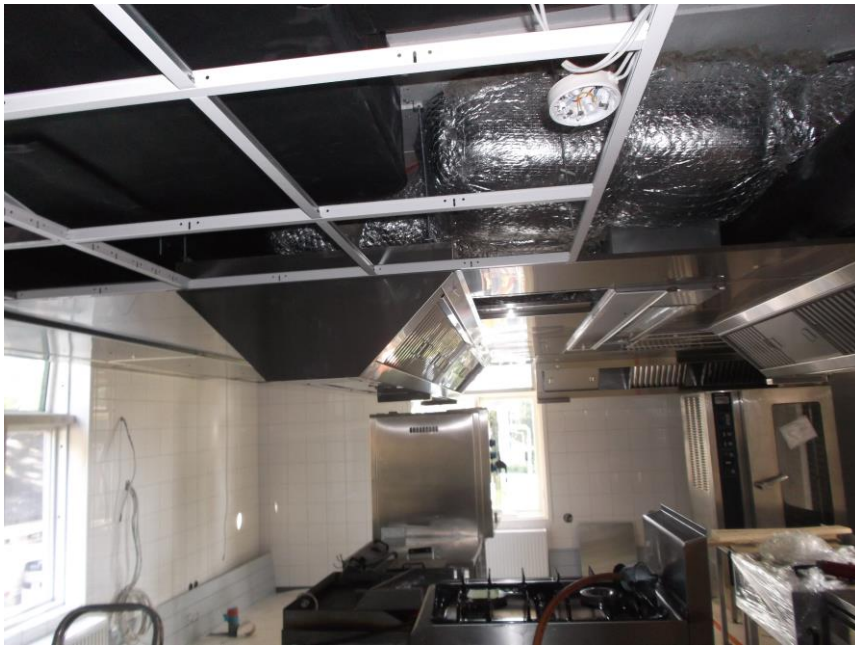
Kuva 13. Kiinteiden keittiökalusteiden asennusta matalalle jääneiden päätelaitteiden alle.

Joitakin ilmanvaihtokanavia pystyttiin viemään keittiön yläpuolella sijaitsevan ullakkotilan kautta. Ullakkotila on eri paloaluetta, joten kaikki ullakon kautta viedyt kanavat paloeristettiin EI60-luokan paloeristeellä. Vaikka keittiön kanavat tehtiin pääosin kanttikanavista, jouduttiin joitakin ilmanvaihtokaton päätelaitteita asentamaan normaalia asennuskorkeutta alemmas. Työturvallisuussyistä näihin kohtiin asennettiin kiinteitä keittiökalusteita (kuva 13).

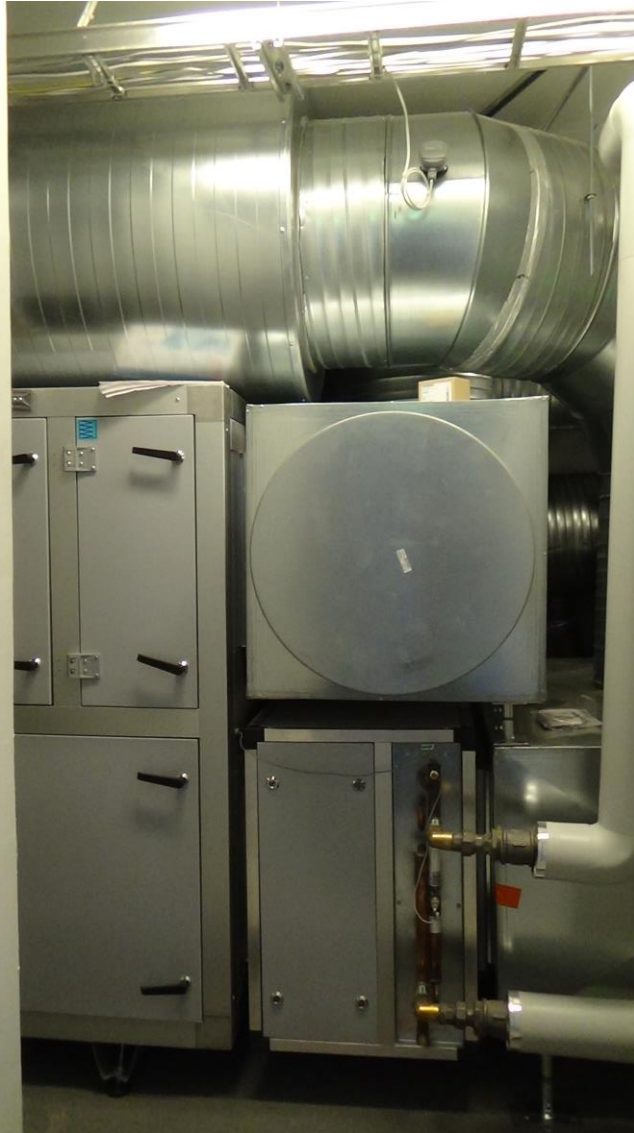
Kuva 14. Tuloilman äänenvaimennin täyttää koko ilmanvaihtokoneen ja katon välisen tilan.

Yleisilmanvaihdon ilmanvaihtokoneelta lähtevät tulo- ja poistoilmakanavat olivat suurimmillaan halkaisijaltaan 630 millimetriä. Tuloilmakanavan äänenvaimennin, jonka halkaisija oli eristyksineen noin 800 millimetriä, oli suunniteltu pystyyn tuloilmakammion päälle. Rakenteellisista syistä konehuonetta ei voitu tehdä niin korkeaksi, että äänenvaimennin olisi mahtunut suunnitellulle paikalle, joten se päätettiin asentaa vaakatasoon ilmanvaihtokoneen päälle. Äänenvaimennin täytti koko ilmanvaihtokoneen ja katon välisen tilan (kuva 13). Ilmanvaihtokone ja tuloilmakanava muodostivat linjan, josta ei olisi mahtunut muilla kanavilla ohi. Tämän vuoksi poistoilmakanava vietiin ilmanvaihtokonehuonetilan yläpuoliseen tilaan, jonne asennettiin poistoilman äänenvaimennin (kuva 14).

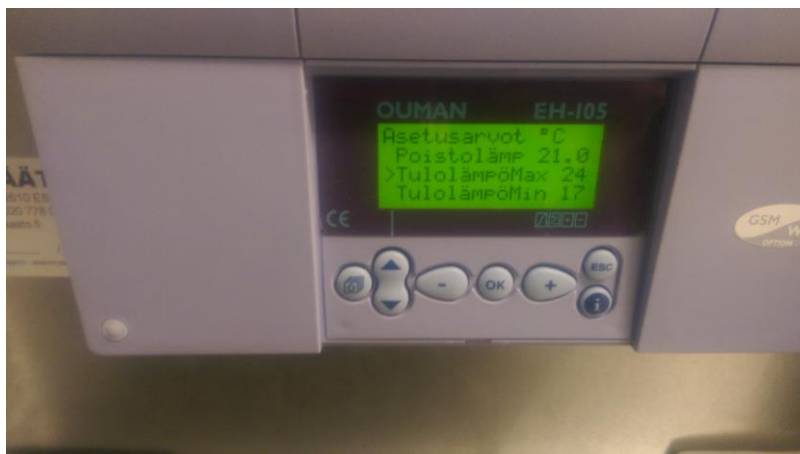
Kuva 16. Yleisilmanvaihtokoneen säädin Ouman EH-105.

Ilmanvaihdon automatiikka pyrittiin pitämään kevyenä ja yksinkertaisena, jotta sen käyttö olisi käyttäjäystävällistä. Kummallekin ilmanvaihtokoneelle asennettiin oma ilmastoinninsäädin Ouman EH-105 (kuva 16). Säätimeen on mahdollista saada etäohjaus GSM-puhelimella tai web-selaimella, mutta sitä ei tässä vaiheessa otettu käyttöön [16]. Ilmanvaihtokoneiden tehostukset asetettiin toimimaan viikkokellolla. Lisäksi keittiöön asennettiin painike, josta henkilökunta voi säätää tehostusta 1—5 tunnin jaksoissa.
