Tutkintotyö

VOIPAALAN KARTANON ALAPOHJAN TUTKIMUS

Työn ohjaaja
Työn teettäjä
Sääksmäki 2008

Investigation of the base floor of Voipaala mansions

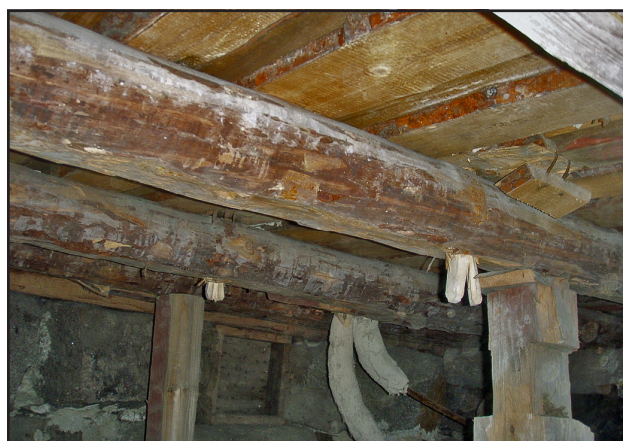
Kuva 4. Vanhoja hirsii uudiskäytössä

Kantavia rakenteita mitoitettaessa löydettiin sekundääripalkeista hirsitapituksia ja salvoksia useista paikoista, joissa niille ei ollut rakenteellista merkitystä. Tämä viittaisi alapohjarakenteina käytetyn puretun rakennuksen hirsii. Lienevätkö aiemmin palaneen päärakennuksen säästyneitä osia vai muualta tuotuja? Kaikki pää- ja sekundääripalkit olivat hyväkuntoisia eikä niissä ollut silmin havaittavia rakenneaurioita tai muutoksia.

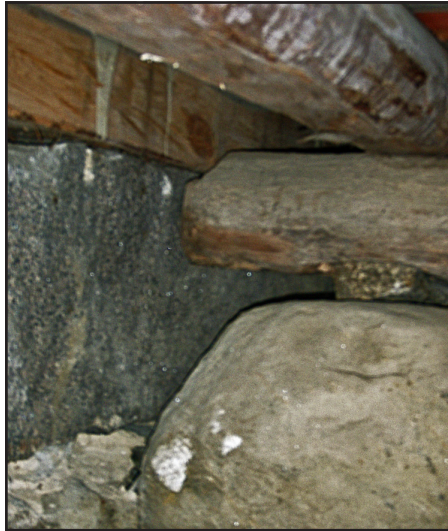
Kuva 5. Pääkannatinpalkin oma perustus

Pääkannatinpalkit tukeutuvat maaperään hirsitolppien kautta, joita maaperästä eristää luonnonkivipilariperustus. Hirsipilareita on etenkin kartanon pohjois-sivulla ja pelkkiä kivipilareita kartanon keskilinjoilla. Paikoin palkistot tukeutuvat kellarin sisäpuolisiin holvirakenteisiin mutta vain harvoin graniittiseen kivi-jalkaan. Mielenkiintoiseksi asian tekee juuri päärakennuksen ulkoseinien tukeutuminen graniittikivijalkaan, mutta pääkannat-

timien päiden perustaminen omalle pilariperustukselle aivan graniittikivien viereen! Ehkä graniitin työstäminen paikalla olisi ollut vaikeampi toteuttaa kuin kiviperustan rakentaminen palkeille. (kuva 5.)

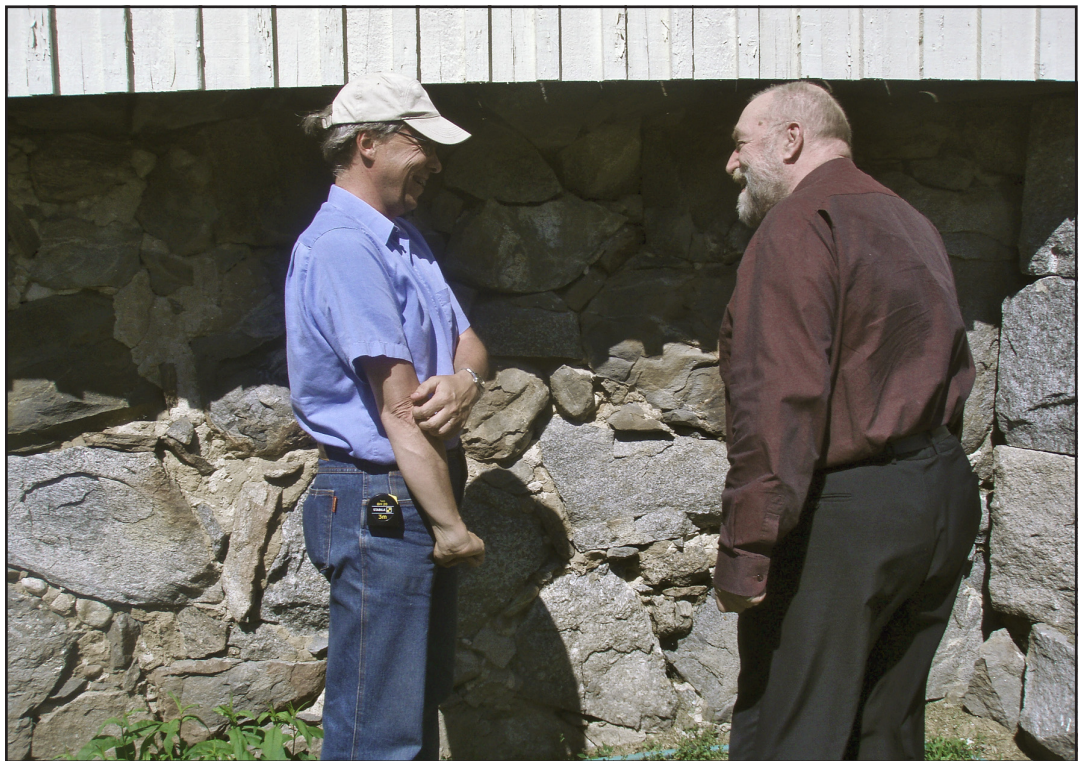
Kuva 6. Kaksi Karia. Muuritutkimus Ky:n Uotila ja Rydman edellisen kartanon perustusosan edessä.

Voipaalan kartanon näkyvä perustus on toteutettu n. 1400 mm pitkistä graniittikivistä paikalleen latoen. Kiviä ei ole kiinnitetty toisiinsa. Graniittia on koko kartanon ulkoseinien perustuksissa lukuun ottamatta pääsisäänkäynnin kuistin osuutta sekä eteläsivun parvekkeen kohtaa, joka jää erkkerien väliin. Graniittikiviä on kartanon pohjoissivulla kolme kerrosta, mutta eteläsivulla viisi päällekkäistä kerrosta, koska maa viettää etelään päin. Eteläsivulla erkkereiden välinen perustus on osa edellisen kartanon perusmuuria.

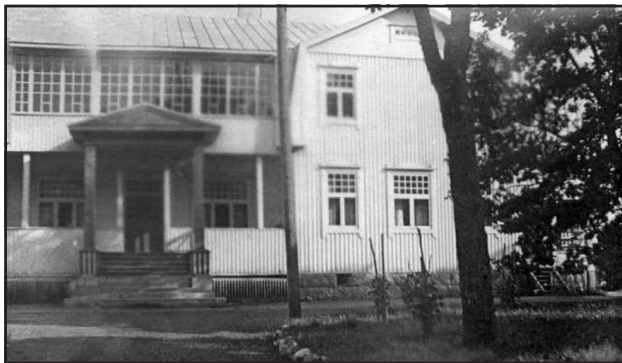
Kuva 7. Alkuperäinen kuisti

Pohjoisen sisäänkäynnin perustus on tehty betonirakenteisena. Valujäljistä on havaittavissa betonin voimakas erottuminen valun aikana sekä raekoko, joka on ollut n. 27 mm. Todennäköisesti perustus on alun perin ollut tarkoitus verhoilla peittävästi. Vanhoista valokuvista (kuva 7.) on nähtävissä kuistin alkuperäinen avoin malli. Nykyään kuisti on lasitettu ja eristetty.

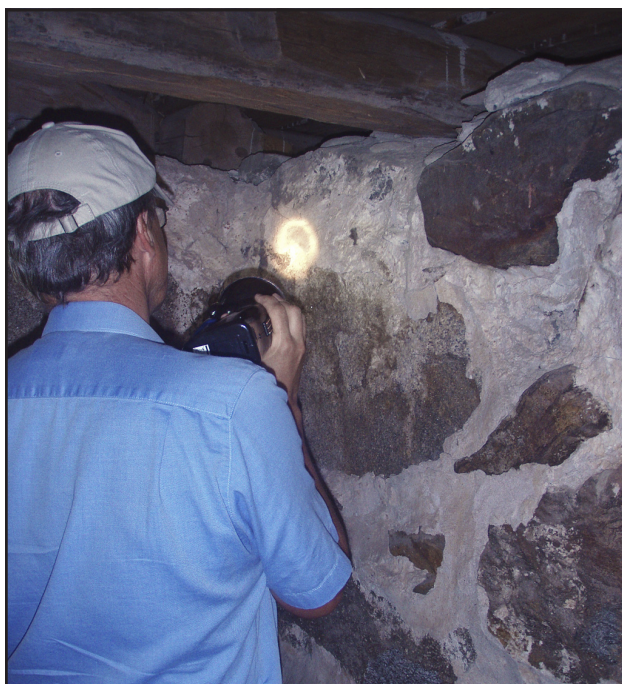
Kuva 8. Edellisen kartanon muuria

Eteläsivun parvekkeen kohdan perustus on edellisen kartanon perustusta. Siitä on hyvin havaittavissa tulipalon kuumuuden aiheuttaneet kivien rapautumiset ja värimuutokset sekä paikoittain vieläkin havaittava noen jättämä mustuminen. Perustus on 1800-luvulle tyypillinen kiviperustus, jossa pääkannatinkivet on lukittu paikalleen kiilakivin. Kiilakiviä on irronnut perustuksista laajalti.

Muuri jatkuu kartanon sisäpuolelle ohi itäisen erkkerin, kunnes sen rakenteet häviävät. Tällä kohtaa nykyinen kellari muuttuu jälleen kävelykorkeuteen ja voidaan olettaa entisen kartanon päätyperustuksen puretun käyttökellarin tieltä. Muurin yläosasta on havaittavissa kellarinpuolelta myös tiilimuurausta. (kuva 8.)

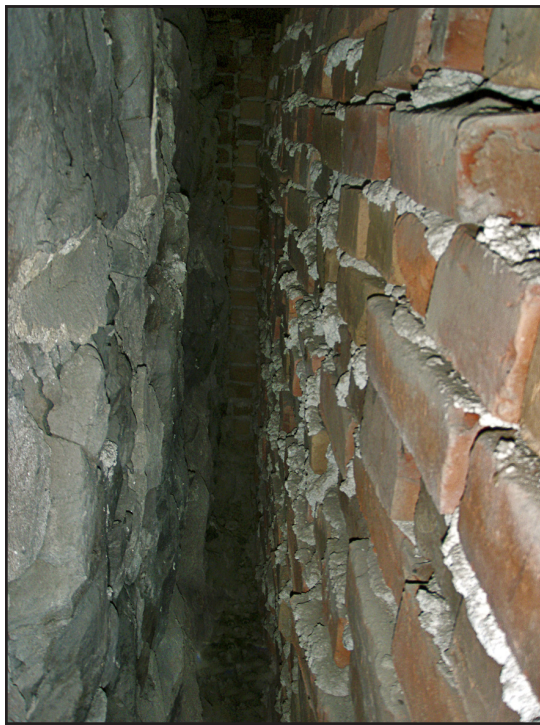
Kuva 9. Vanhaa perus- ja uudempaa tiilimuuria.

Holvikellarin sivustasta jatkuu niin ikään luonnonkivirakenteinen perusmuuri kohti kartanon länsipäätä kääntyen nykyisen sähkökeskushuoneen sivua pitkin aina kartanon pohjoissivulle saakka yhtenäisenä.

(kuva 9.). Perusmuuri on paikoin yli 2,3 m korkea ja lievästi sisäänpäin kaartuva. Perusmuurin eteen on kellaritiloissa muurattu suojamuuraus nykyisen kartanon rakentamisen aikaan. Muurin voi kuitenkin havaita ilmeisesti viinisäilytystä varten muuriin jätetyistä aukoista. Koska perusmuuri näyttää jatkuvan holvikellarista saumattomasti aina pohjoiselle julkisivulle saakka, voidaan varsin selkeästi olettaa muurin olevan samanikäinen kuin holvinkin. (piirros 2.) Näin ollen tämä näkyvä ja laajin vanhan kartanon perustusten osa näyttäisi kuuluvan kolmanneksi vanhimman kartanon perustuksiin eli se on 1790-luvulta.

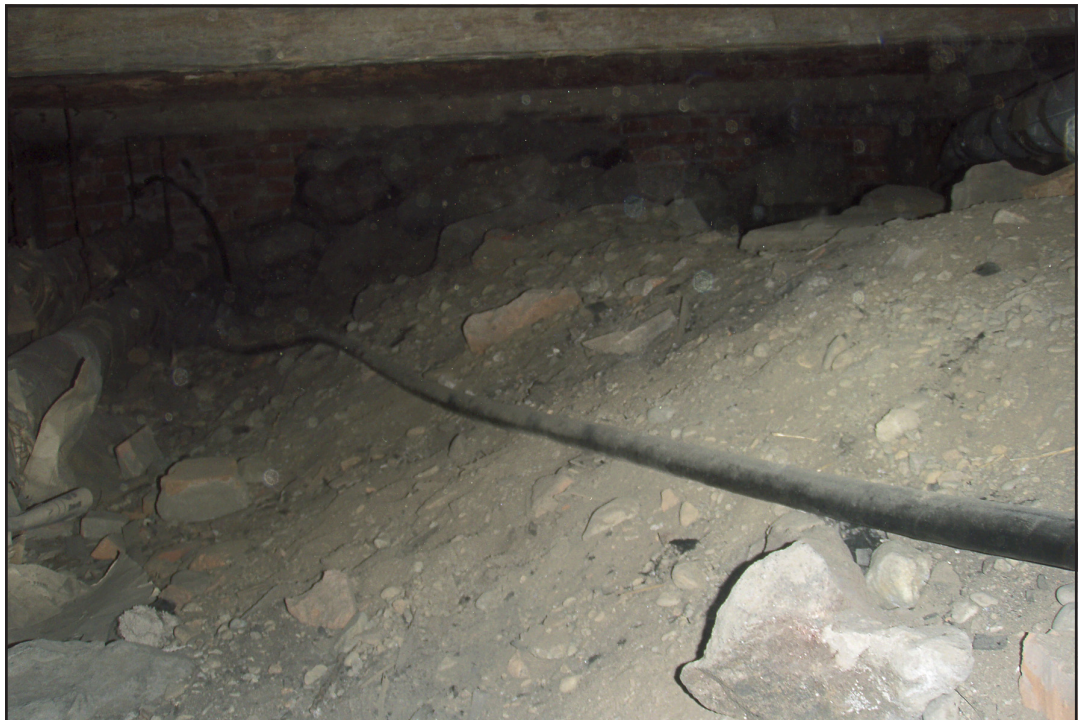
Kuva 10. Hiekkakasauma

Oudoin käsiteltyjen kerrosten alue osuu juuri tuon uuniryhmän pohjoispuolelle, jossa kartanon pituusakselin suuntaisesti on kaivantolinja n. 60 cm:n syvyydelle sekä nykyisen ruokaryhmän alapuolelle, jossa samankaltainen metrin korkuinen, yhtenäinen kumpulinja johtaa aina yläkerran portaiden kohdalle saakka. (kuva 10.). Näille muokatuille uomille koetimme löytää selityksen niin rakennusaikaisista telinetuennoista kuin lämpöputkien vaatimista tilavarauksista, muttemme löytäneet selkeää selitystä. Mielestämme mikään rakennetekninen työvaihe ei selitä näitä muotoja.

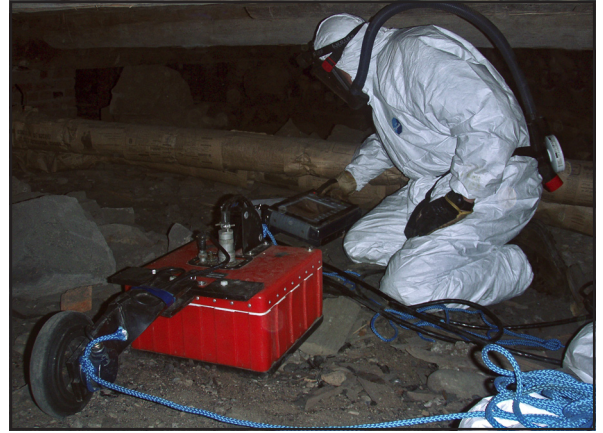
Kuva 13. Tutkaus alapohjassa

Maatutka on radiotaajuusalueella käytävä sähkömagneettinen luotauslaite, jonka lähetyksantennilla lähetetään maaperään sähkömagneettisia pulsseja ja vastaanottoantennilla rekisteröidään takaisinheijastuneet aallot. Takaisinheijastuneen aallon käyttämä aika ja amplitudi piirtyvät tallentimelle, ja antavat näin kuvan jatkuvana profiilina piirturille maamassojen rajapinnoista. Koska maatutkan maaperään lähettämän radioaallon kulma (keilakulma) on 45 astetta, rekisteröi tutka kohteen myös ennen ja jälkeen sen todellisen paikan. Tämä näkyy kuvissa tehtyjen löydösten alku- ja loppupään viivojen kaartumisena alaspäin, vaikka kohde todellisuudessa olisi-kin suorassa.

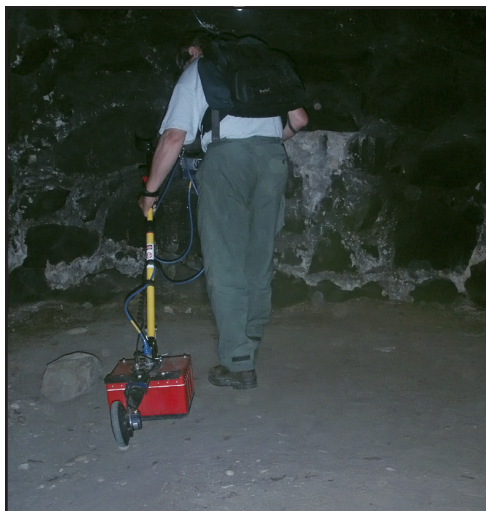
Kuva 14. Maatutkausta holvikellarissa

Holvikellariin luodattiin 5 vierekkäistä linjaa (kuva 14). Käsitellyn maa-aineksen vahvuus oli 0,7 m–1,2 m. Kellarin maaperässä ei ollut löydöksiä, lukuun ottamatta linjalla yksi olevia suurehkoja kohteita (2 kpl), joiden sijainti on 1–2 m oviaukon päädyistä mitattuna. Kohteiden koko, muoto ja heijasteen tyyppi antavat vahvan viitteen eloperäisestä kohteesta. Samankaltaisia heijasteita tavataan hautausmaiden luotauksissa. Asiasta voi varmistua ainoastaan kaivauksella. Kellarin eteläsivulla maan johtavuus kohoaa voimakkaasti, mikä on merkki suolojen liukenemisesta maaperään. Liekö kellarissa säilytetty suolaa, tai sen avulla säilöttyjä tuotteita? Vai onko se tulipalojen sammutusvesien sinne liuottamaa?

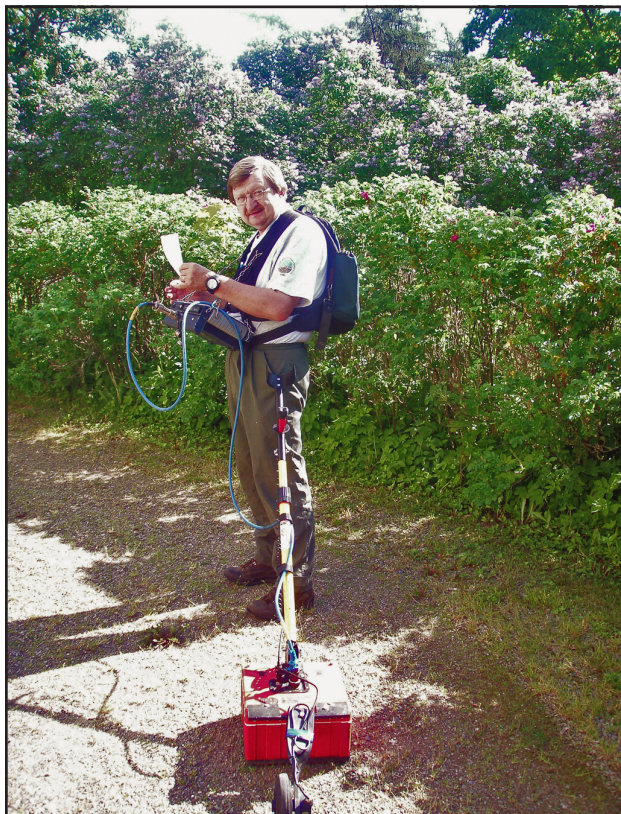
Kuva 15. Tutka-antennin vetoa pihapiirissä

Kartanon piha-alueiden maatumkauksen tarkoituksena oli selvittää rakentamisen ja asu-
misen pihapiiriin mahdollisesti jättämiä jälkiä. Kartanoalueen suuruudesta ja resurssi-
en pienyydestä johtuen tutkaus rajattiin päärakennuksen pohjoispuolen piha-alueeseen
sekä pistokokeen luonteisesti kahdelle linjalle kartanon eteläpuolen puutarha-käytävil-
lä. Tutkaamatta jäi useita mielenkiintoisia piha-alueen osia, joilta varmasti saattaisi saa-
da vastauksia kartanopiiriin jo kadonneiden rakennusten sijainnista. Toivottavasti myö-
hemmissä tutkimuksissa päästään vielä selvittämään nämäkin piha-alueet.

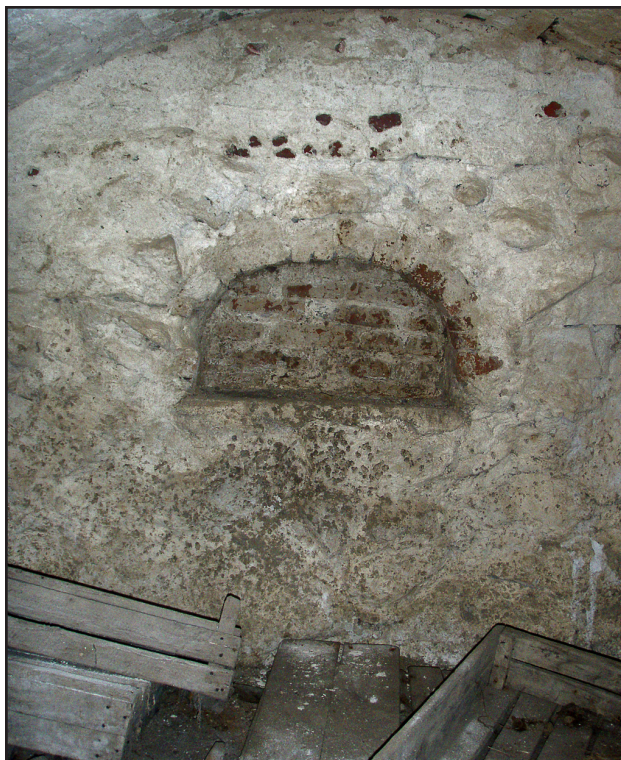
Kuva 17. Päättyseinä

Holvikellari on mainittu jääkellarina Gripenbergien aikaisessa asemapiirroksessa (kartta 1.). Rakennukset ovat havaittavissa myös maalauksessa tämän tutkielman alussa (kuva 1.). Muuritutkimus Ky:n Kari Uotilan kanssa tehdyn tiilien iänmäärittämisen perusteella jääkellarin iäksi arvioitiin n.1700-luvun puolivälin. Holvikellari on pohjamitoiltaan 3700 x 5150 mm ja korkeudeltaan korkeimmalta kohdaltaan 2060 mm. Kellari on eteishuoneellinen ja siinä on kaksi katekivellistä syvennystä. Tiilien keskimitta on 295 x 100 x 70 mm. Kellarin sivuseinät ovat luonnonkivimuurausta noin metrin korkeuteen saakka, mistä tiilirakenteinen holvi alkaa. Myös päätyseinä (kuva 15.) on pääosin luonnonkivimuurattu.
