PATRUNESSAN SILMÄTERÄ

Verlan Patruunan pytingin salin koristemaalatun katon restaurointisuunnitelma

Opinnäytetyö 2011

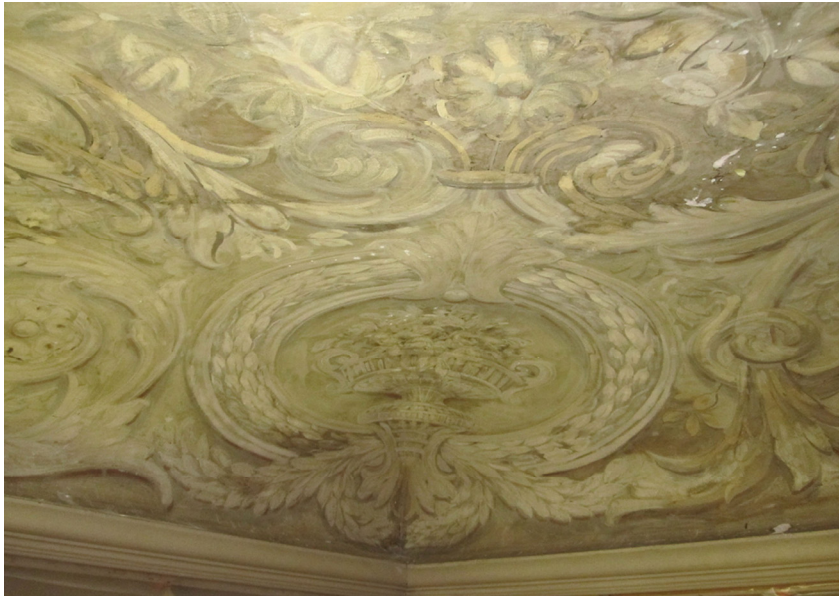
Kuva 3. Svenska Teaternin katon holkka-alueilla on hyvin runsaita grisaillekoristeluja, jotka ovat tyypillisiä 1800-luvun lopun koristemaalaukselle. (Junnola, 2011.)

monimutkaiset renessanssi- ja rokokookiehkurat (kuva 3). Koristeita on tarkoitettu katsoa hieman kauempaa, joten tyypillisesti ne on sijoitettu esimerkiksi kattoihin, jotta katseluetäisyys on ollut mahdollisimman suuri. (Karijärvi 1997, 61–63.)

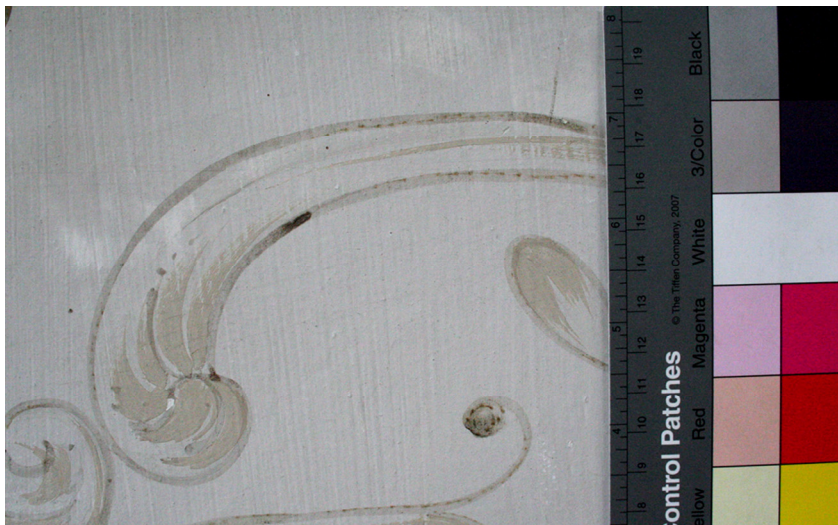
Kuva 8. Koristekuviot on jäljennetty kattoon pumpsaamalla. Tämä ilmenee pieninä pisteinä kuvioiden ääriviivoissa. (Junnola, 2011.)

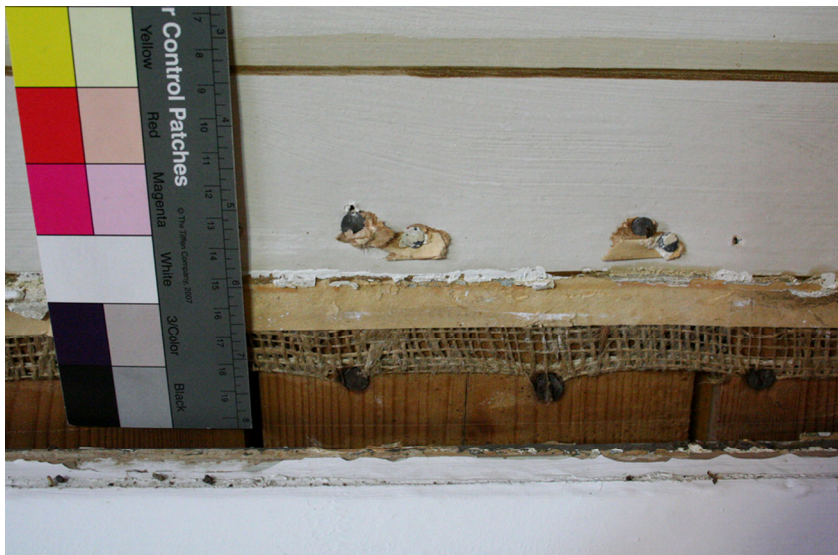
Salin kattoon pingotetun kankaan reunat eivät ulotu holkkalistojen alle, vaan nupinaularivistöt ovat näkyvillä, eikä reunoja ole huoliteltu millään tapaa (kuva 11). Aikaisempien tutkimusten perusteella holkkalistojen on oletettu olevan alkuperäisiä (Kuvaja et al. 2010, 157). Tämän takia on mahdollista, että kangas on pingotettu kattoon vasta holkkalistojen asennuksen jälkeen, jolloin se ei välttämättä olisi katon ensimmäinen pintakäsittelykerros. Tällöin holkkalistan ja kattomaalauksen rajaan on todennäköisesti asennettu pienempi lista, joka on peittänyt nupinaulat. Tällainen ratkaisu on melko tavallinen, mikäli holkkalista on rapattu, mutta puisen listan yhteydessä en ole aikaisemmin törmännyt vastaavanlaiseen ratkaisuun.

Kuva 11. Kankaan reunoissa olevat nupinaulat ovat näkyvissä, mikä tuskin on ollut alkuperäinen tarkoitus. Holkkalista alkaa kuvan alalaidasta. (Junnola, 2011.)

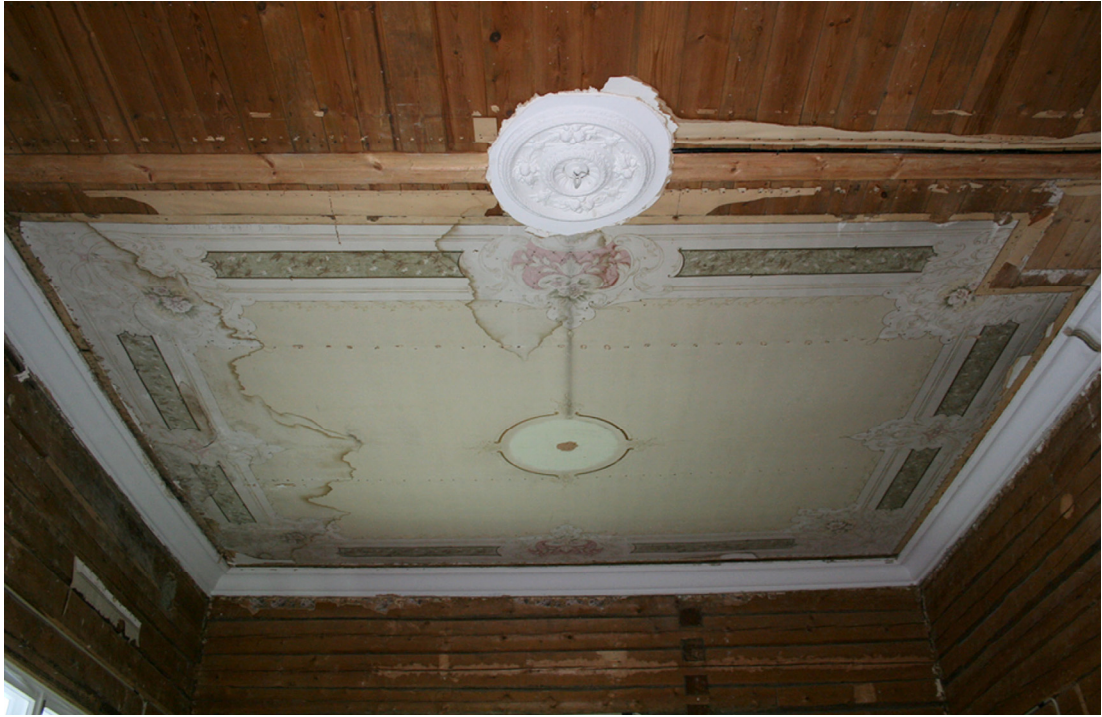
Kuva 12. Yleiskuva salin katosta koillisreunalta kuvattuna. Väliseinä on alun perin kulkenut kuvan yläosassa näkyvän rosetin kohdalta. (Junnola, 2011.)

Salin katon koristemaalauks on jossakin vaiheessa peitetty valkoiseksi maalatulla pinkopahvilla ja sen jälkeen kipsilevyllä. Pinkopahvi on todennäköisesti asennettu peruskorjauksen yhteydessä vuonna 1939, kun salin ja viereisen huoneen väliltä on purettu seinä. Samalla rosetti on siirretty tilan keskelle tai se on korvattu uudella. Salin nykyinen rosetti sijaitsee huoneiden 18 ja 20 väliltä purettu seinän kohdalla, mutta sen alkuperästä ei ole tietoa (kuva 12).

*Kuva 12.* Yleiskuva salin katosta koillisreunalta kuvattuna.

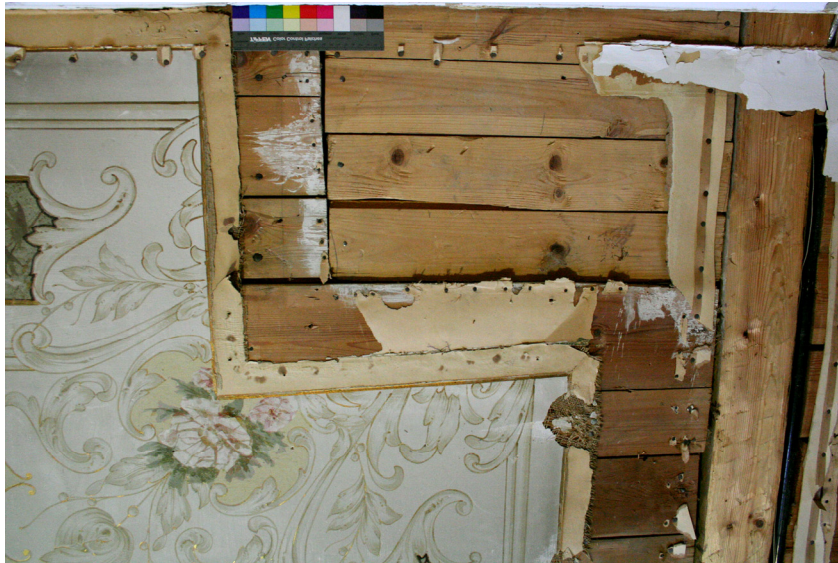
maalaukseen on ollut tällainen alun perinkin, ei kyseessä ole varsinainen vaurio, mutta puuttuva alue on otettava huomioon restaurointia suunniteltaessa, jos samalle paikalle ei asenneta uutta uunia.

Kuva 13. Katon pohjoiskulma, jossa on alun perin ollut uuni. Koristemaalauksen päätyttyä paperointi jatkuu vielä käsittelemättömänä muutaman senttimetrin. (Junnola, 2011.)

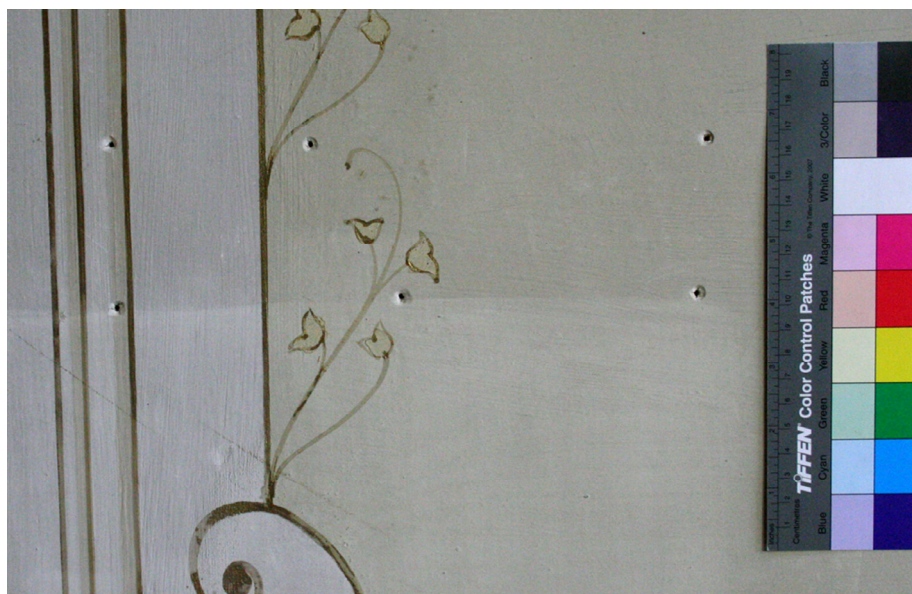
Kuva 14. Allron-kuivapuhdistussienellä puhdistettu alue on kuvan alaosassa. Vaaleat väripinnat puhdistuivat kyseisellä menetelmällä hyvin. (Junnola, 2011.)

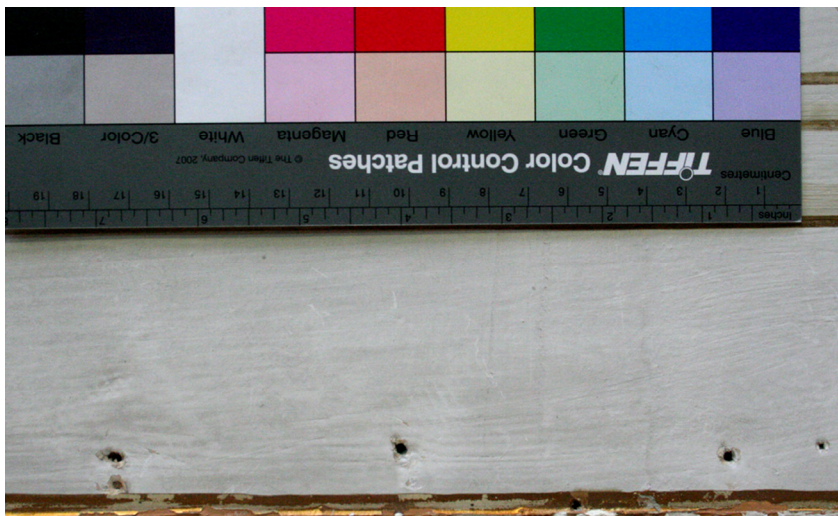
Kuva 16. Varovasti irrotetuista nupinauloista jää paperointiin vain siistit reiät. (Junnola, 2011.)

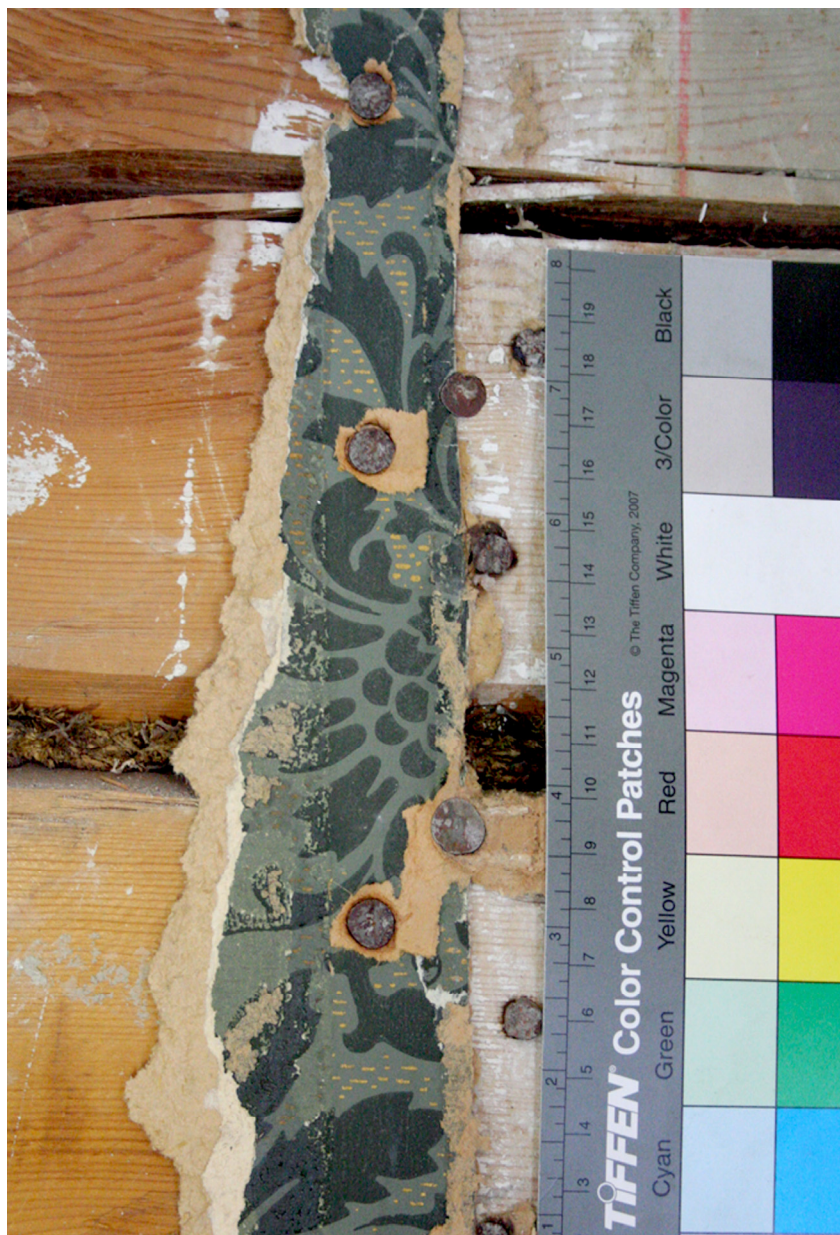
Kuva 1. Fragmentti salin ensimmäisestä tapettikerroksesta. Kuvassa näkyy tapetin taustalla oleva kulanvärinen rasterointi. (Junnola, 2011.)

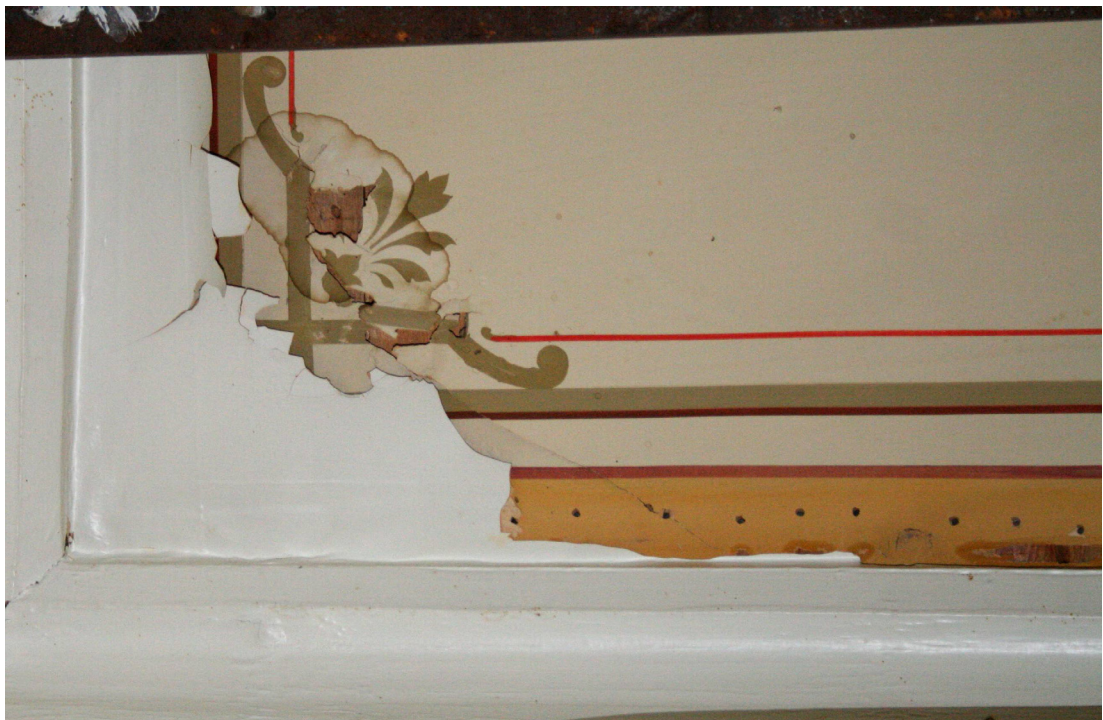
Kuva 2. Huone 19, eli keittiö. Tilassa on säilynyt fragmentteja pinkohville maalatusta, melko yksinkertaisesta sabluunamaalauksesta. (Junnola, 2011.)

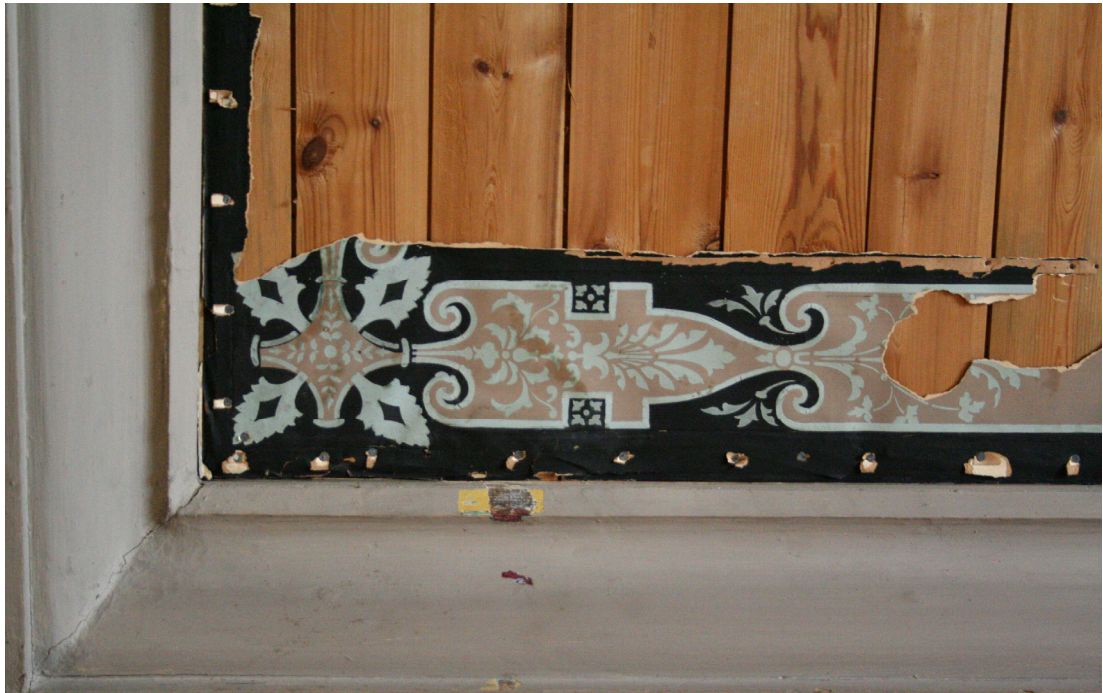
Kuva 3. Huone 10, eli sali. Tilassa on säilynyt fragmentteja ohuelle pinkopahville maalatusta koriste-  
maalauksesta. Kuvassa näkyvä kulma on mahdollisesti osa kehys- tai kenttämaalausta. (Junnola, 2011.)

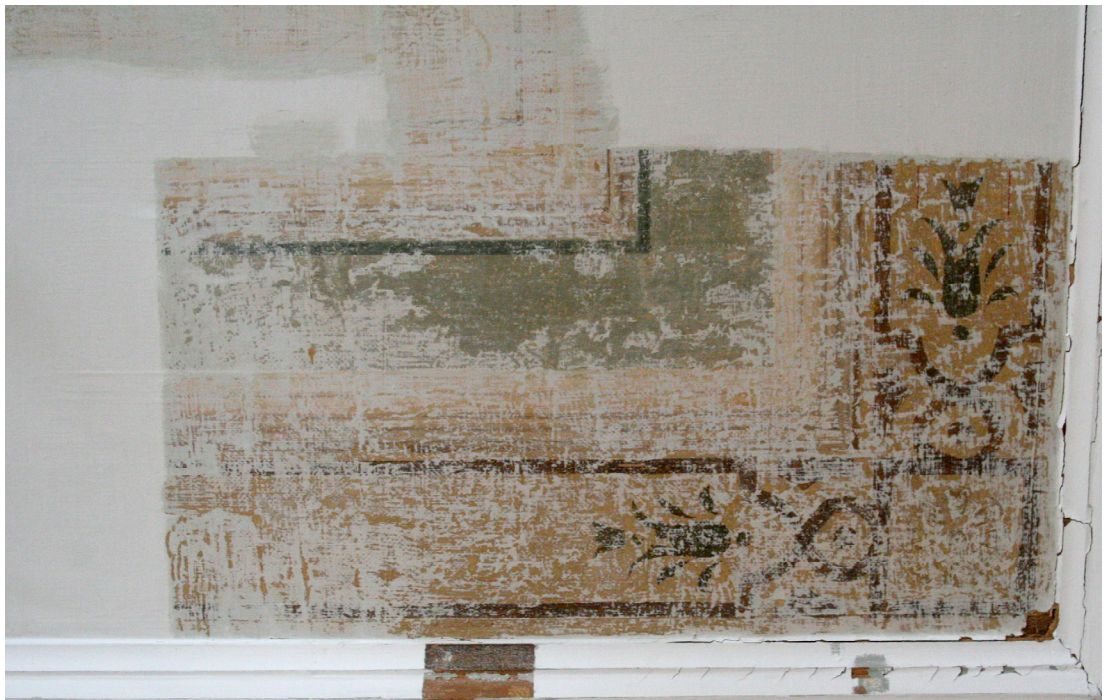
Kuva 4. Huone 7, eli konttori. Paperoidulle juuttikankaalle maalattu koristemaalaus, joka koostuu jon-  
kinlaisista kenttäjaoista. (Junnola, 2011.)

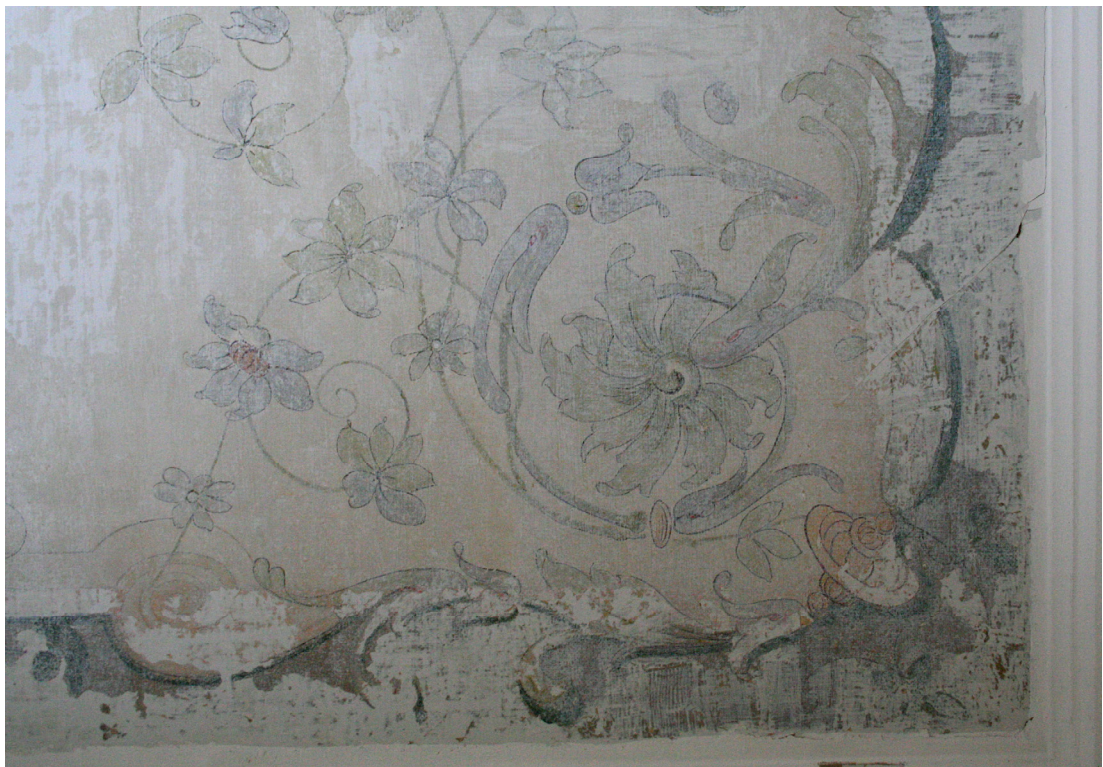
Kuva 6. Huone 22, eli yläkerran vierashuone. Juuttikankaalle maalattu naturalistinen koristemaalaus. Tyylillisesti se sopii hyvin vuosisadan vaihteen muotiin. (Junnola, 2011.)

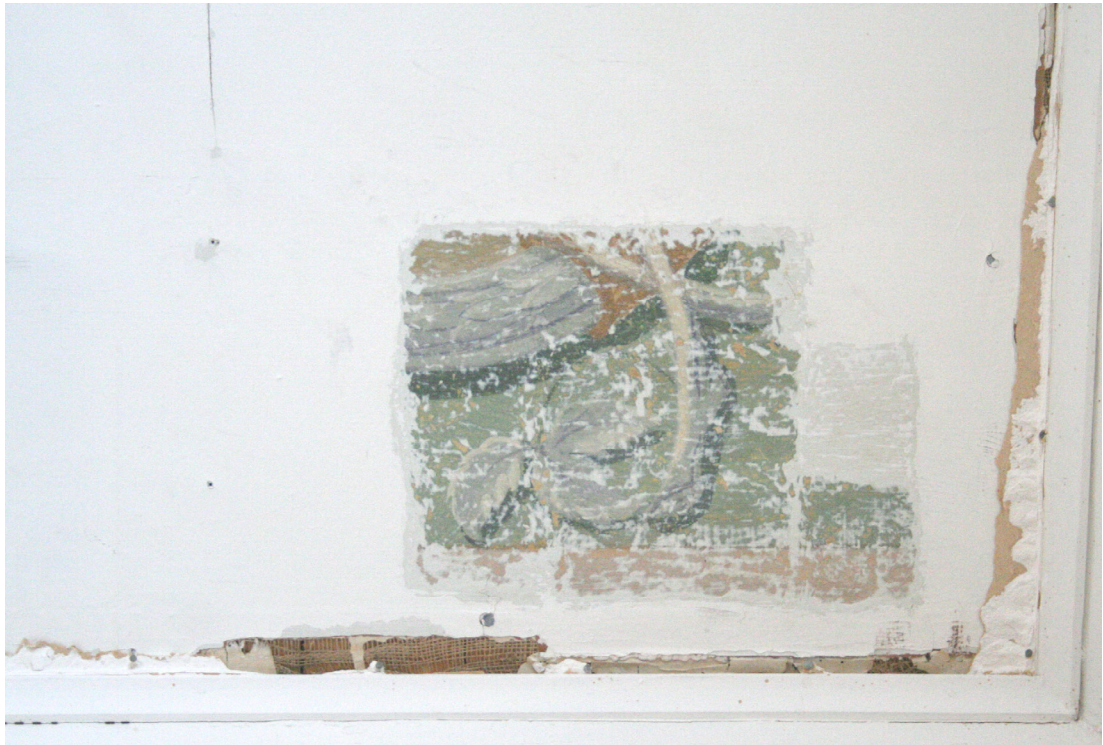
Kuva 7. Huone 23, eli yläkerran toinen vierashuone. Koristemaalaukset on maalattu paperoidulle juuttikankaalle, mutta esiinotto on niin pieni, että kuviointia ei voida luotettavasti päätellä. Maalaus ei ulotu holkkalistoja alle, vaan sen reunat on todennäköisesti huoliteltu erillisellä listalla. (Junnola, 2011.)

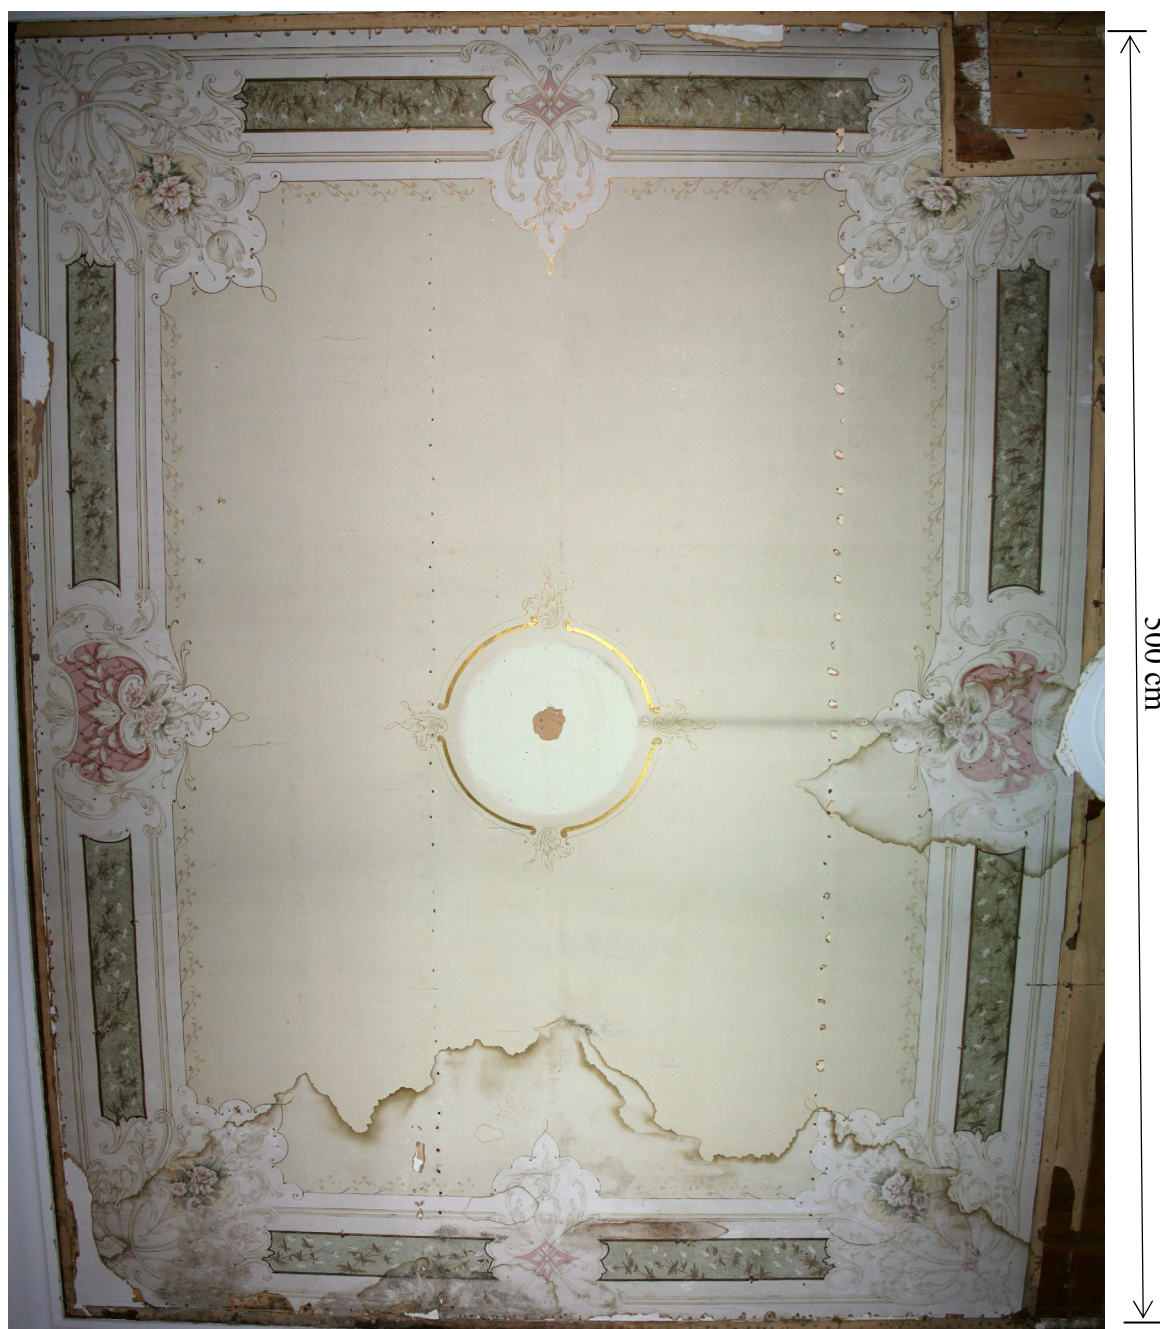
Kuva 1. Yleiskuva paperoidulle kankaalle maalatusta uusrenessanssityylisestä koristemaalauksesta ennen restaurointia. Koristemaalauksen koko on noin 380x500 cm. (Junnola, 2011.)

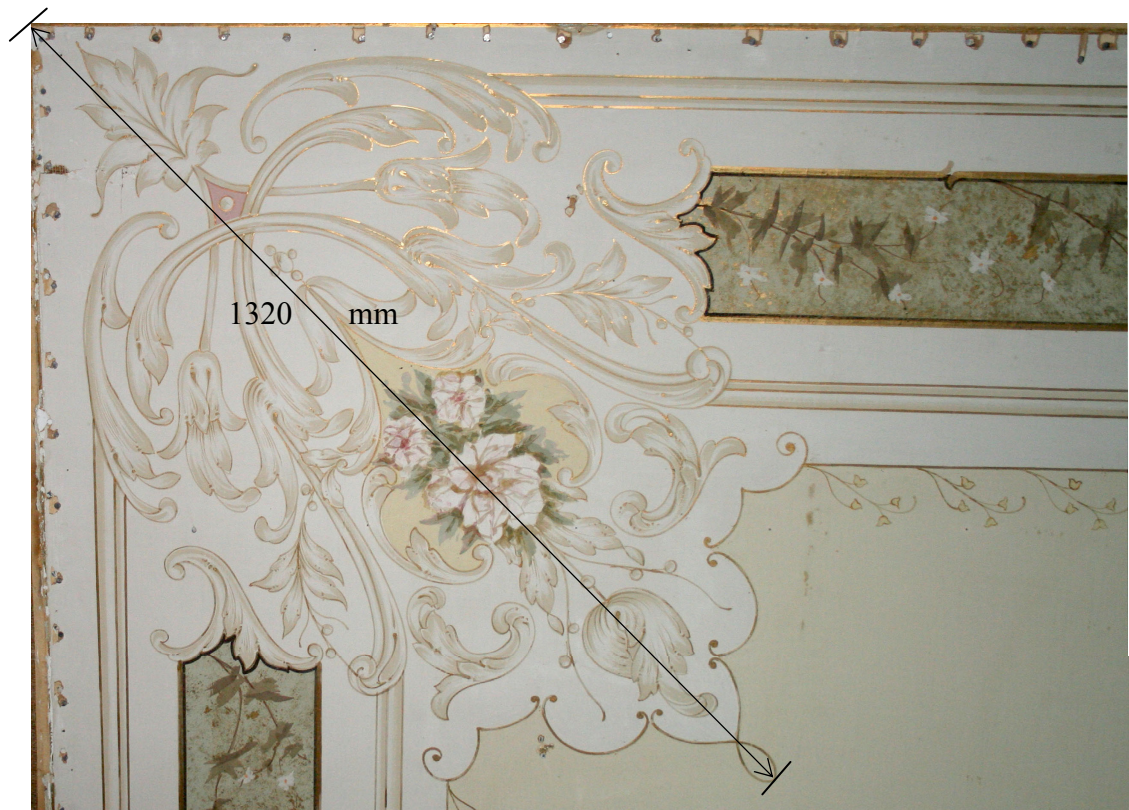
Kuva 2. Kulmien koristearihe. Kuvion läpimitta on noin 1320 mm. (Junnola, 2011.)

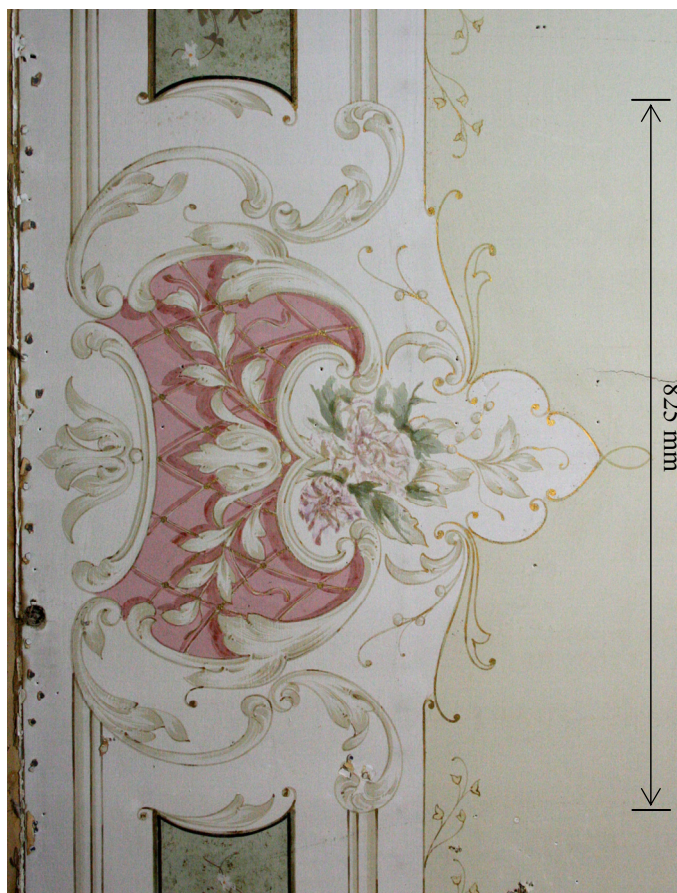
Kuva 3. Pitkien sivujen koristearihe. Kuvion leveys on noin 825 mm. (Junnola, 2011.)

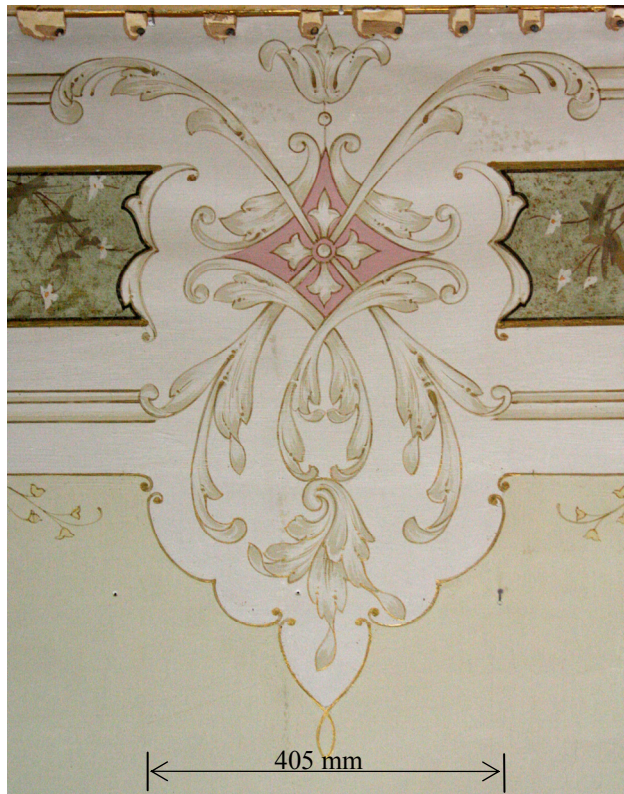
Kuva 4. Lyhyiden sivujen koristearihe. Kuvion leveys on noin 405 mm. (Junnola, 2011.)

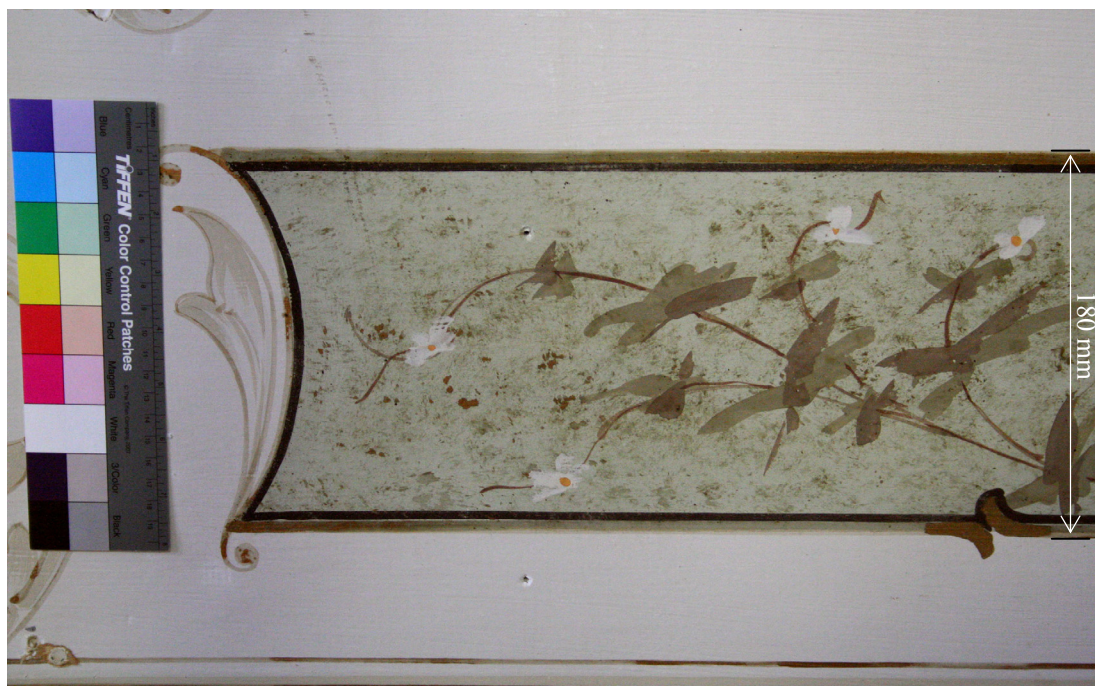
Kuva 6. Kehysmaalauksen keskiosassa on vihreä kenttä, jonka taustassa on marmoroinnin omaista kuviointia ja kukkia. Kentän leveys on noin 180 mm. (Junnola, 2011.)

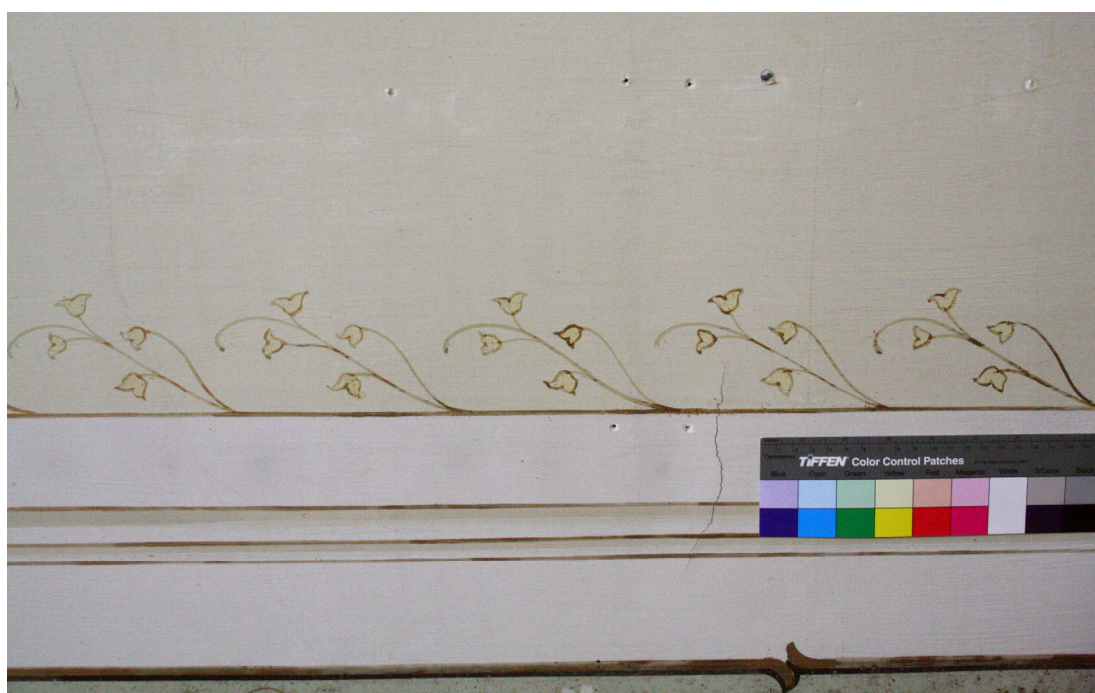
Kuva 7. Kehysmaalauksen ja keskikaton rajassa on pieniä keltaisia kukkia. (Junnola, 2011.)

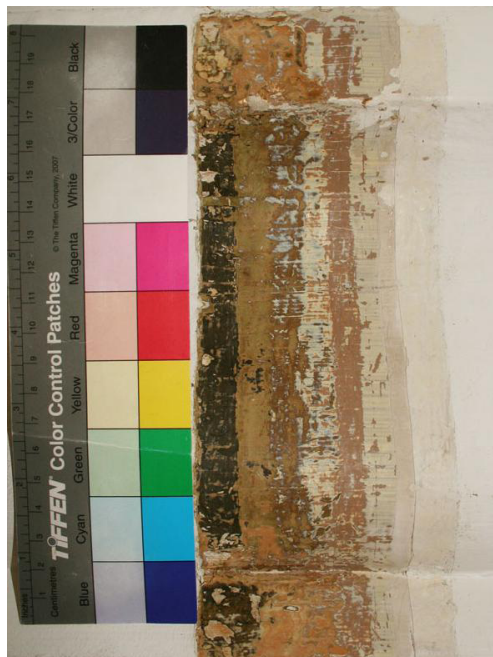
Kuva 1. Holkkalistan värikerrokset salin, eli huoneen 20 puolella. Kolmen ensimmäisen kerroksen jälkeen listojen värit ovat yhteneväiset, koska huoneet on muutettu yhdeksi isoksi tilaksi. (Kuvaja 2010, 157.)

Salin holkkalistoissa on yhteensä kahdeksan pintakäsittelykerrosta. Kolme ensimmäistä kerrosta ovat peräisin ajalta ennen huoneiden 18 ja 20 yhdistämistä, sillä seuraavat kerrokset ovat samanlaiset kummassakin tilassa (vrt. liite 6 kuvat 1 ja 2). Salissa, eli huoneen 20 puolella, alin kerros on tumma, vihertävän ruskea maali (liite 6 kuva 1). Tummanvihertävän sävyn voisi kuvitella sopivan yhteen tummanvihreän tapettikerroksen kanssa. Kaksi seuraavaa maalikerrosta ovat vaaleanruskean sävyisiä, ja ne ovat varmasti peräisin vuosisadan vaihteesta, jolloin salin yleisilme on mahdollisesti vaalentunut.

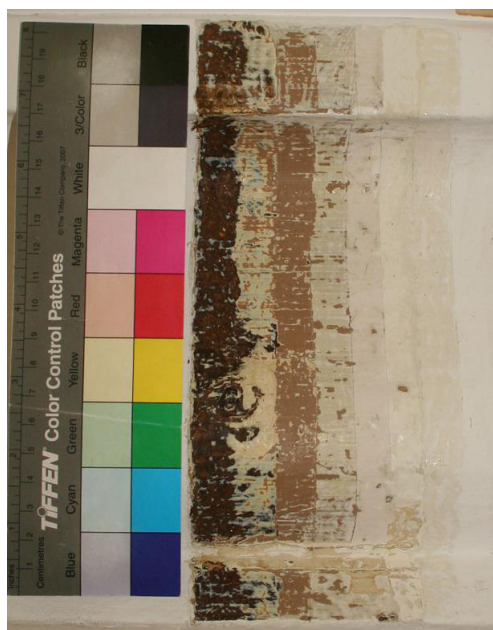
Kuva 2. Holkkalistan värikerrokset ruokasalin, eli huoneen 18 puolella. Kolmen ensimmäisen kerroksen jälkeen tilojen värit ovat yhteneväiset, koska huoneet on muutettu yhdeksi isoksi tilaksi (Kuvaja 2010, 157.)

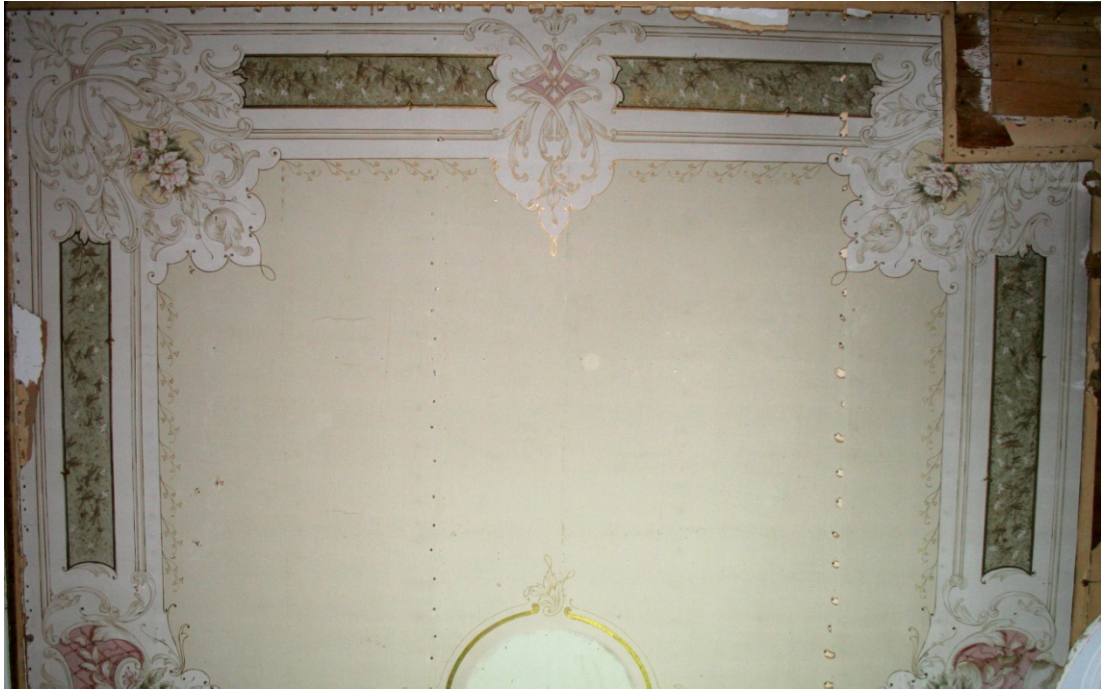
Katon luoteispääty on säilynyt parhaiten, ja sen vauriot ovat lähinnä päälle naulatusta pinkopahvista johtuvia reikiä ja ylimääräisiä nupeja sekä likaa (liite 8/1, kuva 1). Nupinaularivien aiheuttamaa haittaa ei pidä kuitenkaan väheksyä, sillä rivistöjä on runsaasti ja esteettisen haitan lisäksi ne saattavat aiheuttaa paperoinnille lisävaurioita. Jotkut nauloista ovat lyöty hyvin syvälle ja ne saattavat aiheuttaa paperoinnin repeytymistä (liite 8/1, kuva 2). Varsinkin katon kaakkoispäädyssä naulauksia on runsaasti, mutta ne saattavat liittyä vanhoihin korjauksiin, sillä paperoinnin repeämien ympärillä on selkeitä naularyppäitä. Toisaalta nämä repeämät saattavat olla myös nauloista johtuvia. Mahdollisen nupinaulojen poiston yhteydessä onkin huomioitava naulausten vaikutukseen kankaan ja paperoinnin kiinnityksen pitävyyteen. Paikoitellen paperoinnissa on viiltomaisia reikiä, jotka ovat saattaneet aiheutua esimerkiksi myöhemmistä tutkimuksista ja esiinotoista. Kangas on onneksi useimmiten säilynyt ehjänä näissä kohdissa. (liite 8/2, kuva 3).

Kuva 1. Katon luoteispääty, jossa vaurioita on vähiten. (Junnola, 2011.)

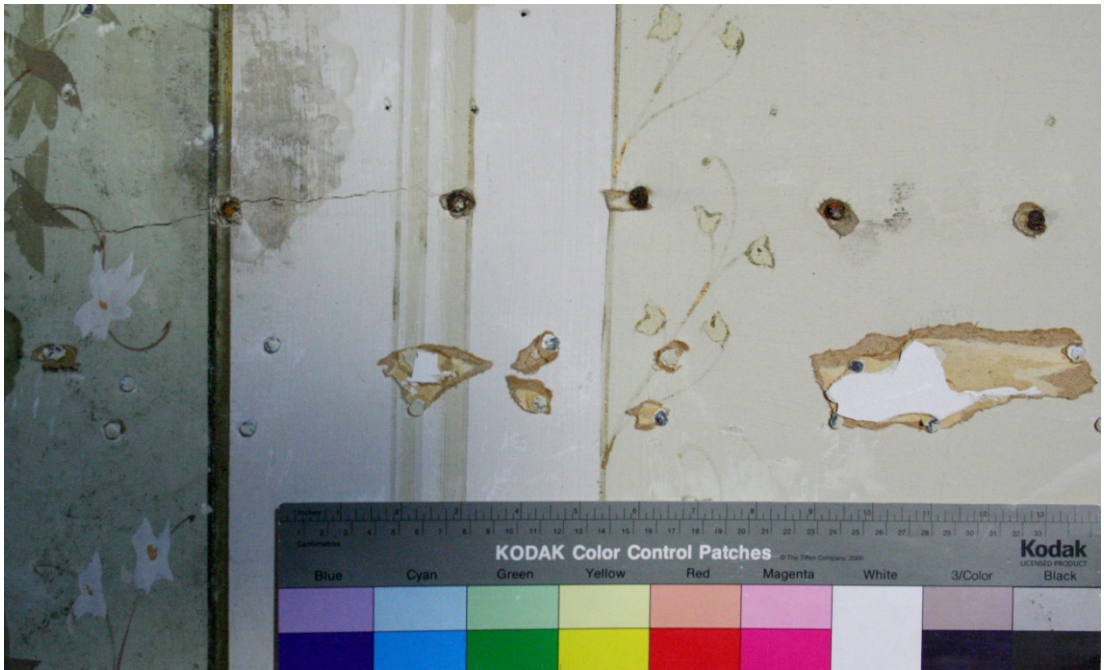
Kuva 2. Koristemaalauksen päälle naulatuista pinkopahveista on jäänyt jäljelle useita nupinaularivistöjä. (Junnola, 2011.)

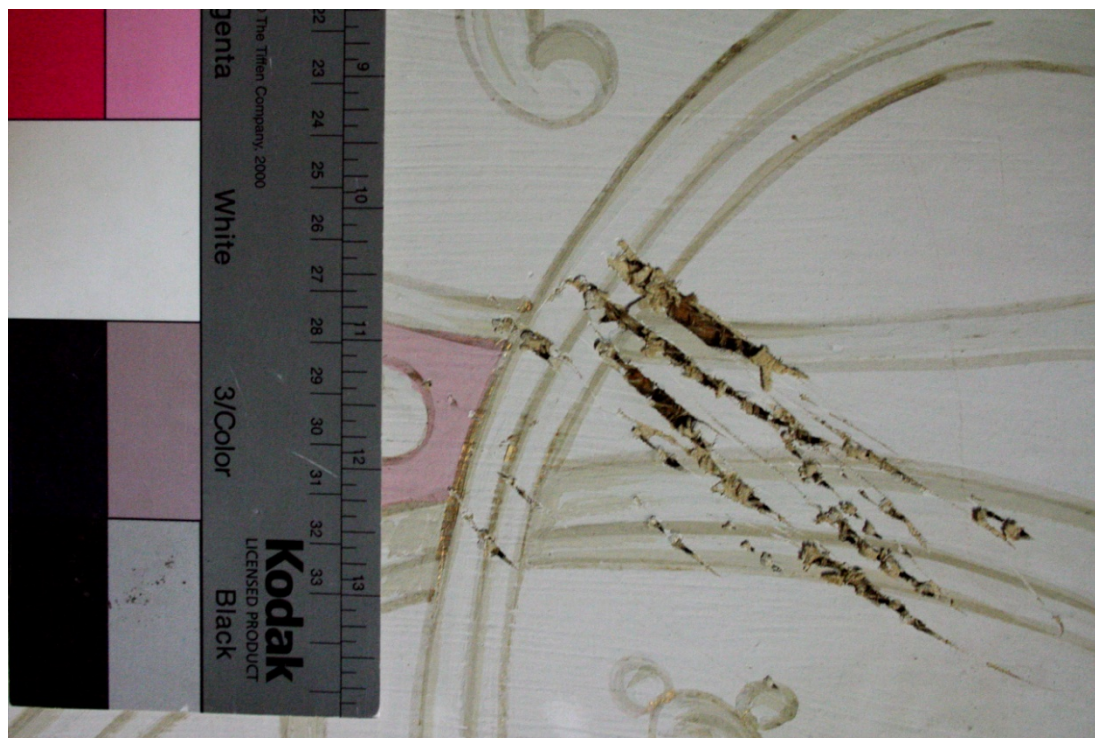
Kuva 3. Koristemaalauksen kulmassa on viiltomaisia reikiä. (Junnola, 2011.)

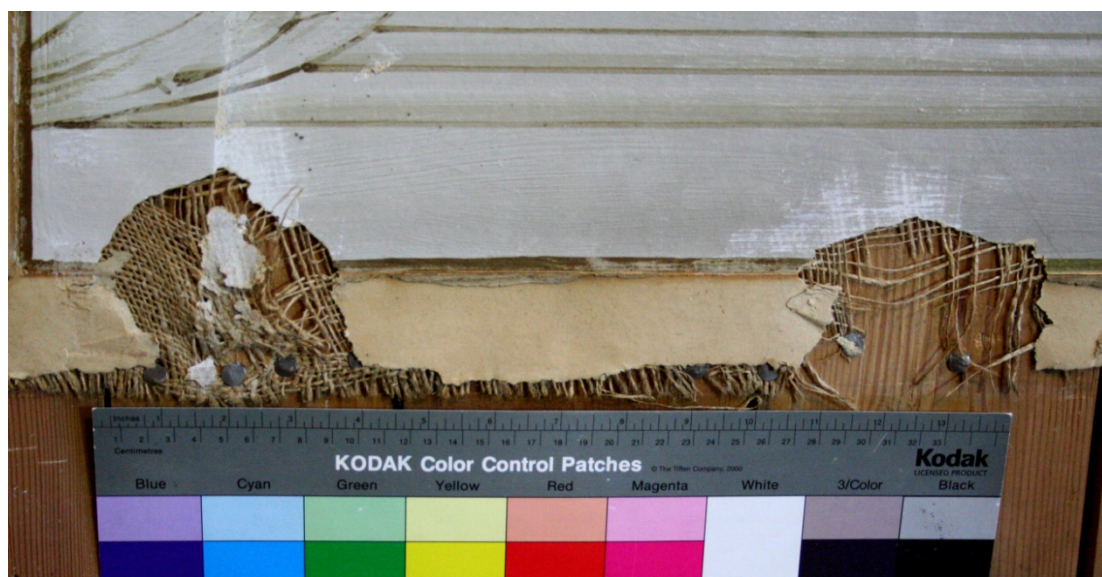
Katon koillisreunassa kankaan rakenne on heikentynyt ja paperointi on irronnut sen päältä. Nämä vauriot ovat mahdollisesti syntyneet väliseinän purkamisen yhteydessä. Juuttikangasta on yritetty kiinnittää uudelleen, ja samalla päällä oleva paperointi on irronnut. Tällaiset kohdat täytyy todennäköisesti irrottaa ja vahvistaa, koska naulaus on liian tiukalla ja kangas on kiinni vain muutaman langan varassa (liite 8/2, kuva 4). Mikäli asiaa ei korjata, se saattaa aiheuttaa tulevaisuudessa lisävaurioita.

Kuva 4 . Juuttikangas on rispaantunut ja sen päällä oleva paperointi on irronnut. Kangasta on yritetty kiinnittää uudelleen, mutta sitä on kiristetty liikaa ja kiinnitys on vain muutaman langan varassa. (Junnola, 2011.)

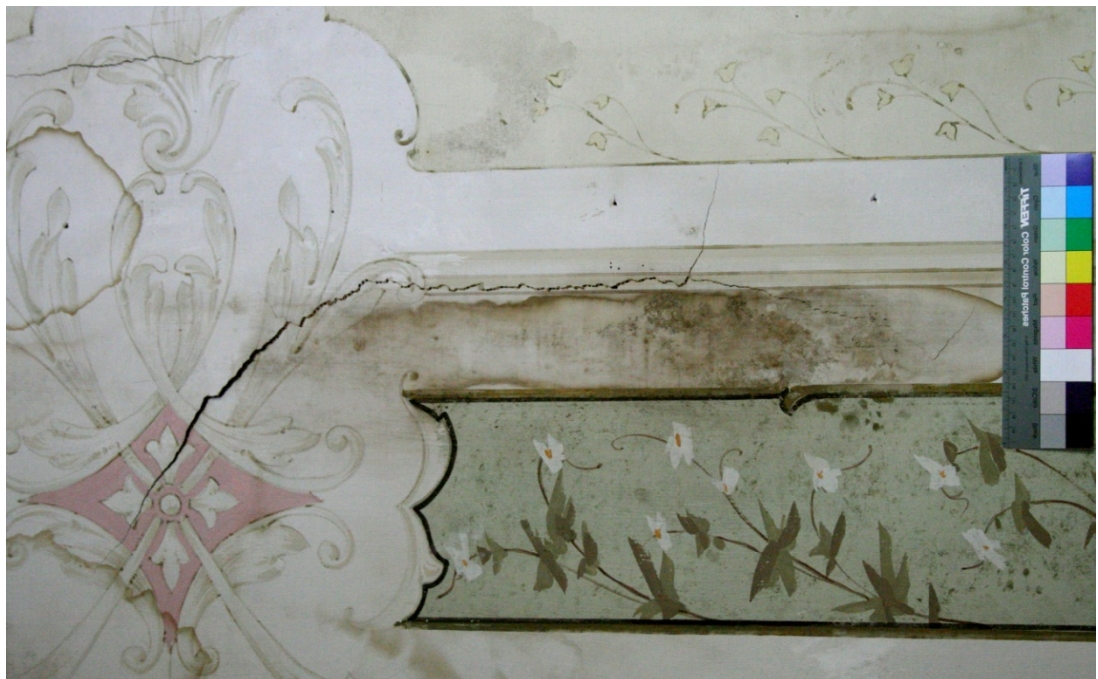
Kuva 6. Sekä juuttikangas että paperointi ovat revenneet katon kaakkoispäädyssä noin 70 cm matkalta. Vaurion syy on todennäköisesti kosteudesta johtuva materiaalien eläminen. (Junnola, 2011.)

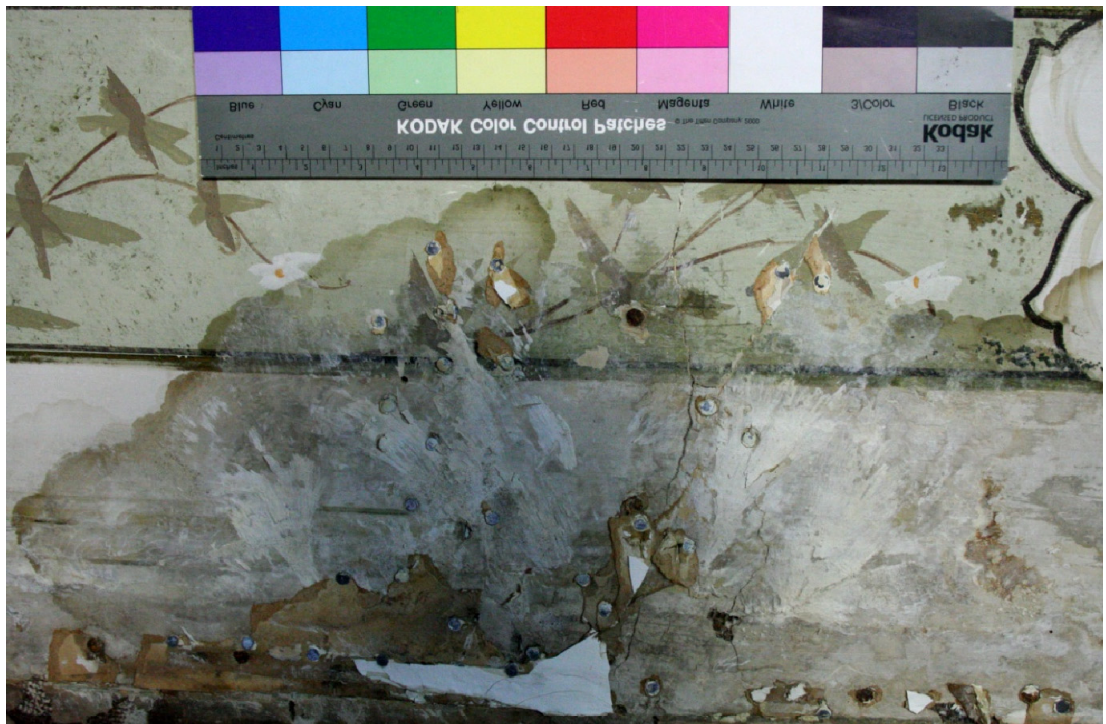
Kuva 8. Vesivaurioituneella alueella on myös sienimäistä kasvustoa. (Junnola, 2011.)

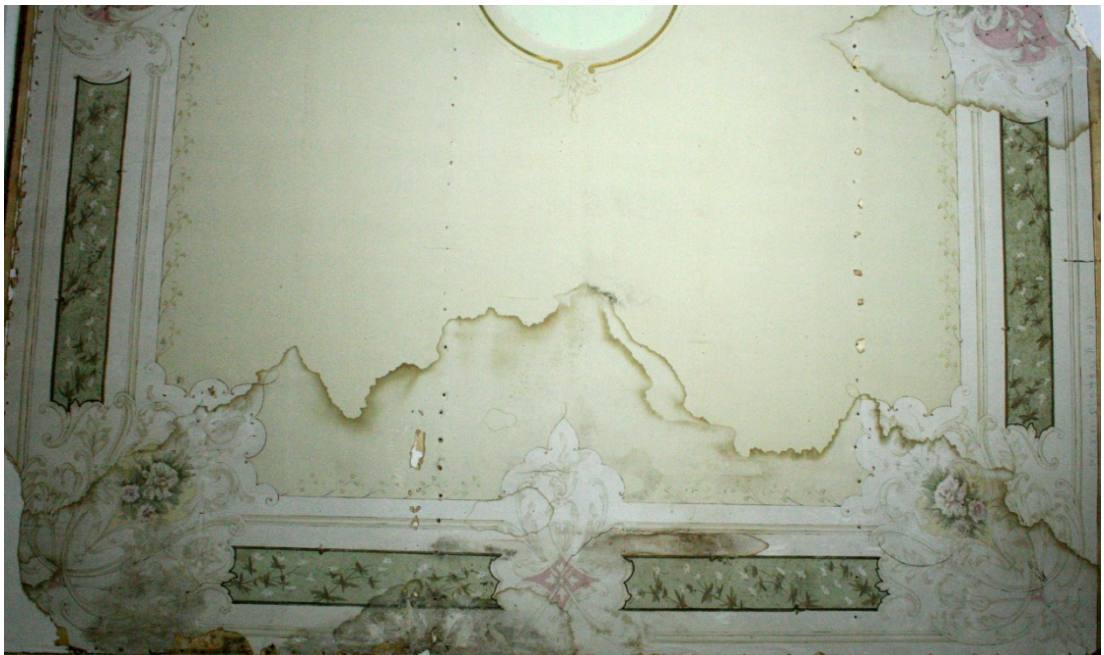
Suurin katolle aiheutunut vaurio on sen kaakkoispäädyssä oleva vesivaurio (liite 8/5, kuva 10). Vettä on oletettavasti päässyt katon läpi vain kerran ja vuotokohta on nykyisin korjattu. Juuttikangas ja paperointi ovat löystyneet ja revenneet samaisesta päädyistä, todennäköisesti vettyneen pahvin lisääntyneen painon takia. Myös katon koillisivun keskellä oleva koriste on vaurioitunut kosteuden takia (liite 8/6, kuva 11). Kosteudelle herkkä liimamaali on liituuntunut vesivaurioituneilta alueilta, ja vesi on haalistanut maalauksen värejä ja yksityiskohtia. Maalikerros irtoaa paikoitellen alustastaan ja on ohentunut niin paljon, että juuttikankaan tekstuuri kuultaa paperoinnin läpi (liite 8/6, kuva 12). Kuivuttuaan vesivaurion rajaan on jäänyt tummentuma, ja vaurioalueella oleva lika on kiinnittynyt pahviin tiukemmin kuin kuivilla alueilla. Tämä johtuu veden mukana liuenneesta eläinliimasta jota koristemaalauksen liimamaali sisältää. Liuennut liima on noussut maalikerroksen pintaan ja kovettanut sekä värjännyt sen.

Kuva 10. Kaakkoispään kosteusvaurioitunut alue. (Junnola, 2011.)

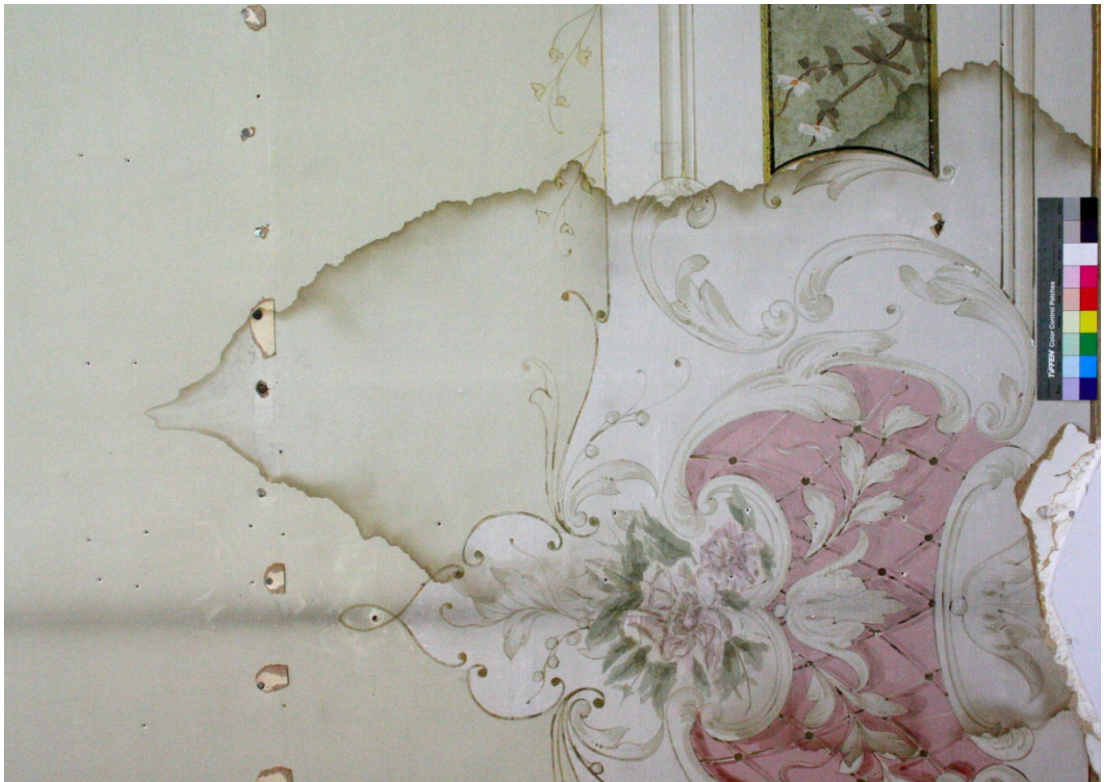
Kuva 11. Toinen vesivaurio katon koillisreunalla. (Junnola, 2011.)
