PATRUNESSAN SILMÄTERÄ

Verlan Patruunan pytingin salin koristemaalatun katon restaurointisuunnitelma

Opinnäytetyö 2011

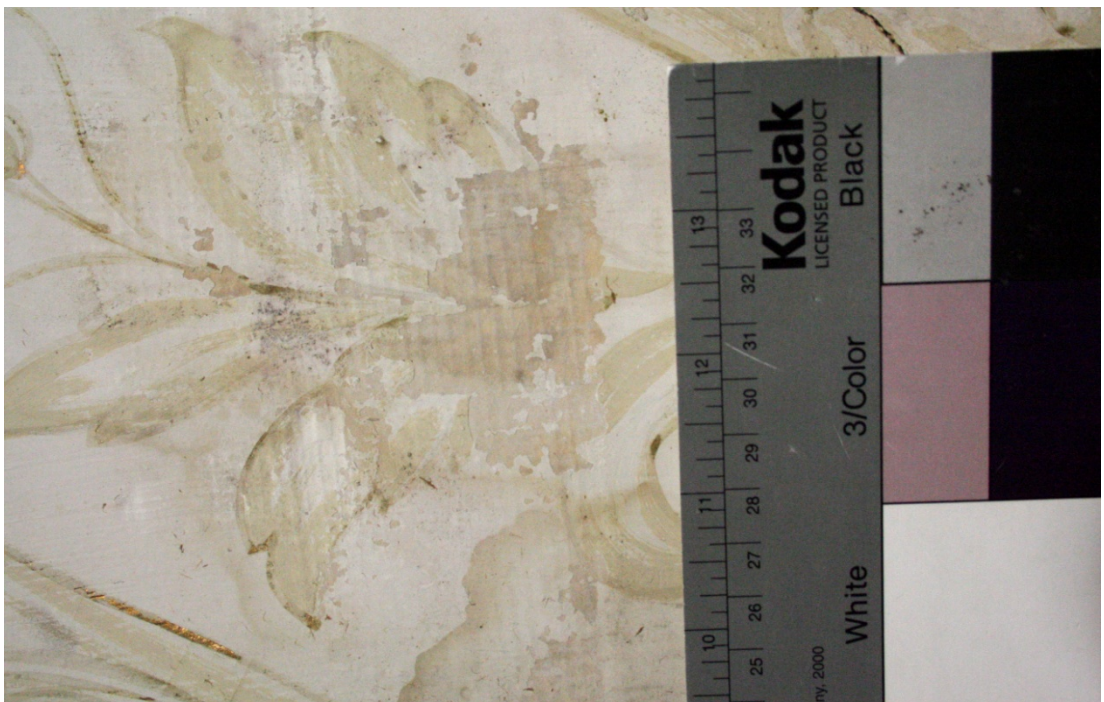
Kuva 12. Maalipinta on liituntunut vesivaurioituneilla alueilla ja irtoaa alustastaan. Maalikerroksen ohentumisen takia juuttikankaan tekstuuri kuultaa paperoinnin läpi. (Junnola, 2011.)

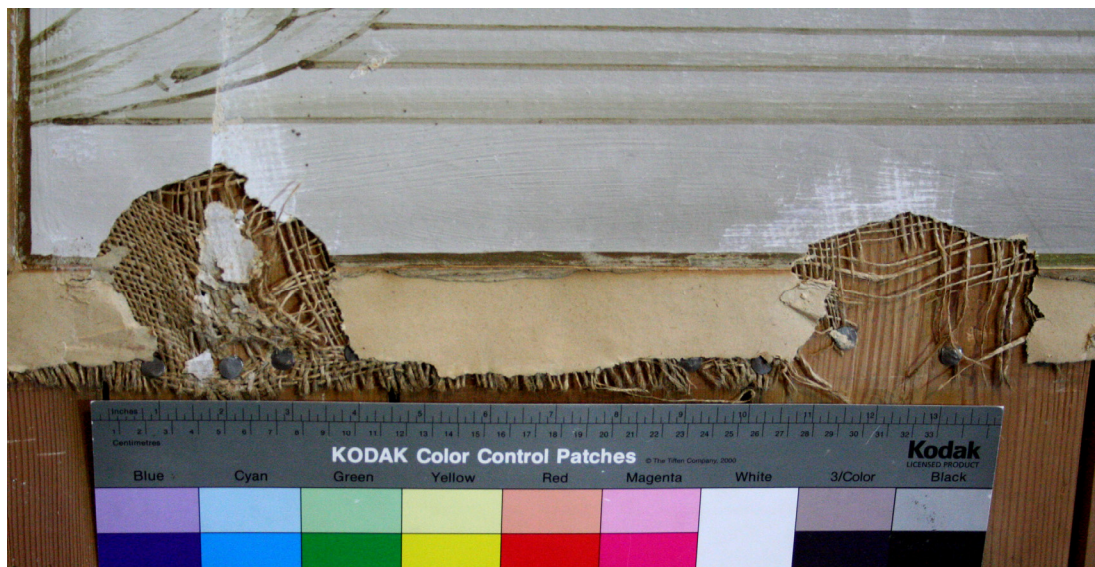
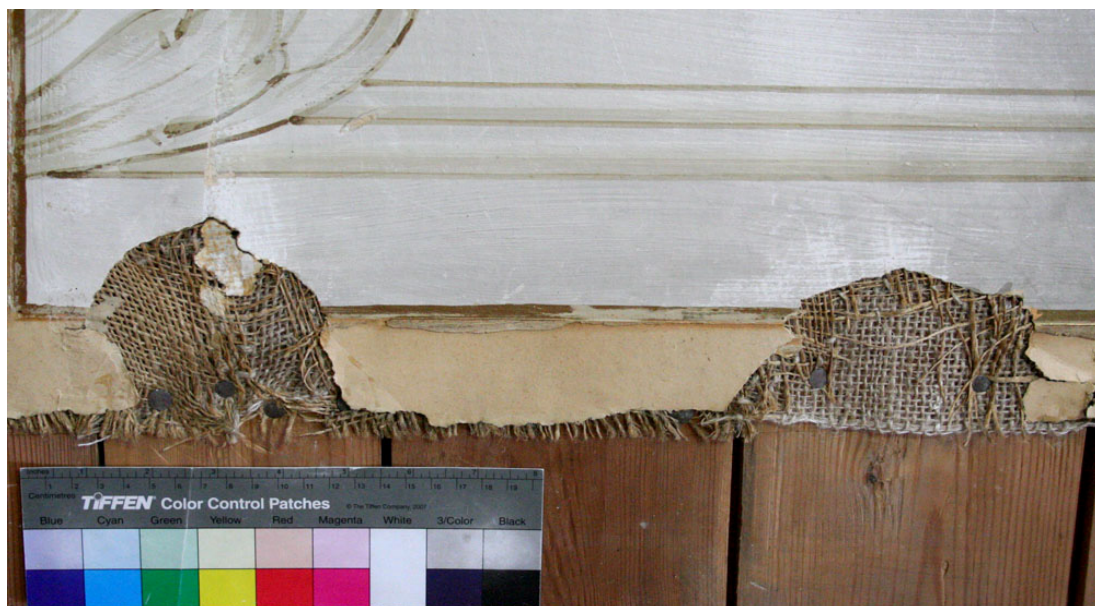
Kuva 1. Katon koillisreuna. Juuttikankaasa olevat reiät ennen toimenpiteitä. (Junnola, 2011.)

Kuva 2. Reiät taustoitettiin juuttikankaalla, joka kiinnitettiin ompelemalla ja injektoimalla akryylidis-persioliimaa. (Junnola, 2011.)

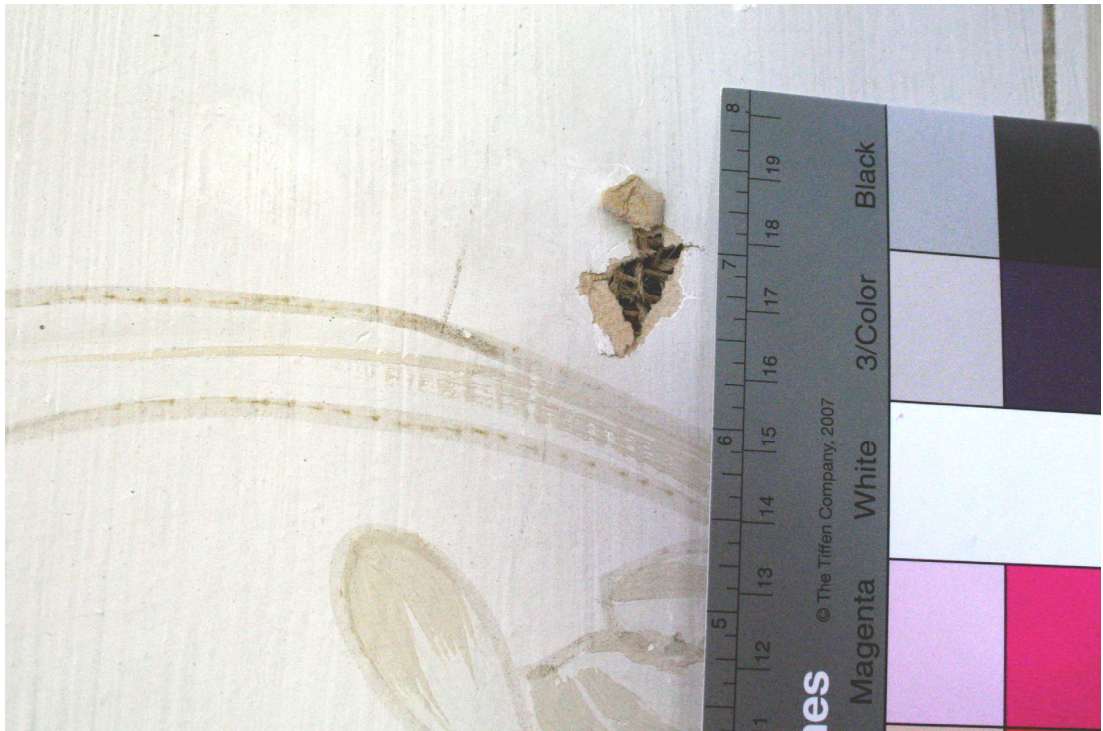
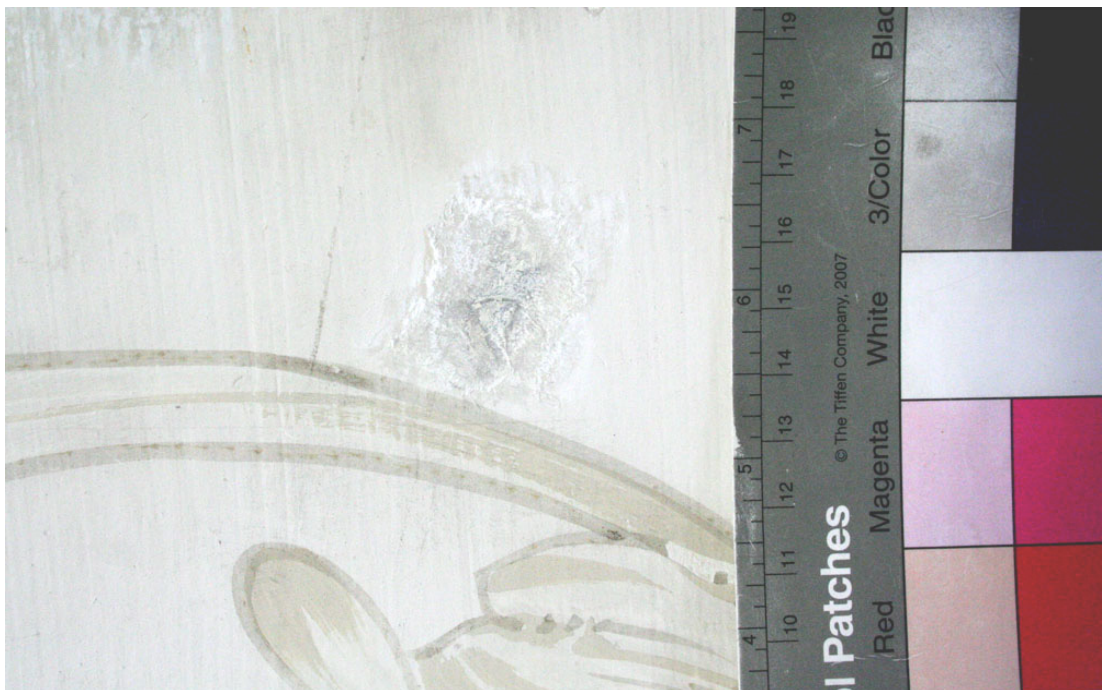
Kuva 3. Paperoinnissa oleva reikä ennen toimenpiteitä. (Junnola, 2011.)

Kuva 4. Reiän paikkaamiseen kokeiltiin japaninpaperia, joka liisteröitiin alkuperäisen paperoinnin päälle ja retusoitiin pastelliliiduilla. Reikä jäi kuitenkin kuultamaan ohuen japaninpaperin läpi. (Junnola, 2011.)

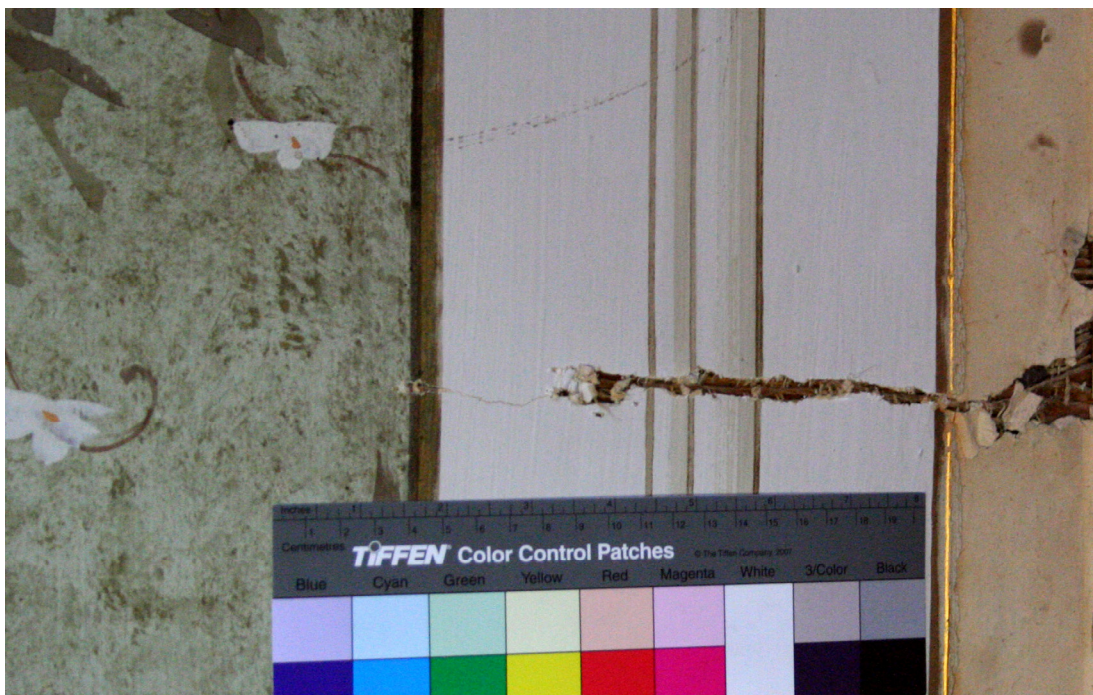
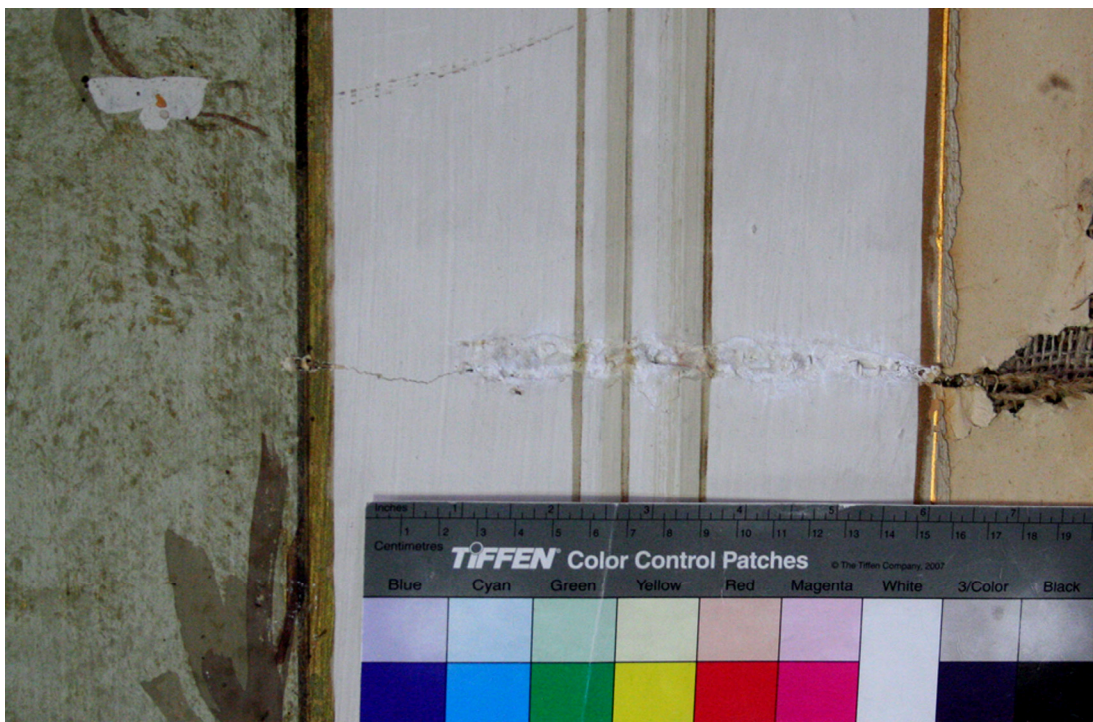
Kuva 5. Paperoinnissa ja juuttikankaassa oleva viilto ennen toimenpiteitä. (Junnola, 2011.)

Kuva 6. Viiltomainen reikä taustoitettiin juuttikankaalla, joka kiinnitettiin injektoimalla akryylidisper-sioliimaa. Paperoinnissa oleva reikä täytettiin liisterikitillä, joka sävytettiin taustansa sopivaksi. (Junnola, 2011.)

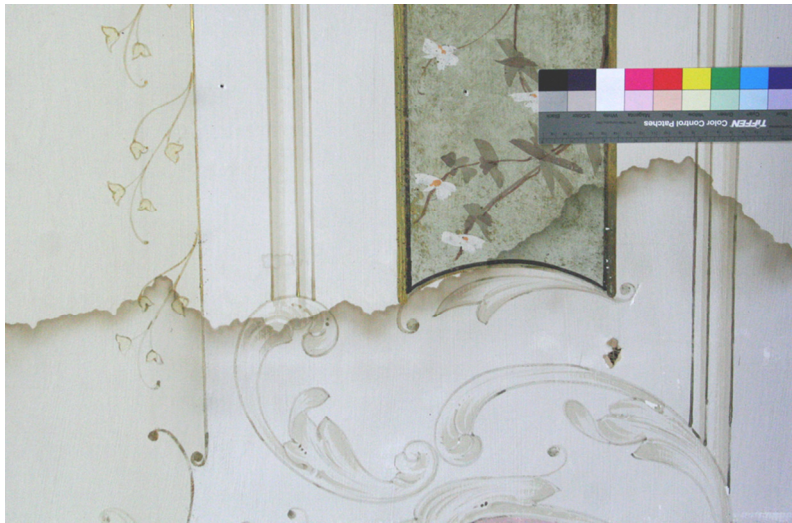
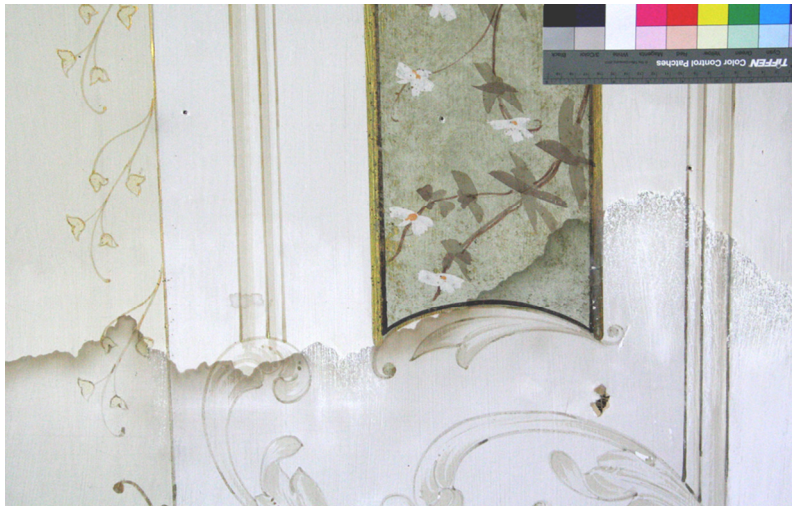
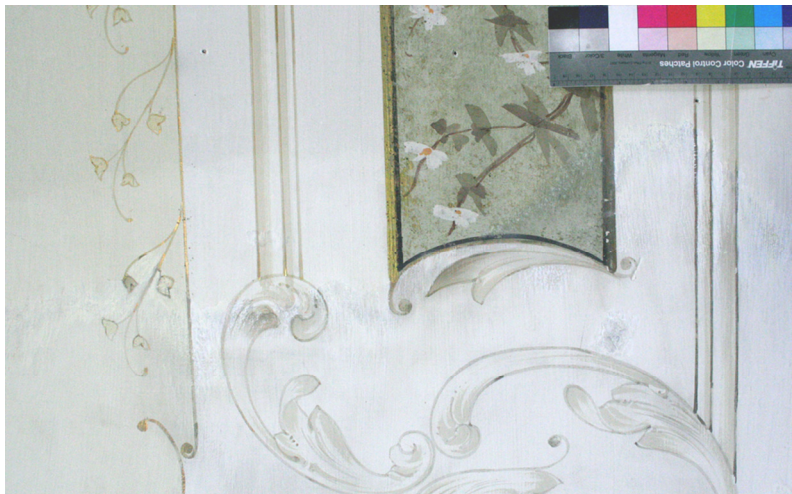
Kuva 1. Yksityiskohta vesivauriosta ennen toimenpiteitä. (Junnola, 2011.)

Kuva 2. Retusointikokeilu pelkillä pastelliliiduilla. Lopputuloksesta ei saada tällä menetelmällä tasaista, eikä vaurio peity kovin hyvin. (Junnola, 2011.)

Kuva 3. Sävytetyllä Paraloid B 72:lla ja pastelliliiduilla retusoitu alue. (Junnola, 2011.)

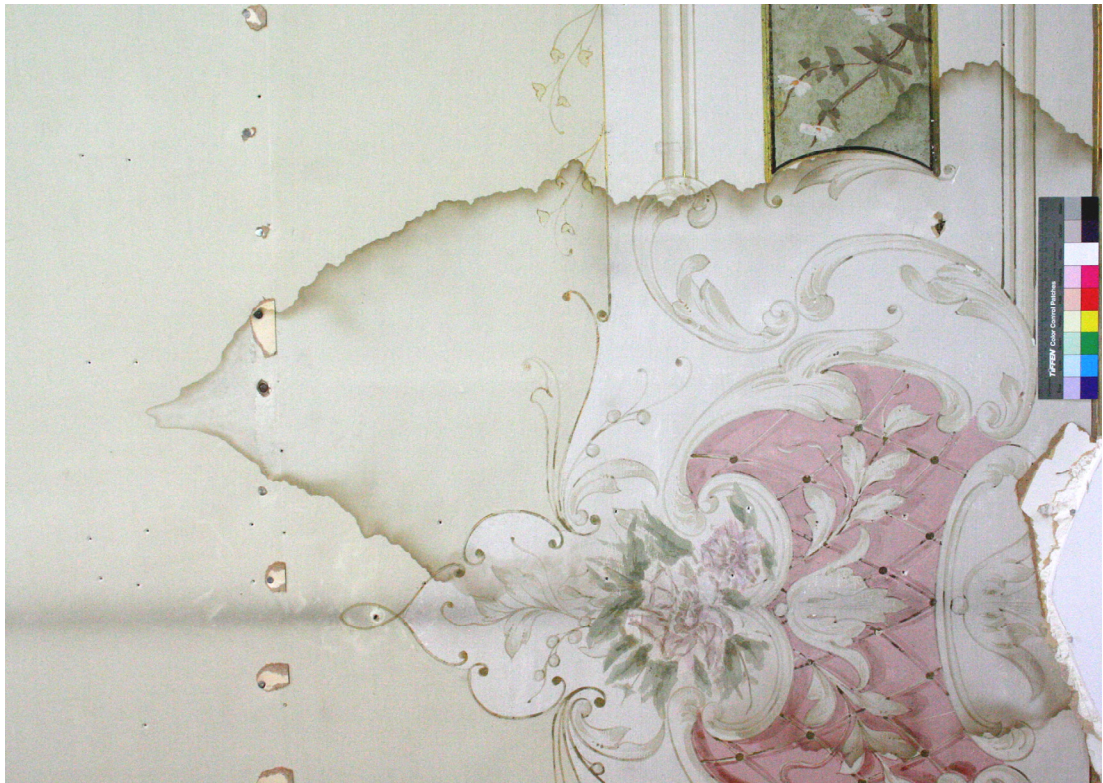
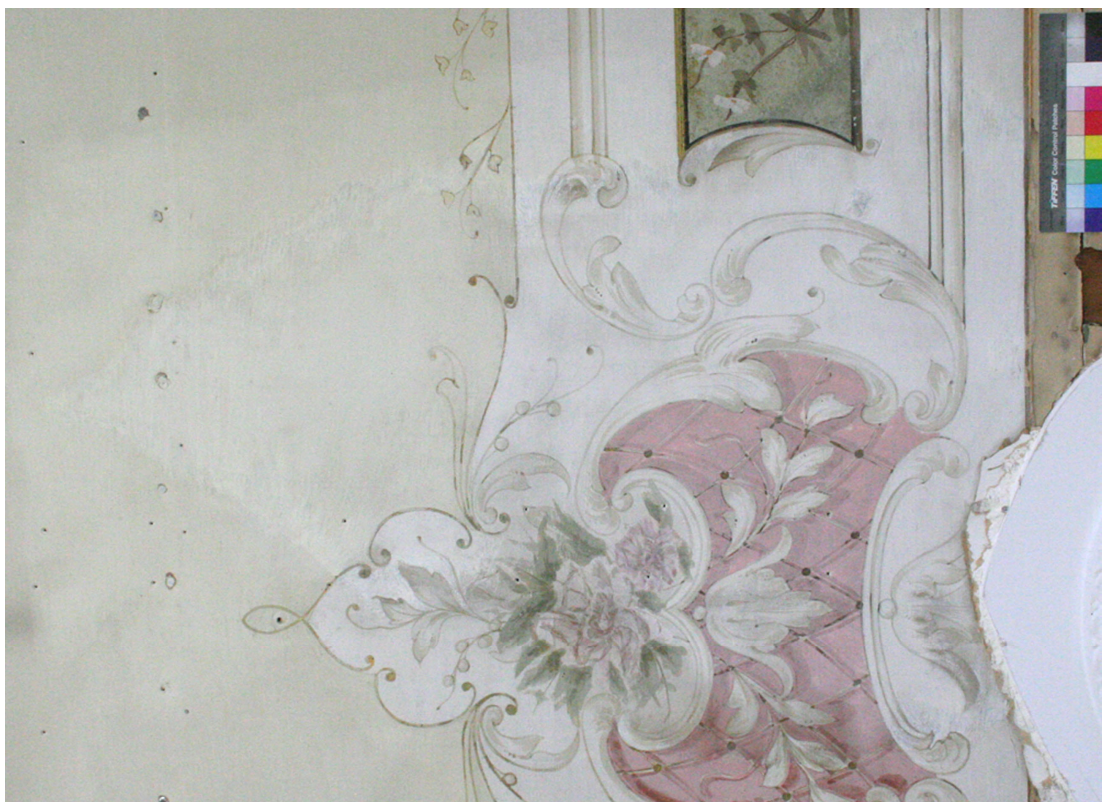
Kuva 4. Katon koillisreunalla oleva vesivaurioitunut alue ennen toimenpiteitä. (Junnola, 2011.)

Kuva 5. Sama alue puhdistuksen ja retusoinnin jälkeen. (Junnola, 2011.)

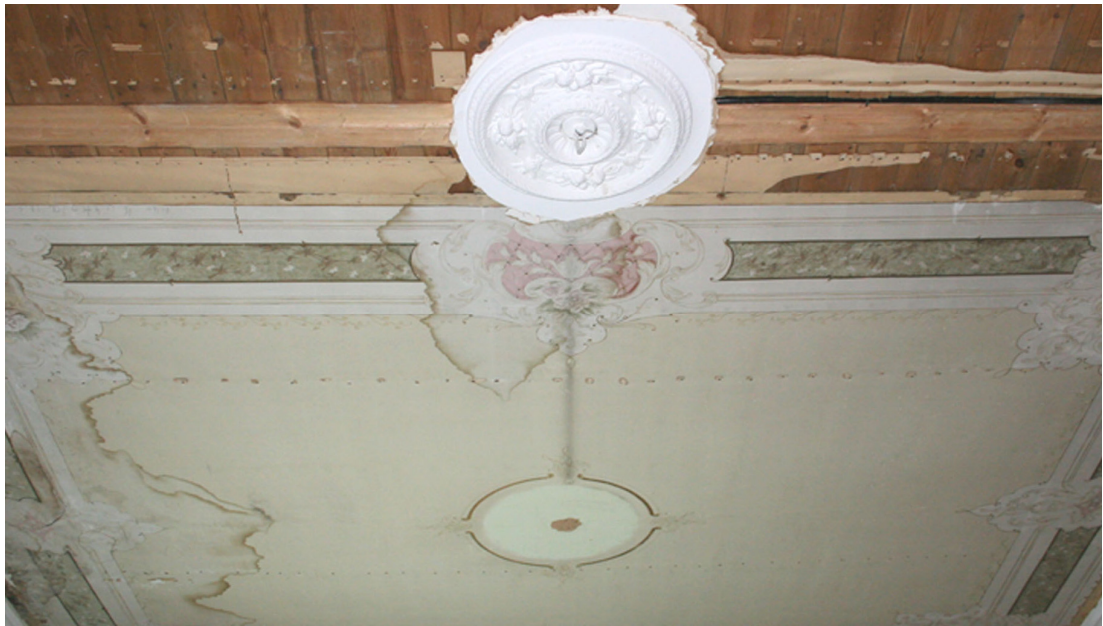
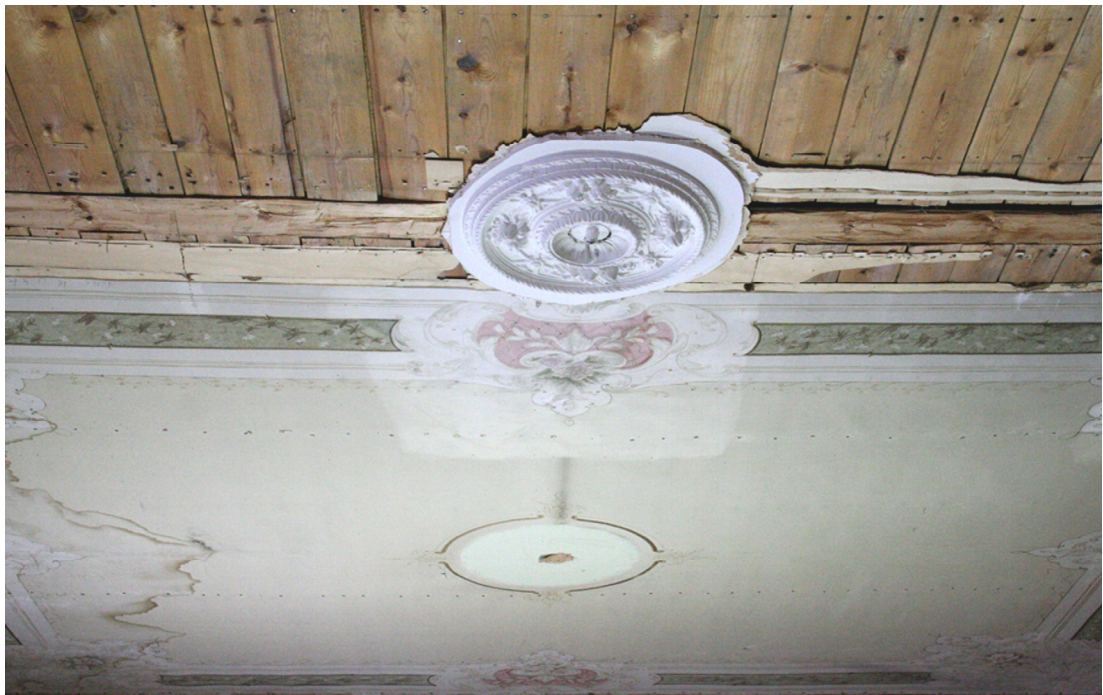
Kuva 6. Vesivaurioitunut alue salin ovelta, eli tilan kaakkoispäädystä kuvattuna. (Junnola, 2011.)

Kuva 7. Tästä katselu suunnasta retusoinnit eivät erotu taustasta juuri lainkaan. Katselusuunnalla onkin suuri merkitys retusoinnin onnistumiseen, ja tämän takia kattopinta on erittäin haastava retusoitava. (Junnola, 2011.)
