Lauri Turunen & Kari Mönkkönen (toim.)

LedTrix - Led-tekniologian osaamispankki

Loppuraportti

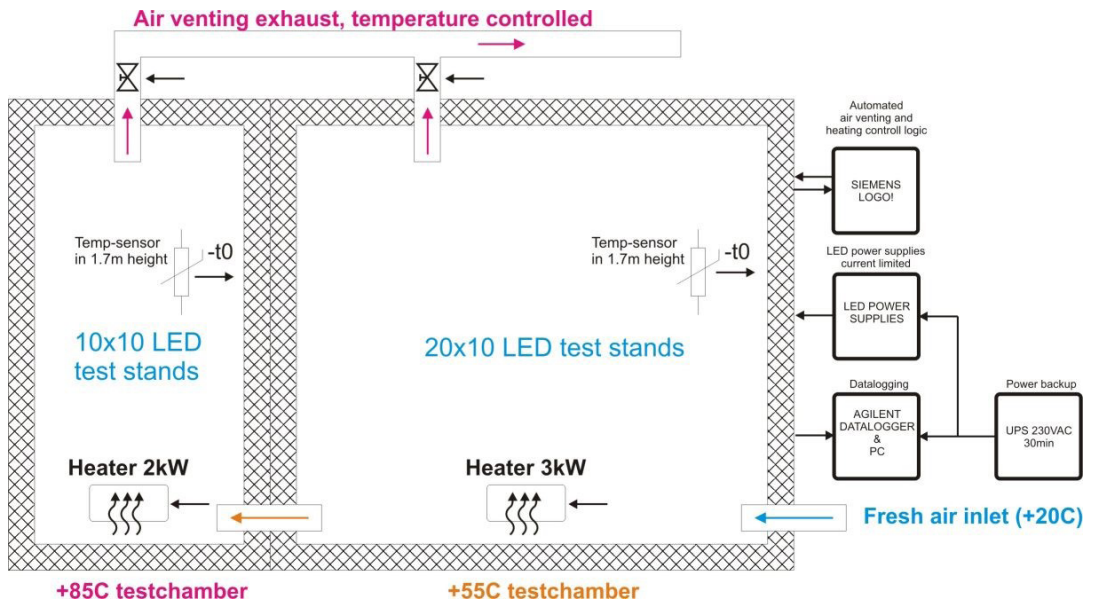
Kuva 1. Ledien vanhennus kohotetussa lämpötilassa. Kaaviokuva testihuoneesta.

Huone rakennettiin kaksiosaiseksi siten, että voitiin käyttää kahta eri vanhennuslämpötilaa (kuva 1). Valitut testauslämpötilat olivat +55 °C ja +85 °C (kuva 2). Kolmas mittauslämpötila oli 95 °C, ja se toteutettiin Karelia-ammattikorkeakoulun lämpökaapissa (kuva 3). Lämmitysjärjestelmää ohjattiin Siemens LOGO! -logiikalla, ja se sisälsi lämpötila-anturit, lämmitysvastukset sekä ohjattavat poistoilmaventtiilit puhaltimiseen. Mittausjärjestelmä koostui Agilent-dataloggerista ja PC:stä. Tietoa kerättiin ledien virrasta ja lämpötilasta. Ledien tehollähteissä käytettiin virtarajoitusta ja ne sijaitsivat testauskammion ulkopuolella. Ledien tehollähteet ja dataloggeri tietokoneineen olivat varavirtajärjestelmään kytkettyinä, jotta lyhyet sähkökatkot eivät katkaisseet mittauksia.

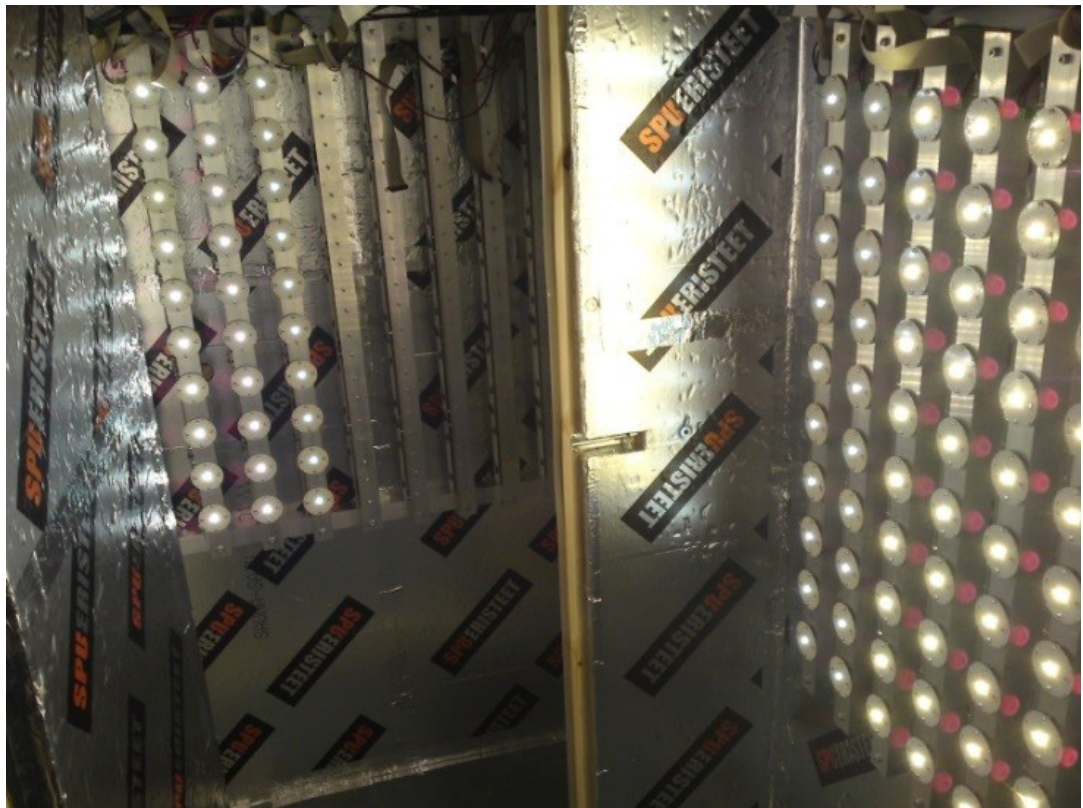
Kuva 2. Kohotetun lämpötilan testihuone. Etualalla 55 °C:n huone ja taka-alalla 85 °C:n huone.

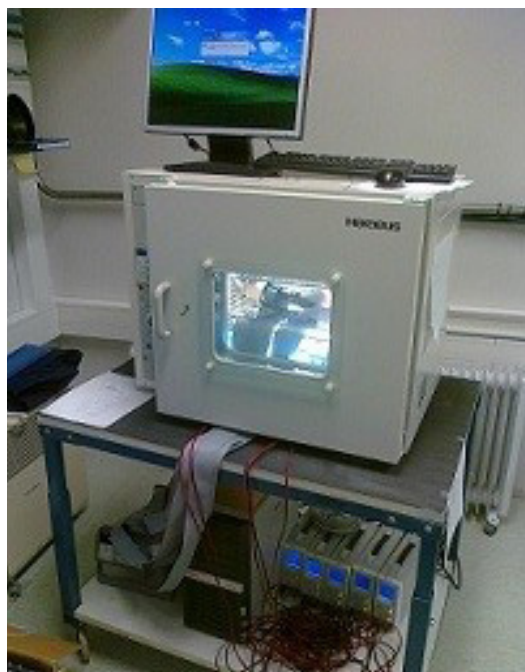
Kuva 3. Lämpötilan 95°C lämpökaappi.

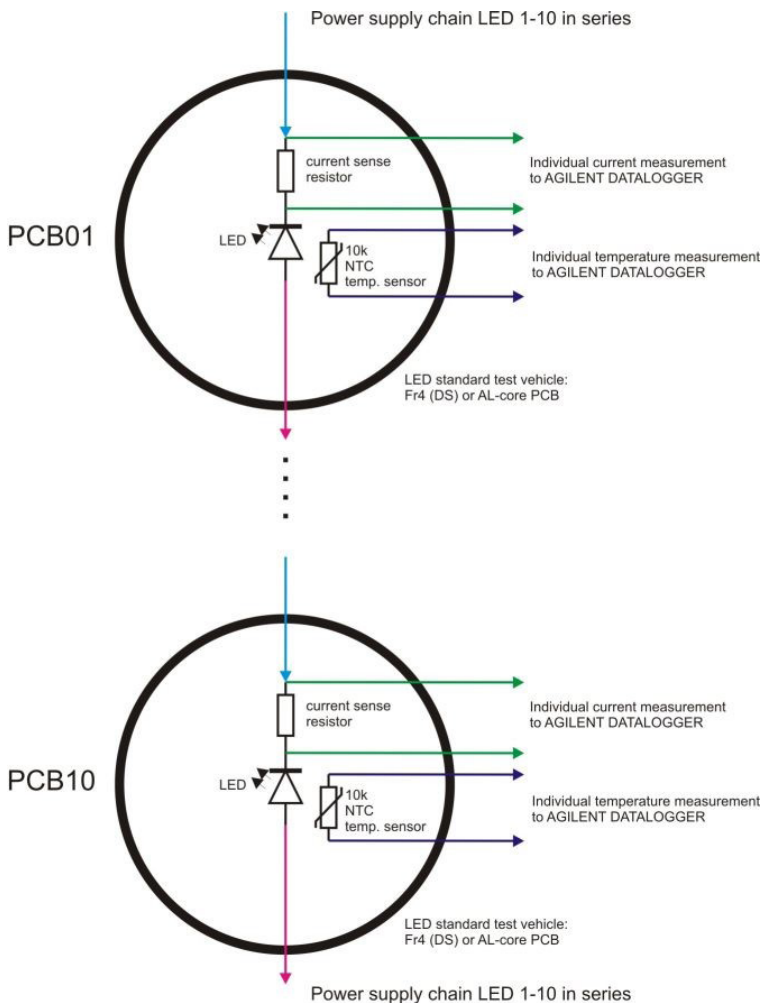
Kuva 4. Kaavio testipiirilevyjen sarjaankytkennästä.

Yhtä pienempitehoista led-mallia (led A) ajettiin 150 mA:n virralla ja muita led-malleja 700 mA:n virralla. Virransyöttö tapahtui säädettyillä virtalähteillä ja testilevyt oli sijoitettu palkkeihin, joissa oli 10 kpl testilevyjä sarjassa (kuva 4).

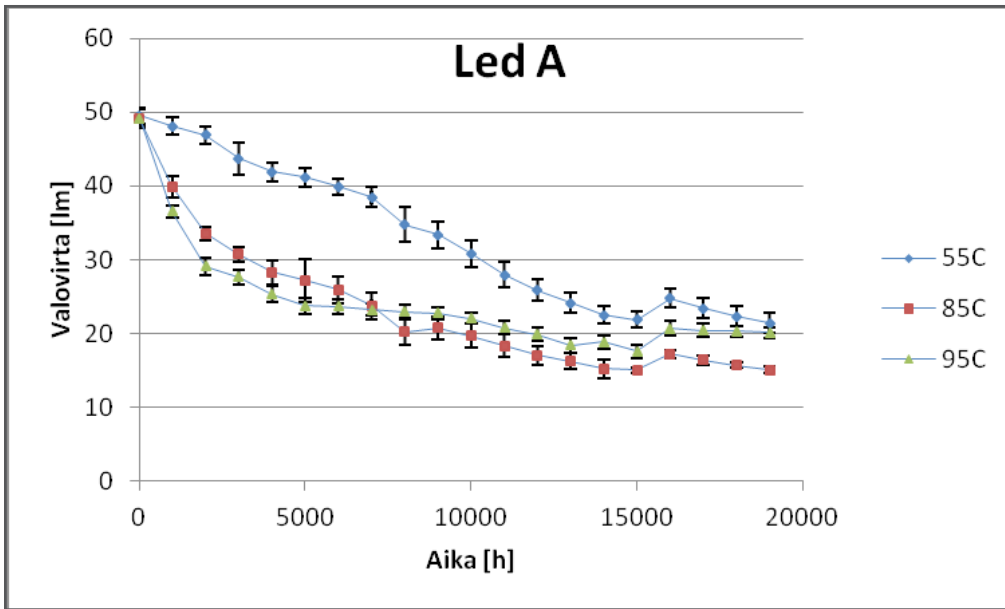
Kuva 1. Led A:n valovirran muutos ajan funktiona.

kuitenkaan liene suurta merkitystä, koska tässä vaiheessa ledien valovirta oli jo alle puolet alkuperäisestä. Led A osoittautui kohtuullisen kestäväksi, 55 °C:n ja 85 °C:n testauslämpötiloissa kaikki säilyivät ehjinä, 95 °C:n lämpötilassa 7/10 rikkoutui ensimmäisen rikkoutuessa 12 kh:n kohdalla.

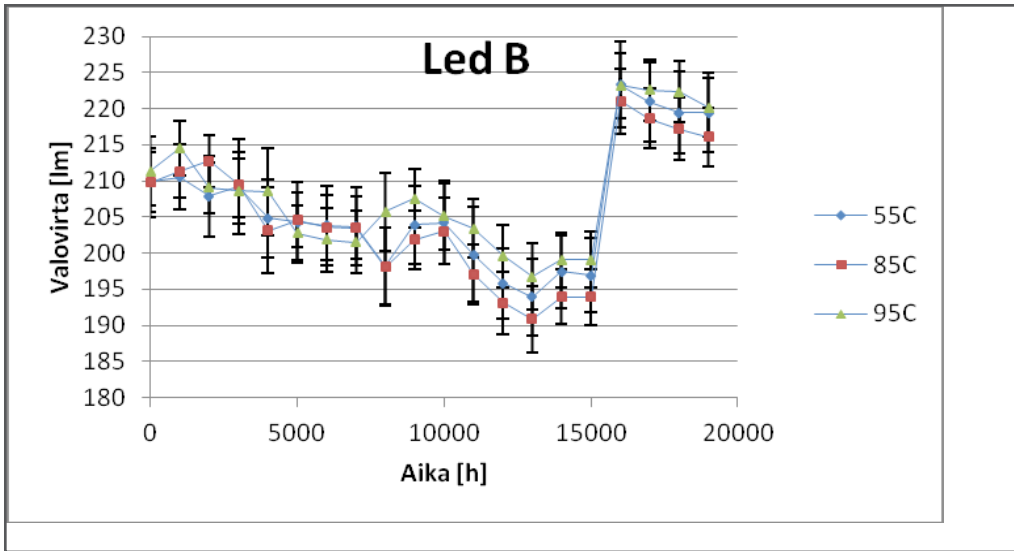
Kuva 2. Led B:n valovirran muutos ajan funktiona.

Valovirran alkuarvoltaan tehokkain ja toimintalämpötilaltaan alhaisin led B osoittautui myös muilta valovirtaominaisuuksiltaan parhaaksi (kuva 2). Kuvaajassa havaittava valovirran hiipuminen ja hyppäys liittyvät mittalaitteen kalibrointiin (ks. luku 5.6). Kun tämä seikka otetaan huomioon, voidaan kuvaajasta todeta, että näiden mittausten puitteissa led B:n valovirta ei käytännöllisesti katsoen riipu ajasta eikä ympäristön lämpötilasta. Lisäksi led on erittäin kestävä. Yhtään rikkoutumista ei tapahtunut missään lämpötilassa. Mielenkiintoinen toistaiseksi selittämätön yksityiskohta on se, että 8 kh:n jälkeen 95 °C:n lämpötilassa testattujen ledien valovirta on suurin, joskin hajonta on sen verran suuri, että tilastollisesti ero ei ole merkittävä.

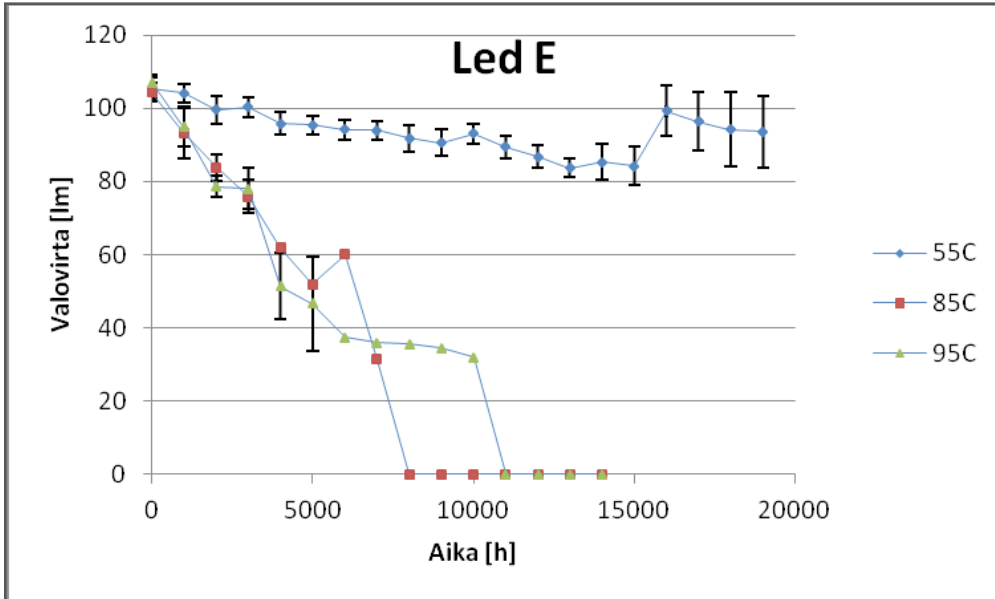
Kuva 4. Led E:n valovirran muutos ajan funktiona.

Led-tyypin E ja myöhemmin käsiteltävän tyypin F terminen resistanssi oli selvästi suurempi kuin samalla virralla ajettujen ledien B ja C (taulukko 1). Tästä voidaan päätellä, että kyseisten ledien puolijohderajapinta on ollut testeissä kuumempi kuin muiden. Ledistä F mittaustuloksista laskettu T_s tukee tätä tulkintaa. Näillä ledeillä 85 °C:n ja 95 °C:n testauslämpötiloissa valmistajan ilmoittama pn-rajapinnan maksimiarvo ylittyi, mikä näkyy selvästi testaustuloksissa. Ledin E valovirta hiipui nopeasti korkeammissa lämpötiloissa, ja ledejä alkoi rikkoutua 6 kh:n kohdalla (kuva 4). Testausjakson kestänyt 13 kh kaikki 85 °C:n ja 95 °C:n lämpötilassa testatut ledit olivat rikkoutuneet. Matalimmassa 55 °C:n lämpötilassa testatut ledit kestivät hyvin ja mittausten hajonnan ja mittarin tarkkuuden huomioiden hiipumista ei juurikaan havaittu.

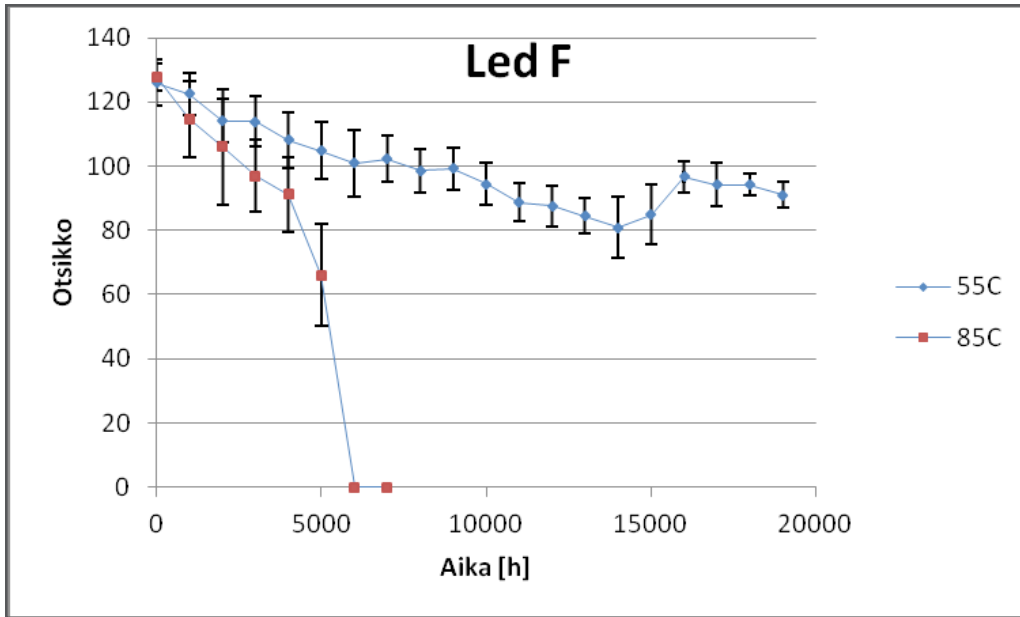
Kuva 5. Ledin F valovirran muutos ajan funktiona.

Edellä kerrotun lisäksi led-tyypistä F voidaan todeta, että sen lämmönsieto oli heikoin. Korkeimmassa 95 °C:n lämpötilassa testatuista ledeistä kaikki rikkoutuivat ensimmäisen 1000 tunnin aikana. Mahdollisten muiden syiden eliminoimiseksi testi toistettiin uusilla ledeillä samoin tuloksien. Myöskään 85 °C:n lämpötilassa ledit eivät kestäneet hyvin, kaikki testatut olivat rikkoutuneet 6 kh:n kuluttua. Viileimmässä 55 °C:n lämpötilassa 5/20 lediä kesti ehjänä testauksen loppuun ensimmäisten rikkoutuessa 4 kh:n kohdalla. Tässä lämpötilassa valovirrassa havaittiin selvää hiipumista (kuva 5). Hajonnan ja vikaantumisen vuoksi ehjien ledien keskiarvoista piirretyn kuvaajan trendistä ei kuitenkaan voi tehdä päätelmiä (valovirrastaan pienimmän ledin särkyminen nostaa keskiarvoa). Testaukseen myöhemmin otettu led D ei myöskään kestänyt korkeammissa lämpötiloissa, joten tältäkin osin analysointia ei tehty. Taulukossa 2 on esitelty yhteenveto rikkoutuneista ledeistä.

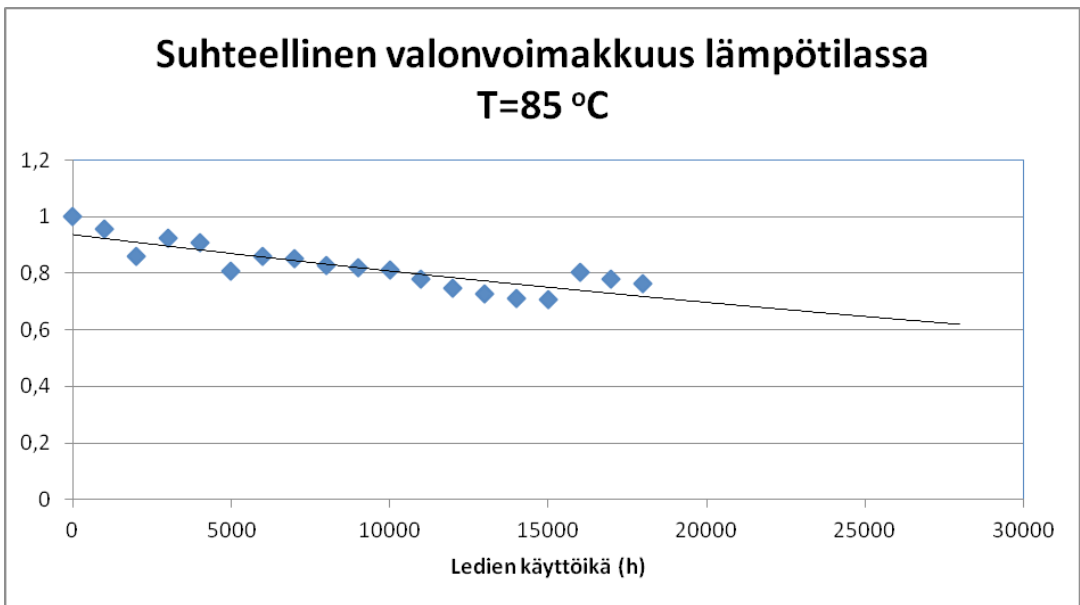
Kuva 11. Led C:n suhteellinen valonvoimakkuus ($T=85^{\circ}\text{C}$).

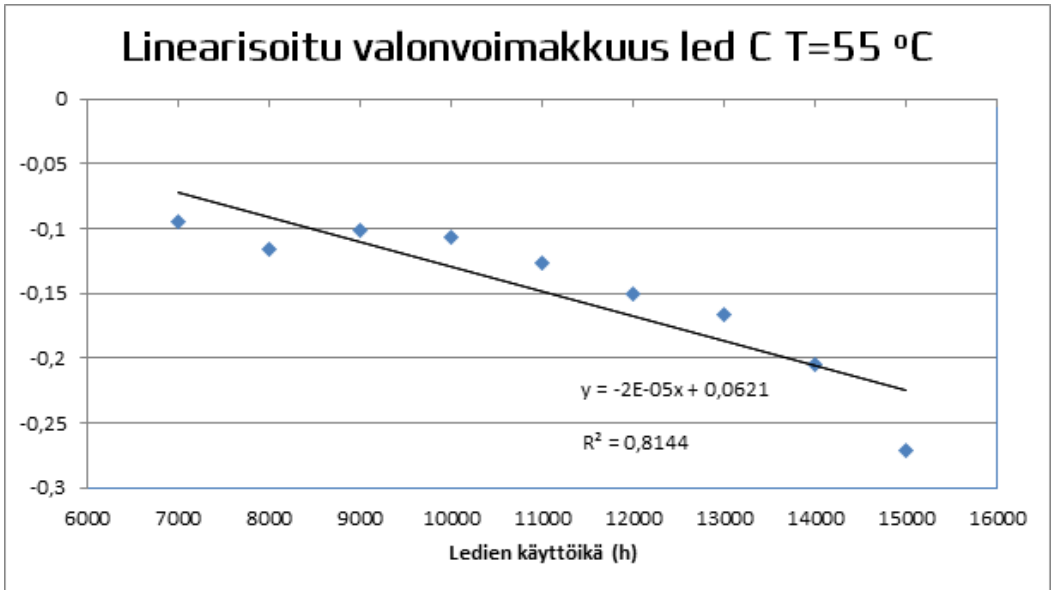
Kuva 12. Led C:n linearisoitu valonvoimakkuus ($T=55^{\circ}\text{C}$).

Ledillä C hiipuminen on lämpötilan suhteen loogista ja mallin mukaista. Hiipuminen ei kuitenkaan ole kaikilta osin eksponentiaalisen mallin mukaista (kuva 12). Lisäksi hiipuminen on hajonnan suhteen vähäistä. Näiden seikkojen vuoksi laskentamallissa laskettujen parametrien virhemarginaali kasvaa kohtuuttoman suureksi ja saatujen ennusteiden tarkkuus on samaa luokkaan kuin kuvaajasta silmämääräisesti tehtyjen arvioiden.

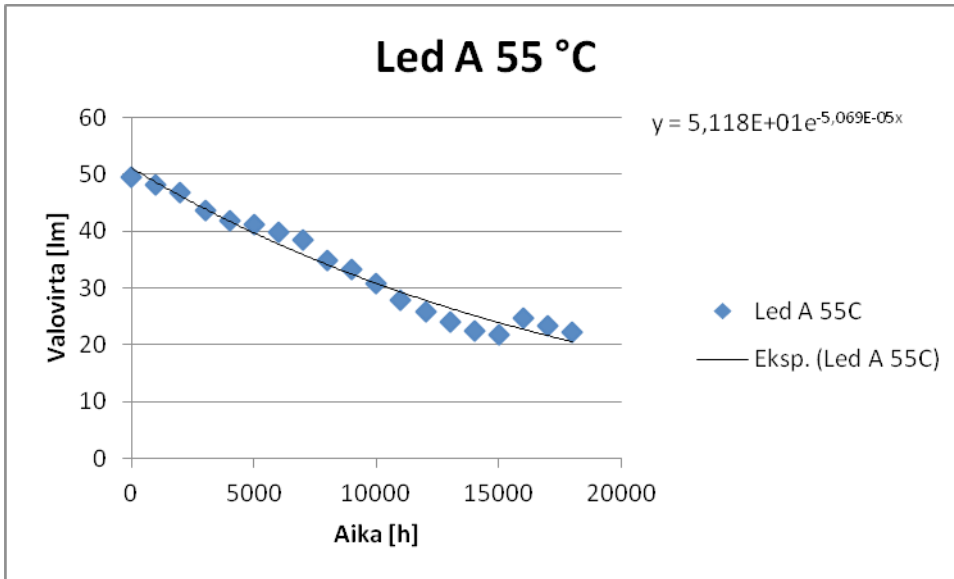
Kuva 14. Led A:n valovirran muutos ajan funktiona sekä eksponentiaalinen malli ($T=55\text{ }^{\circ}\text{C}$).

55 °C:n lämpötilassa ledeistä led A noudatti tätä malli parhaiten (kuva 14).

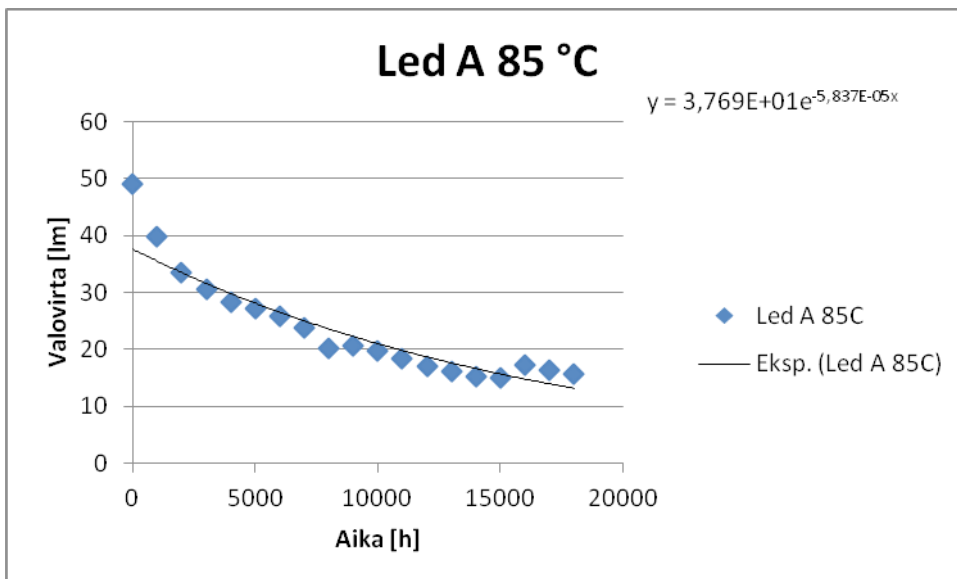
Kuva 15. Led A:n valovirran muutos ajan funktiona sekä eksponentiaalinen malli. ($T=85\text{ }^{\circ}\text{C}$).

Korkeammissa lämpötiloissa led A poikkesi kuitenkin mallista jo selvästi. Ledissä tapahtui ensimmäisen 2 kh:n aikana mallista poikkeavaa nopeampaa hiipumista ja lopussa hiipuminen hidastui suhteessa malliin (kuva 15). Mallin kannalta tämä on erittäin ongelmallista, koska malli olettaa hiipumisen olevan mittausjakson jälkimmäisellä puoliskolla nopeampaa korkeammissa lämpötiloissa. Korkeammassa lämpötilassa tapahtuneen alun nopean hiipumisen vuoksi ledillä A tilanne on toisin päin. Lisäksi mm. ledin A valovirta on mittausten lopussa korkeampi $95\text{ }^{\circ}\text{C}$:n lämpötilassa kuin $85\text{ }^{\circ}\text{C}$:n lämpötilassa, mikä on mallin ennusteiden vastaista.

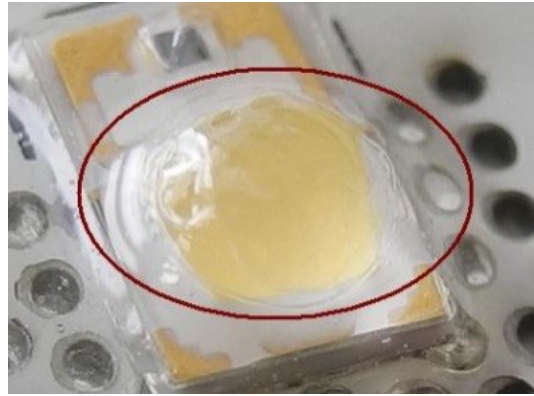
Kuva 6. Akryyliuretaanilakka CC3 epätasaisesti ikään kuin hyytelökrununa ledin C pinnalla. (Epätasaista pinnoitusta esiintyi kaksi samanlaista tapausta samalla led-lakka-yhdistelmällä. Toisaalta kolme muuta samaa led-lakka-yhdistelmää olivat pinnoituslaadultaan moitteettomia.)

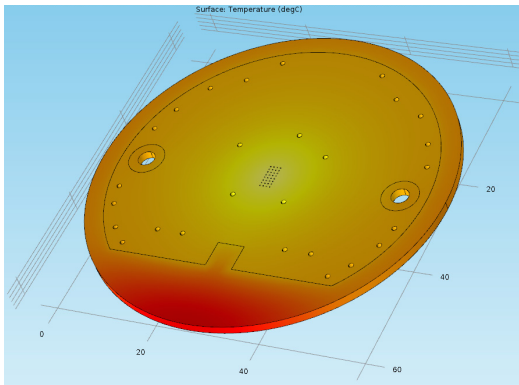
Kuva 3. Piirilevyn simuloitu lämpökuva alaspäin katsottuna. Suoraan ledin alla olevat reiät ovat merkittävässä asemassa lämmönsiirrossa levyn toiselle puolelle.

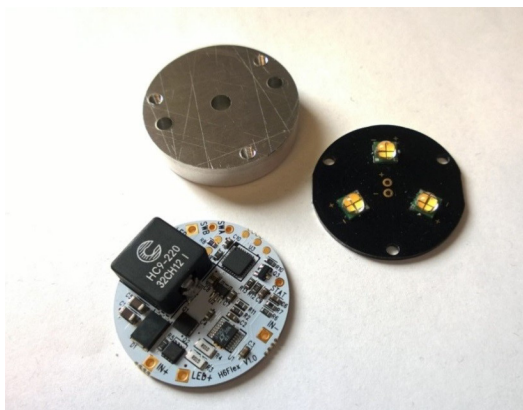
Kuva 6. Led-levy, sen alle tuleva alumiinikiekko sekä ohjausyksikkö.

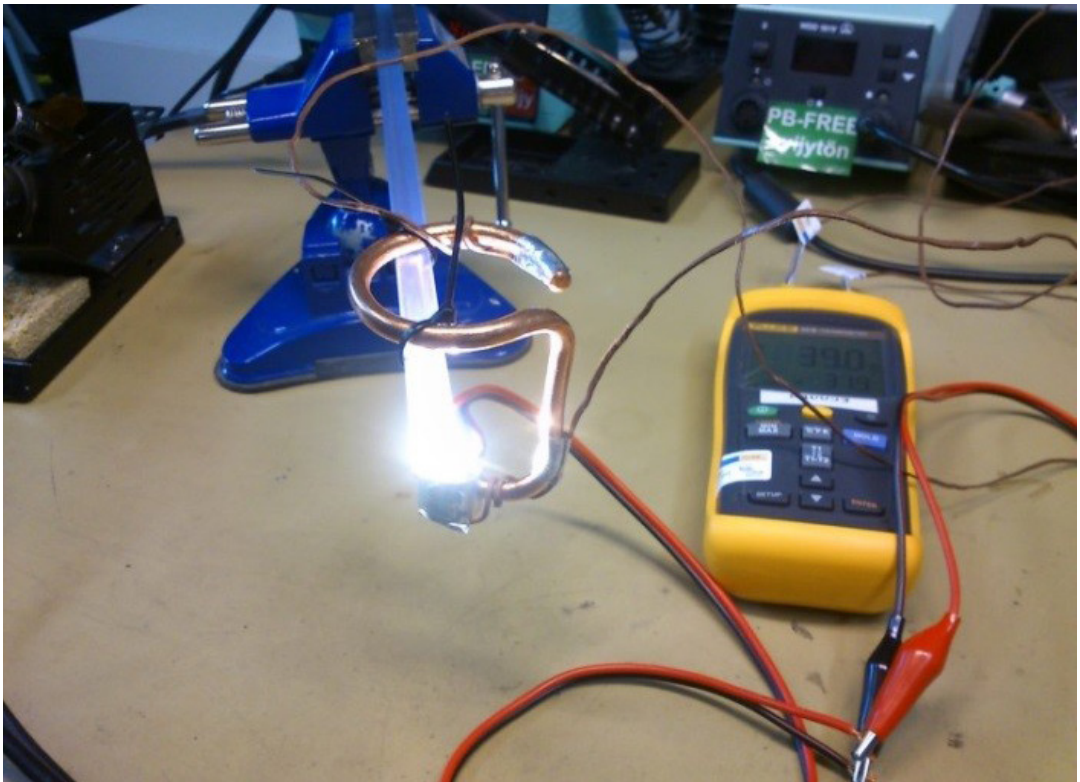
Kuva 12. Lämpötilan mittaus kahdella termoparilla; termopareista T_1 on kiinnitetty alumiiniblokkiin ja T_2 lämpöputken toiseen päähän.

Kaikissa mittauksissa käytettiin samaa lämpöputkea. Ledin virta eri testikappaleissa oli 700 mA ja se syötettiin laboratoriovirtalähteestä. Lämpötila mitattiin (kuva 12) ledin lähelle alumiinikappaleeseen sijoitetusta lämpöputken päästä sekä lämpöputken toisesta päästä, joka sijaitti vapaassa ilmatilassa.

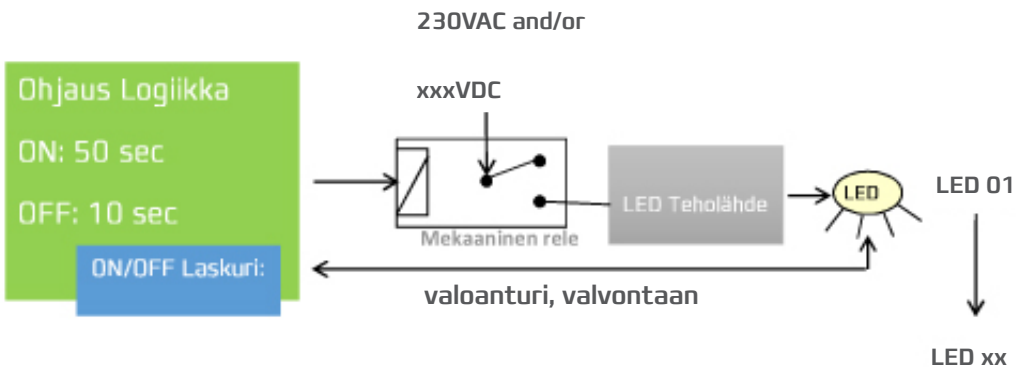
Kuva 1. Yksinkertaistettu testilaitteisto päälle-pois-testaukseen.

Testattavaksi valikoitui neljä erilaista led-lamppua eri valmistajilta (Lamp 1, Lamp 2, Lamp 3, Lamp 4). Testijärjestelmä koostui tietokoneohjelmistosta, ohjauslogiikasta sovitinkortteineen, relelaatikosta, led-valokiskoista sekä valoantureista. Testijärjestelmän valosensoirit tallentavat tiedon, miten pitkään kukin led-lamppu sietää päälle-pois-kytkentöjä. Kytkentään käytetään elektronisen releen sijaan mekaanista relettä, joka vastaa paremmin normaalin valokytkimen toimintaa (kuvat 1 ja 2).

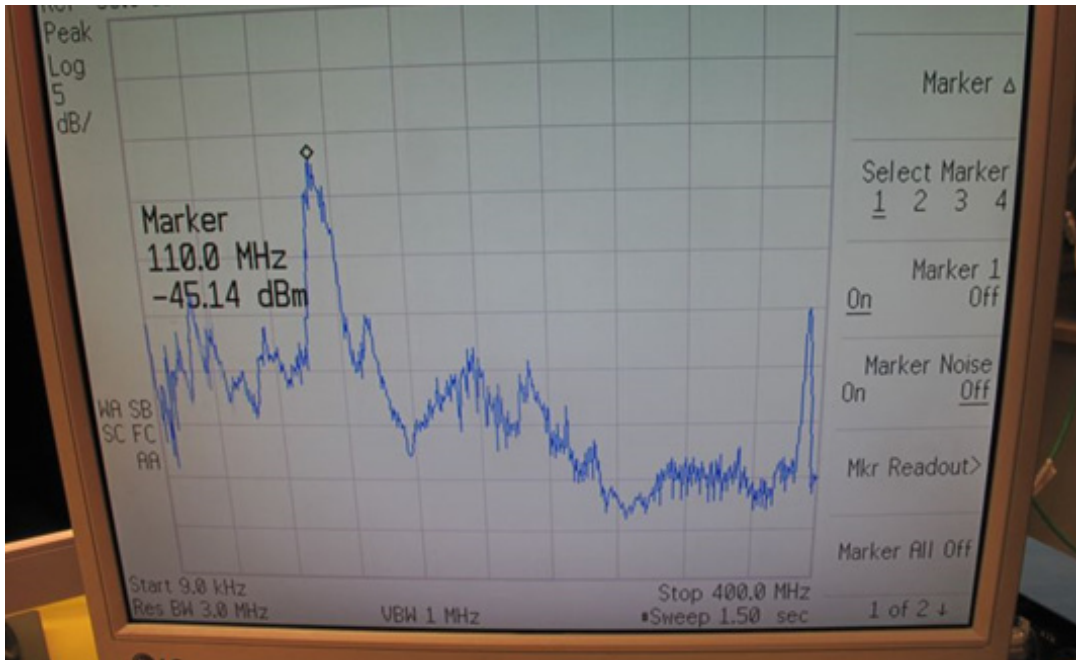
Kuva 3. Led-lampun (Lamp 1) aiheuttama häiriö 110 MHz:n kohdalla.

Jokainen mitattu valaisin muodosti jonkinlaista häiriösäteilyä sähköjohtimeen. Käytetyllä mittausmenetelmällä 110 MHz:n kohdalla aiheutui noin 5–15 desibelin suuruisia taustakohinasta erottuvia radiohäiriöitä (kuvat 2 ja 3). Tällä taajuusalueella tapahtuvat häiriöt vaimenevat hyvin lyhyellä matkalla. Lisäksi jokaisesta testattavasta lampusta mitattiin virta ajan funktiona. Kuvassa 4 on loistelampun ja kuvassa 5 led-lampun virran muoto, joista nähdään, että ledin virrankulutuksessa on enemmän häiriöitä aiheuttavia piikkejä. Valaisimista mitattiin oskilloskoopilla ja virtapihdillä virtakäyrät, mutta jännitekäyrää ei otettu mittauksiin mukaan. Jännitekäyrän ja virtakäyrän vaihe-erolla olisi saattanut olla merkitystä tulosten tarkastelussa.

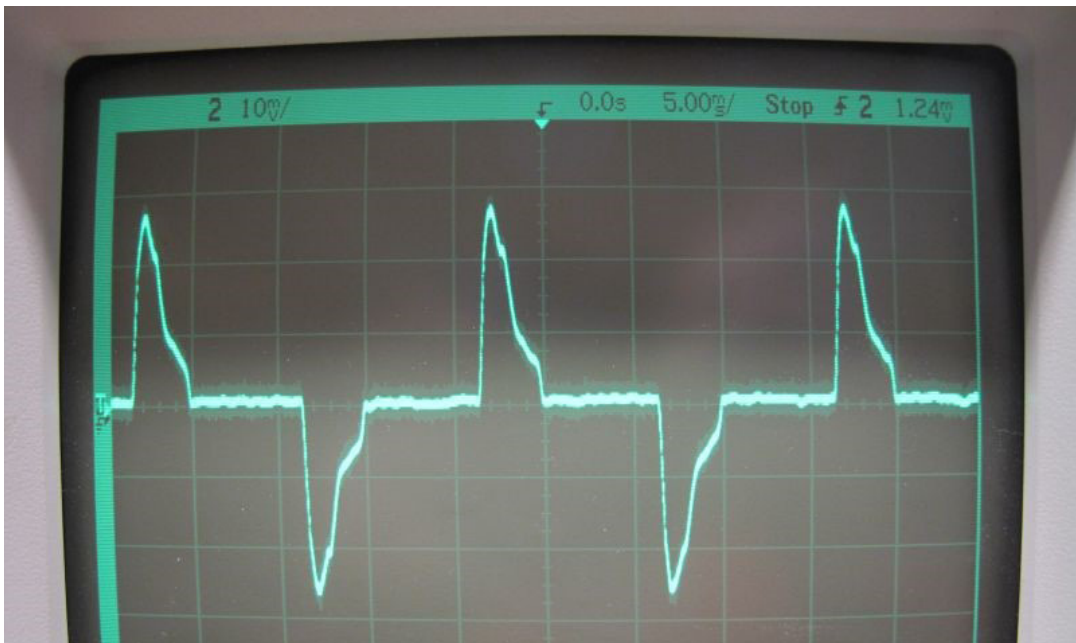
Kuva 4. Loistelamppu 2:n virta ajan funktiona.
