ILMANVAIHDON TOIMIVUUS PÄIVÄKODEISSA

Jantunen, Erno
Satakunnan ammattikorkeakoulu
Rakennustekniikan koulutusohjelma
Joulukuu 2014
Ohjaaja: Heinonen, Jarkko
Sivumäärä: 45
Liitteitä: 2

VENTILATION FUNCTIONALITY IN DAY CARE CENTERS

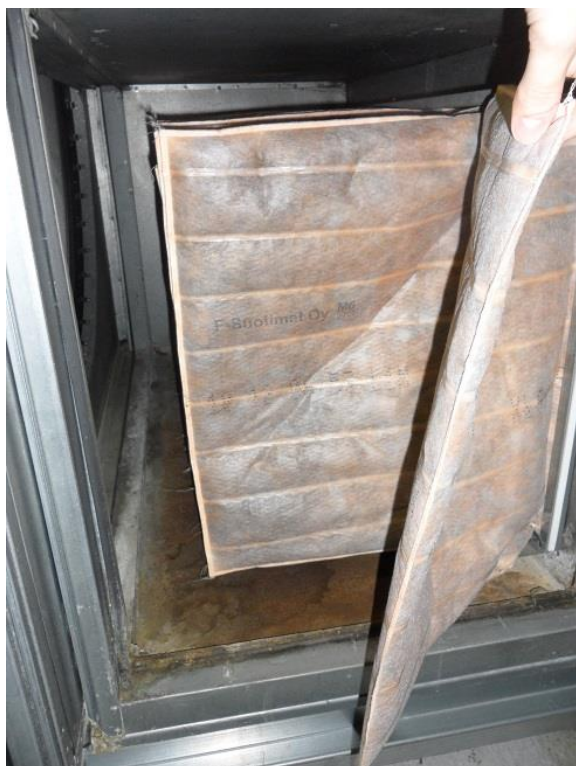
Kuva 1: Tuloilmakoneen suodattimet

Konehuone oli yleisilmeeltään siisti, mutta konehuoneen lattialla oli jälkiä mahdollisista nestevuodoista. Ilmanvaihtokoneessa oli pussisuodattimet ja ne oli vaihdettu viimeksi 10.4.2014 ja ne olivat tarkastushetkellä silminnähdyn tummuneet ja suodatinkammiossa oli havaittavissa kosteusjälkiä (Kuva 1). Suodatinvahti ei ollut tarkastushetkellä toiminnassa, mutta suodattimet vaihdetaan säännöllisesti kaksi kertaa vuodessa. Ilmanvaihtokoneeseen liitetystä lämpömittareista tarkastettiin ilmavirtojen lämpötilat (Taulukko 2). Kanaviston puhdistuksesta ei ollut tarkastushetkellä tietoa. Kohteen ilmanvaihtokone on käynnissä arkisin klo 6.00 – 20.00 ja viikonloppuisin klo 8.00 – 16.00.

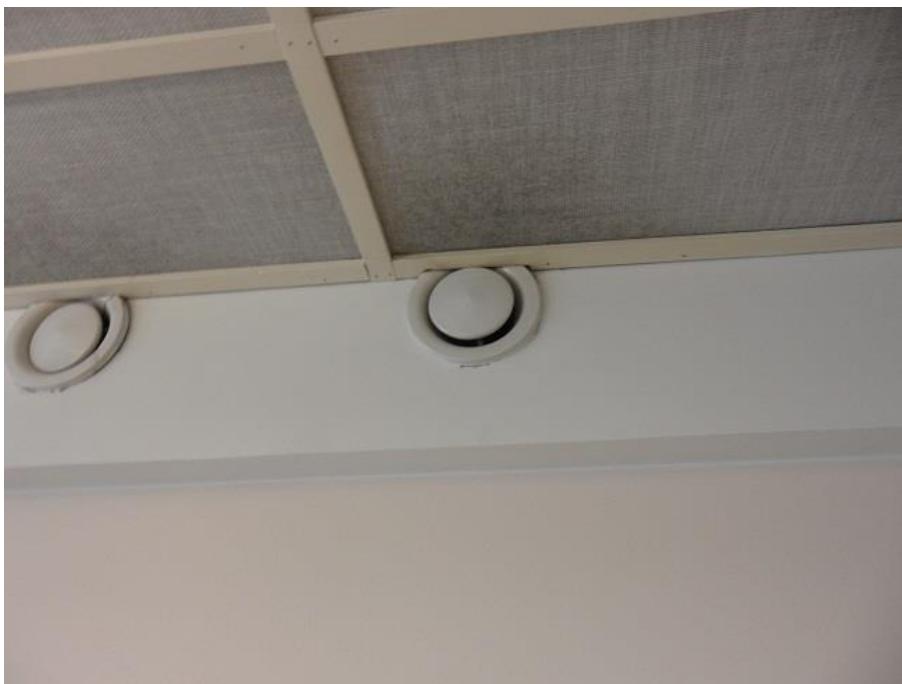
Kuva 2: Poistoilmaventtiilit huonetilassa

Huonetiloissa olevat päätelaitteet olivat aistinvaraisen tarkastuksen perusteella puhdaita. Yhden osaston leikkihuoneessa poistoilmaventtiilit oli asennettu erittäin lähelle katon rajaa ja osittain jopa katon sisään (Kuva 2). Venttiilien perusteellinen puhdistus ja irrottaminen seinästä ei näin ollen ole mahdollista.

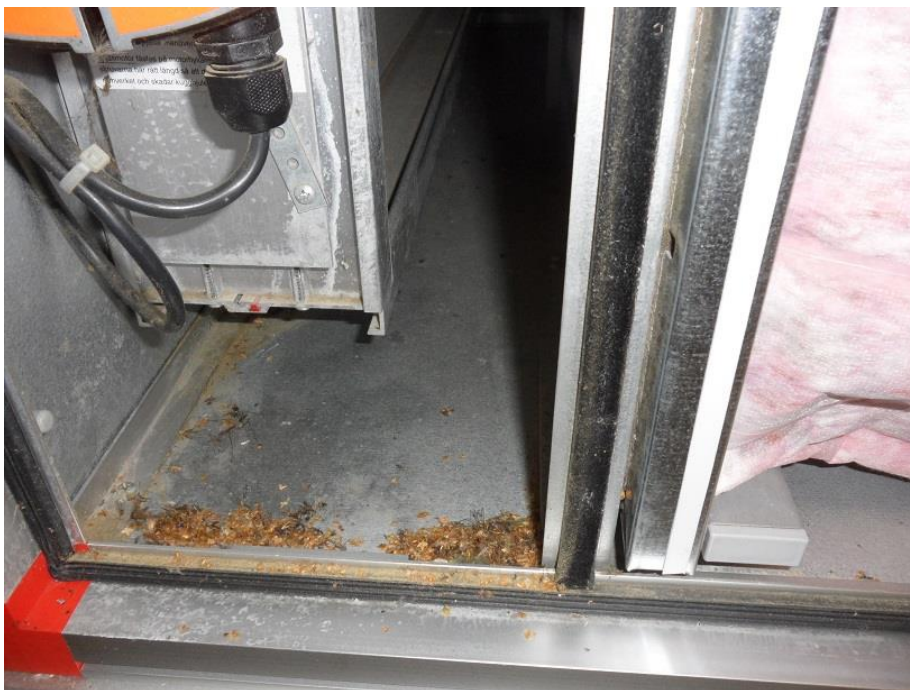
Kuva 3: Tuloilmakammio

Päiväkotiin tehtiin ensin tarkastus 3.10.2014, mutta silloin ilmanvaihtokone oli epäkunnossa. Uusi tarkastus tehtiin 5.11.2014. Kohteessa oli yksi ilmanvaihtokone päiväkodin huonetiloille sekä yksi tuloilmakone, joka vastasi keittiön tuloilmasta. Konehuone oli melko ahdas, koska samassa tilassa sijaitsi myös kiinteistön lämmönjakohuone. Ilmanvaihtokoneen tuloilmakammioon oli kerääntynyt jonkin verran roskaa (Kuva 3). Koneessa oli pussisuodattimet ja ne oli vaihdettu 27.10.2014. Koneessa oli suodatinvahdit ja ne olivat toiminnassa.

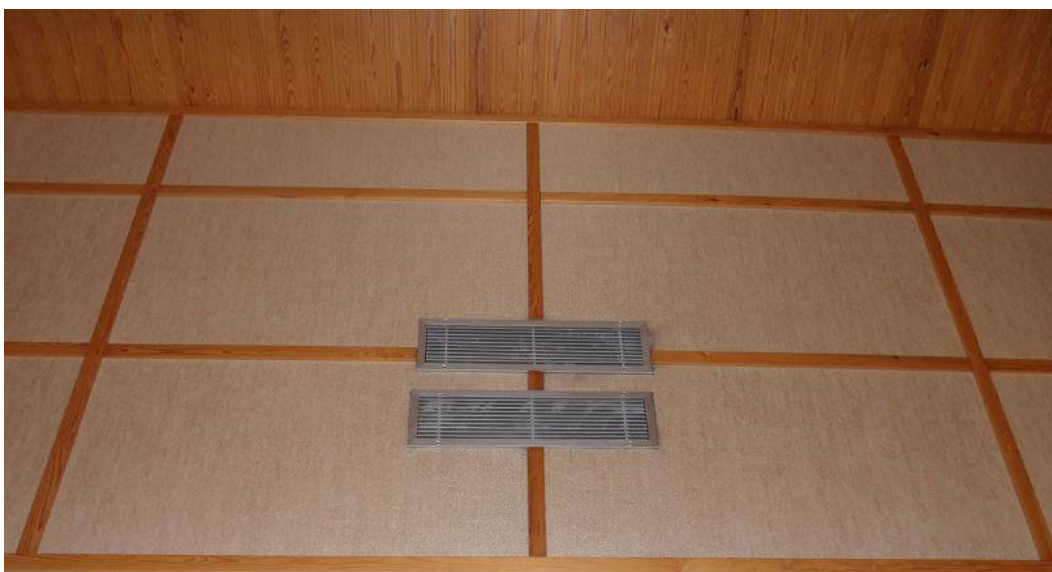
Kuva 4: Päätelaitteet huonetilassa

Huonetiloissa olevat päätelaitteet olivat aistinvaraisen tarkastuksen perusteella puhtaita eikä päätelaitteista aiheutunut häiritsevää ääntä. Leikkihuoneen seinässä olevat tulo- ja poistoilmaventtiilit ovat erittäin lähellä toisiaan. (Kuva 4). Ilman sekoittuminen huonetilassa on näin ollen epävarmaa.

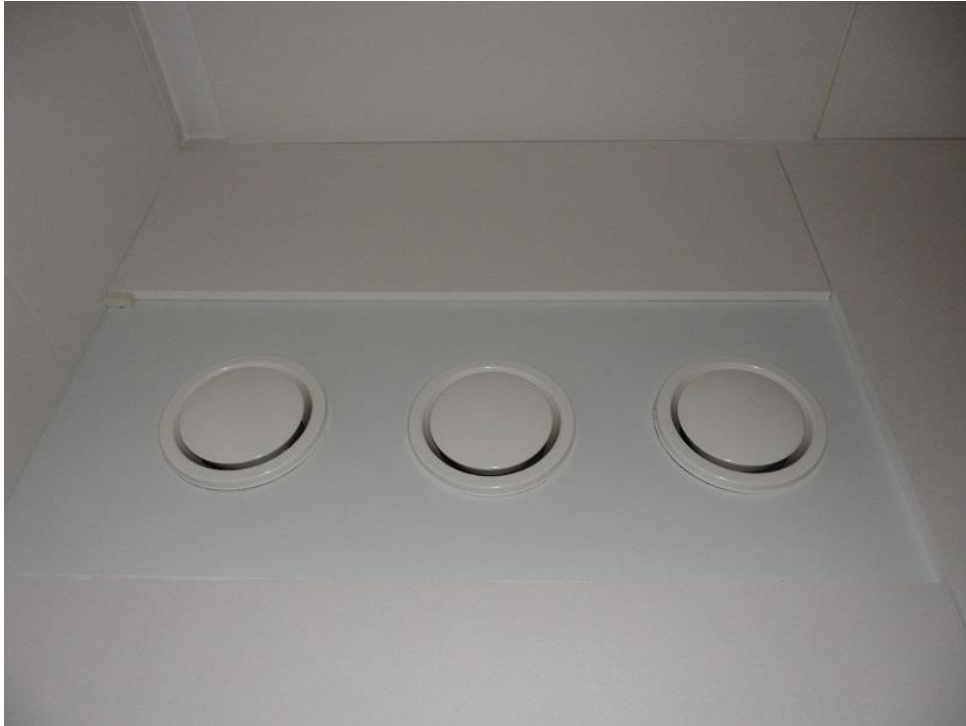
Kuva 7: Poistoilmaventtiilit huonetilassa

Alakerrassa mitattiin yhden ryhmän leikkihuoneen poistoilmavirtoja. Suunnitelmista havaittiin, että poistoilmavirran pitäisi olla $200 \text{ dm}^3/\text{s}$. Mitattiin kolmen KSO-venttiilin poistoilmavirrat ja ilmavirtojen yhteenlasketuksi arvoksi saatiin n. $92 \text{ dm}^3/\text{s}$. (Kuva 7) Mitattu poistoilmavirta oli siis huomattavasti pienempi kuin suunnitelmissa oleva arvo.

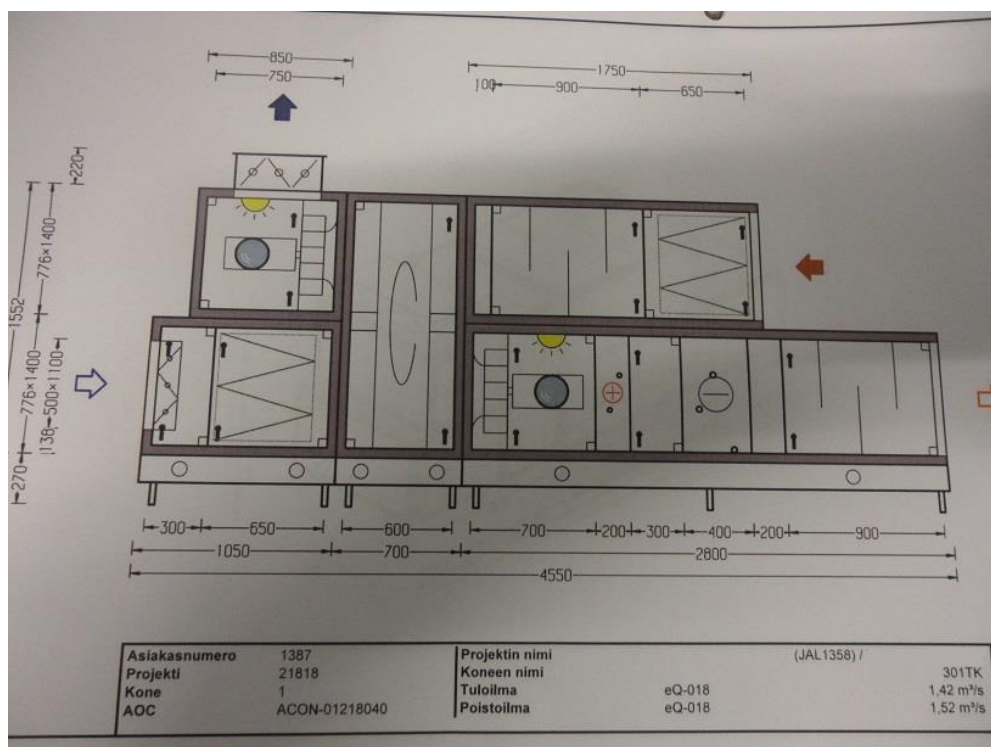
Kuva 8: Hoitotiloista vastaavan ilmanvaihtokoneen rakenne

Asiakirjoista oli saatavilla päiväkodin ilmanvaihtosuunnitelmat. Päiväkodilla ei ollut sähköistä huoltokirjaa, vaan huoltotoimenpiteet merkattiin päiväkodista löytyvään huoltovihkoon. Suunnitelmien mukaan päiväkodissa on eri ilmanvaihtokoneet sosiaali-tiloille, keittiölle, yleisille tiloille sekä hoitotiloille. Ilmanvaihtokoneisiin oli asennettu jäähdytyspatterit ja jäähdytys oli toteutettu kaukokylmällä. Ilmanvaihtosuunnitelmien lisäksi oli saatavilla rakennekuvat ilmanvaihtokoneista (Kuva 8).

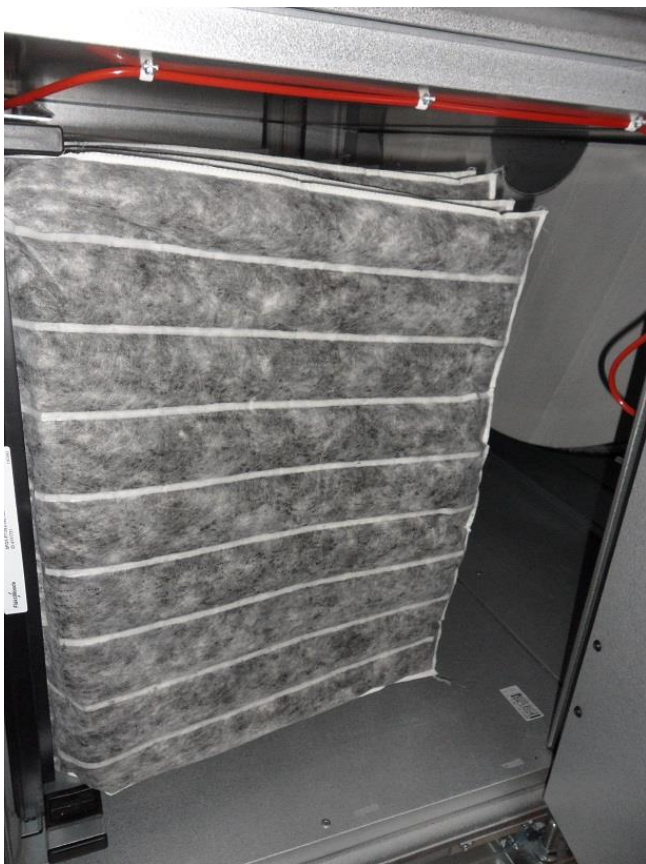
Kuva 9: Tuloilmakoneen suodattimet

Päiväkotiin tehtiin tarkastus 14.10.2014. Konehuone oli yleisilmeeltään siisti eikä lattialla näkynyt merkkejä nestevuodoista. Tarkastuksella keskityttiin ryhmätilojen ilmanvaihdosta vastaavien koneiden kuntoon. Tuloilmakoneen suodattimien vaihdosta ei ollut tietoa ja tarkastuksella todettiin suodatinvahtien olevan toiminnassa. Tuloilman suodatinkammiota avattaessa huomattiin, että pussisuodattimet olivat erittäin tummuneet mutta kammiot olivat muuten puhtaita (Kuva 9). Ilmanvaihtokoneen kondenssiveden viemärointi oli liitetty viemäriin lattiakaivon kautta. Lattiakaivon

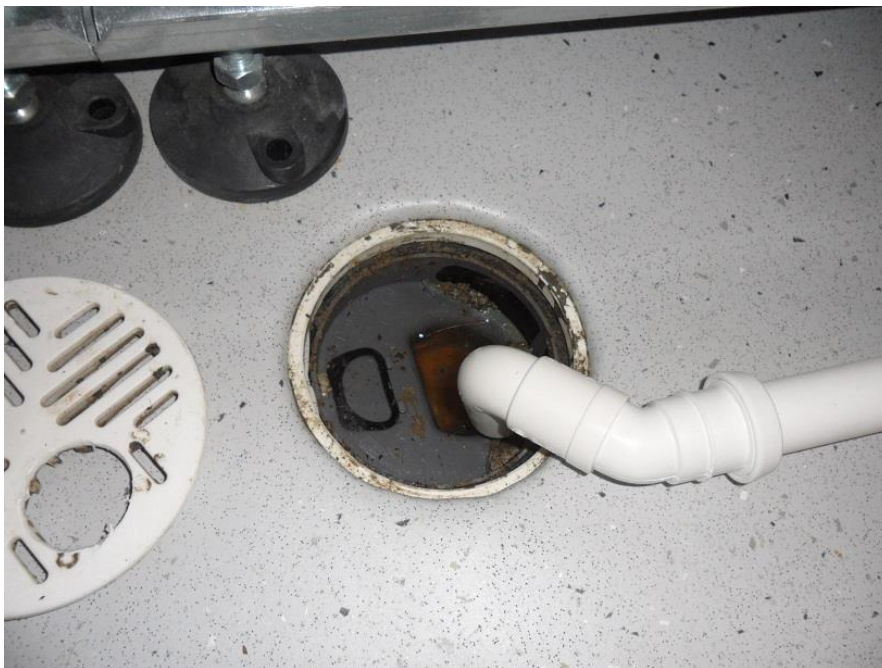
Kuva 10: Ilmanvaihtokoneen kondenssiveden viemäröinti

kansi oli pois paikaltaan ja lattiakaivo näytti melko likaiselta (Kuva 10). Ilmanvaihtokone oli käsiohjauksella ja koneen puhaltimien kierrosnopeuksia saatiin muutettua taajuusmuuttajalla. Ilmavirtojen lämpötilat luettiin ilmanvaihtokoneen mittareista (Taulukko 4). Tuloilmakanaville oli tehty ns. hikoilueristys ilmanvaihtokonehuoneessa. Kanava on eristetty, koska kanavassa saattaa virrata sen ympäristöä kylmempää ilmaa ja näin ollen kosteus pyrkii tiivistymään vedeksi kanavan ulkopinnalle. Vedeksi tiivistyessään se alkaa tippua esimerkiksi lattialle ja voi aiheuttaa kosteusvaurioita rakenteille. (Sandberg 2014, 218.) Kaikki ilmanvaihtokoneet ovat käynnissä ympäri vuorokauden.

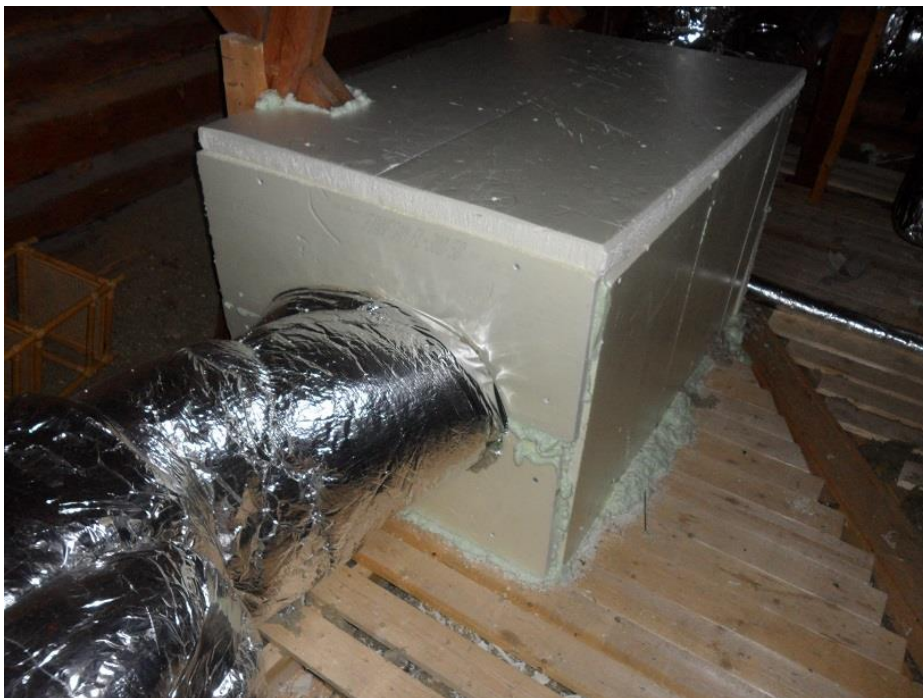
Kuva 11: Toinen ilmanvaihtokoneista ullakolla

Päiväkotiin tehtiin tarkastus 16.10.2014. Ilmanvaihtokoneet olivat kylmässä ullakkotilassa ja ne olivat eristetty Finnfoam-lämmöneristeillä (Kuva 11) Ilmanvaihtokoneiden suodattimet oli vaihdettu 18.9.2014. Koneiden käyntiä ohjataan eteisessä olevalla ohjauskeskuksella. Molemmat ilmanvaihtokoneet ovat käynnissä ympäri vuorokauden.

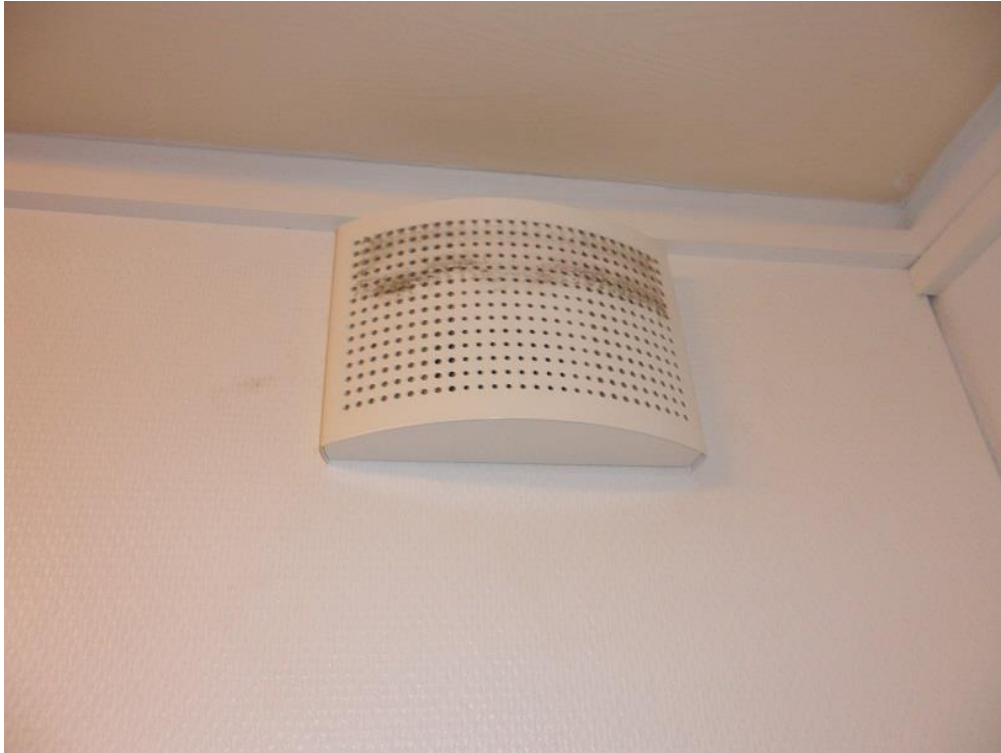
Kuva 12: Pölyinen tuloilmaventtiili

Huonetiloissa olevien tuloilmalaitteiden ympärillä oli havaittavissa jälkiä pölystä ja eteisessä oleva päätelaite oli osittain pölyn peitossa (Kuva 12). Tuloilmalaitteista aiheutui selkeästi havaittavaa huminaa, kun huonetilassa oli hiljaista. Sisäilman laatu huonetiloissa oli aistinvaraisen arvion perusteella hyvä. Tulo- ja poistoilmalaitteet olivat sijoitettu eri puolille huonetta, jolloin ilma pääsee sekoittumaan tiloissa.

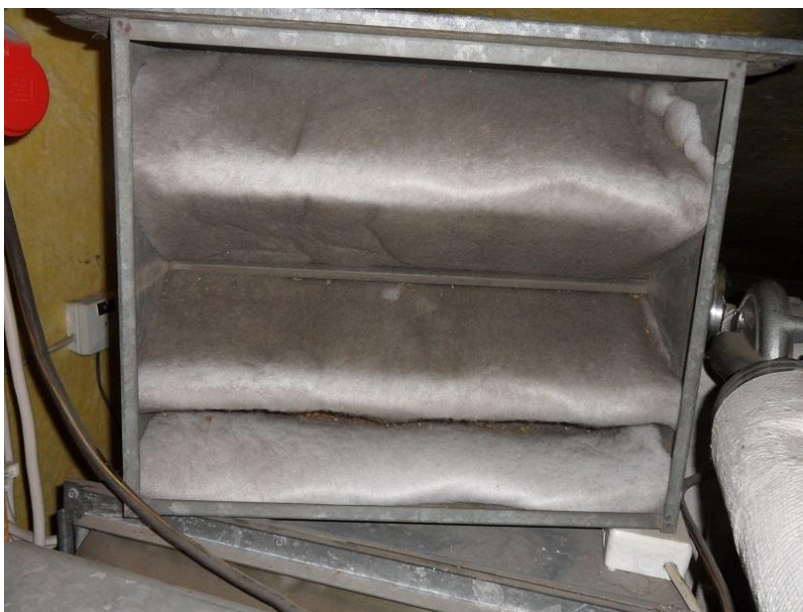
Kuva 13: Yhden tuloilmakoneen suodatin

Päiväkotiin tehtiin tarkastus 22.10.2014. Päiväkodin tuloilmakoneet oli sijoitettu eri puolille rakennusta. Ilmanvaihtokonehuone oli yhteinen lämmönjakohuoneen kanssa ja siellä oli kaksi tuloilmakonetta. Konehuone oli yleisilmeeltään siisti. Muut tuloilmakoneet sijaitsivat välikatolla ja kiinteistöhoitajan mukaan koneiden huoltaminen niiden sijainnin takia on hankalaa. Koneissa oli tasosuodattimet ja ne oli vaihdettu noin kuukausi ennen tarkastushetkeä, mutta tarkastushetkellä ne olivat selkeästi tummuneet (Kuva 13). Tuloilmakoneet olivat käsikäytöllä ja säädetty puoliteholle, koska käyttäjät olivat tunteneet vedon tunnetta ja kylmyyttä tiloissa koneiden ollessa täysiteholla. Ilmanvaihdon ollessa puoliteholla käyttäjät ovat puolestaan kokeneet ilmanvaihdon tiloissa riittämättömäksi. Ilmanvaihtokoneet ovat käynnissä arkisin klo 6.00 – 18.00.

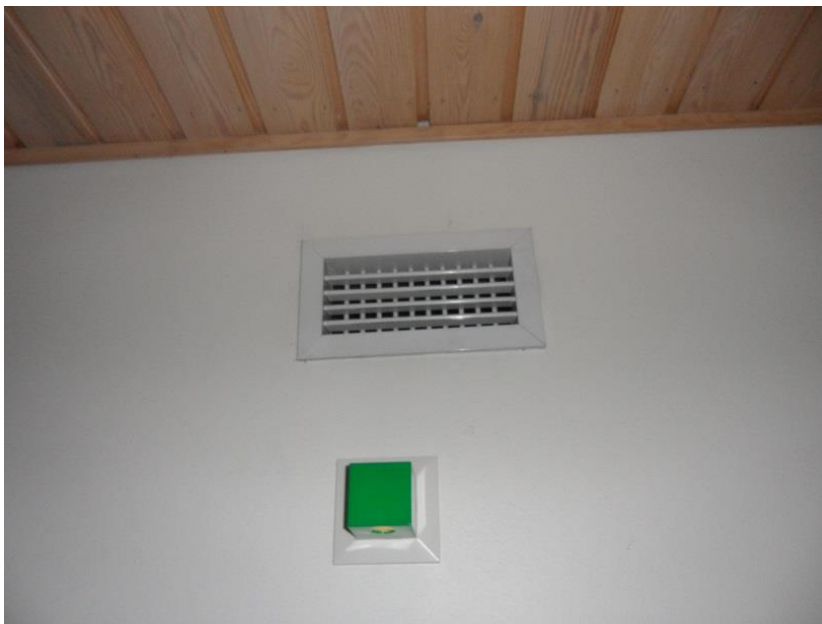
Kuva 14: Kokoontumistilan ainoa tuloilmalaite

Osassa ryhmätiloista tulo- ja poistoilmaventtiilit oli asennettu vierekkäin samalle seinälle, jonka takia ilman sekoittuminen tiloissa oli epävarmaa.

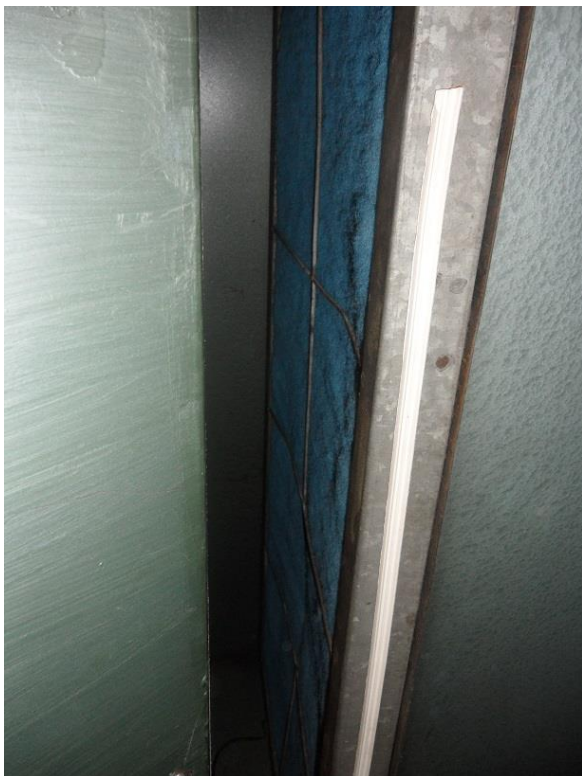
Kuva 15: Tuloilmakoneen tasosuodatin

Päiväkotiin tehtiin tarkastus 28.10.2014. Päiväkodin tuloilmakoneet oli sijoitettu eri puolille rakennusta ja tuloilmakoneita oli yhteensä viisi kappaletta. Tuloilmakoneet sijaitsivat välikatolla ja kiinteistönhoitajan mukaan koneiden huoltaminen niiden sijainnin takia on hankalaa. Koneiden suodattimet oli vaihdettu syyskuun alussa ja kirjainpidon mukaan suodattimet on vaihdettu kaksi kertaa vuodessa. Suodattimet olivat tasosuodattimia (Kuva 15). Yhden ilmanvaihtokoneen raitisilmakanavan ja ulkoseinän liitoskohdassa havaittiin ilmavuoto, josta ulkoilman epäpuhtauksia pääsi huonetilaan.

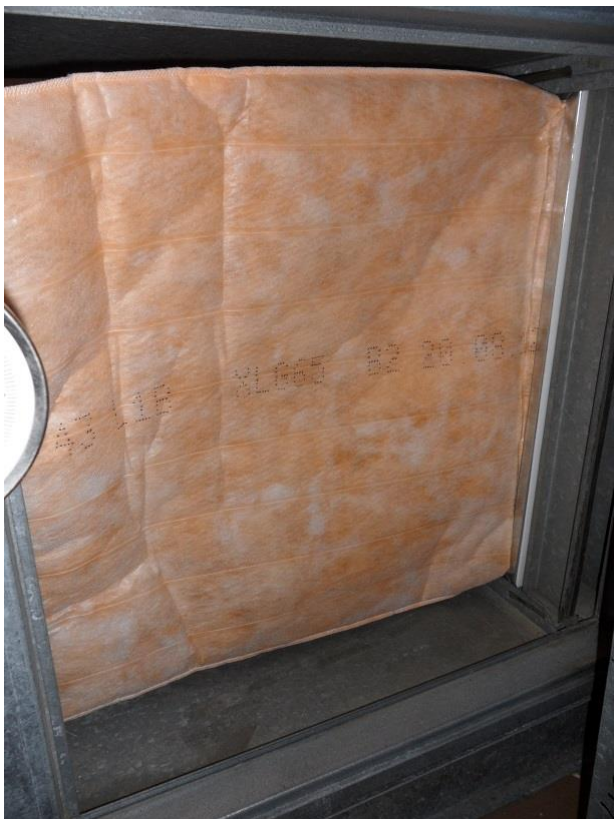
Kuva 16: Tuloilmakoneen suodattimet

Päiväkotiin tehtiin tarkastus 29.10.2014. Ilmanvaihtokonehuone oli sijoitettu välikatolle ja se oli yleisilmeeltään siisti. Koneessa ja konehuoneessa ei ollut havaittavissa nestevuotoja. Kiinteistöhoitajan mukaan ilmanvaihtokanavisto on puhdistettu vuonna 2011. Tuloilmakoneen suodattimet vaihdetaan kaksi kertaa vuodessa ja ne oli juuri vaihdettu kaksi päivää ennen tarkastushetkeä (Kuva 16). Suodattimet olivat kehysellisiä pussisuodattimia, suodatusluokaltaan F5. Suodattimien ja puhaltimen hihnan vaihdot oli merkattu säännöllisesti ylös. Ilmanvaihtokoneen komponenttien vaihdoista ja muista huoltotoimenpiteistä ei ollut pidetty kirjaa. Ilmanvaihtokone on käynnissä klo 5.00 – 20.00.

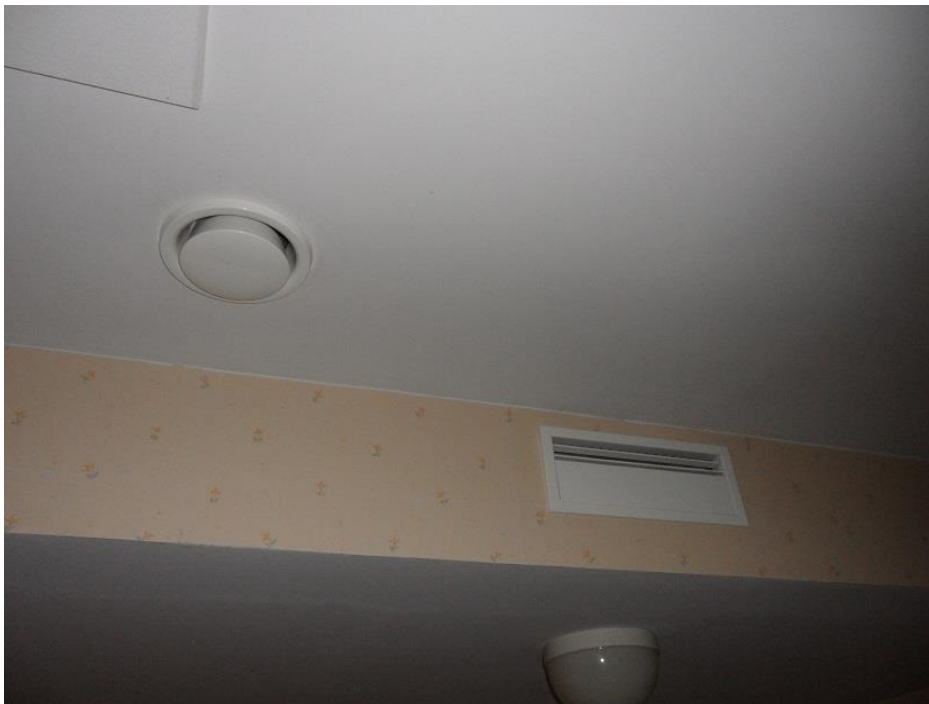
Kuva 17: Päätelaitteita huonetilassa

Huonetiloissa olevat päätelaitteet olivat silmämääräisen tarkastelun perusteella puhtaita. Tulo- ja poistoilmalaitteet oli sijoiteltu melko lähelle toisiaan, jolloin ilma ei välttämättä pääse sekoittumaan huonetilassa (Kuva 17).

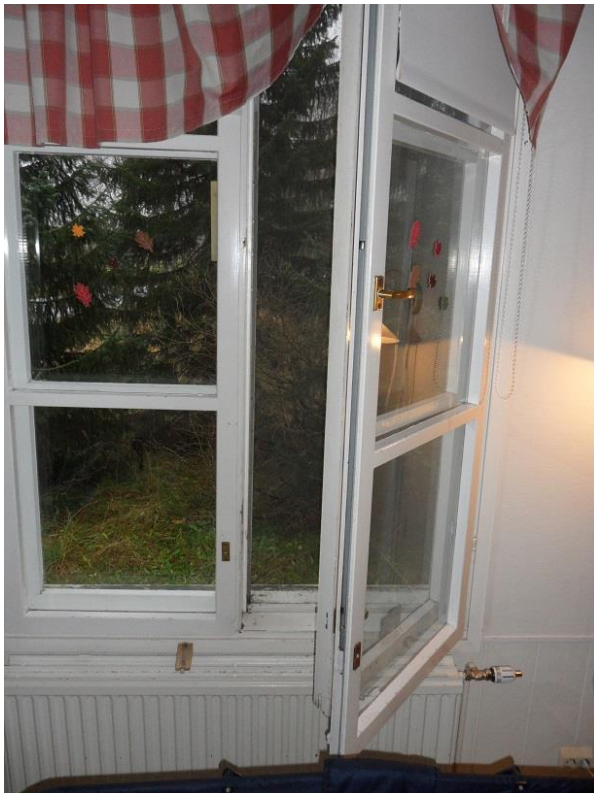
Kuva 19: Ryhmätilojen ilmanvaihtojärjestelmä

Päiväkodin kahteen lepohuoneeseen tehtiin 11.11.2014 klo 13.45 hiilidioksidipitoisuuden mittaus lepohetken aikana. Hiilidioksidipitoisuuden maksimiarvoiksi mitattiin 2 100 ppm sekä 1 650 ppm. Sisäilman kohonnut hiilidioksidipitoisuus on osoitus ilmanvaihdon riittämättömyydestä.

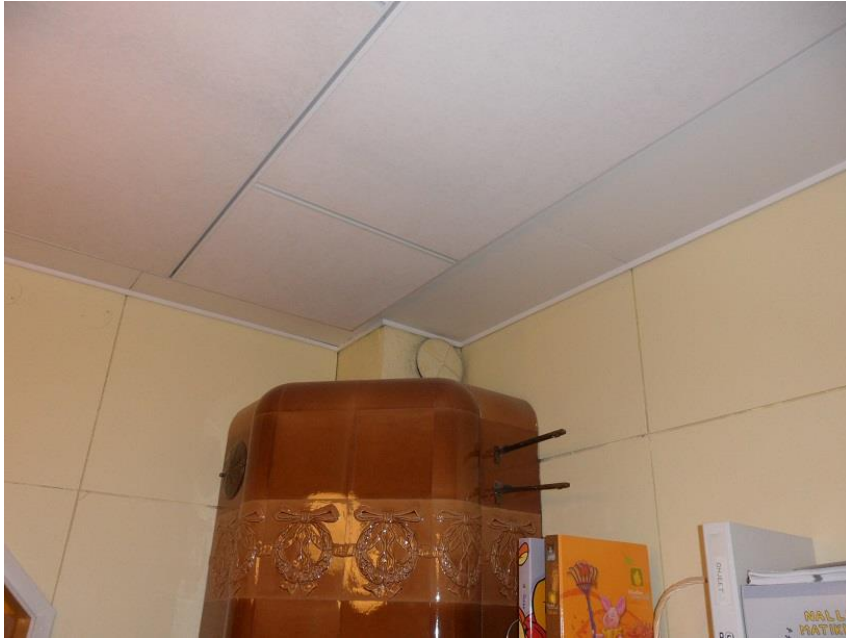
Kuva 20: Poistoilmaventtiili vanhan tulisijan hormissa

Päiväkotiin tehtiin tarkastus 24.11.2014. Päiväkodissa oli siis painovoimainen ilmanvaihto. Ryhmätiloissa oli vanhoja tulisijoja, jotka eivät olleet enää käytössä. Tulisijojen hormeissa oli painovoimaisen ilmanvaihdon poistoilmaventtiilit (Kuva 20). Tarkastuksella ei havaittu korvausilmaventtiilejä tiloissa. Päiväkodin ikkunat oli uusittu viime vuosien aikana. Korvausilman saanti päiväkodin tiloissa on riittämätöntä. Tarkastuksen aikana lapset olivat nukkumassa ja tarkastuksella mitattiin hiilidioksidipitoisuuksia lepohetken aikana. Hiilidioksidipitoisuuksien maksimiarvot kahdesta lepophuoneesta olivat 1 840 ppm ja 1 960 ppm. Sisäilman kohonnut hiilidioksidipitoisuus on osoitus ilmanvaihdon riittämättömyydestä.
