UTVÄRDERING AV EN KYL- OCH AVFUKTNINGSANLÄGGNING I ETT TOMATVÄXTHUS

Del 2 av 4. Rapportserie från projektet AKTIV

2013-11-06

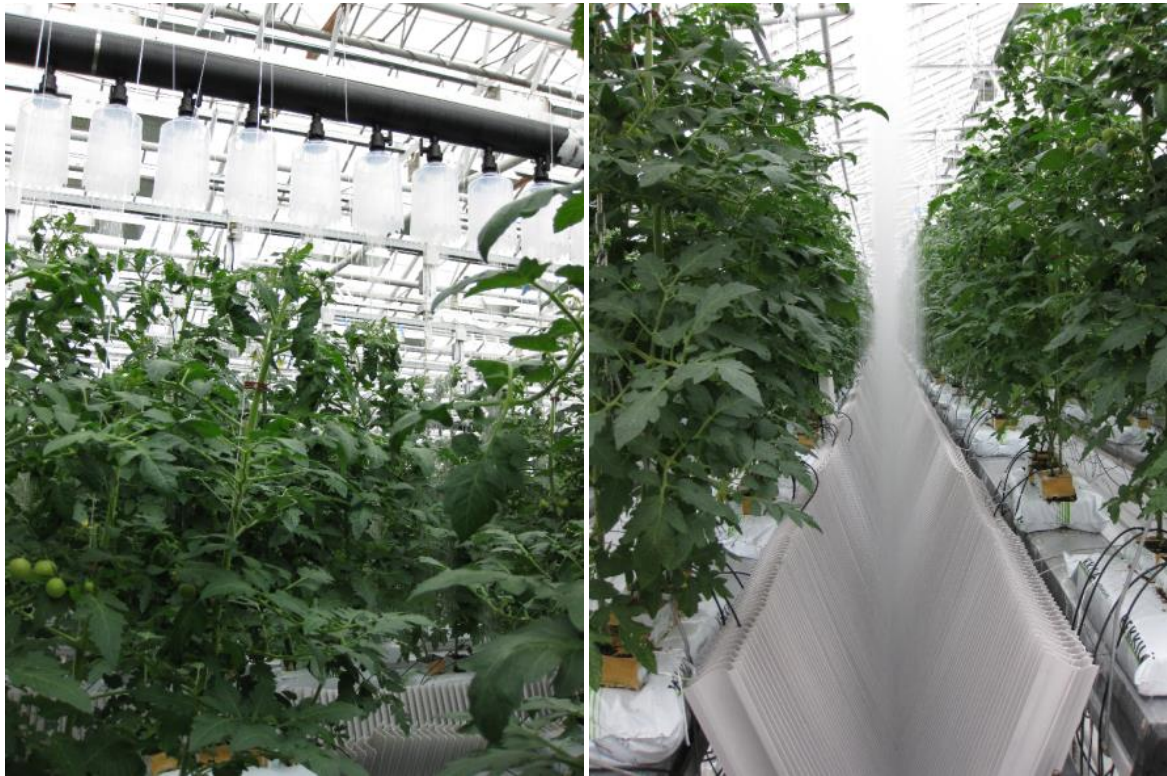
Figur 3 Inneenhetens munstycken (vänster) och vattenseparerande plastprofiler (höger)

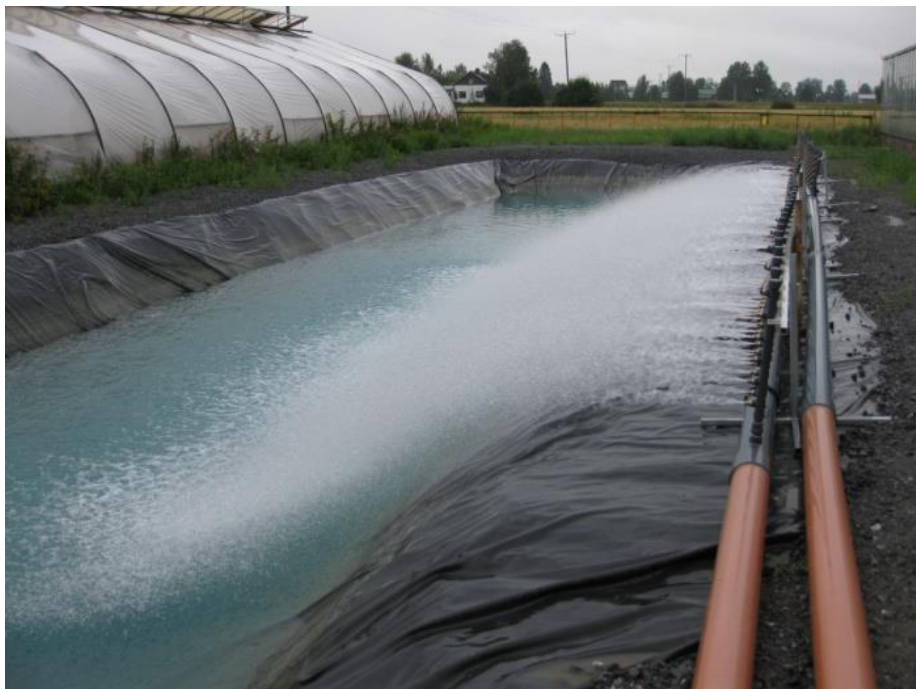
Figur 4 Bassäng och uteenhetens vattensprinkling

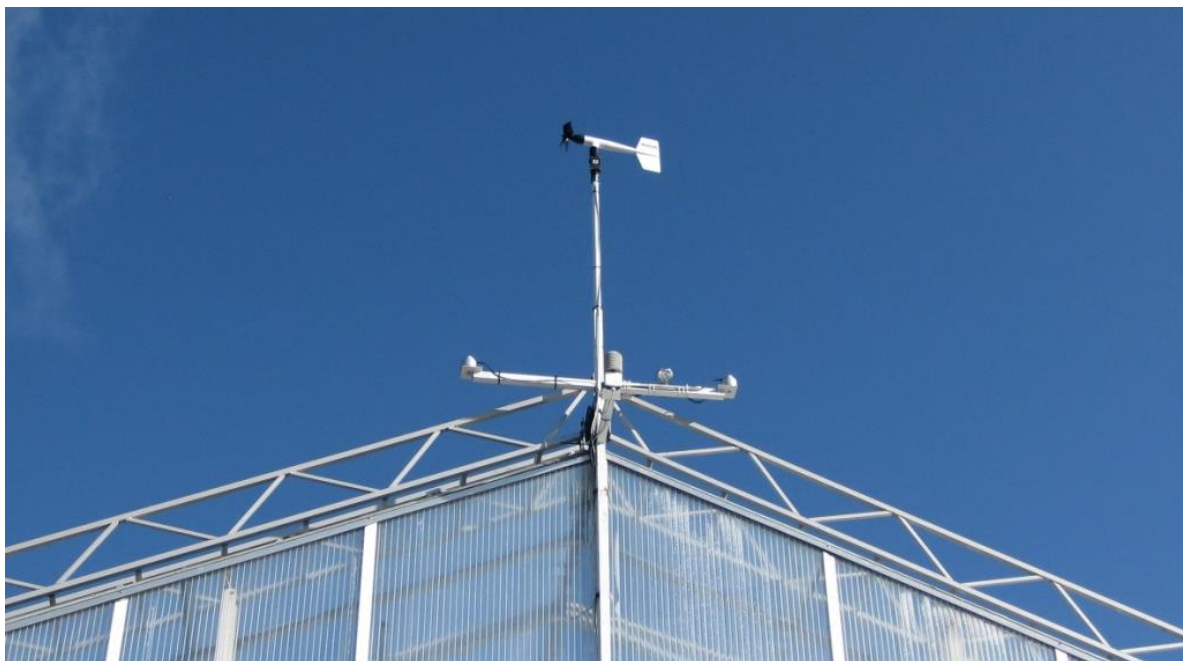
Figur 6 Väderstation med sensorer för vindhastighet och riktning (överst), globalinstrålning, temperatur och fuktighet samt FIR-strålning (nedre tvärbommen)

Temperaturen och fuktigheten hos uteluften mättes med en kombinerad temperatur- och fuktsensor placerad i höjd mednocken av växthuset och cirka en meter från gaveln (Figur 6). I samma väderstation fanns också sensorer för strålning och vindförhållanden. Även strålningen på insidan av växthuset registrerades.

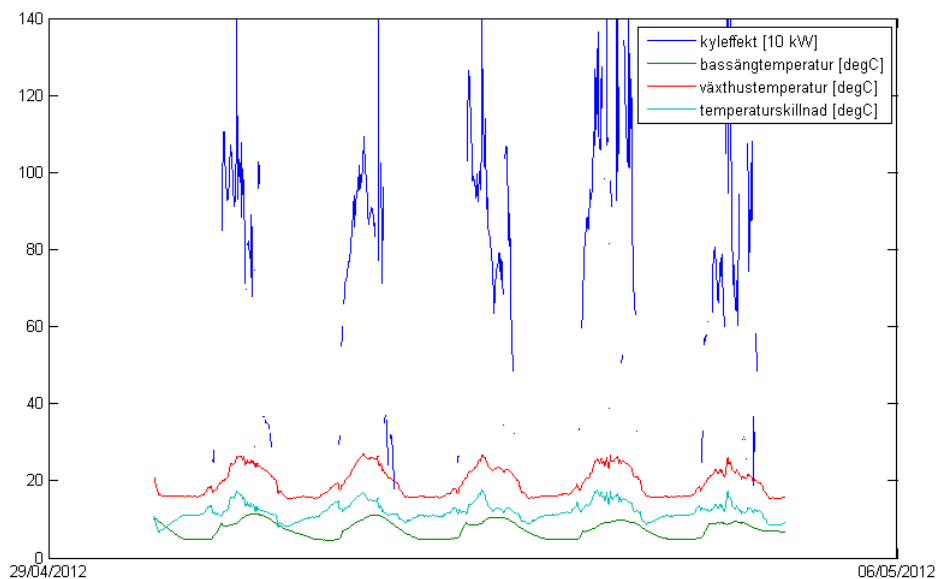
Figur 14 Kyleffekt under fem dygn i maj 2012.

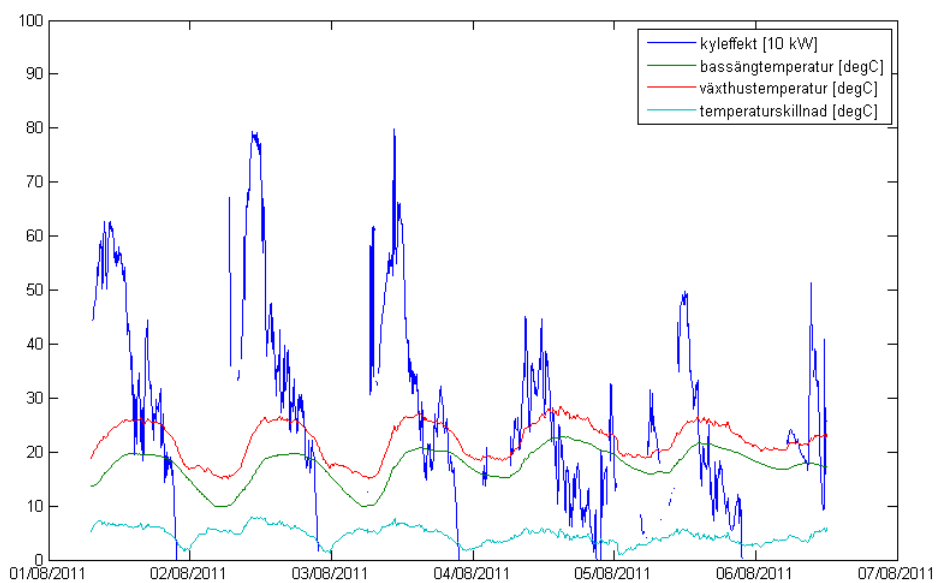
Figur 15 Kyleffekt samt växthustemperatur och lufttemperatur under sex dagar i augusti 2011. Kyleffekten är högst under förmiddagen.

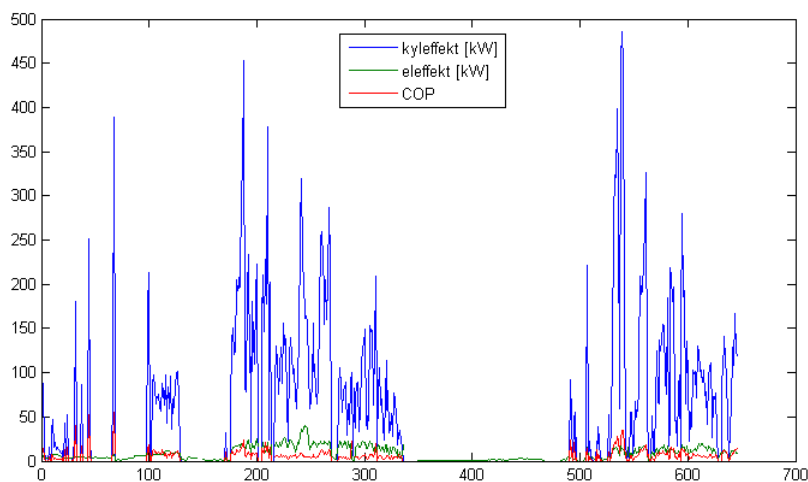
Figur 19 Dygnsvisa medeltal för kyleffekt, eleffekt och COP under hela tidsperioden. Värdet för COP är beräknat som dygnsmedeltalet av kyleffekten delat med dygnsmedeltalet för eleffekten. Horisontella axeln anger antalet dygn från mätstart.

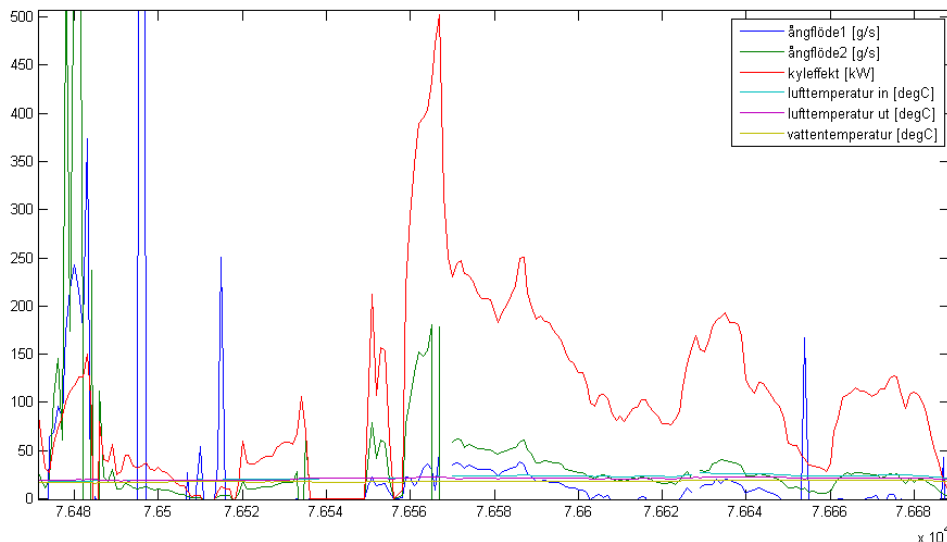
Figur 23 Till västra vattenridån bortkondenserat ångmassflöde vid olika tidpunkter under en 18 h period 8.8.2011. Ångflödet är beräknat enligt två olika metoder. Överensstämmelsen mellan de båda räknesätten är dålig. Det beror på låga temperaturskillnader mellan kylvatten och luft.

Figur 22 och Figur 23 visar för två olika tidsperioder ångmassflödet beräknat på de två ovan nämnda sätten. I Figur 22 ger de båda metoderna god överensstämmelse medan de i Figur 23 ger tidvis mycket dålig överensstämmelse. Orsaken till den dåliga överensstämmelsen i detta fall är att kylvattnets temperatur är hög. Entalpitetskillnaderna i ekvationerna (4.2) och (4.5) blir då låga och mätosäkerheten börjar spela en stor roll. Eftersom entalpitetskillnaden finns i nämnaren kan orimligt stora värden lätt uppstå. Generellt förefaller beräkningssätt 1 ge stabilare resultat.

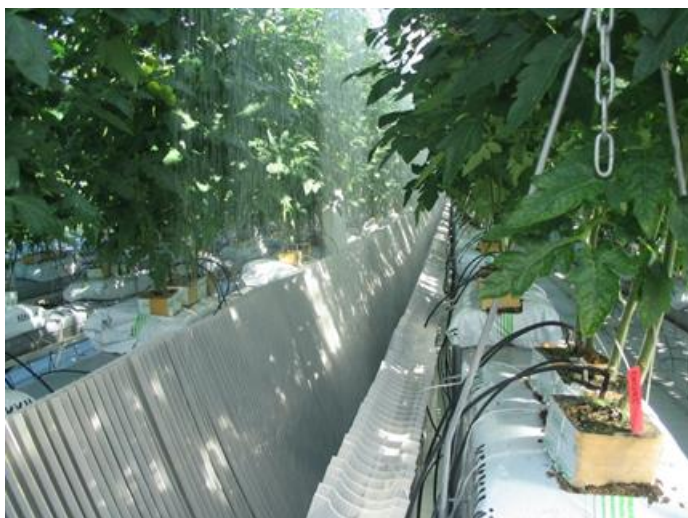
Figur 29 Novarbos droppridå med droppavskiljaren.

vattenridån installerades mellan plantraderna på två platser i växthuset (Figur 28 och Figur 29). För att kunna installera avfuktningssystemet mellan plantraderna måste man där ta bort HPS-mellanbelysningen och avståndet mellan dessa plantrader ökades lite. Sammanlagt fyra plantrader påverkades alltså när mellanbelysningslamporna togs bort. För växthuset som helhet minskade mellanbelysningseffekten då till 53 W/m².
