HYDRAULIIKKASYLINTEREIDEN KESTÄVYYS JA  
KONSTRUKTIOVERTAILU

# HYDRAULIIKKASYLINTEREIDEN KESTÄVYYS JA KONSTRUKTIO- VERTAILU

Ruostejoki, Mikko  
Satakunnan ammattikorkeakoulu  
Automaatiotekniikan koulutusohjelma  
Huhtikuu 2016  
Ohjaaja: Suvela, Timo  
Sivumäärä: 31  
Liitteitä: 7

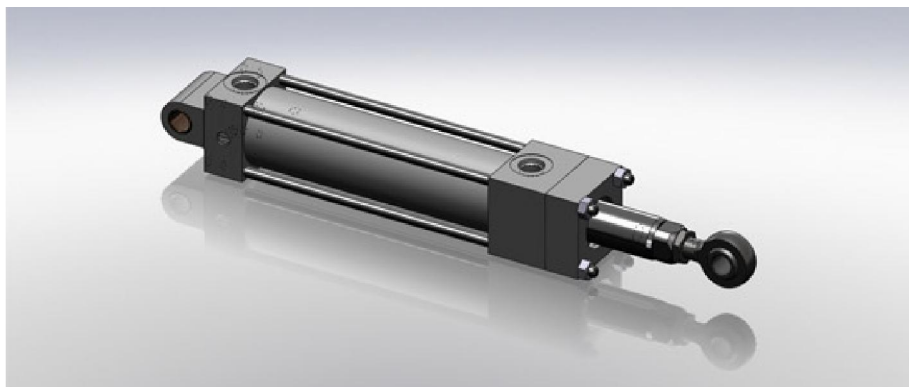
Kuva 6 Sidepulttisylinteri [Hydratech]

Yksinkertaisin ja yleensä edullisin tapa koota sylinteri on sidepulteilla (kuva 6). Sidepulteilla kasattavan sylinterin päädyt ovat kiristetty putken päätyihin sidepulttien avulla, joten sylinterissä ei ole hitsattuja rakenteita. Sidepulttisyylinteri on helppo valmistaa ja sen konstruktio on yleensä muita rakennetyyppejä selvästi yksinkertaisempi. Sidepulteilla kasattavista sylintereistä ei yleensä saada kovinkaan vahvoja, joten niitä ei yleensä käytetä kovilla paineilla. Kuitenkin tällä tavalla valmistettuja sylintereitä käytetään paljon teollisuudessa niiden halpuuden ja helpon huollettavuuden vuoksi.

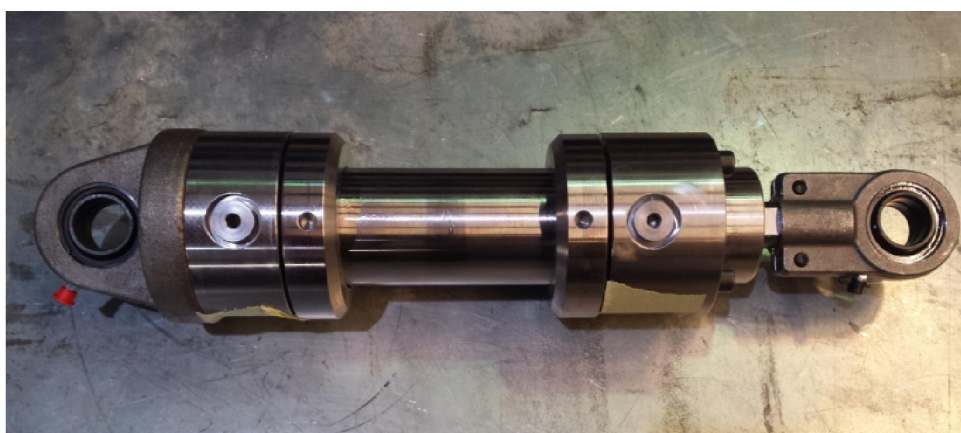
Kuva 7 Ruuviliitos rakenteellinen sylinteri HD6120 PKP 50/28-80 (Ruostejoki 2015)

Kolmannessa tavassa sylinteri kootaan ruuviliitännällä, jossa sylinterin päädyt kiinnitetään ruuveilla sylinteriputkessa oleviin vastakappaleisiin (kuva 7). Sylinteriputkessa olevat vastakappaleet voidaan toteuttaa kierteellisinä, jolloin sylinteriputken pinnalle tehdään ulkokierre vastakappaleena toimivalle kiinnitysrenkaalle. Toinen tapa on hitsata kiinnitysrenkaat sylinteriputken päälle kiinteäksi osaksi sylinteriputkea. Ruuviliitännällä toteutettu rakenne on rakennetyypeistä vahvin ja sitä käytetään yleensä raskaassa teollisuuskäytössä, jolloin halutaan suuria voimia ja hyvä sylinterin kestävyys.

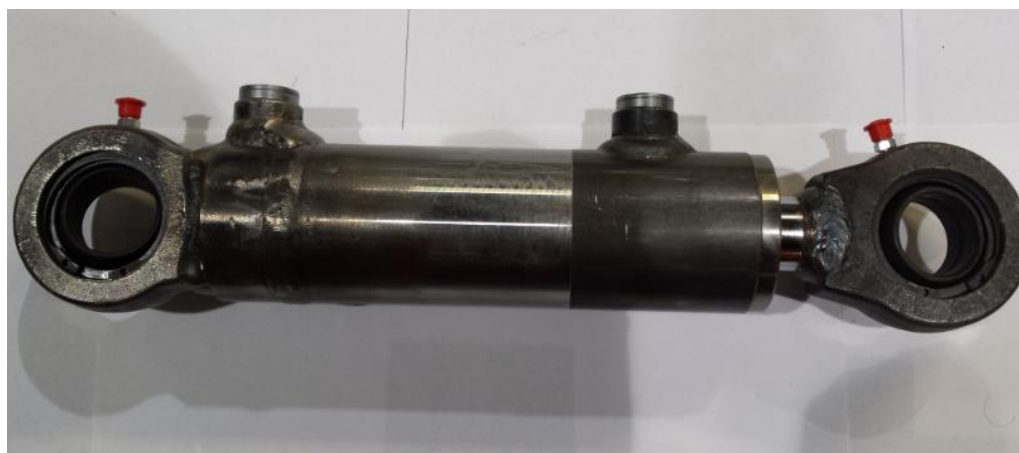
Kuva 8 Hitsatulla takapäädyllä ja kierteellisellä etupäädyllä valmistettu sylinteri HD2250 PP 50/28-80 (Ruostejoki 2015)

Viides ja yleisesti käytetty tapa koota sylinteri on yhdistää eri rakenteita keskenään. Tällä tavoin voidaan yhdistää kunkin rakenteen parhaimmat puolet eri käyttökohteisiin ja vaatimuksiin sopiviksi. Yleinen tapa on valmistaa sylinterin takapääty hitsaamalla ja etupääty kierrelitoksella (kuva 8).

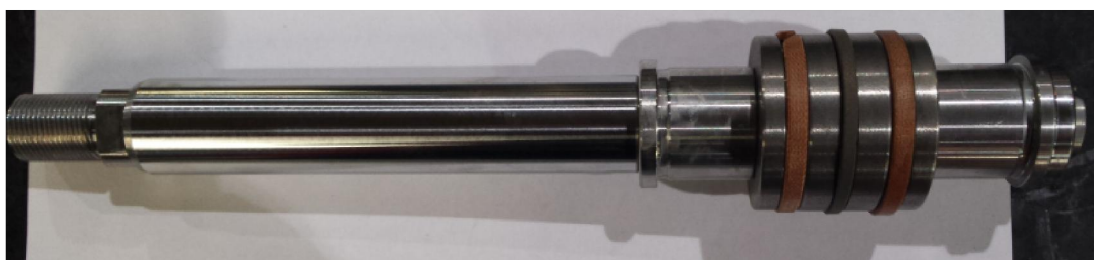
Kuva 13 HD6120 PKP 50/28-80 männänvarsi koottuna (Ruostejoki 2015)

Männänvarsi on valmistettu kovakromatusta pyörötangosta, jonka kromikerroksen paksuus on vähintään 20  $\mu\text{m}$  ja pinnan karheus vähintään Ra 0,4. Männänvarren kiinnitykset ovat kierteelliset molemmissa päissä vartta, joten mäntä ja nivelpää kiinnitetään männänvarteen kierteiden avulla (kuva 13).

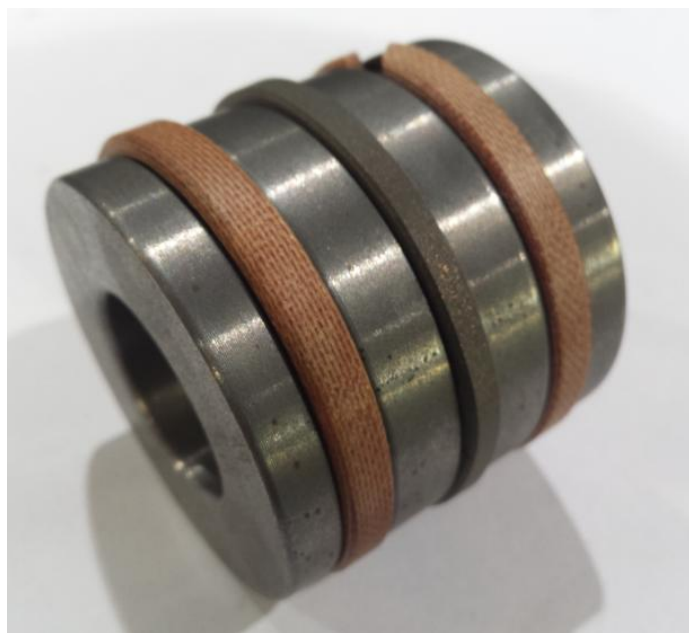
Kuva 14 HD6120 PKP 50/28-80 mäntä ja tiivisteet (Ruostejoki 2015)

kahdennettuun varrentiivisteeseen. Varrentiiveydestä pitää huolen polyuretaanipohjainen elastomeeri tiiviste, pronssivahvisteinen ptfe tiiviste ja varren tiivisteiden lisäksi tiivistepesässä on kaksi krutex200 ohjainnauhaa. HD6120-sarjan männäntiivisteinä käytetään niin ikään pronssivahvisteista ptfe tiivistettä, sekä tämän ohella kahta krutex200 valmisteista männänohjainta (kuva 14). Putken ja päätyjen välinen liitos on tiivistetty o-renkaiden ja tukirenkaiden avulla kuten kuvassa 11 näkyy.

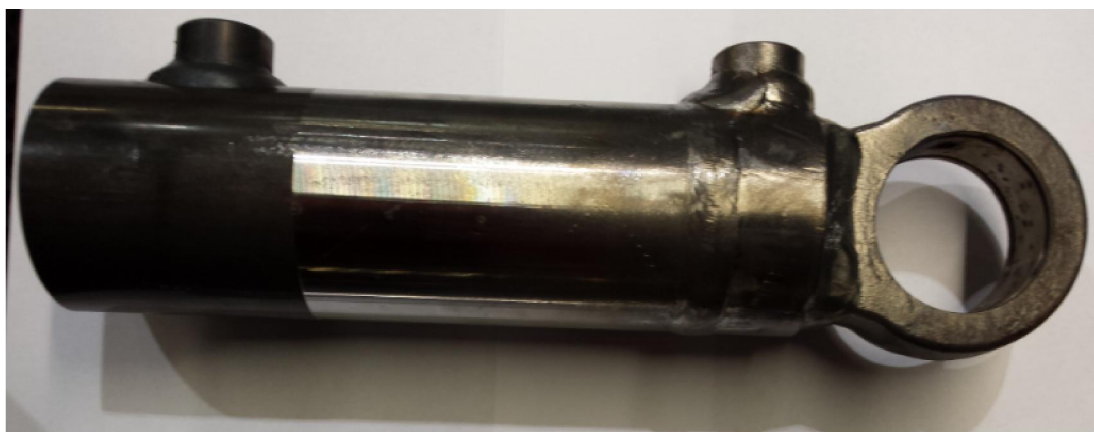
Kuva 16 HD2250 PP 50/28-80 Sylinterirunko (Ruostejoki 2015)

HD2250-sarjan sylinterirunko (kuva 16) koostuu sylinteriputkesta ja putkeen hitsattavasta takapäädystä. Putken etupäähän koneistetaan sisäkierre, jonka avulla tiivistepesä kiinnitetään sylinteriputkeen. Sylinteriputken päälle hitsataan myös liitinaukot, joissa on lieriömäinen putkikierre. Sylinteriputki on valmistettu saumattomasta teräsputkesta, jonka sisäpinta on silovalssattu tai hoonattu.

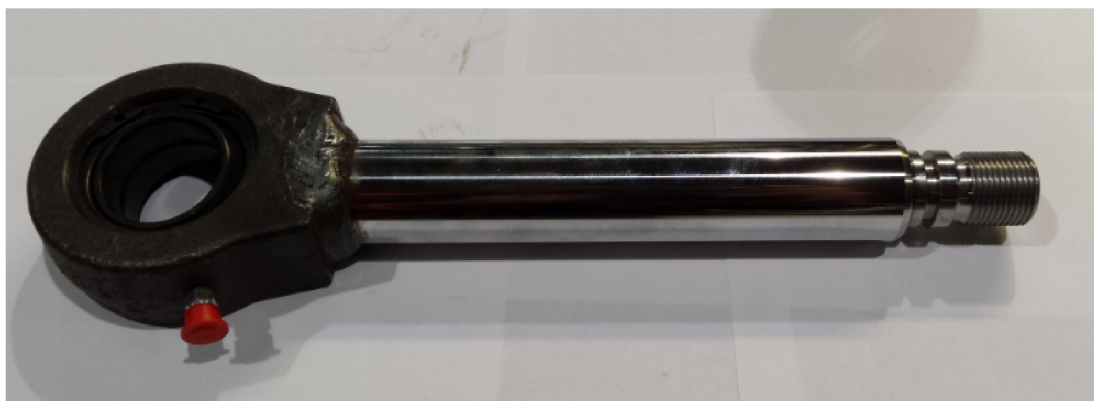
Kuva 17 HD2250 PP 50/28-80 männänvarsi (Ruostejoki 2015)

Männänvarsi (kuva 17) on valmistettu kovakromatusta pyörötangosta, jonka kromikerroksen paksuus on vähintään 20  $\mu\text{m}$  ja pinnan karheus vähintään Ra 0,4. Männänvarressa on hitsattu nivelpää ja mäntä kiinnitetään varteen kierteen avulla.

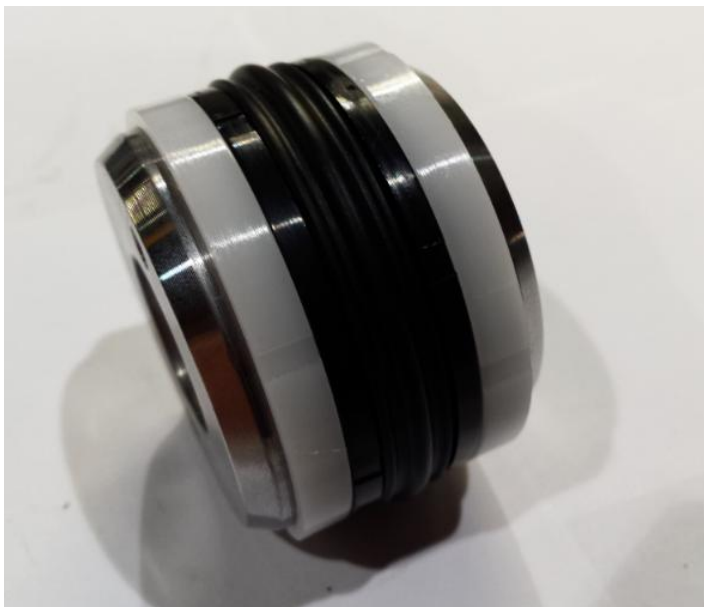
Kuva 18 H HD2250 PP 50/28-80 mäntä ja tiivisteet (Ruostejoki 2015)

HD2250-sarjan sylintereissä varrentiivistys on toteutettu kahdennetulla varren tiivistyksellä, mutta toisin kuin HD6120-sarjan sylintereissä tiivistepesässä ei ole varren ohjainnauhoja. Ohjainnauhojen sijasta sylinterin tiivistepesä on valmistettu pehmeästä valuraudasta, joka toimii samalla varren ohjaimena. Tiivisteet tiivistepesässä ovat ohjainnauhoja lukuun ottamatta vastaavat kun HD6120-sarjan sylintereissä. Toinen varren tiivisteistä on polyuretaanipohjainen elastomeeri tiiviste ja toinen pronssivahvistettu ptfe tiiviste. Männäntiivisteenä HD2250-sarjan sylinterissä on kolme osainen kompaktitiiviste, joka koostuu muovisista tukirenkaista ja niiden välissä olevasta nitiilikumisesta männäntiivisteestä (kuva 18).

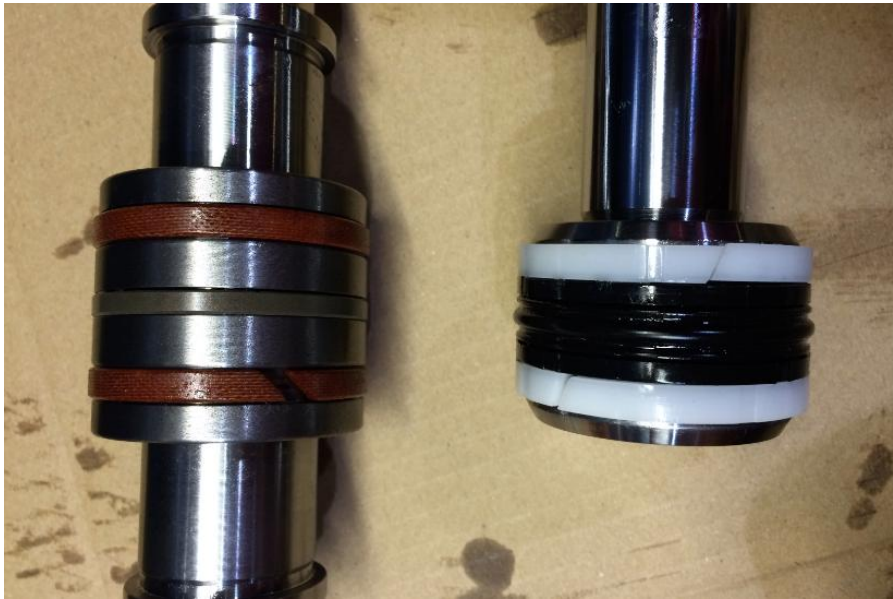
Kuva 24 Testisylintereiden männäntiivisteet väsytestin jälkeen (Ruostejoki 2015)

Väsytestin jälkeen tuloksia analysointiin Hydoring Oy:n suunnittelijoiden kanssa ja lopputulemana todettiin molempien sylintereiden olevan täysin kunnossa, eikä sylintereiden voida katsoa kuluneen väsytestissä juuri lainkaan. Väsytestin aiheuttamaa kuormitusta sylintereille olisi voitu koventaa toteuttamalla sylinterin suunnanvaihto aikareleen sijasta painekytkimellä, jolloin varsinkin hitsatulla rakenteella oleva HD2250-sarjan sylinterin hitsausliitokset olisivat joutuneet huomattavasti suuremman rasituksen alaiseksi.
