PUTKIPOSTILINJAN NYKYTILAN ARVIOINTI

**Opinnäytetyö
CENTRIA-AMMATTIKORKEAKOULU
Kone- ja tuotantotekniikka
Huhtikuu 2016**

Unit Unit of Kokkola-Pietarsaari	Date April 2016	Author/s Matti Taka-Eilola
Degree programme Machine- and production technology		
Name of thesis PNEUMATIC TUBE: INVESTIGATION OF CURRENT PERFORMANCE		
Instructor Ilkka Rasehorn	Pages 28	
Supervisor Jonas Kronqvist		
<p>The aim of this thesis was to investigate the current state of the pneumatic tube line at Boliden Kokkola Oy and the possibility of upgrades and expansion in the near future. The pneumatic tube is used at Boliden Kokkola to transport samples from different departments to the laboratory. The samples need to be analysed in schedule, otherwise the zinc process may be disrupted. Operational reliability is thus very important for the laboratory.</p> <p>Boliden Kokkola is the second largest zinc factory in Europe. In this thesis the expansion of the pneumatic tube line to the sulphuric acid factory and the roaster was also under research. From these departments the samples are delivered by car. The thesis work discusses the current performance, problems and the research of the future state of the pneuma

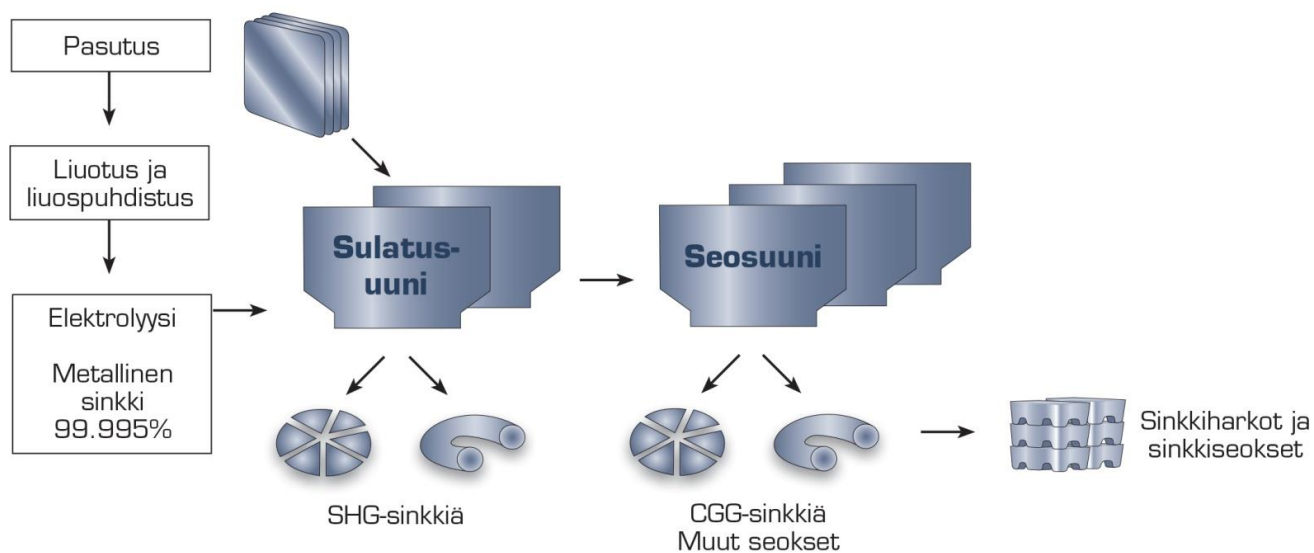
KUVIO 7. Sulatus, seostus ja valu (Boliden Kokkola 2013)

Elektrolyysissä saatavat sinkkilevyt sulatetaan valimon induktiouunissa. Sulatettu sinkki valetaan joko 25 kilon harkoiksi tai sinkkijumboiksi. Osaan tuotteista seostetaan alumiinia tai muita metalleja asiakkaiden toiveiden mukaisesti. Valun jälkeen sinkki on valmis myytäväksi tuotteeksi. (Boliden Kokkola: Rikasteesta metalliksi - sinkin tuotantoprosessi, 2013)

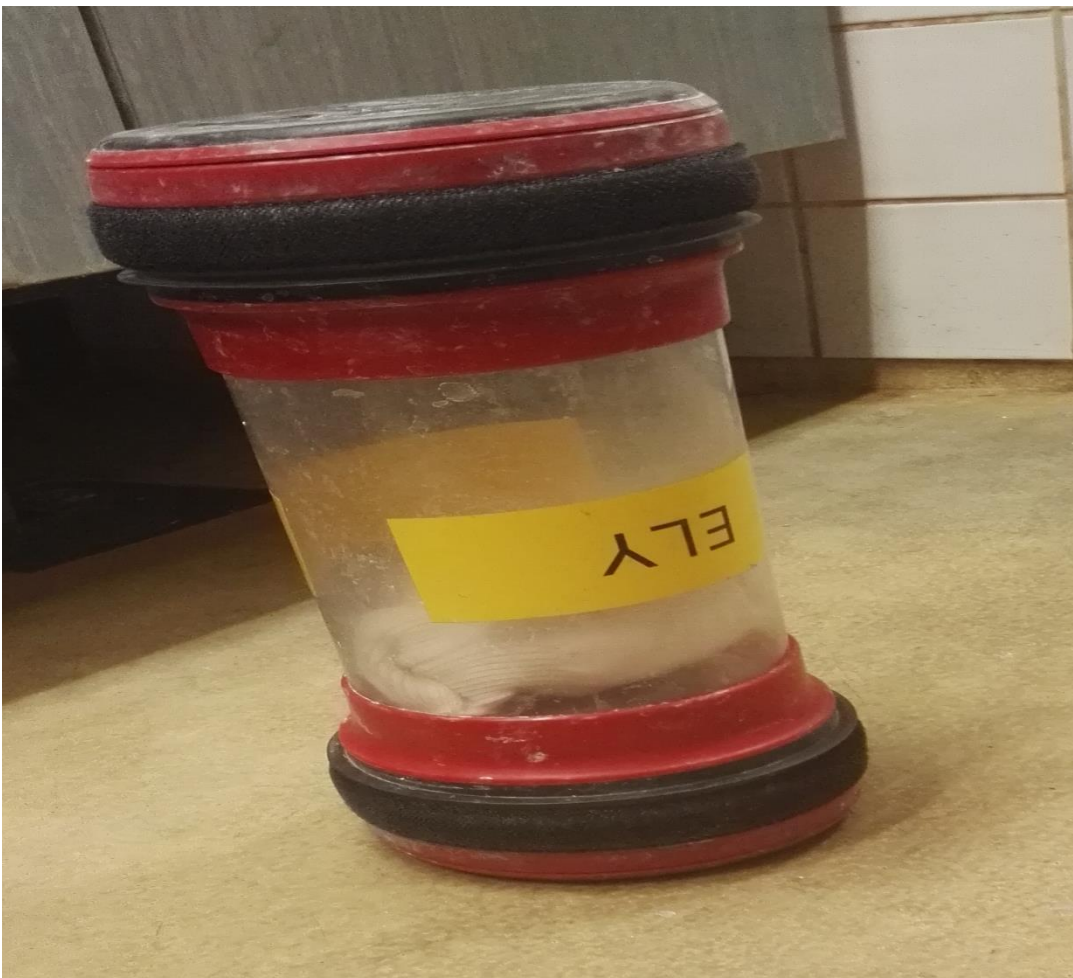
KUVA 1. Putkipostin kapseli (Kuva Matti Taka-Eilola)

Putkipostin suurin ongelma on jumiin jäävät kapselit. Tämä johtuu yleensä kapselintiivisteiden liian huonosta kunnosta. Kapseleita pyritään huoltamaan 2-3 kuukauden välein. Kapseleita ei kuitenkaan käytännössä merkitä mitenkään, joten joitain kapseleita saatetaan käyttää kauemmin tai useammin kuin toisia. Toimintavarmuuden kannalta olisi hyvä käyttää kaikkia kapseleita tasaisesti, tai vähintään tarkkailla tiivisteiden kuntoa. Käyttäjää on pyydetty asettamaan liian kuluneet kapselit sivuun, mutta jostain syystä näin ei aina tehdä. Jumiin jäänyttä kapselia ei aina saada imettyä pois järjestelmästä, vaan sitä joudutaan joskus hakemaan putkilinjasta. Tämä vie aikaa koska mistään ei näe kapselin sijaintia. Kapseleiden kantokyky myös heikkenee tiivisteiden kulumisen myötä, jolloin kapseli saattaa jäädä jumiin, vaikka aiemmin se olisikin päässyt perille. Tiivisteiden kulumisnopeudesta ei ole mitään tietoa. Putken sisäpuoliseen tarkastukseen on käytetty go-pro kameraa, mutta sen tarkkuus ei riitä putkiston saumojen tarkastukseen. Suurnopeus kamera saattaisi olla ratkaisu, jos sen saa mahtumaan kapseliin.

Putkipostin toimintavarmuus on hyvällä tasolla. Suurin osa ongelmista voidaan ratkaista yksinkertaisilla ja pienillä teoilla. Kapseleiden välille jääminen on yleisin vika, tämä johtuu liian kuluneista tiivisteistä. Putkipostin käyttäjien rutiniin pitäisikin saada silmämääräinen tiivisteiden kunnon tarkastus, jotta liian huonoja kapseleita ei yritettäisi laittaa putkipostiin. Kapselin tiivisteiden kulumista voitaisiin hidastaa käsittelemällä niitä aina puhtain hanskoin. Hapojäämät syövät kumisen tiivisteiden nopeasti käyttökelvottomaksi. Nykyisestä järjestelmästä ei näe, mihin kapseli on jäänyt jumiin. Vian paikantaminen voi kestää tunteista jopa vuorokauteen, jos jumiutunutta kapselia ei saada imettyä pois järjestelmästä. Tämän vuoksi kapseleiden kunnosta tulisikin huolehtia paremmin. Nykyisin niitä huolletaan vasta, kun ne jäävät välille. Elektrolyysin henkilöstön mielestä kunnossapito ei kovin helpolla anna uusia kapseleita käytettäväksi. Näin ei saisi olla, vaan kapselit pitäisi vaihtaa heti kun niistä ilmoitetaan. Myös käyttäjien tulisi huolehtia kapseleiden kunnosta paremmin. Käyttäjiä pitäisi kouluttaa tunnistamaan huonoon kuntoon mennyt kapselin tiiviste, sillä tuli ilmi, etteivät läheskään kaikki tiedä, koska kapseli tulisi lähettää huoltoon. Tähän riittäisi vaikkapa kuvallinen esimerkki selityksineen

Kapseleille ei ole asemaa, minne ne voisi lähettää huoltoon, mutta puhdistamon asema on lähellä kunnossapidon majapaikkaa. Puhdistamon asemasta voisikin tehdä myös huoltopisteen, jonne huollettavia kapseleita voisi lähettää. Huoltoon menevät kapselit voisi merkitä esimerkiksi lapulla ja puhdistamon henkilö voisi nostaa huoltoon menevät kapselit erilliseen huoltohyllyyn, josta kunnossapidon henkilö kävisi ne sitten myöhemmin noutamassa. Toinen vaihtoehto olisi jatkaa putkilinjaa puhdistamon asemalta ja tehdä uusi asema kunnossapidon tukipisteelle, jonne huollettavat kapselit voitaisiin lähettää huoltoon. Putkipostin putkilinjan sisäpuolen tilaa ei tällä hetkellä käytössä olevalla go-pro kameralla pystytä tarkistamaan. Kuva vilisee liian nopeasti, että siitä saisi pysäytettäessä selvää. Kunnossapidon mielestä tarkalla suurnopeuskameralla saisi riittävän tarkkaa kuvaa putkisaumoista. Kameran tulisi sopia kapseliin ja siinä olisi hyvä olla valo, muuten joudutaan kameran lisäksi laittamaan kapseliin myös taskulamppu.

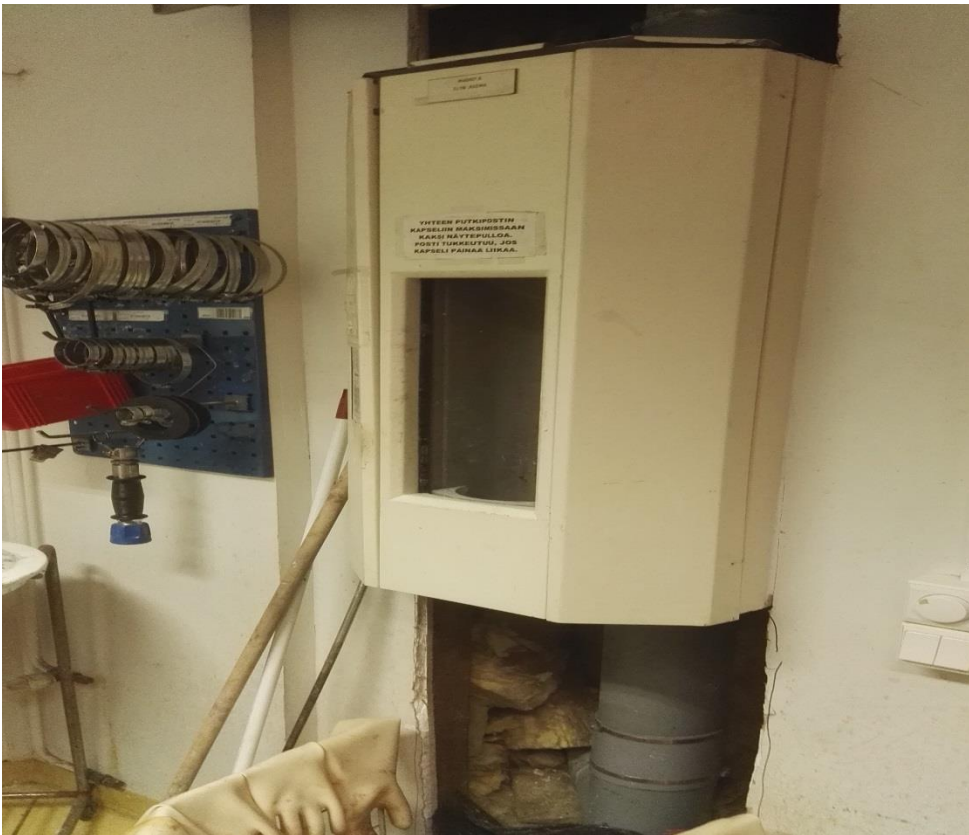
KUVA 2. Elektrolyysin asema.(Kuva Matti Taka-Eilola)

Elektrolyysi lähettää päivittäin laboratorioon 10 kapselia näytteitä. Putkiposti toimii suurimman osan ajasta hyvin. Välillä tulee ajanjaksoja, jolloin putkiposti on vähän väliä toimimaton. Kun syy saadaan korjattua, se toimii taas pitkän aikaa luotettavasti. Elektrolyysin asema on tällä hetkellä pienessä laboratorio kopissa, jossa on halli-ilma. Elektrolyysin ilma on voimakkaasti korrosoivaa ja syö tehokkaasti asemassa olevat liitokset, juotokset yms. ja aiheuttaa siten monenlaisia ongelmia aseman luotettavuuden ja käyttöiän kannalta. Elektrolyysin kanssa asioita läpikäydessä tuli myös ilmi ettei edes kokenut putkipostin käyttäjä ollut tiennyt, milloin tiiviste on kulunut sen verran, että se pitäisi huoltaa. Elektrolyysin mielestä uusia kapseleita on hankala saada eikä huonoja kapseleita huolleta ajallaan. Henkilöstön käsitys on että automaatioryhmä ”pihtaa” uusia kapseleita.

Asemia on huonoissa olosuhteissa. Asemien altistuminen hapettaville ja pölyisille olosuhteille lisää vikojen esiintymistä. Elektrolyysin asema on suurin ongelma. Sen sijainti halli-ilmassa hapettaa piirikorttien liitoksia, antureita yms. aiheuttaen ongelmia. Myös valimon asema on halli-ilmassa ja pölyisyyden vuoksi olisi toivottavaa saada myös se puhtaaseen ilmatilaan. Pöly aiheuttaa rajojen tukkeutumisista, anturi vikoja ja se myös leviää putkistossa muille asemille aiheuttaen ongelmia myös niillä. Asemien suojaamiseksi näiltä olosuhteilta riittäisi niiden kotelointi, johon järjestettäisiin ilmanvaihto puhtaalla ilmalla. Näin saataisiin väylävikojen ja anturivikojen vähennyttä ja asemien kestoikää pidentettyä. Asemat tulisi sijoittaa siten, että ne on helppo huoltaa. Puhdistamon asema on tällä hetkellä kunnossapidon mielestä hankala huoltaa, ahtaan sijoituspaikan vuoksi.

Elektrolyysin asema on tällä hetkellä aivan hallin vieressä olevassa elektrolyysin omassa laboratorio kopissa, jossa näytteet valmistellaan laboratoriota varten. Huoneessa on sama syövyttävä ilma, kuin hallissa. Putkiposti aseman suojaamiseksi tämä tila olisi hyvä tiivistää ja ylipaineistaa puhtaalla ilmalla. Elektrolyysin käyttöinsinööri ehdotti myös aseman siirtämistä pois laboratorio kopista käytävälle. Asemaa jouduttaisiin siirtämään noin kaksi metriä ja se tekisi kulkutiestä hieman ahtaan. Paras tapa ratkaista ongelma on nykyisen tilan tiivistäminen ja puhtaan ilman tuominen tähän tilaan. Samalla vällyttäisiin ylimääräisiltä purkutöiltä eikä näytteitä tarvitsisi tuoda käytävälle lähettämistä varten. Puhdas

ilma saataisiin luultavasti helpoiten yhdistämällä laboratorio koppi toimiston kanssa samaan ilmanvaihtoon. Asema olisi hyvä myös saada pois seinän sisältä. tällä hetkellä se on upotettuna seinään. se hankaloittaa huoltotöitä ja altistaa aseman takapuolen kokonaan halli-ilmalle. mikäli seinän sisästä siirtäminen ei onnistu, tulisi asema joka tapauksessa eristää kokonaan halli-ilmasta.
