# Tuuli III -alkeisharjoituskoneen ohjaamon istuimien merkitysarviointi ja konservointi

Metropolia Ammattikorkeakoulu

Opinnäytetyö

2.6.2016

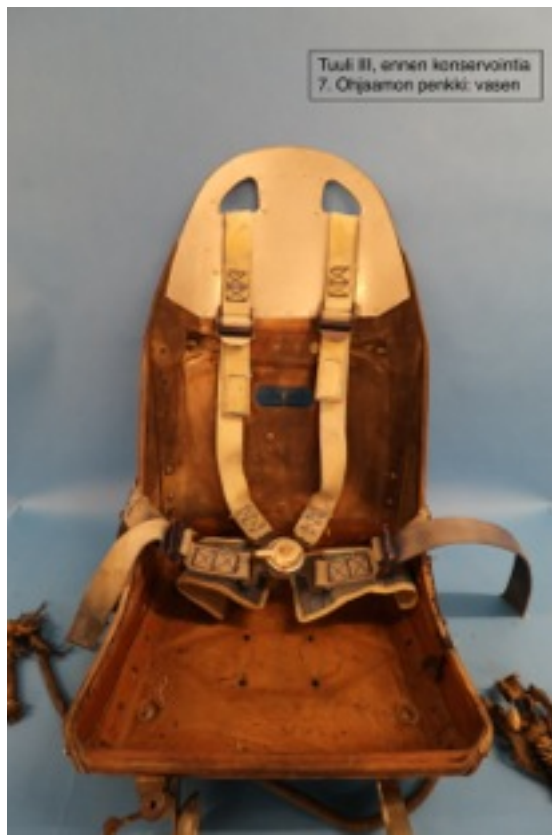
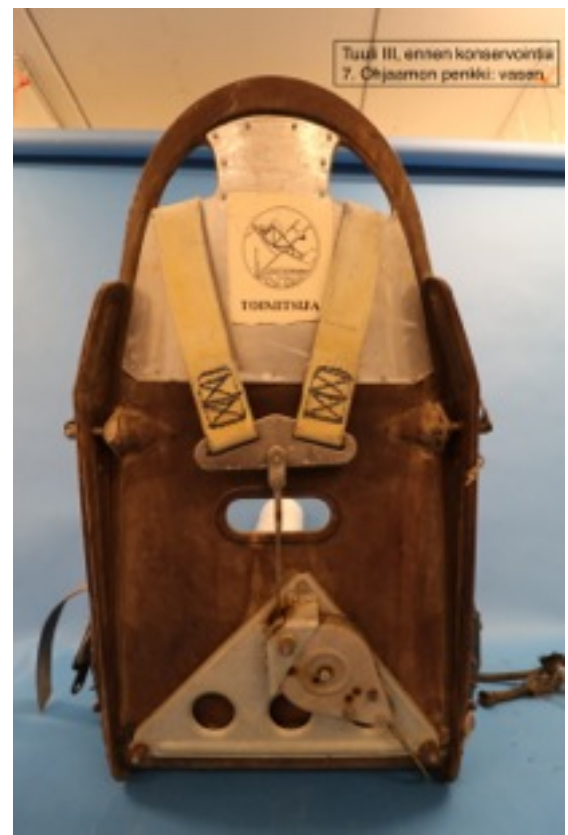
Yleisesti ottaen kahden konservoinnin kohteena olevan istuimen kunto on tasoltaan melko samanlainen. Kummassakin penkissä on omia yksittäisiä puutteita, mutta kumpikaan ei ole nostettavissa kunnoltaan toisen edelle. Esimerkiksi oikeassa penkissä istuinosan nahkareunustukset ovat säilyneet paremmin, kuin vasemmassa. Vasemmassa penkissä puolestaan turvavöiden pehmusteet ovat pystyneet ehjempinä, kuin oikeassa.

Pitkään jatkuneen ulkosäilytyksen seurauksena kummankin penkin pinta on liki kauttaaltaan ohuen homekerroksen peittämä. Istuinosassa home esiintyy pilkkuina, joiden väri vaihtelee tumman ruskeasta mustaan. Myös homepilkkujen esiintymistiheys vaihtelee yksittäisistä pisteistä paksuiksi saarekkeiksi muodostuviin ryhmittymiin. Selkänojassa home muodostaa ohuen yhtenäisen kerroksen ja on väriltään vaaleaa.

Penkkien pinta puhdistetaan liasta imuroimalla ja harjaamalla. Home poistetaan etanoli-vesi-seoksella (50:50), kevyesti pumpulitikulla hankaamalla. Päättöä edelsi puhdistuskokeilut salivalla, pelkällä vedellä, sekä pelkällä etanolilla. Salivan ja veden puhdistus-teho oli huomattavasti parempi kuin alkoholin. Vesi on salivaa helpommin saatavilla, eikä sitä käytettäessä tarvitse huolehtia entsyymijäämistä tai muista salivan luonnollisista epäpuhtauksista. Vaikka alkoholin jättämä puhdistusjälki ei ollut yhtä näyttävä kuin veden, on senkin rooli seoksessa tärkeä. Alkoholi vauhdittaa kosteuden haihtumista ja deaktivoi homekasvustot.

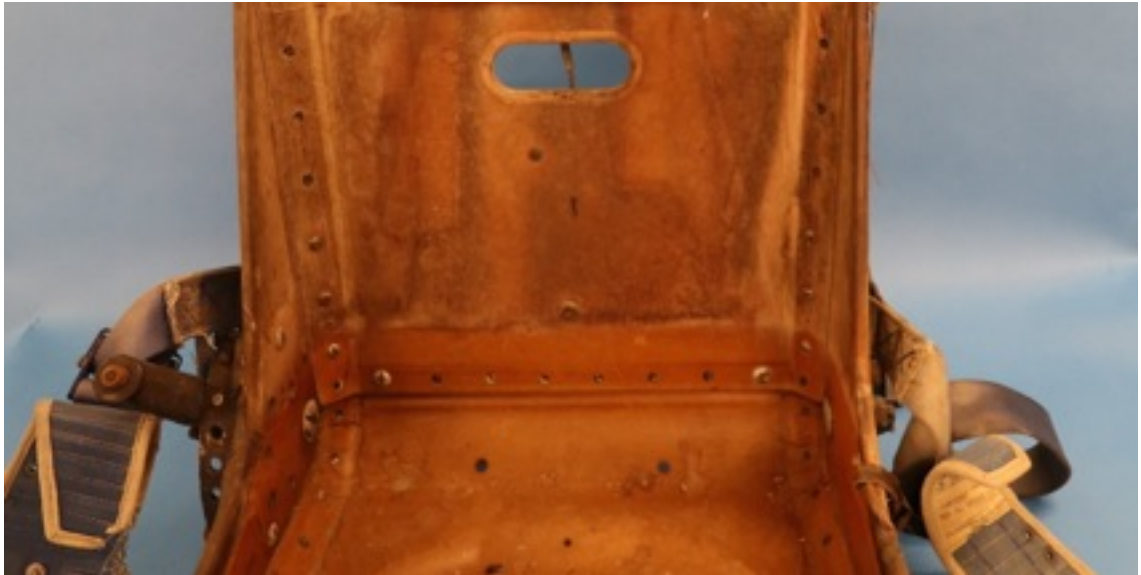
Poikkeuksen tekee, molemmissa istuimissa, istuinosan laskuvarjolle tai pehmusteelle varattu syvennys, jota home ei ole juurikaan koskettanut. Kuvasta on nähtävissä värimuutos, jonka rajoittuu varsin tarkkaviivaisesti pehmusteen suojaamaan alueeseen. On

vaikea arvioida onko värimuutoksen syynä homekasvusto, vai johtuuko se UV-säteilyn aiheuttamista muutoksista hartsissa.

Ei home, eikä kosteus ole kuitenkaan pahemmin vaurioittanut penkkien pintaa rakenteellisesti. Pintakäsittelykerroksessa ei ole huomattavissa liukenemista tai syöpymistä. Puun rakenteessa ei ole vettymisen merkkejä, kuten vääntyneisyyttä, turvotusta tai liimattujen ja prässättyjen kerrosten liuskoittumista ja erkanemista. Kosteuden vaikutukselle alttiimpana olevat reunatkin ovat pysyneet tiiviinä.

Sen sijaan istuin osan reunoja kiertävät nahkanauhat ovat, etenkin vasemman penkin kohdalle, lähes tuhoutuneet.

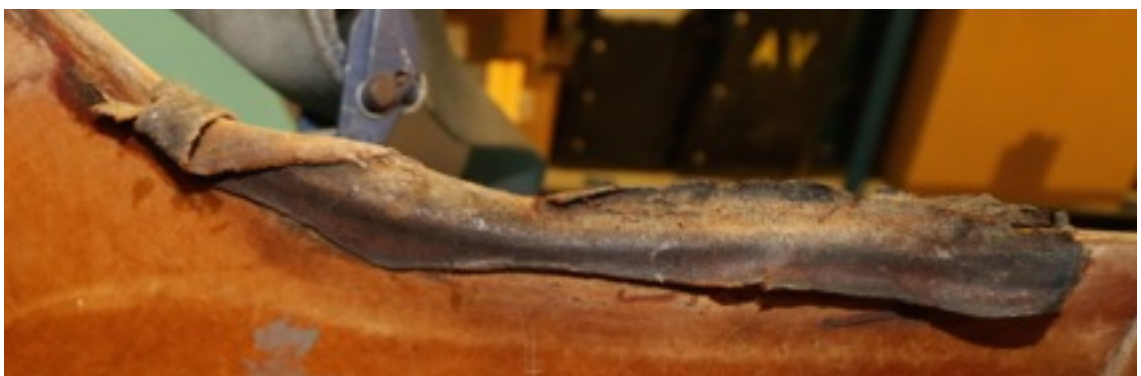
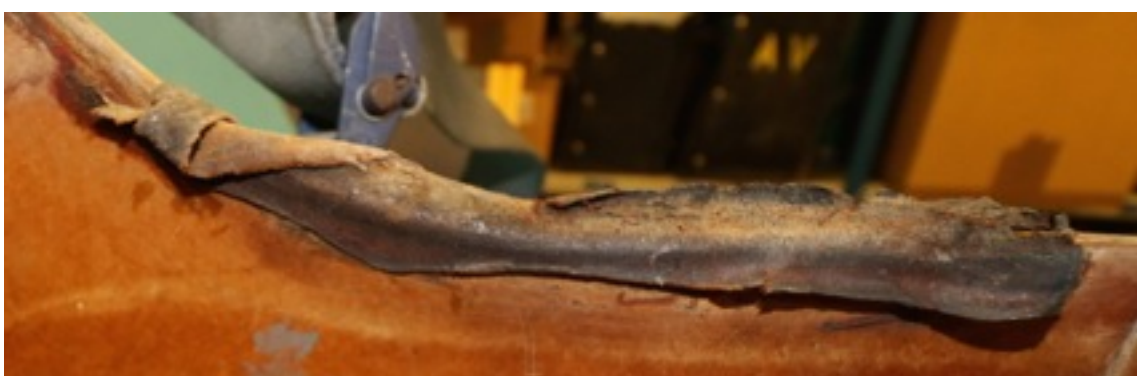
Penkin rakenteen sisällä on niittejä, joista osa havaittavissa pinnassa olevina kohoumina. Niittien ympäriltä penkin pinta on tummunutta.

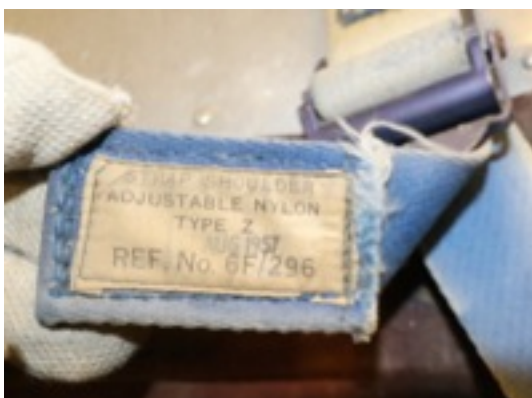
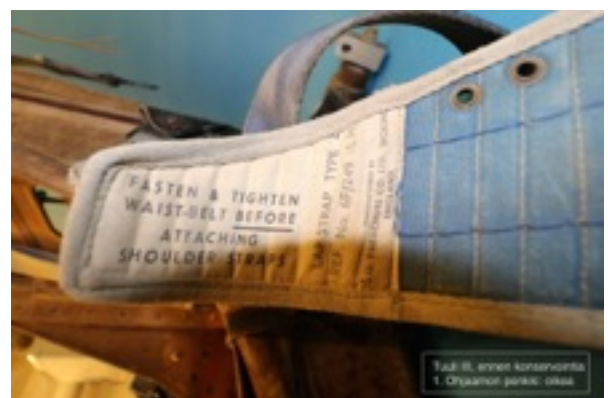
Oikean penkin turvavyön (se, jossa on lukitusmekanismi) pehmuste on repeytynyt niin, että metallinen tukirakenne pilkkottaa kankaiden sisältä. Vasemman penkin vastaavat, pehmusteen lävistävät messinkiset rengasniitit ovat paksun korroosio- ja suolakerroksen peittämät ja uhkaavat haurastuttaa niihin kosketuksissa olevan tekstiiliin.

Pesun yhteydessä voiden niittauksessa ilmenevät korroosiotuotteet poistetaan, mahdollisuuksien mukaan mekaanisesti. Repeytyneet ja haurastuneet tekstiiliosat kiinnitetään, mahdollisesti liimaamalla tukikankaalle.

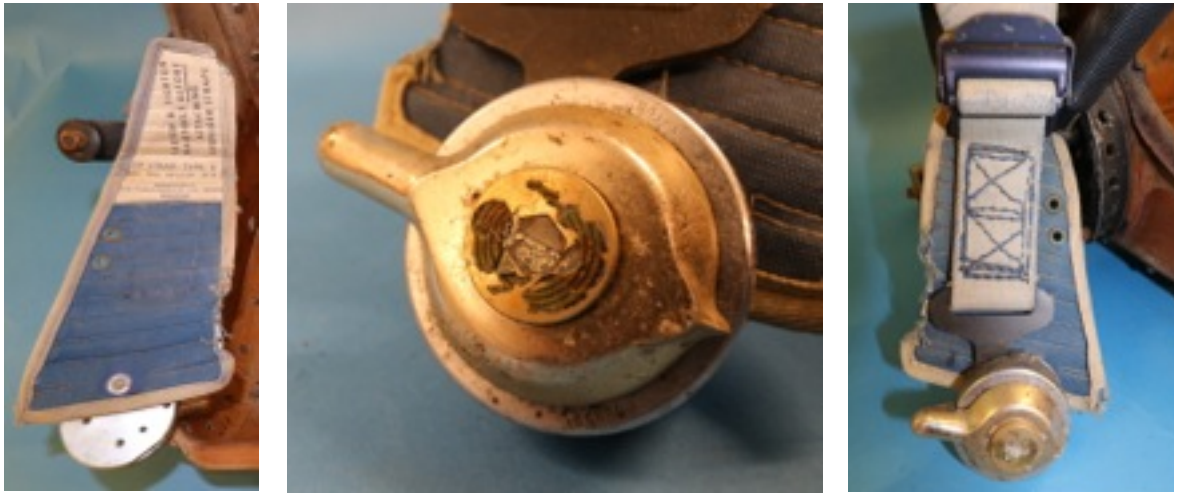
Turvavyön lukitus ei ole nykyisessä kunnossaan toimiva kummassakaan penkissä. Oletettavasti pitkäaikainen altistuminen kosteudelle on ruostuttanut ja jäykistänyt lukon sisäiset mekanismit. Myös lukon ulkopinta on lievästi hapettunut ja valkoisen pölymäisen korroosiotuotteen pinnoittama. Lukon ruuvauksen aikoinaan peittävä maali on kunnut lähes kokonaan pois molempien penkkien lukoista.

Vöiden muut metalliosat; kiristimet ja lukon pistokkeet/terät ovat suorastaan yllättävän hyvässä kunnossa, epämerkittäviä puutteita maalipinnassa ja liikkuvuuden heikentymistä lukuun ottamatta.

Mekanismit, joiden toiminta on häiriintynyt sisäisen ruostumisen vuoksi; voiden lukko, kiristimet ja säätelymekanismi, pyritään avaamaan ja huoltamaan. Korroosiotuotteet poistetaan liuottamalla esim. WhiteSpiritissa® ja harjaamalla mekaanisesti. Liikkuvuus palautetaan rasvaamalla.

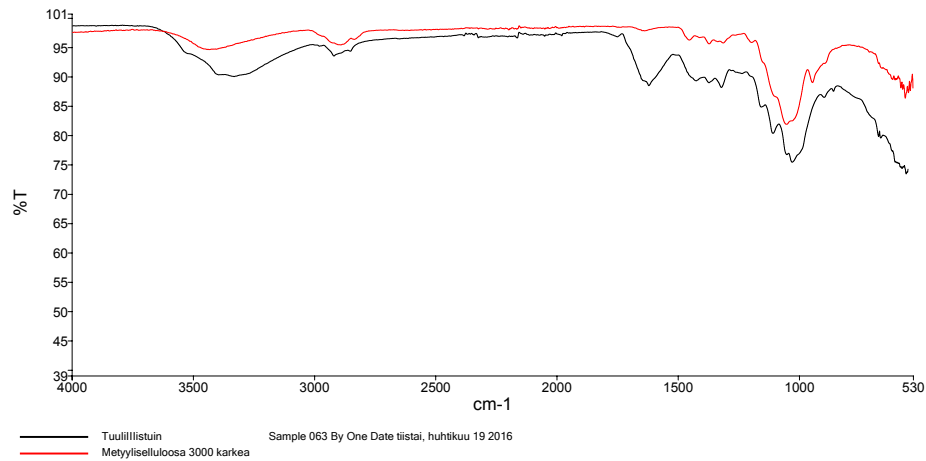
Ajoin näytteen laboratoriohenkilökunnan avulla FTIR-spektrometrin läpi kuvassa näkyvin tuloksin. Lähimmäksi osui orgaaninen metyyliiselluloosa, mutta sen piikit eivät ole

aivan kohdilla, eikä aivan yhtä syviä. Lisäksi 2000:n ja 1500:n välinen piikki puuttuu tyystin.

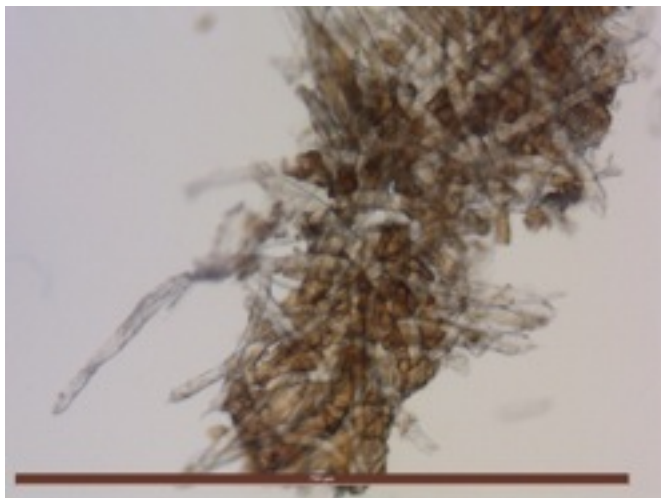
Valomikroskooppitarkastelu näytti kuidun rakenteen ja laminaatin olomuodon. Yksittäiset kuidut ovat pilkkoutuneet hyvin lyhyiksi ja niitä ympäröi ulkonäöltään selvästi hartsia muistuttava kova, valoa hieman läpäisevä massa.

Ensisilmäykseltä olin tunnistanut kuituista puuvillalle ominaista kierrettä ja rypytyneisyyttä, mutta ajattelin sen olevan huonosti näkyvillä kuitujen lyhyden vuoksi. Jatkotarkastelu yhdessä paperikonservoinnin lehtorin kanssa johti kuitenkin loppupäätelmään, jonka mukaan kuitu on kasviperäinen ja lyhyeksi pilkottuna muodostaa paperinkaltaista massaa.

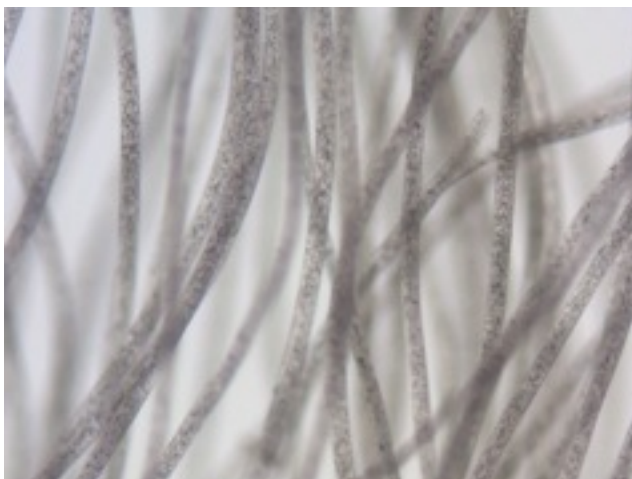
Turvavöistä otin kaksi näytettä, toisen valmistajan tuoteselosteesta ja toisen varsinaisesta, sinisestä vyösasta. Selosteessa vyön ilmoitettiin olevan nailonia ja tuotelappu näytti puolestaan silmämääräisesti puuvillalta. Valomikroskooppitarkastelu vahvisti oletukset. Ensimmäisessä kuvassa näkyy nailonille tyypillinen säännöllisen pyöreä ja putkimainen kuitu. Viereisessä kuvassa erottuu puuvillalle ominainen kierteinen rakenne ja epätasaisuus. (Gioello, 1982 & Cook, 1993.)

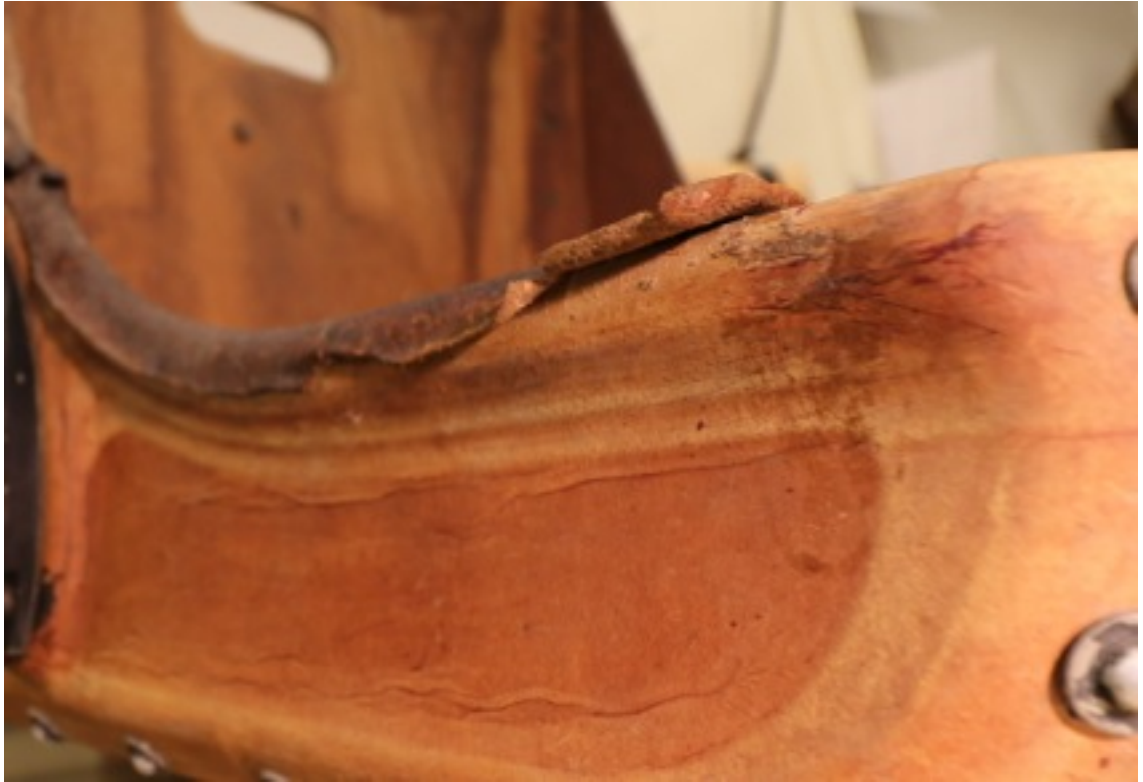
Käpristyneiden nahkaosien oikaisemiseen kului aikaa. Pehmensin ensin nahkareinuksia pienimuotoisessa kosteuskammiossa, joka syntyi sympatex®- kankaasta (tasainen puoli nahkaan päin), kuumaan veteen kostuteusta (hyvin kuivaksi puristetusta) harso-kankaasta ja kosteutta pidättävästä muovikalvosta. Ladoin edellä mainitut kerrokset kulloinkin pehmenettävänä olevan nahka-alueen päällä ja tiivistin puristimilla, niin että kosteuspurilaisen ei ollut aivan puristuksissa nahkaan, vaan että muovin alle jäi pieni ilman täyttämä kammio. (Mäkäräinen, 2012).

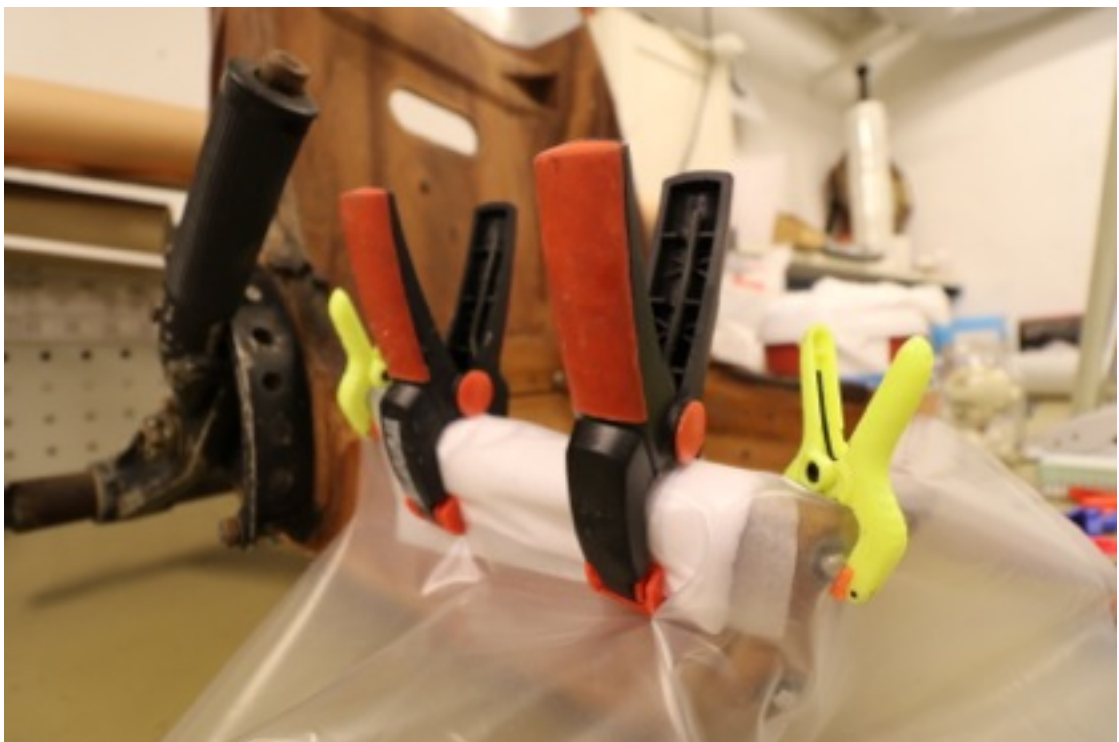
Haudutuskertoja tarvittiin useampia, riippuen hieman nahan lähtökunnosta. Annoin ensimmäisen haudutuskerran olla n. 20min, ja seuraavien kertojen tarpeen mukaan 10-15min. Tarpeeksi pehmenneet suikaleet painoin muotoon pienillä ja vain kevyttä puristusta antavilla puristimilla, sillä aikaa kun haudutusprosessi jatkui viereisellä nahkaosuudella.

Liimauksen suoritin nahan ja tekstiilin käsittelyssä yleisessä käytössä olevalla Lascaux® 360HV- akryyliiimalla. Puristukseen käytin kuvassa näkyviä leveitä puristimia, joiden puristusvoima jakaantui tasaisesti laajemmalle alueelle, eikä nahkaan jäänyt painaumuksia.
