ASUINKERROSTALON KUNTOARVIO, TEKNINEN PTS JA HUOLTOKIRJA

Kajaanin ammattikorkeakoulu
Insinööryö
Tekniikan ja liikenteen ala
Rakennustekniikan koulutusohjelma
Kevät 2005

Lohtajankatu 13
87150 KAJAANI

KUNTOARVIO

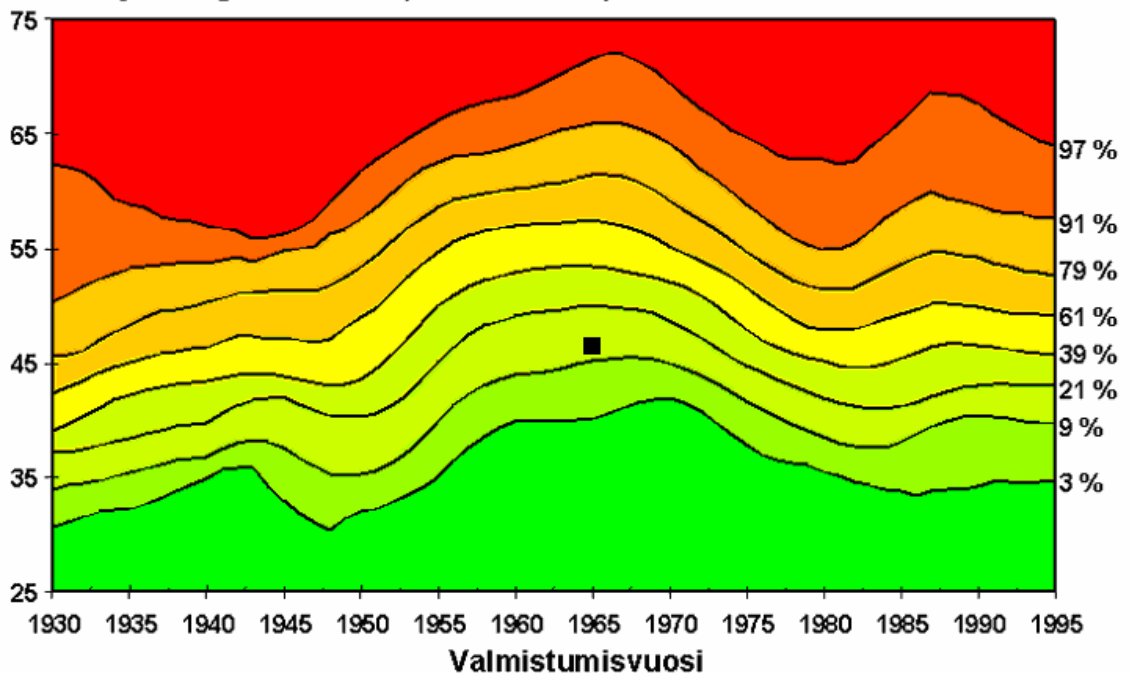
Lämmitysenergian kulutus (kWh/m³/vuosi)

Kuvan käyrät osoittavat sen kulutustason, jonka alapuolelle kussakin ikäluokassa sijoittuu kuvan oikeassa reunassa näkyvä prosentuaalinen määrä kyseisen ikäluokan kiinteistöistä.

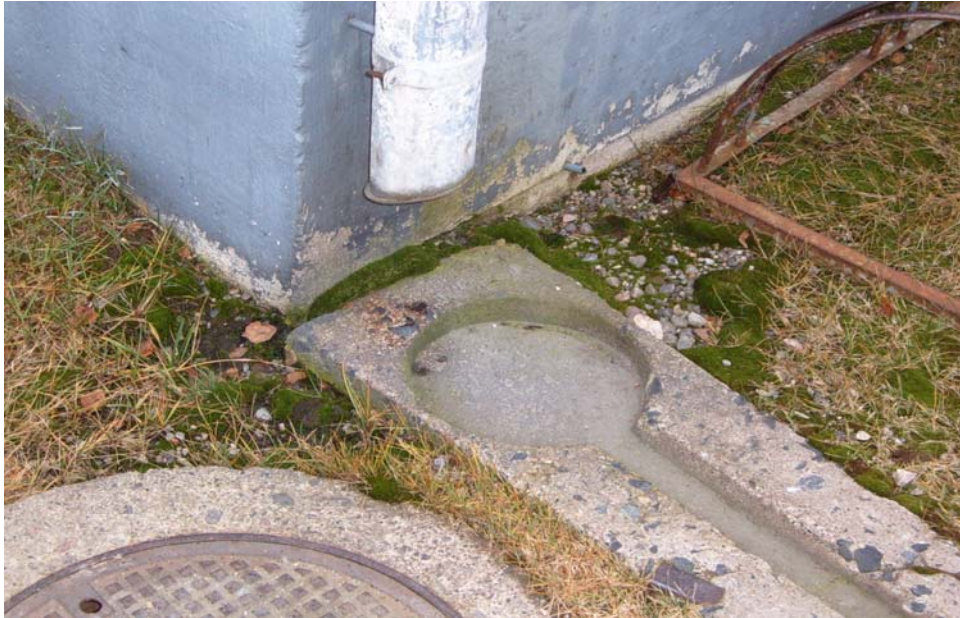
Puut ja pensasaidat ovat hyväkuntoiset. Nurmi-alueet ovat paikoin kosteudesta johtuen sammaloituneet rakennuksen itäpuolella syöksytorvien alueella, mutta muuten ovat tyydyttävässä kunnossa (liite 1, kuva 1). Pintamaat viettävät osittain rakennukseen päin sen itäpuolella. Osa sadevesikouruista on vaurioitunut ja ne ovat epäkäytännölliset sadevesien poisjohtamiseksi. Pihan ympäri kiertävät liikennealueet ovat sorapinnoitteisia ja ne ovat osittain kuoppaisia ja epätasaisia (liite 1, kuva 2). Rakennuksen takapihalla sijaitsevalla pysäköintialueella on joidakin vääntyneitä lämmitystolppia. Lämmityspaikkoja on pysäköintialueella riittävästi. Pihan varusteisiin kuuluu yksi teräksinen tomutusteline sekä kahdesta teräskaaresta muodostettu pyykkiteline, jotka ovat osittain pintaruosteen peitossa (liite 1, kuva 3). Rakennuksen sokkeliä vasten sisäänkäynnin puolella on 6 kpl pyörätelineitä, jotka ovat osittain vääntyilleet sekä pintaruosteen peitossa.

Kuva 1. Viheralueiden (D6) osittainen kunnostus.

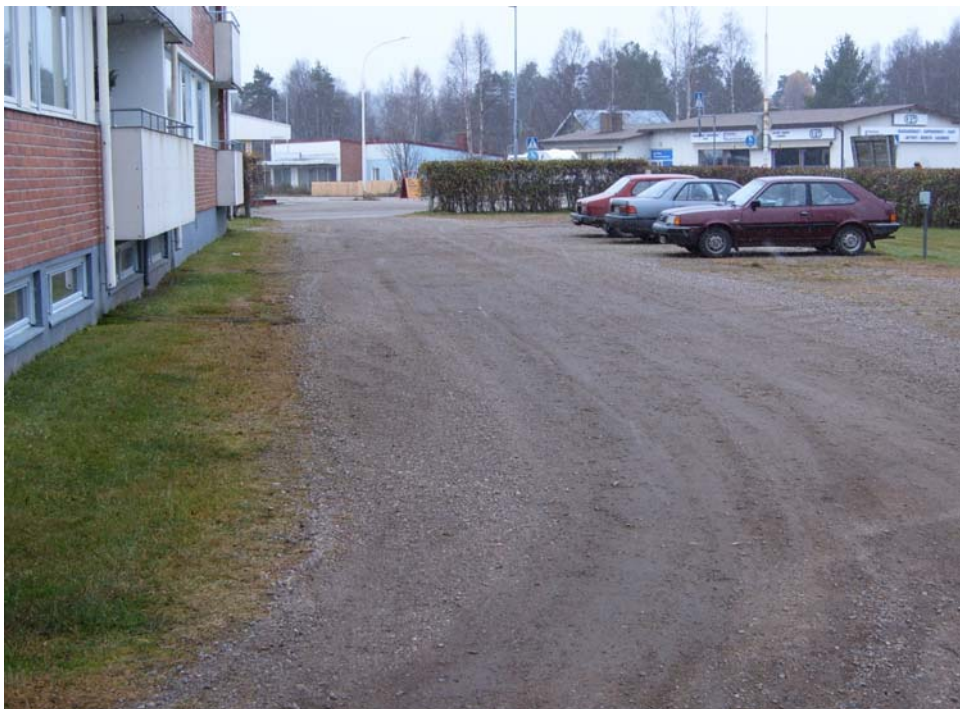
Kuva 2. Sorapäälysteisten (D72.1) piha- / liikennealueiden asfaltointi tai pintamaa-ainesten uusiminen.

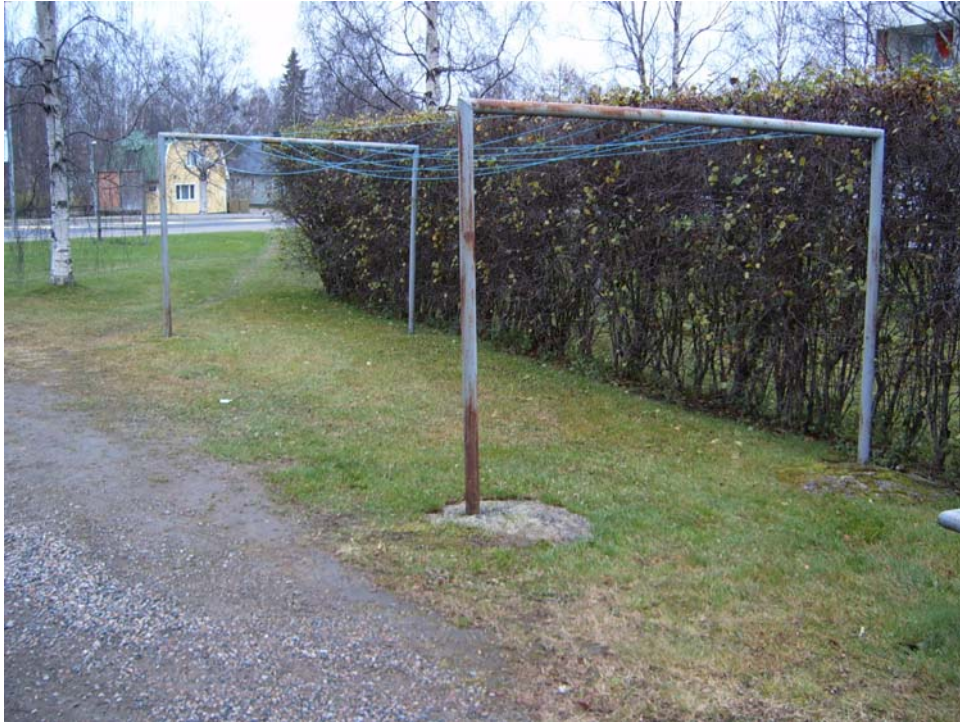
Kiinteistön pihavarusteet ovat osittain vaurioituneita ja pintaruosteen peitossa. Pihavarusteet tulisi puhdistaa ja korjaus maalata tai uusia. Kiinteistön jätehuoltovaruusteet on sijoitettu rakennuksen pohjoispäätyyn. Jätteidenkeräysastioille ei ole jätehuonetta tai katosta, joten ne tulisi sijoittaa asianmukaiseen jätekatokseen ja pihan liikenneturvallisuuden sekä astioiden tyhjennyksen kannalta parempaan paikkaan (liite A, liite 1, kuva 3 - 4).

Kuva 3. Ruostuneet talovarusteet (D82) puhdistetaan pintaruosteesta esim. hiekkapuhaltamalla ja pintakäsitellään asianmukaisella tavalla.

- Ruostuneet talovarusteet puhdistetaan pintaruosteesta esim. hiekka-puhaltamalla ja pintakäsitellään asianmukaisella tavalla. Vaurioituneet polkupyörätelineet korjataan tai vaihdetaan uusiin. (KL 3)

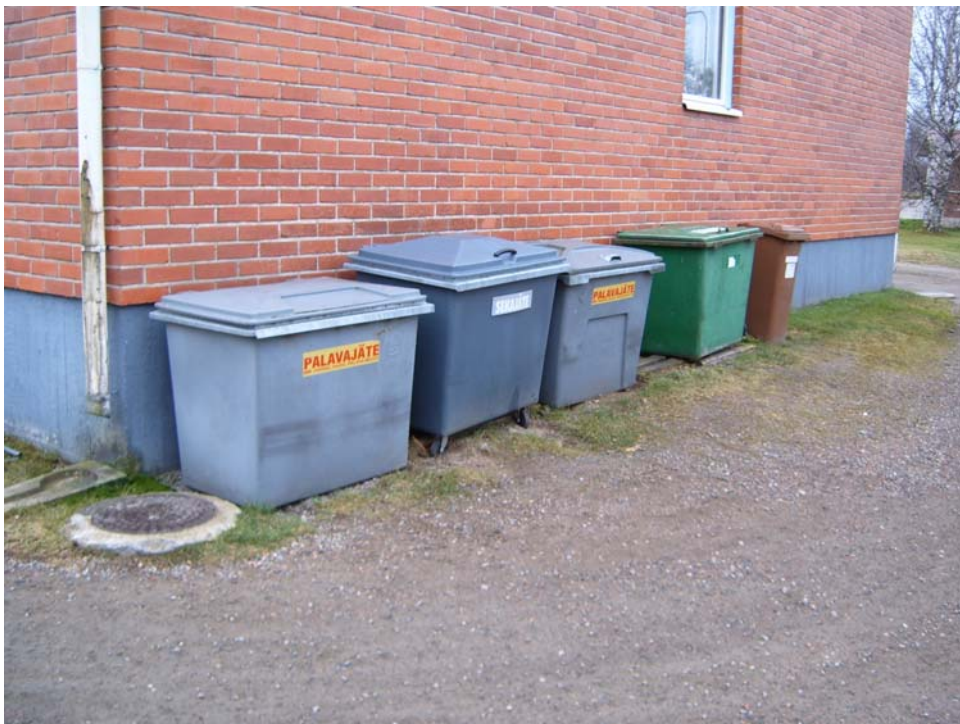
Kuva 4. Jätehuoltovarusteet (D85). Tontille rakennetaan asianmukainen jätekatos.

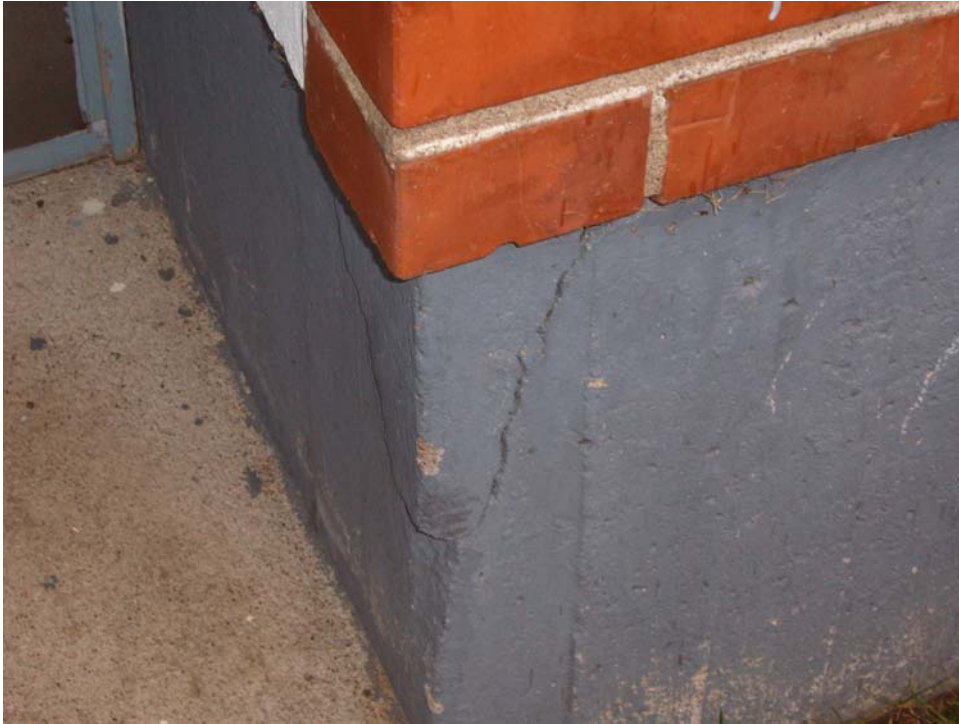
Sokkelin ulkopinnassa esiintyy paikoin pieniä pystysuuntaisia halkeamia ja ne sijaitsevat pääasiassa rakennuksen ulkokulmissa sekä osittain sokkelissa olevien kellarikerroksen tuuletusventtiilien kohdalla. Halkeamat ovat aiheutuneet rakenteiden elämisen ja painumisen seurauksena. B-rappukäytävän sisäänkäynnin oikealla puolella sokkelin ulkonurkassa on irtoamaton lohkeama, joka voi johtua mekaanisesti aiheutetusta vauriosta (liite 1, kuva 5). Sokkelin maali-

Kuva 5. Perusmuurit, -pilarit, -palkit (F12). Sokkelissa olevat halkeamat puhdistetaan ja paikataan.

- Sokkelissa olevat halkeamat puhdistetaan ja paikataan. (KL 3)
- Lohkeama sokkelin nurkassa irrotetaan, puhdistetaan mahdollisesti näkyvissä olevat teräkset ja käsitellään ne korroosionestolaastilla sekä täytetään lohkeama asianmukaisilla menetelmillä. (KL 3)
- Sokkeli maalaus kunnostetaan. (KL 3)

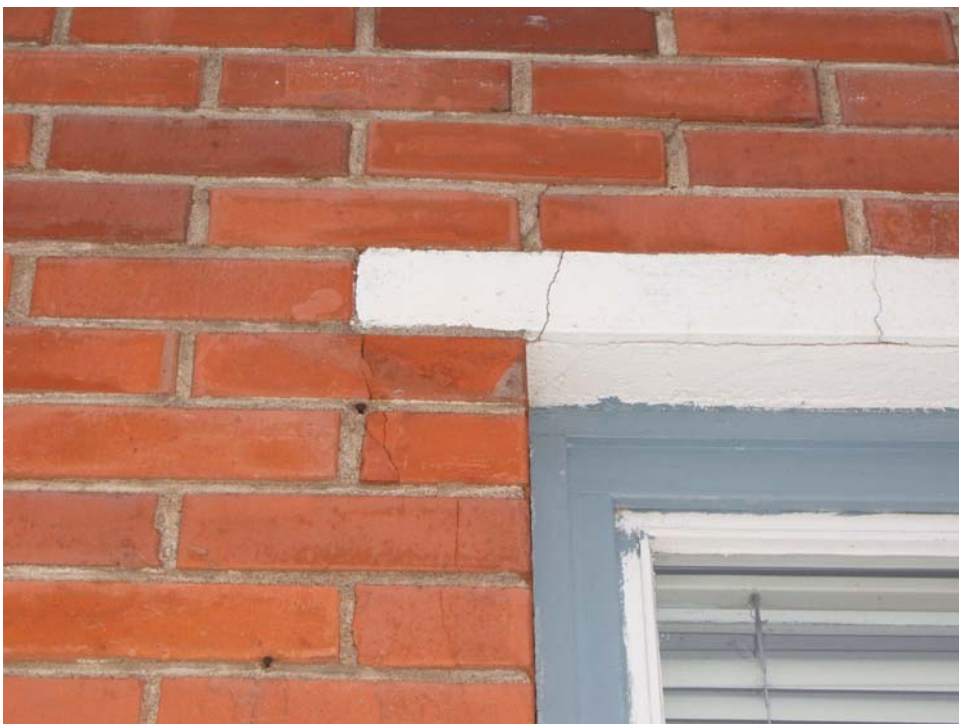
Rakennuksen tiilijulkisivussa havaittiin vaurioita, jossa idänpuolen ylimmän tiilinauhan eteläpäässä on noin metrin mittainen porrasmainen halkeama, joka johtuu liikuntasaumattoman pitkän rakenteen lämpöliikehinnästä (liite A, liite 1, kuva 6). Leukapalkeille suositellaan jatkotutkimuksia mahdollisen peruskorjauksen tai -parannuksen yhteydessä.

Rakennuksen tiilivuorauksessa esiintyy paikoin pakkasrapautumaa, joka ilmenee tiilipintojen lohkeiluna. Kolmannen kerroksen välipohjan leukapalkeissa esiintyy murtumia ikkuna-aukkojen ulkoreunojen kohdalla. Itäpuoleisen julkisivun tiiliverhouksessa on noin metrin mittainen halkeama, joka johtuu tiiliverhouksen lämpöliikkeistä (liite 1, kuva 6). Ikkunoiden välit ovat ilmeisesti asbestia

Kuva 6. Rakennusrunko (F2). Selvitetään syy tiiliverhousta kannattelevien leukapalkkien murtumiin jatkotutkimuksilla ja korjataan murtumat.

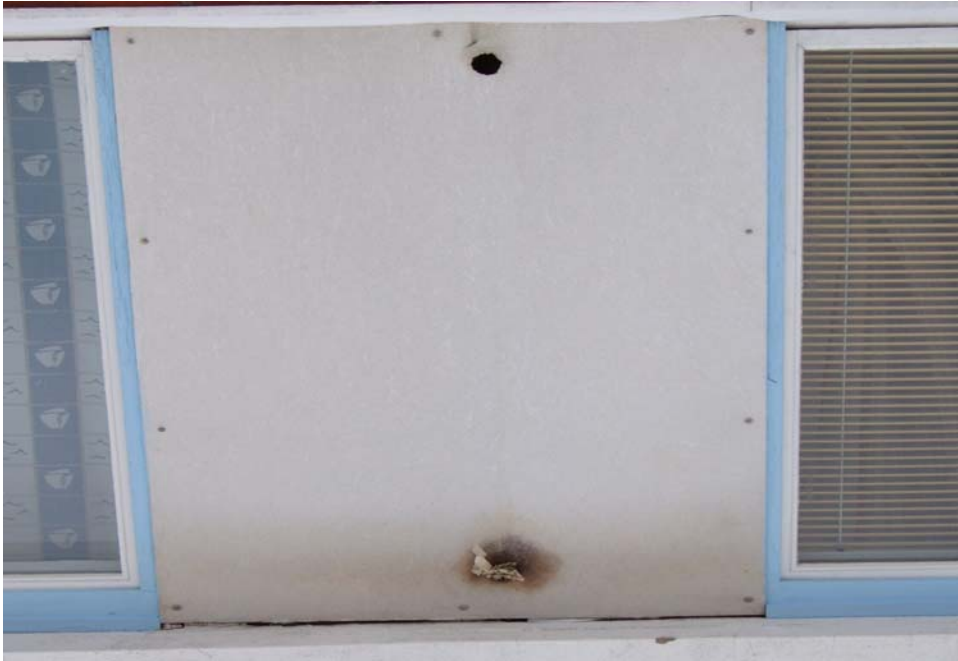
sisältäviä Minerit- levyjä. Levytyksissä on kunkin huoneiston keittiökaapistojen tuuletusputket, joiden korroosio on aiheuttanut levyjen värjäytymisen tuuletusputkien kohdalla (liite 1, kuva 7). Osa tuuletusputkien suoja säleiköistä puuttuu kokonaan. Sokkelissa on pysty- ja vinosuuntaisia halkeamia. Ikkunat ovat energiataloudellisesti sekä käytännöllisesti katsoen vanhat ja niiden maalipinnoissa esiintyy maalin hilseilyä. Pääsisäänkäyntien ovet ovat suhteellisen hyväkuntoiset. Huoneisto- ja tuuletusparvekkeiden parvekelaatoissa esiintyy rapautumaa ja niiden parvekelevytykset sisältävät todennäköisesti asbestia sekä ne ovat tummuneet. Konesaumatussa peltikatossa esiintyy vähissä määrin maalin irtolua ja pintaruostetta. Lähes kaikki syöksytörvien alla olevat betoniset sadevesikourut ovat rikkoontuneet ja toiminnallisesti epäkäytännölliset (liite 1, kuva 14).

Kuva 7. Levytetyt ulkoseinät (F31.6). Vanhat Minerit- levyt vaihdetaan uusiin asbestittomiin levyihin ja varmistetaan levyn alle riittävä lämmöneristys.

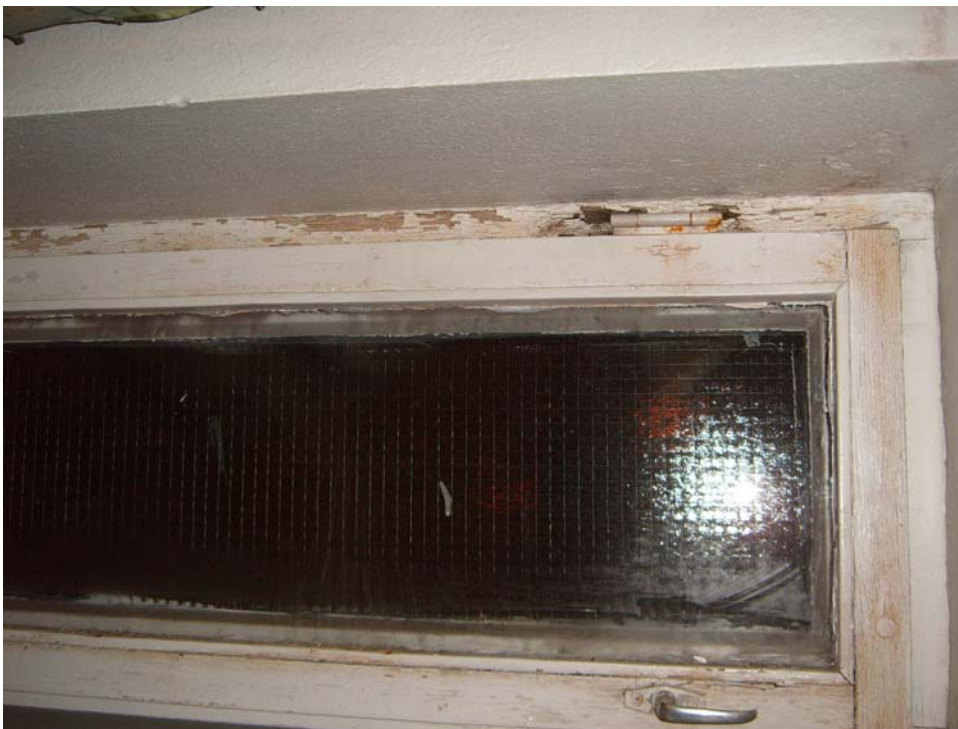
Kuva 8. Ikkunat (F32). Rakennuksen huoneisto- porrashuone ja kellari-ikkunat vaihdetaan uusiin.

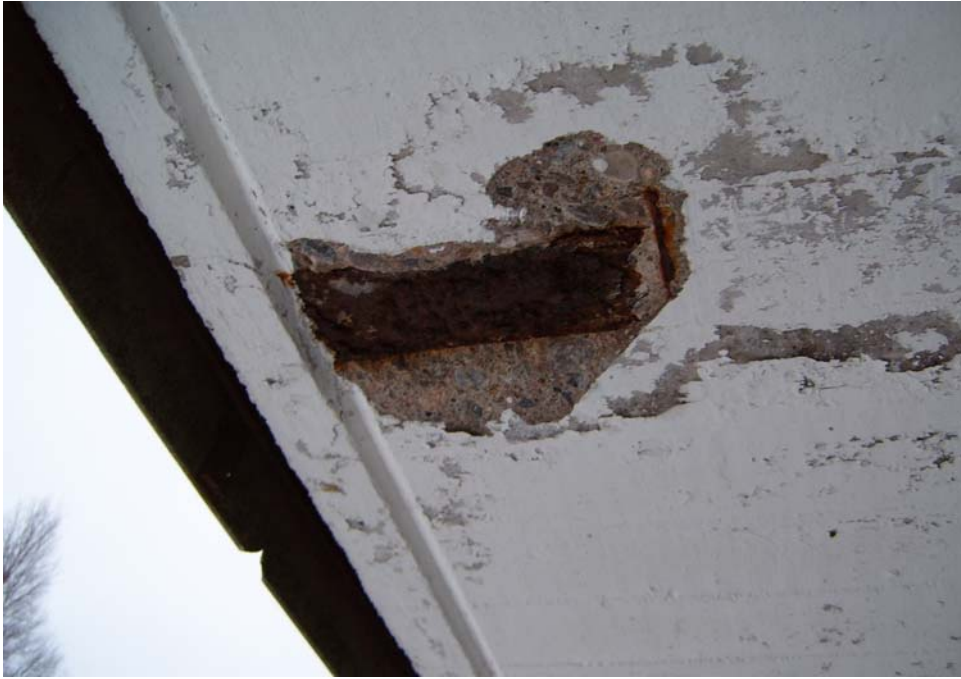
Kuva 9. Parvekkeille (F34.1) suoritetaan parvekkeiden kuntotutkimus sekä niille asianmukaiset korjaustyöt.

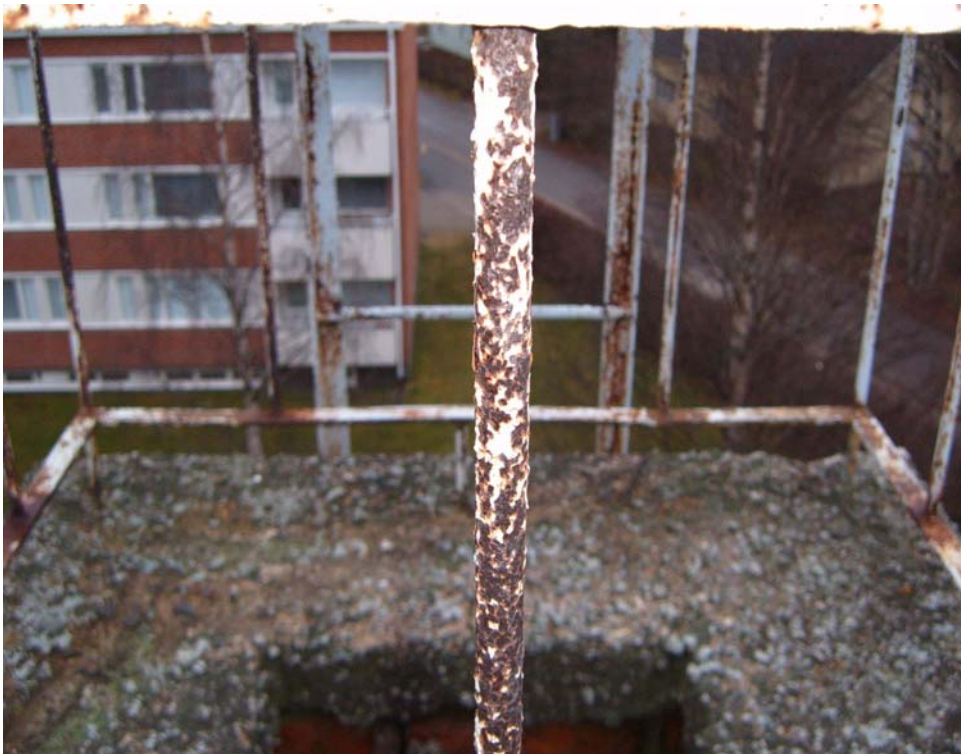
Kuva 10. Ulkoseinän tikkaat (F34.2). Tikkaat maalaus kunnostetaan, asennetaan turvavarusteet valjaita varten tai vaihdetaan tikkaat uusiin asianmukaisilla turvavarusteilla varustettuna.

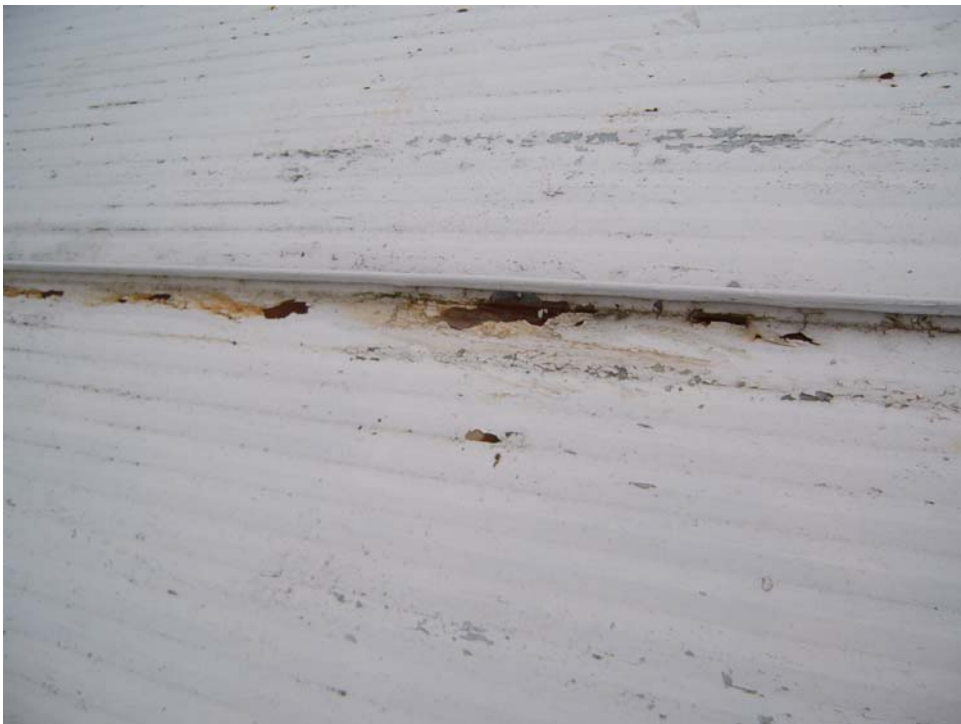
Kuva 12. Vesikatot (F41.1). Puhdistetaan vesikatteesta ruostuneet kohdat ja paikataan ne ruosteenestomaalilla.

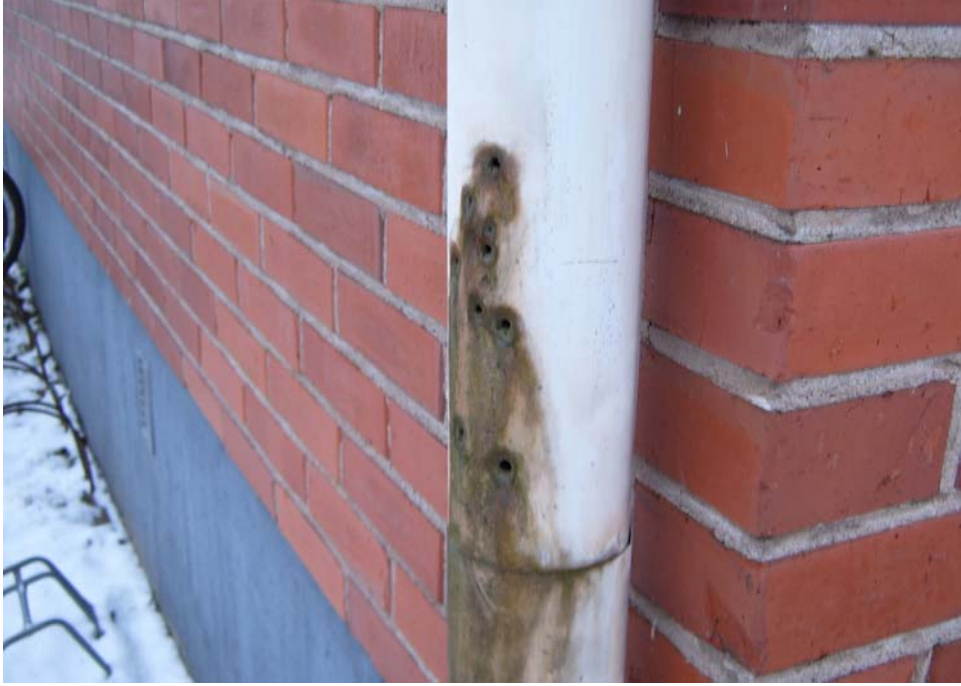
Kuva 13. Syöksytorvet (F43.2.) Kaikki rakennuksen syöksytorvet vaihdetaan uusiin.

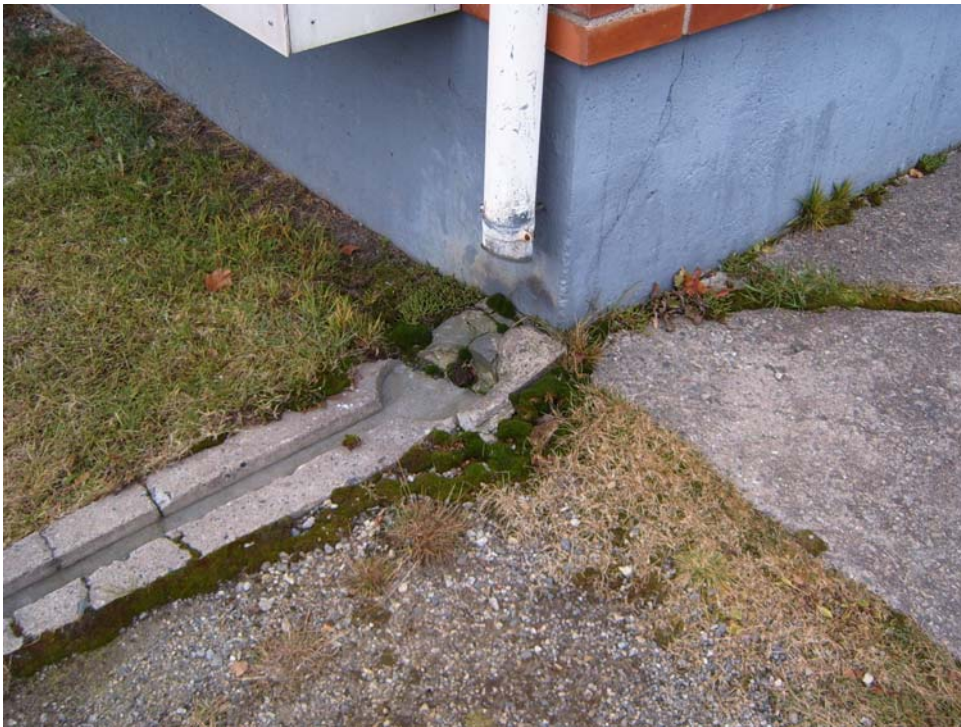
Kuva 14. Syöksytorvet (F43.2.). Betoniset sadevesien poistokourut poistetaan ja rakennukselle rakennetaan asianmukainen sadevesien poistojärjestelmä.

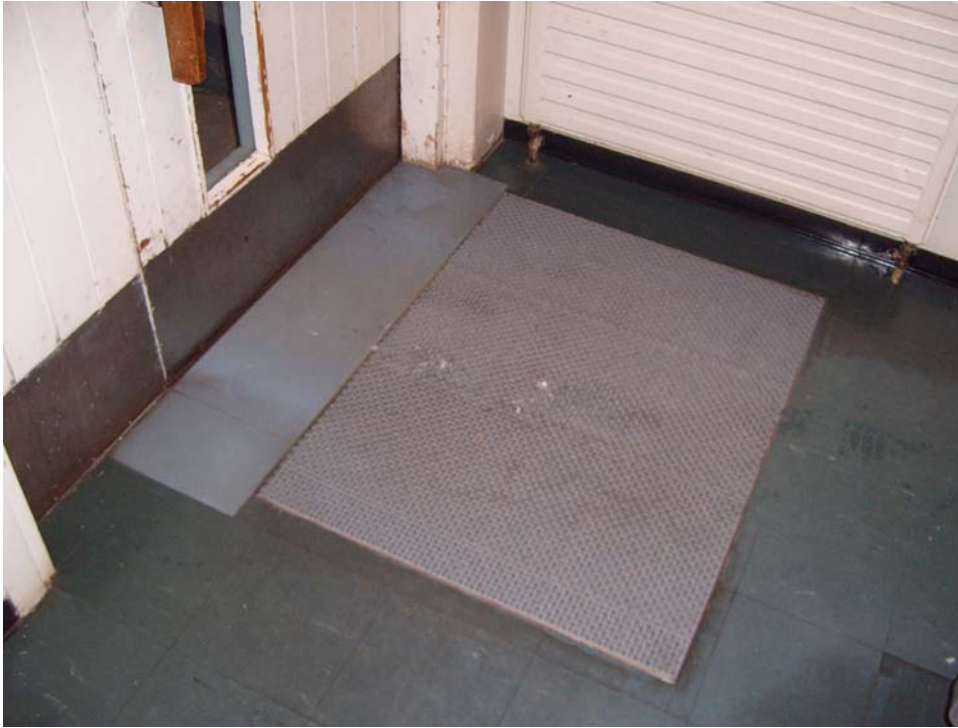
Kuva 15. Yleistilat. Suoritetaan mahdollisen perusparannuksen yhteydessä asbestikartoitus porrastasanteissa käytetyn Linoleum- laattojen asbestiliiman osalta.

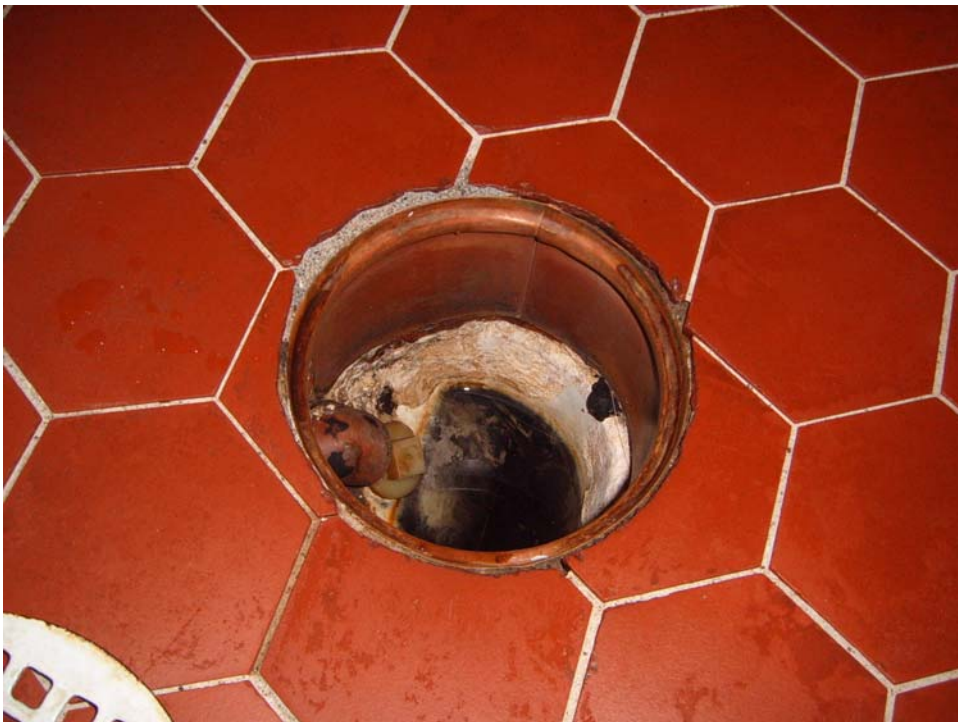
Kuva 16. Saunaosasto peruskorjataan ja seiniin sekä lattioihin lisätään vedeneristys.

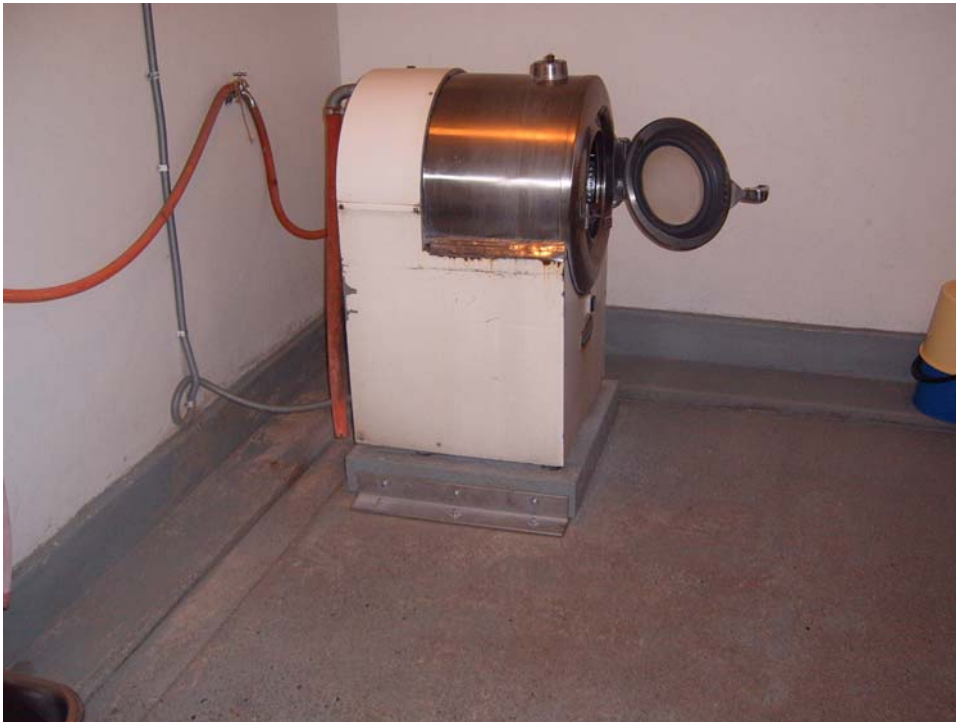
Pesutuvan lattiapinnat ovat maalattua betonia jossa on lattian ulkokehää kiertävät syvennetyt vesikaukalot. Lattian maalipinta on lähes täysin pois kulunut (liite 1, kuva 17). Lattiapinnat ovat muuten kunnossa, eikä niissä esiintynyt halkeamia tai vaurioita. Seinäpinnat ovat maalattua betonia sekä maalattua kalkkihiekkatiilellä muurattua ja rapattua perusmuurin sisäpintaa. Seinät sisältävät pieniä halkeamia rappauksessa perusmuurissa olevan ilmastointiventtiilin tuntumassa.

Kuva 17. Pesutupa kunnostetaan mahdollisen saunaosaston peruskorjauksen yhteydessä.

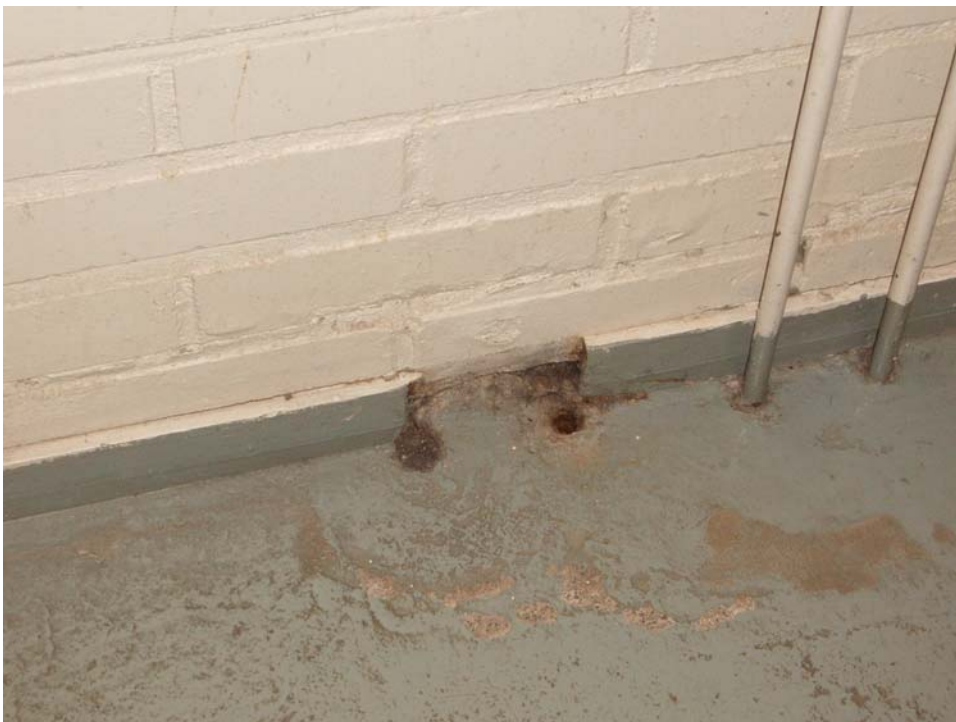
Kuva 18. Kaikki yleistilojen seinä-, katto- ja lattiapinnat kunnostetaan sekä maalataan.

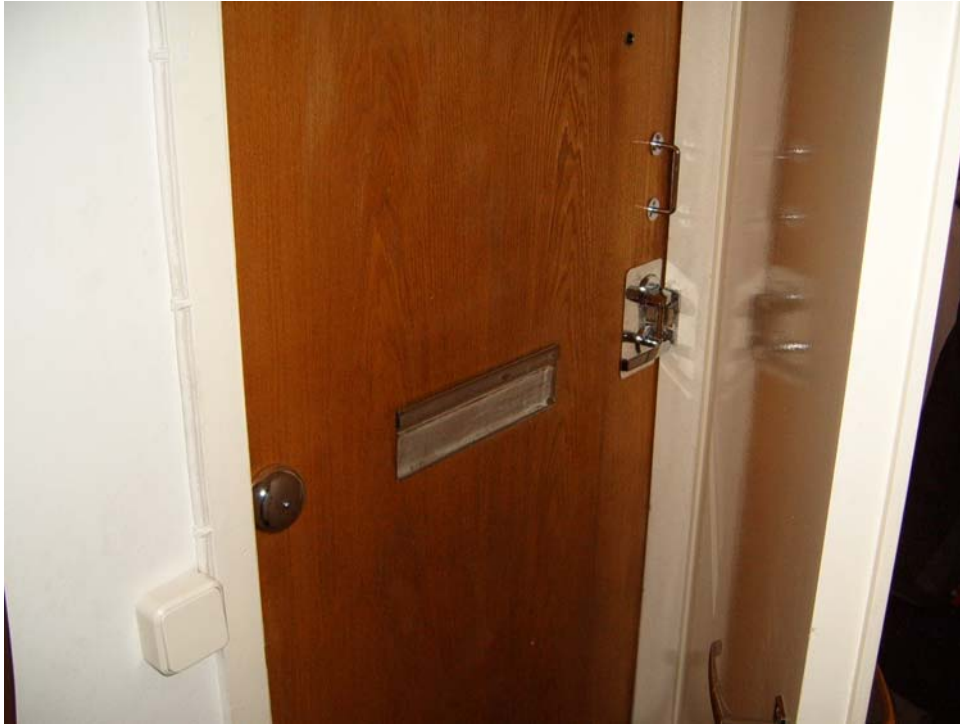
Kuva 19. Huoneistojen pääovet vaihdetaan uusiin äänieristettyihin oviin.

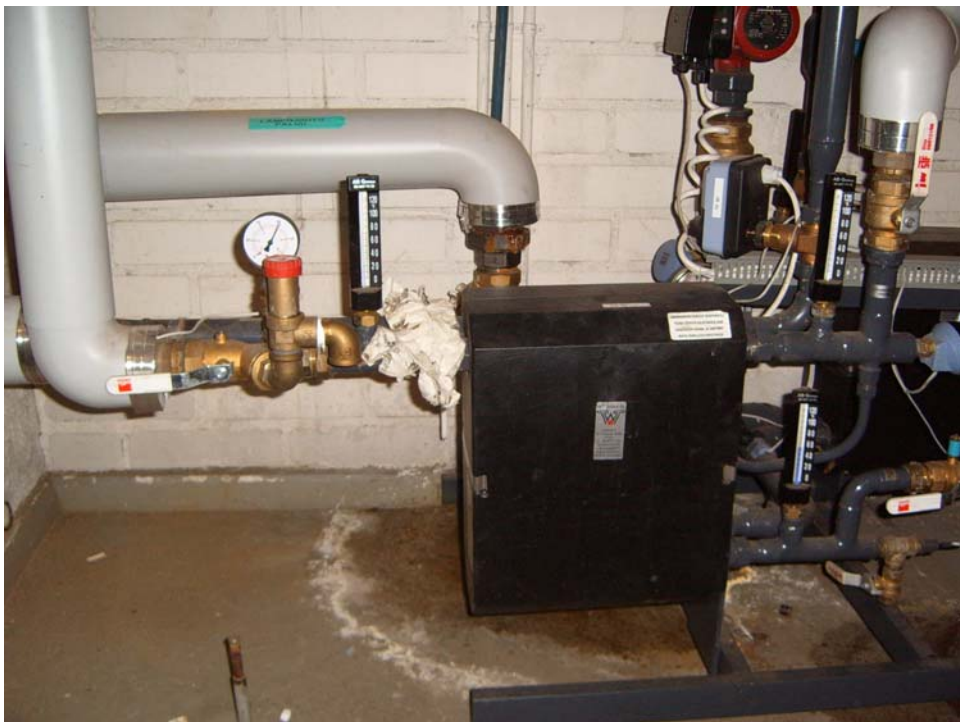
Kuva 20. Lämmönjakolaitteen putkiliitoksen vuodon korjaus.

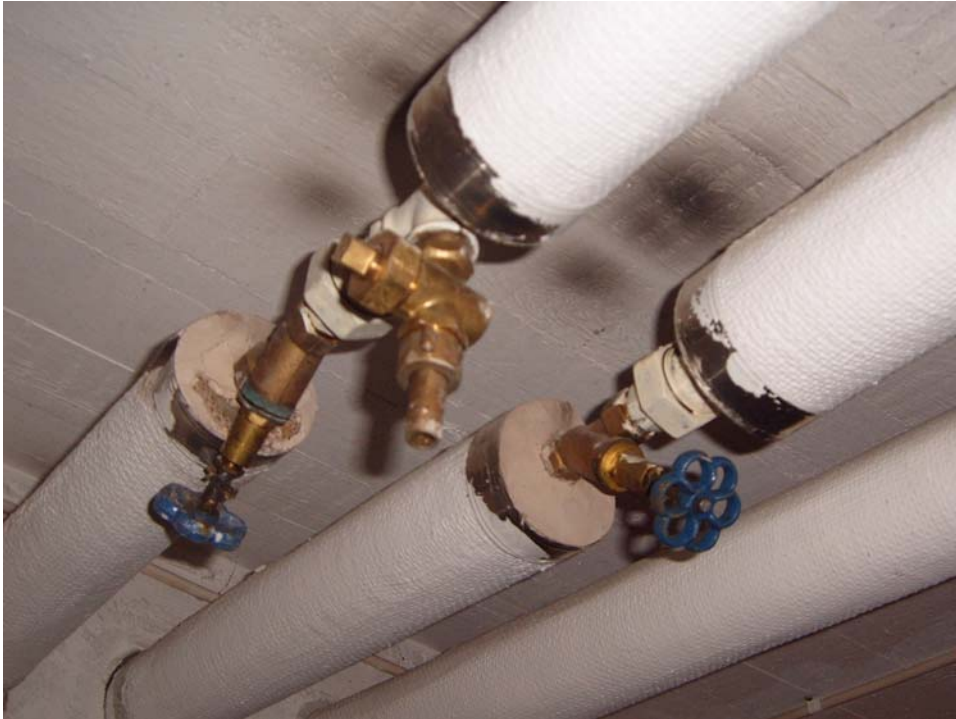
Kuva 21. Asbestia sisältävät lämmitysverkoston suojaeristeet poistetaan.

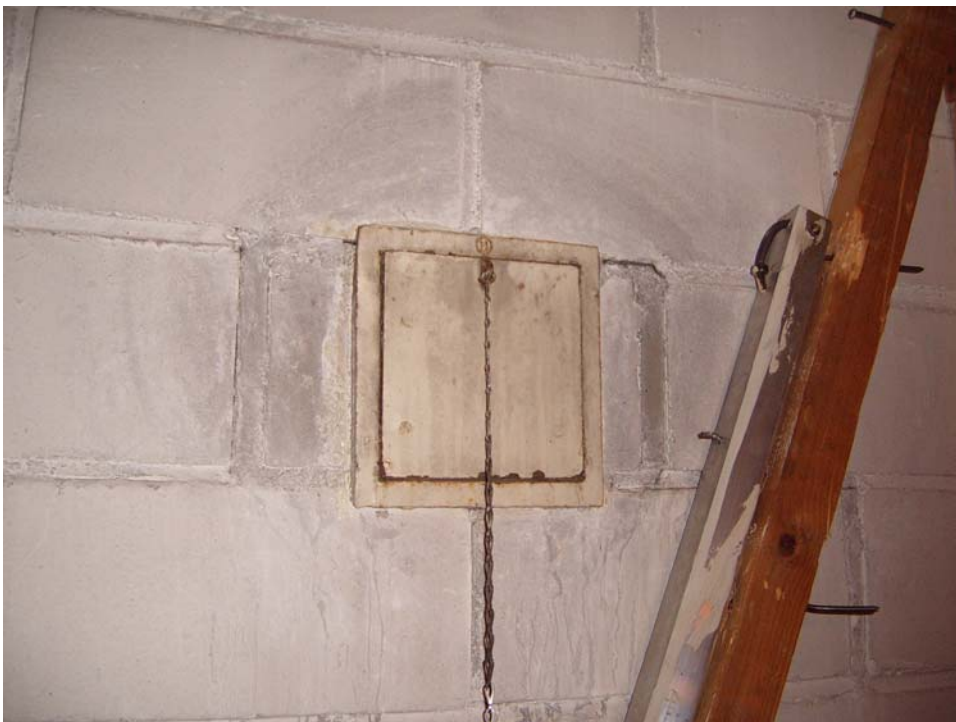
Kuva 22. Uusitaan vanhentuneet ja toimimattomat ilmanvaihtolaitteet.
