# Energiatehokkuus rakennusautomaatiota käyttäen

Insinöörityö

9.5.2017

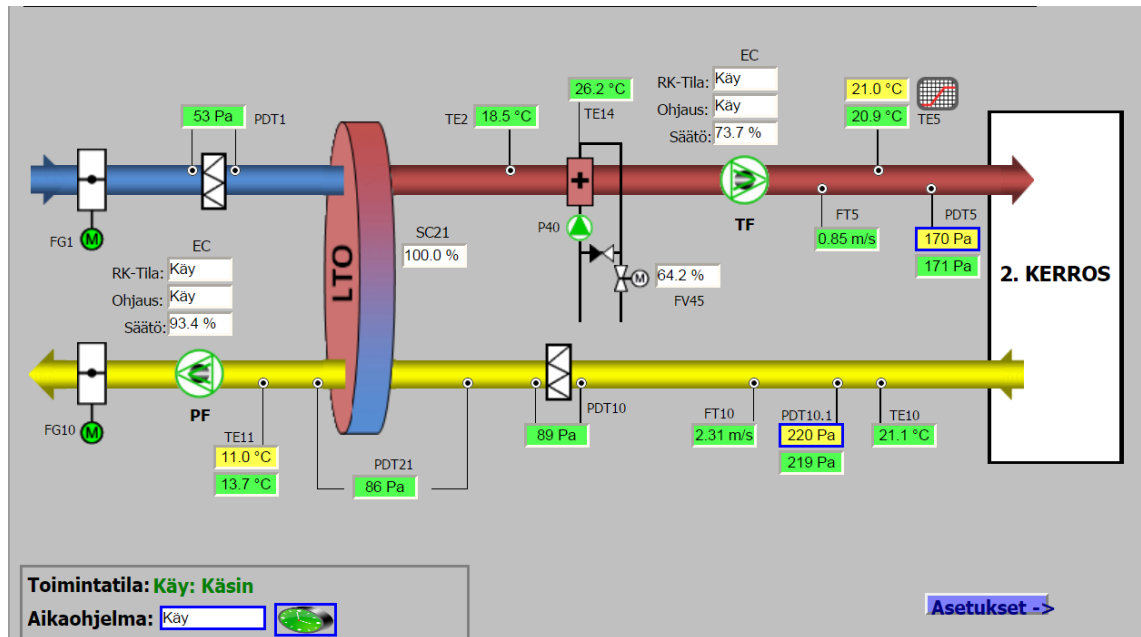
Kuva 1. Kohteen 2 ilmanvaihtokoneen 204tk toimintakaavio

Kuvassa 1 on esitetty kohteen 2 ilmanvaihtokoneen 204tk toimintakaavio. Kuvassa anturit FT5 ja FT10 esittävät ilmanvaihtokoneen tuottaman tulo- ja poistoilmavirran nopeuden. Anturi FT5 näyttää ilmannopeudeksi 0,85 m/s. Anturi FT10 näyttää ilman nopeudeksi 2,31 m/s. Ilman nopeudet ovat suuresti epätasapainossa, mikä viestii mahdollisista puutteista säätöjärjestelmässä. Ulkolämpötila oli tarkasteluajankohtana +2 °C. Kuvassa anturi TE2 näyttää tuloilman lämpötilaksi lämmöntalteenoton jälkeen 18,5 °C. Lämmöntalteenoton teho on siis näiden lukemien perusteella normaali.

Kuvasta 1 nähdään toimintatila-kohdasta ilmanvaihtokoneen käyvän käsikäytöllä. Tämä on tässä tilanteessa oikein, sillä kohteen saneeraus on valmistunut alle 2 vuotta ennen kohdekierrosta. Tästä johtuen kiinteistössä käytetään tehostettua ilmanvaihtoa. Jos kiinteistö on normaalikäytössä, toimintakaaviosta voidaan tarkastella ilmanvaihtokoneiden aikaohjaukset ja niiden ajantasaisuus sekä energiatehokkuus.

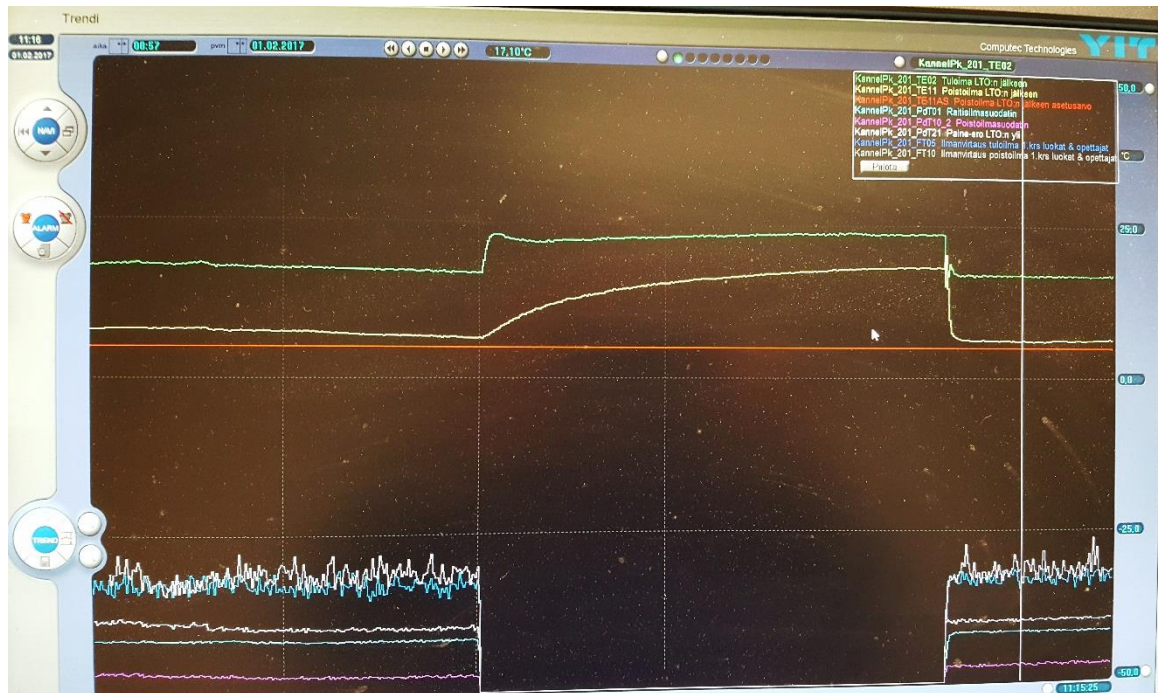
Kuva 2. Kohteen 1 valvomotietokoneelta tulostettu trendiseuranta

Kuvassa 2 on kohteen 1 valvomotietokoneelta tulostettu trendiseuranta. Näytöllä on seurantapisteiden arvot 24 tunnin aikavälillä. Vuorokauden ajan tehty seuranta on hyvä lähtökohta järjestelmän toiminnan yleiseen tarkasteluun.

Pidemmän aikavälin tarkastelussa suuret poikkeamat ja heitot tulevat selkeästi esille. Pääperiaatteena voidaan sanoa, että arvojen tulisi olla vakaita. Jos arvoissa on selkeitä suuria heittoja, tulee niiden syy selvittää. Kuvasta 2 havaitaan, että trendiseurannan käyrät ovat suhteellisen lineaarisia ilman suuria poikkeamia. Ainoa poikkeama syntyy koneen pysähtyessä ja käynnistyessä. Ilmavirtaa kuvaavissa käyrissä on kuitenkin huojun-

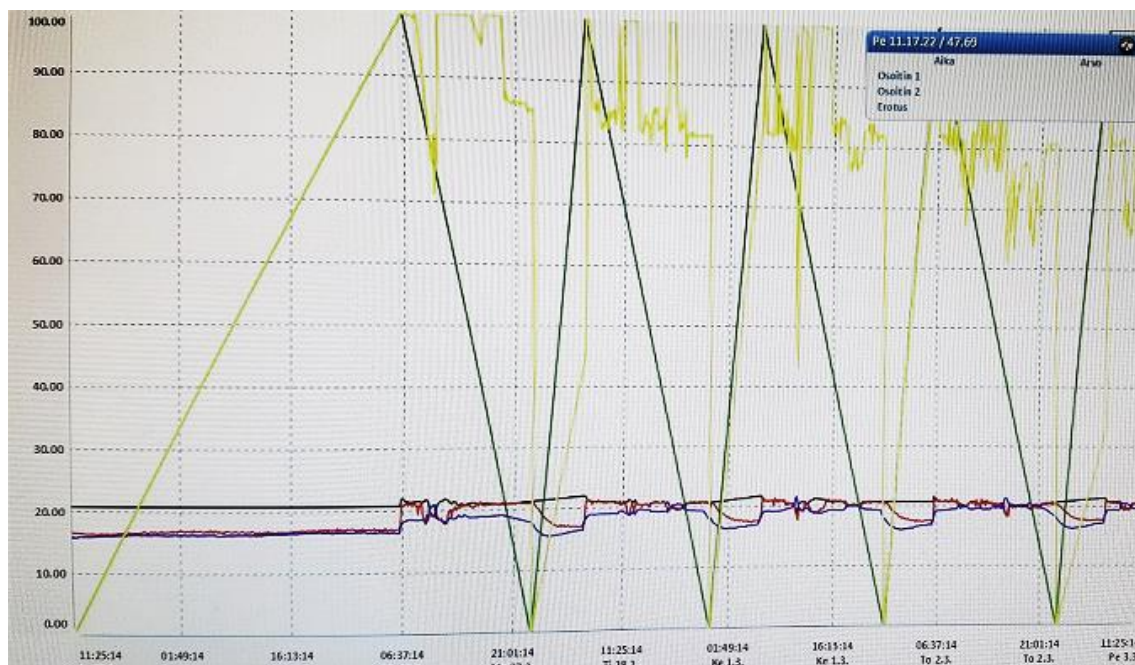
Kuva 3. Virheellinen skaalaus kohteen 2 valvomon trendikaaviossa

Kohteen trendiseurantakaavioissa on puutteita. Osa tilapisteistä ei ole kytketty trendiseurantaan. Myös joidenkin trendien skaala on virheellinen, jolloin koko trendikäyrä ei mahdu asteikolle.

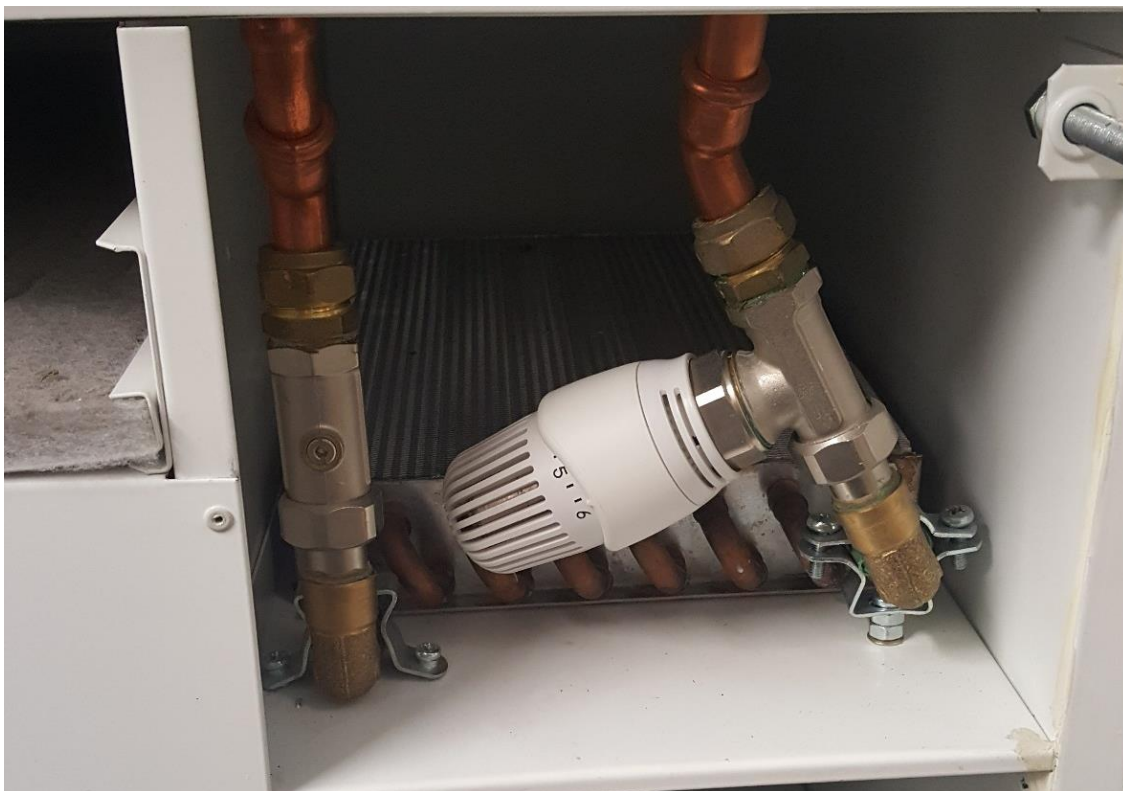
Kuva 4. Ilmanvaihtokoneen 207tk tuloilman lämpötilan säätö

Ilmanvaihtokoneen 207tk lämmityspatterin tehon säätö on toteutettu kuristamalla kiertoveden virtaamaa termostaattisella patteriventtiilillä, tyypillisen kolmitieventtiilisäädön sijaan. Säätö on esitetty kuvassa 4. Säätö ei pysty pitämään tuloilman lämpötilaa suunnitellussa lämpötilassa.

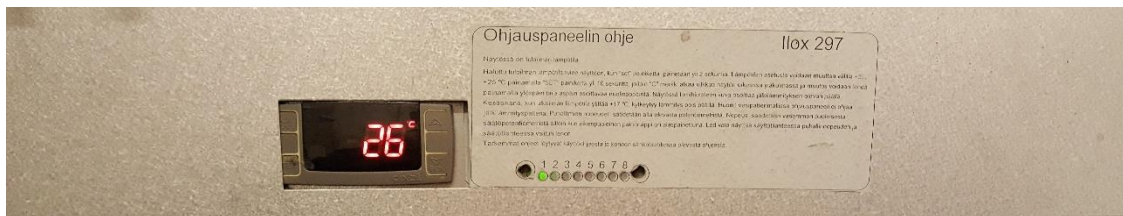
Kuva 5. Ilmanvaihtokoneen 206tk tuloilman lämpötilan asetusarvo

Ilmanvaihtokoneen 206tk tuloilmalämpötilan säätö on toteutettu pakettikoneen sisäisellä säädöllä, joka ei ole kytketty rakennusautomaatiojärjestelmään. Tuloilman lämpötilan asetusarvo on esitetty kuvassa 5. Asetusarvo on liian korkea.

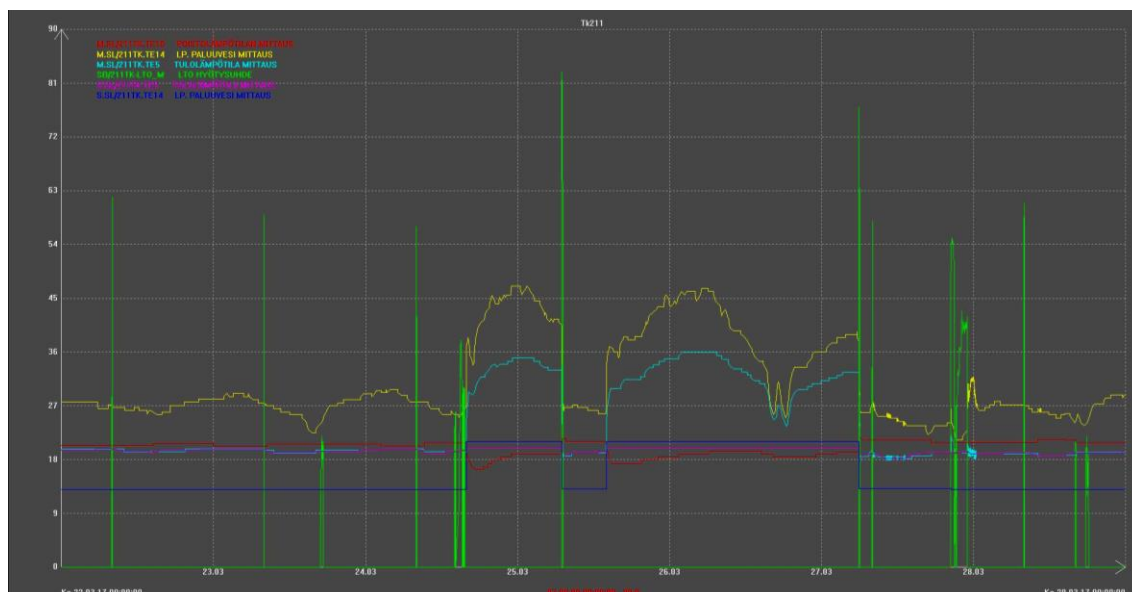
Kuva 6. Ilmanvaihtokoneen tk211 trendi kohdekäyntiä edeltävän 7vrk:n ajalta

Ilmanvaihtokoneen tk211 lämpötila-anturi TE02 hälytti. Anturi TE02 mittaa tuloilman lämpötilaa lämmöntalteenoton jälkeen. Hälytys johtui tuloilman alhaisesta lämpötilasta lämmöntalteenoton jälkeen. Toimintakaavio esitti tuloilman lämpötilaksi +3,4 °C automaatiojärjestelmästä luetun ulkolämpötilan ollessa +0,6 °C. Ilmanvaihtokoneessa on pyörivä lämmöntalteenotto. Lämpötilojen perusteella voidaan päätellä, ettei LTO-kiekko toimi oikein. Toimintakaavio myös näytti LTO-kiekon suhteelliseksi pyörimisnopeudeksi 0 %.

Ilmanvaihtokoneen tk211 lämmöntalteenoton historiallista toimintaa tutkittiin hakemalla valvomojärjestelmästä koneen trendi. Trendi on esitetty kuvassa 6.

Ilmanvaihtokoneen trendi piirtää automaatiojärjestelmän laskeman LTO-hyötysuhteen. LTO-hyötysuhde on esitetty kuvassa 6 vihreällä. Kuvan pystyakselin skaala on 0-90 välillä. Kuvasta nähdään, että hetkellisiä arvoja koneen käynnistymistilanteessa lukuun ottamatta lämmöntalteenoton hyötysuhde on 0. Lämmöntalteenotto ei trendin perusteella toimi.

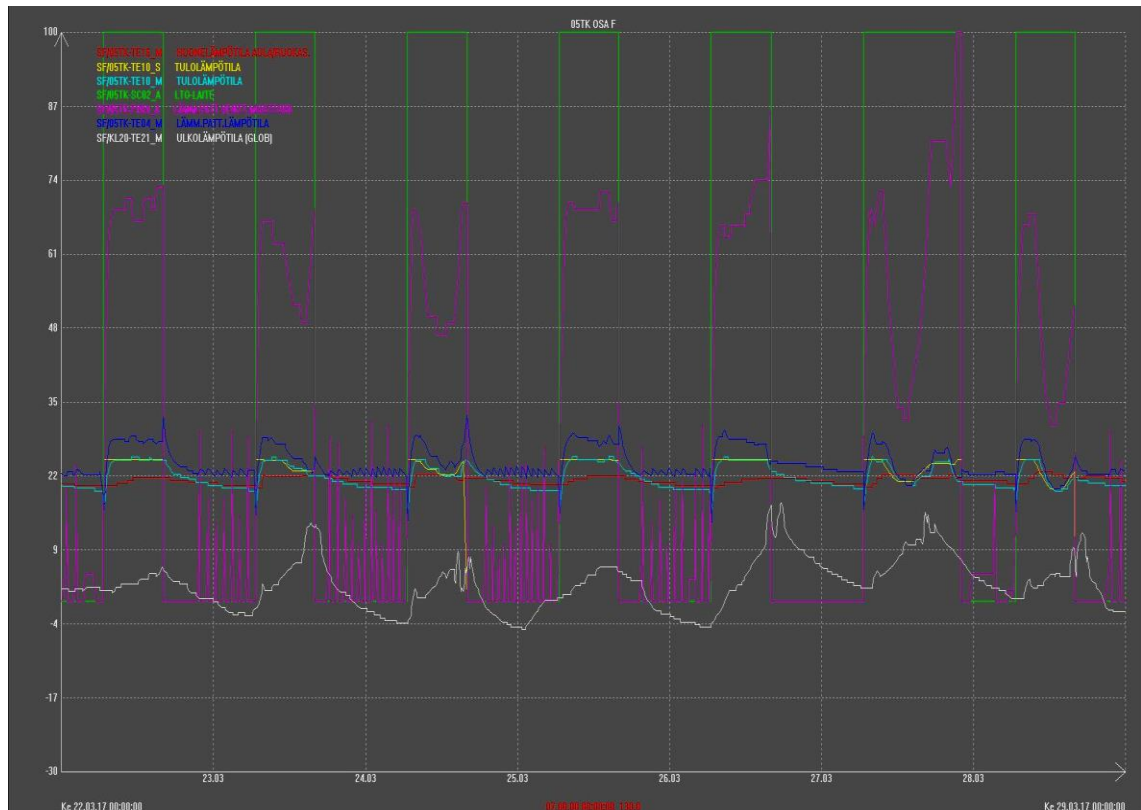
Kuva 7. Ilmanvaihtokoneen 05tk trendi kohdekäyntiä edeltävän 7vrk:n ajalta

Ilmanvaihtokoneen 05tk toimintakaaviosta havaittiin poikkeama tuloilman lämpötilassa. Tuloilman lämpötila oli 27 °C, joka on liian suuri. Tuloilman lämpötilan anturin lukema tarkistettiin vertaamalla sitä ilmanvaihtokoneen tuloilmapuolen lämpötilamittariin, joka näytti myös 27 °C. Kohdekäynnin aikana tuloilman lämpötila alkoi hitaasti laskea. Tuloilman historiallista lämpötilaa tutkittiin hakemalla valvomojärjestelmästä ilmanvaihtokoneen 05tk trendi. Trendi on esitetty kuvassa 7.

Ilmanvaihtokoneen trendistä havaitaan, että kone pysäytetään kiinteistön käyttöajan ulkopuolella. Tämä nähdään esimerkiksi siitä, että vihreällä merkitty LTO-laitteen pyörimisnopeus saa yöaikaan arvon 0 ja päivällä 100. Tuloilman lämpötila on kuvassa 7 merkitty vaaleansinisellä. Ilmanvaihtokoneen käynnistytksen jälkeen tuloilman lämpötila pysyy korkeana useita tunteja. Ilmanvaihtokoneen toimintaa käynnistystilanteessa voidaan tarkastella havainnollisemmin valitsemalla trendin ajanjakso lyhyemmäksi. Tuloilman lämpötila 24 tunnin ajanjaksolta on esitetty kuvassa 8.

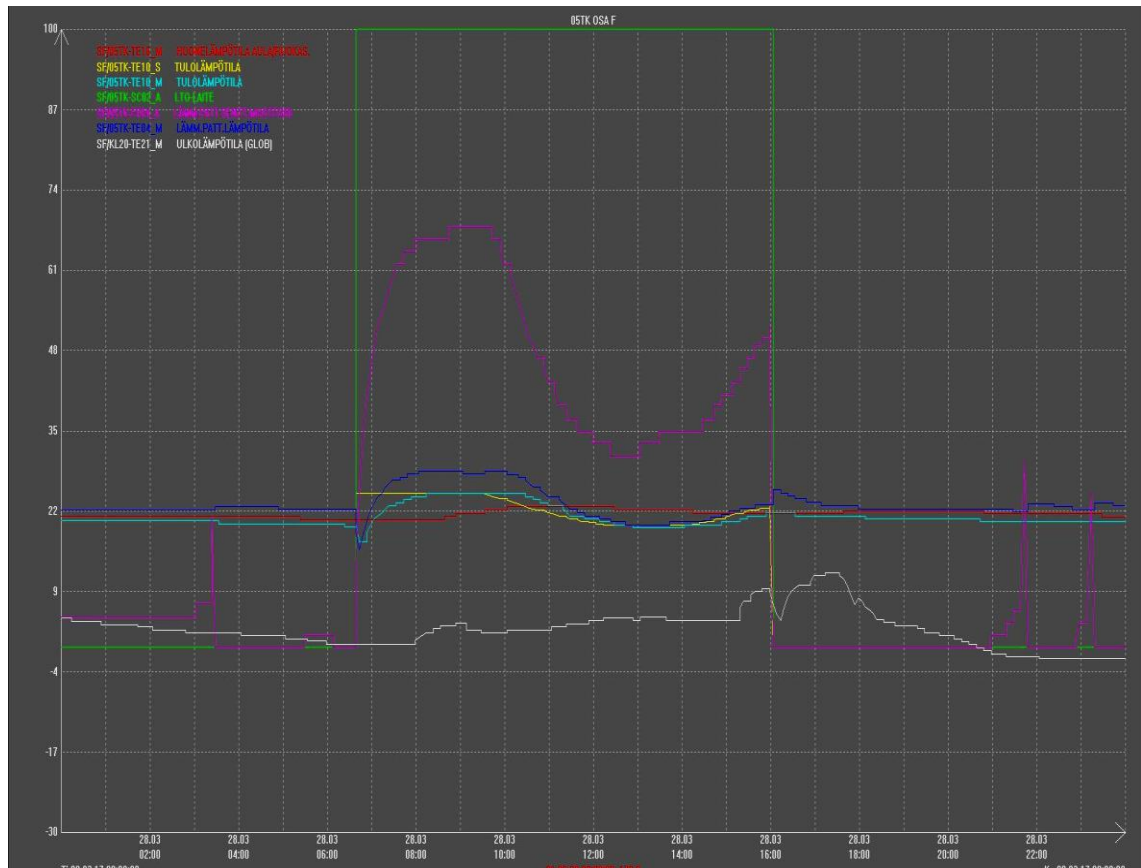
Kuva 8. Ilmanvaihtokoneen 05tk trendi kohdekäyntiä edeltävän 24 tunnin ajalta

Kuvasta 8 nähdään ilmanvaihtokoneen lämmityspatterin säätöventtiilin asento, sekä tuloilman lämpötila käynnistymistilanteessa. Tuloilman lämpötila on merkitty vaaleansinillä. Vihreällä merkitystä LTO-laitteen pyörimisnopeudesta voidaan päätellä, että ilmanvaihtokone käynnistyy aamulla kello 6:30. Ilmanvaihtokoneen lämmityspatterin säätöventtiilin ohjaus toimii hitaasti, joten tuloilman lämpötila hakee oikeaa arvoa pitkään. Tuloilman lämpötila nousee trendissä korkeimmillaan noin  $+25\text{ }^{\circ}\text{C}$ :seen. Tuloilman lämpötilan asetusarvo on  $+18\text{ }^{\circ}\text{C}$ . Asetusarvon mukainen lämpötila saavutetaan vasta noin viiden tunnin päästä ilmanvaihtokoneen käynnistymisestä.
