KARELIA-AMMATTIKORKEAKOULU
Ympäristötekniikan koulutusohjelma

KONTIOLAHDEN LINNUNSUON KOSTEIKON NYKYTILA JA
VESIENSUOJELUTEKNISTEN RAKENTEIDEN SUUNNITELMA
KOSTEIKOLTA JUKAJOKEEN LASKEVAAN UOMAAN

Opinnäytetyö
Toukokuu 2017

Current Situation of Linnunsuo Wetlands in Kontiolahti and a Plan of Water Protection Constructions to Outflow Ditch from Linnunsuo to Jukajoki River.

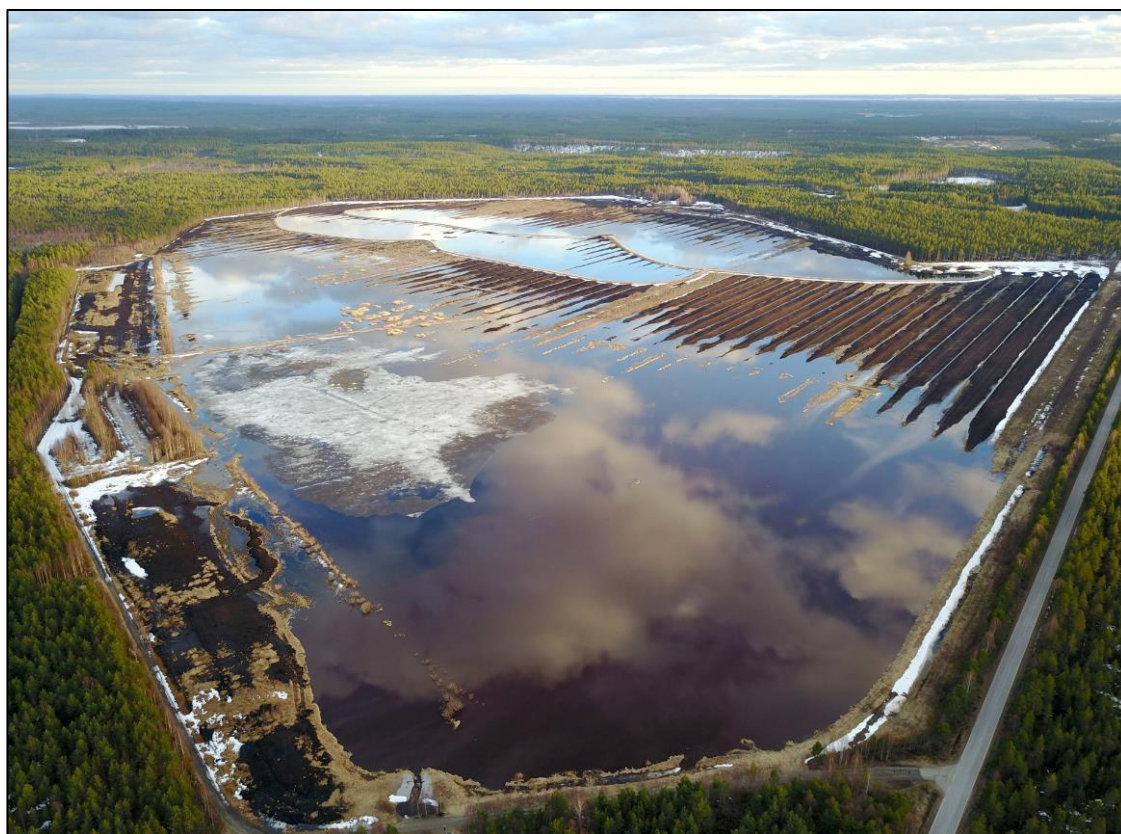
Kuva 8. Yleiskuva Linnunsuon kosteikosta (Kuva: Janne Raassina 2017.)

Linnunsuon kosteikon tarkoituksena on vesittää tuotantoaluetta ja estää kivennäismaan päätyminen kosketuksiin ilman kanssa. Tällöin kivennäismaan sisältämä sulfidinen mustaliuske ei pääse enää kuivumaan ja siten hapettumaan lisää. Tämän lisäksi kosteikko pidättää kiintoainetta ja tasaa virtaamahuippuja. (Ojamaa 2011, 1.) Kosteikko on pääosin eristetty kosteikon ympäri kiertävällä ojalla

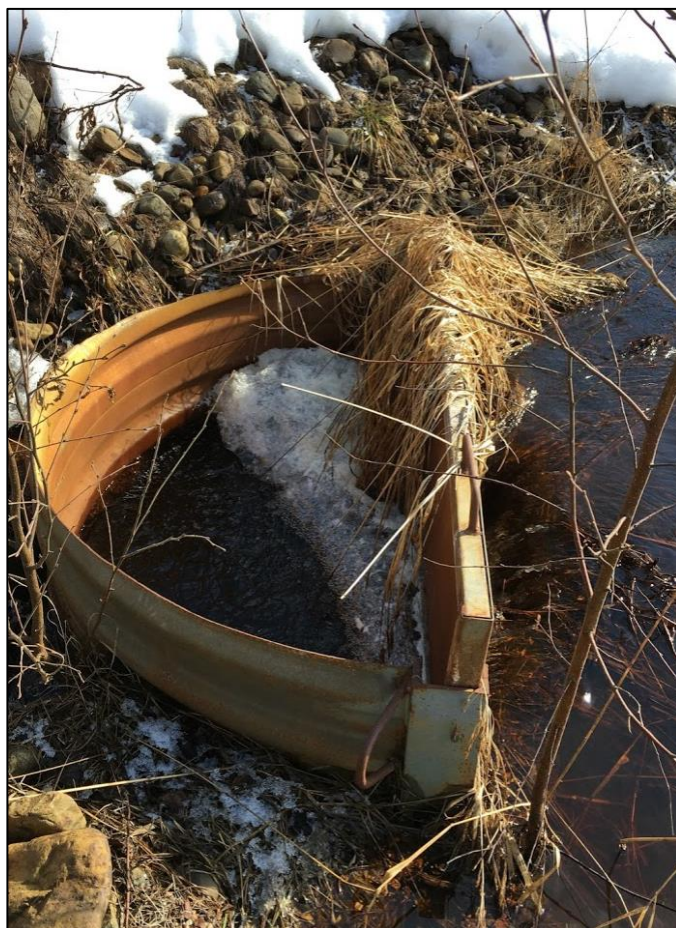
Kuva 11. Linnunsuon vanhasta laskeutusaltaasta lähtevä säätökaivo, joka johdtaa kuvan 10 tapaan lähtevään uomaan (Kuva: Laura Pehkonen).

Kosteikolta lähtevässä uomassa on mittapato, jonka kohdalta on otettu vesinäytteitä (taulukoidissa käytetään nimeä lähtevä) ja suoritettu virtaamamittauksia. Mittapadon jälkeen lasku-uoma laskee korkotietojen erotuksen mukaan 1,27 m ennen vanhaa laskeutusallasta (Myller 2016). Lasku-uoma kulkee rummun läpi vanhaan laskeutusalltaaseen. Vanhan laskeutusalltaan on ajateltu olevan riittävä vesiensuojelutekninen rakenne vesistökuormituksen estämiseksi. Vanhassa laskeutusalltaassa on verkkomainen pato, jonka on tarkoitus pidättää suurimpia partikkeleja. Vanhasta laskeutusalltaasta lähtevän ja lasku-uoman alku päähän on tehty munkki -vesiensuojelutekninen rakenne (kuva 11).

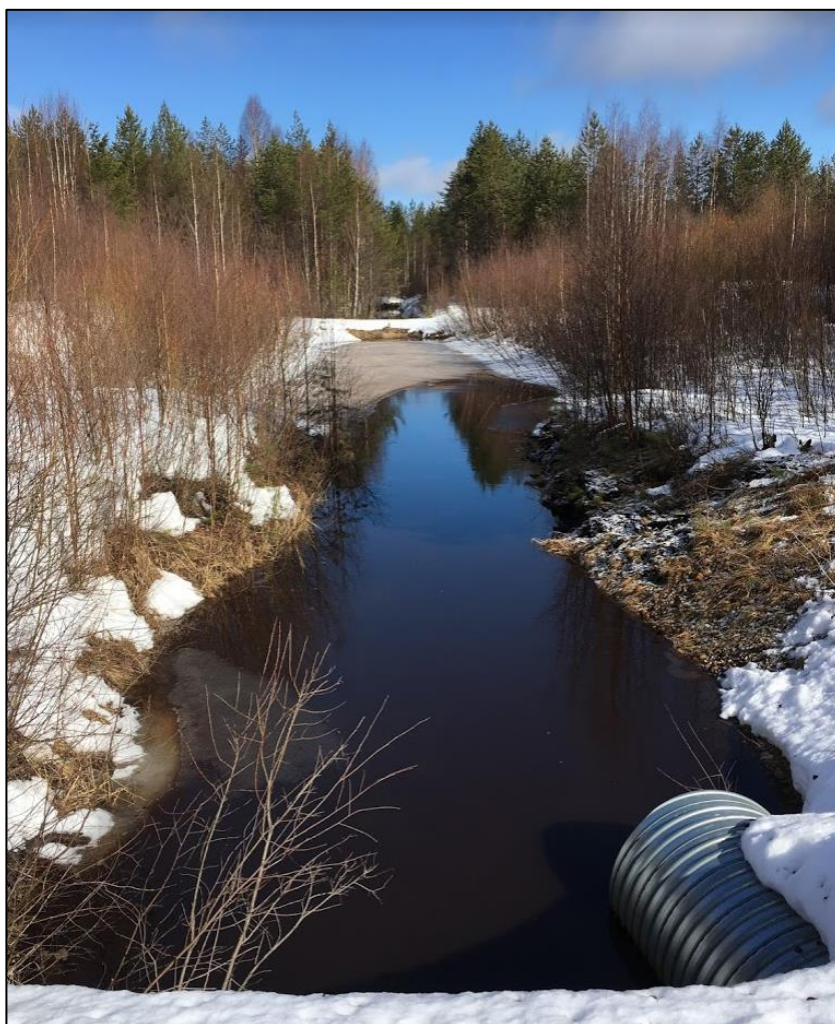
Kuva 12. Linnunsuon vanha laskeutusallas, kuva otettu virtaussuunnan mukaisesti (Kuva: Laura Pehkonen).

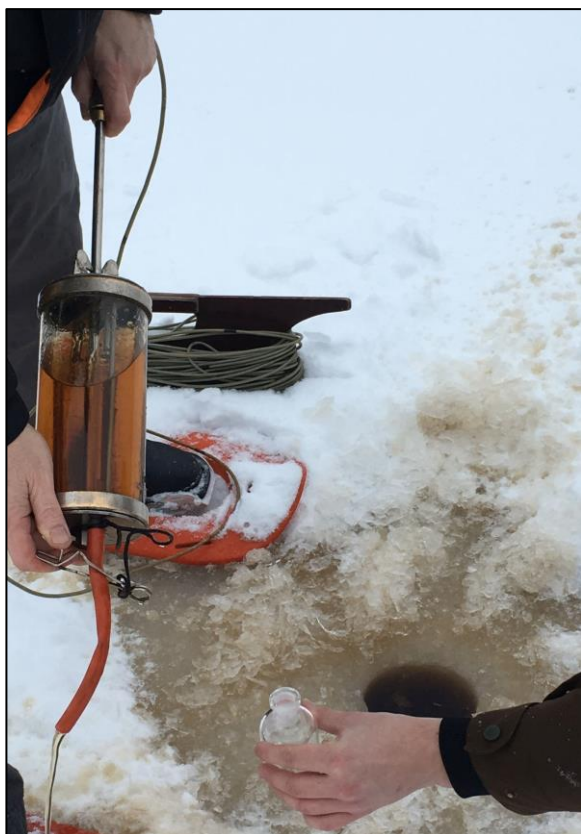
Kuva 14. Ruttner -vesinäytteenotin (Kuva: Laura Pehkonen).

Vesinäytteiden otto suoritettiin näytteenottostandardien mukaan. Linnunsuon kosteikon altaista vesinäytteet otettiin Ruttner-vesinäytteenottimella (kuva 14), jonka näytetilavuus on noin 2 litraa.

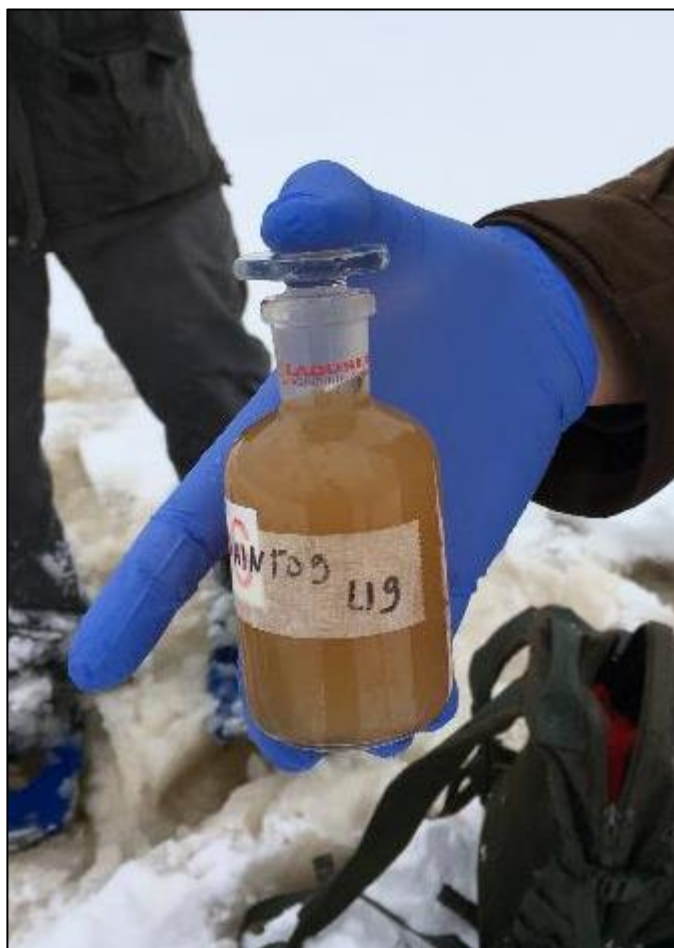
Kuva 15. Vesinäyte ja reagenssit hiostulpallisessa lasipullossa (Kuva: Laura Pehkonen).

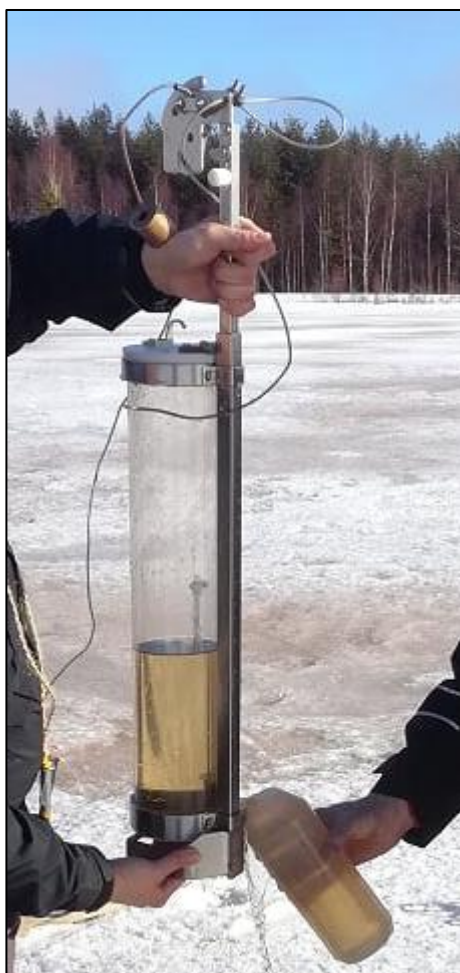
Kuva 16. Limnos-vesinäytteenottimella happinäytteenotto kenttämittaukseen. Näytteenottopiste Linnunsuo1 (Kuva: Panu Paloniitty).

Karelia-ammattikorkeakoulun omalla happikenttämittarilla suoritettiin maastossa vesinäytteen happipitoisuuden ja kyllästysasteenmittaus. Vesinäyte otettiin Linnunsuo1 paikalta Limnos-vesinäytteenottimella, jonka näytetilavuus 3 litraa (kuva 16). Muilta paikoilta vesinäytteenotto tapahtui Ruttner -vesinäytteenottimella (kuva 14). Vettä juoksutettiin pulloon 2 - 3 kertaa pullon tilavuuden verran. Happikenttämittarin elektrodipää puhdistettiin deionisoidulla vedellä. Tämän jälkeen laitettiin pulloon kansi päälle ja happikenttämittari vähäisesti sekoittaen mittaamaan (kuva 17). Tulokset tulkittiin, kun kenttämittarin luku sahasi paikallaan.

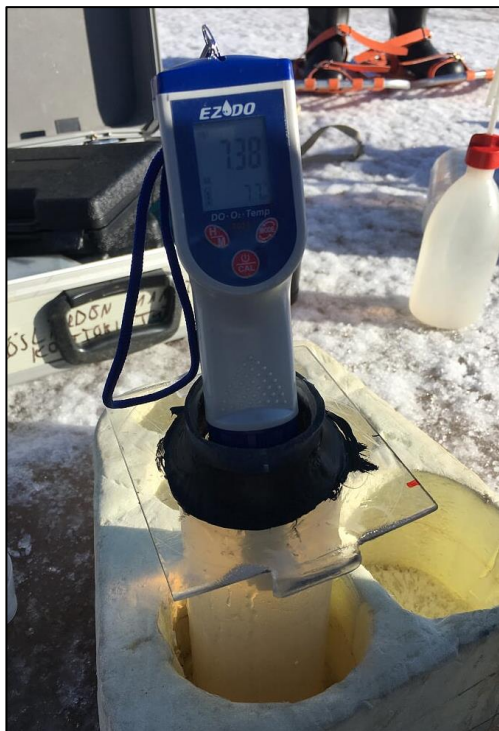
Kuva 17. Linnunsuo1 -näytteen mittaus happikenttämittarilla (Kuva: Laura Pehkonen).

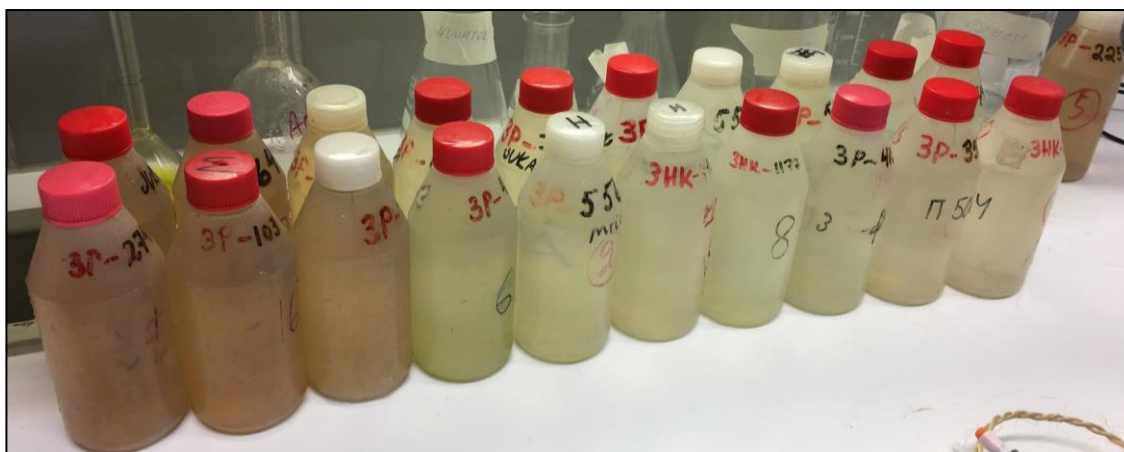
Kuva 18. pH- ja raskasmetallinäytepulloja (Kuva: Laura Pehkonen).

pH- ja raskasmetallinäytteitä otettaessa vesinäytepullot ja pullojen korkit huuhdeltiin aluksi näytevedellä. Tämän jälkeen näytevesi valutettiin pulloon varoen koskemasta letkulla tai sormilla pulloon ja korkin sisäpintoja. Pullo laskettiin täyteen vettä ja suljettiin korkilla. Täydet pullot suojattiin valolta.

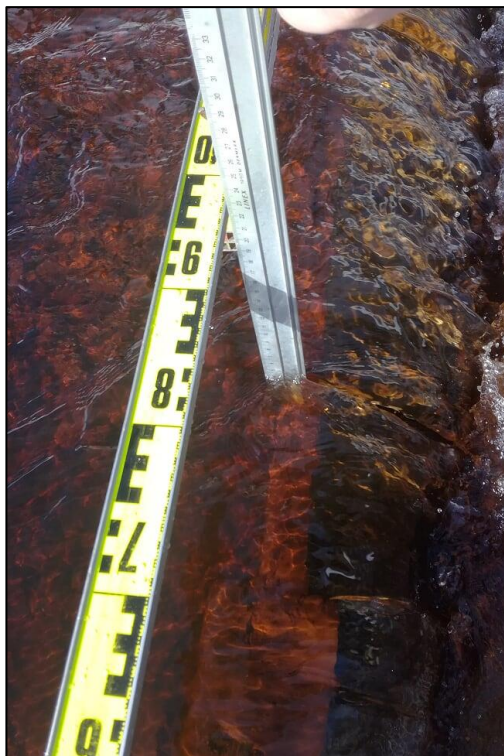
Kuva 20. Mittapadolta lasku-uoman leveyden ja syvyyden mittaus (Kuva: Panu Paloniitty).

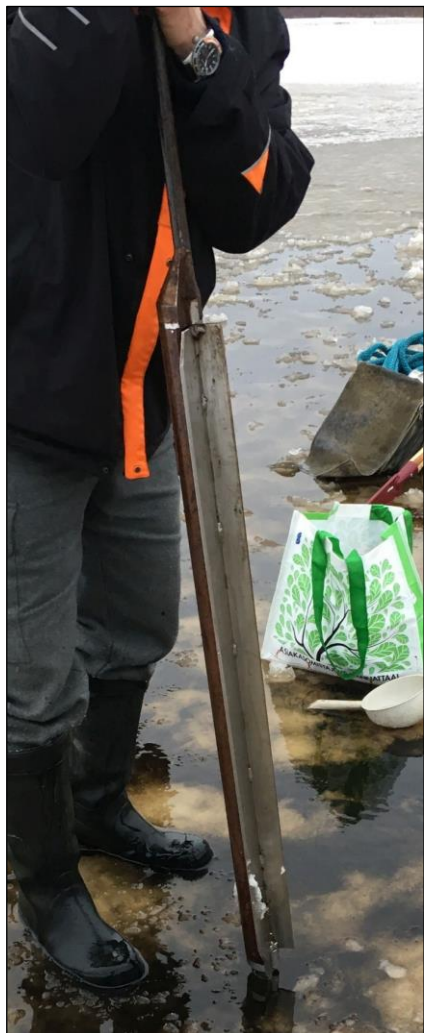
Kuva 21. Suokaira (Kuva: Laura Pehkonen).

Sedimenttikairauksia tehtiin vanhasta laskeutusaltaasta sekä kosteikolta lähtevästä uomasta pohjoisemmalle tienalitukselle asti. Laskeutusaltaassa tehtiin kolme rinnakkaista kairauksia. Näitä kolmen kairauksen sarjoja tehtiin viisi ja niiden väliksi mitattiin noin seitsemän metriä. Tällöin laskeutusaltaasta toteutettiin 15 sedimentinkairauksia. (Liite 9)

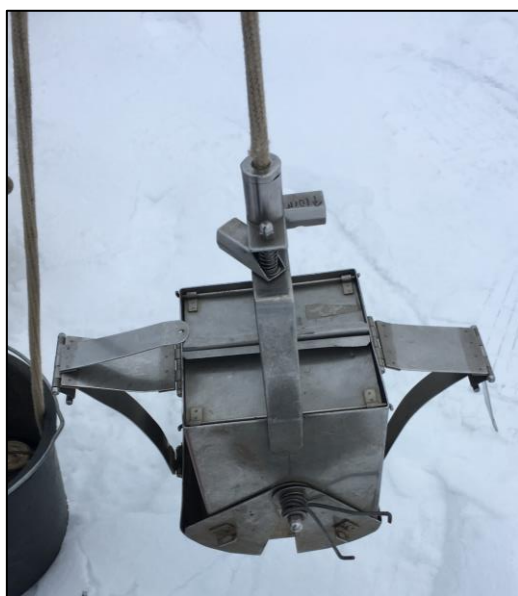
Kuva 22. Ekman-noudin (Kuva: Laura Pehkonen).

Pohjäläinnäytteidenotto kosteikon altaista suoritettiin Ekman-noutimella. Noutimen näyteala oli 303 cm² (kuva 22). Näytteenotto suoritettiin kosteikon ollessa jäässä. Jäähän tehtiin näytteenottoavanto kairan, jääsahan (kuva 23) ja moottorisahan avulla. Noutimesta näytteet huuhdottiin siivilä-ämpäriin ja niistä siivilöitiin pois ylimääräinen neste. Siivilöidyt näytteet siirrettiin ämpäristä ruiskupullojen avulla pakasterasioihin. Rasioihin lisättiin näytteiden tunnistetiedot sisältävät paperilaput, ja ne kuljetettiin laboratorioon analysoitaviksi.

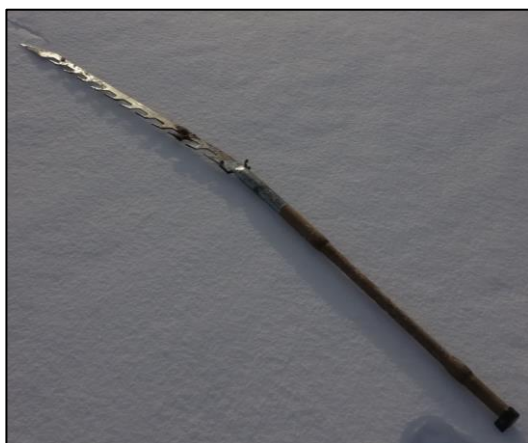
Kuva 23. Jääsaha (Kuva: Panu Paloniitty).

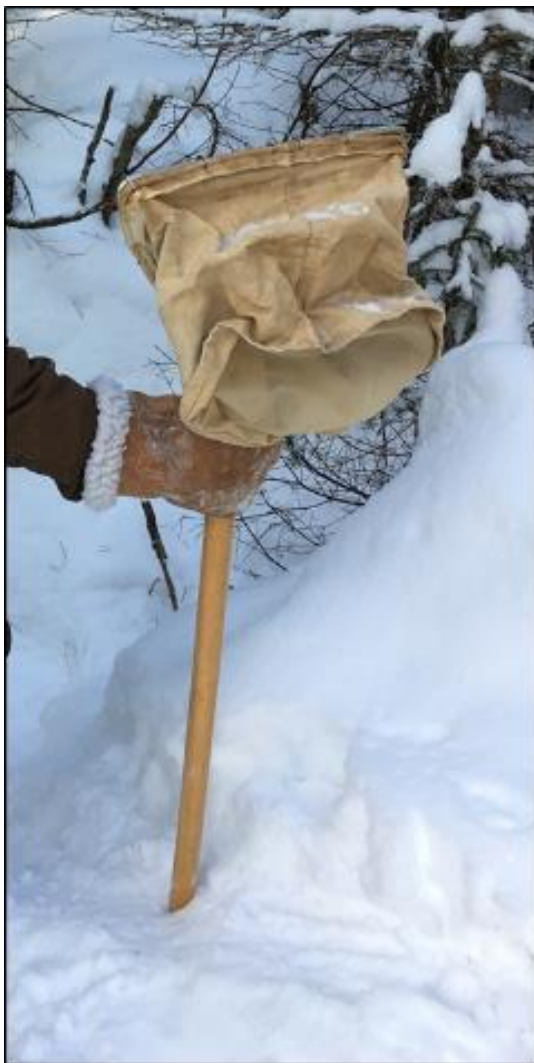
Kuva 25. Potkuhaavi (Kuva: Laura Pehkonen).

Lähtevästä uomasta otettiin pohjaeläinnäytteet virtaussuuntaan nähden suunniteltujen pohjapatorakenteiden 12 ja 13 väliltä (kuva 24). Koordinaattitiedot on esitetty liitteessä 1. Näytteitä kerättiin 2 * 3 rinnakkaista näytettä eli yhteensä kuusi kappaletta. Näytteenotto tapahtui potkuhaavilla (kuva 25). Potkuhaavia pidettiin uoman pohjassa alavirran puolella, ja näytteenottaja talloi lasku-uoman pohjaa ylävirran puolelta noin 1 m²:n alueelta 30 sekunnin ajan. Tallomisen seurauksena pohjasta irronnut aines ja sen mukana myös pohjaeläimet päätyivät veden virtauksen mukana haaviin.

Haavin pohjalle kertynyt näyte siirrettiin haavista ruiskupulloja apuna käyttäen siivilä-ämpäriin. Siivilä-ämpärin avulla poistettiin näytteestä ylimääräinen vesi. Siivilöity näyte siirrettiin ämpäristä jälleen ruiskupulloja apuna käyttäen muovirasiin. Muovirasiassa näyte kuljetettiin analysoitavaksi laboratorioon.

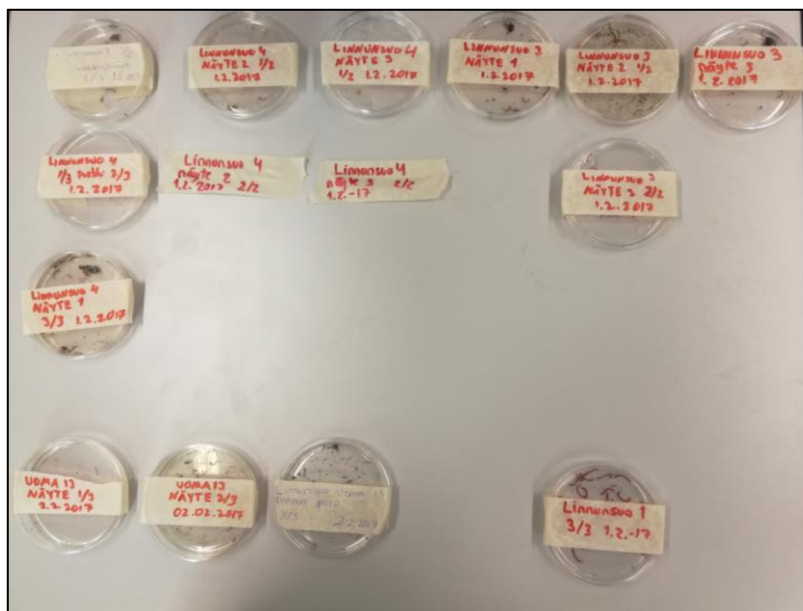
Kuva 26. Pohjaeläinnäytteet (Kuva: Panu Paloniitty).

Laboratoriossa näytteen analysoinnissa ja pohjaeläinten käsittelyssä käytettiin apuna muovi lautasta, pinsettejä ja pipettiä. Pohjaeläimet siirrettiin tarkasteltavaksi petrimaljaan, josta nämä tunnistettiin tarvittaessa suurennuslasin ja mikroskoopin avulla, laskettiin ja kirjattiin ylös excel-taulukkolaskentaohjelmalla. (kuva 26)

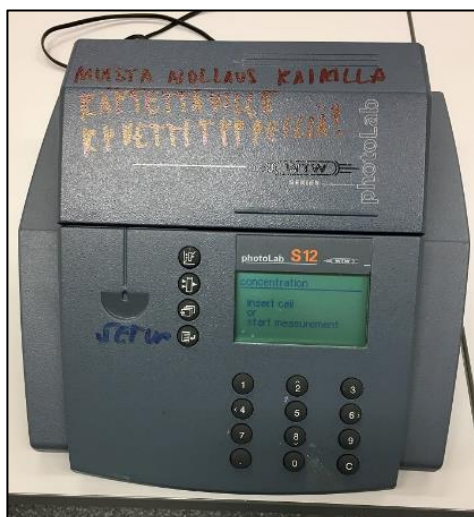
Kuva 27. Saksalaisvalmisteinen WTW S12A -filterifotometri (Kuva: Laura Pehkonen).

Karelia-ammattikorkeakoulun laboratoriossa analysoitiin vesinäytteistä rauta, pH, alumiini ja sähkönjohtavuus. Raskasmetalleista rauta ja alumiini analysoitiin saksalaisvalmisteisella WTW S 12 A -filterifotometrillä (kuva 27) (Tossavainen 2013, 233). Analysointi suoritettiin laitteen mukana tulleiden käyttöohjeiden mukaan Tarmo Tossavaisen toimesta.

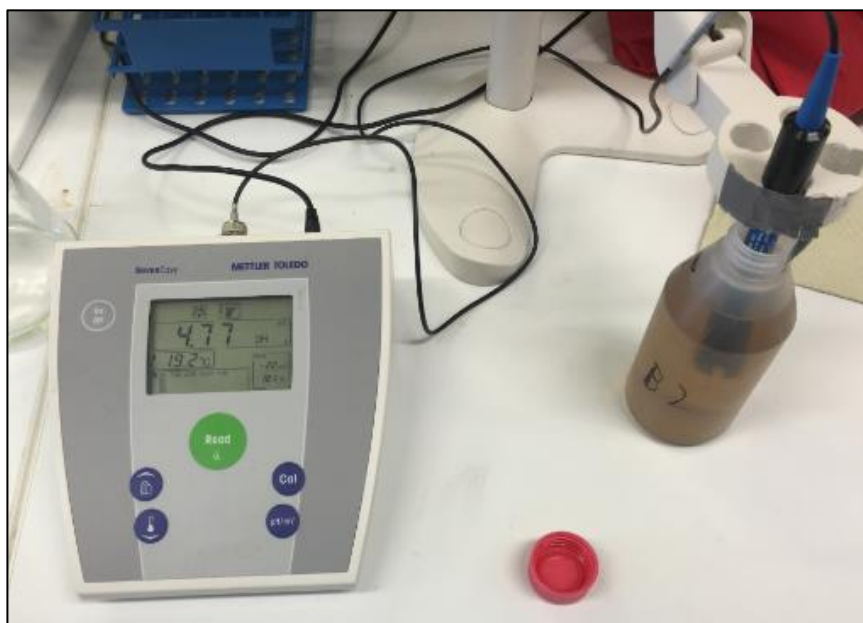
Kuva 28. Mettler Toledo pH-mittari (Kuva: Laura Pehkonen).

Vesinäytteiden pH-analysoitiin Mettler Toledo pH-mittarilla (kuva 28). pH-mittaus suoritettiin laitteen mukana tulleiden ohjeiden mukaan. Ennen mittausta pH-mittarille suoritettiin kalibrointi kahdella eri kalibroitiliuoksella, kalibroitiliuoksien pH-pitoisuudet ovat 4,01 ja 7,00. Mittarin toimivuus tarkistettiin mittaamalla kalibrointi liuoksien pH-pitoisuudet uudelleen näytteen pH-mittauksen jälkeen.

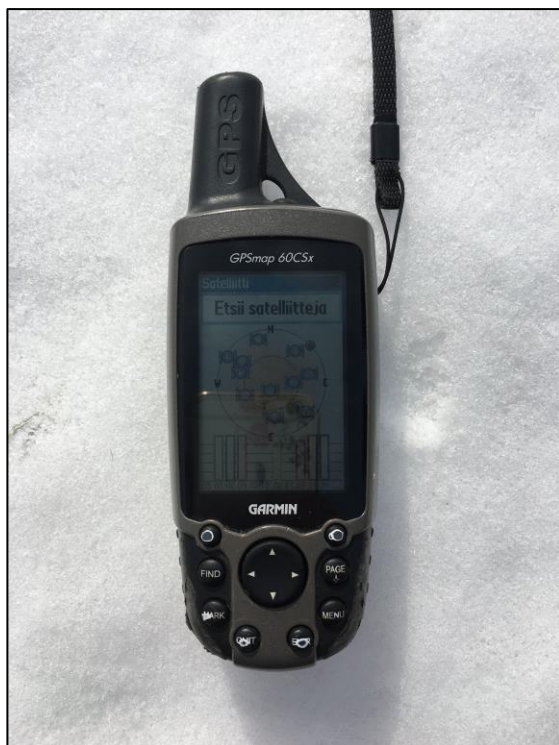
Kuva 30. Garmin GPSmap 60CSx (Kuva: Laura Pehkonen).

Paikkatietoaineistoa kerättiin pääosin Garmin GPSMAP 60CSx-laitteella (kuva 30). Vaatuslaitteistona käytettiin GEOTRIM Trimble CU-mallista tarkkuus-gps:ää. Laitteen käyttäjänä toimi Pohjois-Karjalan ammattiopiston lehtori Seppo Myller. Tarkkuus-gps:ää käytettiin lasku-uomaan suunniteltavien vesiensuojeluteknisten rakenteiden paikan määrittämisessä ja lasku-uoman korkojen sekä metsän ja pellon reunan korkojen hahmottamisessa (kuva 31).

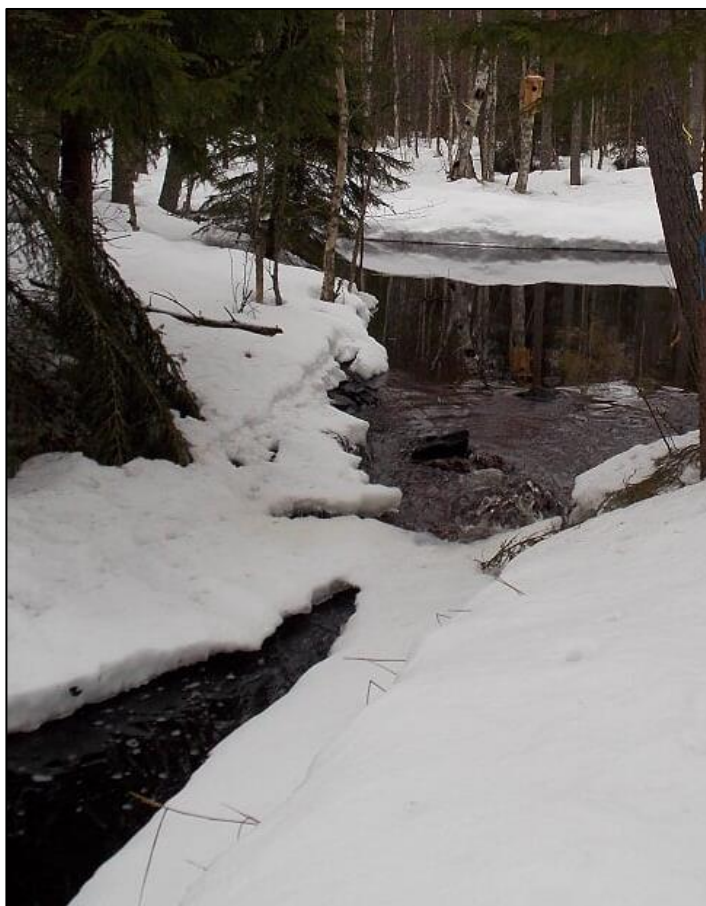
Kuva 37. Yleiskuva pohjapatorakennelmasta Kissapuroolta, Jukajärveen laskevasta uomasta (Kuva: Tarmo Tossavainen, maaliskuu 2017).

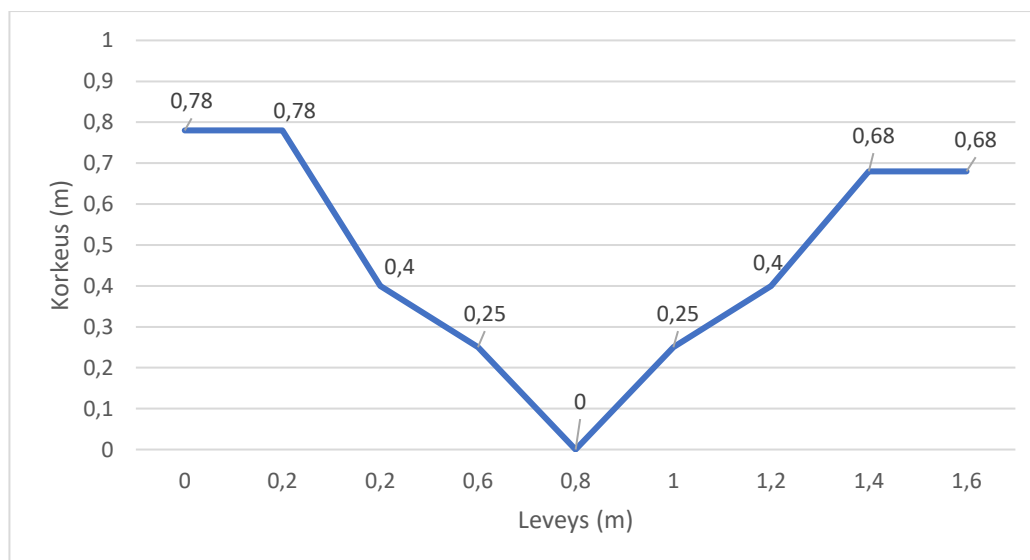
Kuvio 2. Tyyppipoikkileikkaus maa- ja metsätalous alueen lasku-uomaan rakennettavasta pohjapadosta 5.

Pohjapatojen sijoittamisesta on Pato 2004 -ohjelmalla tehty havainnollistava mitoitus keskiarvovollisen virtaaman perusteella (60 l/s), joka on laskettu vuoden 2015 mitattujen virtaamien perusteella (Tossavainen 2016a). Mitoitusesimerkkinä maa- ja metsätalousalueelle sijoitettuun uomaan on pohjapato 5 ja peratun uoman pohjapadot 24 ja 25 (liite 5).

ovat pohjapadon alareunasta mitatut. Molemmille puolille patorakennetta on mallinnettu maanpinta. Tämä otettiin huomioon mitoituksessa, ettei pahimpaan tulva-aikaan lasku-uoman vedet nouse maa- ja metsätalousmaille. Tyypipoikkileikkauksessa alimpina virtaamakausina vedenkorkeus padossa on 0,12 m, jolloin virtaama (Q) on 6,7 l/s. Tulva-aikaan vedenkorkeus padossa on 0,51 m, jolloin Q on 236 l/s (mitattu 5.5.2015). Pohjapadot 1 - 19 toteutetaan tällä mitoituksella.

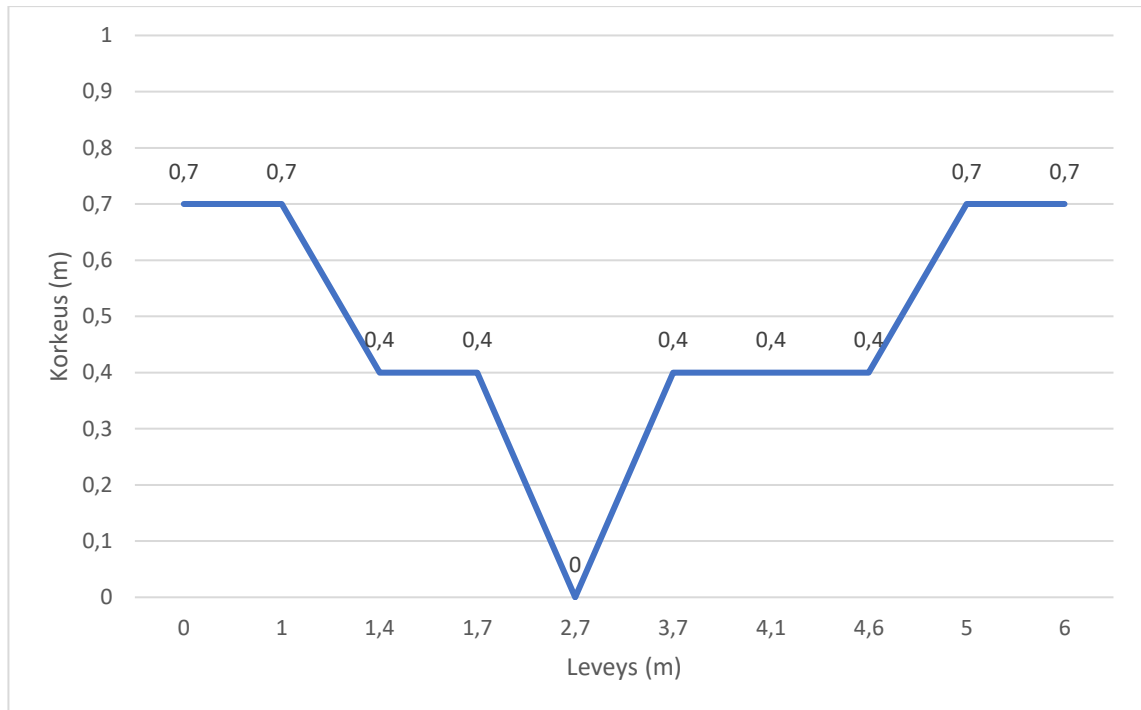
Kuvio 4. Tyypipoikkileikkaus perattuun uomaa rakennettavasta pohjapadosta 25.

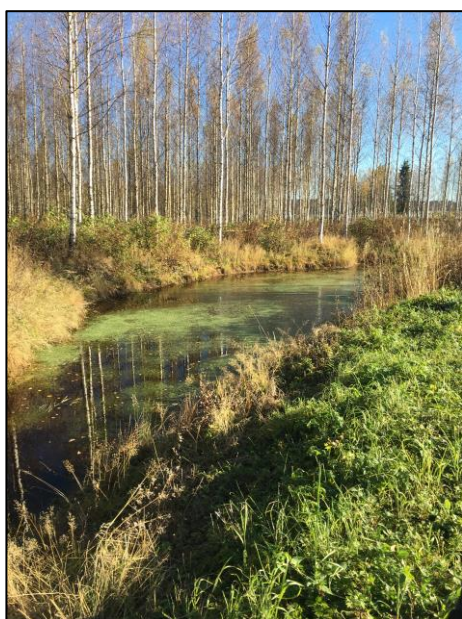
Kuva 38. Esimerkillinen laskeutusallas rakennelma Pohjajärveen laskevasta uomasta Valtimolta (Kuva: Laura Pehkonen).

Laskeutusallas on ajateltu sijoitettavaksi sivuojaan, joka liittyy lasku-uomaan ennen ensimmäistä tienalitusrumpua virtaussuuntaan katsottuna. Laskennallinen laskeutusaltaan koko on 196 m² ja sen suhde omaan valuma-alueeseen on 0,3 % (kuva 38). Laskennassa on käytetty karkeaa valuma-alueääritystä. Tarkempi laskeutusaltaan koko voidaan määrittää maastokatselmuksen perusteella, jolloin varmistetaan sivuojaan tulevat virtaamat ja sivuojan oman valuma-alueen koko. Laskeutusallas vähentää kiintoaineen määrää ojitetulta metsätalousalueelta.

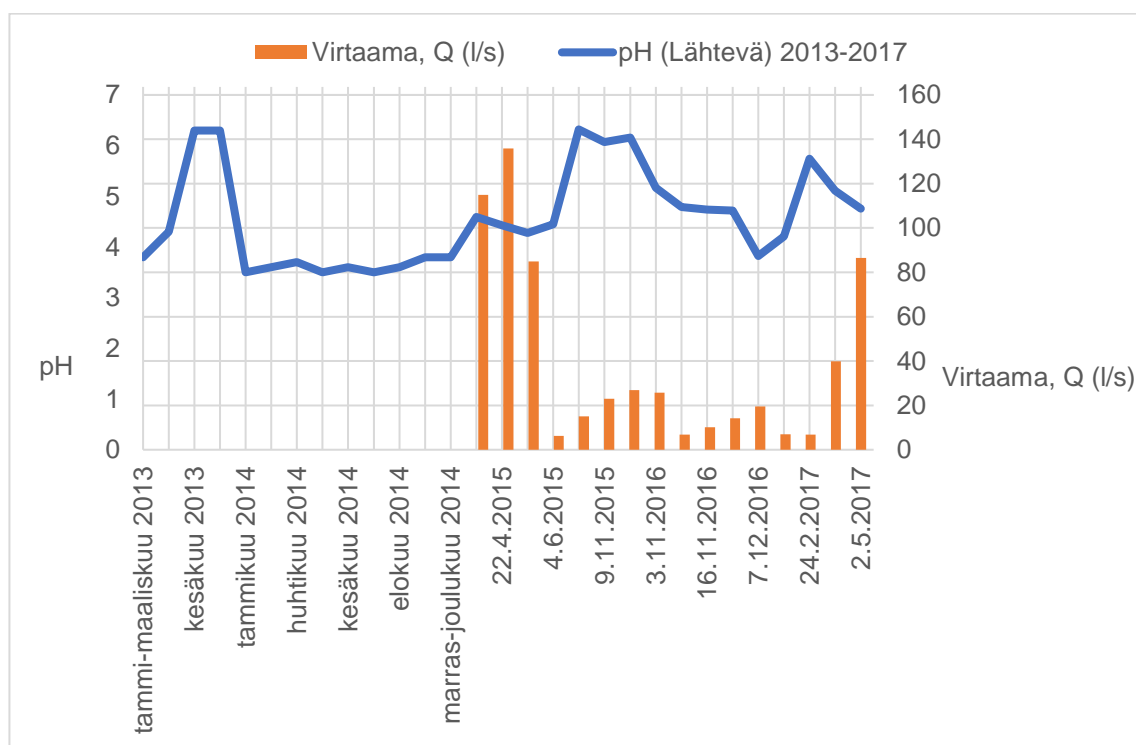
Kuvio 5. pH-arvon vaihtelu vuosina 2013 - 2017

Kuviosta 5 nähdään Linnunsuon kosteikolta Jukajokeen laskevaan uomaan virtaavan veden keskimääräisen pH-arvon kohonneen noin 1 pH-yksikön verran. Tästä voidaan päätellä kosteikon vähentäneen veden happamuutta mittausaika-
välillä. Tämä osoittaa kosteikon toimivan tällä hetkellä ja vähentävän veden hap-
pamuutta.

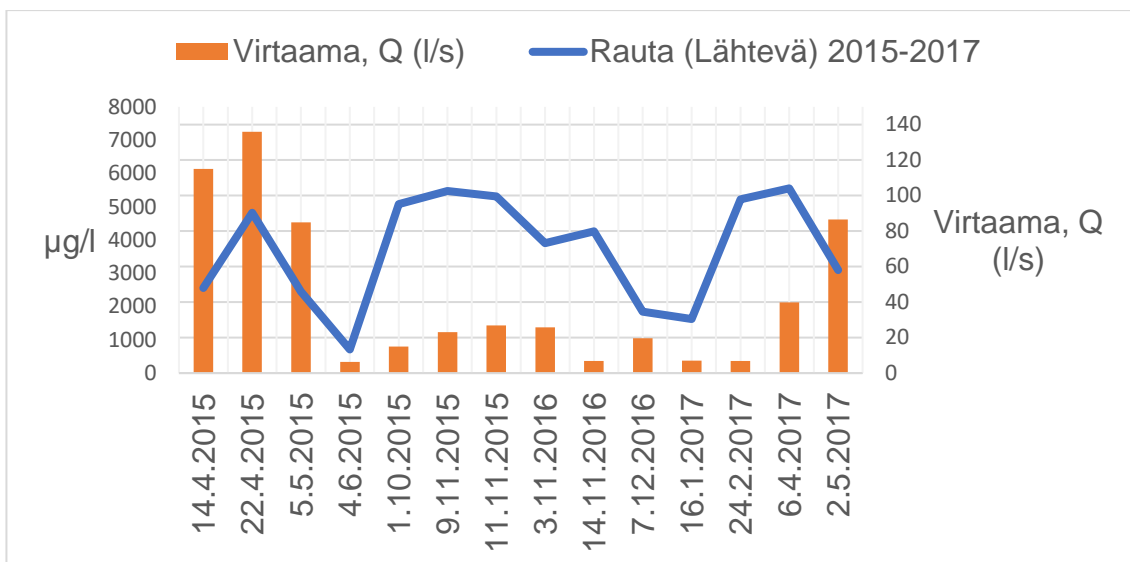
Kuvio 6. Raudan arvojen vaihtelu vuosina 2015 – 2017

Kuvioiden 6 ja 7 selkeimmät pitoisuuksien kohoamiset osuvat talvikerrosteisuusjaksoille. Yleensä talvikerrosteisuusjaksojen aikaan veden happitilanne voi lähennellä hapettomuutta. Pohjasedimenttiin sitoutuneen raudan liukenemisen takaisin veteen on todettu tehostuvan hapettomissa oloissa. Alumiinin liukeneminen taas tehostuu happamissa oloissa. Näin ollen voidaan olettaa Linnunsuon kosteikon pohjasedimentin sisältävän melko runsaasti rautaa ja alumiinia. Myös kosteikon pohjan hyvin heikko happitilanne tai täysi hapettomuus talvikerrosteisuusjaksojen

aikana on havaittavissa raudan pitoisuuksien muutoksissa. Rautapitoisuudet tulevat jatkuvasti nousemaan korkeiksi saatujen tulosten perusteella ainakin talvi-kerrosteisuusjaksojen aikaan, jos kosteikon vesi ja pintasedimentti pääsee menemään hapettomaksi. Samoin käy alumiinipitoisuuksille veden pH:n pysyessä alhaisena.

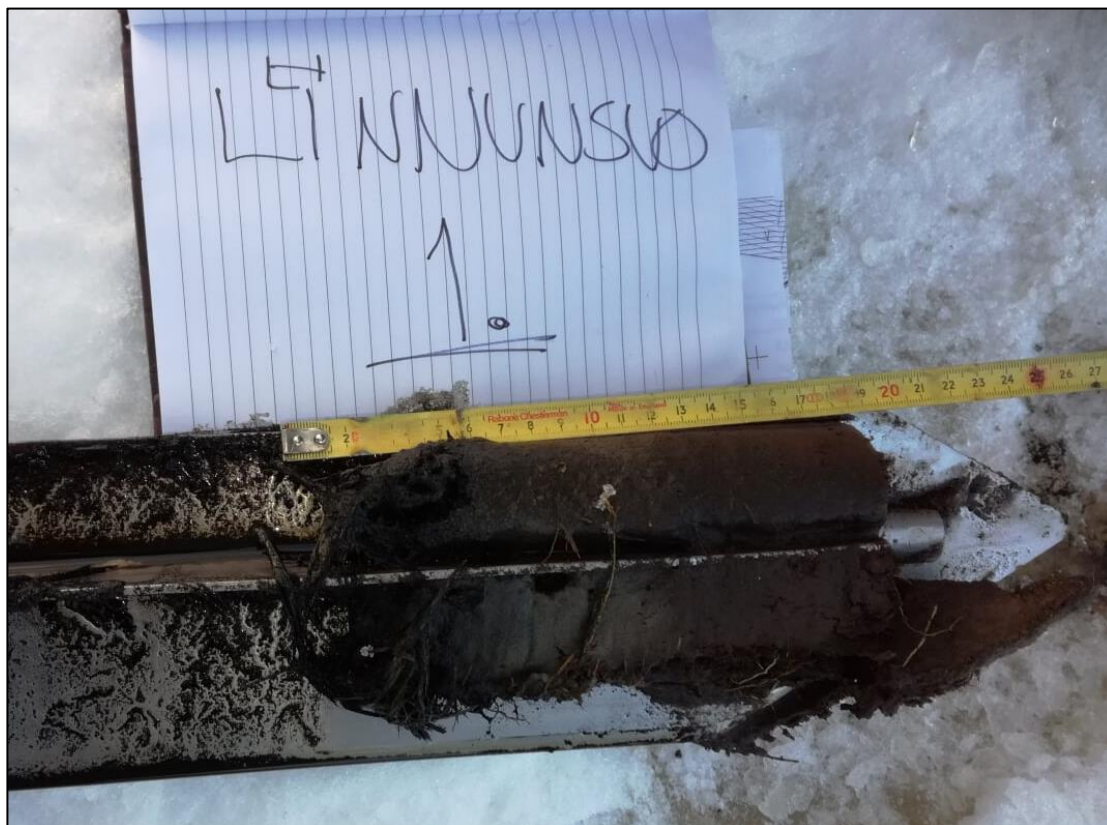
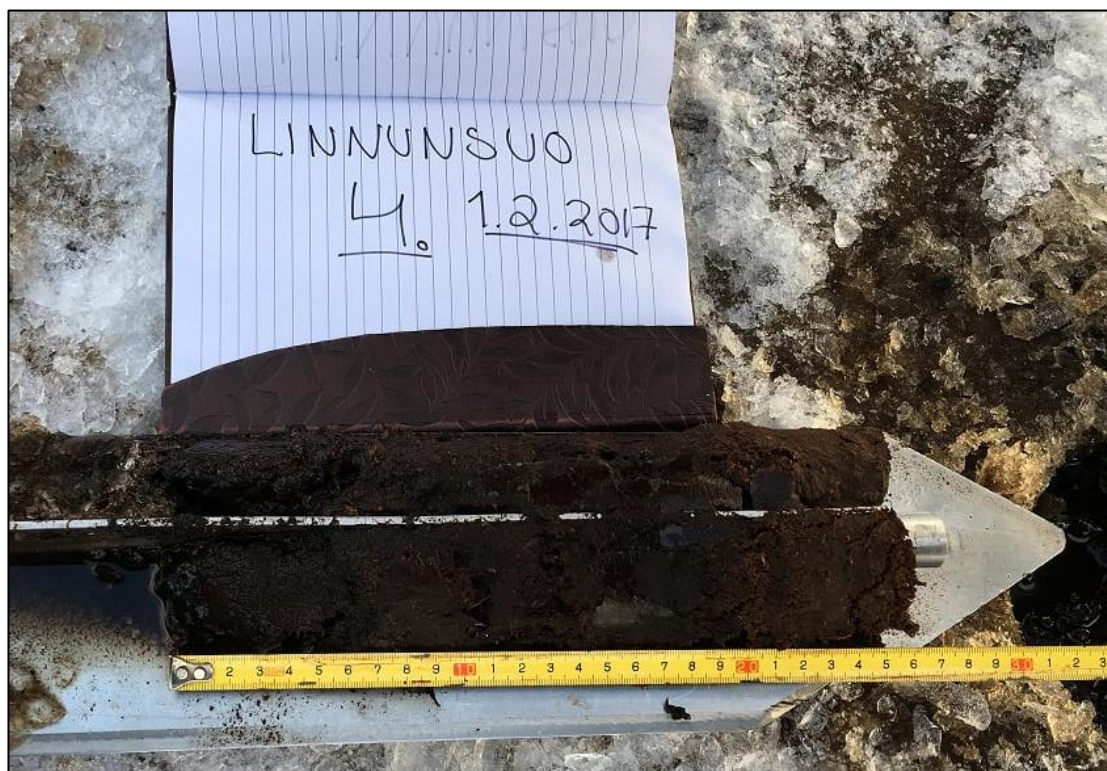
Linnunsuon kosteikon sedimenttinäytteitä

Sedimenttinäytteet otettiin altaista 2 ja 3. Paikat määritettiin aikaisempien kairusten perusteella havaitun sedimentin laadun mukaan. Näytteen 1 sedimentti oli altaasta 3 sedimentin pintakerroksesta, ja se oli väriltään mustaa sekä laadultaan vetistä ja hienojakoista ainesta. Näyte 2 otettiin sedimenttikerroksen keskivaiheilta samasta kokonaisnäytteestä kuin näyte 1. Näyte 2 oli väriltään ruskeaa sekä laadultaan hienojakoista ja hieman kiinteämpää kuin näyte 1. Näyte 3 otettiin altaasta 2 saadun kokonaissedimenttinäytteen pohjalta. Sedimenttikerroksen pohjalla sedimentin väri oli harmahtavaa, ja laadultaan näyte oli kiinteää ja savi-
