HÖYRYKUUNARI SALAMAN INTERIÖÖRI VUONNA 1898

Ruokasalonki B14, naistensalonki B1 ja hytti B4

Opinnäytetyö
Restaurointi

Huhtikuu 2017

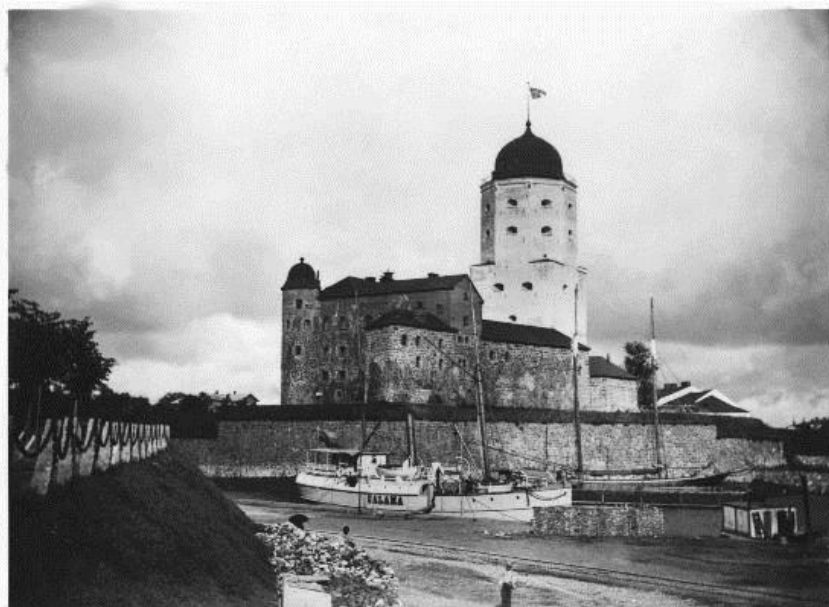
Kuva 1. Valkokylkinen s/s Salama Viipurin linnan edustalla 1890-luvulla. (Savonlinnan maakuntamuseo 2017)

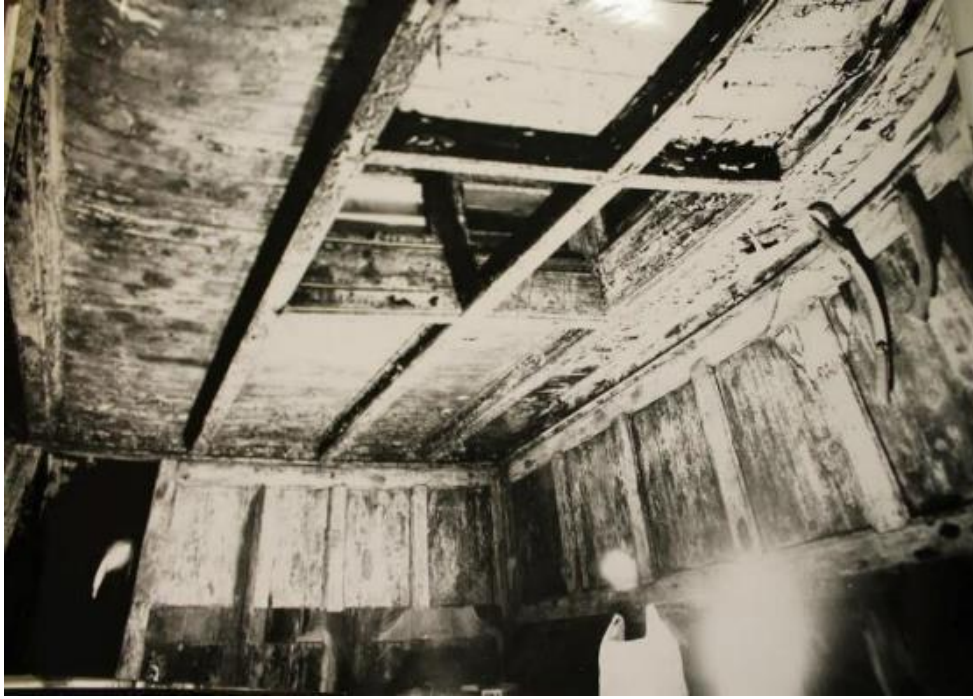
Kuva 5. Ruokasalongin katto laivan noston jälkeen. Katossa keskellä näkyy venekannelle nouseva valolaatikko. (Savonlinnan maakuntamuseon arkisto 2016)

Tyylillisesti s/s Salama on uusrenessanssia. Tämä näkyy sisätilojen seinien profiilia korostavassa värimaailmassa ja seinien peilipaneloinnissa, jossa ruokasalongissa on käytetty viivamaista koristemaalausta. Myös laivan ovet ovat Suomi-Ruotsin ajan renessanssille tyypilliset peiliovet. (Vormisto s.a.) Toisin kuin voisi olettaa, ruokasalongissa ei ole käytetty kasettikattoa. Laivan noston jälkeen otetussa kuvasta näkee, että neljä teräksistä tukikaarta on koteloitu, kuten myös valoaukon ympäryys (kuva 5).

Tämä muistuttaa etäisesti renessanssin kasettijakoa. Nostokuvasta näkee kuitenkin myös aiemmin mainitun seinän peilipaneloinnin, joka ruokasalongin kylkien ja keulan puoleisella seinällä on ollut sohvan selkänojan yläpuolella. Kuvasta voi hahmottaa tilan runkorakenteen; ruokasalongissa on käytetty häkkinäistä tukirakennetta, joka osittain vaikuttaa seinäpintojen jakamiseen paneeloihin. Renessanssimaiset piirteet johtunevat siis osittain rakenteellisista ratkaisuista.

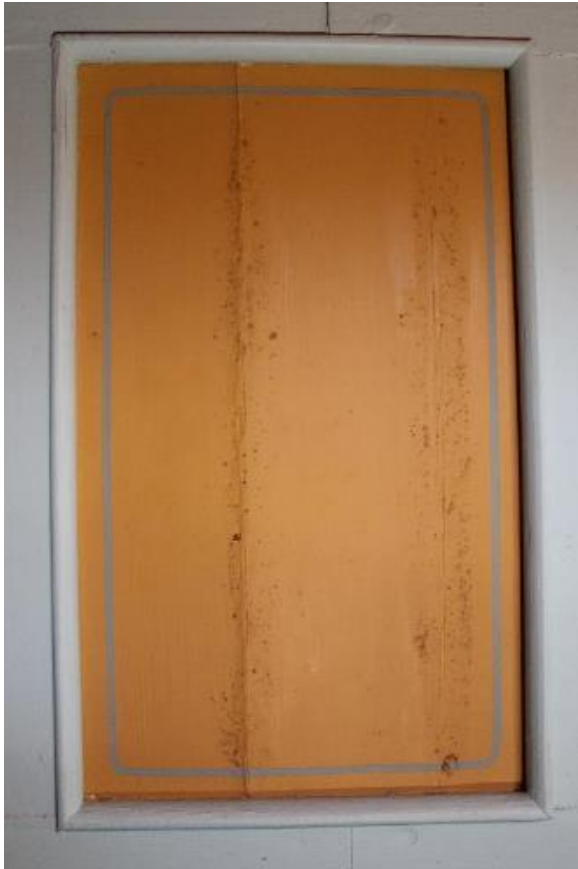
Kuva 7. Ruokasalongin seinien ylimpien peilien koristemaalaukset. (Meinander 2017)

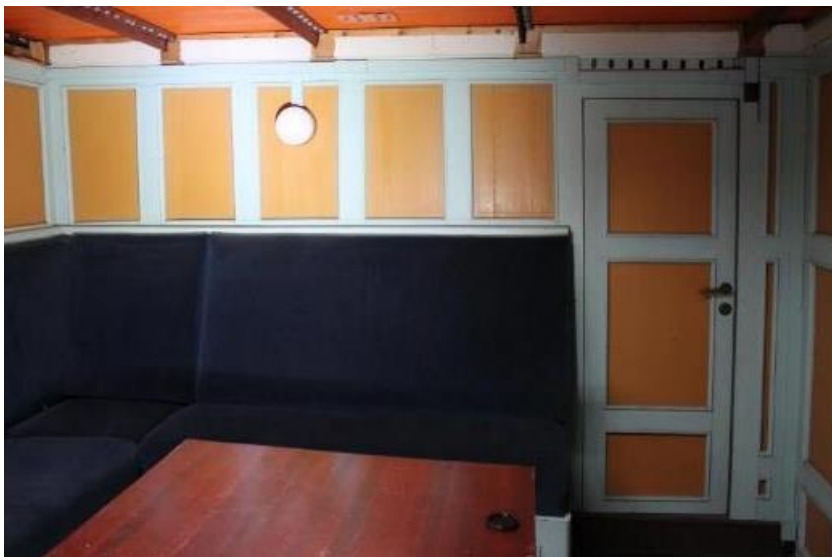
Kuva 8. Ruokasalongin perästä katsottuna oikea seinusta. (Meinander 2016)

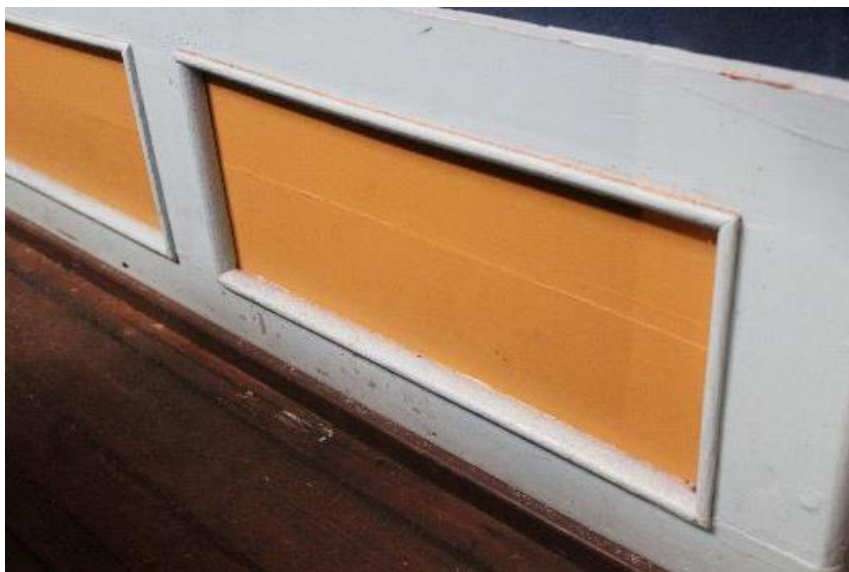
Kuva 9. Ruokasalongin sohvan etupaneeli. Kuvassa näkyy myös vuonna 1997 pintakäsiteltyä lautalattiaa. (Meinander 2017)

Ruokasalongissa on kiinteät sohvut, jotka kiertävät laivan keulan ja kylkien suuntaisia seiniä. Vuonna 1999 Päivi Levänen Savonlinnan ammatti-instituutista verhoili sohvut artesaanityönään. Nykyisten sohvien runko on valmistettu männystä ja istuimissa on käytetty kierrejoustimia. Päälylskangas on tummansinistä plyysikangasta. (Levänen 1999, 32.) Sohvan etupaneelit on maalattu samanvärisiksi kuin tilan seinät (kuva 9). Sohvien saranoitu selkänoja voidaan nostaa ylälaveriksi.

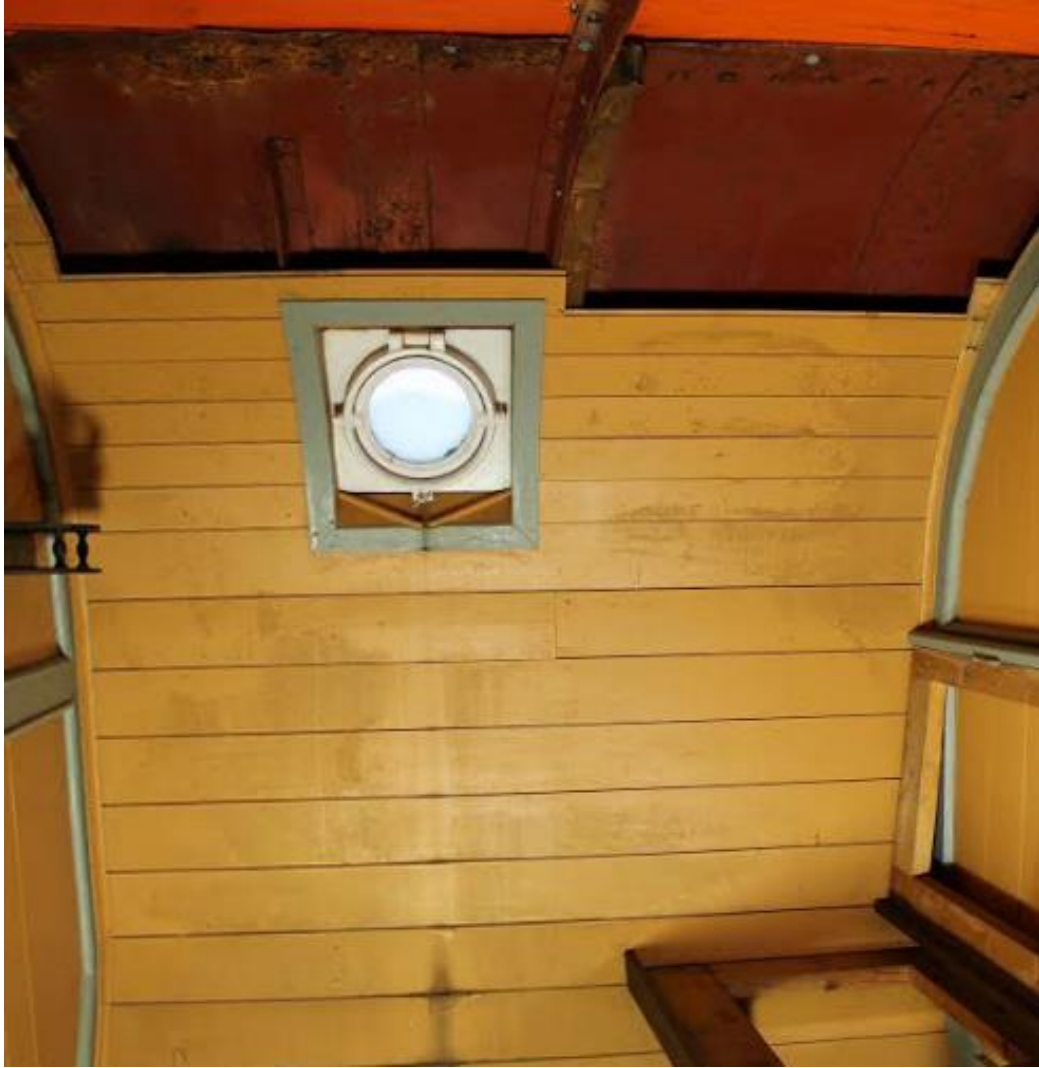
Kuva 10. Hytin panelointi puuttuu seinän yläosasta, jonka takia punainen kylki- ja kattorakenne näkyvät. (Meinander 2016)

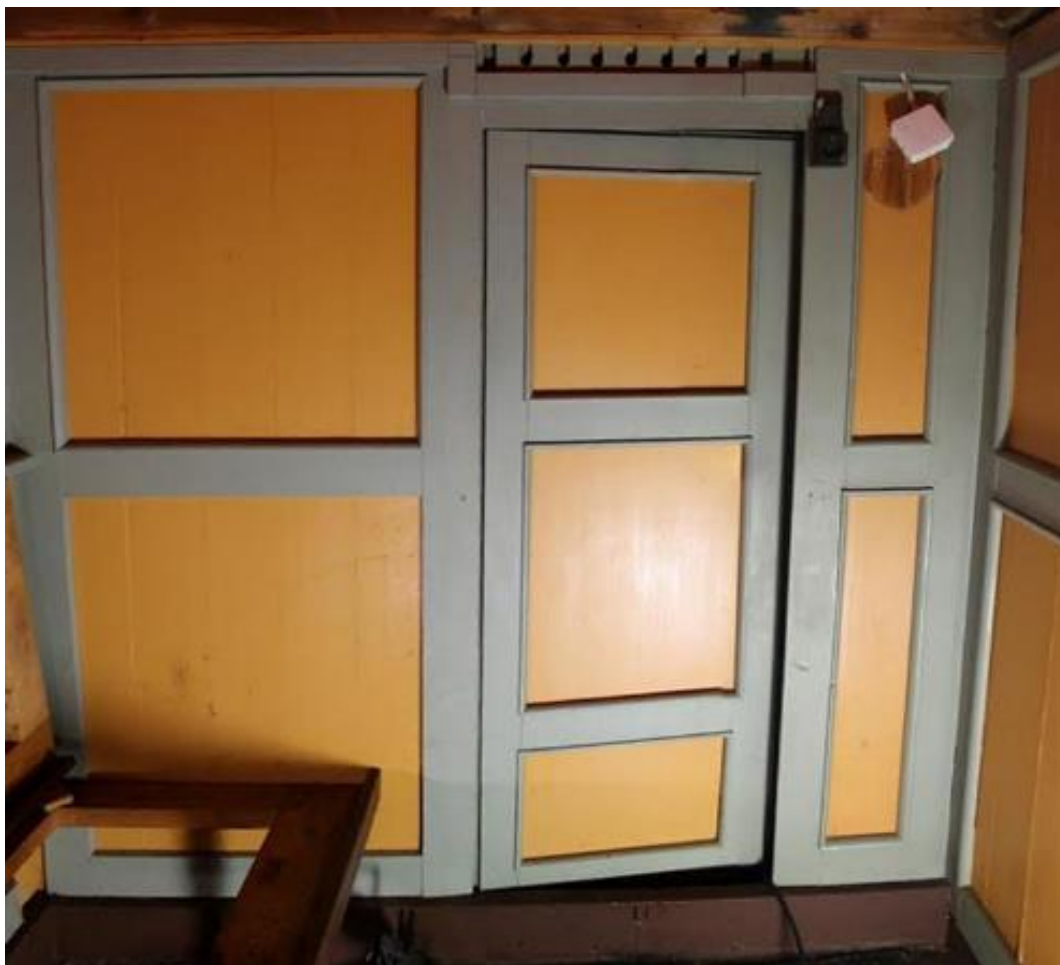
Kuva 11. Hytin ovi, ja sen yläpuolella ilmanvaihtoaukot. (Meinander 2016)

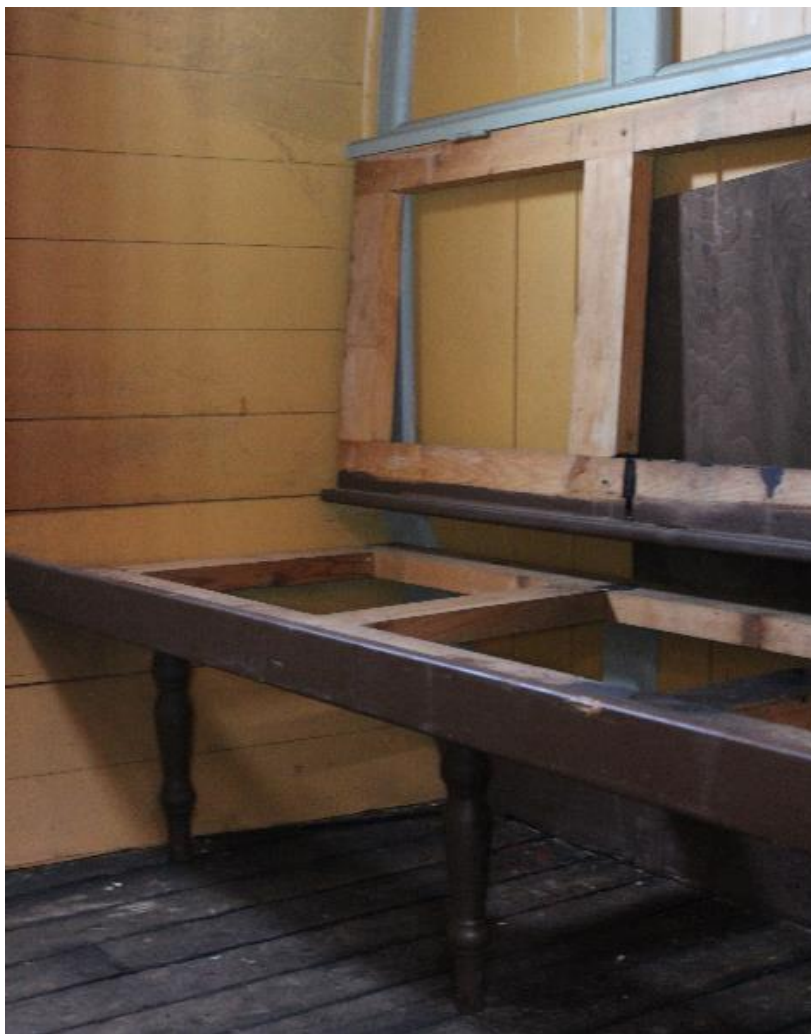
Kuva 12. Hytin peräseinällä oleva laveri. (Meinander 2017)

Laveri on rakennettu puusta. Sen reunalista on maalattu tummanruskeaksi. Kuten ruokasalongissa, myös hytissä saranoilla kääntyvä laverin selkänoja voidaan nostaa yöksi ylälaveriksi. Ylälaverin kattokiinnikkeet puuttuvat. Laverissa ei ole pehmusteita.

Hytissä on tällä hetkellä vain yksi laveri peränpuoleisella seinällä (kuva 12) ja keulanpuoleisella seinällä on tummaksi petsattu karahvihylly ja vaatekoukku.

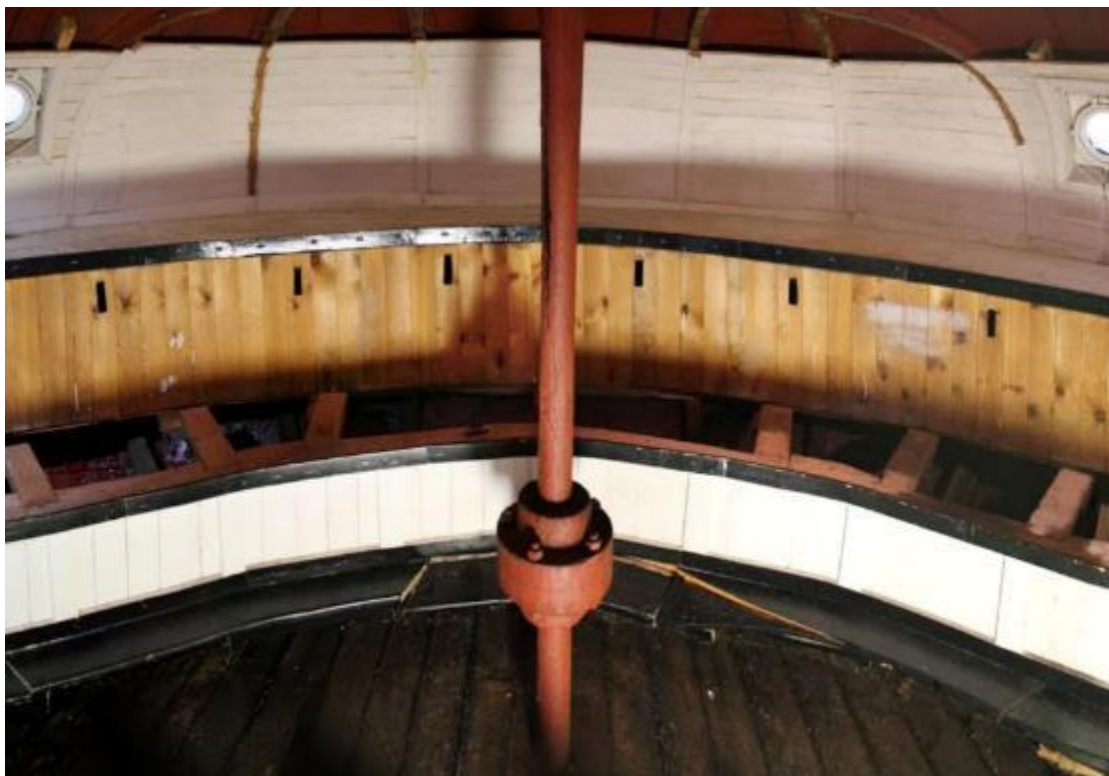
Kuva 13. Panoraamakuva naistensalongin peräosasta. Kuvassa keskellä on ruoriturkki, taustalla kiinteä sohva hajonneine jalkalistoineen. (Meinander 2016)

Punaruskeiksi maalatut kylkikaaret ovat perän ja kylkien puoleisilla seinillä paljaat valoventtiileistä ylöspäin. Seinillä on valkoiseksi maalattu vaakanelointi. Tilassa olevat neljä valoventtiiliä on maalattu kauttaaltaan valkoiseksi. Venttiilit ovat rakenteeltaan samanlaiset kuin hytissä. Salongin kiertää kiinteä, puusta rakennettu sohva. Sohva on maalattu valkoiseksi, ja sen listat on maalattu mustiksi. Sohvan istuinosat on purettu, eikä niissä ole pehmusteita. Sekä hytin että naistensalongin istuinten pehmusteet ovat säilössä Savonlinnan maakuntamuseon varastossa. Sohvan mustaksi maalattu jalkalista on paikoitellen hajonnut vuosien 2008–2009 korjausten yhteydessä (kuva 13).

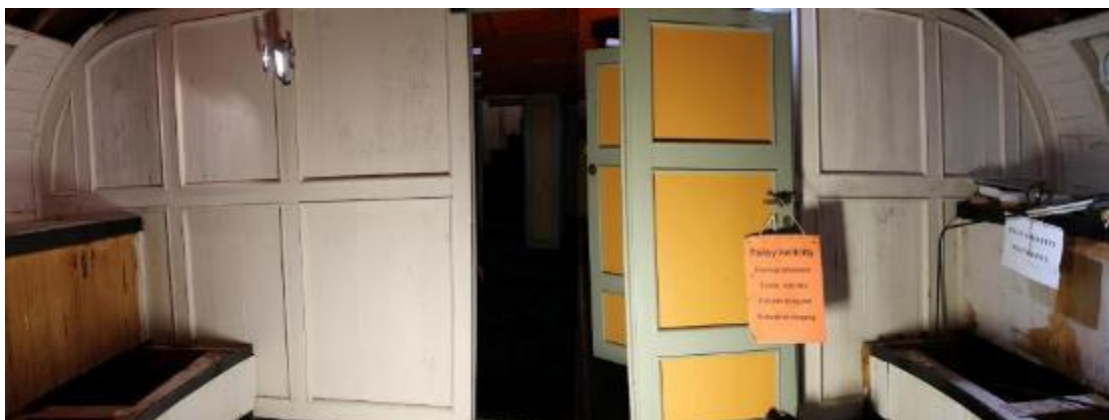
Kuva 14. Panoraamakuva naistensalongin keulan puoleisesta seinästä. (Meinander 2016)

Seinällä on mustasta teräksestä tehty vaatekoukku (kuvassa koukkuun on valokuvausta varten ripustettu työmaavallo). Keulan puoleisella seinällä on myös tummanruskea pistorasia ja valokatkaisin. Oven karmit on maalattu muun muassa sivulla 12 mainitulla vihertävän harmaalla 1414F, kynnyksessä on käytetty mustaa ja ruskeaa. Ovi on rakenteeltaan samanlainen kuin hytissä ja ruokasalongissa. Peräkäytävän puolelta ovi on maalattu samanväriseksi kuin esimerkiksi hytissä: kolme paneelia on maalattu keltaisella ja listat vihertävän harmaalla. Naistensalongin puolelta se on maalattu valkoiseksi. Oven yläpuolella on samanlaiset ilmanvaihtoaukot kuin aiemmissakin tiloissa, mutta naistensalongissa ilmanvaihtoaukon vastakappale puuttuu. Oven kahva ja helat ovat messinkiä.

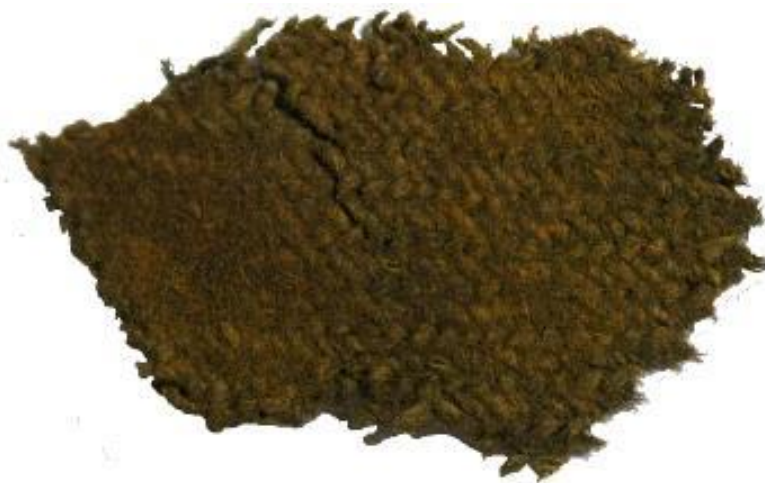
Savonlinnan maakuntamuseossa on huone varattu sukelluslöytöjä varten. Sukelluslöytöhuoneessa on suurehko kangas, joka on mahdollisesti ollut s/s Salamassa. Varmuutta tähän ei kuitenkaan ole, sillä kankaasta ei ole säilynyt selventävää arkistomateriaalia. Kankaasta otettiin kuitenkin näytepala tutkittavaksi (kuva 16). Kankaasta saadaan vähintään vertailupohja laivoissa käytettyihin kangasmateriaaleihin.

Kuva 16. Savonlinnan maakuntamuseon kankaan näytepala. (Meinander 2017)

Kangas on kudontatyyppiltään toimikas, eli sen jokainen lanka sitoutuu samalla tavalla, mutta aloittaa sitoutumisen yhtä lankaa myöhemmin kuin edellisessä

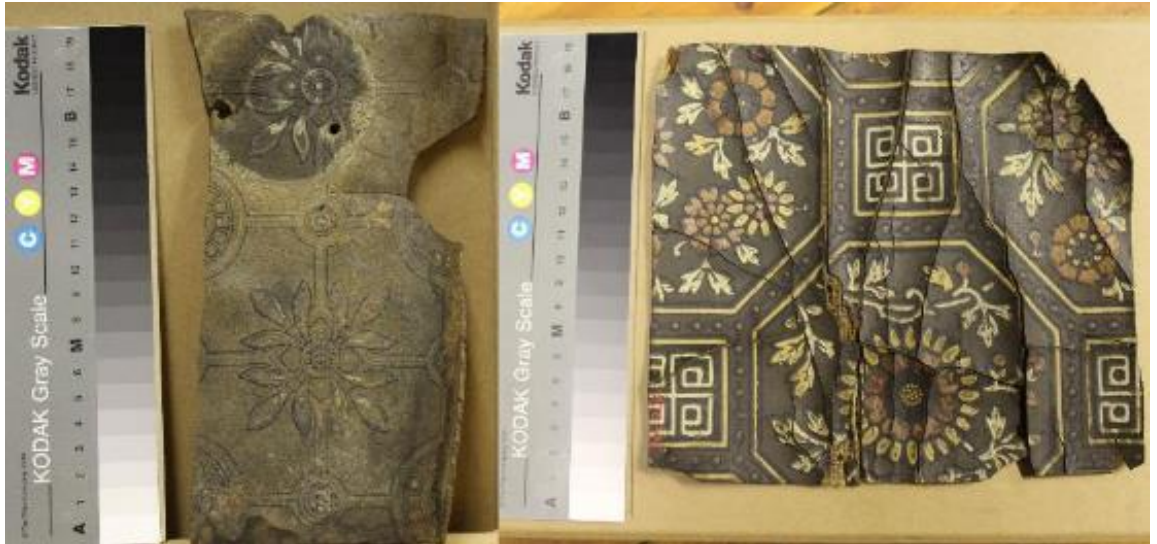
Kuva 20. Vasemmalla on lehväkuviainen korkkimatto numero 206:384, oikealla kahdeksankulmioin koristeltu korkkimatto numero 206:418. (Meinander 2017)

Savonlinnan maakuntamuseolla on kaksi s/s Salaman alkuperäiseksi lattiamaateriaaliksi oletettua korkkimaton palasta. Esineet on luetteloitu numeroin 206:384 ja 206:418 (kuva 20). Lehtileikkeen mukaan 206:418 olisi laivan alkuperäistä mattoa (Museolaiva Salamasta saatiin lisää tietoa 1978). Laivan nostokuvista voi kuitenkin nähdä palasia lehväaiheisesta korkkimatosta numero 206:384 (liite 4).

Kahta korkkimattopalaa verrattiin maakuntamuseolla toisiinsa. Kahdeksankulmioilla koristeltu korkkimatto oli pahoin halkeillut, mutta sen väri oli säilynyt hyvin. Siinä ei näkynyt kosteusvaurioita ja se tuntui kädessä suhteellisen taipuisalta. Nostokuvissakin näkyneessä lehväkuvioisessa korkkimatossa taas oli pahoja kosteusvaurioita. Alkuperäinen väritys on havaittavissa vain vasemmassa yläkulmassa, jonka päällä on ollut ilmeisesti pyöreä tukipilari. Palan pinnassa on ruostetta, ja se on kuivuttuaan muuttunut kovaksi ja joustamattomaksi. (Esinelomake s.a.) Näistä seikoista johtuen on päätelty, että korkkimatto 206:384 on todennäköisemmin s/s Salaman alkuperäinen lattiamateriaali. Korkkimaton tarkkaa sijaintia on lähes mahdoton selvittää pelkkien nostokuvien perusteella, mutta voidaan olettaa, että niinkin koristeellinen lattiamateriaali olisi sijainnut ruokasalongissa. Korkkimatosta numero 206:384 on tehty värillinen 1:1:n mallipiirros (liite 5).

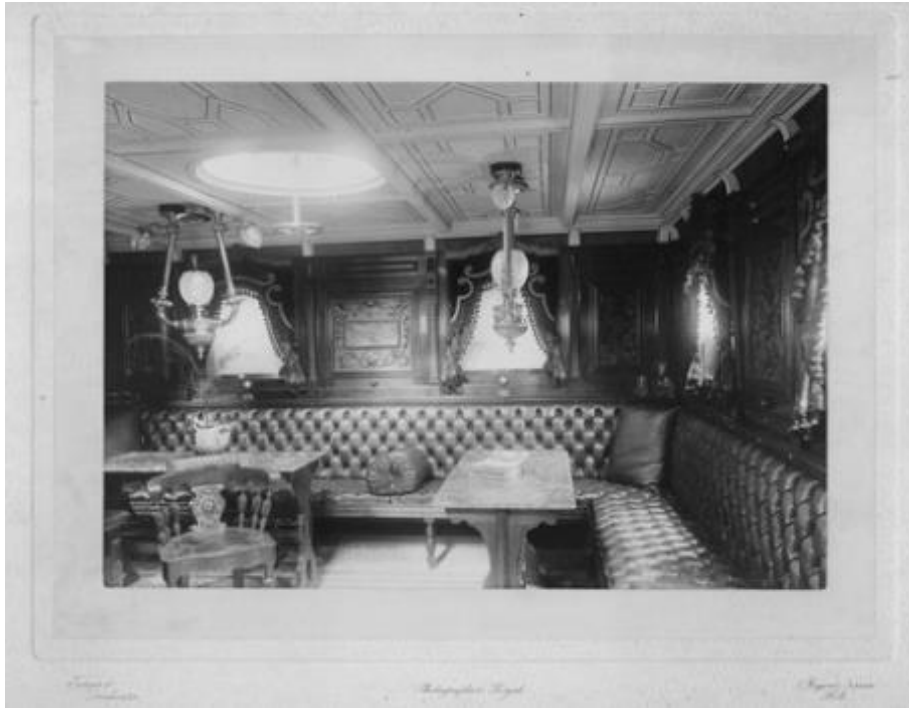
Kuva 21. S/s Arcturus I:n salongin valkoista kasettikattoa. (Finna 2017, muokannut Meinander 2017)

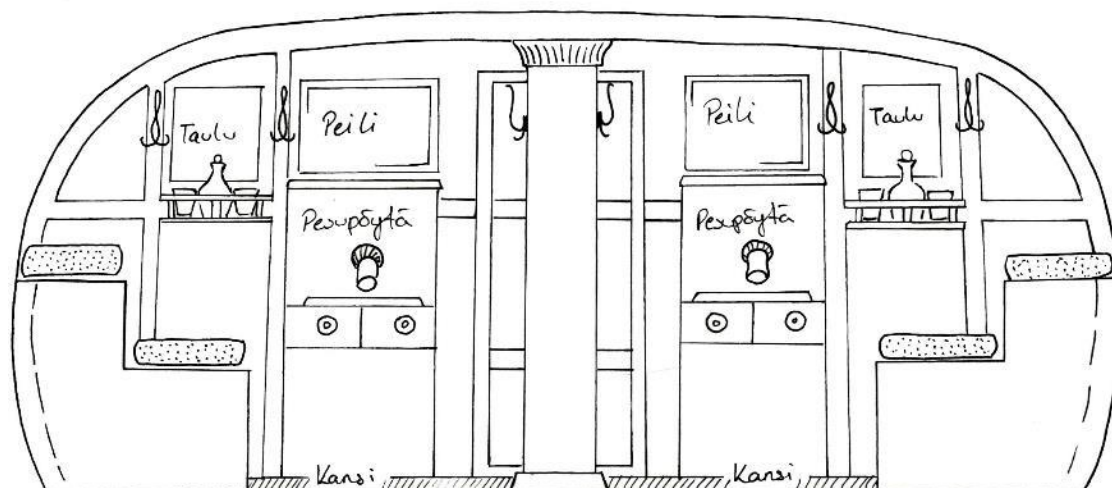
Kuva 22. Riimalan suunnitelman pohjalta tehty naistensalongin sisustussuunnitelma, jossa näkyvät molemmat pesupöydät peileineen ja vesikarahvitelineineen. (Meinander, 2017)

voidaan olettaa, että kaksi pesukomuuttia ovat olleet symmetrisesti oven molemmin puolin (kuva 22). Yläpuolella on ollut peilit, ja vesikarahviteline on ollut joko peilin yhteydessä tai kiinnitetty seinään sen viereen. Riimalan suunnitelman mukaisesti peilin vieressä on voinut somisteena olla taulu.

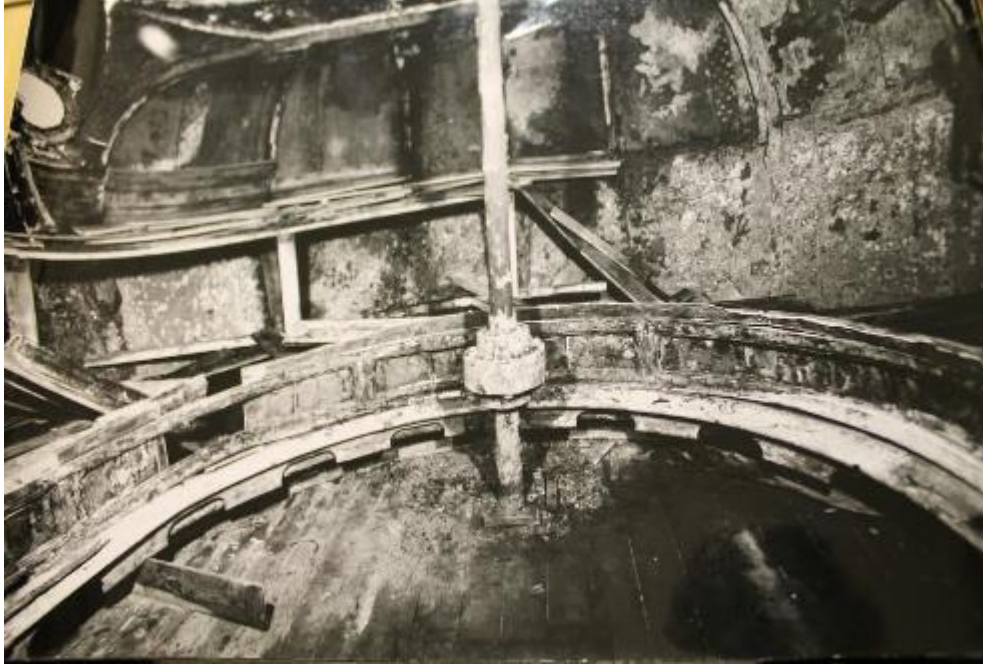
Kuva 23. Naistensalongin sohva s/s Salaman noston jälkeen. (Savonlinnan maakuntamuseo 2016)

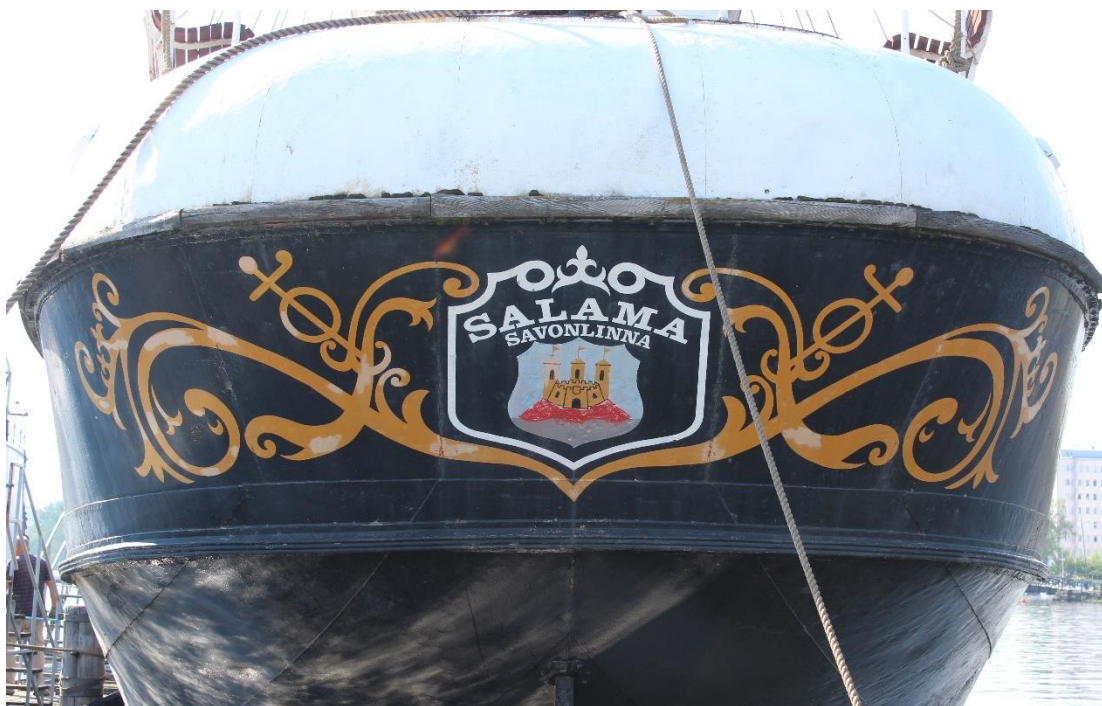
Kuva 2. S/s Salaman perän koristemaalaus. (Meinander, 2016)

Venekannen tupakkasalonki on myös ulkoa valkoinen. Laivan perässä on koristemaalaus, jossa lukee sanat ”Salama” ja ”Savonlinna”. Koristemaalauksessa on kuvattuna Olavinlinna. ”Salama” lukee myös laivan molemmissa kyljissä.

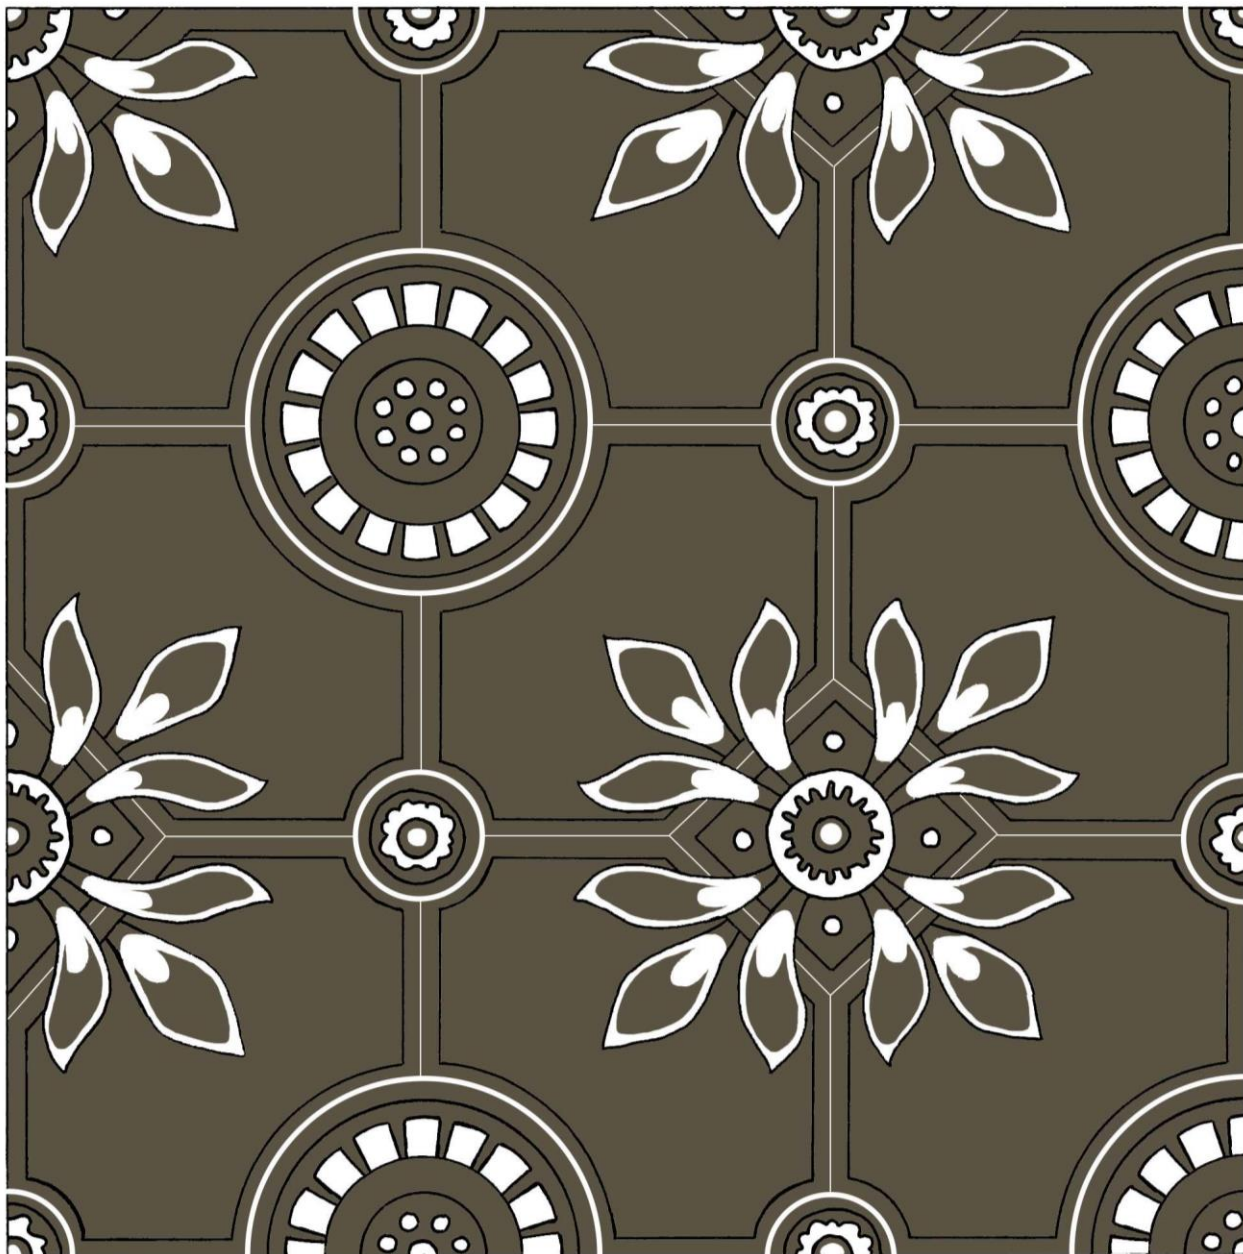
Havainnepiirros korkkimatosta numero 206:384

Ruokasalunki Korkkimatto	1:1	13.3.2017
	Veera Meinander	
S/s Salama	Kaakkois-Suomen AMK
