**KERAVAN JÄTEVESIPUMPPAAMOIDEN SANEERAUSOHJELMAN
MÄÄRITYS**

Ylemmän ammattikorkeakoulututkinnon opinnäytetyö

Subject of Master's thesis Evaluation of renovation plan for the wastewater pumping stations at the municipality of Kerava

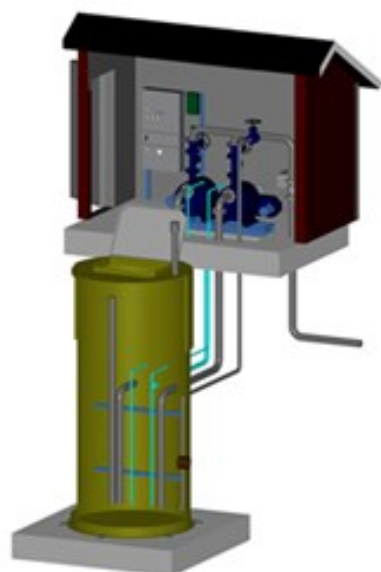
Mökipumppaamossa voi olla myös kuiva-asenteiset itseimevät pumpput, jolloin puhutaan maanpäällisestä pumppaamosta. Itseimevät pumpput ovat helposti huollettavissa, koska ne sijaitsevat suoraan kuivassa mökkirakennuksessa. Itseimevät pumpput soveltuvat ennen kaikkea suurille pumppauskorkeuksille sekä suurille jätevesimäärille. (Ulefos 2017.) Kuvassa 14 on esitettyä maanpäällinen, itseimevä pumppaamo. Tästä asennusmallista käytetään myös nimitystä Ateljee-pumppaamo.

Kuva 14. Itseimevä pumppaamo keskipakopumpuilla (Lining 2017).

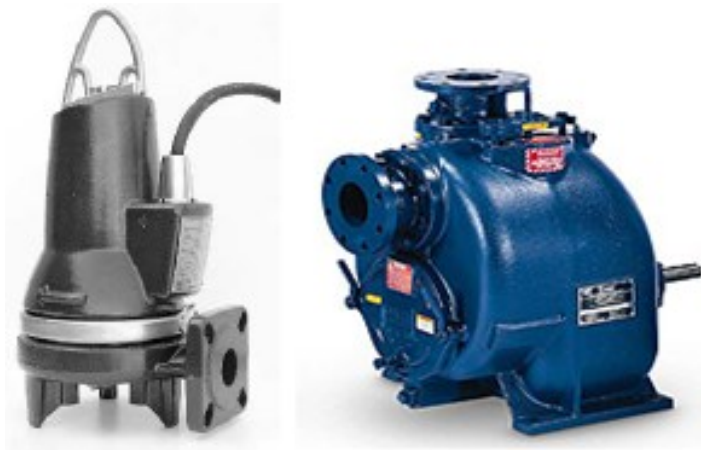
Itseimevä pumppu on rakenteeltaan ja toiminnaltaan poikkeava perinteisestä uppopumpusta (Kuva 20). Itseimevässä pumpussa on itsessään suuret vesitilavuudet, joissa tulee olla vettä imun aikaansaamiseksi. Itseimevässä pumpussa onkin tämän vuoksi pieni kansiluukku, josta voidaan lisätä vettä ennen pumpun käyttöönottoa. Itseimevä pumppu asennetaan pumppukaivon yläpuolelle ja imuputket ovat pumpattavassa nesteessä. Nostokorkeus pumpuilla voi olla jopa 50 metriä. (Hyxo Oy 2017.)

Kuva 20. Oikealla kuvassa itseimevä keskipakopumppu, T-sarja (SGN Tekniikka 2017) ja vasemmalla uppopumppu (Grundfos n.d., 21).

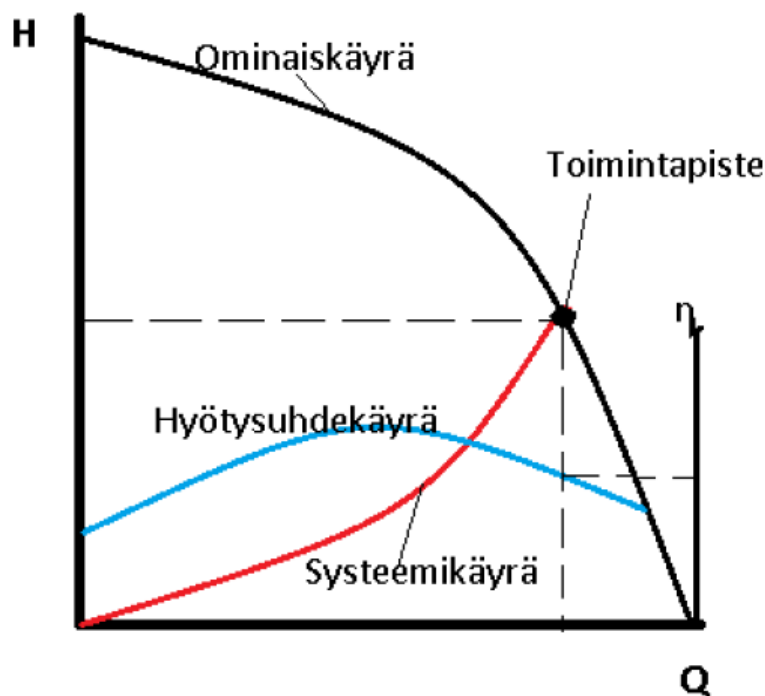
nostokorkeus. (Viitala 2015, 10.) Pumpun toimintapiste määrittää pumpun parhaan hyötysuhteen annetuilla arvoilla. Toimintapiste kuitenkin muuttuu olosuhteiden muuttuessa. (Federley 2009, 5.)

Kuva 26. Keskipakopumpun ominaiskäyrä, jossa näkyy pumpun toimintapiste ominais- ja systeemikäyrän leikkauspisteessä. Kuvaajaan on lisätty myös hyötysuhdekäyrä η , jolla voidaan todeta toimintapisteeseen hyötysuhde (Viitala 2015, 11).

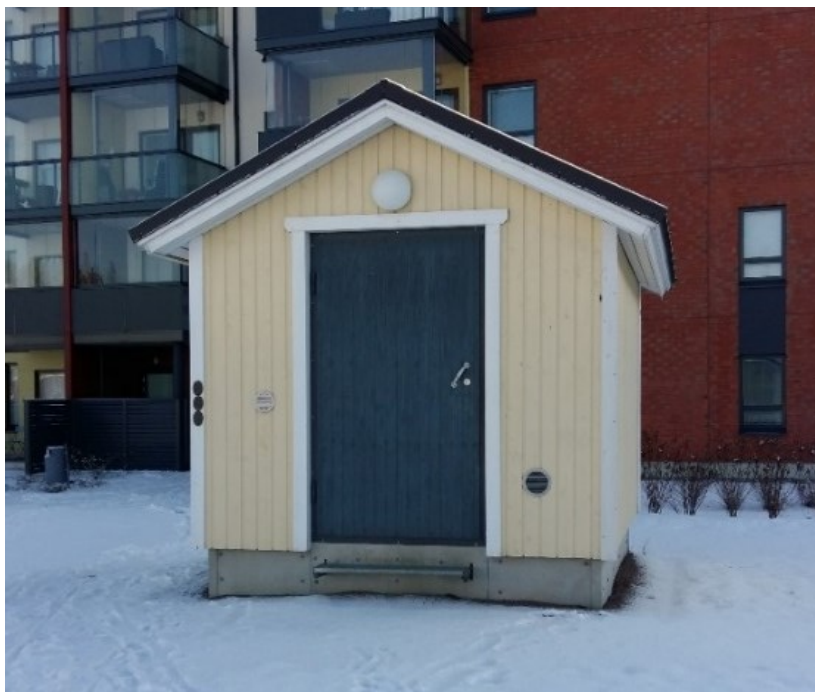
Virrenkulman jätevesipumppaamo on mökkirakennuksella varustettu oppopumppaamo (Kuva 29), joka rakennettu vuonna 2006. Pumppaamossa on kaksi märkäasenteista oppopumppua. Alun perin pumppaamossa oli kuivaasenteiset itseimevät pumput, mutta niistä luovuttiin vuonna 2015, koska pumput eivät toimineet odotetusti eikä hyötysuhde pumpuilla ollut riittävä. Pumpujen vaihdon jälkeen ei käyttöhistoriassa ole ollut suurempia häiriöitä. Pumput on varustettu taajuusmuuttajalla, joiden toiminnassa ei ole ollut häiriöitä.

Kuva 29. Virrenkulman mökkipumppaamon huoltorakennus.

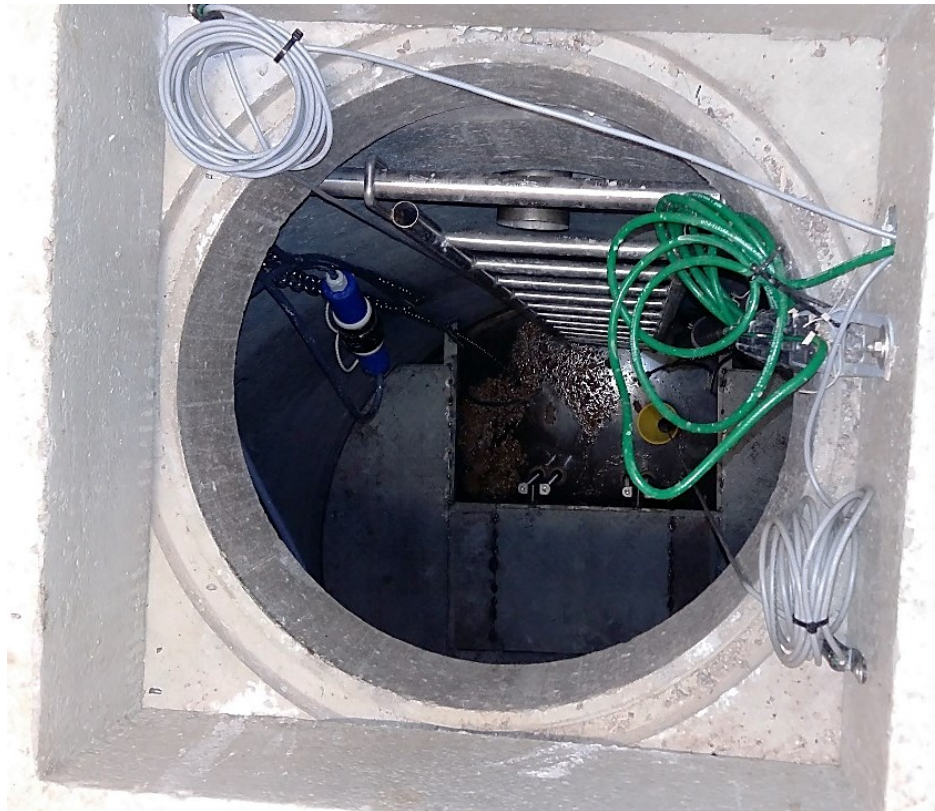
Pumppaamosäiliö on paikallaan valettu betonirakenne. Silmämääräisessä tarkistuksessa todettiin, että säiliön kunto Virrenkulman pumppaamossa oli hyvä (Kuva 30).

Kuva 30. Pumppusäiliö Virrenkulman jätevesipumppaamossa.

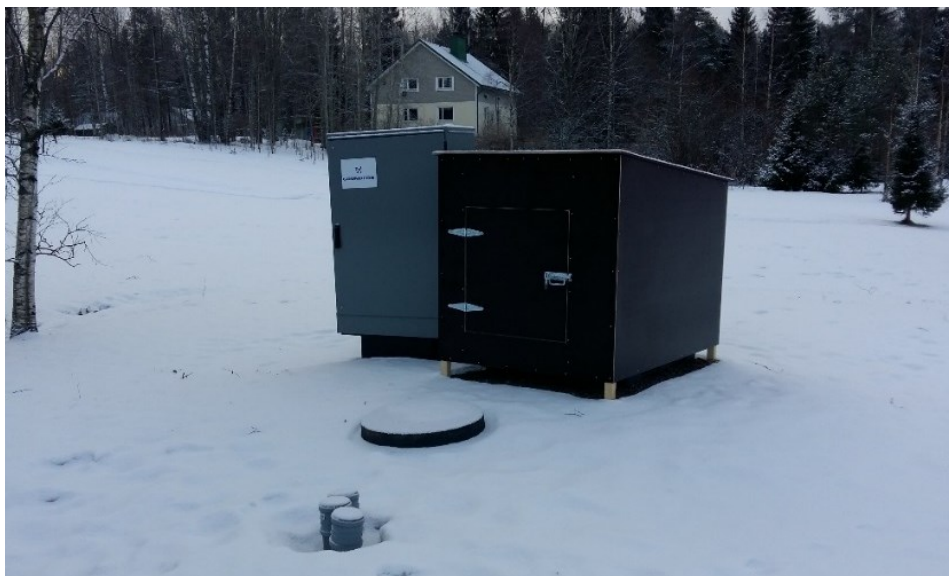
Sisäpuolisten varusteiden kunto oli hyvä. Ulkopuoliset varustukset, sähkökaappi ja kemikaalinsyöttösäiliö, olivat myös kunnossa. Tosin huoltorakennuksen asentaminen pumppaamon yläpuolelle olisi esteettisesti parempi ratkaisu kuin nykyinen peltinen sähkökaappi ja vesivanerista rakennettu kemikaalinsyöttösäiliön suojarakenne (Kuva 31). Vaahtosammutinta tai ensiapukaappia ei pumppaamolla myöskään ollut, koska erillistä tilaa näiden varastoinniseksi ei ollut.

Pumppaamon sähkökaapin takan sijaitsevan huoltoluukun viereen asennettu käsijohde (ei näy kuvassa 30) helpottaa pumppaamosäiliöön kulkemista.

Kuva 31. Jokitien pumppaamon sähkökeskus ja kemikaalinsyöttösäiliö.

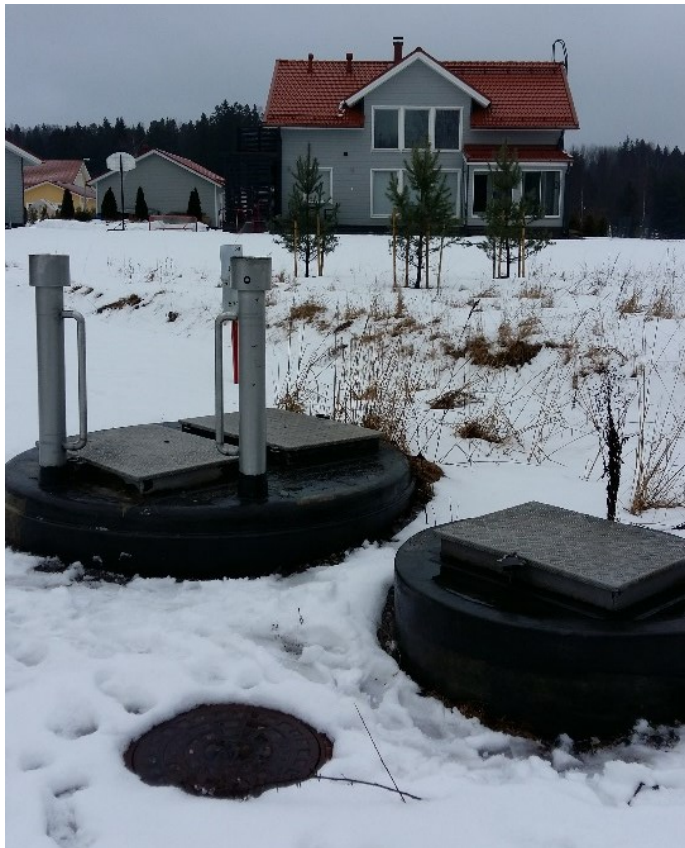
Pumppaamolle pääsy oli esteetön ja huoltotie hyvässä kunnossa. Huoltotilaan käynti oli turvallinen. Maanpäällisten osien esteettisyys ympäristöön nähden olisi tarpeen suunnitella uudestaan (Kuva 32); ympäristöön on rakentunut viimeisen kahden vuoden aikana uusi asuinalue ja ympäristön luonnontilaista metsäistä aluetta on rakennettu puistoksi ulkoilualueineen. Mahdollinen mökkirakennus olisi ympäristöön paremmin soveltuva.

Kuva 32. Etelä-Savion pumppaamon huoltoluukut.

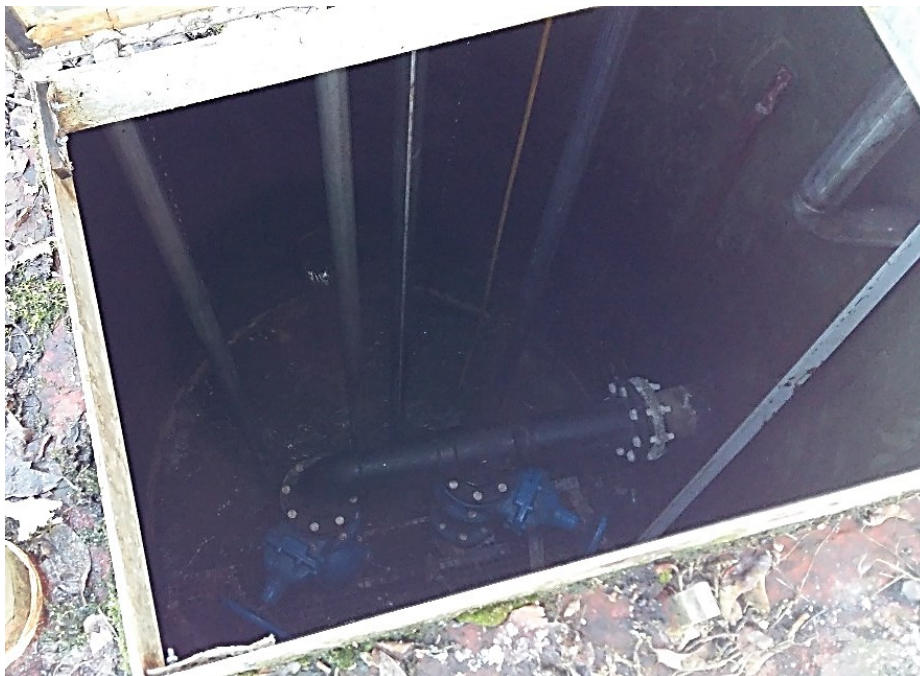
Pumppaamon varusteet olivat hyvässä kunnossa, mutta itse säiliössä oli sisäpuolisessa tarkastelussa havaittavissa väripoikkeamia, jotka voivat merkitä joko säiliön vaurioituneen kyseisistä kohdista tai sitten liasta pumppaamosäiliön pinnassa (Kuva 33). Pumppaamosäiliöstä kulkeutui heti huoltoluukun avaamisen yhteydessä vahva eloperäisen aineksen haju, jota ei muissa tarkastetuissa pumppaamoissa ollut havaittavissa.

Kuva 33. Tuusulantien jätevesipumppaamon pumppaamosäiliö.

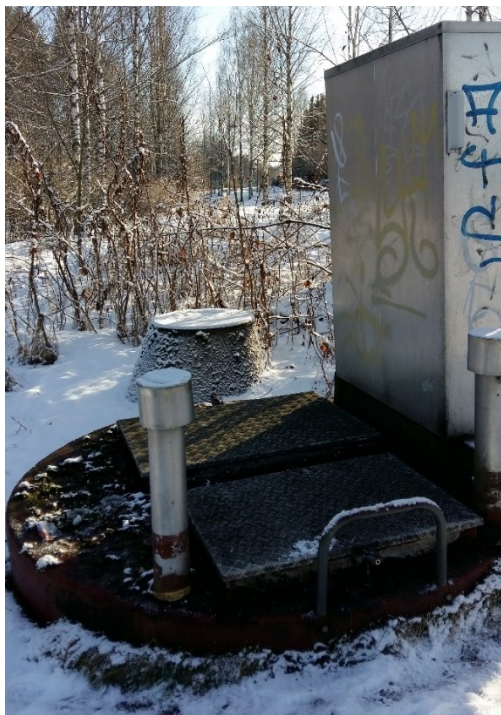
Säiliön ulkopuoliset rakenteet olivat tyydyttävässä kunnossa. Sähkökaappia oli töherrelty (Kuva 34). Pumppaamon esteettisyys ympäristöön nähden olisi tarpeen suunnitella uudestaan. Pumppaamon rakenneratkaisusta johtuen, ei säiliössä ollut vaahtosammutinta tai ensiapukaappia.

Kuva 34. Tuusulantien uoppumppaamon ulkopuoliset rakenteet.

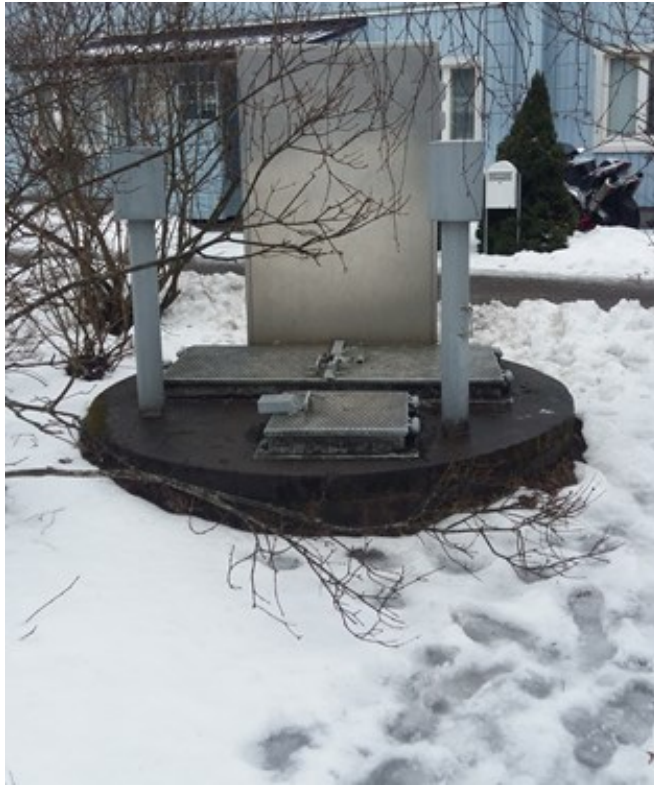
Kuva 35. Nissilänpihan pumppaamon maanpäälliset rakenteet.

Pumppaamon sisäpuolisista varusteissa on havaittavissa rikkikaasujen aiheut-tamaa korroosiota (Kuva 36), mikä on merkki siitä, että jossain vaiheessa pumppaamosäiliön tuuletus on ollut heikko, jolloin kosteus ja rikkikaasut ovat päässet vaikuttamaan metallirakenteisiin. Tämän lisäksi pumppaamon maan-päällisten rakenteiden soveltuvuus ympäristöön olisi suunniteltava uudelleen (Kuva 35).

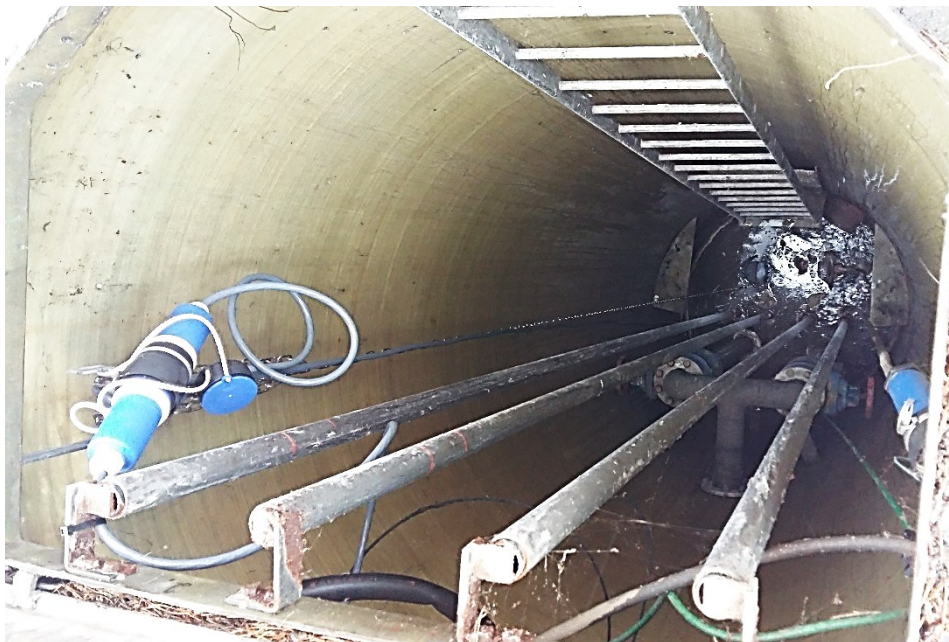
Liesitien pumppaamosäiliö on lujitemuovinen ja silmämääräisen tarkastuksen tuloksena todettiin sen olevan hyvässä kunnossa (Kuva 37). Myös sisäpuoliset varusteet olivat hyvässä kunnossa.

Kuva 37. Liesitien jätevesipumppaamon pumppaamosäiliö.

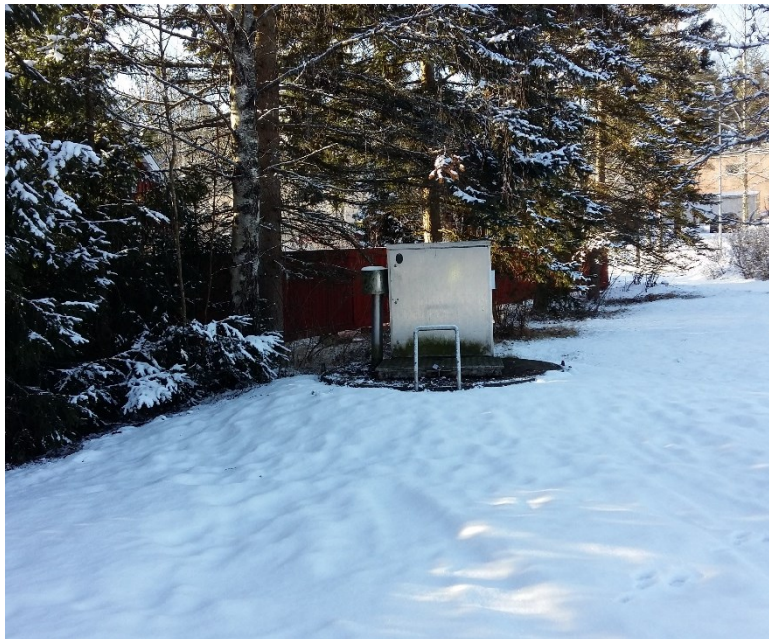
Kulku pumppaamolle on esteetön, vaikkakin varsinaista huoltotietä ei pumppaamolle ole vaan pumppaamo sijaitsee viheralueella (Kuva 38).

Maanpäälliset rakenteet ovat hyvässä kunnossa, mutta eivät esteettisesti silmää hiveleviä.

Kuva 38. Pihkaniityn jätevesipumppaamon huoltoluukku ja sähkökeskus.

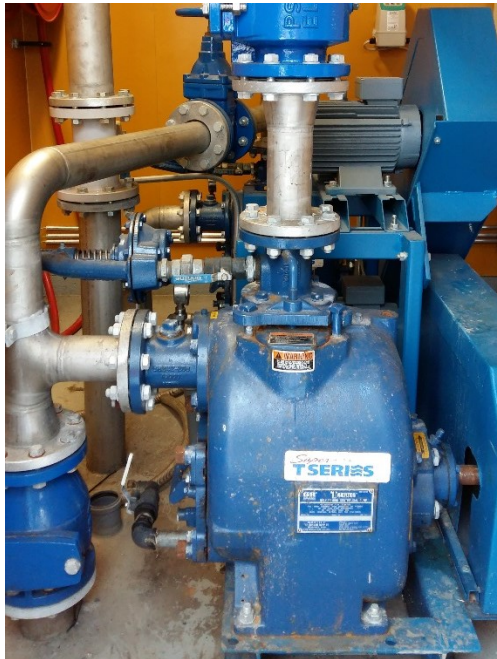
Laineentien jätevesipumppaamo on mökkirakennuksella varustettu oppopumppaamo, joka on rakennettu vuonna 2002. Pumppaamo on varustettu kahdella itseimevällä oppopumpulla (Kuva 39), joiden ohjaus on hoidettu taajuusmuuttajilla.

Kuva 39. Laineentien pumppaamon itseimevät pumput.

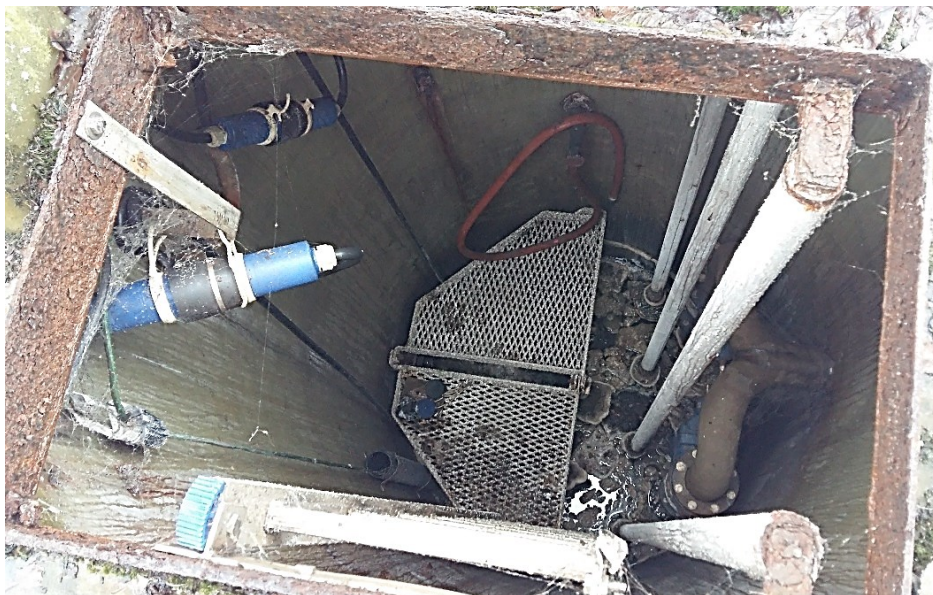
Jätevesipumppaamon lujitemuovinen säiliörakenne tarkastettiin silmämääräisesti ja sen todettiin olevan tyydyttävässä kunnossa, kuten myös sisäpuolisten varusteidenkin (Kuva 40), joissa oli havaittavissa korroosion aiheuttama syöpymää.

Kuva 40. Luotolantien jätevesipumppaamon sisäpuoli.

Pumppaamoon pääsy oli tarkastuksessa verrattain vaikeaa, koska huoltoluukun vierestä puuttui käsijohde helpottamaan turvallista laskeutumista pumppaamoon. Lisäksi pumppaamon huoltotasolle johtavat tikkaat olivat muutama askelman verran liian lyhyet; lyhempi huoltotoimenpiteitä pumppaamossa tekevä työmies joutuisi laskemaan jakkaran tai pukin alas voidakseen nousta huoltotasolta takaisin tikkaille.

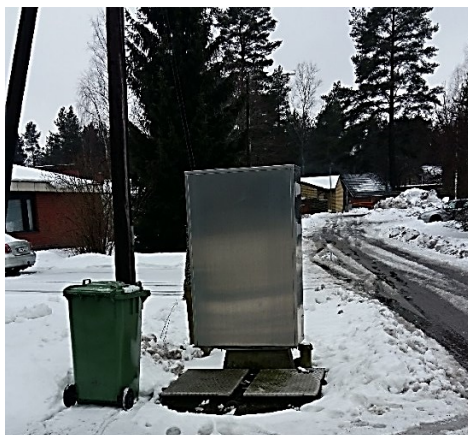
Pumppaamolle pääsy oli esteetön ja viereisen tien läheisyys edesauttaa pumppaamolle pääsyä. Jätevesipumppaamon näkyvät osat – sähkökaappi ja huoltoluukut – sulautuivat ympäristöönsä hyvin (Kuva 41), ja sijaintinsa vuoksi ei kyseiselle kohdalle olisi edes mahdollista suunnitella muuta ratkaisua, kuten esimerkiksi huoltorakennusta.

Kuva 41. Luotolantien jätevesipumppaamon sähkökaappi ja huoltoluukut.
