Termisk tröghet hos tunga väggar och dess inverkan på snabba U-värdesmätningar

Examensarbete
Distribuerade Energisystem
2017

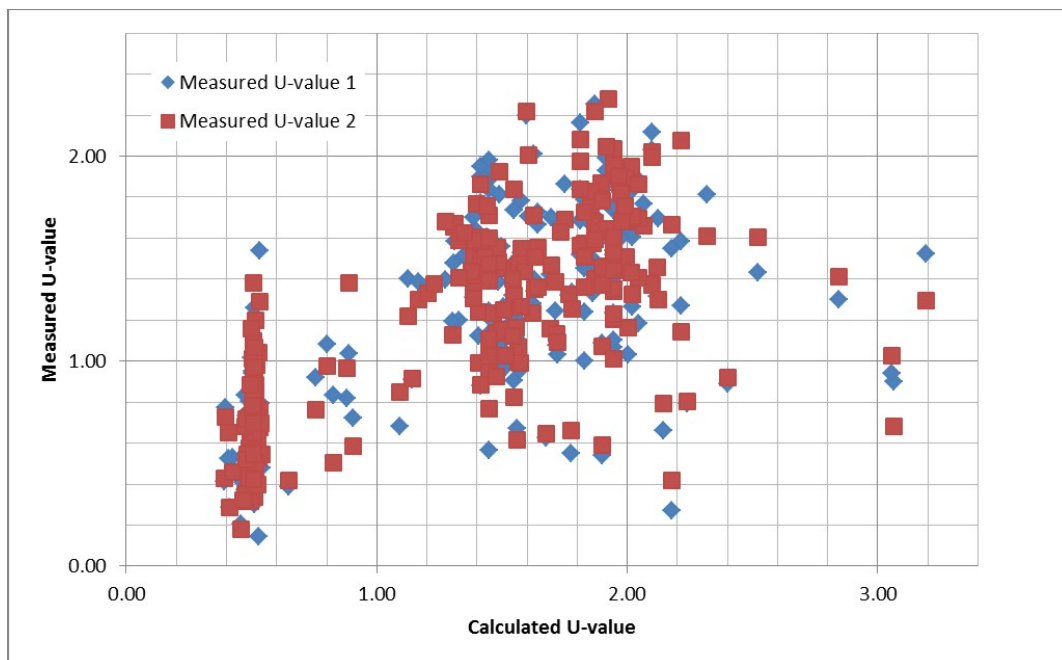
Figur 1. Graf över hur uppmätta U-värden korrelerar med beräknade U-värden. [4]

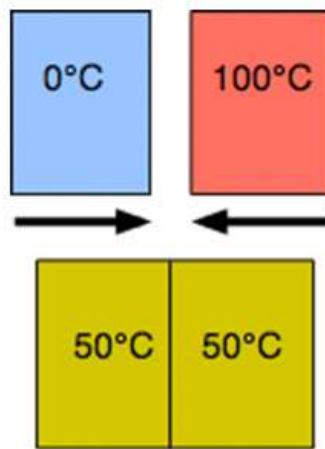
Figur 2. Bild visande hur två media med olika temperatur skapar ett värmeflöde som resulterar i termisk jämvikt. [6]

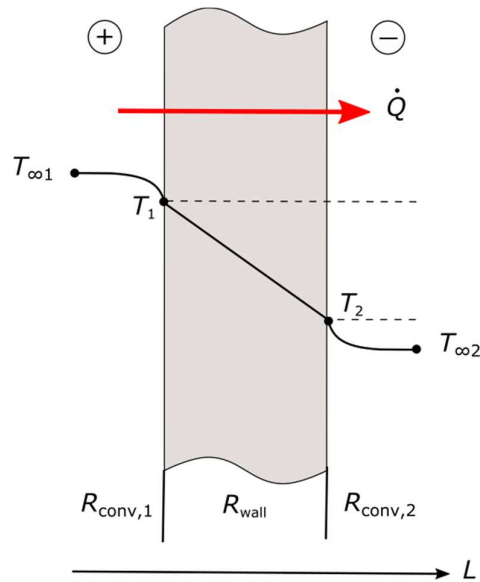
Figur 3. Visar hur temperaturen sjunker för varje termiskt motstånd som värmeflödet passerar. [7]

Detta skiljer sig däremot från begreppet *termisk balans*, som istället innebär att ett system har ett värmeflöde men där derivatan av temperaturförändringen är noll. Det vill säga, att förändringen i temperaturer (och således även värmeflödet) är lika med noll. Det innebär att det existerar ett värmeflöde som är lika stort genom hela väggen. I de följande härledningarna är en förutsättning att systemet är i termisk balans, det vill säga att värmeflödet i varje given punkt i systemet är lika stort. En vägg kan förenklat ses som en serie av termiska resistanser där (i likhet med likspänning) temperaturen faller i direkt proportion till motståndets storlek. Motstånden i figur 3 visar en serie med:

Det termiska motståndet för $R_{\text{conv},1}$ och $R_{\text{conv},2}$ kan i byggnadstekniska situationer uppskattas enligt ISO 9869 [5] till $R_{\text{conv},1} = 0,13$ och $R_{\text{conv},2} = 0,04$. Konvektionen mellan väggens yttersida och utomhusluften är baserad på att vindhastigheten ligger mellan 4 och 5 [m/s]. Om vindhastigheten över- eller underskrider de värdena måste de kompenseras i de slutliga beräkningarna som beskrivs närmare i kapitel 2.4.1 *Arcadas U-värdesmätare*.

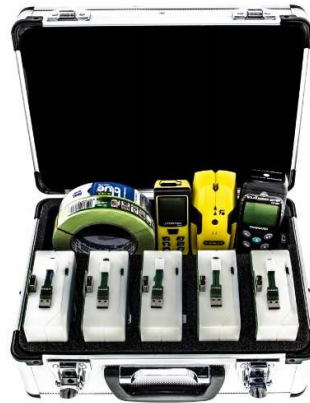
Figur 5. Attacheväska med standarduppsättning av mätinstrument. [12]

Figur 5 visar standarduppsättningen av mätinstrument. De som saknas är temperaturloggare, värmekamera och digital termometer som även ingick i den här undersökningen. Portföljen som mätutrustningen förvaras i har en laddnings- och dataöverföringskrets. Dataöverföringen används då en i detalj behöver undersöka en specifik mätning, den används normalt för att snabbt få reda på vad som kan ha gått fel i en undersökning. Informationen laddas in i en Excel-tabell så att temperaturerna och den pålagda effekten synliggörs. I den här undersökningen var däremot samtliga värden intressanta även då de inte visade korrekta resultat. Detta på grund av att det här är en undersökning av mätarnas funktion i relation till förändrad utomhustemperatur. Därför genomfördes inga analyser av individuella mätningprocesser i detalj.

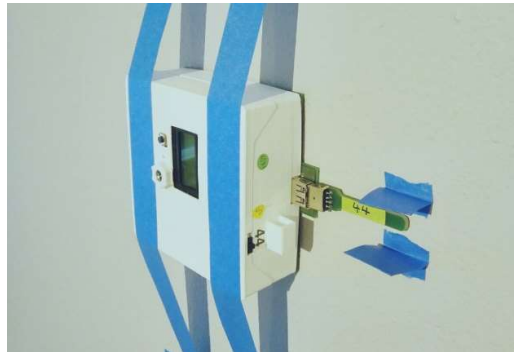
Figur 7. Monterad mätare med två bitar tejp som skydd mot drag.

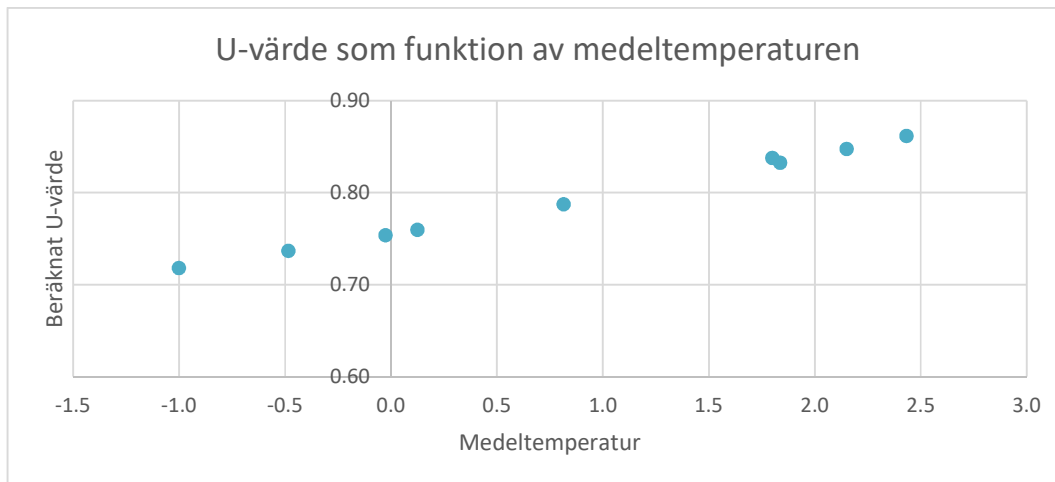
Figur 10. U-värdets förändring i förhållande till medeltemperaturen, 25 feb - 1 mar.

I tabell 5 skär U-värdet gränsen för 0,80 vid ca 1 grads utetemperatur. Det är en skillnad på $\sim 1,5^{\circ}\text{C}$ för att mätaren ska visa ett korrekt mätvärde. Figur 10 visar under vilken tidsperiod där referensvärdet för U-värdesmätaren inträffar.

Då temperaturen varit kall under en period och sedan snabbt ökar kommer mätarna även att få ett för högt U-värde. Det är tydligt i figur 10-12 där den snabba temperaturhöjningen resulterar i ett högre U-värde än det faktiska. Det finns en korrelation mellan den temperatur som för den undersökta perioden gav det uppmätta värdet. Även då det förekommit snabba temperaturförändringar är den totala förändringen i medeltemperatur relativt låg, den har förändrats från kallt till varmt och sedan från varmt till kallt. Integralen av medeltemperaturskurvan är därför i närheten av den temperatur som uppmättes när själva mätningen genomfördes. Det förklarar varför mätningen gav ett noggrant mätresultat även då det förekommit temperaturförändringar innan mätningen.

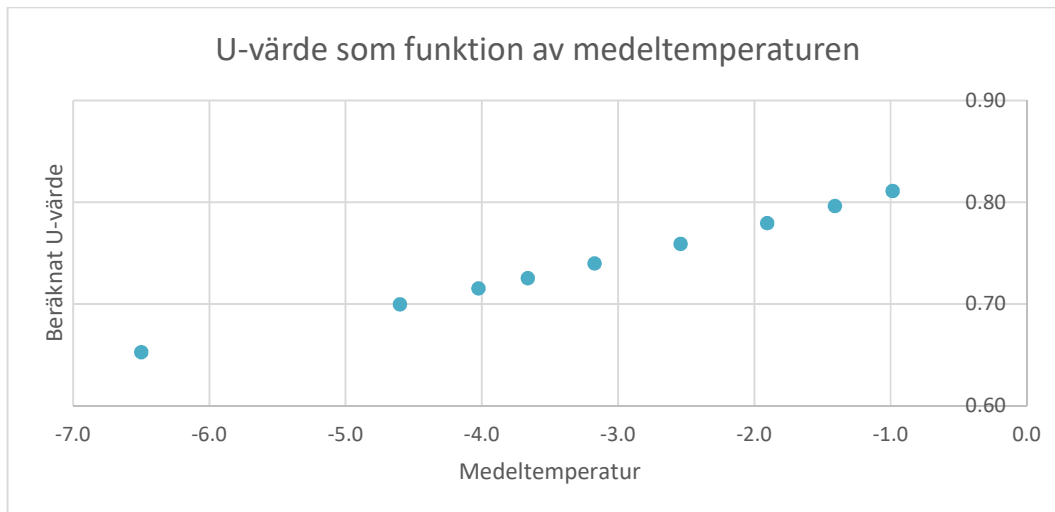
Figur 12. U-värdets förändring i förhållande till medeltemperatur, 2 mar - 6 mar.

Grafen i figur 12 visar det samband mellan medeltemperaturen och de beräknade U-värdena. Från grafen kan det utläsas att vid $-1,4^{\circ}\text{C}$ är det beräknade U-värdet 0,80.
