SISUSTUSSUUNNITELMA MYLLYKOSKEN SEURATALOLLE

Opinnäytetyö
Muotoilun koulutusohjelma

2017

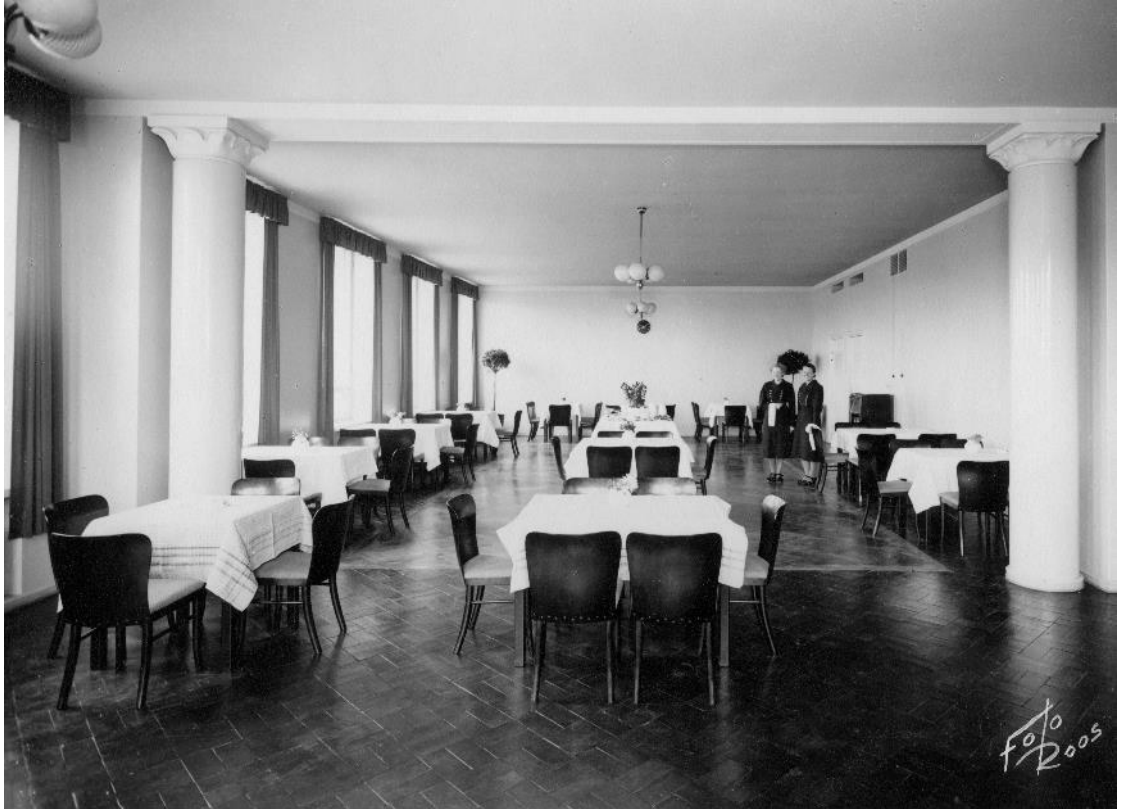
Kuva 4. Seuratalon 1. kerroksen ravintola vuonna 1938 (Foto Roos 1938.)

Ravintolasta otettu valokuva (kuva 4 sivulla 16) kertoo hyvin paljon koko rakennuksen alkuperäisestä sisustustyylistä: se oli koruton ja pelkistetty, seinäpinnat olivat pääasiassa valkoiset, kalusteet suurimmalta osin tummaksi petsattuja sekä kiillotettuja, ja vaaleahkoja puunsävyjä löytyi vain lattiaista. Tätä ajatusta tukevat myös valokuvat juhlasalista (kuva 5 ja liite 1 2/6) ja luentosalista (kuva 6 sivulla 19).

Luentosalin (kuva 6) tyyli jäljitteli ravintolan (kuva 4 sivulla 16) ja juhlasalin (kuva 5 sivulla 17 ja liite 1 2/6) tyyliä lähes täydellisesti. Lattia oli samaa parkettia kuin juhlasalissa, kalusteet tummia ja seinäpinnat ja katto valkoiset. Valaisimiakin roikkui katosta vain muutama ja ne olivat samaa pelkistettyä tyyliä. Ainoa eroavaisuus olivat verhot, jotka olivatkin vaaleat ja valoa läpäisevät. Malliltaan ne tosin olivat samanlaiset kuin ravintolassa (kuva 4 sivulla 16).

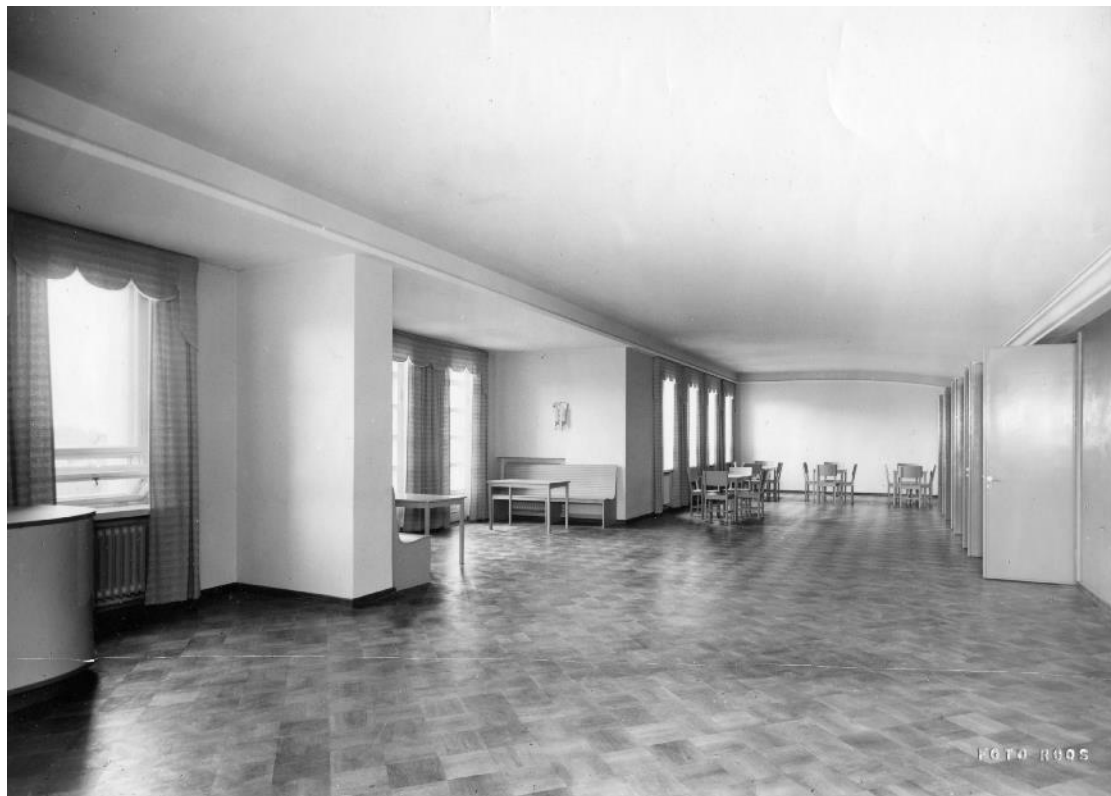
Kuva 7. Seuratalon lämpiö 1938 (Foto Roos 1938.)

Seuratalon lämpiö (kuva 7) poikkesi eniten muista tiloista olemalla huomattavasti vaaleampi. Lattia oli samaa parkettia kuin juhlasalissa (kuva 5 sivulla 17 ja liite 1 2/6) ja luentosalissa (kuva 6 sivulla 19), ja seinäpinnat ja katto olivat valkoiset, lukuun ottamatta juhlasalin puoleista pitkää seinää, joka kuvan 7 perusteella näyttää olevan tummempi kuin muut. Tummiin kalusteiden ja verhojen sijaan oli valittu kuitenkin vaaleita. Verhot olivat tyyliltäänkin hieman erilaiset kuin muissa tiloissa, ne ulottuivat lähes lattiaan asti ja kappaverho oli runsaampi. Näkyviä valaisimia olivat vain seinävalaisimet, joita kuvassa 7 näkyy vain yksi kappale. Muutoin valaistus oli epäsuoraa, sillä juhlasalin ovien yläpuolella olevassa kourussa oli putkilamput, kuten W. G. Palmqvistin alkuperäisessä piirustuksessa (liite 2) on esitetty.

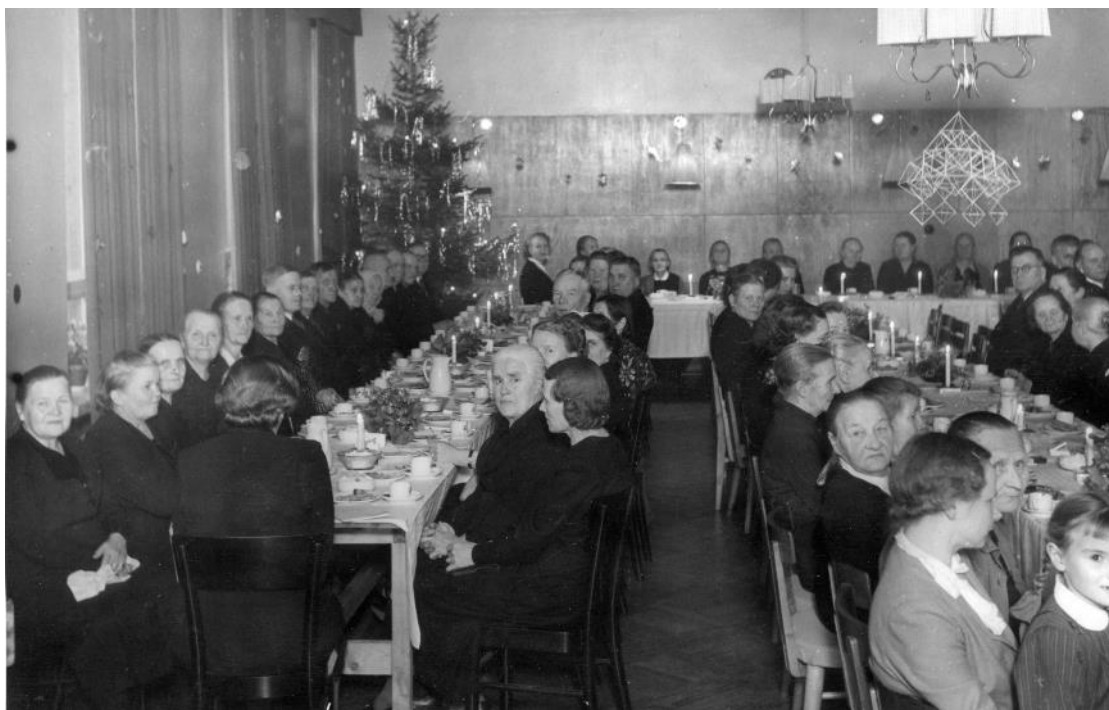
Kuva 8. Eläkeläisten joulujuhla seuratalon ravintolassa 1950 (Kuvaaja ei tiedossa, 1950.)

Seuratalon ravintolan ikkunattomat pääty- ja sivuseinä oli yli puoleen väliin asti levytetty viilupintaisilla, suorakulman muotoisilla levyillä, jotka oli asennettu pystysuuntaan (kuva 8). Ravintolan alkuperäisiä tuoleja ei näy enää kuvassa 8, osa tuoleista oli luentosalin alkuperäisiä tuoleja, ja osa joitakin muita. Pöydät olivat vaihtuneet pitkiksi ja valaisimet koristeellisemmiksi. Valaistusta oli myös lisätty, sillä seinälevyihin oli kiinnitetty valaisimet. Verhot eivät olleet enää tummat, kuvan 8 perusteella niiden pituutta on vaikea arvioida.

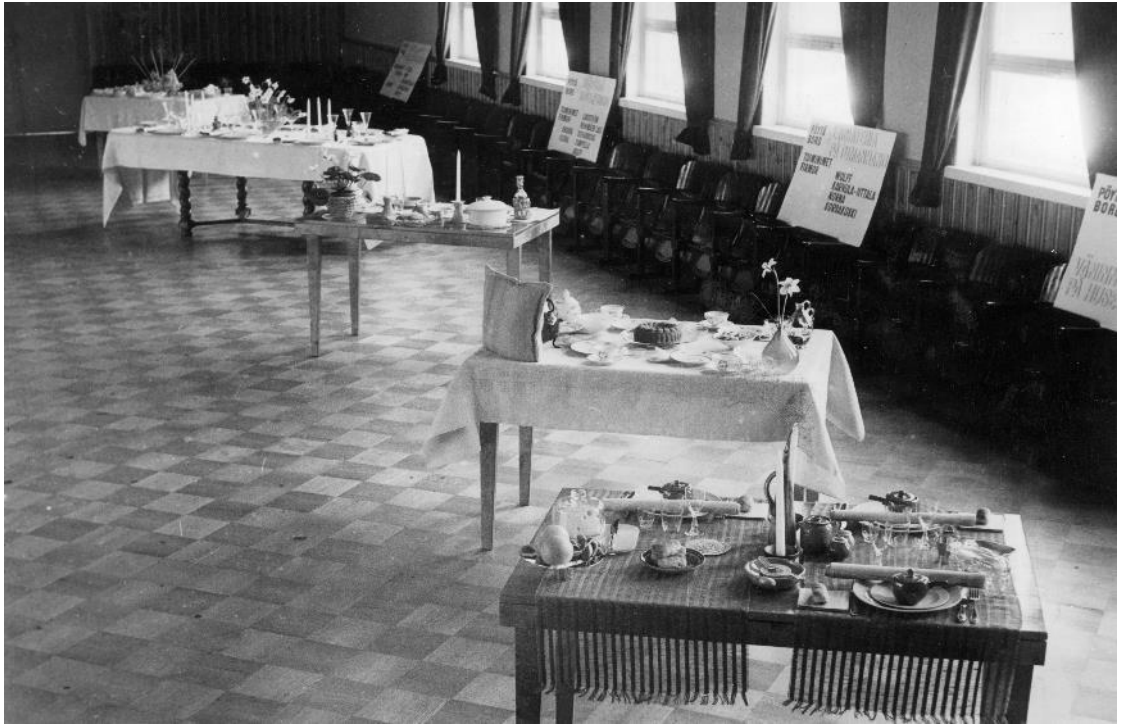
Kuva 9. Pöydät kiertävät -näyttely seuratalon juhlasalissa 1950. Katso myös liite 1 1/- (Kuvaaja ei tiedossa, 1950.)

Toisin kuin ravintolassa, juhlasalissa oli kuitenkin vielä säilytetty tummat verhot ja alkuperäiset tuolit (kuva 9 sivulla 24). Ikkunapenkeistä alaspäin seinät oli paneeloitu, samoin parven alapuolinen seinä, josta juhlasaliin saavutaan pariovien kautta. Seinä, jolla lava sijaitsee, oli levytetty samoilla levyillä kuin ravintolan seinät, ja lavan alapuoli oli paneeloitu. Tästä seinästä on valokuva liitteessä 1 1/6. Ikkunaseinät paneelien yläpuolelta olivat edelleen valkoiset.

Juhlasalin (kuva 9 ja liite 1 3/6) ja ravintolan (kuva 8 sivulla 23) tapaan aula ja portaikko kokivat suuren muutoksen pintamateriaalien suhteen. Aulasta ei edelleenkään ole kuvamateriaalia, mutta portaikkoa on kuvattu 1950-luvulla.

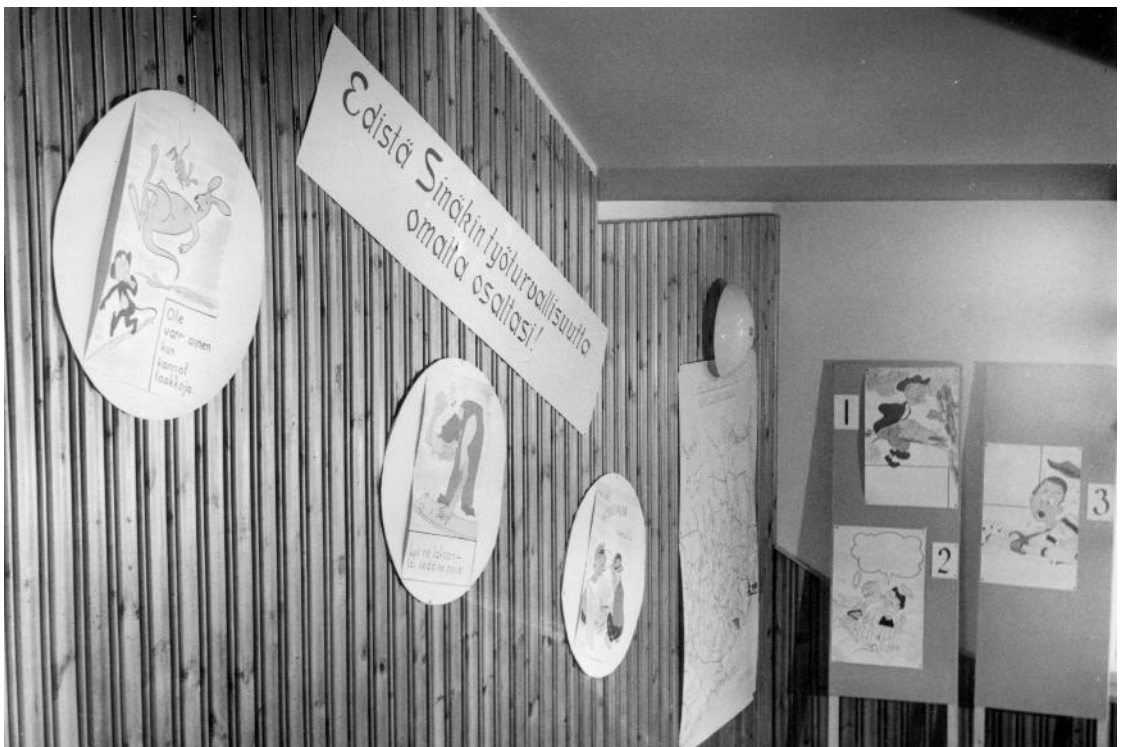
Kuva 10. Työturvallisuusjuhlaa vietettiin seuratalolla 1952. Julisteita portaikon seinillä. (Kuvaaja ei tiedossa, 1952.)

Remontissa portaikko oli paneloitu samalla paneelilla kuin juhlasalin ikkunaseinien alaosat, lavan alapuoli ja parven alapuolinen seinä. Ensimmäisen ja toisen kerroksen välissä seinät oli sivuilta paneloitu ylös asti, mutta portaikon tasanteen kaareva ikkunaseinä oli paneloitu vain osittain (kuva 10 sivulla 24). Toisesta kerroksesta parvelle johtavassa portaikossa oli puolipanelointi koko matkalta. Muutoin seinät ja katto olivat valkoiset. Portaikon seinillä oli plafondit valaisemassa kulkua.

Kerhuhuoneen valaistusta on myös lisätty vastaamaan nykypäivän tarpeita. Katossa kulkevat virtakiskot, joissa on sekä riippuvia valaisimia että kohdevalaisimia (kuva 13). Seinillä kiertävät lähes samanlaiset penkit kuin lämpiössä oli 50-luvulla (kuva 11 sivulla 25). Enää ikkunoissa ei ole kappaverhoja, vain suorat sivuverhot, joista osa on kuviollisia ja osa yksivärisiä. Kerhuhuoneen sävy maailma on punertava, ja sävy onkin luultavasti poimittu Harri Luoman takaseinää hallitsevasta maalauksesta (liite 1 5/6). Sama punainen väri jatkuu sisääntuloaulaan vain muutaman penkin verhoilussa; sävy maailmaltaan aula on huomattavasti hillitympi. Aulan valaistus on toteutettu plafondeilla, joihin sähkö on jouduttu tuomaan seiniltä katon pintaa pitkin (kuva 13). Muilta osin aula on suurelta osin 50-luvun asussaan. Vuosikymmeniä muuttumattomana on pysynyt myös portaikko (kuva 14 sivulla 29), jossa on edelleen seinillä samat valaisimet kuin 50-luvulla (kuva 10 sivulla 24).

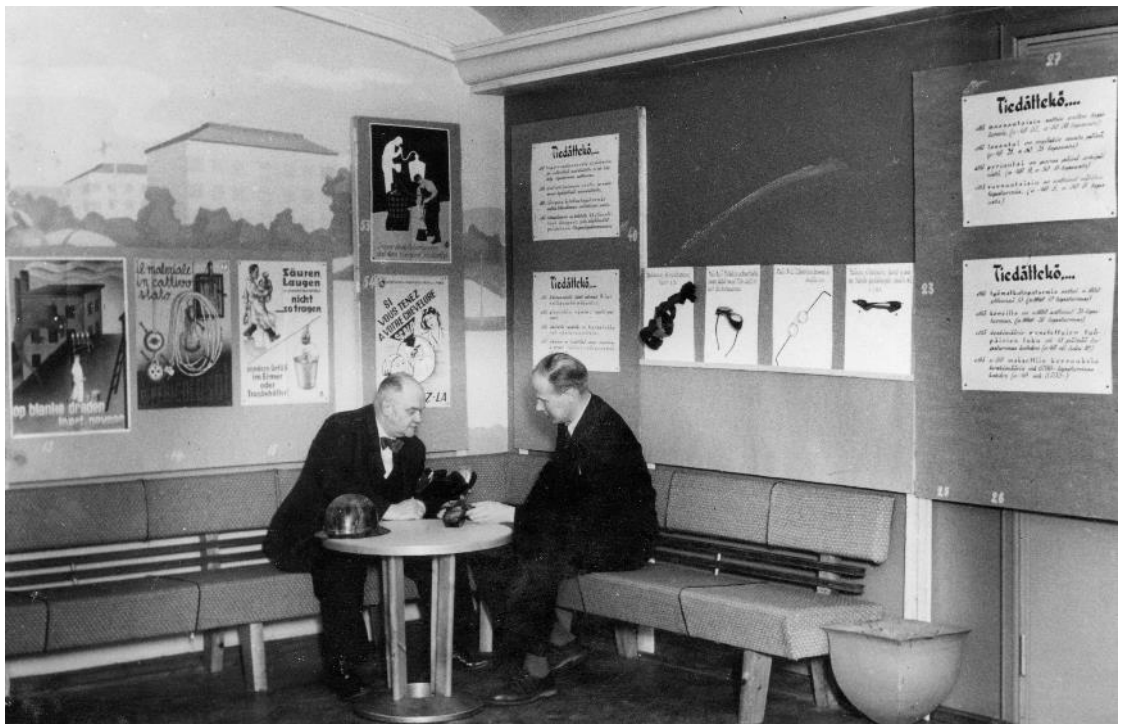
Kuva 11. Ulkolaisten työturvallisuusjulistusten näyttely tapaturmatorjuntaviikolla 20.–25.10.1952. Katso myös liite 1 3/–. (Kuvaaja ei tiedossa, 1952.)

Tämä baaritiskiinkin liittyvä seinä oli lämpiössä ainoa, joka oli paneloitu. Lämpöön päätyseinälle oli tehty seinämaalaukset vuonna 1950 (kuva 11 sivulla 25 ja liite 1 3/6). Sen maalasivat T. Toiviainen ja T. Hassinen maalauksen vasemman alakulman signeerauksen perusteella. Juhlasalin puoleinen seinä oli maalattu tummaksi, ellei se ollut tumma jo aiemmin, kuvasta 7 (sivulla 20) kun ei voi asiaa varmasti sanoa. Kalusteet olivat vaihtuneet kokonaan, pöytäryhmien tilalle olivat tulleet verhoillut, selkänojalliset penkit ja pienet pyöreät pöydät. Ne kiersivät lämpöön seinustoilla jättäen keskilattian tyhjäksi. Verhot (kuva liitteessä 1 3/6) olivat jos eivät alkuperäiset, niin ainakin lähes samanlaiset.

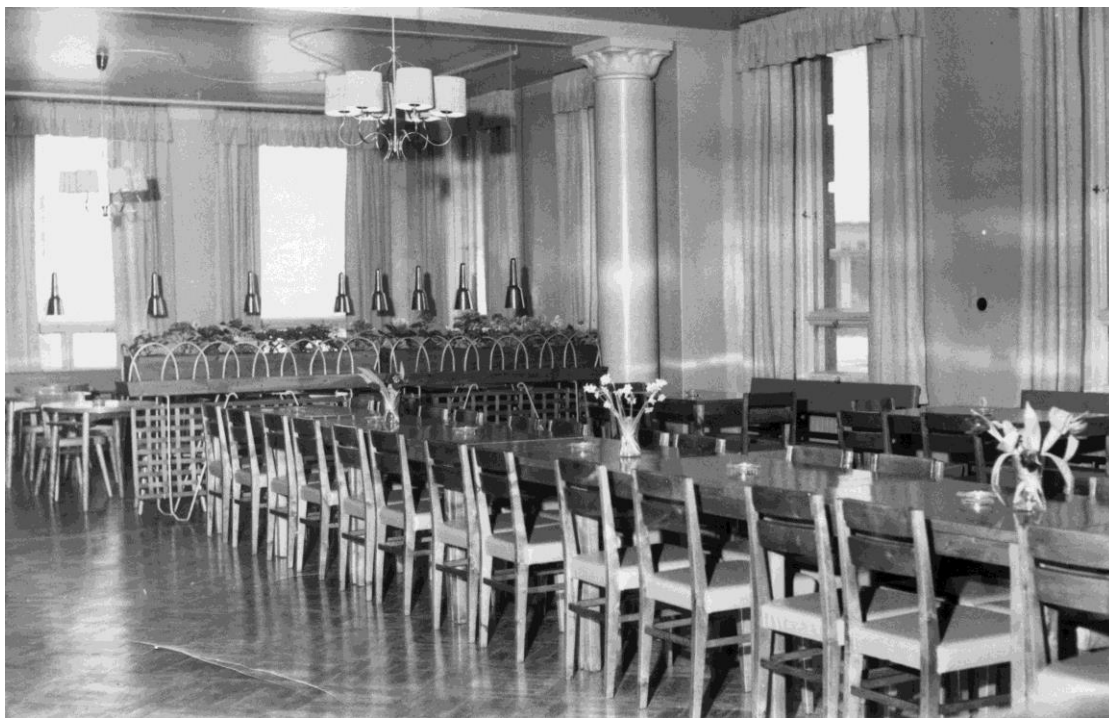
Kuva 12. Seuratalon entinen ravintola, nykyinen kerho huone 1960-luvulla (Kuvaaja ei tiedossa, 1960-luku.)

1960- ja 1970-luvuilla kalusteet ja valaistus muuttuivat, mutta pintaremonttia ei tiettävästi tehty. Muun muassa seuratalon ravintolasta on kuvia, joissa sisustus poikkeaa jo täydellisesti alkuperäisestä pelkistetystä ja koruttomasta tyylistä (kuva 12 sivulla 27).

Liitteessä 1 4/6 olevan kuvan perusteella voidaan todeta, että ravintolaa käytettiin kerho huoneena ja kokoontumispaikkana. Milloin ravintola on tarkalleen muutettu kerho huoneeksi, ei ole tiedossa. Seinillä näkyi olleen karttoja ja miehet pelasivat shakkia pitkissä pöydissä. Huoneen perällä oli matalalla riippuvia valaisimia ja tilaa jakoi matala, koristeellinen sermi (kuva 12). Sermin takana oli neliskanttisia pöytiä ja pyöreälinjaisempia tuoleja kuin muualla tilassa. Kerho huoneen pitkät pöydät ja niiden tuolit olivatkin paljon raskaampia kuin tilan perällä olevat sirot kalusteet. Ikkunaseinustalla oli lisäksi neliönmuotoisia pöytiä ja seinän viertä kiersivät selkänojalliset, verhoillut penkit. Liitteen 1 4/6 kuvasta nähdään, että vielä 70-luvulla ainakin samat verhot, penkit ja riippuvat valaisimet olivat paikallaan.

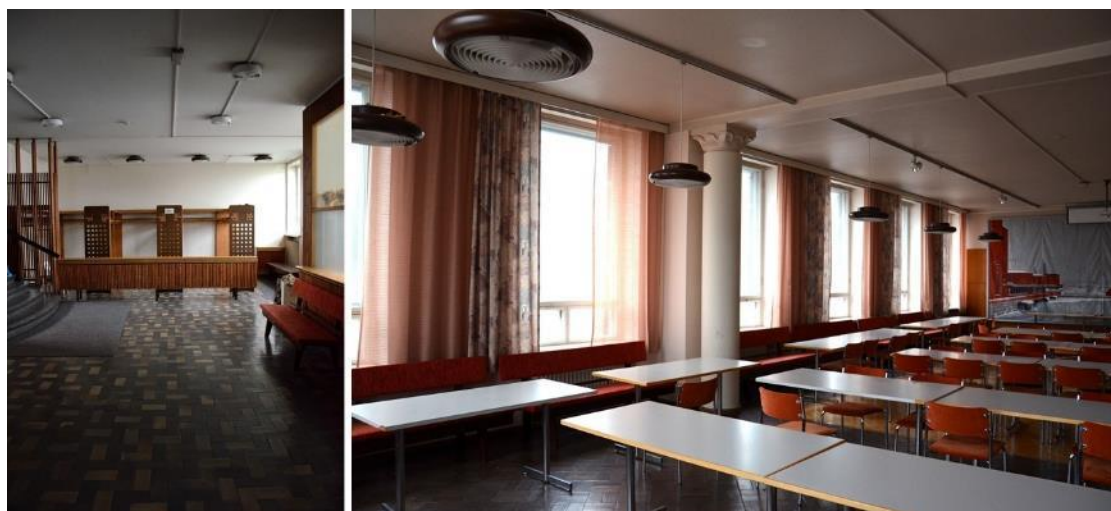
Kuva 13. Seuratalon sisääntuloaula ja kerhuhuone vuonna 2016 (Huusari 2017.)

1970-luvun jälkeen seuratalolla on vaihdettu muitakin kalusteita kuin juhlasalin penkit, joista tosin osa on vielä tallella ja hyvässä kunnossa. Kerhuhuoneessa on tällä hetkellä kalusteet, jotka ovat omiaan luentosaleissa ja kouluissa (kuva 13).

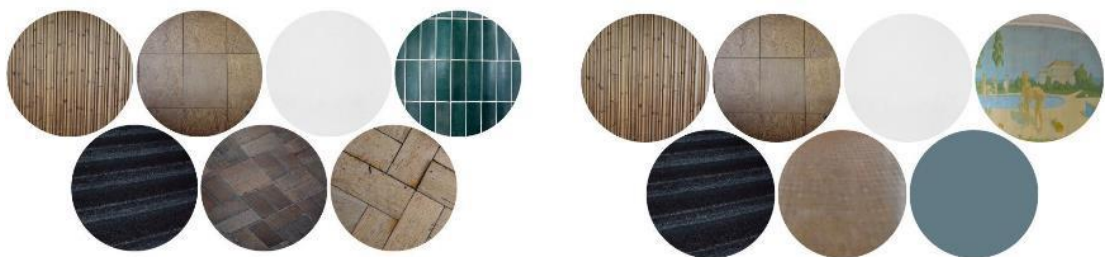
Kuva 16. Molempien kerrosten pintamateriaalit koottuna yhteen (Huusari 2017.)

Kaikkialla seuratalon edustustiloissa paneelit ja levytykset ovat melko hyvässä kunnossa ja ne päätettiin vain puhdistaa. Samoin ensimmäisen kerroksen laattalattiat ja wc-tilojen laatat ja kaakelit puhdistetaan. Pintamateriaaliluettelossa (liite 7) on lueteltu tila kerrallaan jokainen pinta ja sen käsittely.

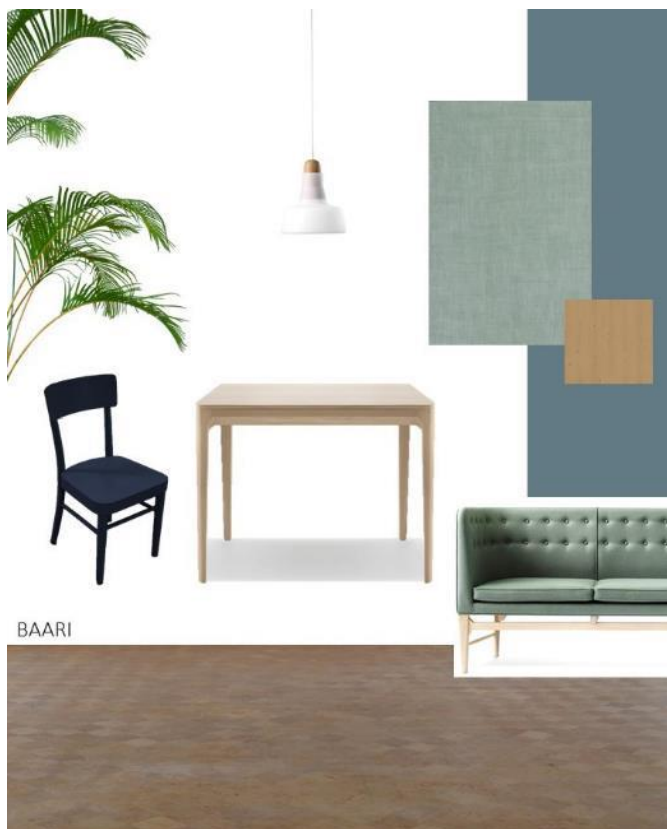
Kuva 18. Baarin moodboard (Hususari 2017.)

Jotta yhtenäisyys myös kalusteissa säilyisi tilasta toiseen, valittiin baariin sama Alkin Biga-pöytä, mutta vain neliön muotoisena (kuva 18 sivulla 36). Pöydän ympärille löytyi tuolit seuratalon kellarista, alkuperäiset luentosalin tuolit vuodelta 1938. Tuolit eivät olleet enää alkuperäisessä värissään, vaan ne oli maalattu vaaleanruskeiksi (kuva liitteessä 1 6/6). Niiden nykyinen väri ei ole kovin kaunis, joten ne maalataan tummansinisiksi Tikkurilan sävyllä M437 (liite 11). Näitä neljän hengen pöytäryhmiä sijoitettiin baarin keskelle (liite 9 2/2).

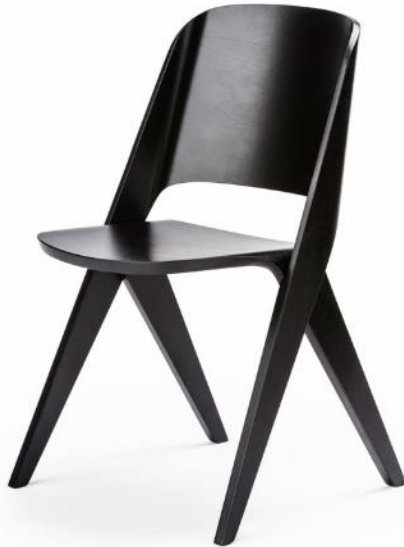
Kuva 19. Poiatin Lavitta-tuoli (Formverk 2017.)

Lavitta (kuva 19) on pinottava tuoli, jonka muotokielestä tulee hyvin paljon mieleen taittuva elokuvateatteripenkki. Väriksi valittiin musta, koska puisen parketin, puisten paneelien ja levytysten, valkoisten seinien ja katon, sekä tummansinisten verhojen kanssa se saattaisi luoda yhtä dramaattisen tunnelman kuin mitä välittyi kuvasta 5, sivulla 17, joka on otettu seuratalon juhlasalista vuonna 1938.

Juhlasalin ainoat kalusteet ovat tuolit, jotka tällä hetkellä ovat peräisin 1990-luvulta (liite 1 5/6). Koska alun perin salissa oli elokuvateatteripenkit (kuva 5 sivulla 17), joita edelleen on parvella tallessa (liite 1 5/6), haluttiin juhlasaliin tuoda enemmän niitä muistuttavat tuolit. Samaa taittuvien istuimien henkeä on Poiatin Lavitta-tuolissa (kuva 19).

Lavitta Chair, Poiat	530*480*810 Istuinkorkeus 450	Muotopuristettu vaneri Black (stained)	276 kpl	J1

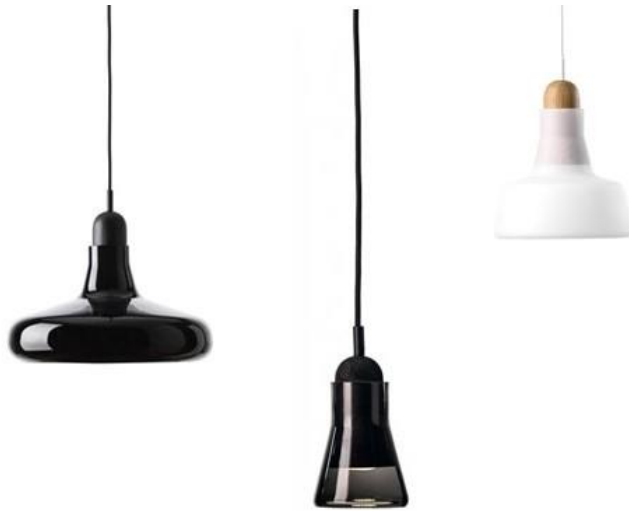
Kuva 20. Shadows-valaisimia (Huusari 2017.)

Ravintolaan ja baariin tuotiin suunnitelmassa astetta modernimmat valaisimet. Niiden muotokieli viittaa kuitenkin tarpeeksi vuosikymmeniä taaksepäin ja materiaalina lasi oli valaisimissa paljon käytetty jo ensimmäisistä valaisimista lähtien.

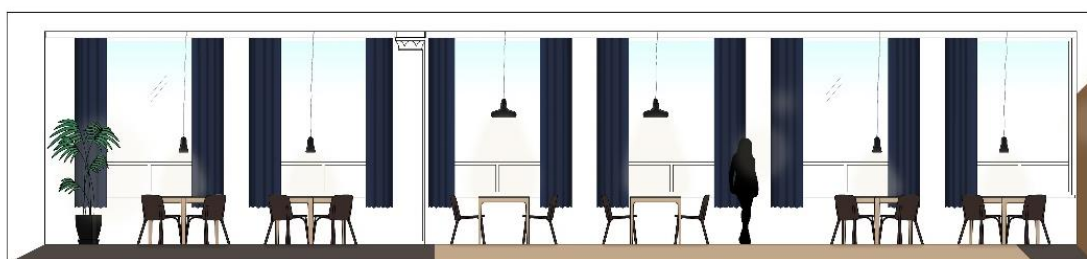
Kuva 21. Ravintolan tunnelmaprojektio (Huusari 2017.)

Ravintolan tunnelmaprojektiossa (kuva 21) on esitetty osa tilan kalusteista ja valaisimista, sekä pintamateriaaleja värein. Tarkoituksena oli tehdä kuva, josta tulee ilmi tilan tunnelma, ei niinkään millin tarkasti se, mikä kaluste on missäkin kohtaa.

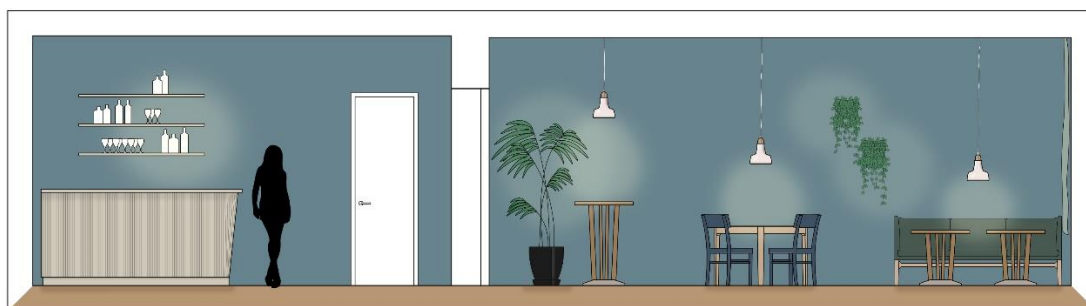
Kuva 22. Baarin tunnelmaprojektio (Huusari 2017.)

Samaa ideaa haettiin baarin tunnelmaprojektiossa (kuva 22). Yhdessä kuvassa saatiin kuvattua sekä baaria että pystybaaria ja samalla kaikki kalusteet

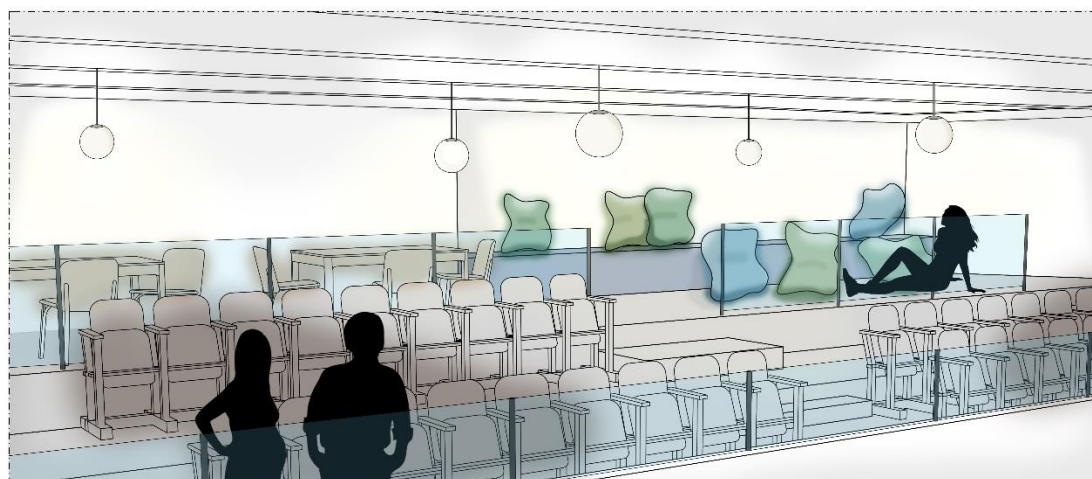
Kuva 23. Luonnoskuva parven käytöstä (Huusari 2017.)

Tässä opinnäytetyössä tavoitteena oli tuottaa seuratalon parvelle idea-tason suunnitelma VIP-tilasta. Ensin mietittiin sitä, pitäisikö parvi jakaa osiin, useampiin VIP-tiloihin. Lopulta ajatus hyllyttiin, koska se olisi voinut heikentää näkyvyyttä lavalle ja tilaa ei olisi voinut hyödyntää yhtä luovasti.

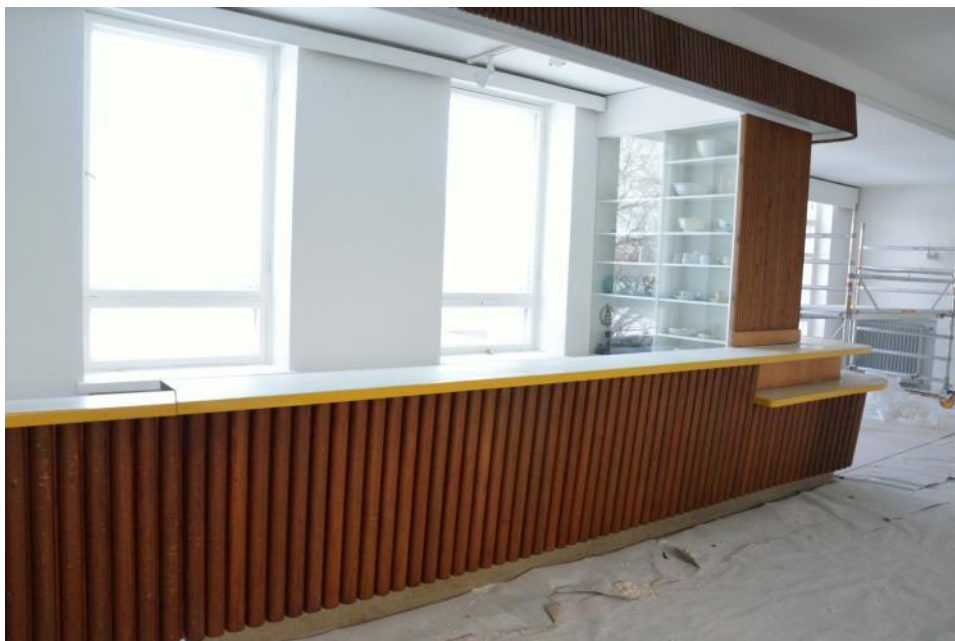
Kuva 24. Lämpiön vanha baaritiski (Huusari 2017.)

Seuratalolle oli tarkoitus suunnitella myös kaksi baaritiskiä, sekä ravintolaan että baariin. Kriteereinä oli niiden liikuteltavuus, eli tiskeihin ei tulisi ainakaan mitään vettä vaativaa. Sähköä baaritiskillä vaativat jo pelkästään kassakoneet, mutta sen suunnittelu jäänee tiskin toimintoja tarkemmin suunnittelevalle taholle. Nyt suunnittelu keskittyi enemmän tiskin ulkomuotoon ja ulkomittoihin, kuin sen sisältöön, joka tässä työssä kannattaa tulkita enemmän viitteellisenä (liite 17). Inspiraatiota baaritiskin muotoon saatiin seuratalon lämpiön vanhasta baaritiskistä (kuva 24). Uusiinkin tiskeihin suunniteltiin siis kaareva elementti ja verhoiluun otettiin ideoita vanhan tiskin verhoilun paneloinnista.

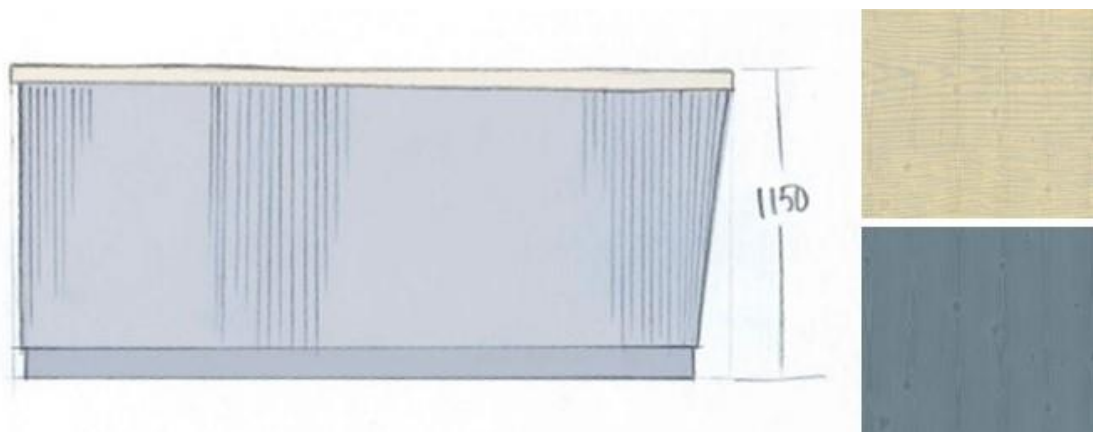
Kuva 26. Luonnos baaritiskistä ja kuvat Tikkurilan sävyistä Sumu ja Meri (Huusari 2017.)

Tiskeistä päätettiin tehdä samanlaiset, mutta eri väriset. Molemmat verhoillaan sormipaneelilla, mutta toisen verhoilu käsitellään Tikkurilan Kuultavat sisävärit -värikartan sinisellä sävyllä 3455 Meri (kuva 26) ja toisen verhoilu saman värikartan sävyllä 3438 Sumu. Molemmissa tiskeissä kansi ja sokkeli käsitellään sävyllä Sumu. Luonnos kuvassa 26 on suunnittelun alkuvaiheesta, jolloin vielä ajatuksena oli laittaa sokkeli samalla sävyllä kuin verhoilu.

Baaritiskejä valmistetaan 2 kappaletta.
Verhoilu sormipaneelia; runko, kansi ja sokkeli puuta;
alle renkaat (8 kpl).
Molemmissa tiskeissä sokkeli ja kansi käsitellään
Tikkurilan Kuultavat sisävärit -värikartan sävyllä
3438 Sumu. Sormipaneeliverhoilut käsitellään
sävyillä 3455 Meri (ravintolan tiski) ja 3438 Sumu
(pystybaarin tiski).
Baaritiskin kannen ja työtason väliseen tilaan voidaan
asentaa LED-valot työskentelytilan valaisemiseksi.

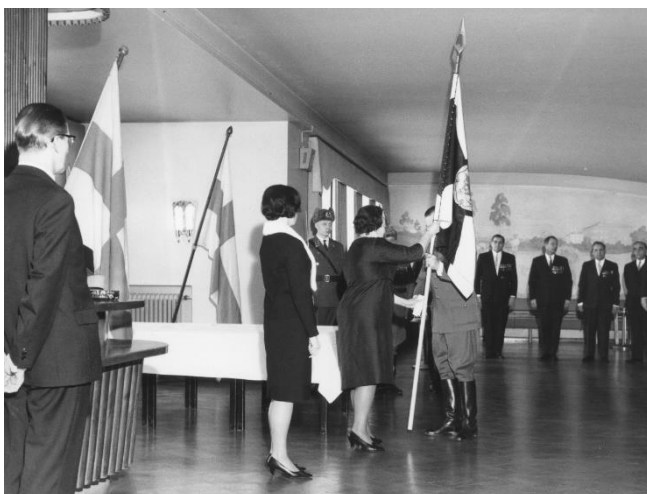
Liite sivulle 25. Kuvassa näkyy kulma lämpimän baaritiskistä panelointineen. T. Pöyry. 1965.

Lämpöön ja luentosalin remontit jäivät pintamateriaalien osalta vähäisimmiksi. Luentosalissa seinät pysyivät vaaleina, eikä sinne tehty panelointeja tai levytyksiä (liite 1 3/6). Muiltakin osin sen sisustus säilyi entisenlaisena: valaistus, kalusteet ja verhot olivat samat. Lämpöön rakennettiin baaritiski, josta ei tosin ole kuvamateriaalia käytössäni vielä 50-luvulta. Tyyliiltään se istuu tähän ennen 50-lukua tehtyyn remonttiin niin hyvin, että sen voidaan olettaa rakennettun silloin. Baaritiskin yläosan koteloinnissa ja siihen yhtyvässä seinäosudessa on käytetty samaa panelointia kuin muissa tiloissa, mutta sen alaosa on verhoiltu erilaisella paneelilla. Ensimmäinen valokuva siitä on vuodelta 1965, kuva on liitteessä 1 3/6.

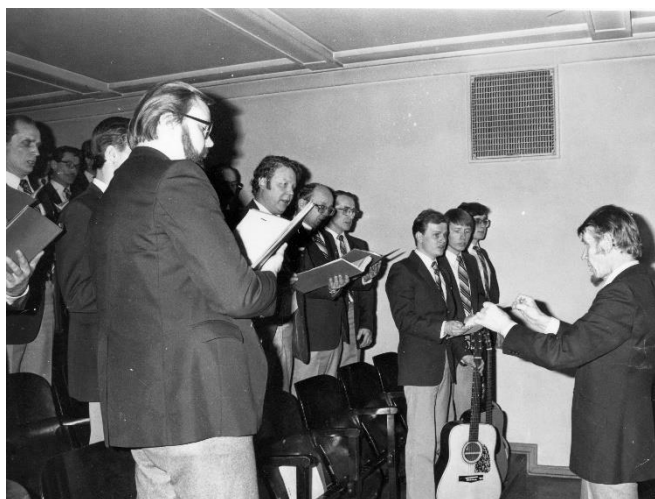
Liite sivulle 33. Parven lattia on joskus ollut tumma. Kuvaaja ja kuvausajankohta ei tiedossa.

Seuratalon edustustilojen lattiat ovat alkuperäisiä, lukuun ottamatta ravintolan lattiaa, joka tosin tehdään Museoviraston hyväksymällä tavalla täysin samantyyppiseksi kuin vanha. Toisen kerroksen juhlasalin, lämpiön ja baarin lattiat ovat parkettia. Parketille tehdään hionta- ja lakkauskesittely. Kerrosten väliset portaat ovat hyvässä kunnossa, paneloinnit puhdistetaan ja ainoastaan kaiteiden käsijohteet suunniteltiin maalattavan uudestaan kiiltävän mustiksi. Juhlasalin esiintymislavan lattia on huonossa maalissa ja sille valittiin hyvin paljon nykyisen sävyn kaltainen vaalea harmaa, Tikkurilan sävy TVT 2116. Vaikka parven osalta suunnitelma jäi ideatasolle, ehdotettiin sinne uutta lattiaa. Nykyinen lattia on vaalean kellertävä, mutta liitteessä 1 4/6 olevan valokuvan perusteella lattia on aikaisemmin ollut tumma, ja siksi sinne valittiin nytkin tumma sävy.

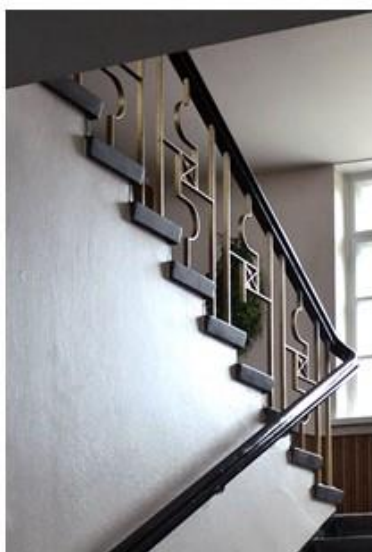
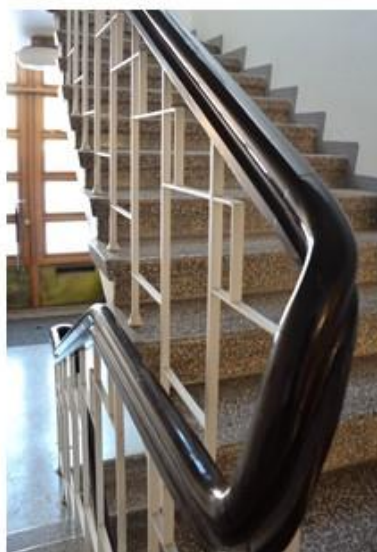
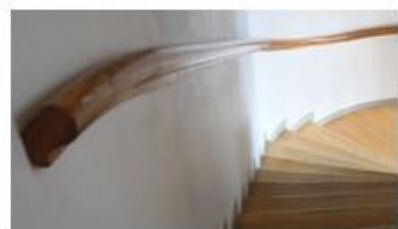
Portaikkojen kaiteet ja niiden kuviointi:

Seuratalolla kaiteiden kuviointi on koristeellisempi kuin Kerholassa, mutta silti ne ovat hyvin saman henkiset. Kaikissa kolmessa rakennuksessa käsijohteissa on samanlainen profiili.

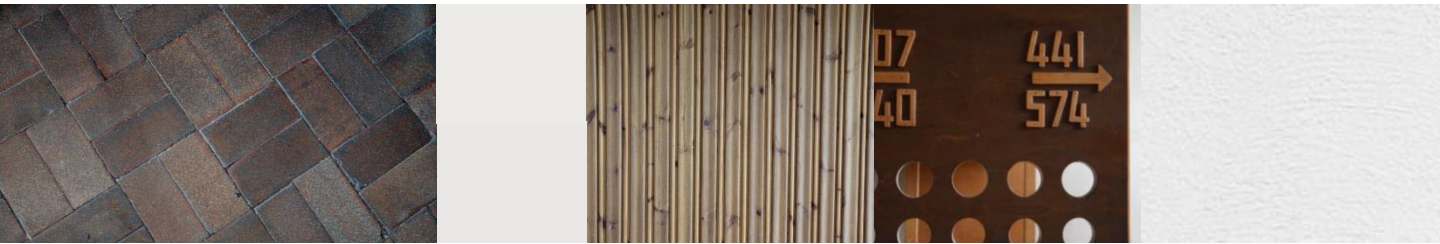
Aula

Pinta	Materiaali	Käsittely
Lattia	laatta	puhdistus ja hoito
Seinät	paneeli kivi	puhdistus maalauk, Tikkurilan sävy G497, puolihimmeä
Katto		maalauk, Tikkurilan sävy F499, täyshimmeä
Ikkunoiden puitteet ja smyygit	puu	maalauk, Tikkurilan sävy TVT255L, puolikiiltävä
Ovet	puu	valkoiset ovet: maalauk, Tikkurilan sävy G497, puolihimmeä; muut ovet puhdistetaan

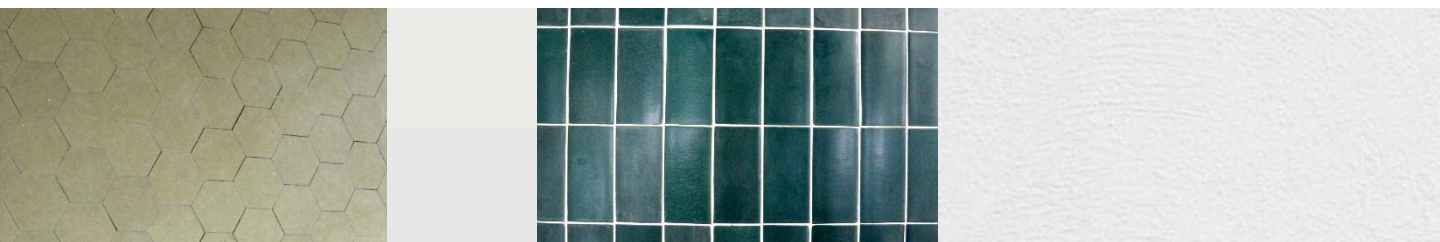
Wc-tilat

Pinta	Materiaali	Käsittely
Lattia	laatta	puhdistus ja hoito
Seinät	kaakeli kivi	puhdistus ja hoito maalauk, Tikkurilan sävy G497, puolihimmeä
Katto		maalauk, Tikkurilan sävy F499, täyshimmeä
Ikkunoiden puitteet ja smyygit	puu	maalauk, Tikkurilan sävy TVT255L, puolikiiltävä
Ovet	puu	maalauk, Tikkurilan sävy G497, puolihimmeä
Wc-kopit	puu/MDF	puhdistus

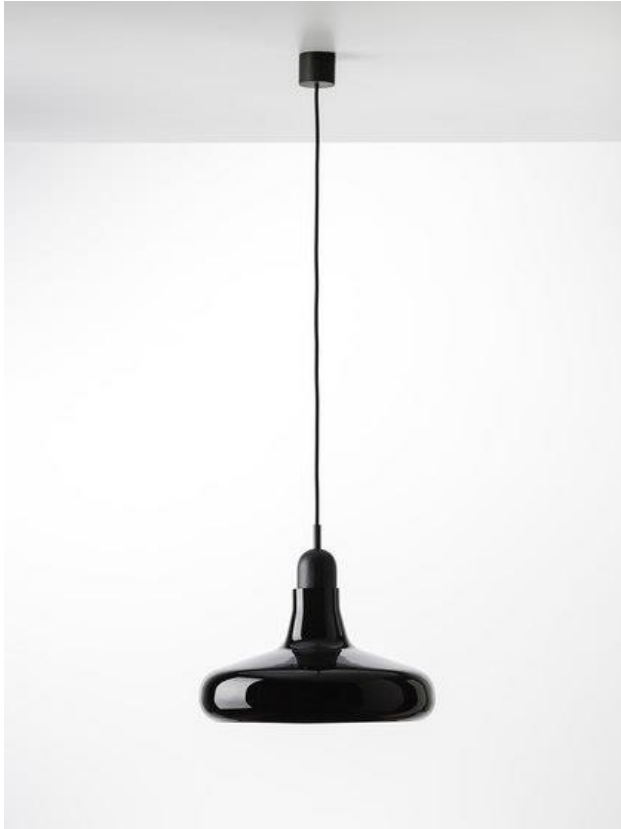
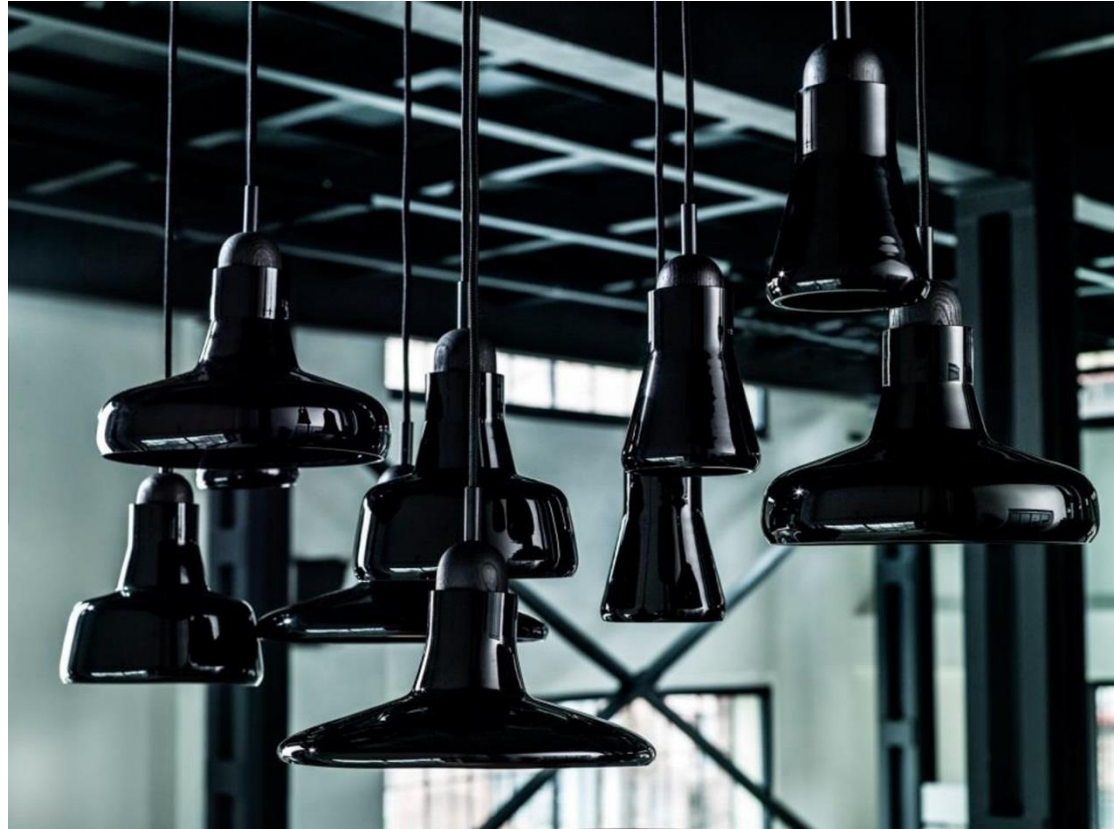
Brokis / Shadows XL PC911 / Transparent black, glossy; Black stained oak; Black cable / IP20 / 220-240 V / Asennuskorkeus 2000 mm

Positio	Malli	Määrä	Valmistaja	Ryhmässä	Kuva
POS 1	Shadows XL PC911 / Transparent black, glossy; Black stained oak; Black cable / IP20 / 220-240 V / Asennuskorkeus 2000 mm	6 kpl	Brokis	R1 (HIM)

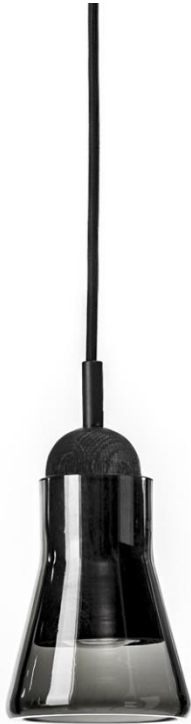
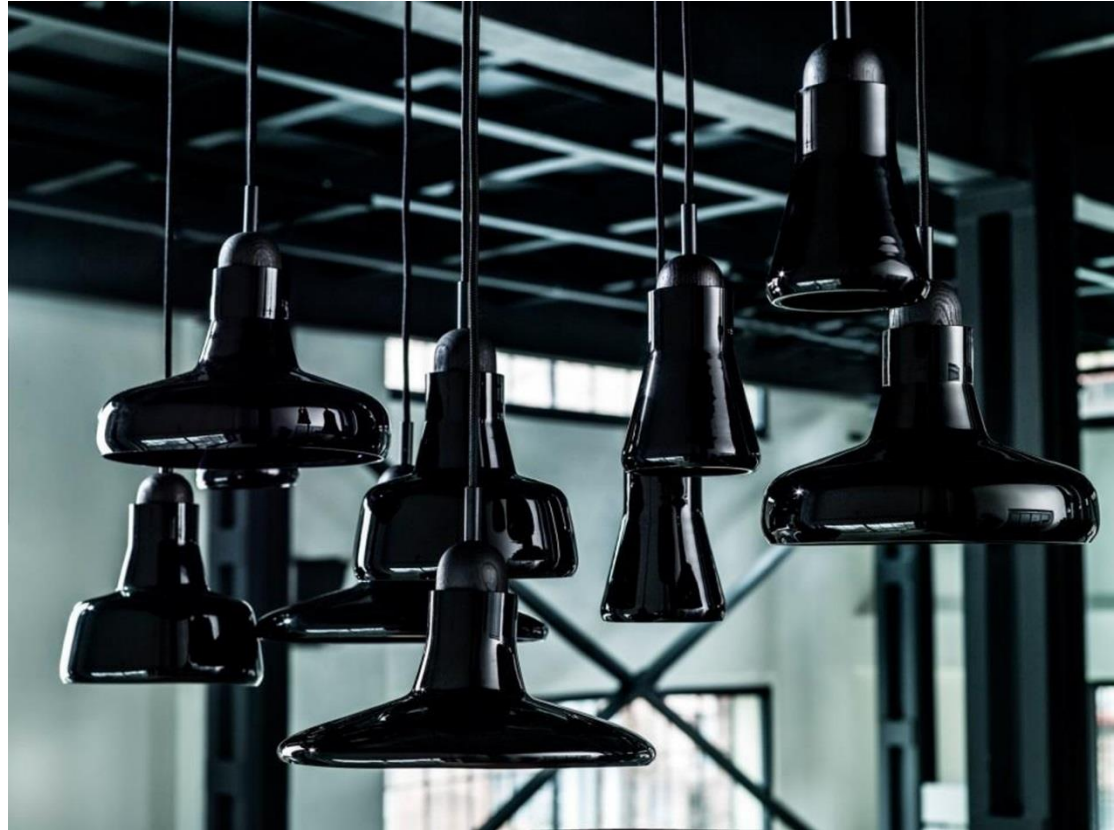
Brokis / Shadows XL PC976 / Transparent black, glossy; Black stained oak; Black cable / IP20 / 220-240 V / Asennuskorkeus 1450 mm

POS 2	Shadows XL PC976 / Transparent black, glossy; Black stained oak; Black cable / IP20 / 220-240 V / Asennuskorkeus 1450 mm	9 kpl	Brokis	R2 (HIM)

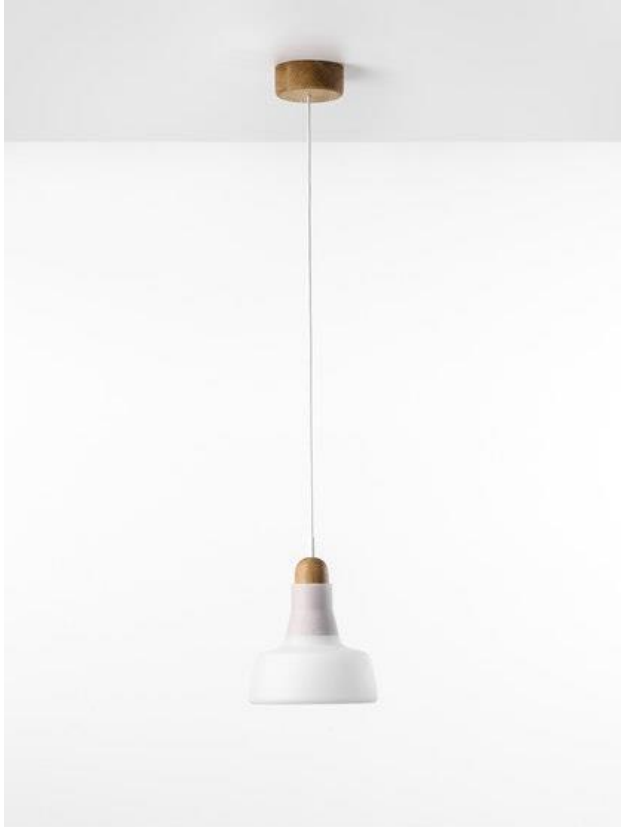
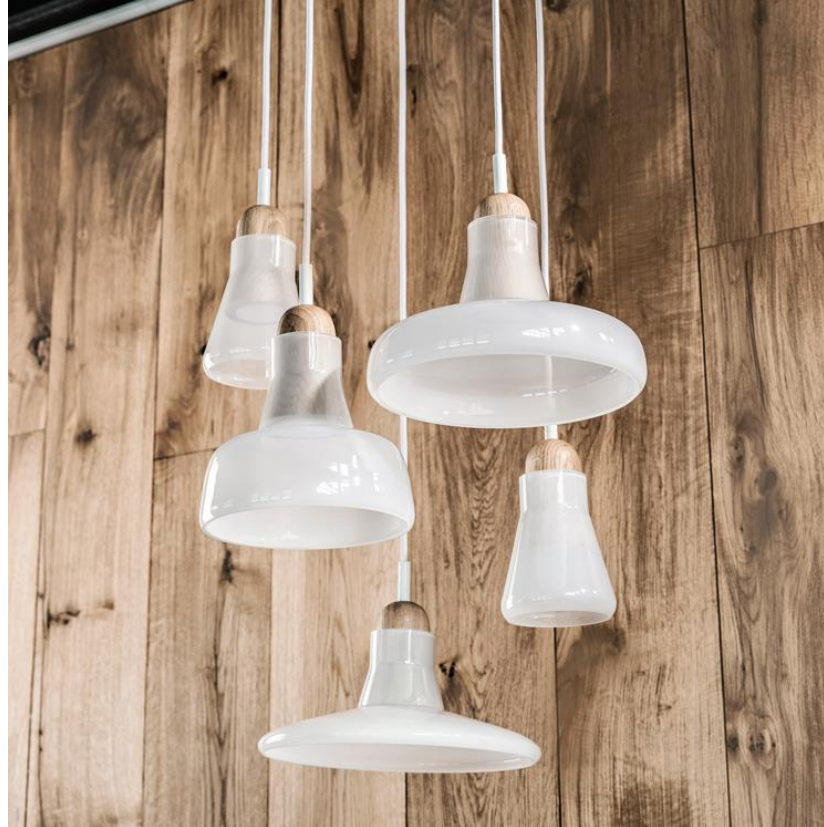
POS 3

Brokis / Shadows XL PC940 / Triplex opal, acid-etched; European oak - natural waxed; White cable / IP20 / 220-240 V /
Asennuskorkeus R10 ja R14 2000 mm, R11 1450 mm ja R12 1250 mm

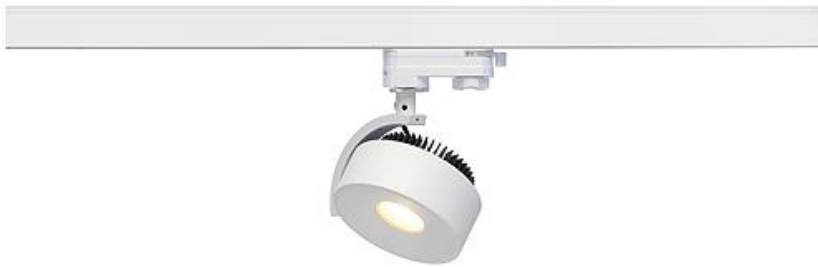
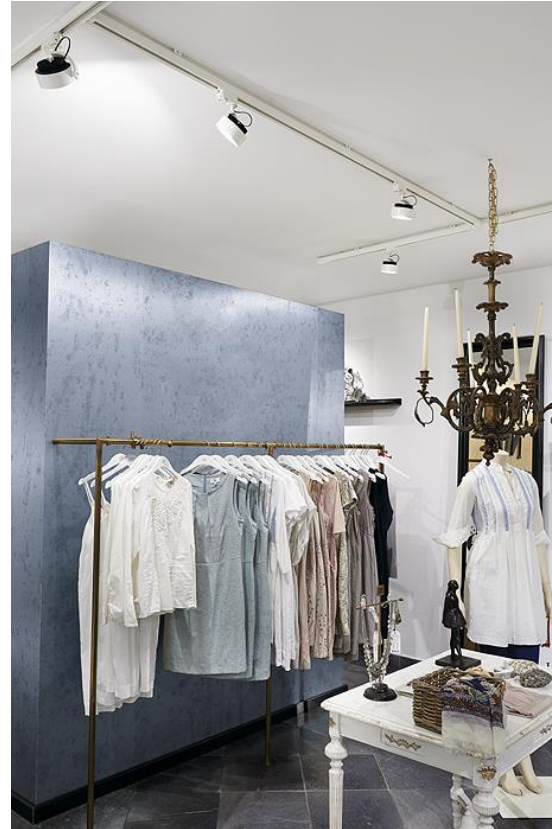
POS 4 SLV / Kalu Track Led Disk / Valkoinen / 152601 / LED / 3000K / sis. 3-vaihesovitin / IP20 / 12 W / 230 V / Himmennettävä

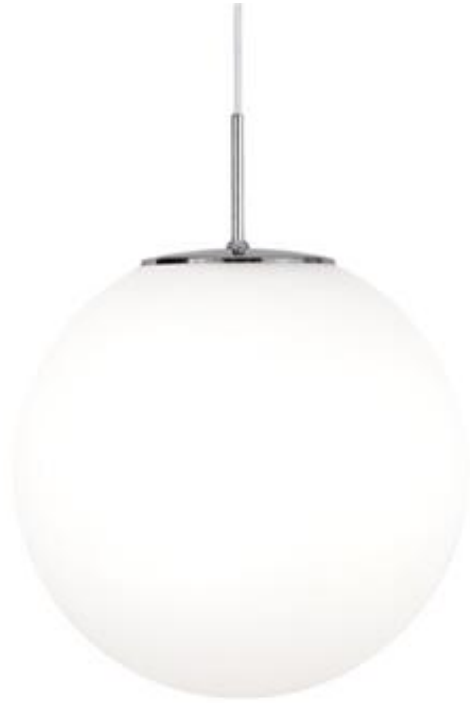
POS 5

Fagerhult / Globia LED / Kiiltävä metalli 300 mm / 53589-402 / LED / 3000K / IP20 / max 20 W / Asennuskorkeus 2500 mm

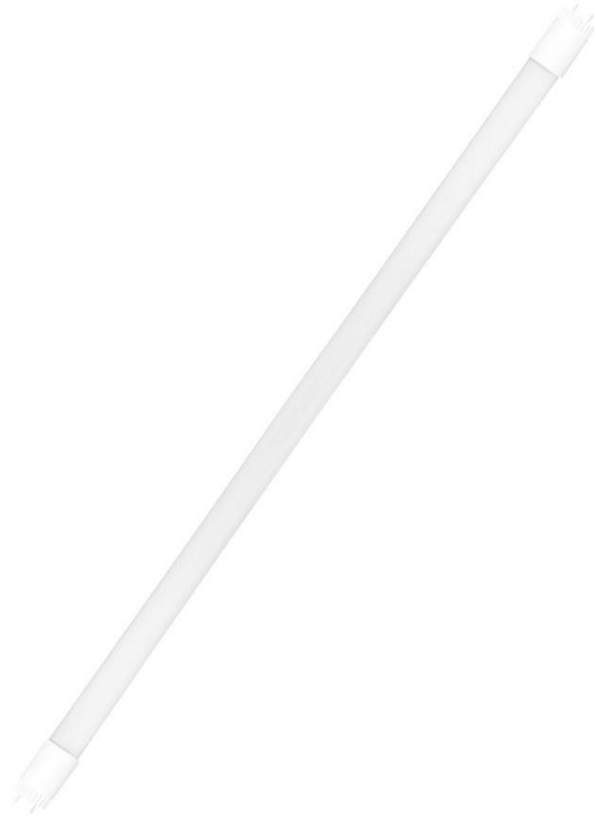
POS 6

Valotorni / LED-loisteputki T8 G13 / 120 cm / LED / 3000K / 18 W / 230 V

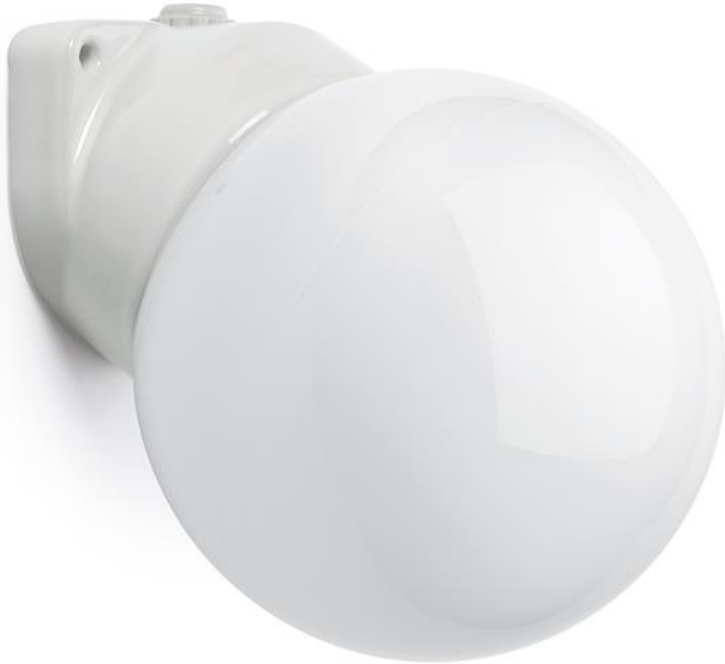
POS7

Domus Classica / Seinävalaisin, posliininen / H 19 cm / E27 / 2700-3000K / IP54 / max 75 W

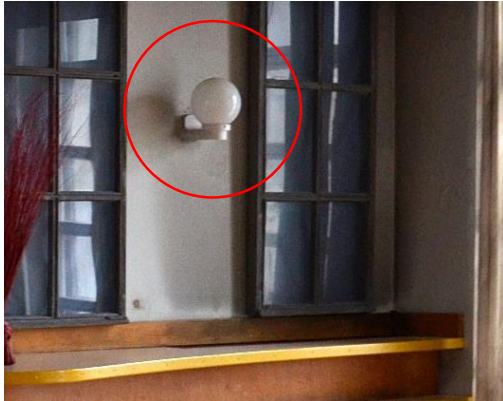
POS 8 ja POS 9

Nykyiset seinävalaisimet
