SISUSTUSSUUNNITELMA MYLLYKOSKEN SEURATALOLLE

Opinnäytetyö
Muotoilun koulutusohjelma

2017

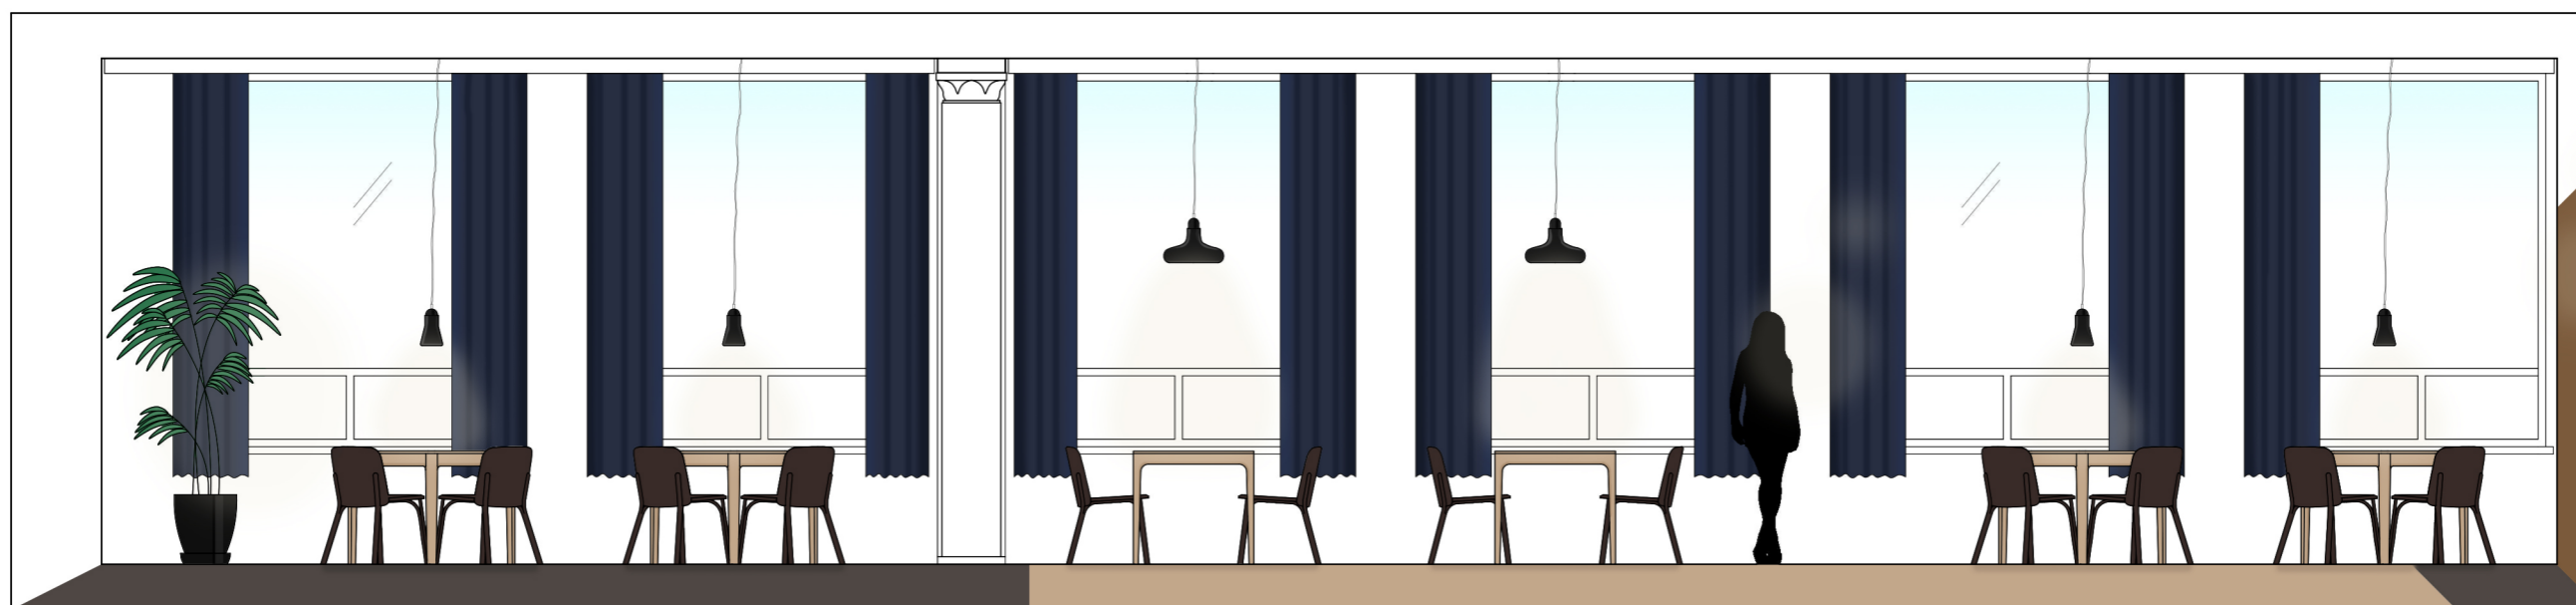
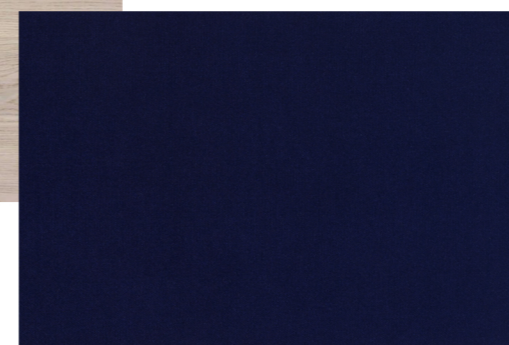
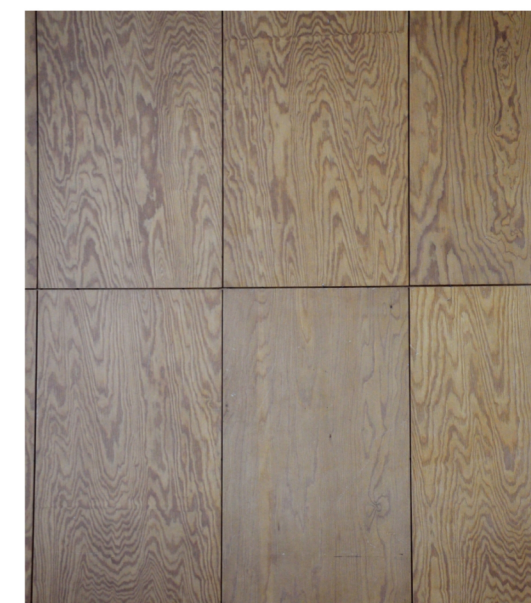
LAURA HUUSARI	<i>lh</i>
	+358 40 770 8370	
	laura.huusari@gmail.com	
	SIS 002 300

Kaupunginosa/Kylä	Viranomaisten merkintöjä varten	
Myllykoski		
Rakennustoimenpide	Piirustuslaji	Päiväys
Muutostyö	Työpiirustus	5.4.2017
Rakennustoimenpide	Piirustuksen sisältö	Mittakaava
MYLLYKOSKEN SEURATALO Myllykoskentie 3, 46800 Myllykoski	Tunnelmaprojekti, ravintola 1	1:50

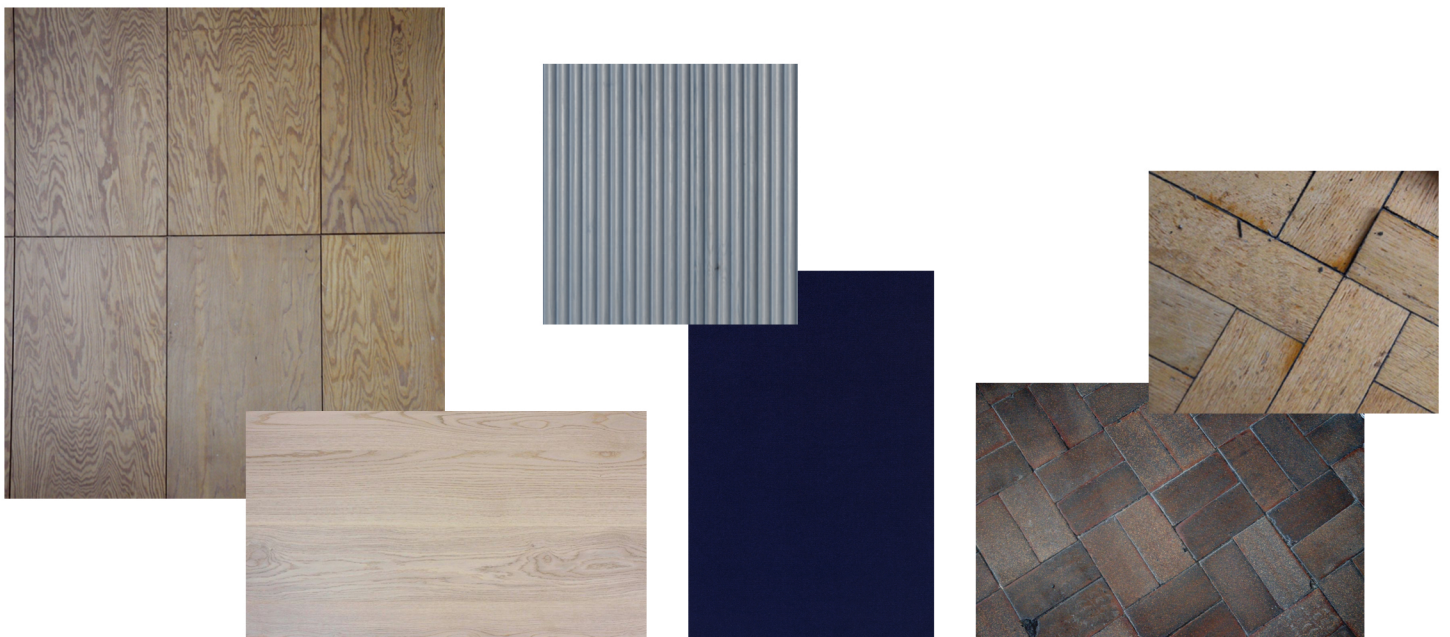
Kaupunginosa/Kylä Myllykoski	Viranomaisten merkintöjä varten		
Rakennustoimenpide Muutostyö	Piirustuslaji Työpiirustus	Päiväys 5.4.2017	LAURA HUUSARI +358 40 770 8370 laura.huusari@gmail.com
Rakennustoimenpide MYLLYKOSKEN SEURATALO Myllykoskentie 3, 46800 Myllykoski	Piirustuksen sisältö Tunnelmaprojektio, ravintola 2	Mittakaava 1:50

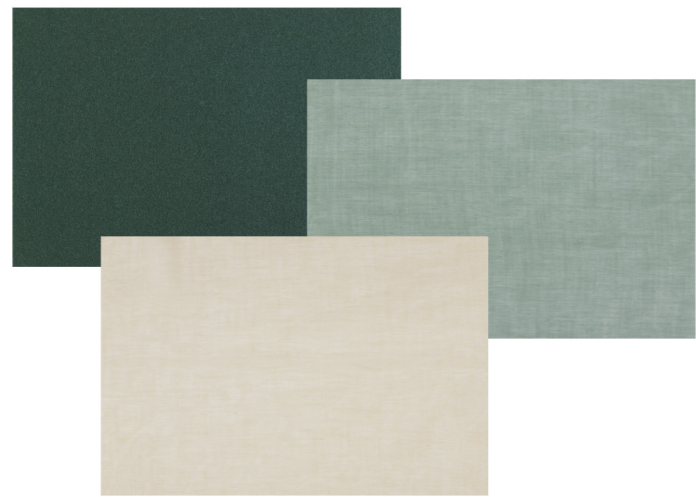
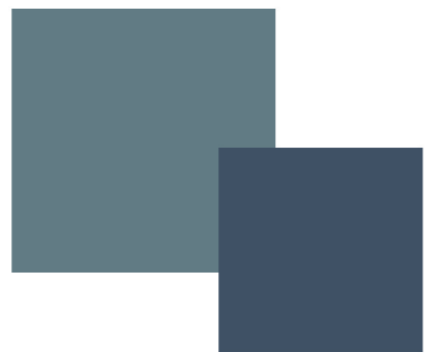
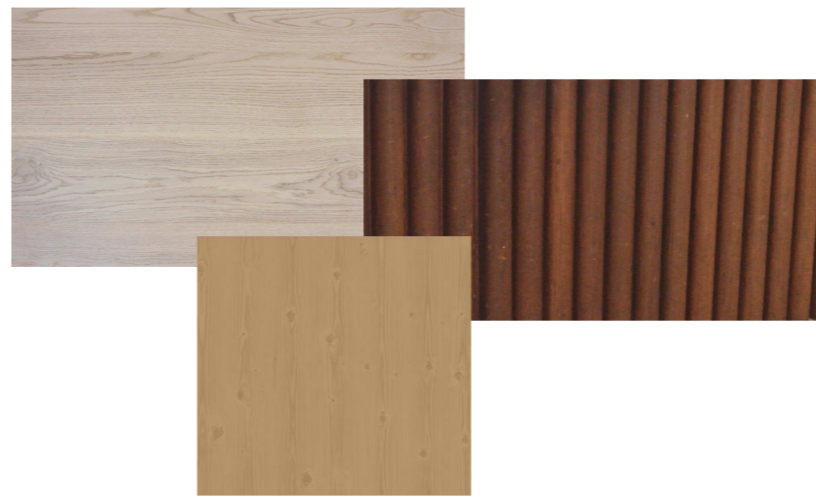
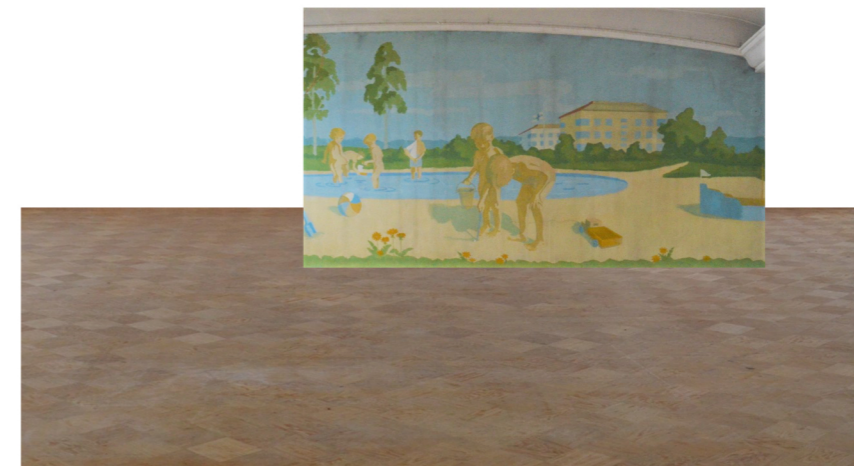
Kaupunginosa/Kylä Myllykoski	Viranomaisten merkintöjä varten		
Rakennustoimenpide Muutostyö	Piirustuslaji Työpiirustus	Päiväys 5.4.2017	Laura Huusari +358 40 770 8370 laura.huusari@gmail.com
Rakennustoimenpide MYLLYKOSKEN SEURATALO Myllykoskentie 3, 46800 Myllykoski	Piirustuksen sisältö Tunnelmaprojektiot, baari-lämpö	Mittakaava 1:50

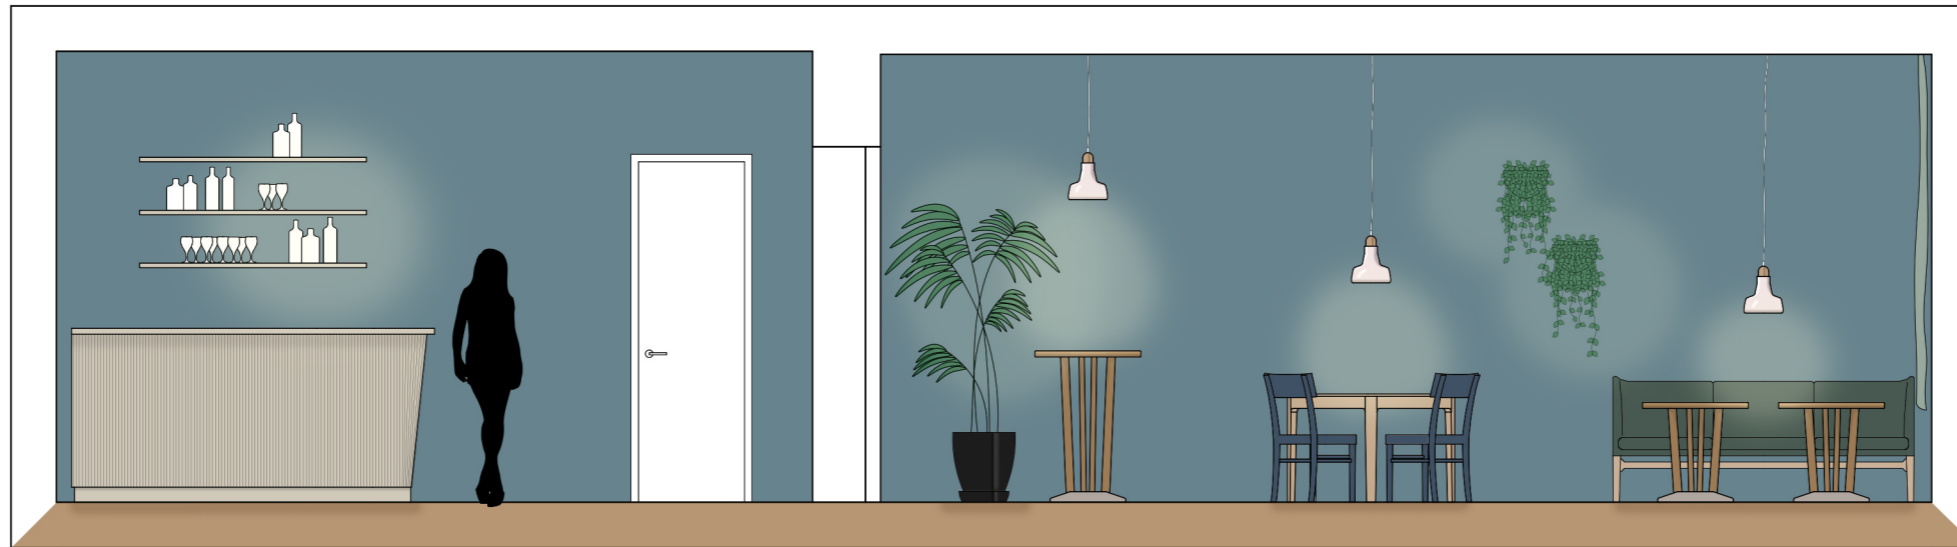
LAURA HUUSARI	 
	+358 40 770 8370 laura.huusari@gmail.com	
		SIS 002 303

Kaupunginosa/Kylä	Viranomaisten merkintöjä varten	
Myllykoski		
Rakennustoimenpide	Piirustuslaji	Päiväys
Muutostyö	Työpiirustus	5.4.2017
Rakennustoimenpide	Piirustuksen sisältö	Mittakaava
MYLLYKOSKEN SEURATALO Myllykoskentie 3, 46800 Myllykoski	Tunnelmaprojektio, baari	1:50
