**LÄMMÖNTALTEENOTTO HARMAASTA JÄTEVEDESTÄ RITA-AUKION KOH-
TEESSA**

Opinnäytetyö

Oulun ammattikorkeakoulu

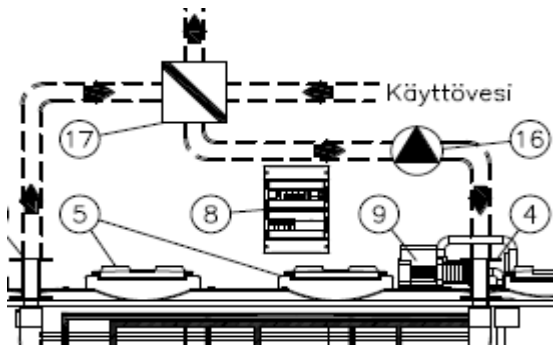
KUVA 5 Epäsuoran kytkennän periaatekuva (1)

Lämmöntalteenoton tapahtuessa jätevedestä lämpöä ei määräysten mukaisesti voida suoraan siirtää käyttöveeseen. Epäsuorassa kytkennässä lämmöntalteenottosäiliön lämmönsiirtoputkistossa kiertää nestettä, joka siirtää jätevedestä talteen saadun lämmön käyttöveden esilämmittämiseen käytettävään lämmönsiirtimeen. Kuvassa 5 on esitetty epäsuoran kytkennän periaatekuva.

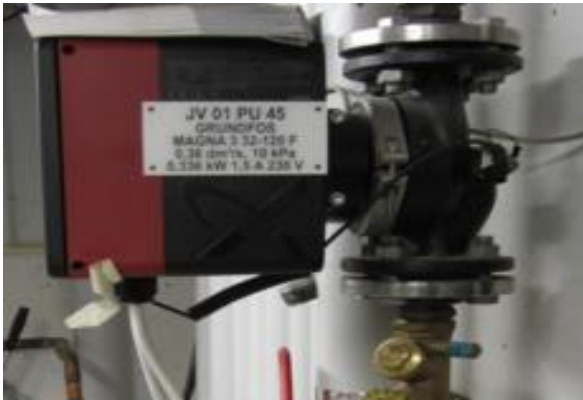
KUVA 6 Kiertopumppu

Kuvissa 6 ja 7 on tässä työssä tarkastellussa kohteessa käytössä olleet epäsuoran kytkennän kiertopumppu sekä käyttöveden esilämmitykseen käytettävä lämmönsiirrin. Kiertopumppu kierrättää lämmönsiirtonestettä LTO-säiliön lämmönsiirtoputkiston ja käyttöveden esilämmityksen lämmönsiirtimen välillä. Kiertopumpulla saadaan epäsuoran kytkennän nesteen virtaus säädettyä halutun suuruiseksi.

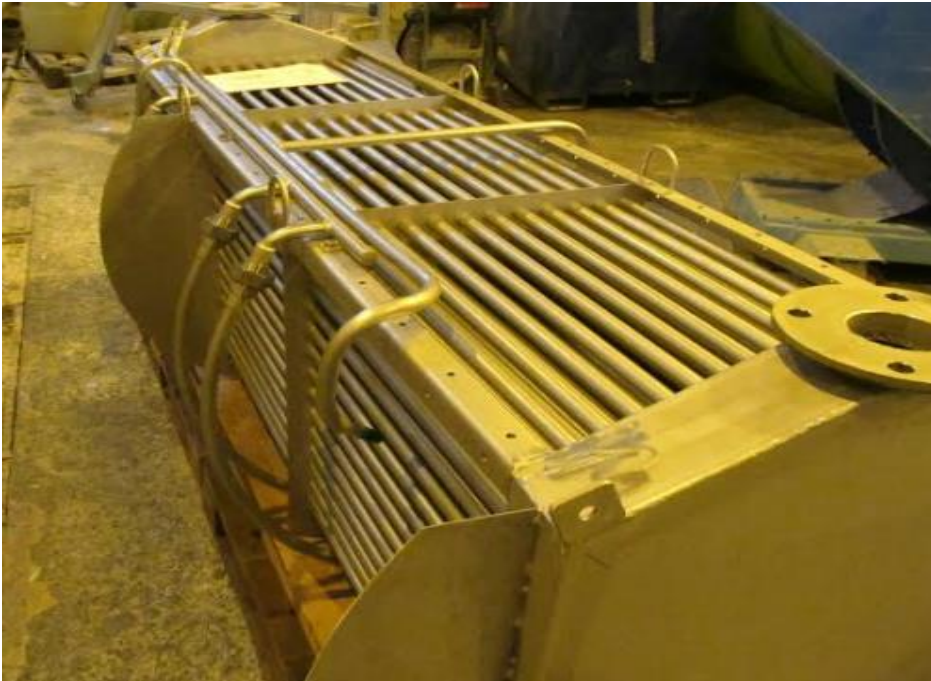
KUVA 8 Ilmastinputket ja painehuuhteluputket lämmönsiirtoputkistossa

Jotta lämmöntalteenottosäiliö toimisi mahdollisimman tehokkaasti, on säiliöön asennettu kolmenlaisia puhdistuslaitteita, jotka estävät ja hidastavat lämmönsiirtoputkiston likaantumista. Puhdistuslaitteet ovat putki-ilmastin, painehuuhteluputkisto sekä tyhjennyspumppu. Kuvassa 8 on nähtävissä ilmastinputkien ja painehuuhteluputkien sijainti.

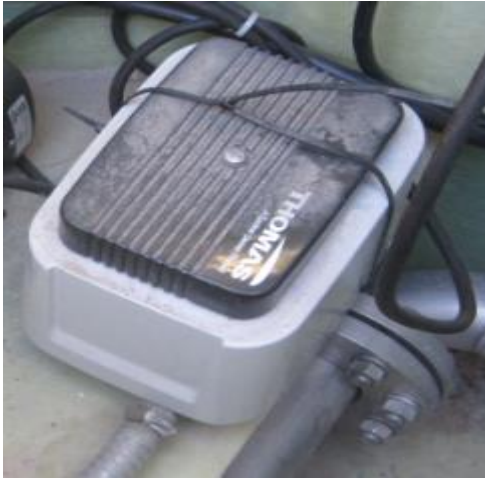
KUVA 9 Ilmapumppu

Putki-ilmastin koostuu pumpusta ja putkistosta sekä kolmesta putkiston päässä sijaitsevasta putki-ilmastimesta. Kuvassa 9 on esitetty ilmapumppu. Ilmapumppuna käytetään matalapainekompressorია.

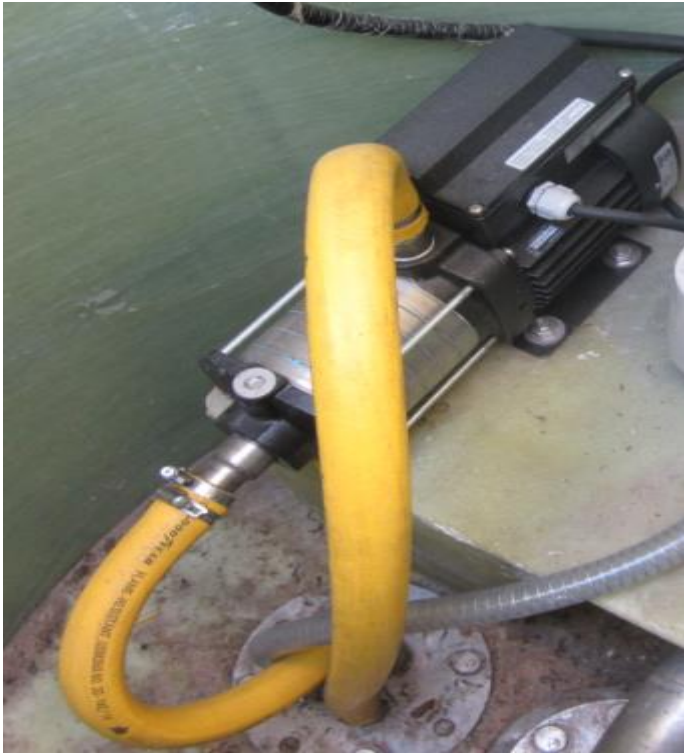
KUVA 10 Painehuuhtelupumppu

Painehuuhteluputkisto koostuu kuvien 12 ja 13 mukaisista pumpusta ja putkistosta. Putkiston päässä on kuvassa 13 nähtävät erikoissuuttimet. Painehuuhteluputkiston toimintaperiaatteena on huuhdella suurella paineella vastavirtaan lämmöntalteenottoputkistoa. Painehuuhteluputkiston toimintaa ohjataan ohjauskeskuksen välityksellä.

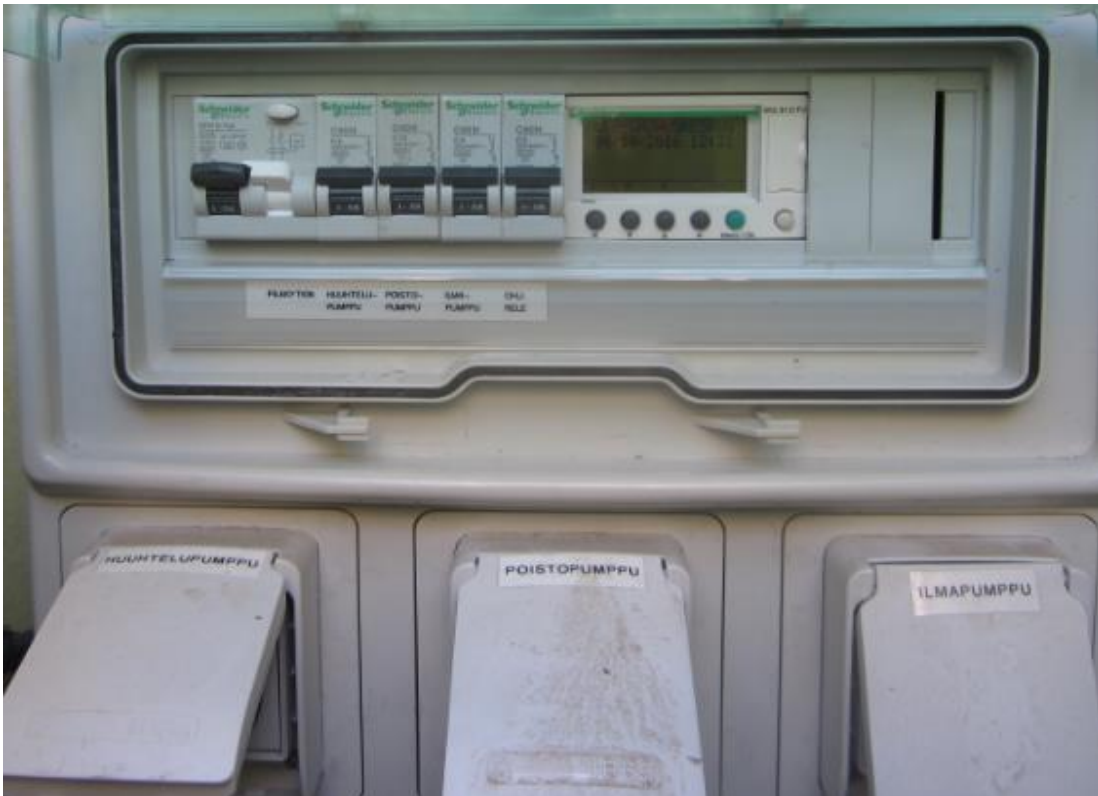
KUVA 13 Ohjauskeskus

Kuvassa 15 olevalla lämmöntalteenottosäiliön ohjauskeskuksella voidaan asettaa erilaisia toimintakäytöksiä puhdistuslaitteiden toimintaan liittyen. Ohjauskeskuksella ohjattavia toimintoja ovat painehuuhtelu, ilmapumppaus ja poistopumppaus. Ohjauskeskukseen voidaan ohjelmoida eri puhdistustoiminnoille halutut käyttöajankohdat ennalta määriteltyihin aikaikkunoihin, jotka sitten tarpeen mukaan aktivoidaan käyttöön.

Perusaikojen lisäksi on ohjauskeskukseen varattu kullekin toiminnolle joitakin reserviajankohtia, jotka myös voidaan tarvittaessa asettaa aktiivisiksi. Oletusarvoina toiminnolle on ohjelmoitu seuraavat kellonajat:

- Painehuuhtelua käytetään päivittäin päällä klo 03.00 viiden minuutin ajan.
- Ilmapumppausta käytetään päivittäin päällä klo 9.00, 12.00 ja 15.00 kunakin ajankohtana minuutin ajan.
- Poistopumppua käytetään maanantaisin klo 16.00 kahden minuutin ajan.

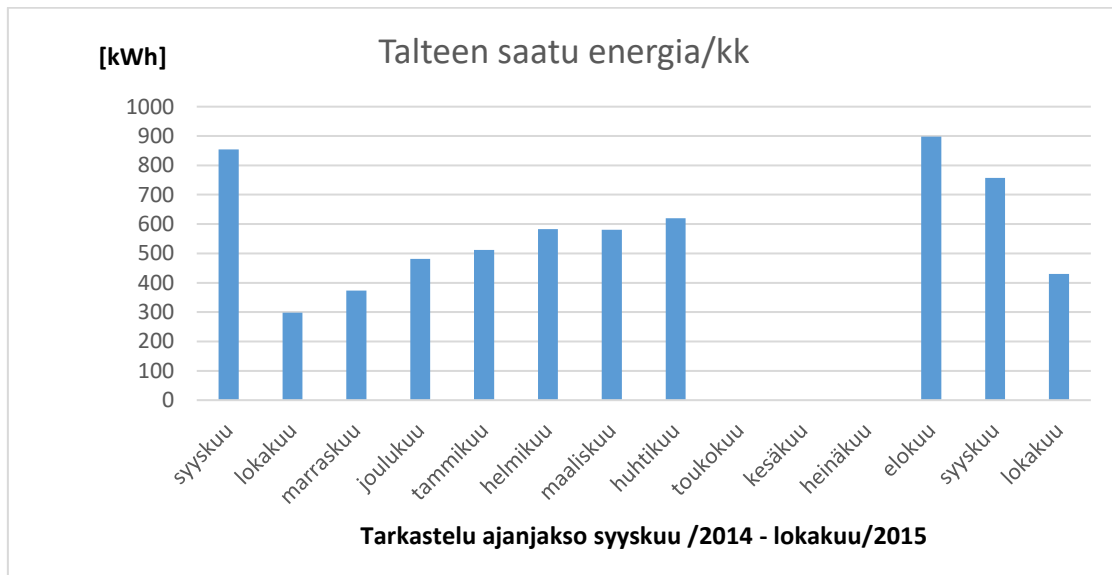
KUVA 21 Kuukausittain talteen saatu energia

Lämmöntalteenottosäiliöllä talteen saadun energian määrät vaihtelivat paljon. Elokuussa 2015 saavutettiin korkein energiamäärä 898 kWh. Lokakuussa 2014 saavutettiin matalin energiamäärä 298 kWh. Kuvasta 23 on nähtävissä talteen saadun energiamäärän huomattava pieneneminen molempina vuosina syyskuun jälkeen. Toukokuun ja heinäkuun välillä lämmöntalteenottoa jätevedestä ei ole tapahtunut aurinkokeräimien tuottaman energian vuoksi.

Elokuun ja syyskuun aikana talteen saadut energiamäärät ovat molempina vuosina samaa suuruusluokkaa. Näiden kuukausien jälkeen on molempina vuosina nähtävissä, että lokakuusta lähtien

energiaa saadaan talteen vähemmän. Keskimääräinen talteen saatu energiamäärä kuukautta kohden seurantatutkimuksen aikana oli 580,6 kWh.

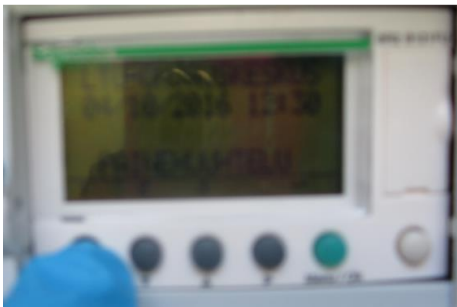
Painehuuhtelun manuaalinen käyttö.

Painehuuhtelu saadaan päälle 1. nappulasta painamalla, näyttöön tulee teksti; painehuuhtelu. Pois päältä uudelleen painamalla ja teksti; painehuuhtelu poistuu näytöstä. Painehuuhtelun aikana huuhtelupumpun käyntiääni kuuluu.

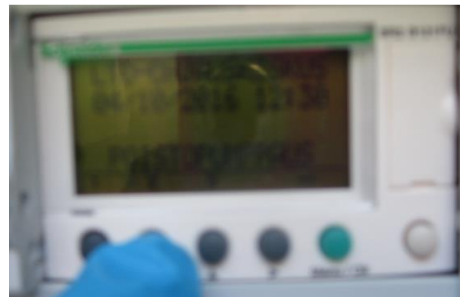
Poistopumppauksen manuaalinen käyttö.

Poistopumppaus saadaan päälle 2. nappulasta painamalla, näyttöön tulee teksti; poistopumppaus. Pois päältä uudelleen painamalla ja teksti; poistopumppaus poistuu näytöstä. Poistopumppauksen aikana poistopumpun käyntiääni kuuluu.

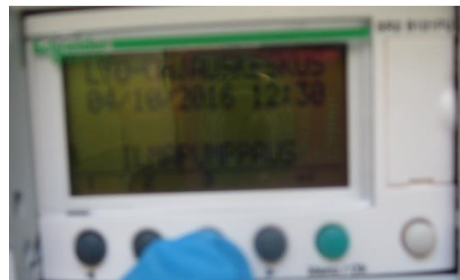
Ilmapumppauksen manuaalinen käyttö.

Ilmapumppaus saadaan päälle 3. nappulasta painamalla, näyttöön tulee teksti; ilmapumppaus. Pois päältä uudelleen painamalla ja teksti; ilmapumppaus poistuu näytöstä. Ilmapumppauksen aikana kompressorin käyntiääni kuuluu.

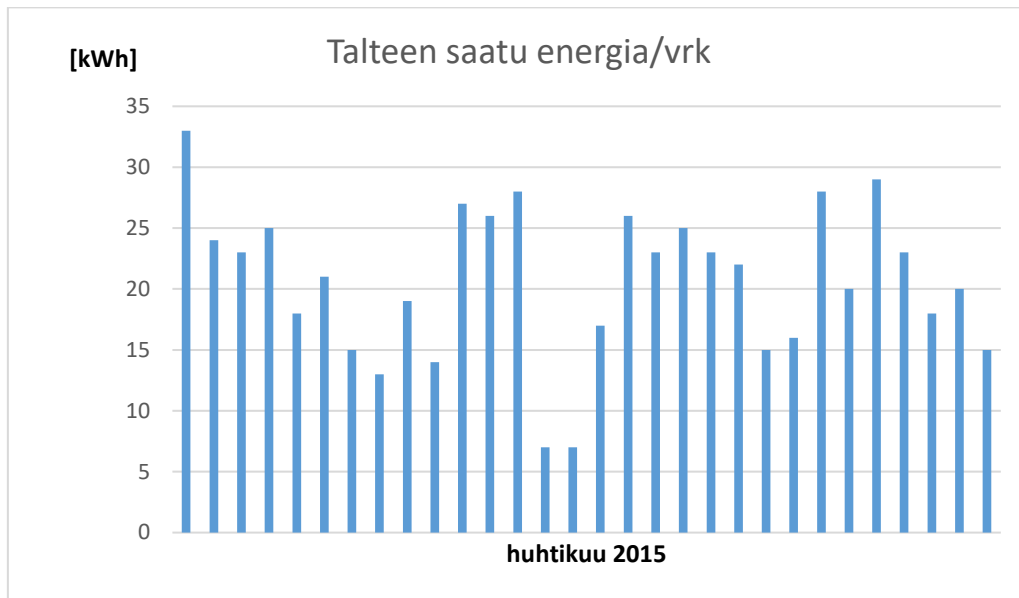
Tarkastelu kuukauden aikana lämmöntalteenottosäiliöllä talteen saatu energiamäärä vaihteli 7 kWh:n ja 33 kWh:n välillä. Keskimääräinen päivää kohti saatu energiamäärä oli 20,7 kWh.

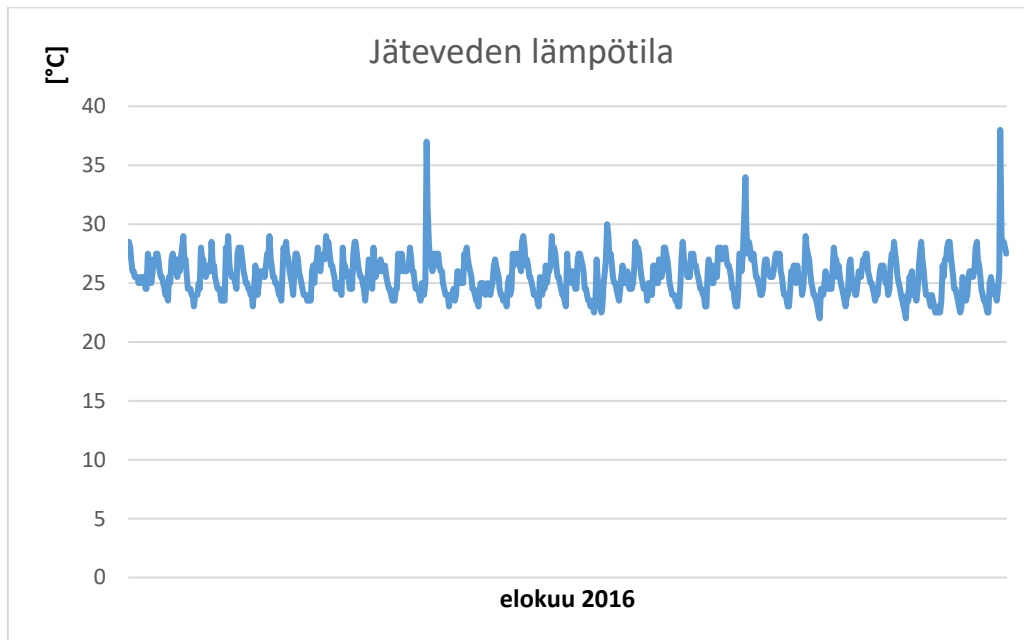
Jäteveden lämpötila vaihteli 22 asteen ja 37 asteen välillä. Keskimääräinen jäteveden lämpötila elokuun aikana oli 25,6 astetta.

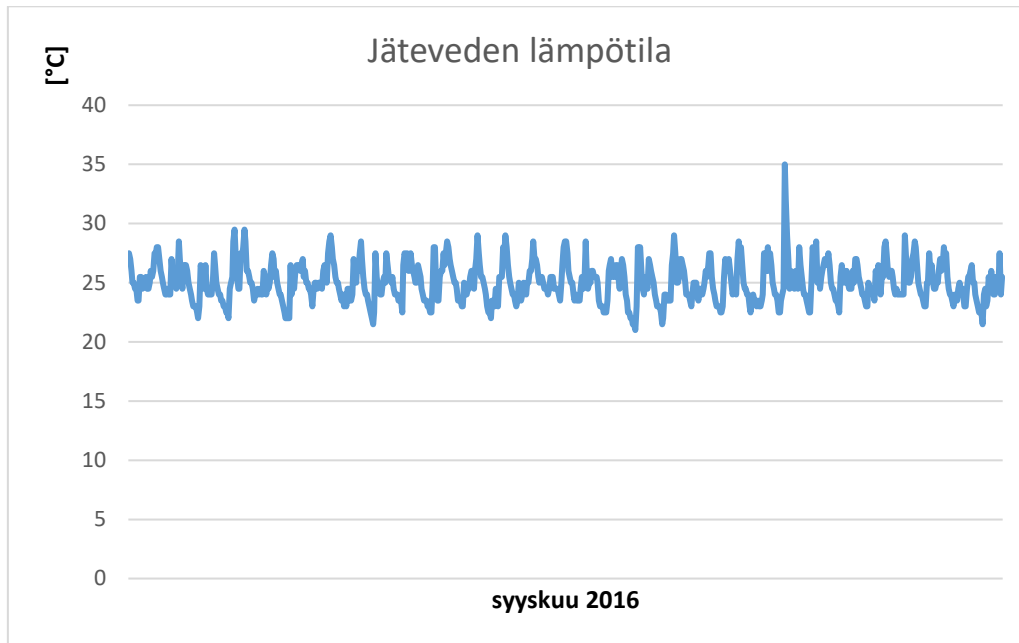
LIITE 19

JÄTEVEDEN LÄMPÖTILA 2016 SYYSKUU

Jäteveden lämpötila vaihteli 21 asteen ja 29,5 asteen välillä. Keskimääräinen jäteveden lämpötila elokuun aikana oli 25,0 astetta.
