**Teema Talot Oy talotuotannon laadunvarmistus painekokeen avulla**

Ilmantiiviysmittaus

Opinnäytetyö

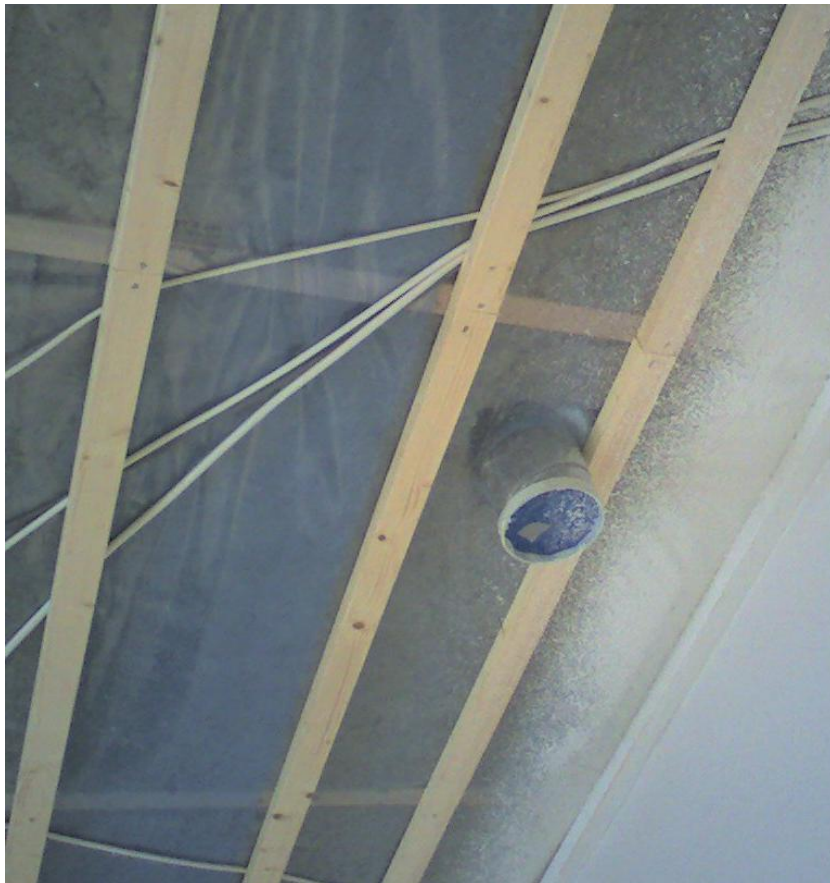
Kuvio 2. Tuloilmakanava tiivistetty.

Kuviossa 2 näkyvät väliaikaiset tiivistykset on toteutettu teippaamalla tuloilmakanavan päässä oleva suoja maalarinteipillä tiiviisti putkeen.

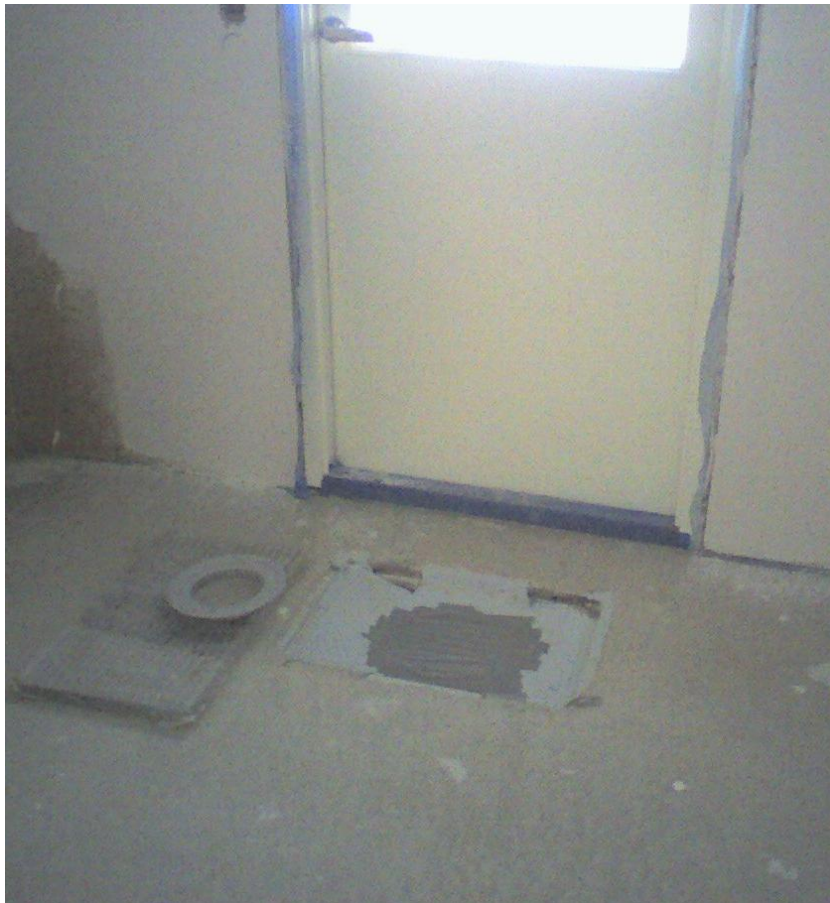
Kuvio 3. Kura-allas teipattuna.

Kuviossa 3 kura-allaan tiivistys on toteutettu täyttämällä vesilukko vedellä ja tiivistys on varmistettu teippaamalla viemäriaukon kohta ilmastointiteipillä.

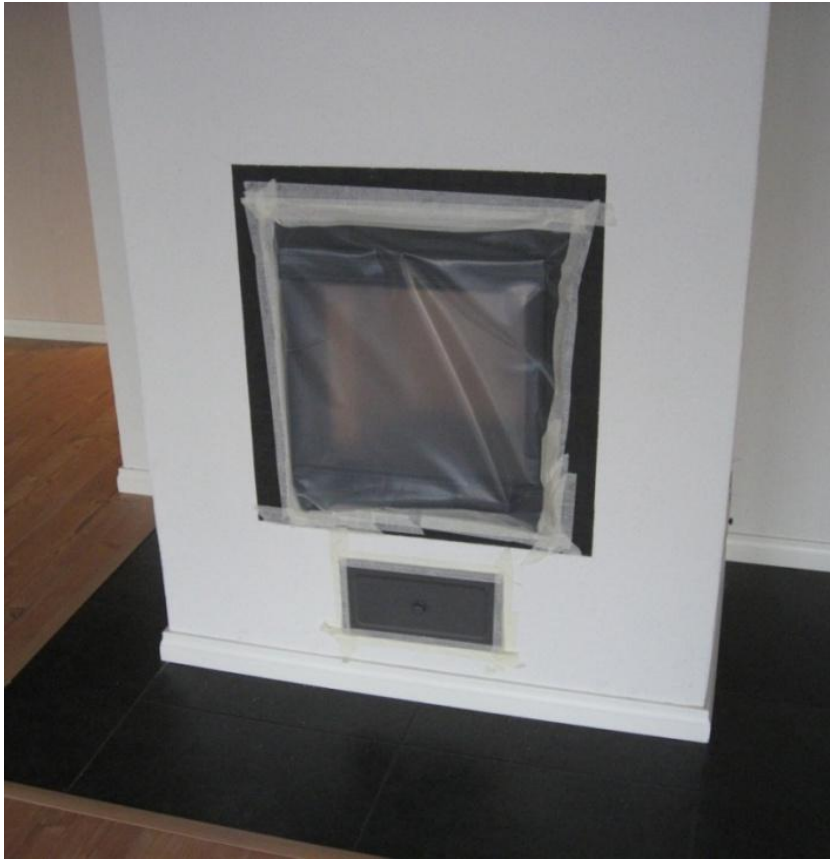
Kuvio 4. Takan luukut tiivistetty.

Kuviossa 4 takan kaikki luukut on teipattu väliaikaisesti. Samalla tavalla hoidettiin myös liesituulettimen väliaikainen tiivistys. Tiivistysten pitävyys varmistettiin lämpökameralla kuvaamalla ja tunnustelemalla käsin ilmanvirtausta.

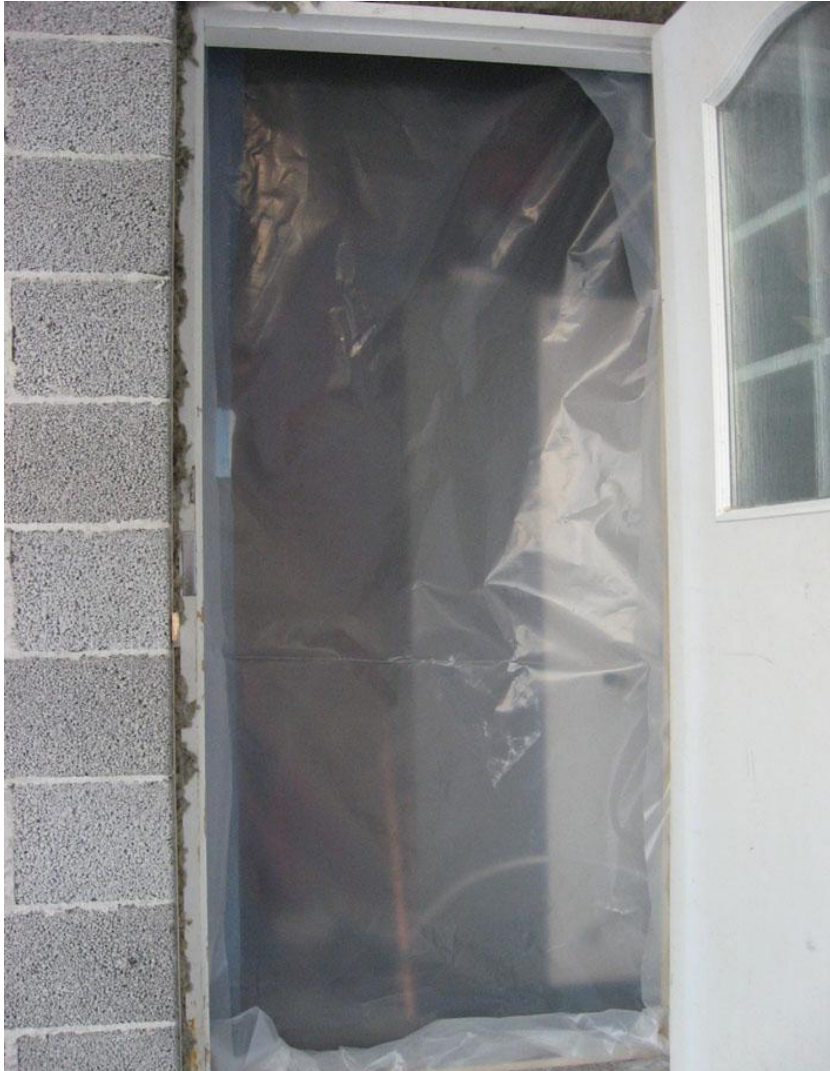
Kuvio 5. Teknisen tilan oviaukko muovitettu.

Yhdessä kohteessa oli vielä käytössä väliaikaisia ovia, joten nekin tiivistettiin muovittamalla aukot ja tiivistämällä muovi rungon ja väliaikaisen kiinnityspuun väliin. Kuviossa 5 on väliaikainen muovitus teknisen tilan ovesa.

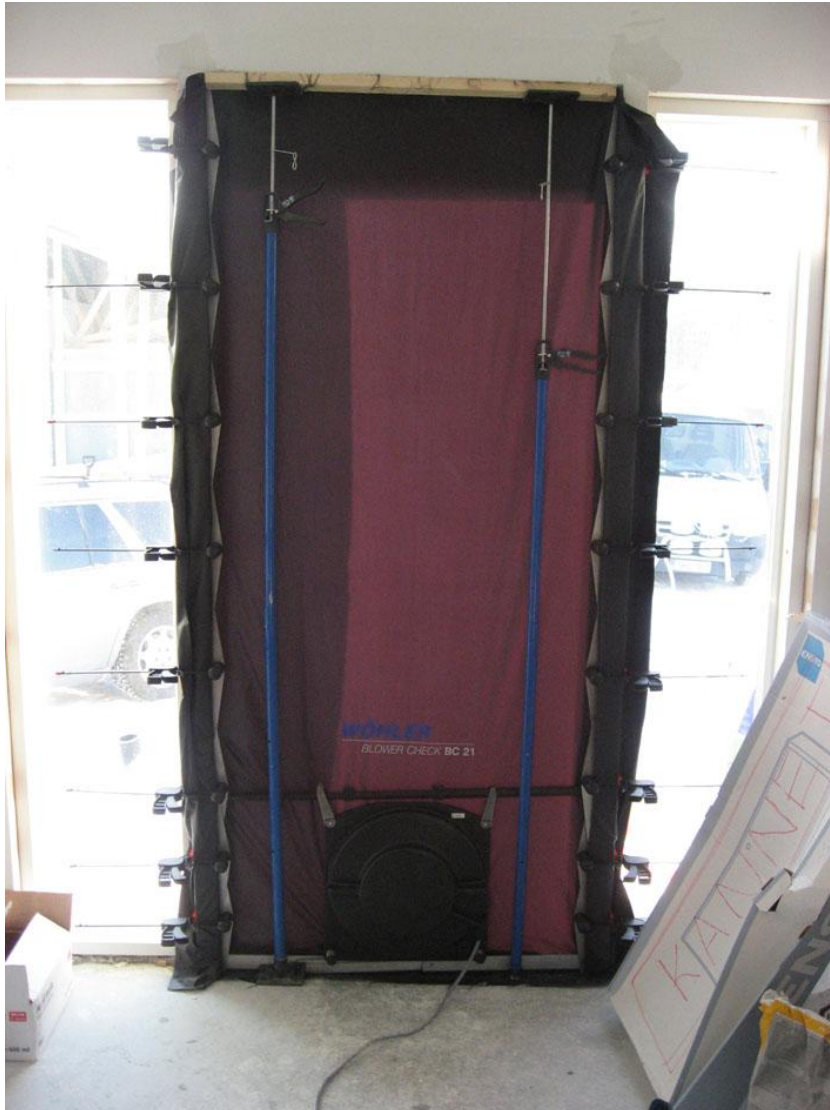
Kuvio 8. Paineekoelaitteiston asennus oviaukkoon.

Kuviossa 8 painekoelaitteisto on kiinnitetty oviaukkoon. Kiinnitys on tehty käyttämällä laitteen mukana tulevia puristimia, joilla laite saadaan tiivistettyä oven karmiin. Tässä tapauksessa tiivistys tehtiin sivuilla olevien ikkuna-aukkojen reunoihin sivuilta, alapuoli painettiin laitteen mukana olevalla jatkettavalla alumiinilevyllä lattiaan ja yläpuoli kiilattiin lattiaan tukeutuvilla kiiloilla ovirungon kohdalle.

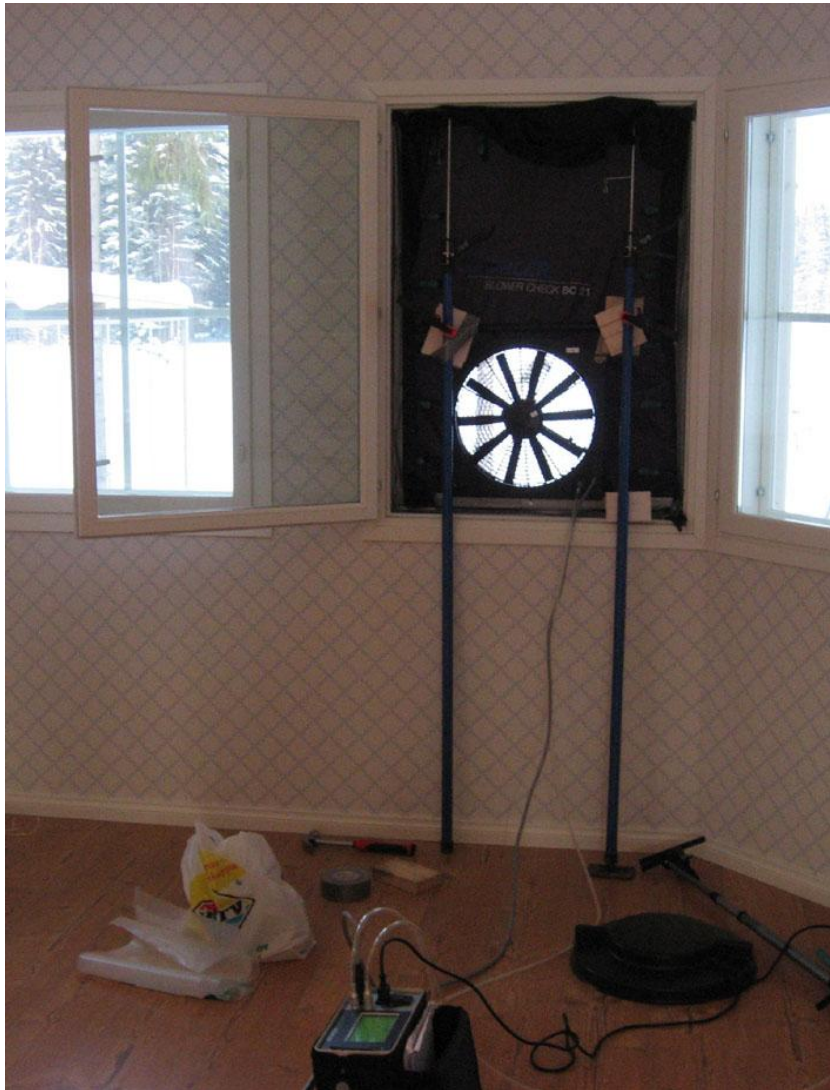
Kuvio 9. Painekoelaitteiston asennus ikkuna-aukkoon.

Kuviossa 9 laitteisto on asennettu ikkuna-aukkoon. Asennusta varten on ikkunan ulkopuolelta irrotettu, jotta voitiin varmistua asennuksen tiivyydestä joka puolelta. Laitteiston mukana tulee myös ikkuna-asennukseen omat puristimet, joilla laitteisto saadaan kiinni ikkunan ympäri kiertävään alumiinihuulokseen.
