HORMITUTKIMUS JA
RAKENNEAINEISTEN HORMIEN
HYÖDYNTÄMINEN
KORJAUSRAKENTAMISESSA

Opinnäytetyö
Talotekniikka

Toukokuu 2010

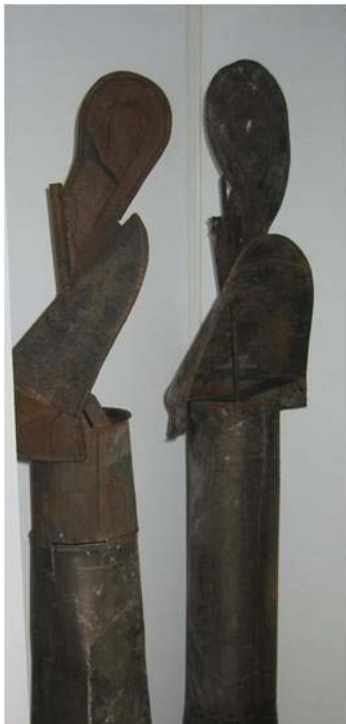
KUVA 1. Kaksi jonnari-tuulihattua. Kuva: Jukka Sainio.

Vedon tehostamiseksi oli kehitetty useita eri keinoja. Näistä esimerkkinä voidaan mainita J. A. Johnin tuulihattu eli jonnari, joka asennettiin vesikatolle savupiipun päälle tai ilmanvaihtohormien kokoojapiipun päälle. Jonnarin toiminta perustui alipaineen synnyttämiseen tuulen avulla. Laitteen päällä ollut viiri käänsi jonnaria tuulta vasten, jolloin hormin päähän syntyi alipaine tuulen aiheuttamana. [3, s.133]

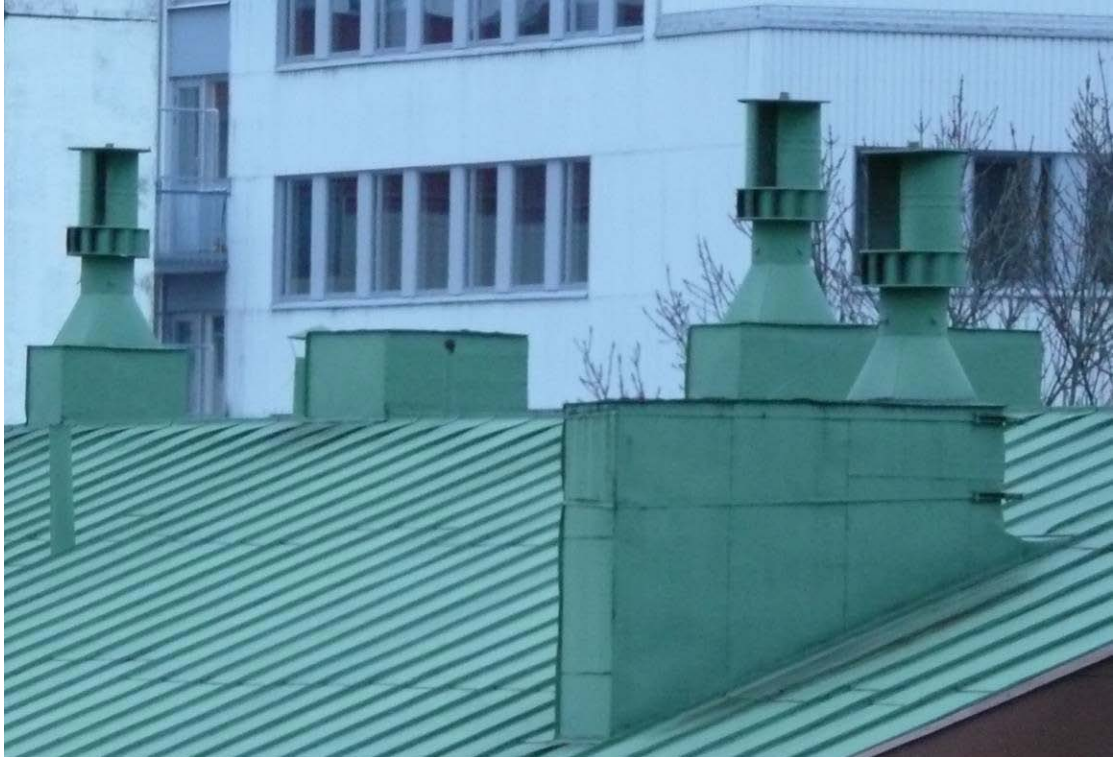
KUVA 2. Savonius-roottoreita talon katolla. Kuva: Tommi Takala.

S. J. Savoniuksen Savonius-roottori perustui samaan ajatukseen, tuulen käyttäminen alipaineen synnyttämiseksi hormiin. Savonius-roottorissa tuuli pyöritti kaksilapaista roottoria. Roottorin alaosaan liitetty imupotkuri synnyttää tarvittavan alipaineen hor-

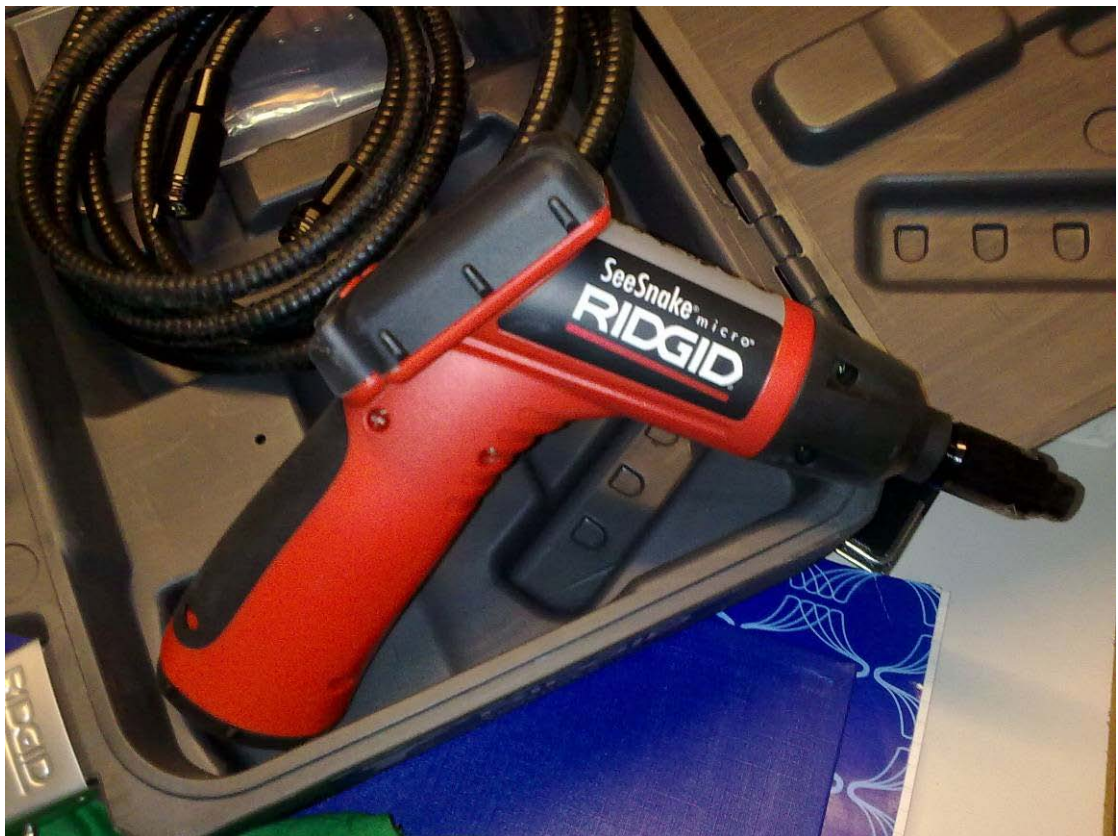
KUVA 3. Ridgid SeeSnake micro videoskooppi ahtaisiin tiloihin. Kuva: Matias

Hormien kunnan tutkimisessa käytetty perustyökalu on hormikamera. Kameran osat ovat: kamera, signaalikaapeli ja näyttölaite. Varsinainen kameraosa on niin pieni, että se mahtuu vaivattomasti kulkemaan standardikokoisissa ilmanvaihtokanavissa sekä vanhoissa hormeissa. Kameraa pystyy kääntämään rungossaan puolipallon muotoisella alueella ja siinä on mukana kaksitehoinen led-valaistus. Signaalikaapelin avulla kameran voi laskea alas kanavaan tai hormiin. Kaapeli on merkitty metrin välein, jotta hormitutkija kykenee pitämään kirjaa hormin pituudesta ja mahdollisten poikkeamien sijainnista hormissa. Näyttöpäätteeltä voidaan käännellä kameraa, sekä säätää valaistuksen voimakkuutta. Joissain malleissa on myös mahdollista tallentaa videokuvaa kannettavalle tietokoneelle tai muistikortille. [10]

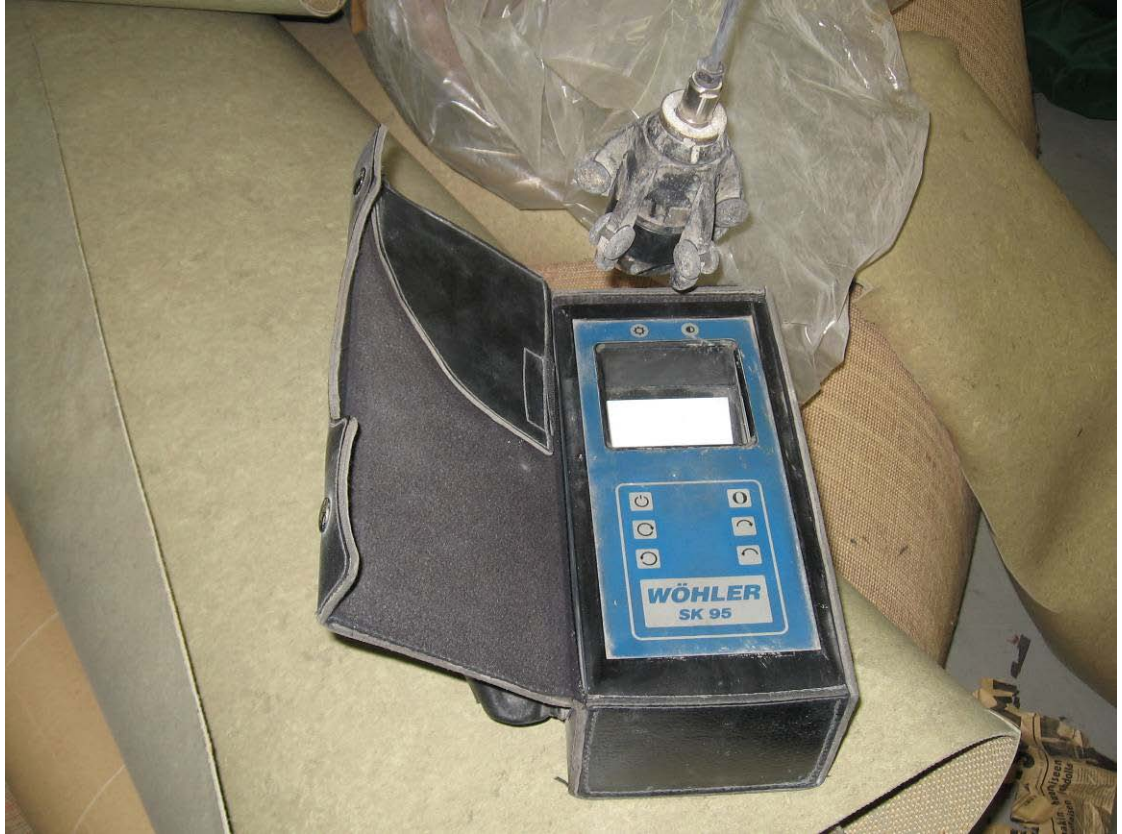
KUVA 4. Wöhler SK 95 hormikamera sekä näyttölaite. Kuva: Matias Virtanen.

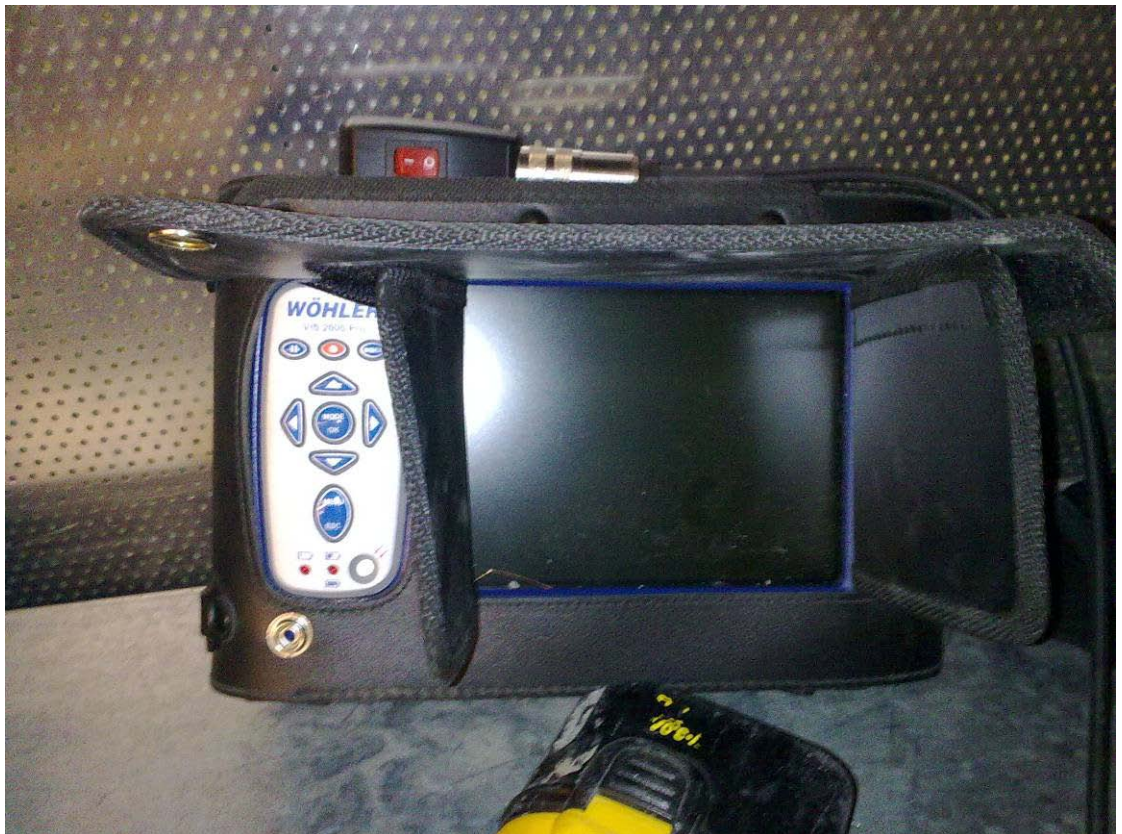
KUVA 5. Wöhler VIS 2000 pro hormikameran näyttölaite. Päivitetty versio SK 95:stä (värikuva ja videomateriaalin tallennus muistikortille). Kuva: Matias Vir-

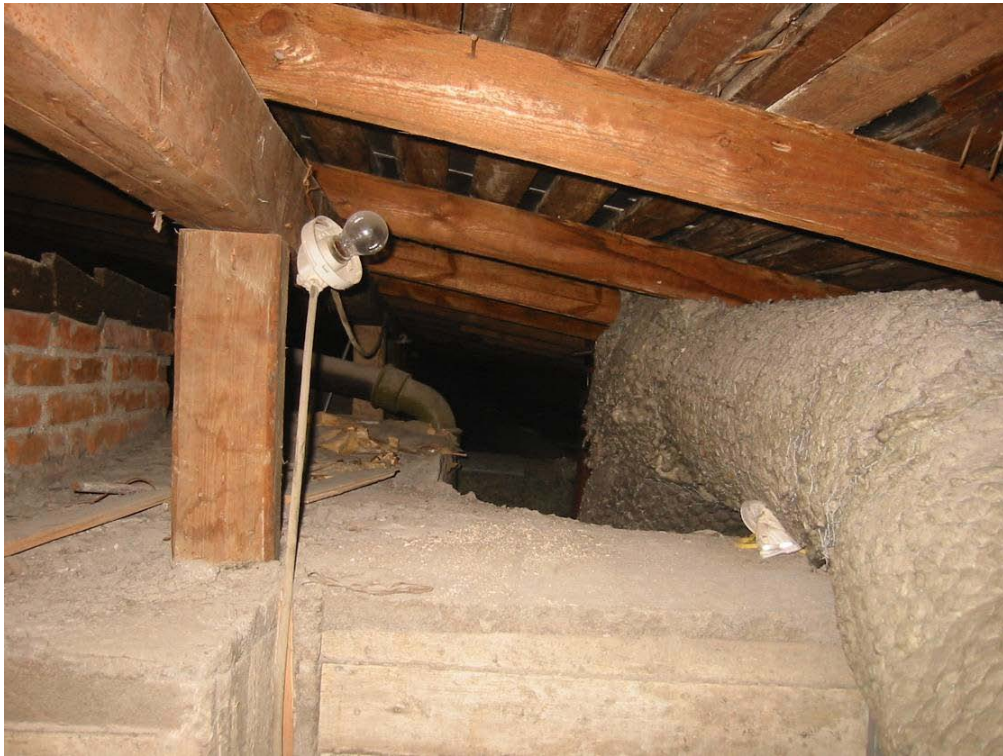
KUVA 7. Metsätalon ullakko ennen peruskorjausta. Kuva: Jukka Sulku.

Hormien kohdalla ongelmat liittyivät alustavan katselmuksen pistokoemaisuuteen, sekä rakenteiden purkamiseen. Betonisen kokoojakanavan purkamisessa syntynyt rakennusjäte pääsi osin putoilemaan poistoilmahormeihin. Myöhemmin asiaa pohdittuaan LVIA-suunnittelun projektipäällikkö Jukka Sulku totesi, että jätteen joutuminen hormoneihin olisi ollut estettävissä purkutyön yksityiskohtaisella ohjeistamisella ja jat-

kuvalla työnvalvonnalla. Asiaa kyllä pohdittiin, mutta ohjeet jäivät sittenkin liian ylimalkkaisiksi. Osa hormeista oli säästynyt rakennusjätteeltä, mutta ei kuitenkaan tarpeeksi moni, että olisi selvitty ilman uusien kanavien asennusta, sekä niille reittien etsimistä ja lisäsuunnittelua. [22]

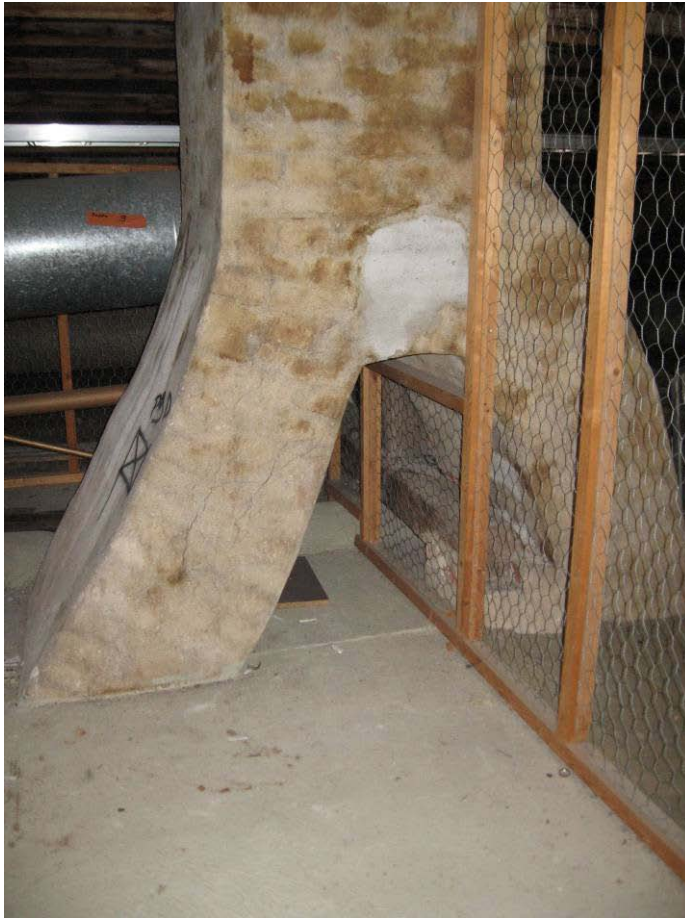
KUVA 8. Hormit yhdistyvät yhdeksi piipuksi D14 ullakkotiloissa. Kuva: Niko Lipponen.

Oli oletettavaa, että 70-luvun peruskorjauksen yhteydessä tarpeettomat savuhormit oli tukittu. Näiden ajatusten pohjalta Hormex Oy teki toisen hormikartoituksen. Tavoitteena oli etsiä vielä löytämättömiä hormoneja, sekä samalla tutkia rakennuksen hormien kunto. Hormex Oy ei kuitenkaan lopulta löytänyt kovinkaan paljon lisättävää tai korjattavaa SSM:n tekemään kartoitukseen.

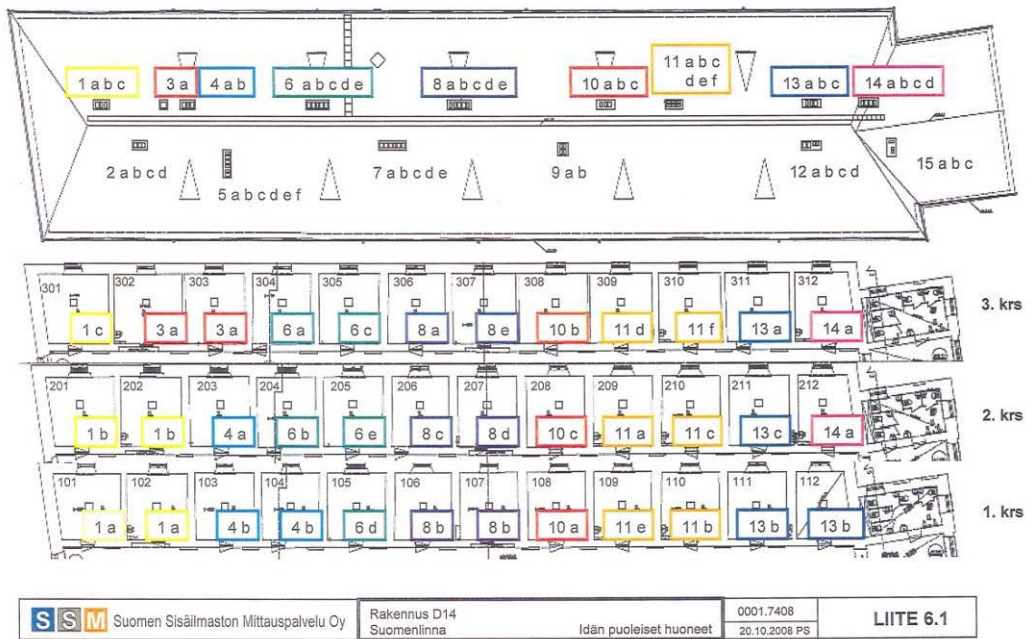
LIITE 1 (1). Suomenlinnan rakennus D14, hormikartoitus.

HUONETILOIHIN JOHTAVAT ILMAHORMIT – KARTOITUKSEN LOPPUTILANNE 3.11.2008

Usein käytetään vesikatto- ja kerrospiirustuksia, joihin merkataan oleelliset tiedot. Tämä tapa on erittäin havainnollinen ja mahdollistaa isojenkin rakennusten kartoituksen esittämisen selkeällä tavalla. Liitteessä yksi (LIITE 1) on Suomenlinnan rakennuksesta D14 tehdyn sisäilmasto- ja kosteusteknisen kuntotutkimuksen liite, jossa esitetään huonetiloihin johtavat ilmahormit. Tämä liite on hyvä esimerkki havainnollisesta esitystavasta.
