KYMENLAAKSON AMMATTIKORKEAKOULU
Restauroinnin koulutusohjelma / Rakennusrestaurointi

KOLMANNEN LUOKAN LUKSUSTA

Keisarinaseman III-luokan odotussalin ja matkatavaratilan koristemaalauksen alustava
rekonstruktiosuunnitelma ja vanhojen rakennuspaperimateriaalien tutkimus

Opinnäytetyö 2010

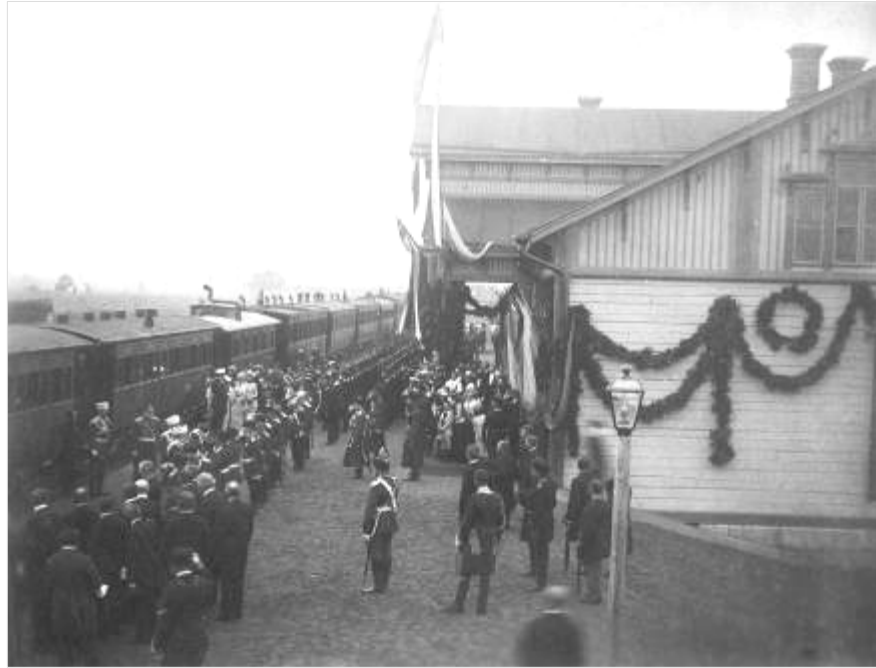
Kuva 2. Aleksanteri III saapuu Lappeenrannan rautatieasemalle 4.8.1885. Rakennus on vielä hirsipinnalla. Rakennus koristeltiin sekä ulkoa että sisältä vierailun ajaksi. (EKM)

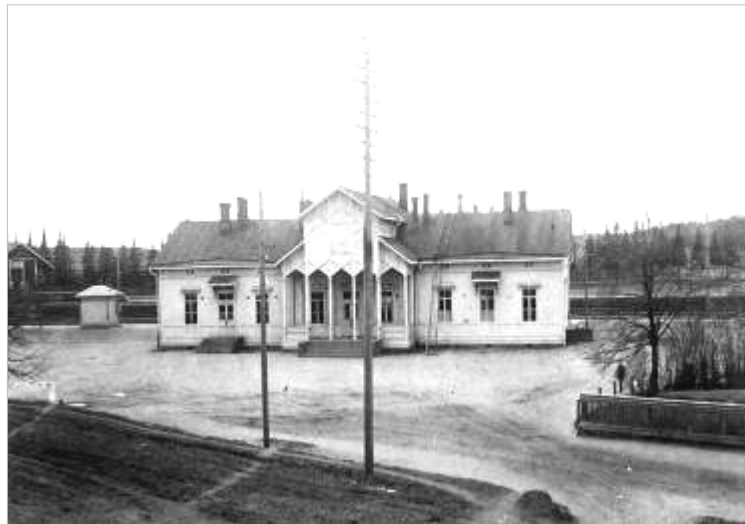
Kuva 3. Asemarakennus aikavälillä 1920–29. Asema on maalattu 1920-luvulle tyypillisesti lähes kauttaaltaan valkoiseksi. Asema on kuvattu Snellmaninkadun puolelta. (Lappeenrannan kaupunginarkisto)

Asemarakennus koki useita muutosvaiheita seuraavien vuosikymmenten aikana. Asemarakennuksessa tehtiin muutostöitä ainakin vuosien 1909 ja 1926 paikkeilla. Muutoksista on olemassa piirustukset VR:n arkistossa. Aseman liikennemäärät kasvoivat jatkuvasti ja ne olivat jo 1900-luvun alkupuolella niin suuria, että asemarakennuksen tiloihin oli saatava lisää toimitiloja. Asemapäällikön asuintilat muutettiin toimistotiloiksi todennäköisesti vuoden 1909 aikana. Keisarille varatut tilat muutettiin aseman toimitiloiksi vuoden 1926 muutospiirustuksen mukaan. Tiloihin siirrettiin lipunmyynti-, toimisto-, matkatavara- ja rahtitilat. Samassa yhteydessä myös III-luokan odotussalin ja matkatavaratila yhdistettiin yhdeksi suureksi tilaksi. (LIITE 2). Julkisivun maalaustyö liittyy mahdollisesti samaan vaiheeseen (Kuva 3) (Pöyhiä 2004: 17).

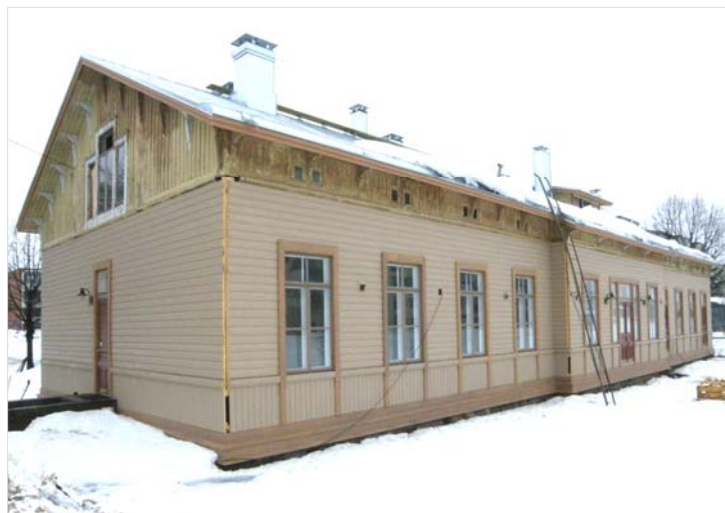
Kuva 5. Asemarakennus keväällä 2010. Yläosan kellertävä panelointi ja valkoiseksi maalatut konsolit ovat osa alkuperäistä julkisivupintaa. (Maijanen 2010)

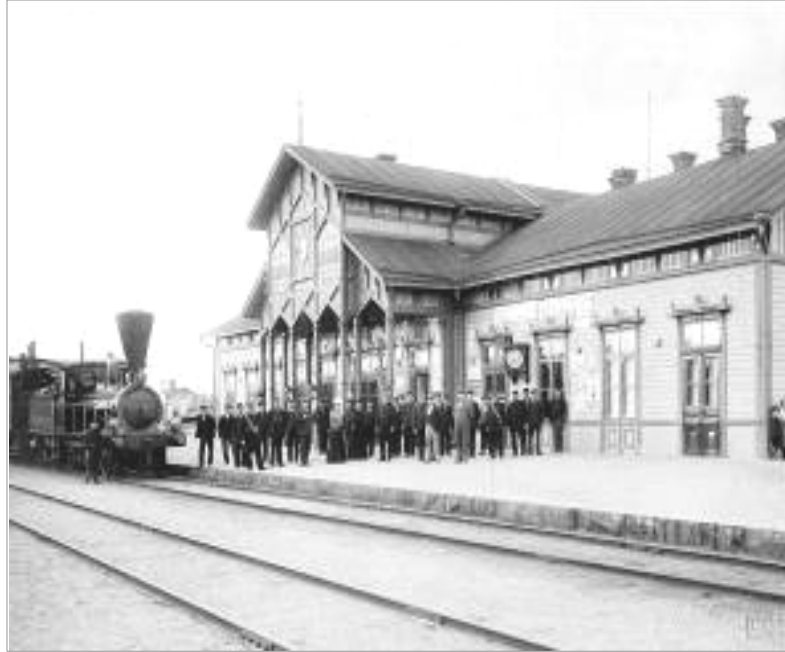
Kuva 6. Lappeenrannan vanha asema ja aseman henkilökuntaa vuonna 1901. (EKM)

renessanssin tyyliä. Julkisivussa oli uusrenessanssille tyypillinen tumma väritys ja monimuotoinen ulkokuoritus. Ikkunoiden ja ovien vuorilistat oli koristeltu nikkari-tyylisillä puuleikkauksilla. Rakennuksen julkisivun hallitsevana elementtinä oli runsain puuleikkauksin koristeltu poikkipääty, joka jatkui julkisivun ulkopuolelle koristeellisten pilareiden kannattamana katoksena (Kuva 6).

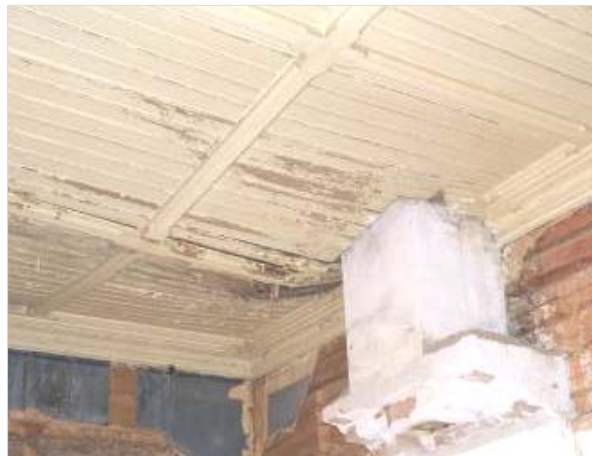
Kuva 8. Matkatavaratilan kattopinta ennen korjaustöitä. (Maijanen 2009)

Matkatavaratilassa on paneloitu kasettikatto. Kattopinnassa ja -rakenteissa oli ennen restaurointitöiden alkua havaittavissa kosteusvaurioita. Kattopintaan oli puhkottu auk- ko uutta uuninhormia varten vuoden 1947 korjaustöissä. Katto oli pahasti notkahtanut uunin hormin viereltä (Kuva 8). Myös yksi kasettilista oli katkaistu.

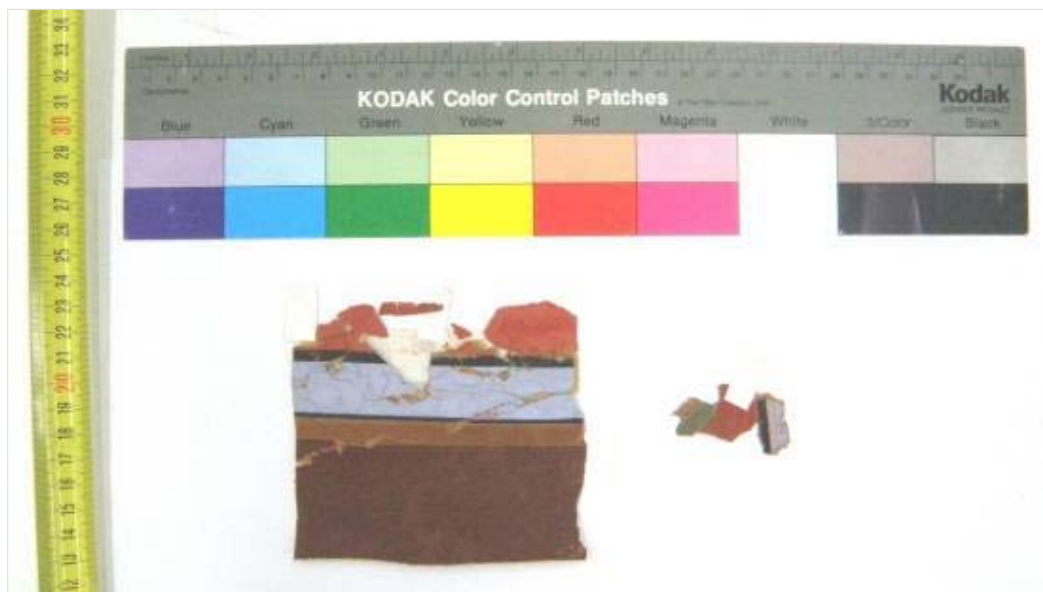
Kuva 9. Fragmentti ensimmäisestä koristemaalaukskerroksesta. Oikealla puolella on pieni nauলাuskaista-fragmentti samasta käsittelykerroksesta. (Maijanen 2010)

Matkatavaratilasta löytyi fragmentteja ensimmäisestä koristemaalaukskerroksesta (Kuva 9). Tutkittavana oleva fragmentti on peräisin seinän E yläosasta (LIITE 5).

III-luokan odotussalista löytyi pieni fragmentti samasta käsittelykerroksesta. Fragmentti joka on taustapuoleltaan vihreäksi maalattua naulauskaistaa. Nimitän ensimmäistä maalauskerrosta jatkossa *koristemaalauks 1*:ksi. Fragmentti on kooltaan noin 11 x 11 cm. Ensimmäinen käsittelykerros on maalattu liimamaalilla. Maalipinnassa on vesivaurioiden aiheuttamia jälkiä. Maalikerros on myös hyvin läpikuultava ja samettinen. Koristemaalauks on tehty punaiseksi värjätylle, hyvin ohuelle ja hauraalle paperikaistaleelle. Paperikaistale on liimattu ohuen pinkopaperin päälle.

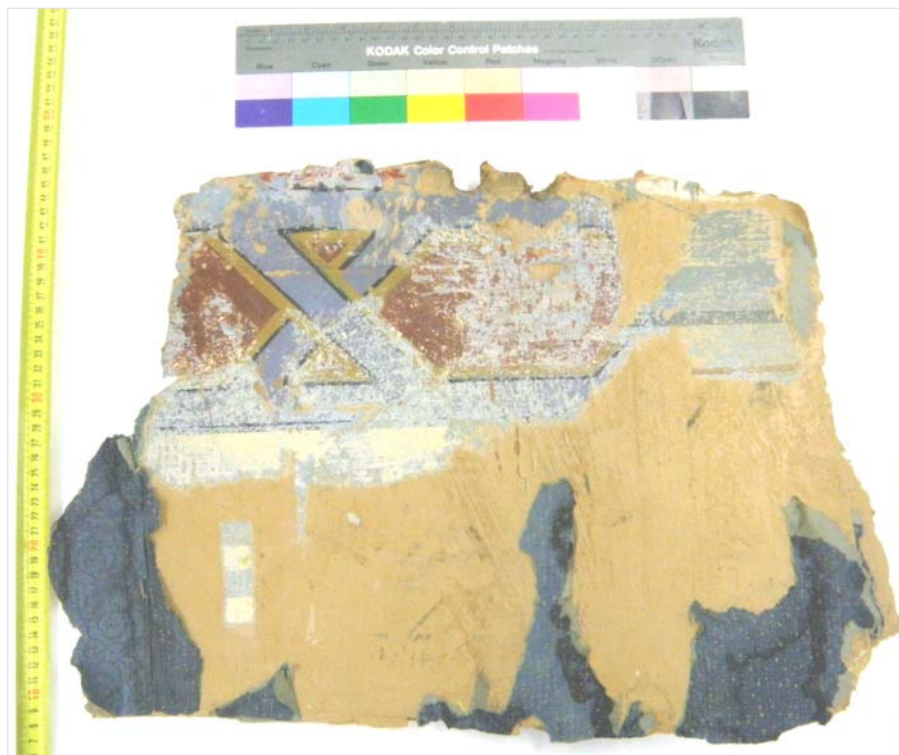
Kuva 10. Fragmentti toisesta koristemaalaukskerroksesta. Fragmentissa näkyy myös vihreä koristemaalaukskerros. (Maijanen 2010)

Toisesta maalauskerroksesta löytyi useita fragmentteja kattolistoituksen alapuolelta. Nimitän toista maalauskerrosta jatkossa *koristemaalauks 2*:ksi. Seinän F keskiosasta löytyi suuri fragmentti, joka kuvaa maalauksen ristikkomaista koristekuviota (Kuva 11, LIITE 6). Fragmentin koko on noin 37 x 53 cm (Kuva 10).

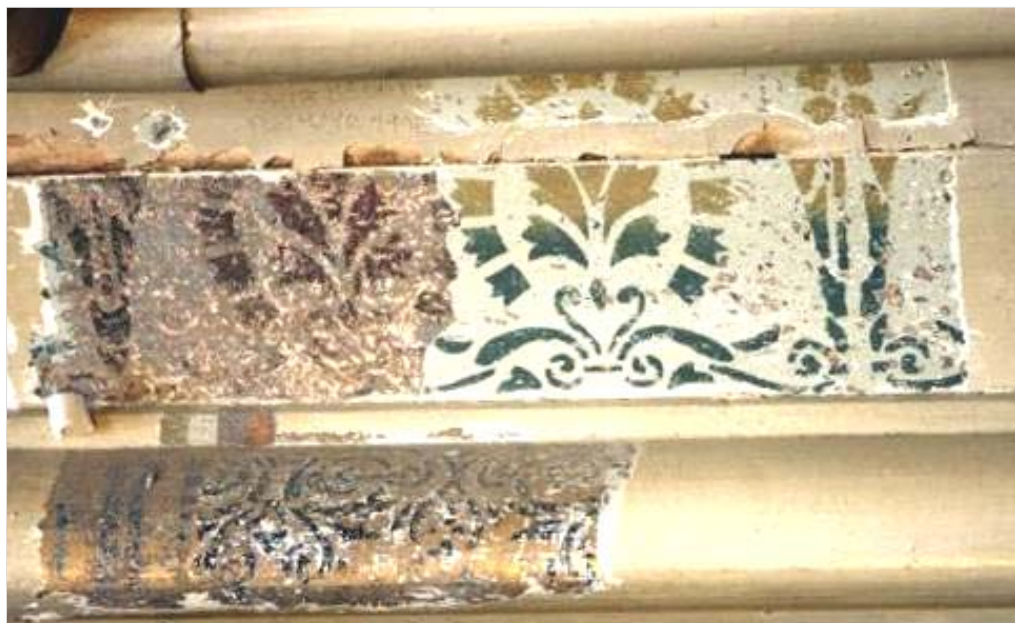
Kuva 11. Kattolistoituksen koristemaalauksfragmentteja I- ja II-luokan odotussalista. Maalaukset ovat kuvioinniltaan identtisiä, mutta väriykseltään hyvin erilaisia. Kuvaaja: Mika Strandén 2009 (Etelä-Saimaan kuvagalleria)

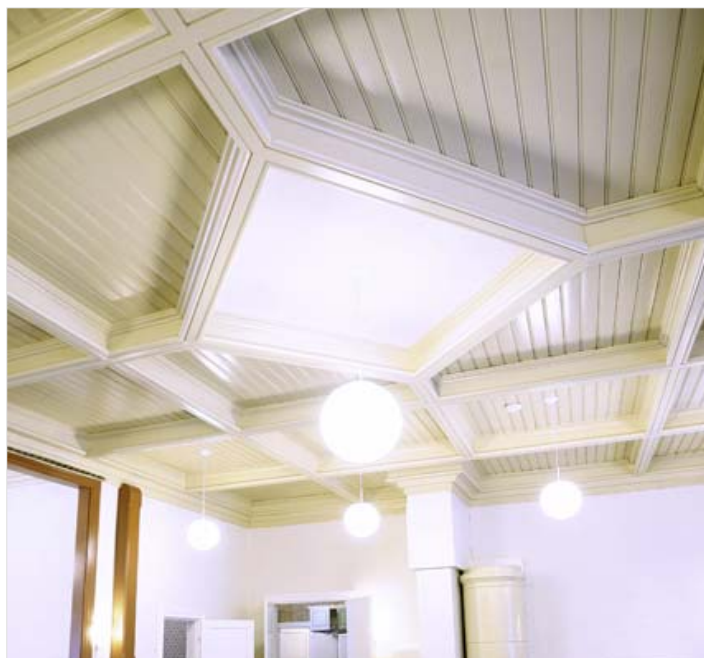
Kuva 12. III-luokan odotussalin rekonstruoitu kattopinta. Kuvaaja: Mika Strandén (Etelä-Saimaan kuvagalleria).

Alakatosta oli vuoden 1947 muutostöiden jälkeen säilynyt noin 70 %. Salin keski-osaan rakennettiin tuolloin ullakkotilaan johtavat portaat, joita varten katto oli puhkottava. Tämän lisäksi katon laidoille on puhkottu erisuuruisia aukkoja sähkö- ja ilmastointiputkia sekä uusia uuninhormeja varten. Vuoden 2009 yhteydessä kattopinta rekonstruoidiin lähes alkuperäiseen muotoonsa, vain uuninhormien läpivedot olivat hie- man eri kohdissa verrattuna alkuperäiseen kattopintaan (Kuva 12).

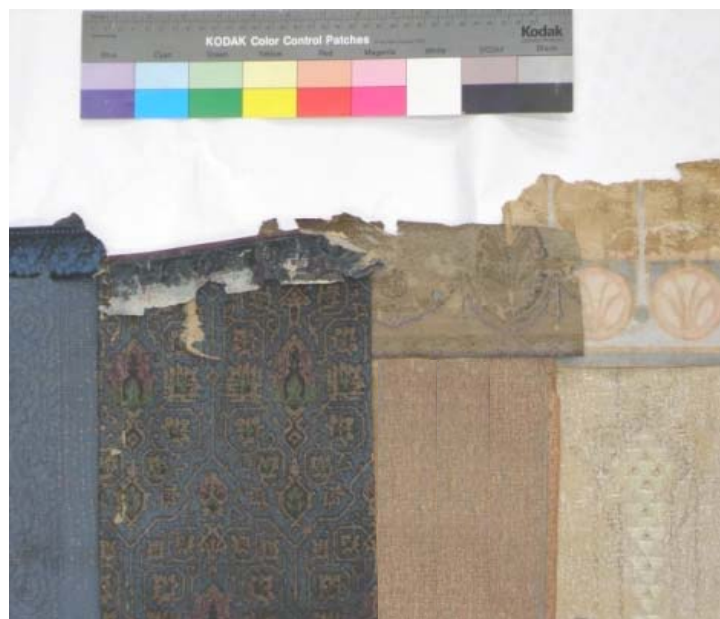
Kuva 13. III-luokan odotussalin tapettinäytteet boordinauhoineen. Vasemmalla on tapetti 4 ja oikeassa reunassa tapetti 1. (Maijanen 2010)

III luokan odotussalin seinäpinnasta löytyi neljä tapettikerrosta boordinauhoineen. Tapettikerrokset löytyivät seinältä D (LIITE 10). Suurin osa tapetti- ja pahvikerroksista poistettiin vuoden 1947 muutostöiden yhteydessä. Tapettifragmentteja löytyi lähinnä kattolistoituksen alapuolelta ja ulko-oven puoleisilta seinämiltä. Ensimmäinen tapettikerros on tunnistettavissa jugend-tyyliseksi tapetiksi ja sen voidaan olettaa olevan peräisin 1900-luvun vaihteen tienoilta. Toinen tapettikerros on vaalea, ristikkopintainen tapetti. Kolmas tapettikerros on tummansinisen sävyinen ja siinä on pintakuviointina geometrisiä kukkaornamentteja (Kuva 13). Neljäs tapettikerros on täysin sama ruusu-tapetti kuin matkatavara-tilan ainoa tapettikerros. Selvitän tapettikerrosten ajoitusta tarkemmin luvussa 7.

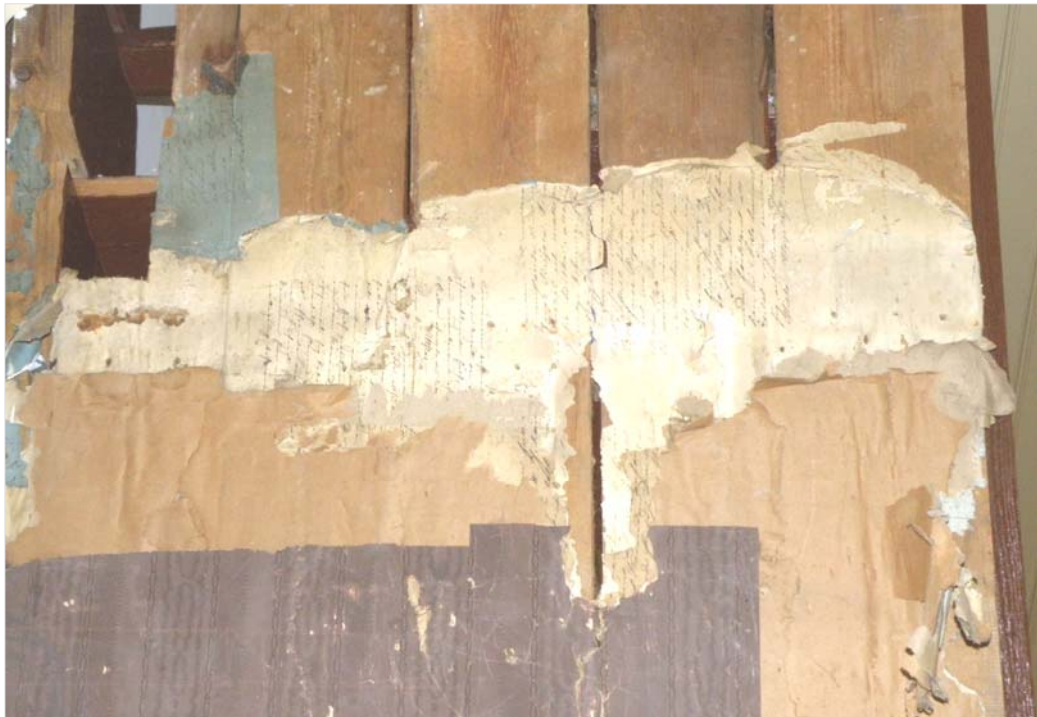
Kuva 19. Keisarinaseman ullakolle johtavien portaiden taustapinta. Portaiden taustalle on liisteröity vanhoja kirjeitä ja venäjänkielisiä sanomalehtiä. Paperien päällä on makulatuuri- ja tapettikerroksia. Portaajat sijaitsevat entisissä asemapäällikön asuintiloissa. Portaajat siirrettiin asemarakennukseen keväällä 2009 puretusta Hinkkasen talosta, Lappeenrannan keskustasta. Hinkkasen talo on valmistunut vuonna 1852 ja puinen lisäosa vuonna 1887 (Kiiveri-Hakkarainen 2006: 17). (Maijanen 2010)

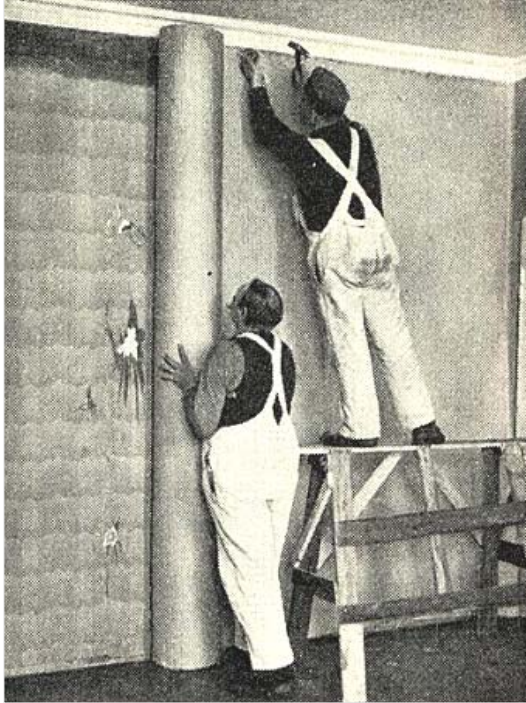
Kuva 20. Ensopahvin asennusta. Pahvirulla kierrettiin seinäpintaan tasaisesti kiristämättä ja naulattiin kiinni ylä- ja alareunoista. (Enso Gutzeit 1930: 19)

nostettiin pystyyn ja kierrettiin huoneen ympäri (Kuva 20). Pahvitapetti naulattiin ylä- ja alareunoistaan huopanauloilla. Nurkat liisteröitiin ja naulattiin. Ikkunan ja ovien paikat leikattiin auki viimeisenä (Kuva 21). (Enso 1941: 9, 32–36; Silén 2007: 56.)

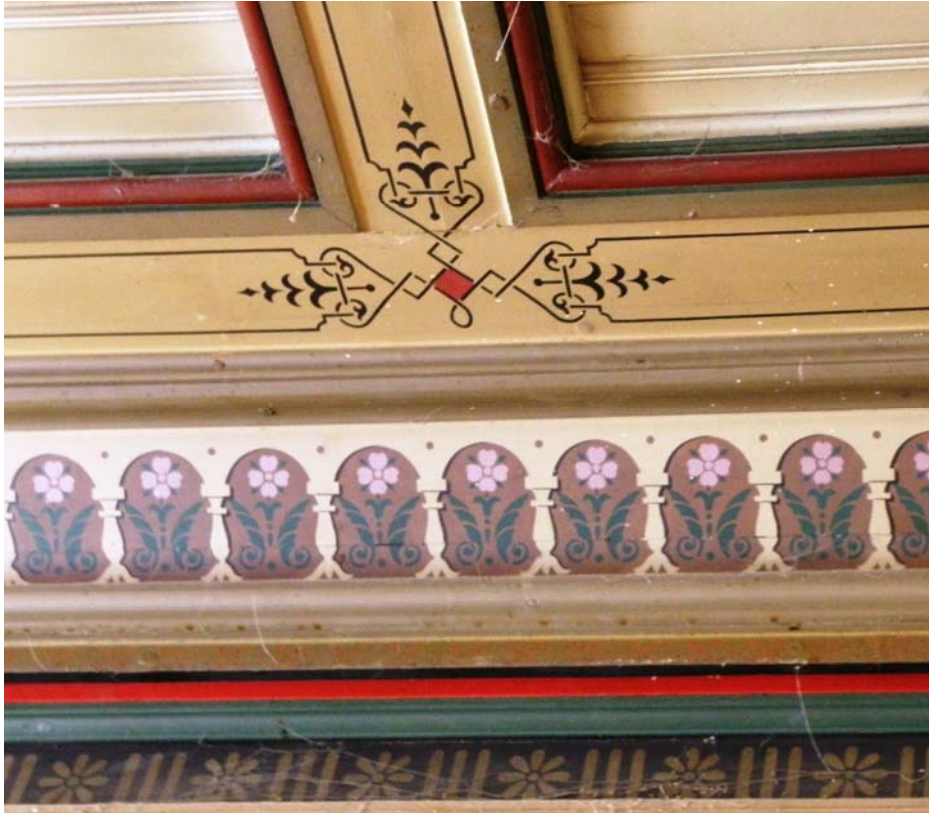
Kuva 27. Keisarillinen odotushuone. Maalauskoristelujen aiheina on käytetty kukka- ja viivoitusmaalauksia sekä karelianistista maalauskuviointia. (Maijanen 2010)

Asemarakennuksen maalauskoristelu, samoin kuin III-luokan odotussalin ja matkataratilan koristemaalaukset, ovat alun perin olleet mielenkiintoinen yhdistelmä sekä karelianistista että klassista ornamentiikkaa. Koristemaalaukset 1 ja 2 muistuttavat viivoitusmaalauksen ristikko-kuvioinniltaan karelianistista maalausta. Samantyyppinen karelianistinen vivahde löytyy myös keisarillisten tilojen odotussalin maalauskoristelusta (Kuva 27).

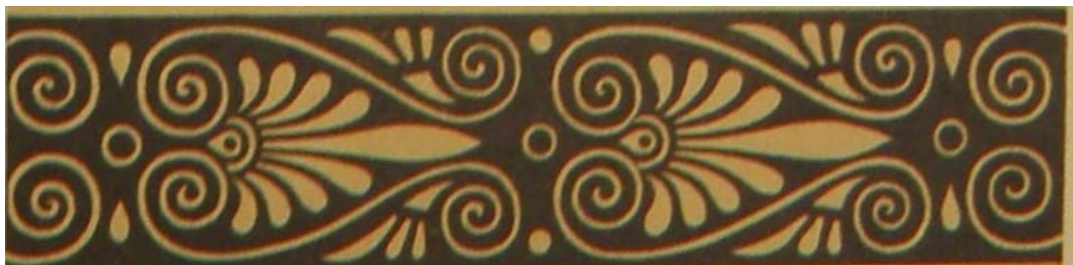
Kuva 28. Sydänaihe muuntuu palmettilehden alaosasta ja kiertää lehtiornamentin ympäri. (Dolmetsch 1889: 6)

Alkuperäispiirroksessa maalauksen nurkissa näkyvä sydän-aihe juontuu sitä vastoin klassiseen perinteeseen. 1800-luvun lopun maalarien mallikirjoista ja ornamenttiikasta löytyy useita vastaaventyyppisiä sydän-aiheita eri tavoin muunneltuina (Kuva 28). Sydän-aihe muotoutuu mallikirjojen mukaan palmettilehdestä. Samantyyppinen ornamentti löytyy myös III luokan odotussalin kattopinnan alkuperäisestä suunnitelmapiirroksesta (LIITE 16).

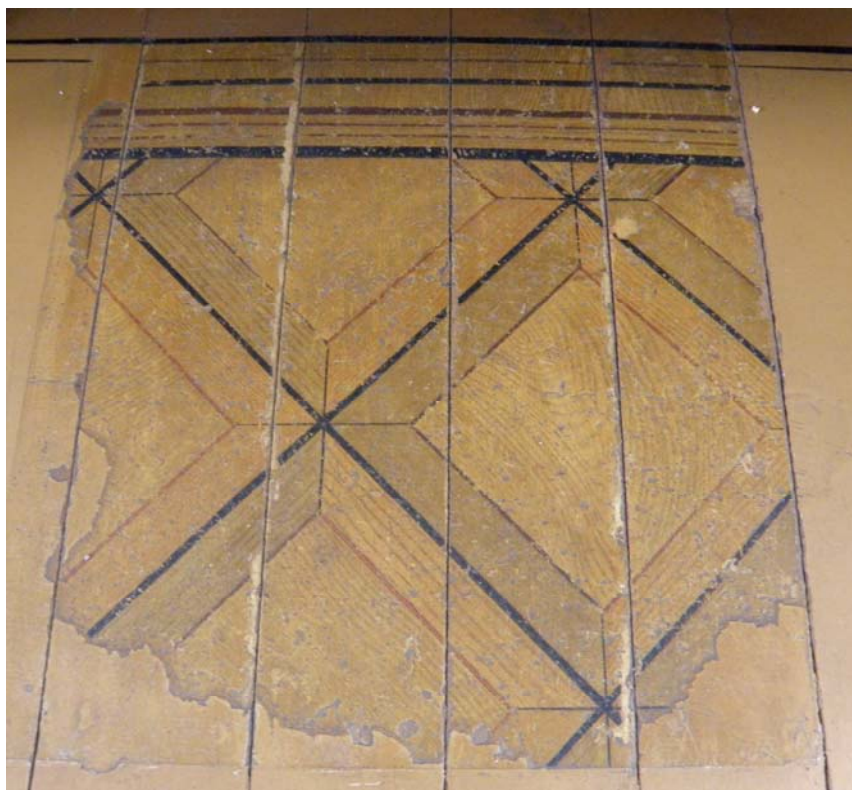
Kuva 30. Lappeen pappilan lattiapinnan alkuperäistä parkettimukailua. Ootras on muotokieleltään hyvin samantyyppistä kuin Keisarinaseman puolipaneelin ensimmäinen ootraskerros. (Maijanen 2010)

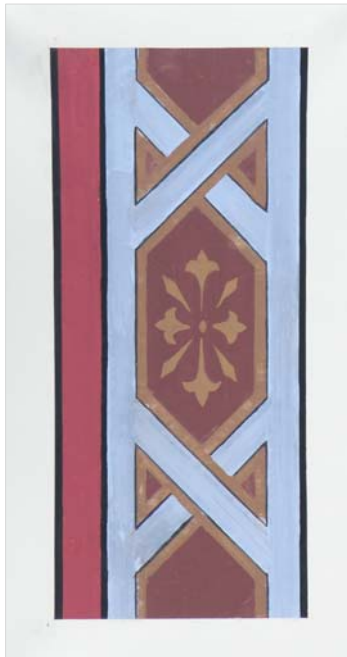
Kuva 34. Koristemaalauksen 1 luonnosmalli seinän keskiosasta. Keskiosan ornamentti on toteutettu alkuperäispiirroksen mukaan. (Maijanen 2010)

Maalausten keski- ja nurkkaosien ornamenttikoristelu toteutettiin täysin alkuperäisen piirroksen mukaan (Kuvat 34 ja 35). Testasin lisäksi vielä maalien sekoituksia. Lisäsin sinisen maalin joukkoon hiukan kimröökkiä, sillä pelkkä ultramariini-liitu-seos vaikutti liian kirkkaalta verrattuna alkuperäiseen maalaukseen. Nurkkaornamenttia kuvaavaan kehykseen tein vaaleansinisen liimamaalin pelkästään liimamaalista ja ultramariininsinisestä. Maali jäi melko läpikuultavaksi, sillä ultramariininsinistä lisättiin maalin joukkoon hyvin vähän. Toiseen kehyksen maalauksessa lisäsin siniseen maalin jouk-

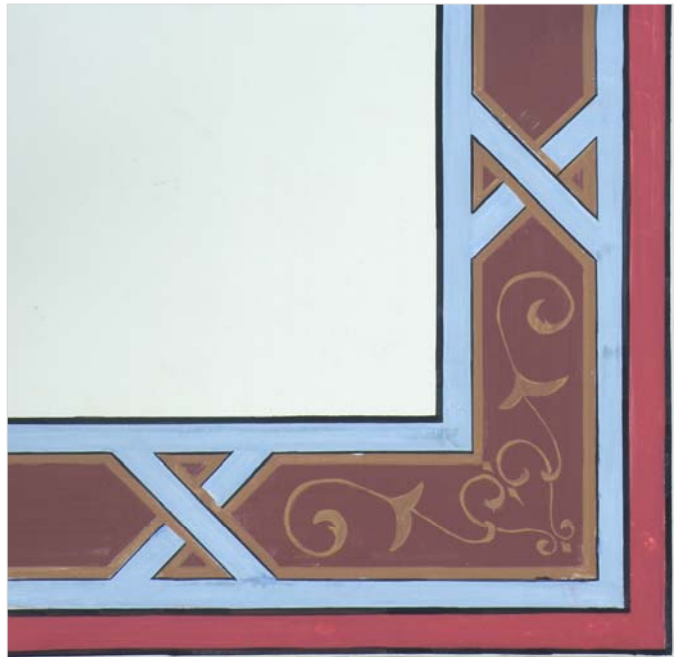
Kuva 35. Koristemaalauksen 1 luonnosmalli seinän nurkkaosasta. Ornamentti on toteutettu alkuperäispiirroksen mukaan. (Maijanen 2010)

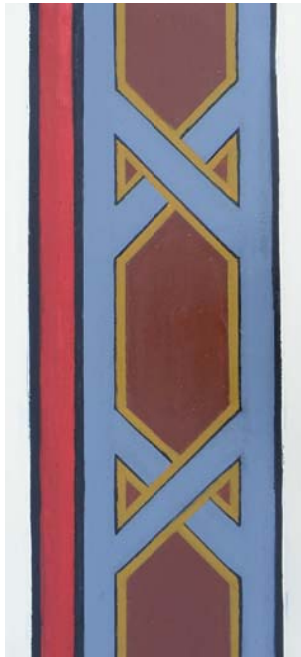
Kuva 36. Koristemaalauksen 2 luonnosmalli seinän keskiosasta. Ornamentti on toteutettu fragmentin mukaan. (Maijanen 2010)

Koristemaalaukset 2:n luonnosmallit valmistettiin vernissasta ja tutkimusten perusteella valikoituneista pigmenteistä. Tästä käsittelykerroksesta maalattiin myös samaiset keski- ja nurkkaosat. Maalauksen keskiosaa kuvaavan fragmentin ristikkokuvioiden välisistä puuttuu alkuperäispiirroksen mukainen ornamentti. Voi siis olla mahdollista, että myös nurkkaosioista on jätetty pois sydänkuviot. Sitä ei kuitenkaan tiedetä, onko ornamentti jätetty pois jo ensimmäisestä koristemaalauksesta. Valmistinkin maalaukset ilman erillisiä ornamentteja, jotta erityyppisiä maalauksia voitaisiin vertailla keskenään (Kuvat 36 ja 37).

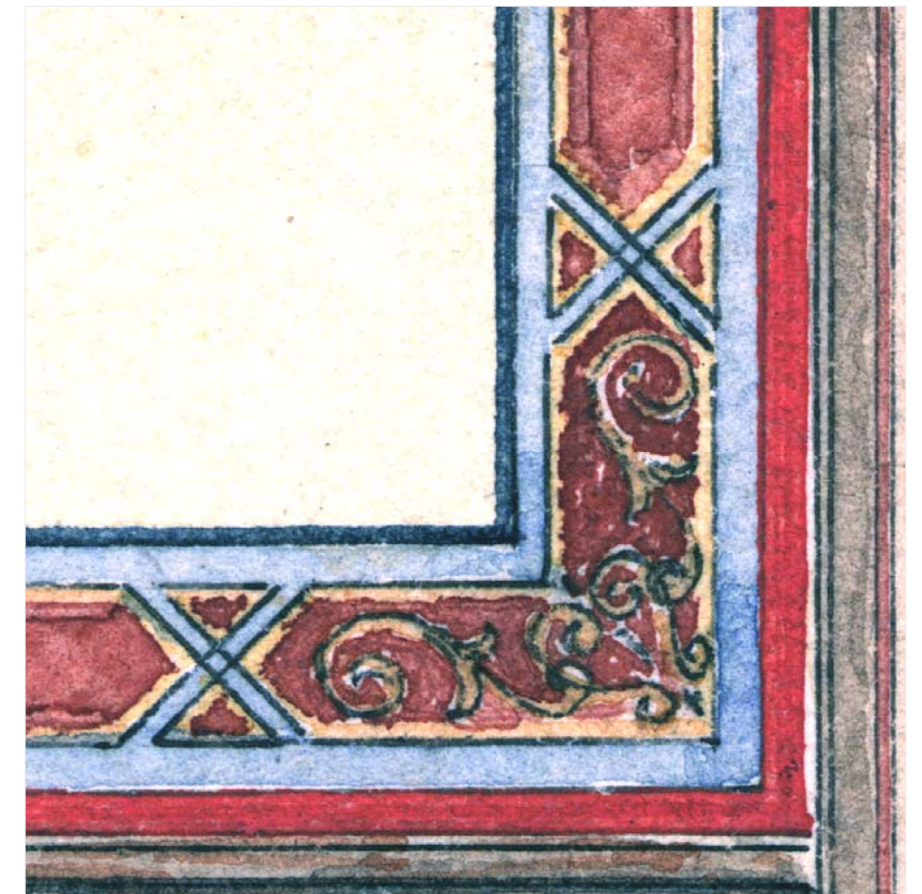
Yksityiskohtakuva seinäpinnan koristemaalauksen nurkkaornamentiikasta

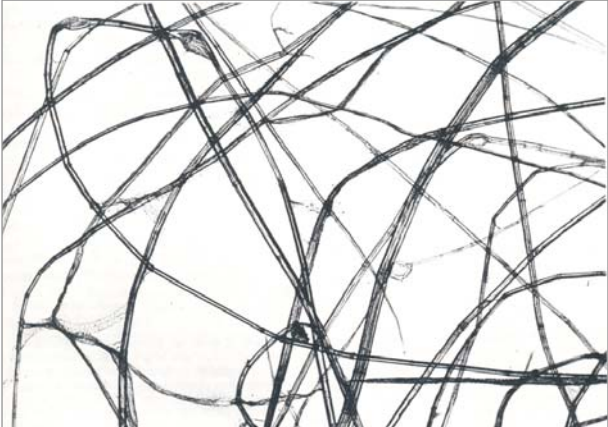
Pellava	4–70	0,005–0,038	<ul style="list-style-type: none"> – Lujempi kuin puuvillakuitu – Paksuseinäisiä, ydinkalvo eli lumen on hyvin kapea – Päistään suippenevia putkiloita (ehjiä päitä on harvoin paperimateriaalin seassa) – Kuitujen päät voivat olla haivenmaisia (repeytyneitä) – Solmumaisia paisumia ja poikkiviivoja (usein x-muotoisia) – Pitkittäistä viiruja – Kuidut voivat olla osittain kimpussa 	Selluloosaa noin 80 %	<ul style="list-style-type: none"> – Tekstiililumput – Pellavasäkit – Pellavaköydet- ja nuorat – Vanhat kalastusverkot 	<ul style="list-style-type: none"> – 1700–1800-luvulla tapettipaperi, kääre- ja karduspaperit sanomalehtipaperit, kirjoituspaperit – 1900-luvulla hienoimpien paperimateriaalien valmistus, kuten savuke-, ohkopaino-, kirje- ja setelipaperi – Paras materiaali paperin valmistukseen

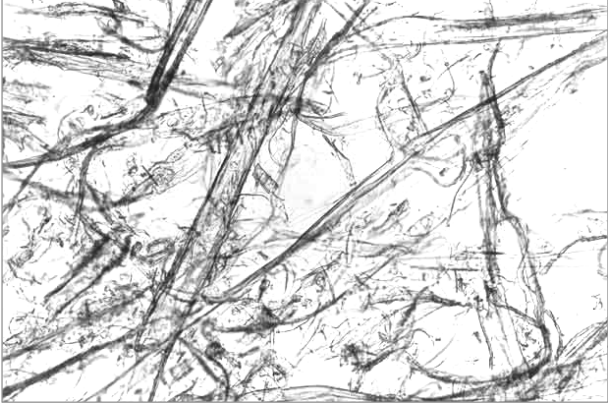
<p style="text-align: right;">(200 x)</p>
Havupuuhioke	Vaihteleva		<ul style="list-style-type: none"> – Kuidut karkeita ja rikkirepeytyneitä – Kaksoisrenkaat näkyvät hyvin. – Kuidut voivat olla kiinni toisissaan (kimppuina) 		Käytetty pääasiassa kuusta, aluksi myös haapaa	<ul style="list-style-type: none"> – 1850-luvulta lähtien pinkopaperi- ja pahvi, tapettipaperit, käärepaperit, makulatuuripaperit, pahvit ja kartongit – 1900-luvulla halvimpien käärepapereiden valmistus

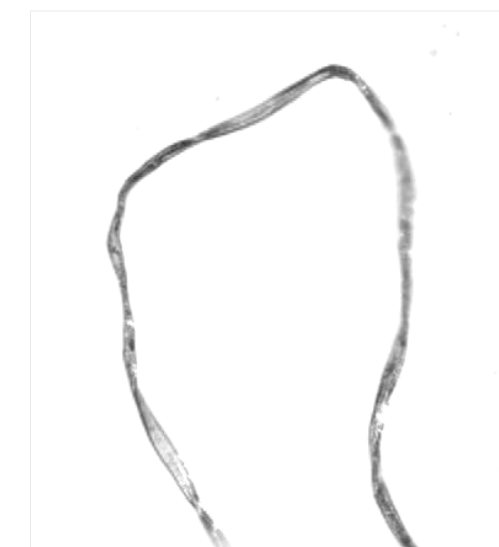
Koristemaalauksen 2 alla olevan pinkopahvin (pahvi A) kuusen kuituja.

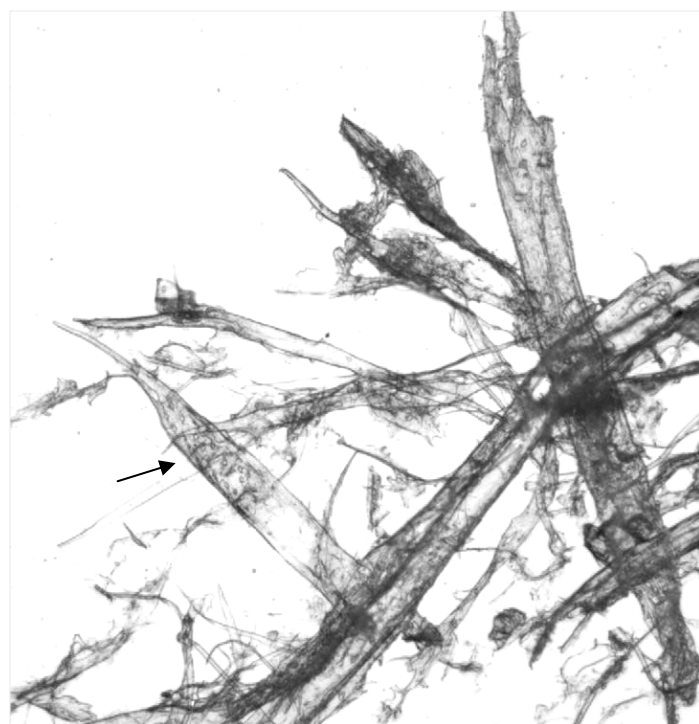
Pinkopahvista A löytnyt puuvillakuitu.

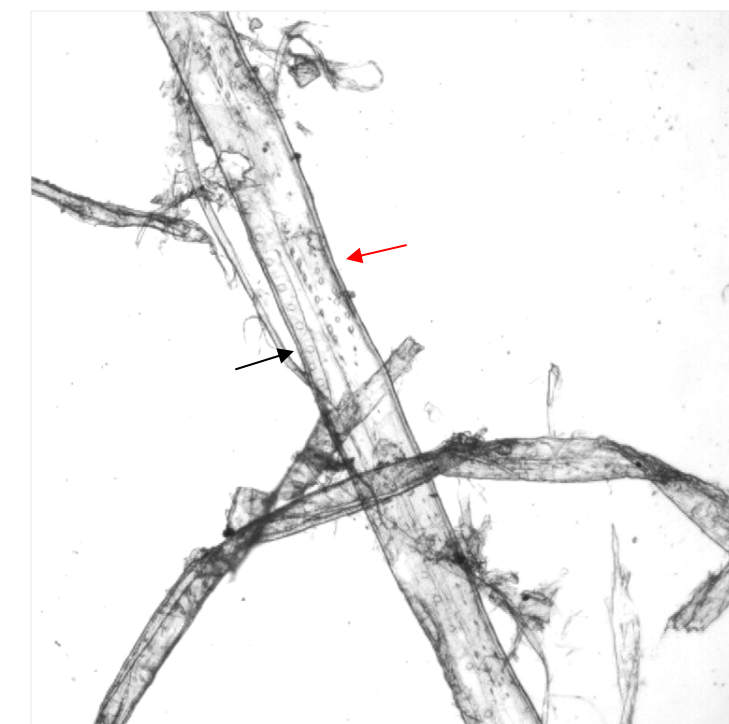
Tapettinäytteestä 4 löytnyt kuusen kuitu. Kuusen kuidun tunnistaa putkilosoluista eli trakeideista (musta nuoli) ja pienistä pistemäisistä ristientän rengashuokosista (punainen nuoli)

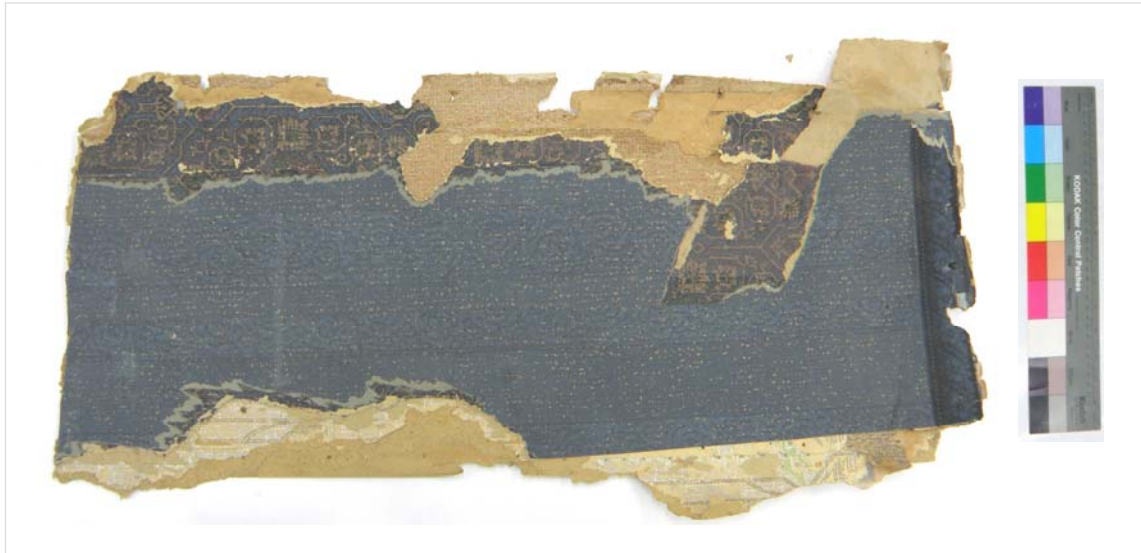
Tapettinäytepilkka kuvattuna edestä ennen tapettien irrotustyön alkua.

III luokan odotussalin seinäpinnoista löytyi kaksi koristemaalaukskerrosta ja neljä tapettikerrosta.

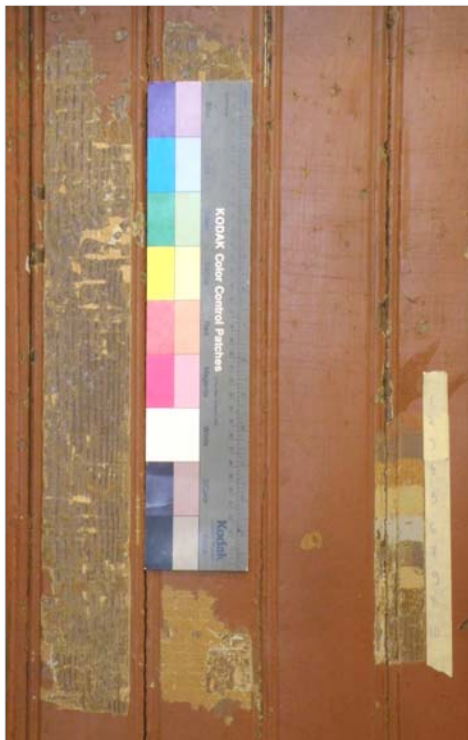
Yleiskuva puolipaneelien esiin otetuista pinnoista. Ootauksien esiinoton on tehnyt restauroija Aija Tikka.

III-luokan odotussalin alkuperäisistä puolipaneeleista löytyi 10 maalikerrosta.

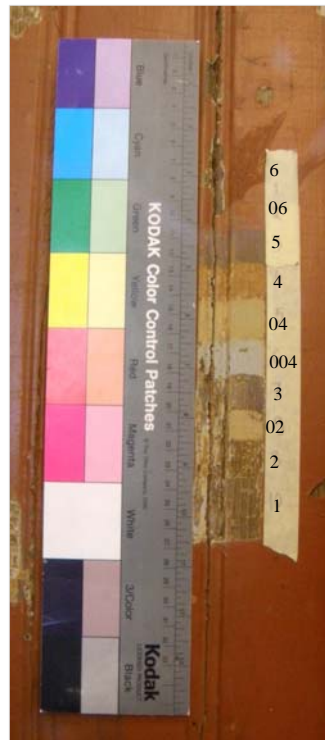
Paneelien väriportaikko.

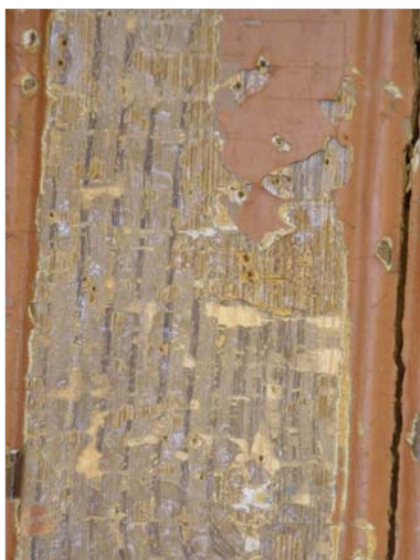
Alin harmaa ootruskerros. Päällä näkyy myös pieniä alueita toisesta kellertävän ruskeasta ootruskerroksesta.

Puolipaneeleihin on tämän muutostyön yhteydessä tehty uusi tammiootrauskerros. Ooteraus on sävyltään kellertävämpi ja hieman eritavoin toteutettu. Viivat ovat ohuempia ja lyhyempiä ja limittyvät hieman päällekkäin. Viivoitus ei jatku yhdensuuntaisena koko paneelin läpi, kuten ensimmäisessä maalauskerroksessa. Följareista löytyy sama ooterauskerros alimpana pintakäsittelykerroksena (Kuva 31).

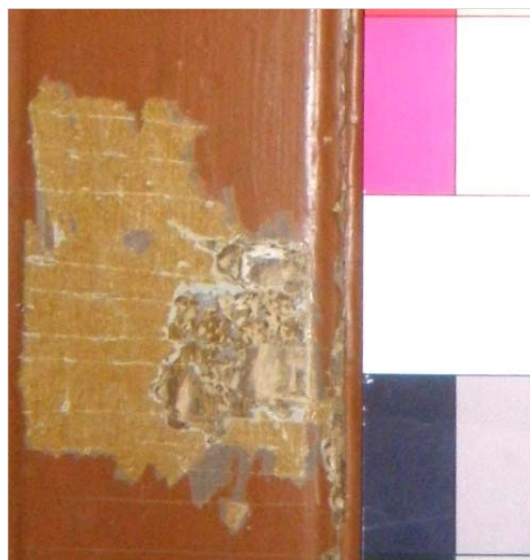
Kolmas kellertävä ootruskerros.

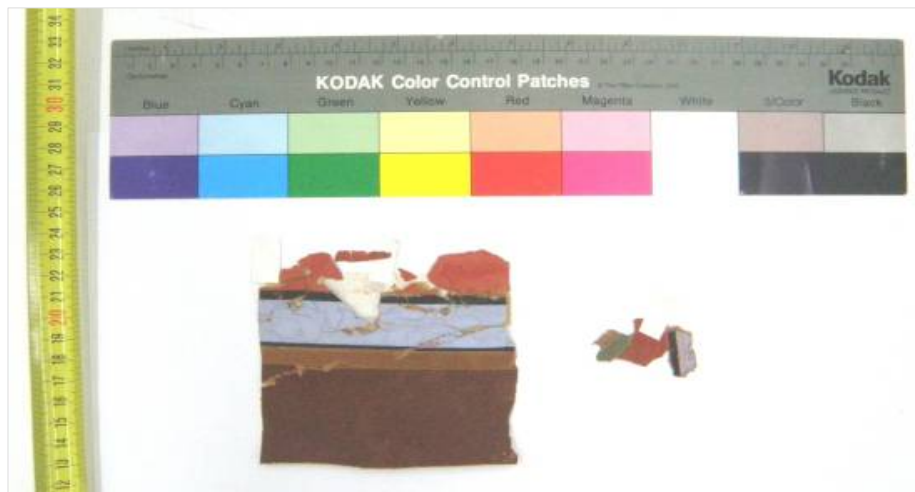
Koristemaalauksfragmentti 1. Peräisin vuodelta 1885. Pieni fragmentti on III-luokan odotussalin tiloista.

Matkatavaratilasta löytyi kolme koristemaalaukerrosta ja yksi tapettikerros.

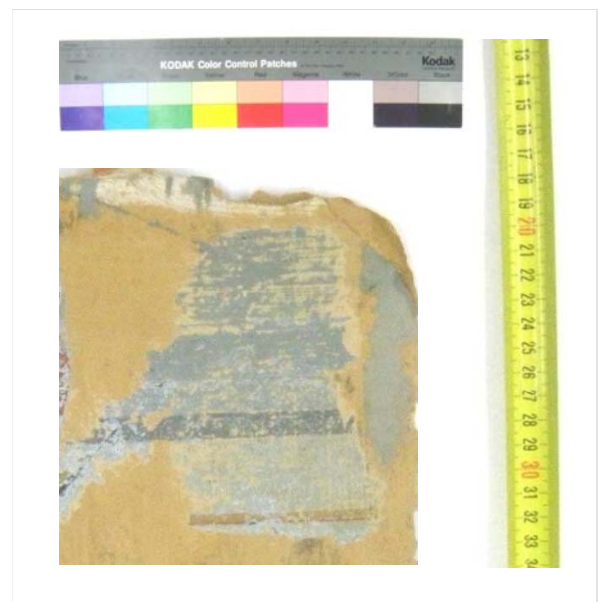
Fragmentti matkatavaratilan vihreästä koristemaalaukerroksesta. Maalaus on todennäköisesti peräisin 1900-luvun vaihteesta. Maalauksen värijako on tyypillisiä viivotusmaalaukselle. Seinän yläreunassa on tumma, ja seinän alareunassa vaaleansävyinen maali. Maalialueita jakaa vieläkin yläosaa tummempi viiva.

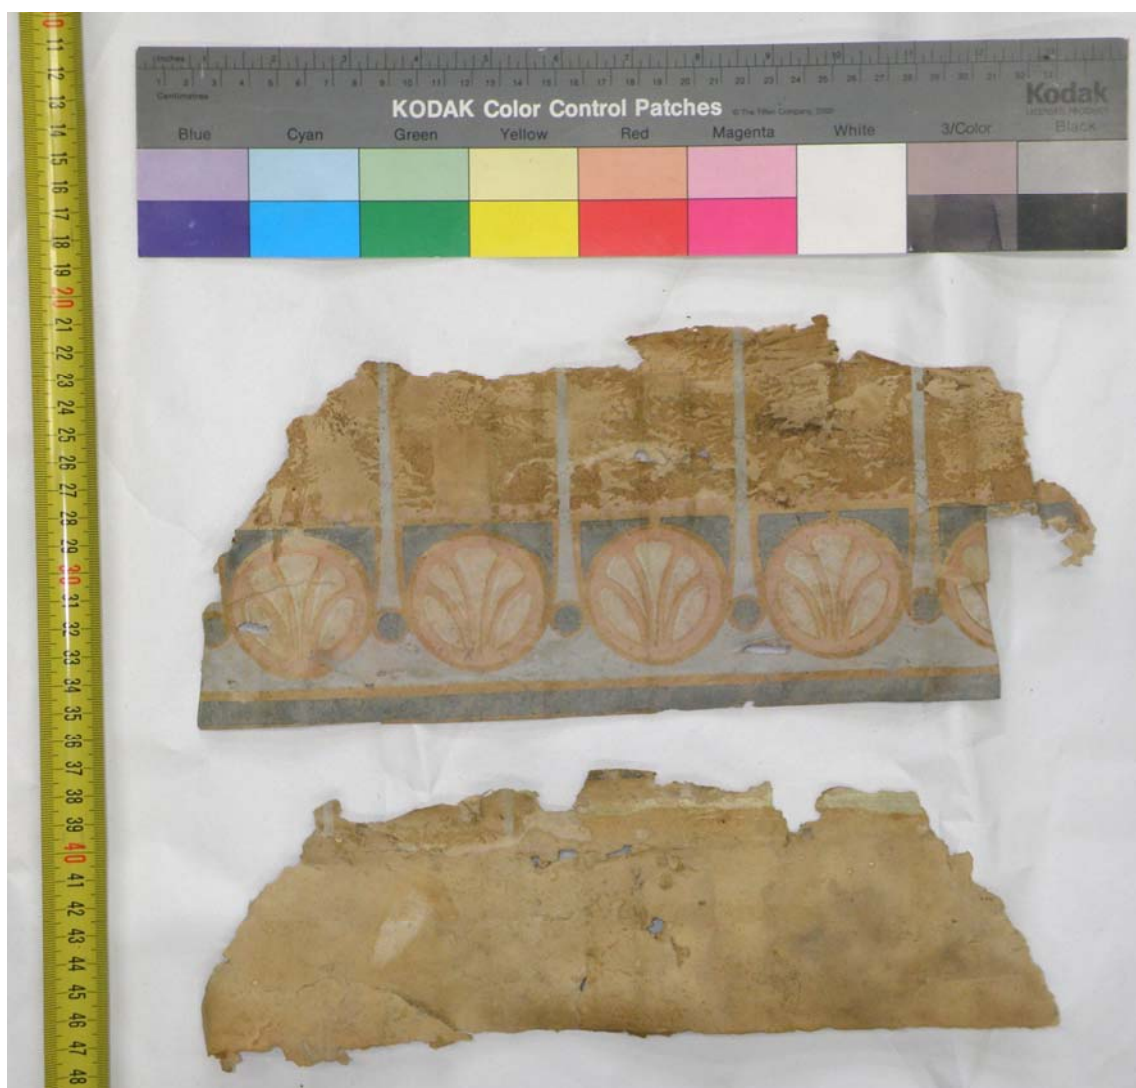
Tapetin 1 boordinauha ja boordin alla ollut pahvisuikale (pahvisuikale 1).

KERROS (Käsittelykerrosten dokumentointi)	4 (04: III-luokan odotussali)
MATERIAALI	Pahvi
KUVAUS	Kapea pahvisuikale pinkopahvin yläreunassa, boordin 1 alla
KORKEUS	7,6 cm
PITUUS	27,5 cm
KUVION LEVEYS	-
KOHDISTUS / HUOM	Pinkopahvin B yläosaan liisteröity pahvisuikale. Lähes samankokoinen kuin boodi 1
pH	5
NELIÖPAINO	184 g/m ²
KUIDUT	-

KERROS (Käsittelykerrosten dokumentointi)	5 (3: III-luokan odotussali)
MATERIAALI	Paperi
KUVAUS	Siniharmaa ja vaaleansininen pohjaväri, jossa vaaleanpunaisia ympyräkuvioita. Ympyröiden sisällä on vaaleanruskeita lehtiornamentteja.
KORKEUS	14 cm (vaihteleva)
PITUUS	30,5 cm (vaihteleva)
KUVION LEVEYS	6,5 cm
KOHDISTUS / HUOM	Leveä boordinauha. Vahvempi/parempi kuntoisempi kuin tapetin 1 paperimateriaali.
pH	5
NELIÖPAINO	127 g/m ²
KUIDUT	Kuusihioke, pellava ja puuvilla. Pääosin puukuituja

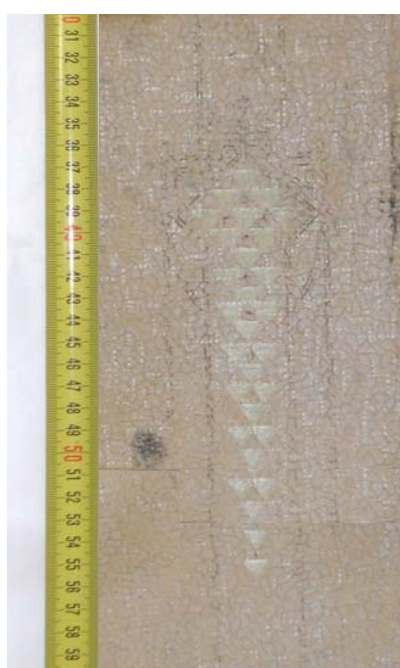
Tapetin 1ornamenttikuvio.

KERROS (Käsittelykerrosten dokumentointi)	5 (3: III-luokan odotussali)
MATERIAALI	Paperi
KUVAUS	Jugend-tapetti, hyvin ohut ja hauras paperi. Harmaa pohja, jossa kultavärillä, vaaleanvihreällä ja valkoisella muotoiltuja jugend-aiheisia ornamentteja.
KORKEUS	n. 70,5cm
LEVEYS	n. 33,5 cm
KUVION LEVEYS	24 cm
KOHDISTUS / HUOM	Alin tapettikerros III-luokan odotussalissa. Kohdistusta ei voitu määrittellä.
pH	6
NELIÖPAINO	103 g/m ²
KUIDUT	Kuusihioke, haapa, pellava ja ehkä jopa villa. Pääosin puukuituja

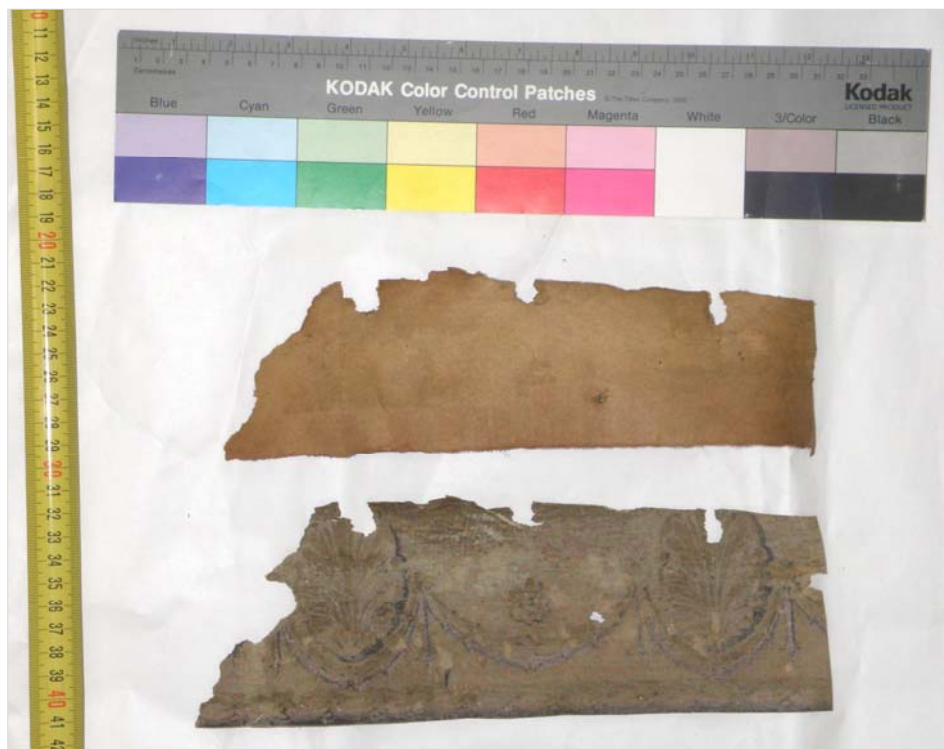
Tapetin 2 boordinauha ja boordin alla ollut vahvikepahvi

KERROS (Käsittelykerrosten dokumentointi)	6 (04: III-luokan odotussali)
MATERIAALI	Pahvi
KUVAUS	Kapea pahvisuikale pinkopahvin yläreunassa, boordin 1 alla
KORKEUS	8 cm
PITUUS	27 cm
KUVION LEVEYS	-
KOHDISTUS / HUOM	Tapetin 2 boordin alle liisteröity vahvikesuikale.
pH	5
NELIÖPAINO	188 g/m ²
KUIDUT	-

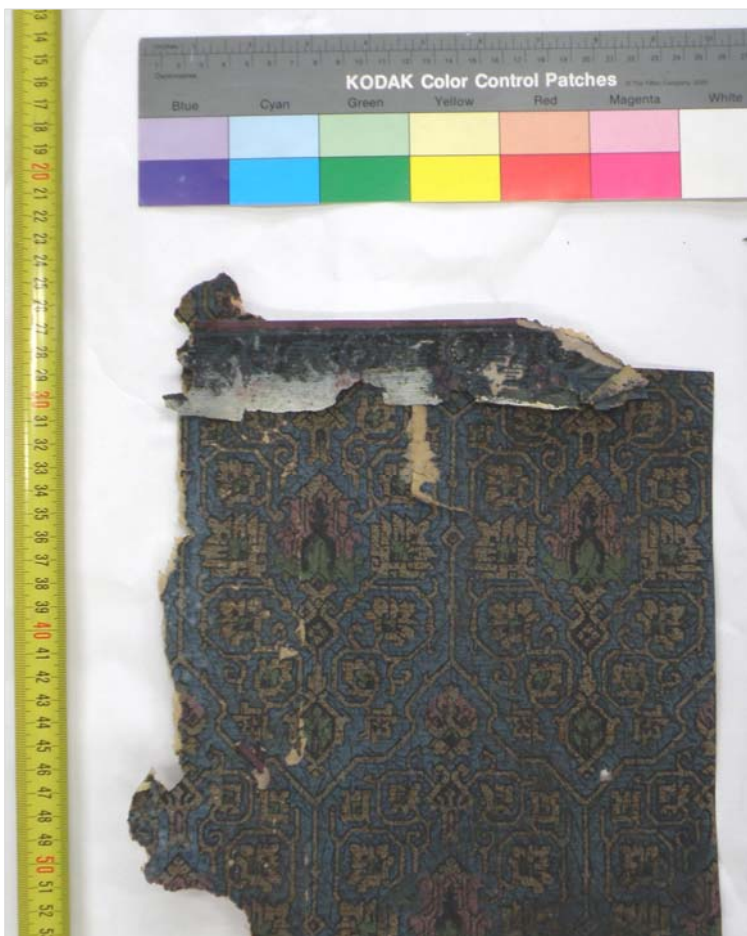
Tapetti 3 boordinauha

KERROS (Käsittelykerrosten dokumentointi)	8 (5: III-luokan odotussali)
MATERIAALI	Paperi
KUVAUS	Musta pohja, jossa on tummansinisellä ja violetilla värillä tehtyjä köynnös- ja marjakuvioita.
KORKEUS	4,3 cm (vaihteleva)
PITUUS	21,2 cm (vaihteleva)
KUVION LEVEYS	4,2 cm
KOHDISTUS / HUOM	Tapetin 3 boordi.
pH	8
NELIÖPAINO	148 g/m ²
KUIDUT	Kuusihioke

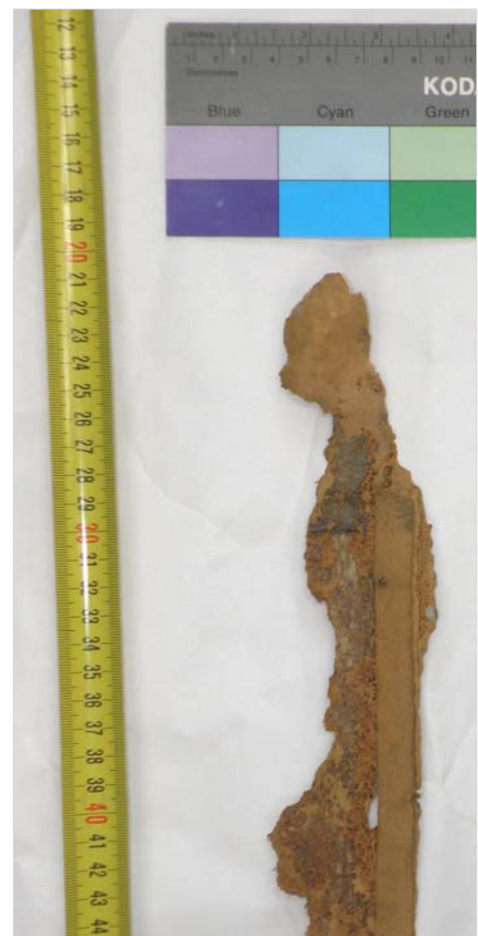
Pahvisuikale ja nupinauha

KERROS (Käsittelykerrosten dokumentointi)	8 (05: III-luokan odotussali)
MATERIAALI	Pahvi
KUVAUS	Vahvikepahvi ja nupinauha tapetin oikeassa reunassa.
KORKEUS	69,2 cm
LEVEYS	Pahvi: 8 cm; nupinauha 3,2 cm
KUVION LEVEYS	-
KOHDISTUS / HUOM	Pahvi on kiinnitetty tapettikerrosten 2 ja 3 välille. Pahvi on todennäköisesti jatkunut puolipaneeleiden yläreunaan asti.
pH	-
NELIÖPAINO	-
KUIDUT	-

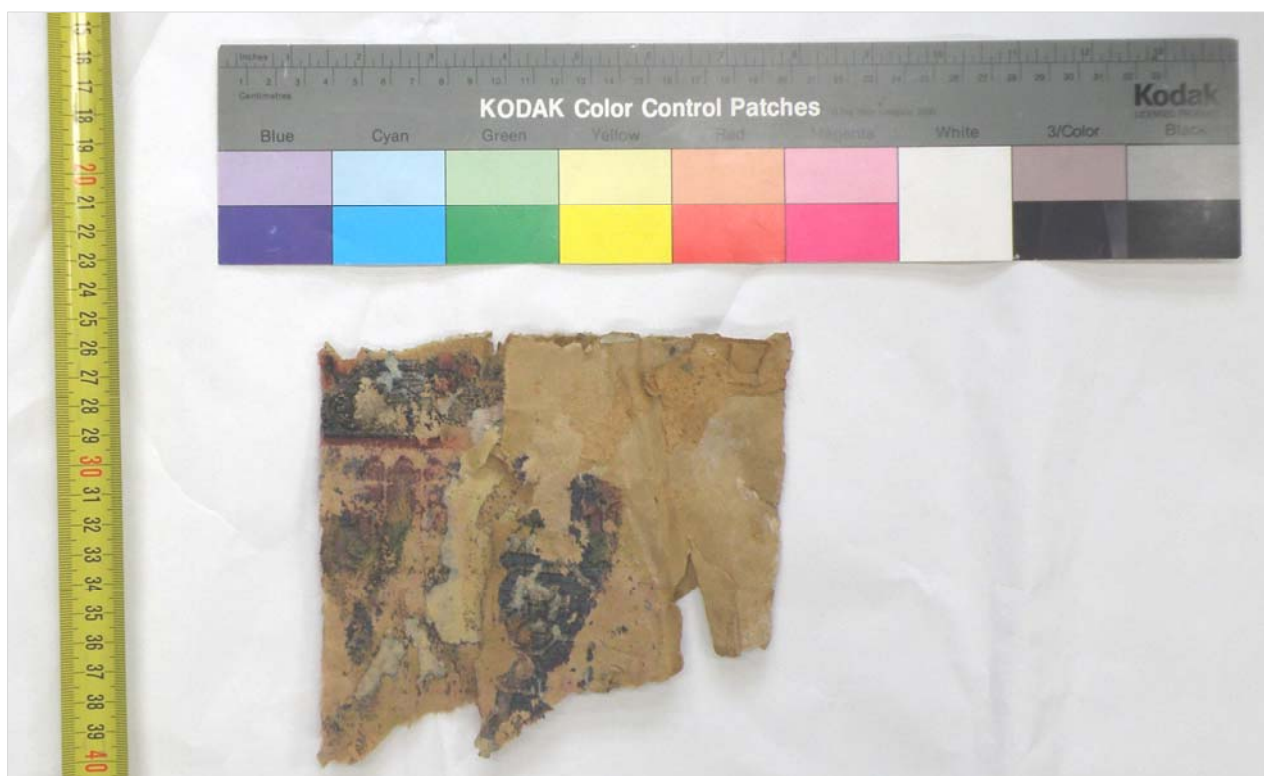
Tapettien 3 ja 4 välissä ollut pahvisuikale

KERROS (Käsittelykerrosten dokumentointi)	9 (06: III-luokan odotussali)
MATERIAALI	Paperi
KUVAUS	Ohut, ruskea ja pienikokoinen paperi
KORKEUS	12,5 cm korkeimmasta kohdasta ja 10,8 cm matalimmasta kohdasta
LEVEYS	14,4 cm
KUVION LEVEYS	-
KOHDISTUS / HUOM	Tapettikerrosten 3 ja 4 välissä. Paperi on laitettu vain pienelle alueelle, eikä todennäköisesti ole peittänyt kokonaan tapettia 3. Paperilla on ehkä tasoitettu tapetin 3 pintaa
pH	3,5
NELIÖPAINO	174 g/m ²
KUIDUT	-
