KYMENLAAKSON AMMATTIKORKEAKOULU
Restauroinnin koulutusohjelma / Rakennusrestaurointi

KOLMANNEN LUOKAN LUKSUSTA

Keisarinaseman III-luokan odotussalin ja matkatavaratilan koristemaalauksen alustava
rekonstruktiosuunnitelma ja vanhojen rakennuspaperimateriaalien tutkimus

Opinnäytetyö 2010

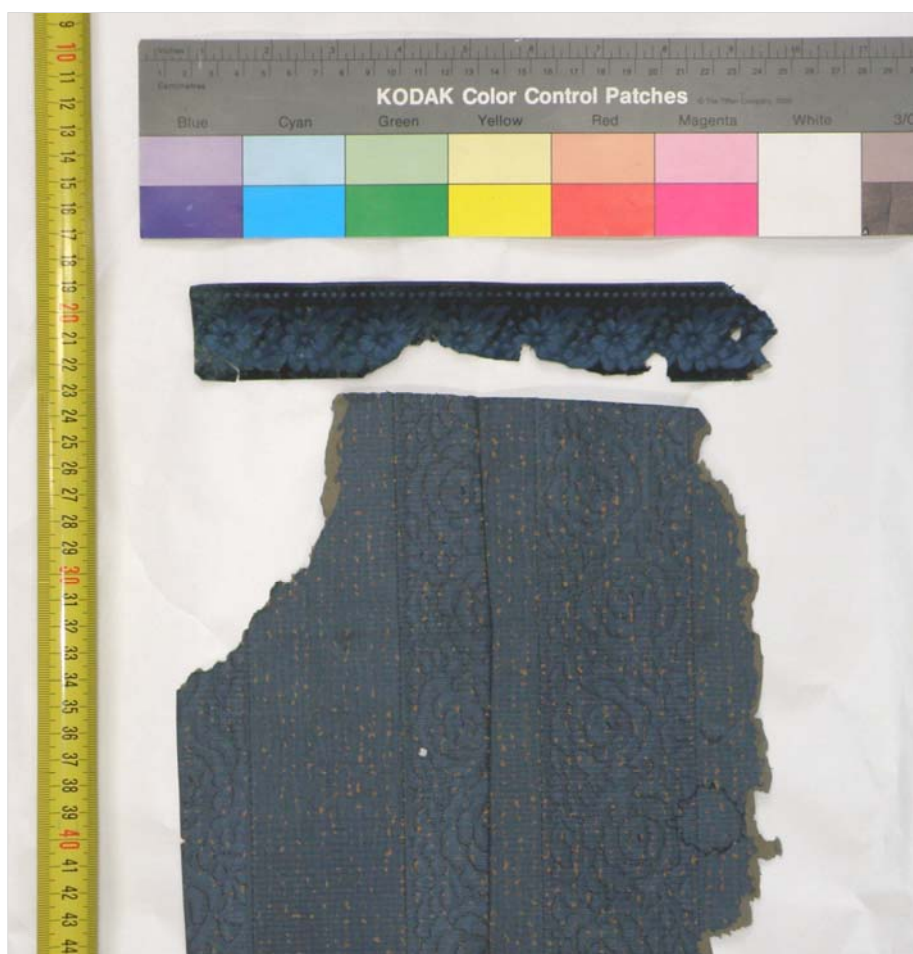
Tapetti 4 ja boordinauha

KERROS (Käsittelykerrosten dokumentointi)	10 (6: III-luokan odotussali / 5: matkatavaratila)
MATERIAALI	Paperi
KUVAUS	Tummansininen pohja, jossa tummansinisellä tehtyjä pieniä ruutukuvioita (2,5 x 2,5 mm). Noin 5,8 cm välein on 6 cm levyinen kaista, jossa on pohjana vaaleansininen vaakaviivointi. Kaistassa on mustalla pisteviivointuksella tehtyjä ruusukuvioita. Paksu ja hyväkuntoinen paperi.
KORKEUS	73 cm
LEVEYS	26,5 cm (vaihteleva)
KUVION LEVEYS	11,6 cm
KOHDISTUS / HUOM	Kohdistus: tapettivuodan on laitettu puskusaumaan III-luokan odotussalin tiloissa löytyneestä näytteestä. Matkatavaratilan tapettinäytteiden kohdistus on noin 5 cm. Ylin tapettikerros III-luokan odotussalissa ja matkatavaratilassa
pH	6,5
NELIÖPAINO	116,81 g/m ²
KUIDUT	Kuusi ja mänty. Lähinnä pitkiä kuituja ja vähän hioketta → ruskean hikkeen/sellun ja hiokkeen seos

KERROS (Käsittelykerrosten dokumentointi)	10 (6: III-luokan odotussali / 5: matkatavaratila)
MATERIAALI	Paperi, hyväkuntoinen
KUVAUS	Tummansininen kukka-aiheinen nauha
KORKEUS	4 cm
PITUUS	22,3 cm
KUVION LEVEYS	3 cm
KOHDISTUS / HUOM	-
pH	5,5
NELIÖPAINO	73,61 g/m ²
KUIDUT	Lähinnä kuusihioketta. Joukossa myös hyvin vähän juuttikuituja

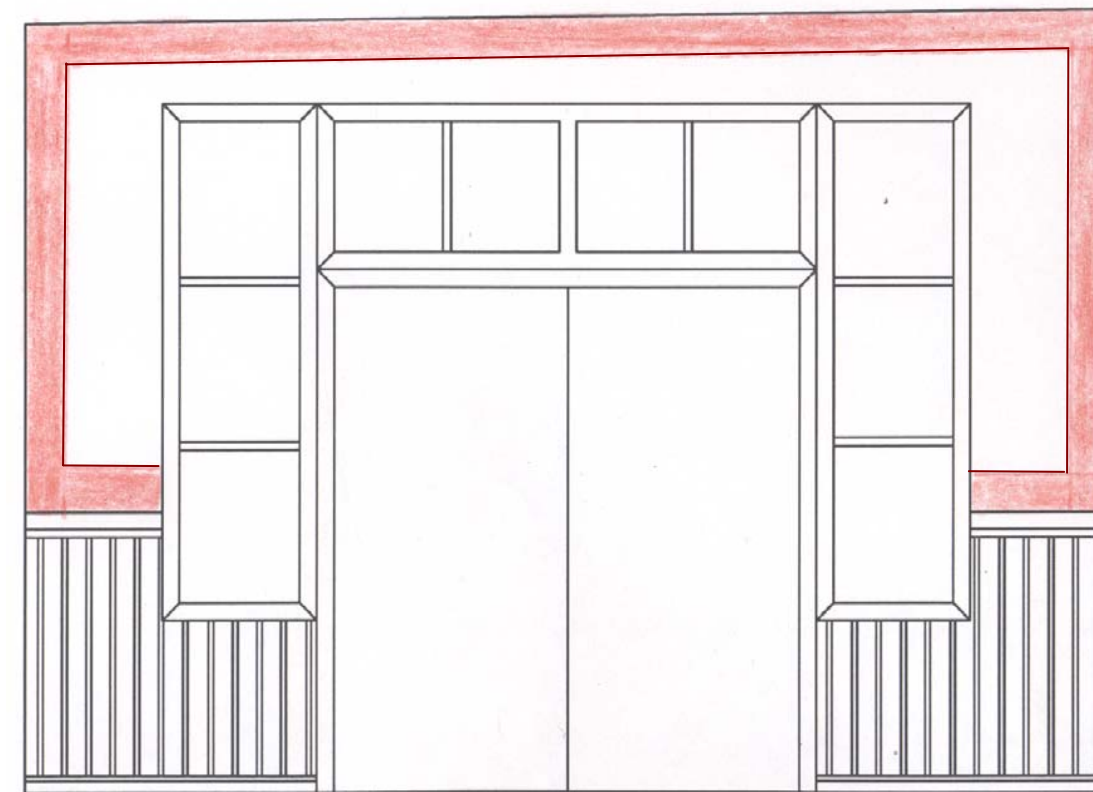
Seinän F kaaviokuva ja rekonstruktiohahmotelma
