Nopeusnäyttötaulujen vaikutus ajonopeuksiin

Ammattikorkeakoulututkinnon opinnäytetyö

Riihimäki, liikenneala

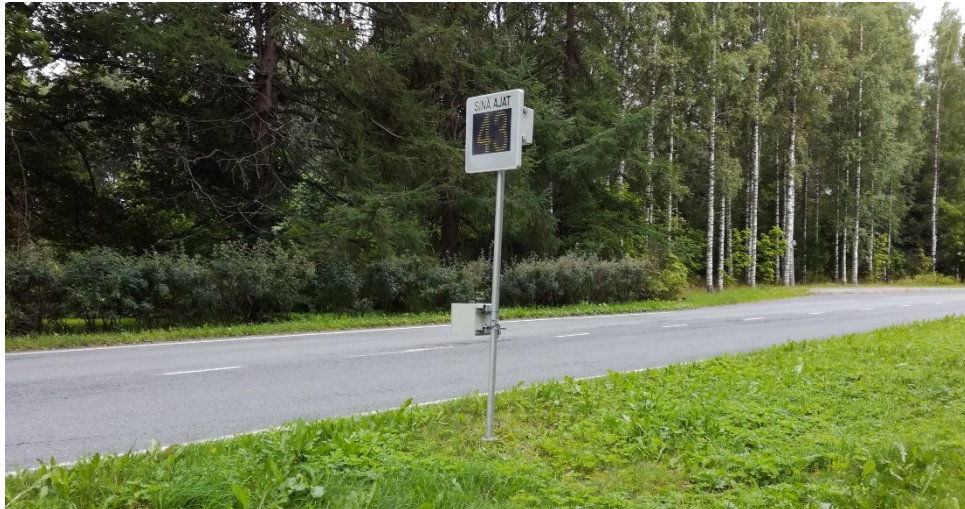
Kuva 11. Laskin kiinnitettiin jokaisessa kohteessa näytön kanssa samaan pylvääseen laitteiden mittausten vertailun vuoksi.

Koska nopeusnäyttötaulut ja liikenteenlaskimet tulevat eri valmistajilta ja mittaustapa laitteissa on hieman erilainen, oli laitteiden tuottaman datan eroavaisuus tutkittava. Tämä tehtiin jokaisessa kohteessa erikseen asentamalla toinen laskimista päiväksi näytön alapuolelle samaan tolppaan. Ajat otettiin ylös ja raakadataa vertailtiin.

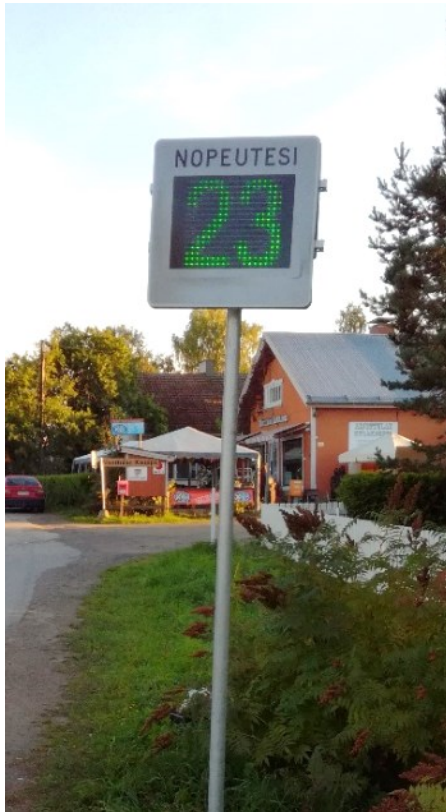
Kuva 12. Hämeenlinnan alueurakoitsijan Sierzega-nopeusnäyttö.

Sierzega GR33CL on Elpac Oy:n maahantuoma Sierzega Elektronik GmbH:n valmistama siirrettävä, akkukäyttöinen nopeusnäyttötaulu (Elpac 2017). Laitteessa on värillinen (punainen, keltainen, vihreä) pistematriisinäyttö

sekä Doppler-tutka. Laite näyttää sitä lähestyvälle kuljettajalle tämän nopeuden, ja sillä voidaan myös esittää näyttöön tallennettuja kuvioita, kuten hymy- tai surunaamoja. Laitteeseen voidaan ohjelmoida määrättyt nopeuksien raja-arvot, joiden ylittyessä näytössä näkyvien numeroiden väri muuttuu ja/tai numerot rupeavat vilkkumaan (Sierzega Elektronik GmbH 2016.)

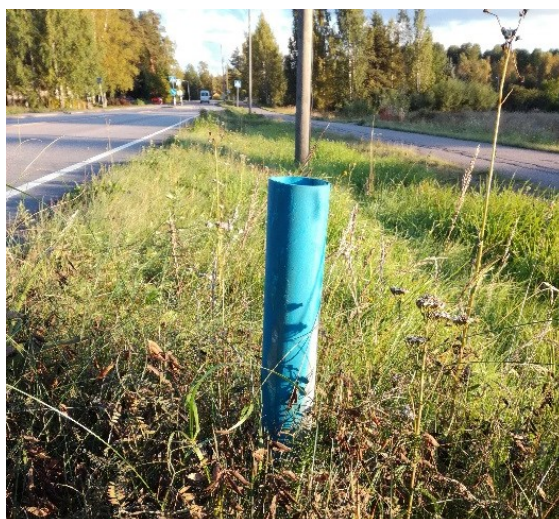
Kun näyttö haetaan kohteesta pois, sen tallentama data ladataan ensin tabletille ja lähetetään eteenpäin sähköpostilla. Samalla näytön muisti tyhjennetään seuraavaa kohdetta varten. Kun näyttö nostetaan ruukusta pois,

ruukkuun laitetaan lyhyt, sinisellä värillä merkitty putki varoittamaan niittokoneita maahan jätetystä tyhjästä ruukusta. (Heikkilä 2017.)

Kuva 14. Sinisellä värjätty lyhyt putki, joka varoittaa niittokoneita maahan jätetystä tyhjästä putkesta.

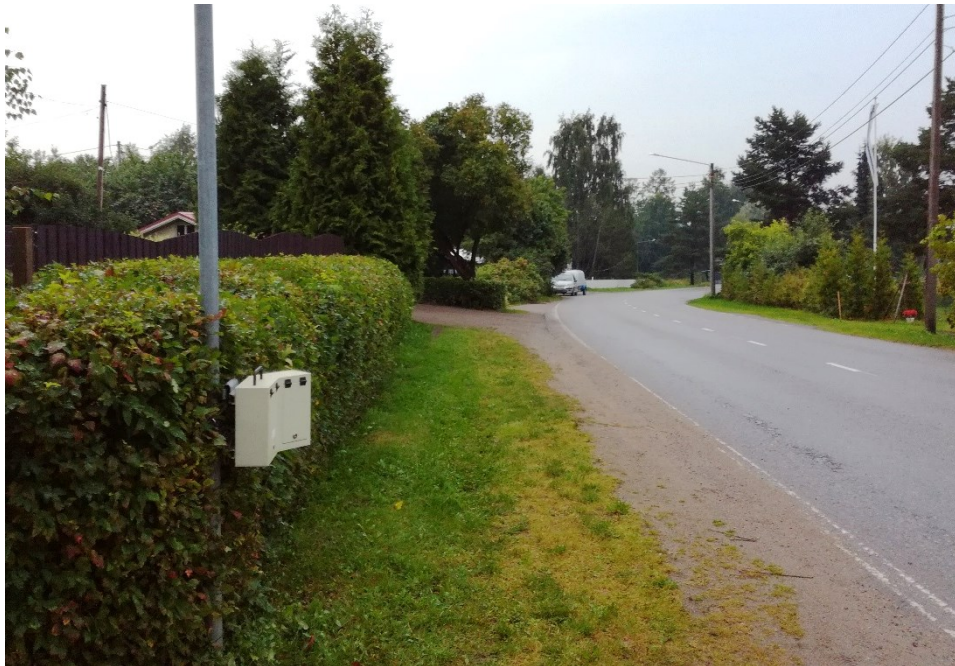
Kuva 16. Viacount II liikenteen laskin asennettuna liikennevirran tasoon.

kaarteeseen tai mäkeen tulisi välttää, sillä jos laskimen tutkakeilan on liikennevirastaan nähdessä vinossa, mittavirheen mahdollisuus kasvaa. (Via traffic controlling CmbH 2008, 3–4.)

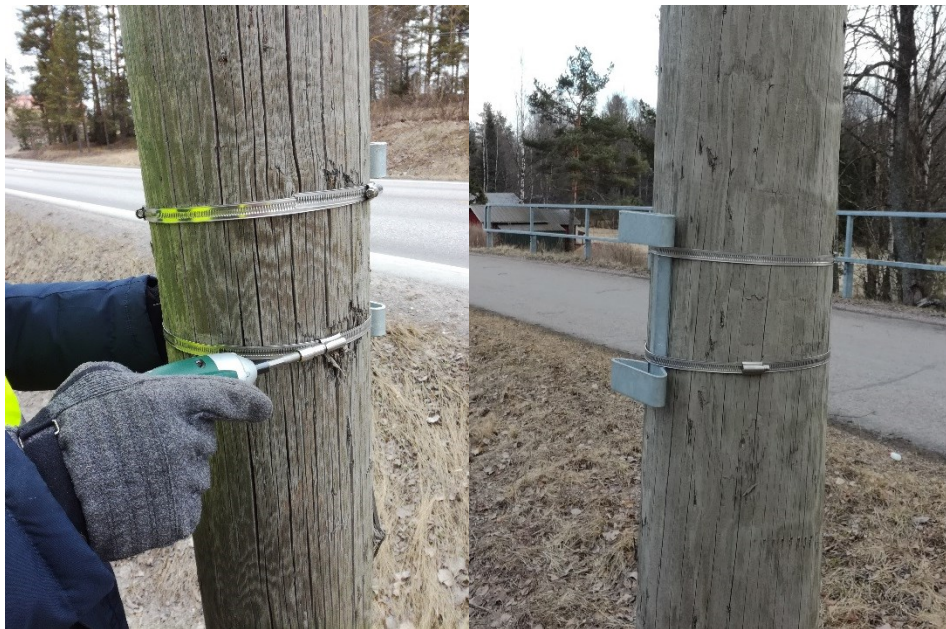
Kuva 17. Laskimen asentamisen eri vaiheita. Vasemmalla kiristetään putkiklemmareita oikean korkeusaseman tarkistuksen jälkeen ja oikealla pylvääseen kiinnitetty teline.

Laskinten asennukseen käytettiin laskinten mukana tulleita asennustelineitä, joista toinen kiinnitettiin laskimeen ja toinen tien laidassa olevaan pylvääseen tai vastaavaan. Laskinten oikea korko mitattiin lasermitalla niin, että laskimen ylälaita oli noin metrin korkeudessa tien pinnasta. Lasermitan suoruus varmistettiin vatupassilla. Pylvääseen asennettavat telineet kiinnitettiin putkiklemmarein, jotka kiristettiin pienellä akkuruvinvääntimellä. Vanhojen, puisten valaisinpylväiden kohdalla klemmareita piti yhdistää tarpeeksi ison halkaisijan saamiseksi. Laskin asetettiin pylvääseen kiinnitettyyn telineeseen ja sen suoruus mitattiin vatupassilla. Laskin asennettiin niin, että tutkan kulma liikennevirtaa nähden oli silmämääräisesti 45°.

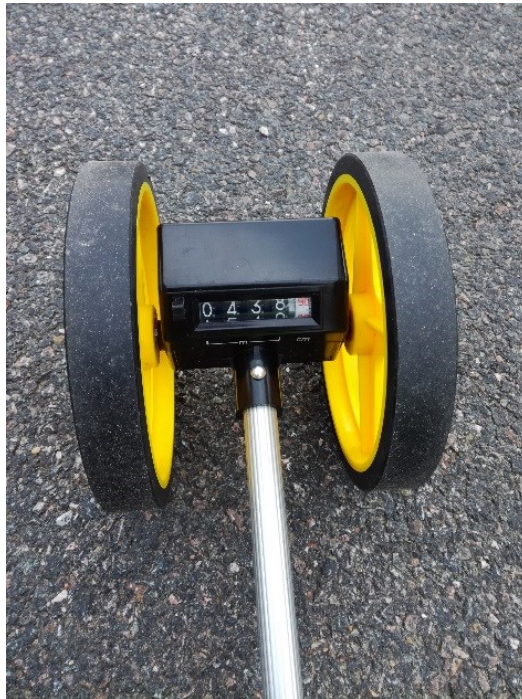
Laskinten etäisyys nopeusnäyttötauluihin laskettiin mittapyörällä. Mittapyörää kuljetettiin tien piennarta tai, jos sellainen oli, kevyen liikenteen väylää pitkin. Etäisyydet on pyöristetty viiden metrin tarkkuudella.

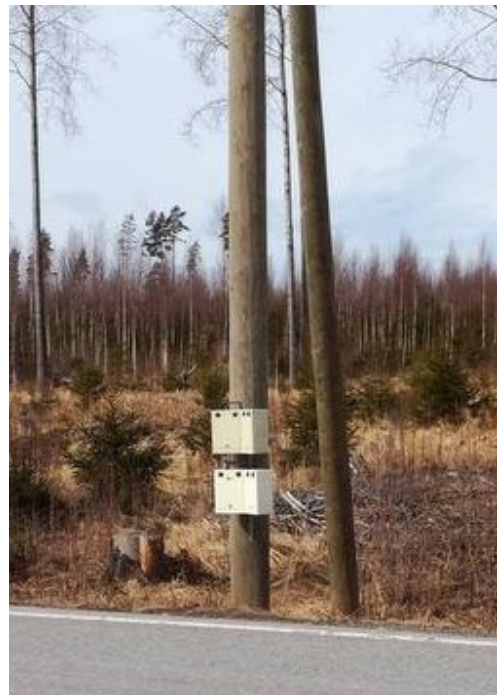
Kuva 20. Toisessa ja kolmannessa testauksessa käytetty asennustapa.

Toisessa testissä laskimet asennettiin samaan tolppaan päällekkäin (kuva 20). Laskin 1 oli alla ja laskin 2 päällä. Testausvaiheessa ei ollut tietoa, ottavatko laskimet häiriötä toisistaan tällaisessa asennustavassa, mutta sitä päätettiin kokeilla. Laskimet olivat kohteessa reilut neljä tuntia laskien molemmat suunnat. Toisessa testissä ei liikennemäärää enää laskettu käsin, sillä ensimmäisen testin perusteella tiedettiin laskimen 2 laskevan liikennemäärän oikein valmistajan ilmoittaman virhemarginaalin (liikennemäärässä 1 %) sisällä mahdolliset häiriötekijät huomioiden (Via traffic controlling CmbH 2008, 17).

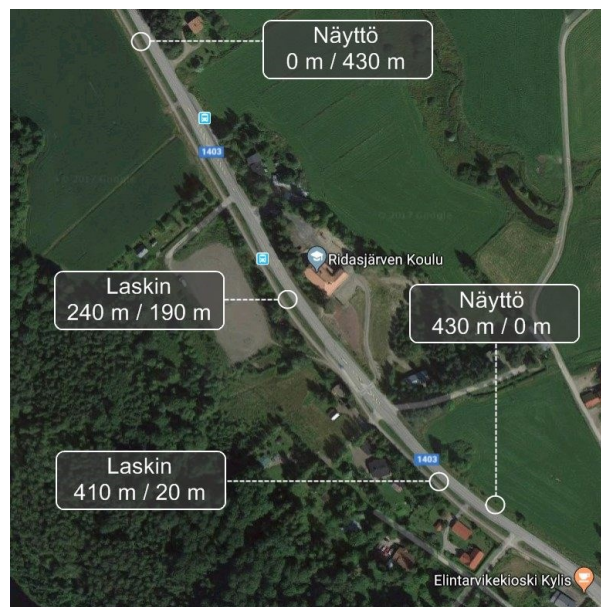
Kuva 1. Laitteiden sijainnit kohteessa ja niiden etäisyydet näytöistä (etäisyys pohjoiseen näyttöön / etäisyys eteläiseen näyttöön). Pohjakartta: ©Google Maps

Kohteessa oli kaksi näyttöä. Laskinten sijoittaminen tasaisesti näyttöjen välille ei onnistunut, sillä näyttöjen välimatka ei ollut riittävän suuri (noin 600 metriä) eikä sopivia asennuspaikkoja löytynyt. Laskimet sijoitettiin niin, että etelään ajava suunta oli päätutkimuskohde, eli laskinten sijoittelu määräytyi pohjoisemman nopeusnäytön mukaan (kuva 1).

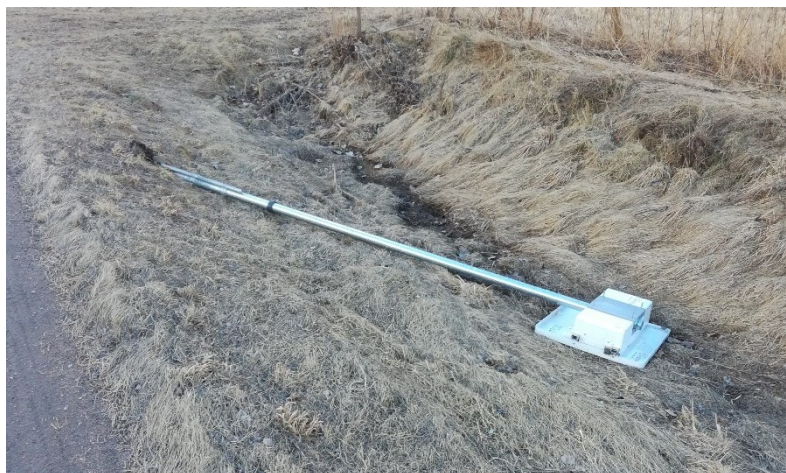
Ensimmäisen viikon jälkeen etelän puoleinen näyttö kaatui. Ilmeisesti piennar oli pettänyt näytön alta ja näyttö kaatui ruukkuineen ojan pohjalle lauantai-iltana. Näyttö säilyi ehjänä, ja se nostettiin takaisin pystyyn heti seuraavana maanantaina. Näyttö ehti olla noin puolitoista vuorokautta kaatuneena laskinten jatkaessa mittaamista mittauspisteissä. Tapahtuneesta tarjoutui oiva tilaisuus tutkia, palautuuko keskinopeus lähtötasolle ja jos näin käy, kuinka nopeasti.

Tulokset olivat selkeät. Nopeudet palautuivat välittömästi. Jo lauantai-illan aikana keskinopeus oli noussut reilusti, toki tähän vaikutti myös se, että mittaukset otettiin illalla puoli kymmenen jälkeen, jolloin nopeudet olivat tavallisesti muutenkin muuta vuorokautta korkeammat. Laskettaessa keski-

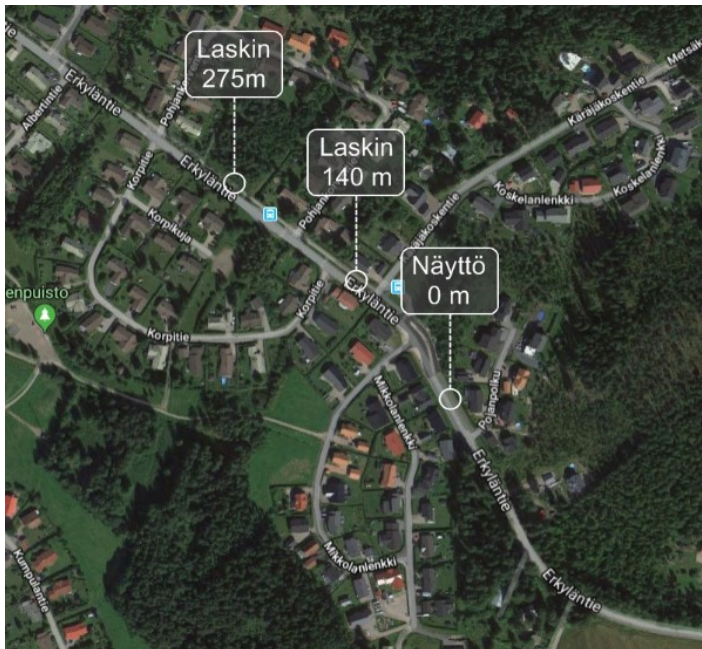
Kuva 14. Laitteiden sijainnit kohteessa ja niiden etäisyys näyttöön. Pohjakartta: ©Google Maps

Erkyläntien kohteessa oli yksi näyttö, joka oli asennettu niin, että se näytti nopeuden taajamaan idän suunnalta saapuville. Laskimet asennettiin 140 ja 275 metrin päähän näytöstä tien suoralle osuudelle (kuva 14). Laskimet asennettiin niin, että niiden keilat osoittivat pihojen pensasistutuksiin.

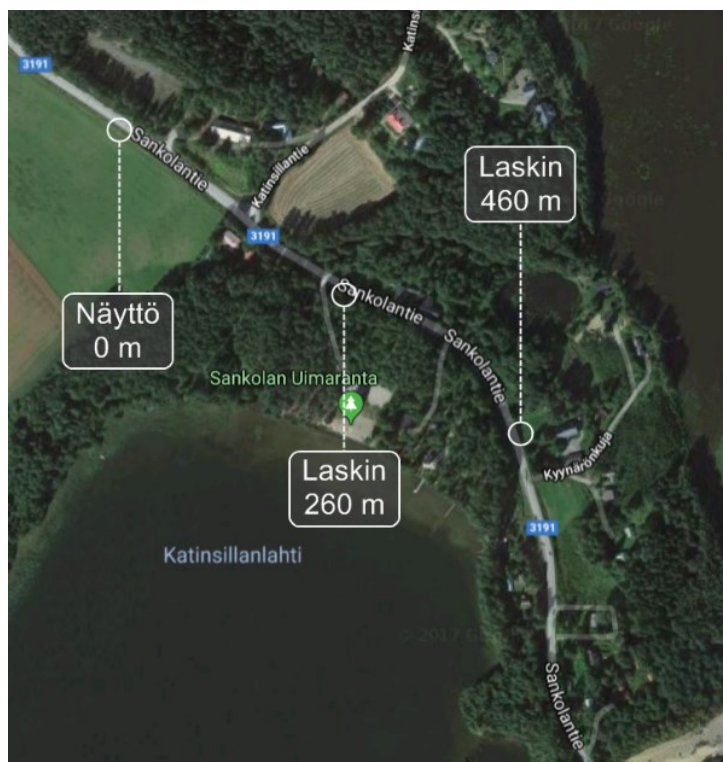
Kuva 20. Laitteiden sijainnit kohteessa ja niiden etäisyydet näytöistä (etäisyys pohjoiseen näyttöön / etäisyys eteläiseen näyttöön). Pohjakartta: ©Google Maps

Sankolantiellä oli kaksi näyttöä, mutta ne olivat tutkimuksen kannalta liian kaukana toisistaan. Näinpä Sankolantiellä tutkittiin vain toista lähestymissuuntaa, eli pohjoisesta etelään ajavia. Laskimet oli asennettu 260 metrin (uimarannan liittymä) ja 460 metrin (Kynnärönkujan pohjoispuolella) päähän näytöstä (kuva 20). Kohteessa oli huomioitava, että eteläisempi laskin jouduttiin asentamaan poikkeuksellisesti kulkusuunnassa tien vasemmalle (idän) puolelle, joten laskimet olivat eri puolilla tietä. Laskinten väliin jäi tiukka mutka.

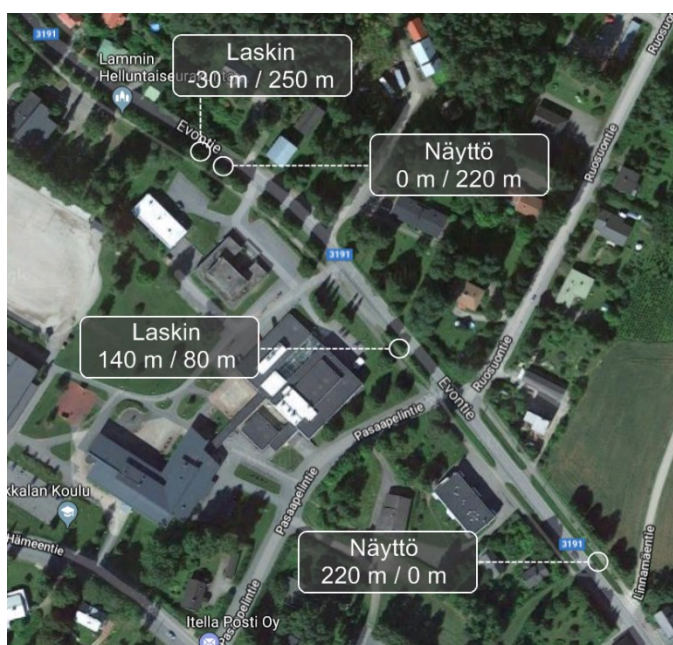
Kuva 25. Laitteiden sijainnit kohteessa ja niiden etäisyydet näytöistä (etäisyys pohjoiseen näyttöön / etäisyys eteläiseen näyttöön). Pohjakartta: ©Google Maps

Evontieellä oli kaksi näyttöä, ja kohteessa tutkittiin molemmat suunnat. Kuitenkin näyttöjen lyhyt keskinäinen välimatka ja kohteen ympäristö aiheutti sen, että laskimia ei saatu tasaisesti molempiin suuntiin, joten kohteen pääsuunnaksi valittiin taajamaan saapuva suunta pohjoisesta etelään. Laskimet asetettiin siis pohjoisen nopeusnäytön sijainnin mukaan noin 150 ja 300 metrin päähän.

Kohteen pohjoinen näyttö asennettiin kuitenkin epähuomiossa vanhalle paikalleen tutkimusta varten valitun uuden paikan sijaan. Tästä syystä kohteen pääsuunnan mukaiset etäisyydet näyttöön olivat suunnitellusta poiketen 25 m ennen näyttöä ja 140 m näytön jälkeen (kuva 26). Tämä tarkoitti, että toisesta mittauspisteestä saatuja mittauksia ei voitaisi hyödyntää etelään suuntaa tutkittaessa.

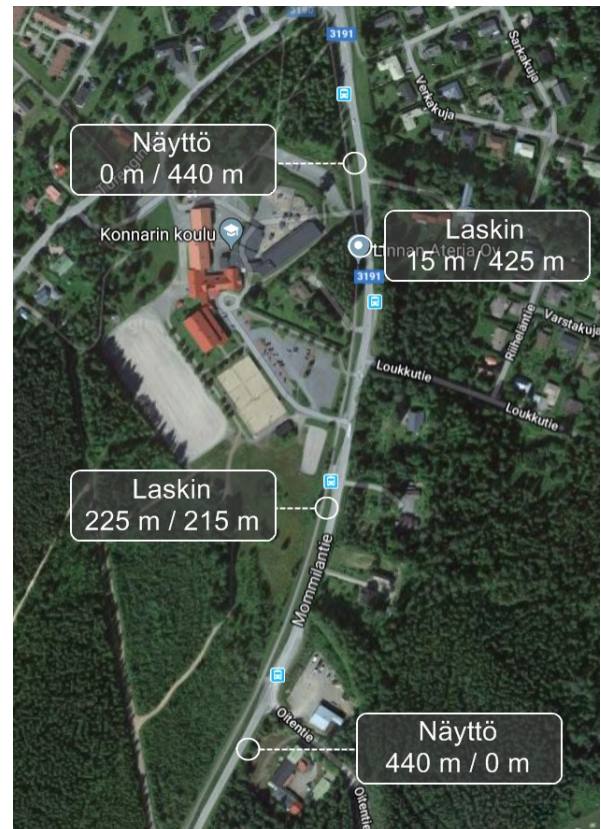
Kuva 29. Laitteiden sijainnit kohteessa ja niiden etäisyydet näytöistä (etäisyys pohjoiseen näyttöön / etäisyys eteläiseen näyttöön). Pohjakartta: ©Google Maps

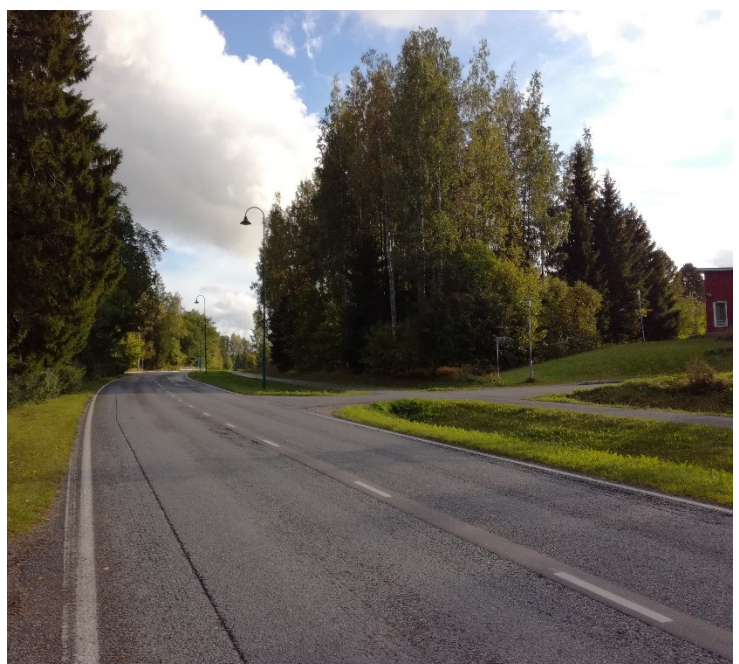
Ylinopeuksien määrä jäi kohteessa yleisesti korkealle. Alhaisimmat osuudet ylinopeuksiin tuli pohjoiseen suuntaan ajettaessa koulun kohdalla, jossa näytön aikana alle puolet ajoi ylinopeutta. Lukema oli toki myös ennen näyttöä mittauspisteiden alhaisin, 68 %. Mutta kuten aikaisemmissakin kohteissa, myös tässä ylinopeutta ajavien osuuden vähäinen lasku johtuu siitä, että nopeudet ovat laskeneet pääosin aivan nopeusrajoituksen tuntumaan, mutta eivät sen alapuolelle. Esimerkiksi 0–2 km/h ylinopeutta ajavien osuus on noussut etelään ajettaessa jopa 13 prosenttiyksikköä, kun taas yli 7 km/h ylinopeutta ajavien osuus on laskenut.
