Kuumanauhavalssauslinjan sitomakoneiden käytävarmuuden parantaminen

Joel Heikka

Opinnäytetyö

Kunnossapito

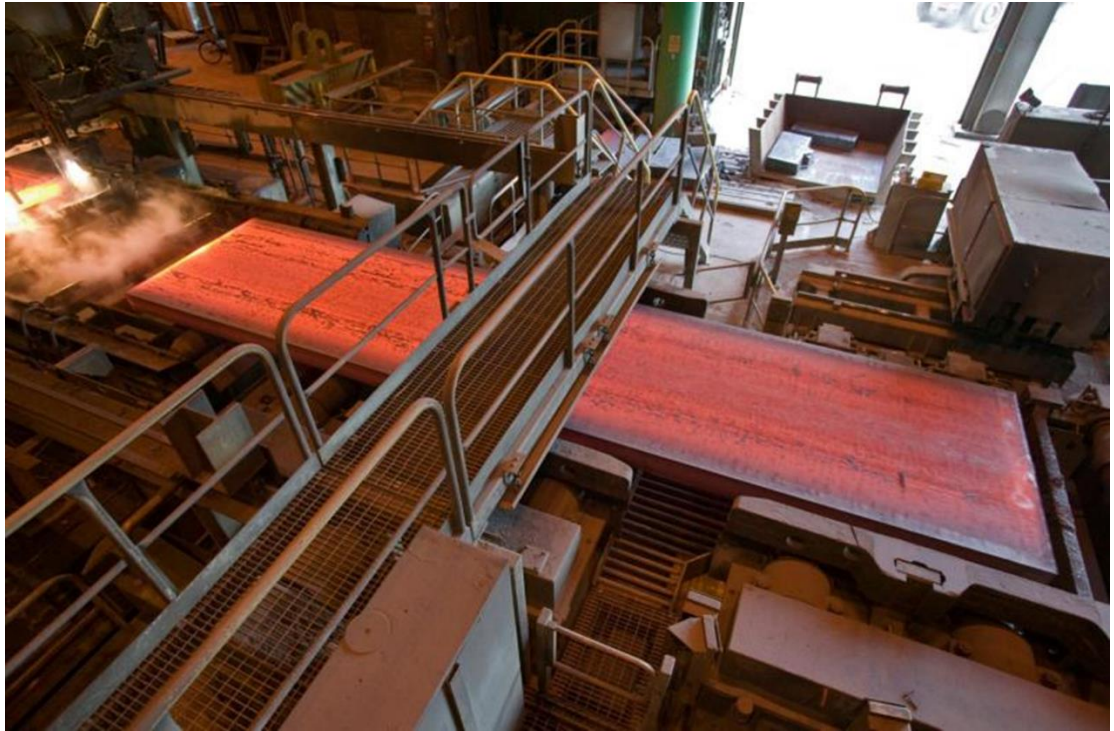
Kuvio 3. Teräsaiho (Raahen tehtaan esittelyaineisto 2016.)

Kuviossa 3 esitetään jatkuvavalukoneilta tulleita aihioita.

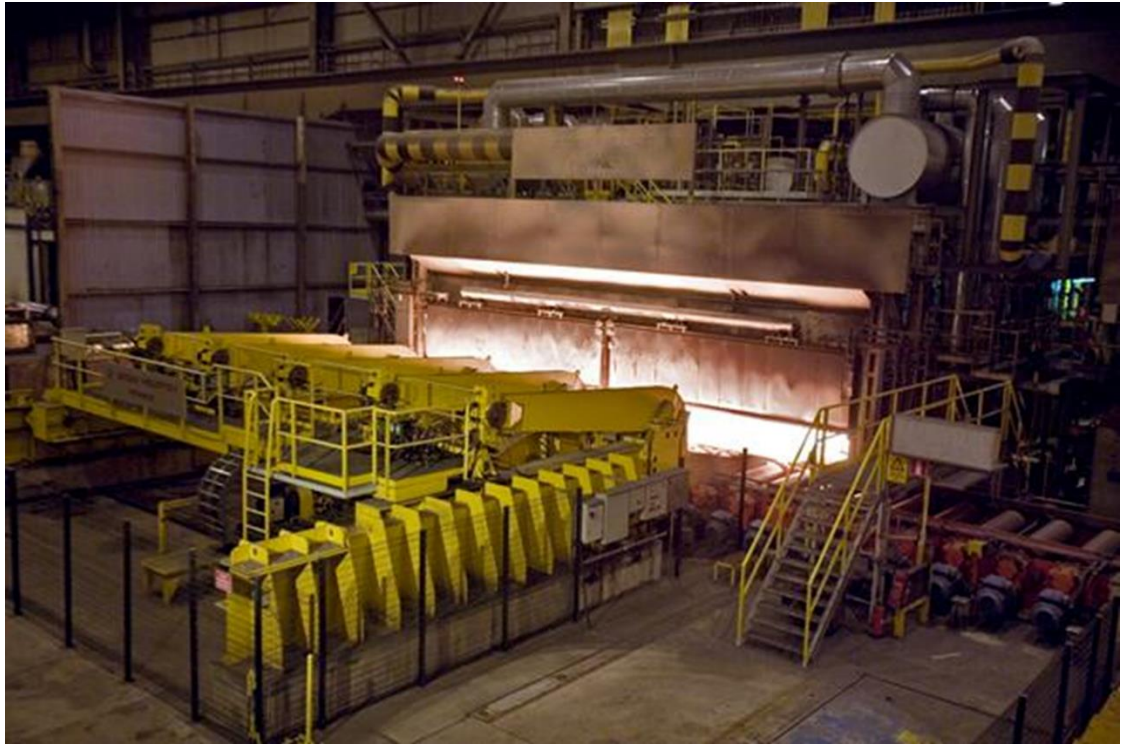
Kuvio 4. Askelpalkkiuuni (Raahen tehtaan esittelyaineisto 2016.)

Kuumanauhavalssaamalla aihiot lämmitetään askelpalkkiuuneissa punahehkuisiksi, jotta niiden muovaaminen on helpompaa. Lämmitetyt aihiot lastataan askelpalkkiuuneista rullaradalle, josta ne siirtyvät kohti pystyvalssainta. Kuviossa 4 esitetään askelpalkkiuuni uloslastauksen suunnalta.

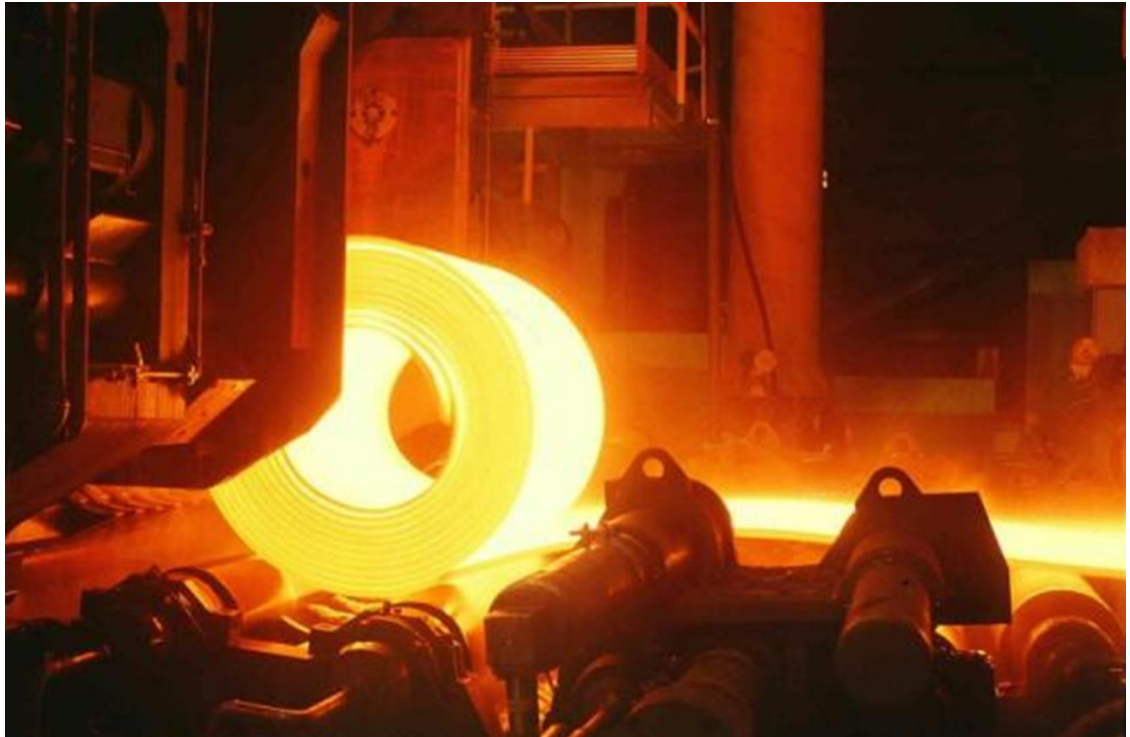
Kuvio 5. Esinauha kelattuna coilboxilla, eli esikelaimella (Raahen tehtaan esittelyaineisto 2016.)

Pystyvalssaimella aihio kavennetaan haluttuun leveyteen ja esivalssilla sopivaan väli-
paksuuteen, jolloin aihioista syntyy esinauha. Esinauha kelataan kelaksi coilboxilla, eli
esikelaimella. Coilboxilta esinauha siirtyy kohti nauhavalssaimia. Kuviossa 5 esitetään
coilboxilla oleva esinauha.

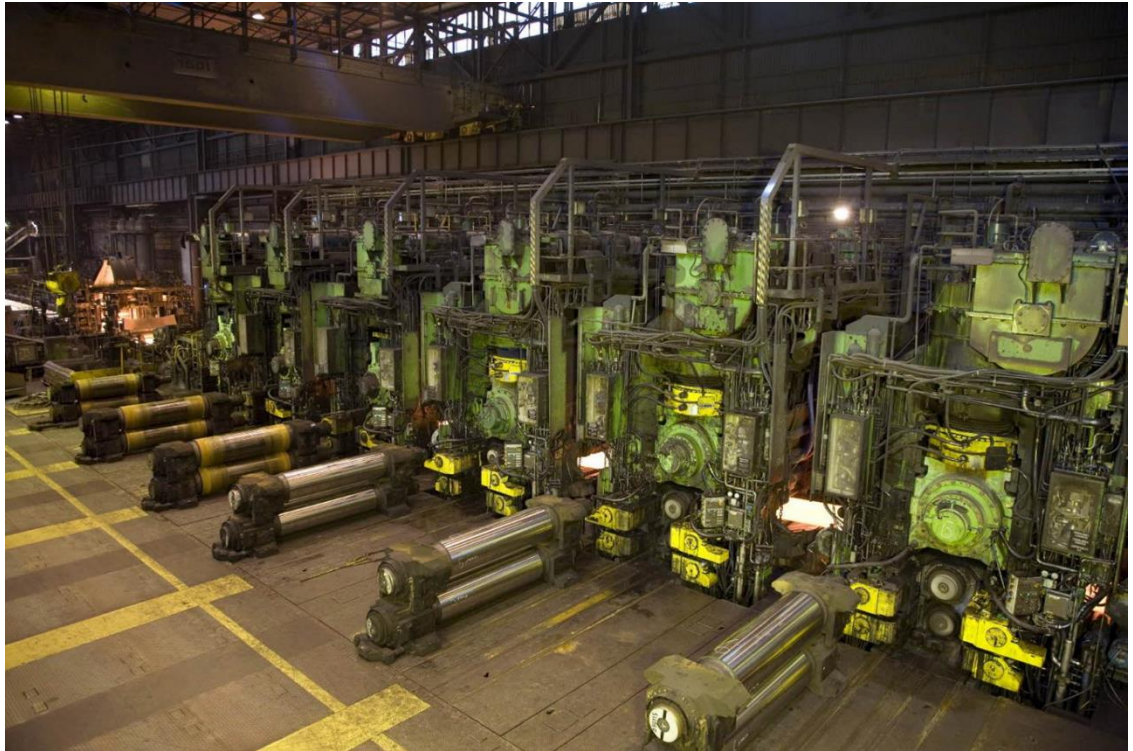
Kuvio 6. Nauhavalssaimet F1-F6

Nauhavalssaimilla esinauha ohjataan kulkemaan kuuden peräkkäisen valssirullaparin lävitse. Yksi valssirulla painaa noin 10 000 kg. Valssirullien nopeudet sovitetaan toisiinsa automaattiohjauksen avulla. Kovasta rasituksesta johtuen valssirullien pinnat kuluvat nopeasti ja ne vaihdetaan keskimäärin kolme kertaa vuorokaudessa. Nauhavalssaimet F1-F6 on esitetty kuviossa 6. Kun esinauha on kulkenut nauhavalssaimien lävitse ja lopullisen tuotteen leveys ja paksuus on saavutettu, nauha jäähdytetään rullaradalla sen kulkiessa kohti kelaimeja.

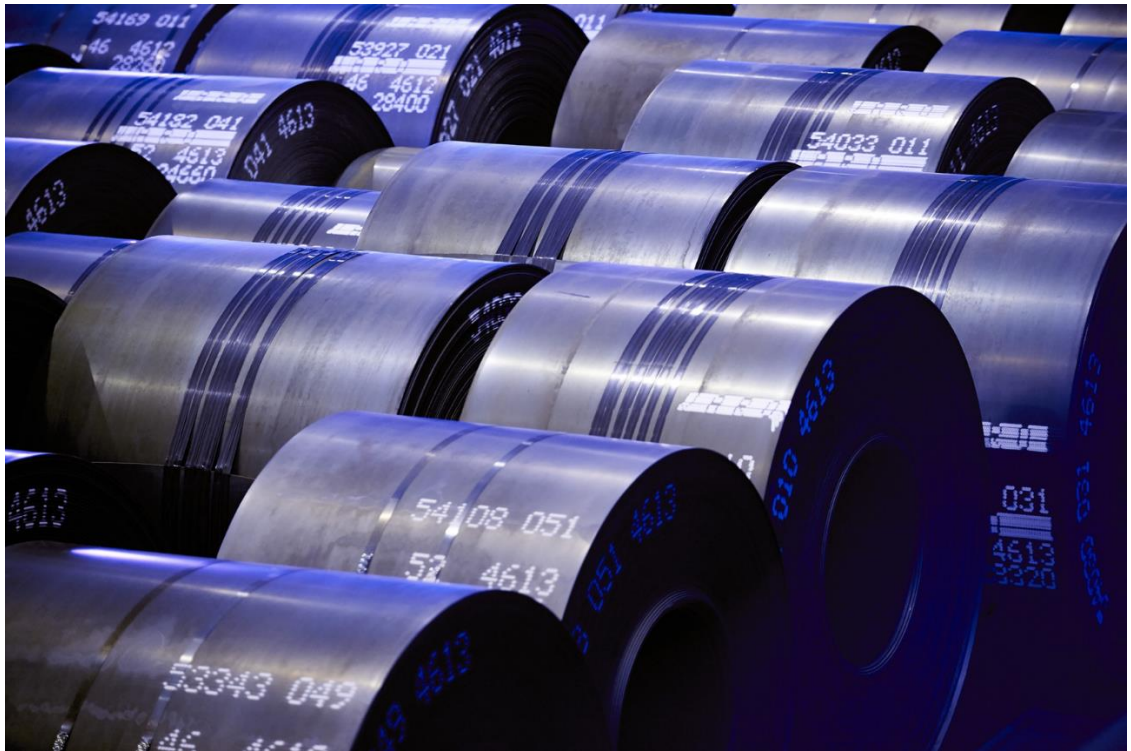
Kuvio 7. Valmiita kuumavalssattuja keloja (Raahen tehtaan esittelyaineisto 2016.)

Lopuksi nauha rullataan kelaksi. Esimerkiksi kattopelliksi päätyvän nauhan lämpötila on kelaushetkellä 600-650 celsius astetta. Erikoisteräksen kelauslämpötila on huomattavasti matalampi, se voidaan kelata jopa lähes huoneenlämpöisenä. Valmiin kelan ulkohalkaisija on noin kaksi metriä, painoa voi olla jopa 30 000 kilogrammaa, pituutta jopa 1500 metriä ja paksuutta 1,4 – 22 millimetriä. Kuviossa 7 on kuumavalssattuja, sidottuja ja merkattuja keloja varastossa.

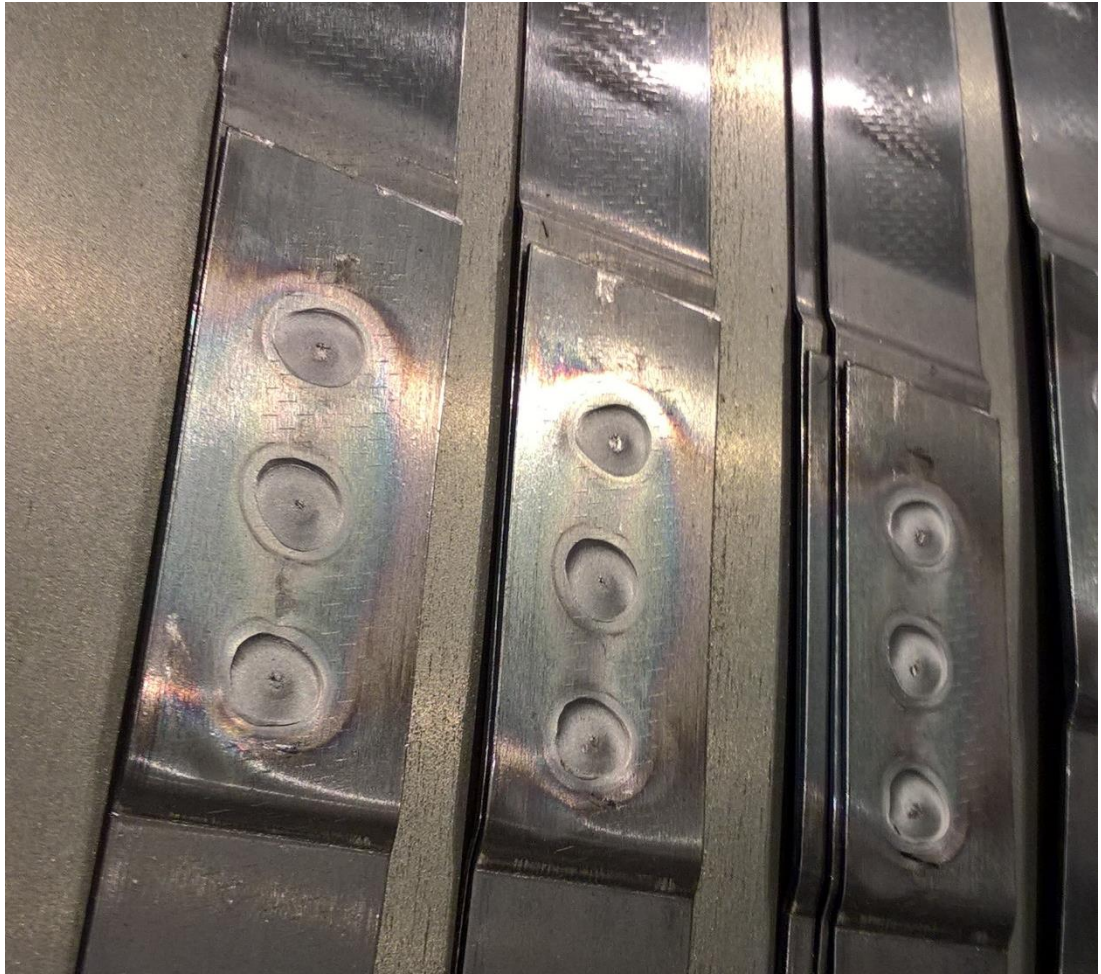
Kuvio 15. Kelaimen kehäsitomakoneen vannelukko

Kuviossa 15 esitetään kelaimen kehäsitomakoneen vanteisiin tekemiä lukituksia. Lukitukset tehdään kolmella pistehitsisaumalla per lukitus.

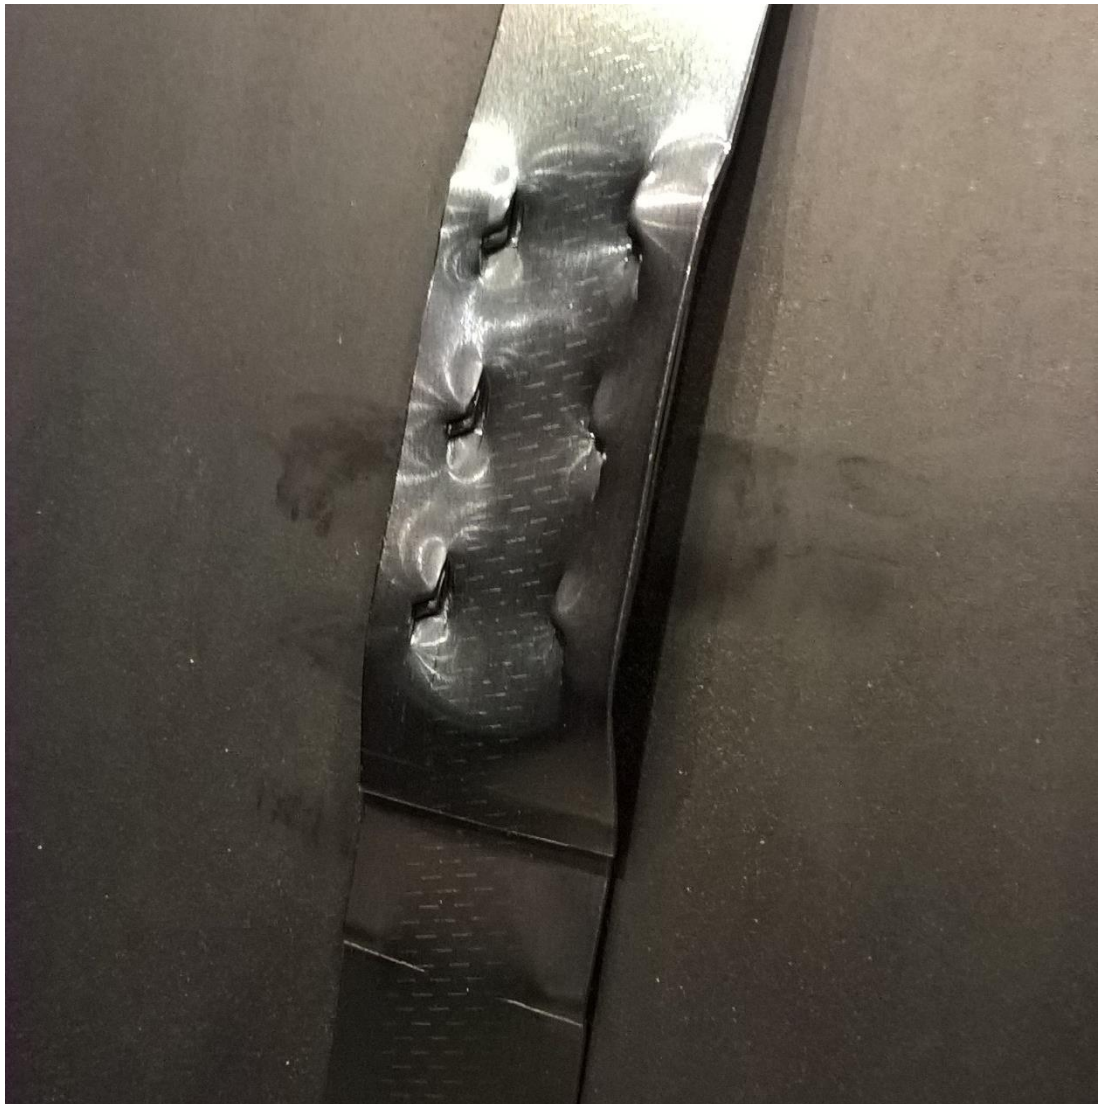
Kuvio 20. Kelakuljettimen KSK:n vannelukko

Kuviossa 20 esitetään kelakuljettimen kehäsitomakoneen vanteeseen tekemä lukitus. Kehäsitomakoneiden ja silmäsitomakoneiden lukitukset ovat samanlaisia. Toisin kuin kelaimen kehäsitomakone, kelakuljettimen sitomakoneet tekevät lukitukset painamalla sitomapäässä olevilla hampailla vanteisiin halkiot, jotka estävät vanteen aukeamisen.
