# PINTAVESIVÄLITTEISET RISKIT POHJAVESIALUEILLA

Esimerkkinä Hanhikankaan pohjavesialue

Mikkelissä

Opinnäytetyö  
Ympäristötekniikan ko

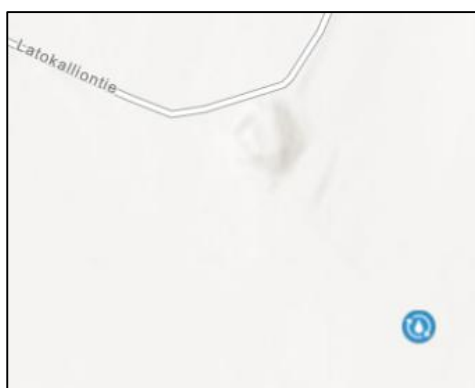
Arcgis Online

PUMPPAAMO	MOISIONPELTO
OSOITE	Latokalliontien lähellä
WGS84 lat	61,650356
WGS84 lon	27,274722
Pohjavesialueella	Ei
Matka_vesistöön	500m
Lähin_vesistö	Saimaa
Purkuputken_sijainti	Ei ole
Kiireellisyysluokka	2
Kokoluokka	2
Vaikutus_pohjavesialueelle	2
Vaikutus_virkistyskäyttöön	1
terveyshaitan_todennäköisyys	1
Ylivuodon_havaittavuus	Vaikea
Riskiluokitus	2
Lähin_riskialtis_kohde	Läheiset pellot
Purkupaikka	Ylivuoto vanhaan viemäriin joka vie Kyyhky- län pumppaamolle ja sieltä Saimaaseen
CreationDate	21.10.2017 7:54
Creator	harjoittelija.ymparistonsuojelu_Mikkeli
EditDate	21.10.2017 7:54
Editor	harjoittelija.ymparistonsuojelu_Mikkeli
GlobalID	{80485824-2266-9025-8113-290002794842}

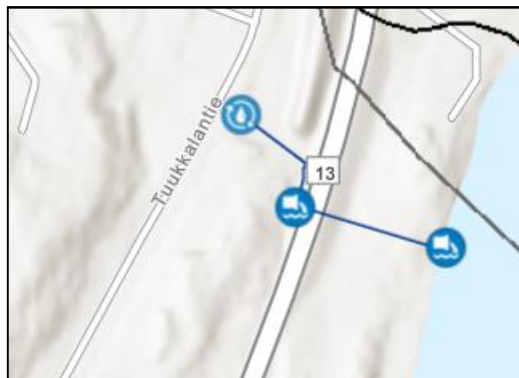
Arcgis Online

PUMPPAAMO	TUUKKALANTIE
OSOITE	Tuukkalantie 14:n kohdalla
WGS84 lat	61,66277
WGS84 lon	27,272982
Pohjavesialueella	Ei
Matka_vesistöön	100m
Lähin_vesistö	Moisionlampi
Purkuputken_sijainti	Kartalla
Kiireellisyysluokka	3
Kokoluokka	1
Vaikutus_pohjavesialueelle	1
Vaikutus_virkistyskäyttöön	1
terveyshaitan_todennäköisyys	1
Ylivuodon_havaittavuus	Vaikea
Riskiluokitus	2
Lähin_riskialtis_kohde	Moisionlampi, läheinen asutus
Purkupaikka	Laskee putkea pitkin tien laitaa, ja siitä tien ali moisionlampeen
CreationDate	21.10.2017 7:54
Creator	harjoittelija.ymparistonsuojelu_Mikkeli
EditDate	21.10.2017 7:54
Editor	harjoittelija.ymparistonsuojelu_Mikkeli
GlobalID	{60849843-6211-1495-4572-907845854356}

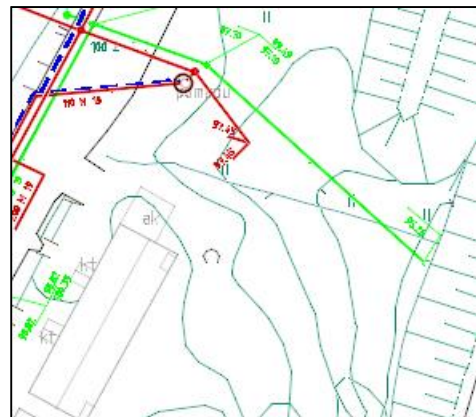
Stellaweb

PUMPPAAMO	Viilarintie
OSOITE	Viilarintiellä, Maskun kalustetalon takana
WGS84 lat	6,681104
WGS84 lon	27,216632
Pohjavesialueella	Ei
Matka_vesistöön	700m
Lähin_vesistö	Naistinki
Purkuputken_sijainti	Kartalla
Kiireellisyysluokka	2
Kokoluokka	2
Vaikutus_pohjavesialueelle	2
Vaikutus_virkistyskäyttöön	1
terveyshaitan_todennäköisyys	2
Ylivuodon_havaittavuus	Vaikea
Riskiluokitus	2
Lähin_riskialtis_kohde	Pohjavesi
Purkupaikka	Laskee ojaan, josta toista ojaa pitkin sitten junaraiteen vieressä olevaa ojaa pitkin jokeen hanhikankaan valuma-alueelle
CreationDate	21.10.2017 7:54
Creator	harjoittelija.ymparistonsuojelu_Mikkeli
EditDate	21.10.2017 7:54
Editor	harjoittelija.ymparistonsuojelu_Mikkeli
GlobalID	{84733738-7882-9447-7946-864206834945}

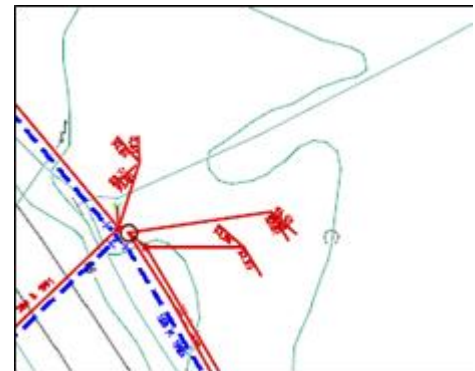
PUMPPAAMO	VUOLINGOTIE
OSOITE	Maamiehentien jälkeen junaradalle päin oikealla
WGS84 lat	61,682058
WGS84 lon	27,191027
Pohjavesialueella	Ei
Matka_vesistöön	100m
Lähin_vesistö	Naistinki
Purkuputken_sijainti	kartalla
Kiireellisyysluokka	3
Kokoluokka	2
Vaikutus_pohjavesialueelle	2
Vaikutus_virkistyskäyttöön	1
terveyshaitan_todennäköisyys	2
Ylivuodon_havaittavuus	Vaikea
Riskiluokitus	2
Lähin_riskialtis_kohde	naistinki, pohjavesi
Purkupaikka	pumppaamon vieressä kulkevaan ojaan josta naistinkiin
CreationDate	21.10.2017 7:54
Creator	harjoittelija.ymparistonsuojelu_Mikkeli
EditDate	21.10.2017 7:54
Editor	harjoittelija.ymparistonsuojelu_Mikkeli
GlobalID	{67873718-4549-5176-3334-717578201846}
