TUULIMYLLYJEN GENERAATTORIEN LAAKEROINNIN SÄHKÖISET VAURIOT

Opinnäytetyö
Ympäristö- ja energiatekniikka

2018

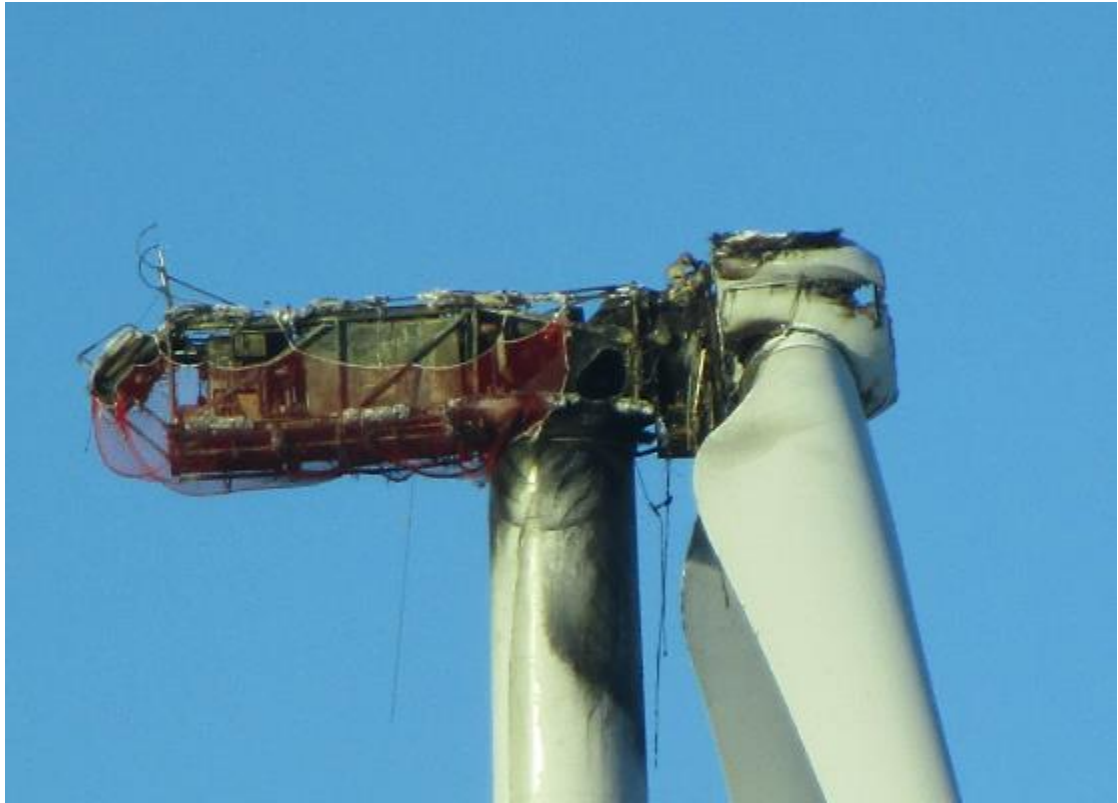
Kuva 2. Palanut tuulimylly Hamina 6.1.2017.

Työssä tarkastellaan pääasiassa värähtelymittausten perusteella tehtyjä havaintoja. Mukana on tosin yksi varsin maanläheinen vuotovirtamittaus, joka esitellään raportissa. Jos laakerin vikaantuminen menee liian pitkälle, voi seurata myös täydellinen tuho (kuva 2).

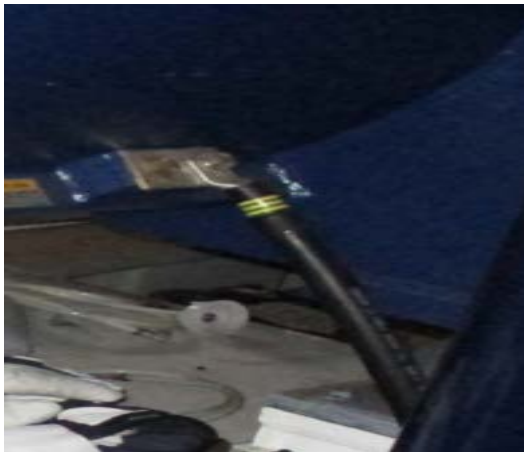
Kuva 6. Generaattorin maadoitus tehty pyöreällä 16mm² kaapelilla.

Generaattorien maadoituksessa on kuitenkin käytetty pyöreää kaapelointia (kuva 6), jonka vaihtamisesta lattakaapeliin on keskusteltu valmistajan (kuva 7,8) kanssa. Tosin ainakaan vielä kaapelointia ei ole vaihdettu.

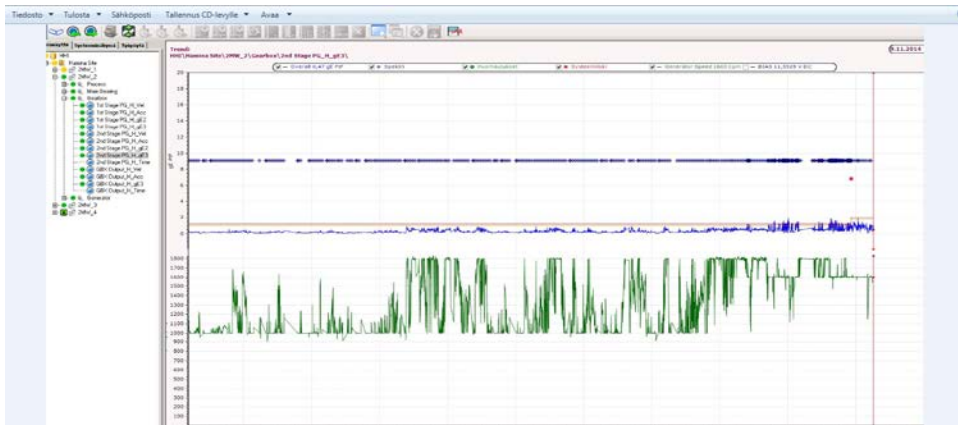
Kuva 9. SKF @bserver on line, rpm/värähtelydata. Sininen, värähtelyn voimakkuus Envelope Peak-to-Peak arvona. Vihreä, generaattorin rpm välillä 1000-1800 rpm (SKF Observer 2015.)

Tiedonkeruu on tapahtunut suurimmilta osin SKF- @bserver on line -ohjelmalla (kuva 9), josta dataa analysoidaan värähtelyjen osalta.

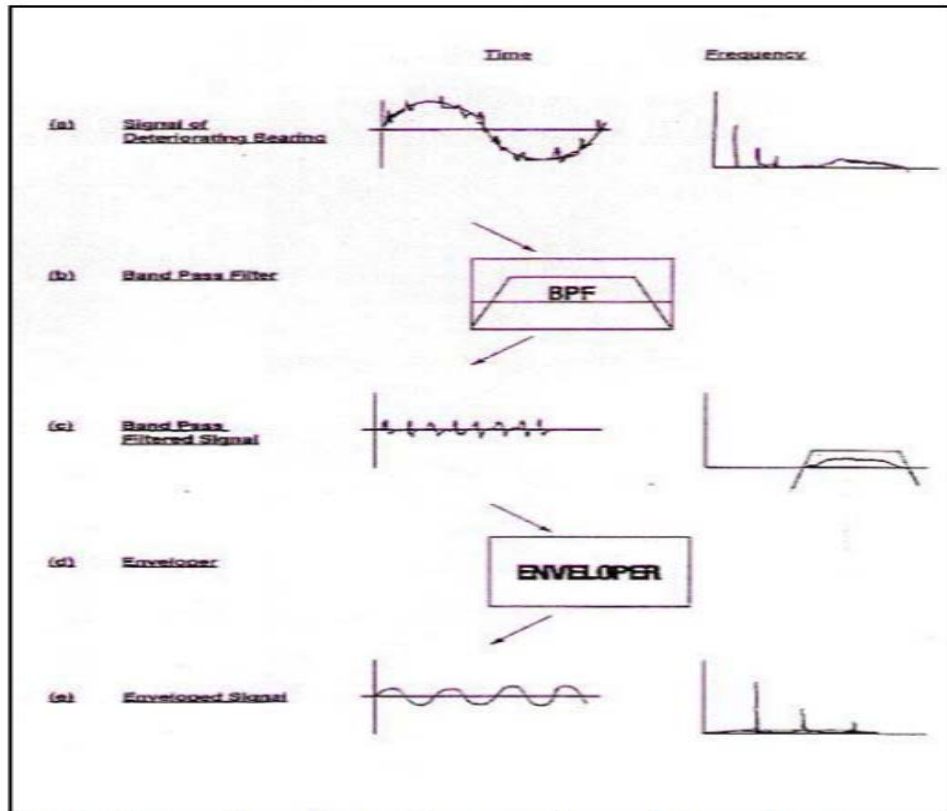
Kuva 11. Envelope-suodatus aikatasosignaalin kantoaallossa olevista korkeataajuisista "purskemaisista" ilmiöistä (SKF @btitude Xchange, 2015.)

Envelope™ on puolestaan SKF @btitude Observer -ohjelman käyttämä lähes vastaava aikatasosignaalin suodatusmenetelmä, korkeiden taajuuksien ”purskemaista” ilmiöitä analysoitaessa (kuva 11).

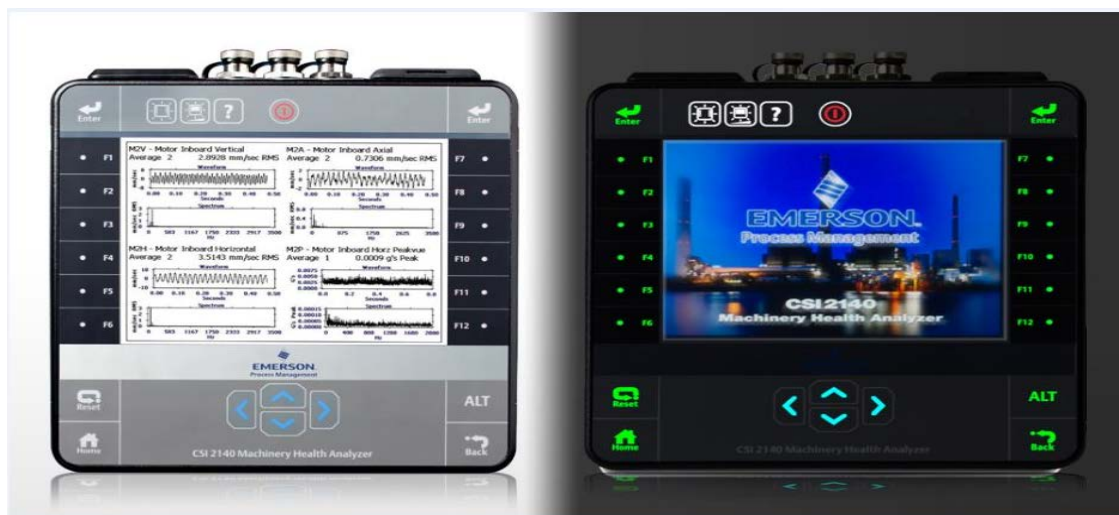
Kuva 12. CSI 2140 analysaattori (Emerson 2015.)

Paikan päällä tehtävät mittaukset tehtiin CSI 2140 (Emerson) analysaattorilla (kuva 12), ja analysoinneissa käytettiin Peak-vue™-analyysia.

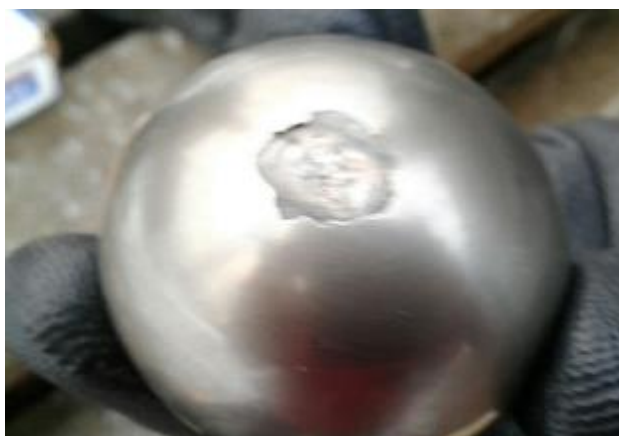
Kuva 19. Laakerinkuula, sähkönkulun aiheuttama vaurio. Laakeri oli eristetty sisäkehältään, ja kesto-ikä laakerilla ~3 vuotta.

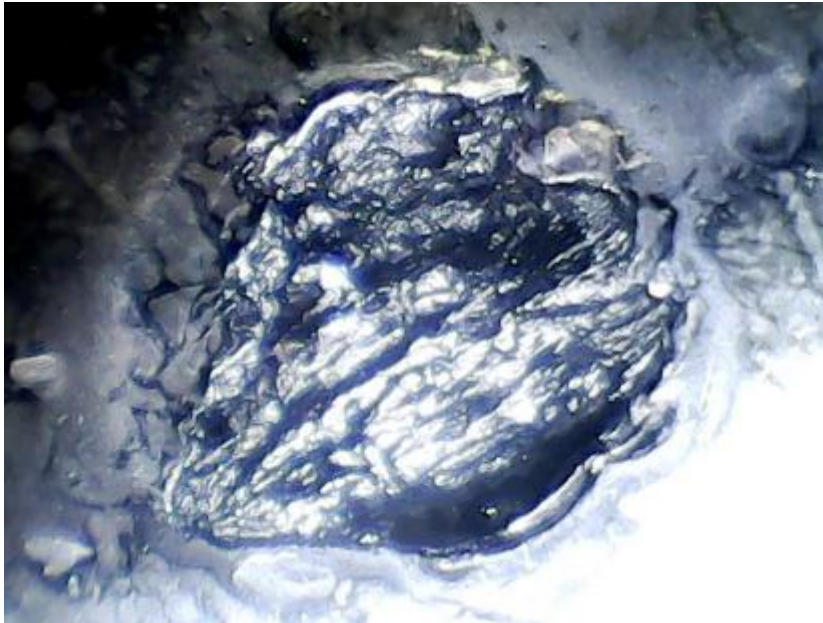
Kuva 20. Laakerin ulkokehä, mikroskooppikuva 1000* suurennos, jossa havaittavissa varsin selkeä kraaterimainen syöpymä.

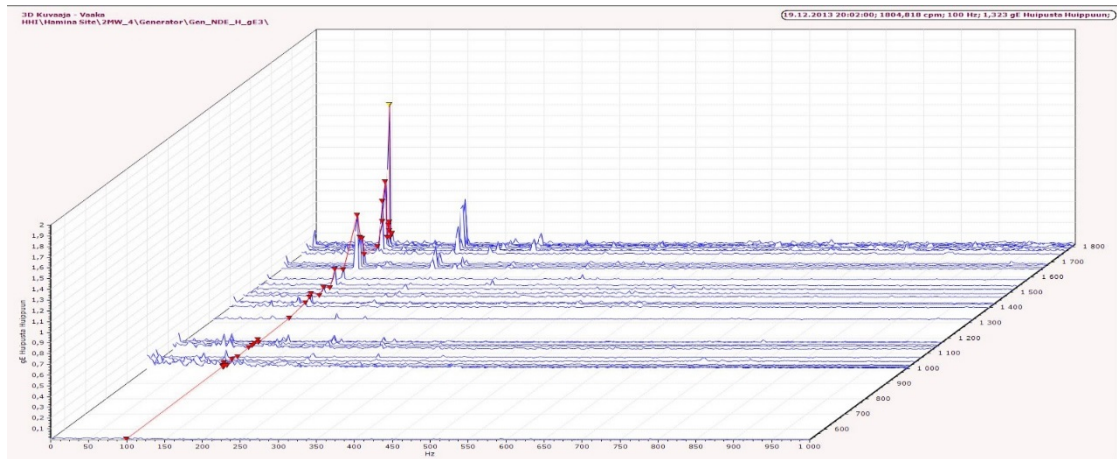
Kuva 21. Vesiputouskuvaaja, 100 Hz taajuus ja laakerin ulkokehän taajuus ~108 Hz kasvaa, kun nopeus nousee (SKF on line.)

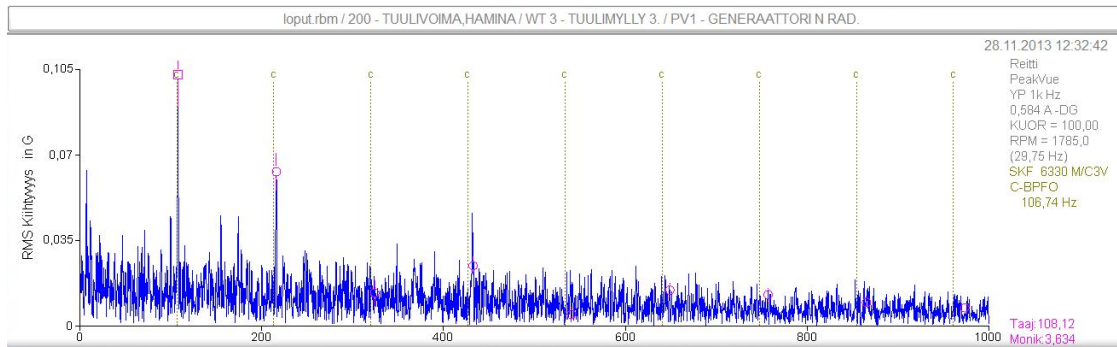
Kuva 22. Laakerin ulkokehän (C) ohitustaajuus (CSI.)

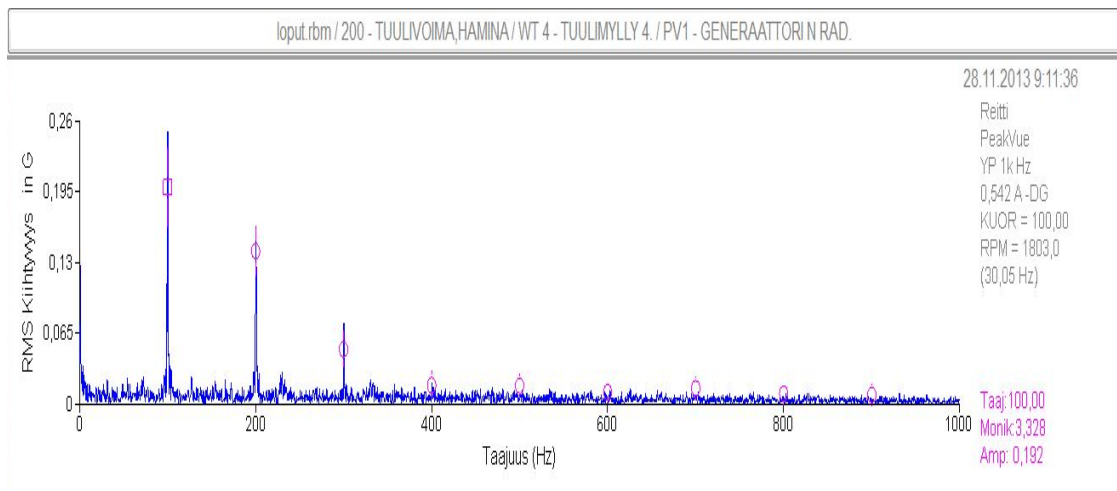
Kuva 23. 100 Hz taajuus ja kerrannaiset (CSI.)

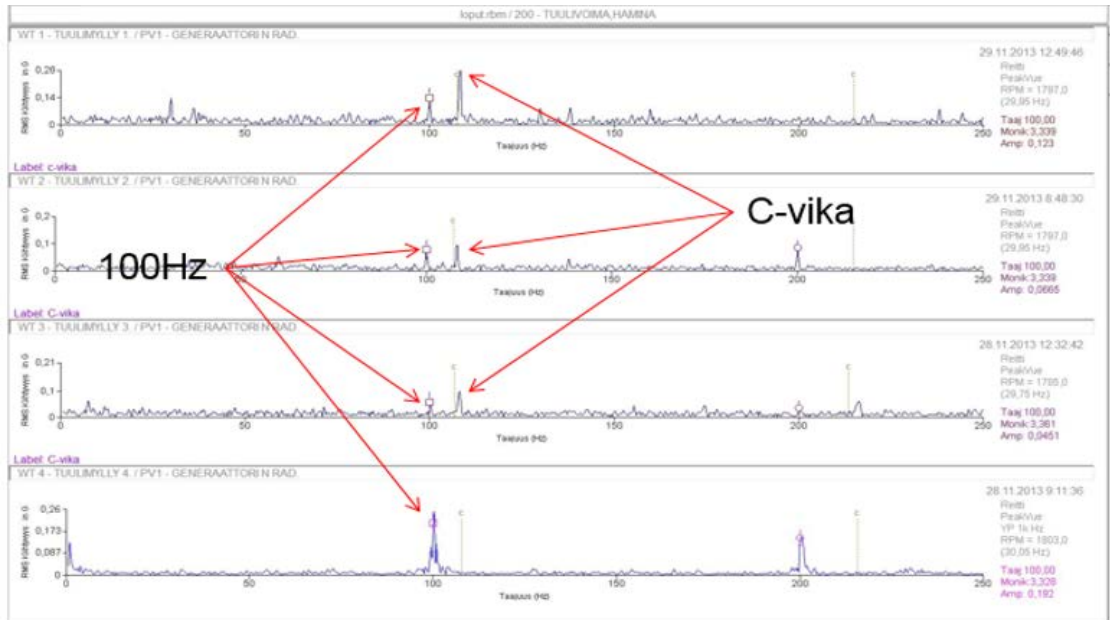
Kuva 24. Paikan päällä tehtyjä värähtelymittauksia marraskuu 2013, joissa selkeästi havaittavissa 100 Hz taajuus ja kerrannaiset. Myös laakerin ulkokehän(C) ohitustaajuus nähtävissä (CSI.)

Kaikissa neljässä puiston generaattorissa havaittiin samankaltaisia laakerin ohitustaajuuksia, sekä 100 Hz taajuuden ja sen kerrannaisten voimakasta nousua, generaattoreiden ollessa huipputuotannolla (kuvat 24, 25).

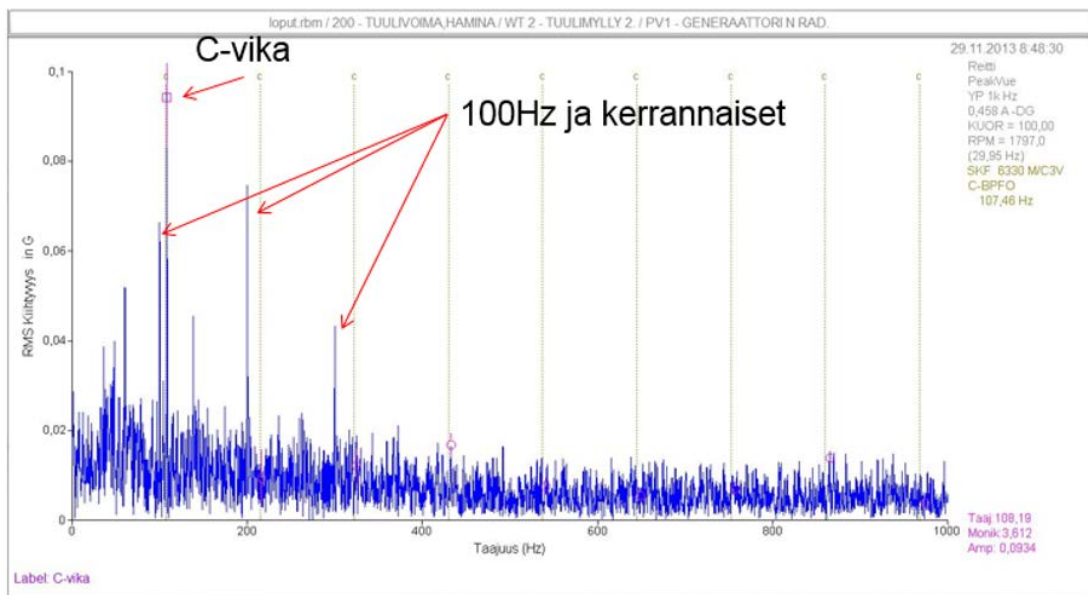
Kuva 25. Havainnot WT2 generaattorin N-pään laakerin vikaantumisesta marraskuu 2013. Generaattorin nopeuden nousesta ~1800 rpm, nousee ulkokehän (c) ohitustaajuus sekä 100 Hz ja sen kerrannaiset vallitseviksi taajuuksiksi (CSI.)

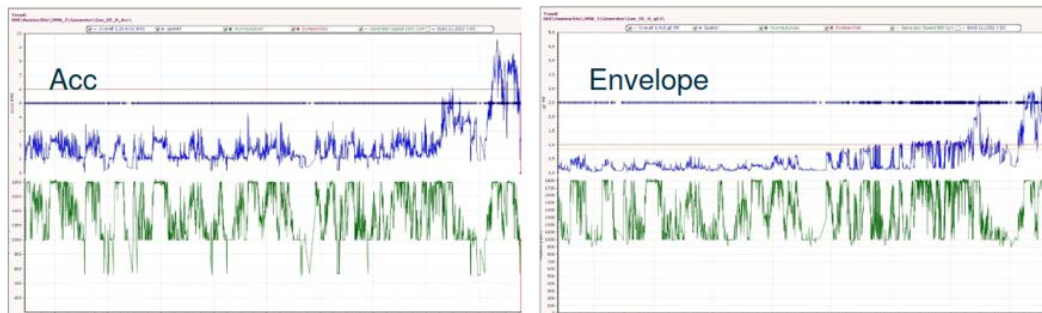
Kuva 26. On line -järjestelmästä havaittu selkeä värähtelyn kasvu helmikuun 2015 aikana. Vasemmalla esitetty kiihtyvyyden (ACC) muutos, ja oikealla Envelope-trendikuvaajasta nähtävä selkeä värähtelyn muutos, joka on Envelope-suodatetussa värähtelyssä havaittavissa jo noin kaksi kuukautta aiemmin (CSI.)

Ensimmäiset generaattorien laakerien vaihdot tehtiin myllyille vuonna 2015, kun värähtelytrendissä (kuva 26) tapahtui selkeä muutos ja laakerin ohitustaajuuden taso ja kerrannaiset nousivat (kuva 27).

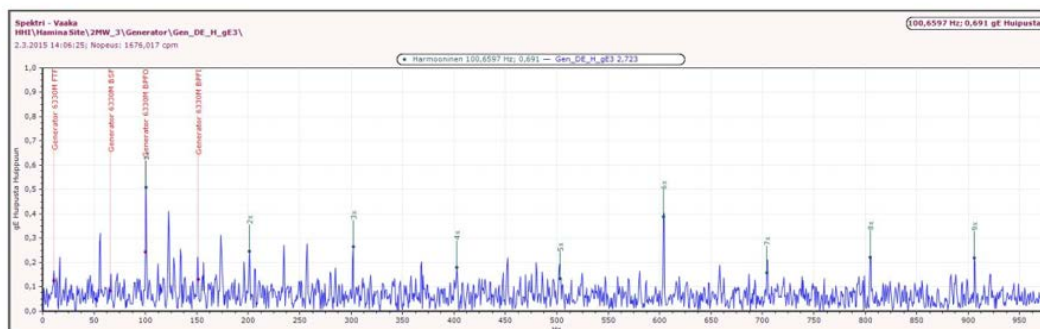
Kuva 27. Envelope gE3 -suodatuksella mitattuna havaitaan laakerin ulkokehän taajuus ja kerrannaiset jo noin kaksi kuukautta aiemmin verrattuna ”normaaliin” 2-1000 Hz taajuuskaistalla tehtävään mittaukseen (CSI.)

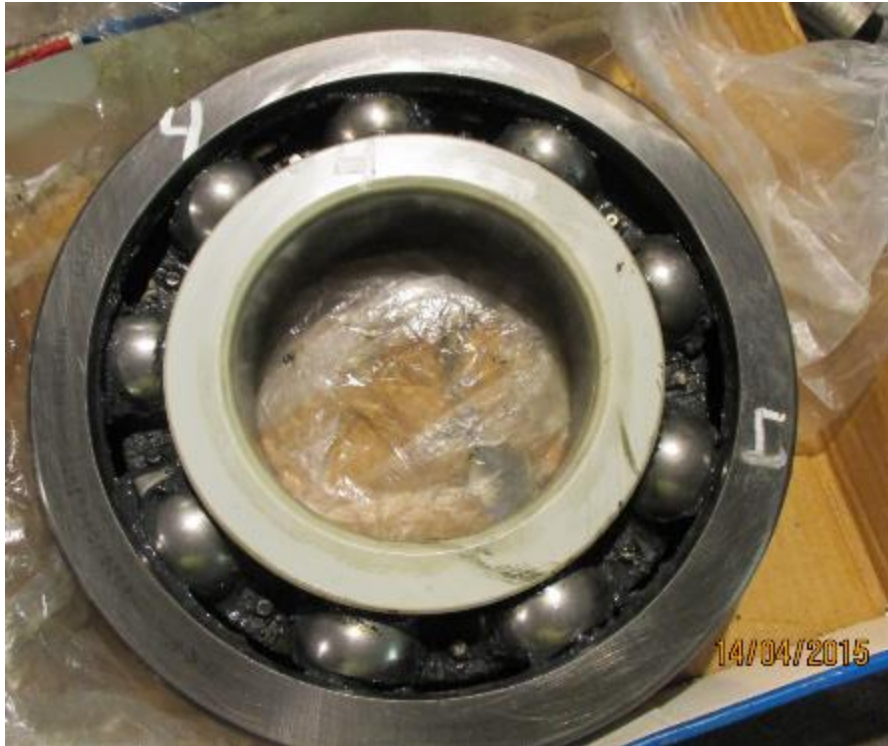
Kuva 28. WT4-laakeri **6330/ C3 VL 2071** joka on sisäkehältään eristetty.

Laakerit vaihdettiin WT3- ja WT4-myllyjen generaattoreihin tuulimyllyjen valmistajan toimesta huhtikuussa 2015. Vaihdetut laakerit purettiin (kuvat 28-35), jotta saadaan varmistettua juurisyy laakereiden vikaantumiselle.

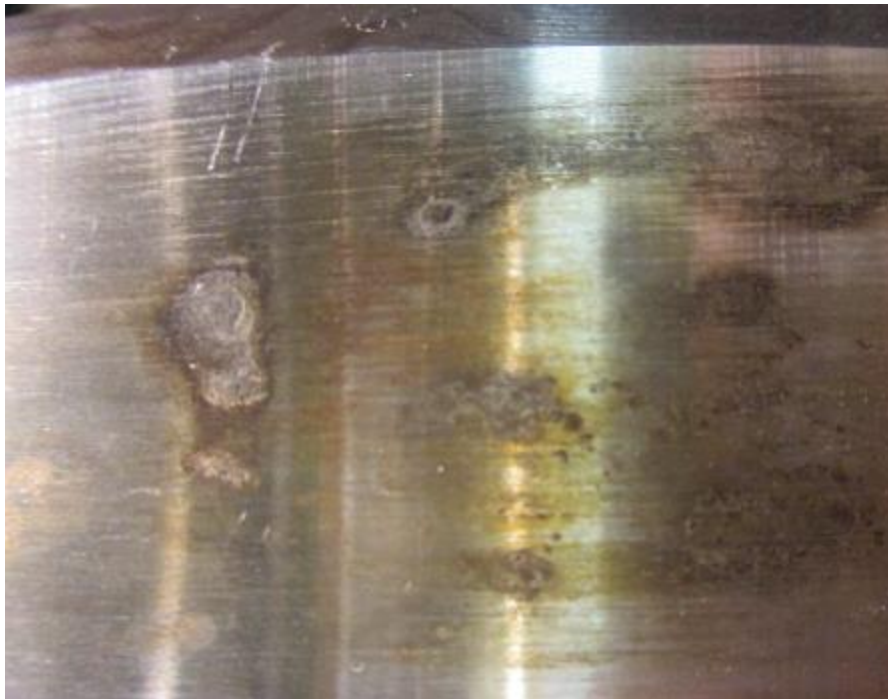
Kuva 29. Laakerin ulkokehällä havaittiin vuotovirran aiheuttamaa rokotumaa.

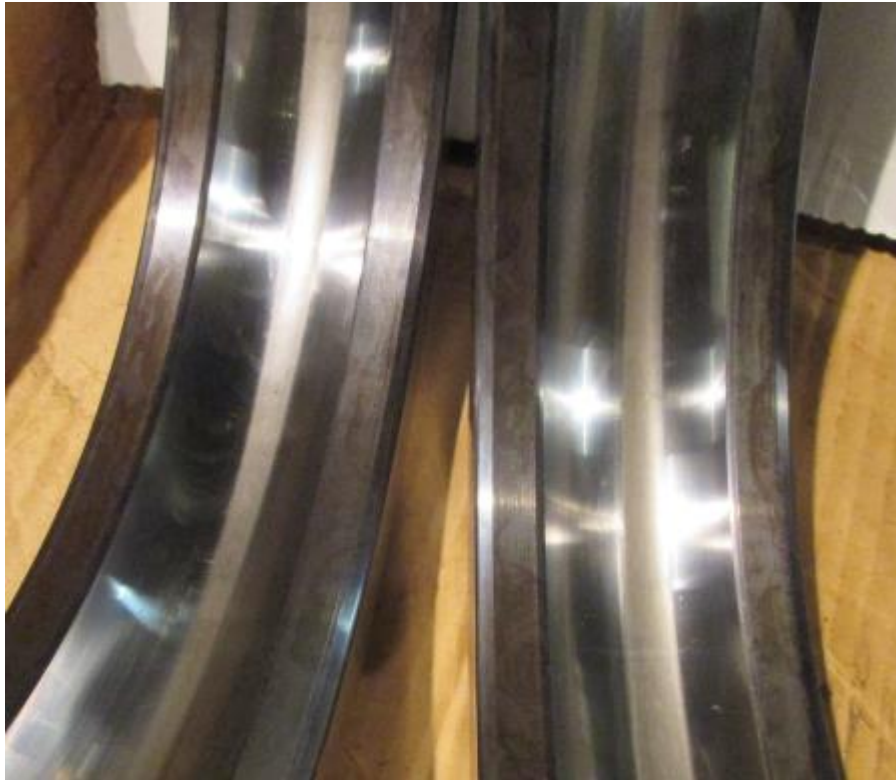
Kuva 30. Laakerin ulkokehällä näkyy varsin voimakasta sähkönkulun aiheuttamaa "kulumaa". Mikroskoopin 1000-kertaisella suurennoksella kuluma voidaan tunnistaa kraaterimaisiksi monttuiksi, jotka ovat tyypillisiä sähkönkulun aiheuttamia vaurioita.

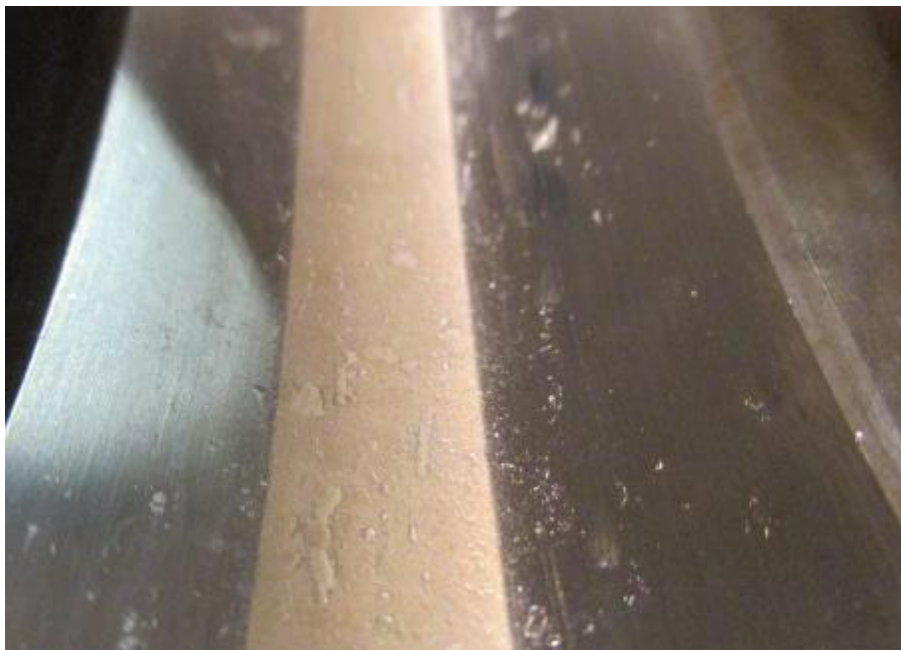
Kuva 31. Sisäkehällä näkyvissä harmaantunut kuormitusalue sekä "monttuja", jotka mikroskoopilla tarkasteltaessa havaitaan sähkönkulun aiheuttamiksi "kraatereiksi".

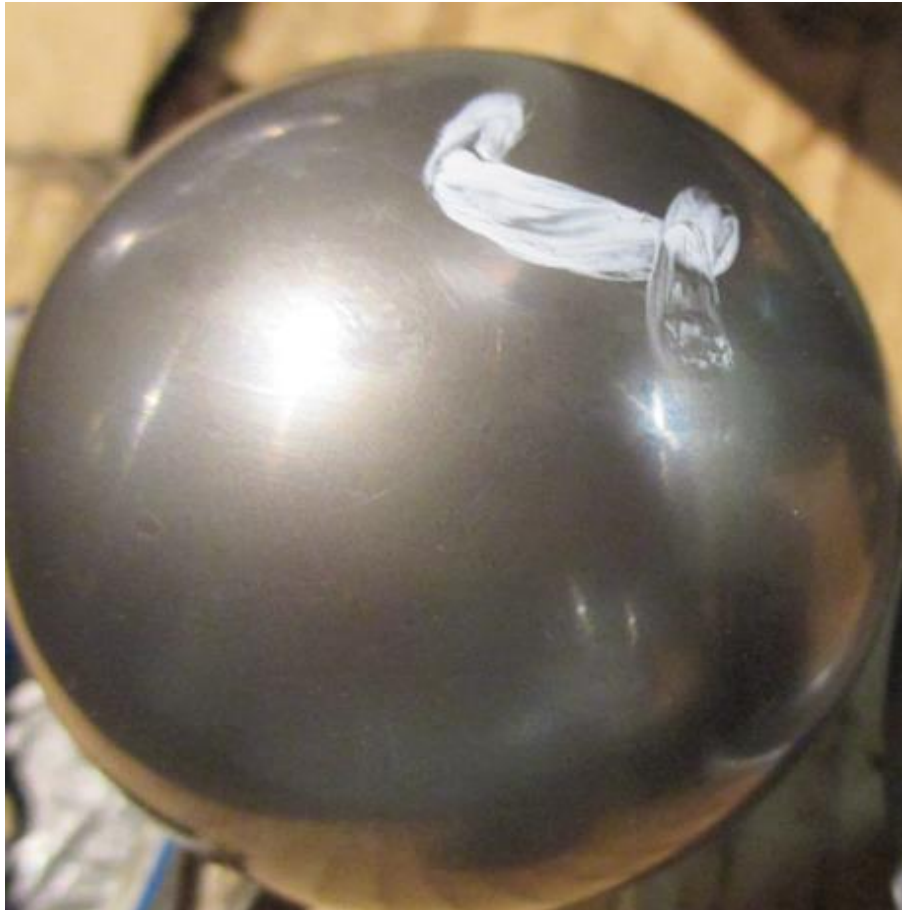
Kuva 32. Myös kuulat harmaantuneet, mikä on varsin tyypillistä sähkönkulun aiheuttamaa vauriota.

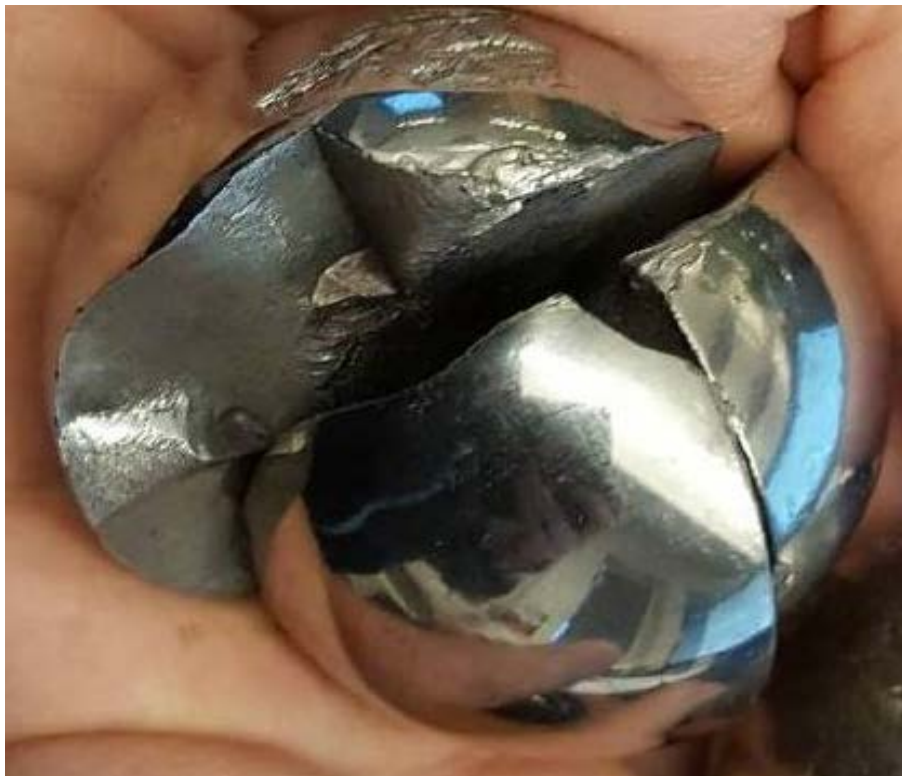
Kuva 33. Kun vaurio etenee liian pitkälle, myös laakerin kuulat antavat periksi ja voivat haljeta. Jos vikaantuminen etenee näin pitkälle, totaalinen tuho myös generaattorille on todennäköistä.

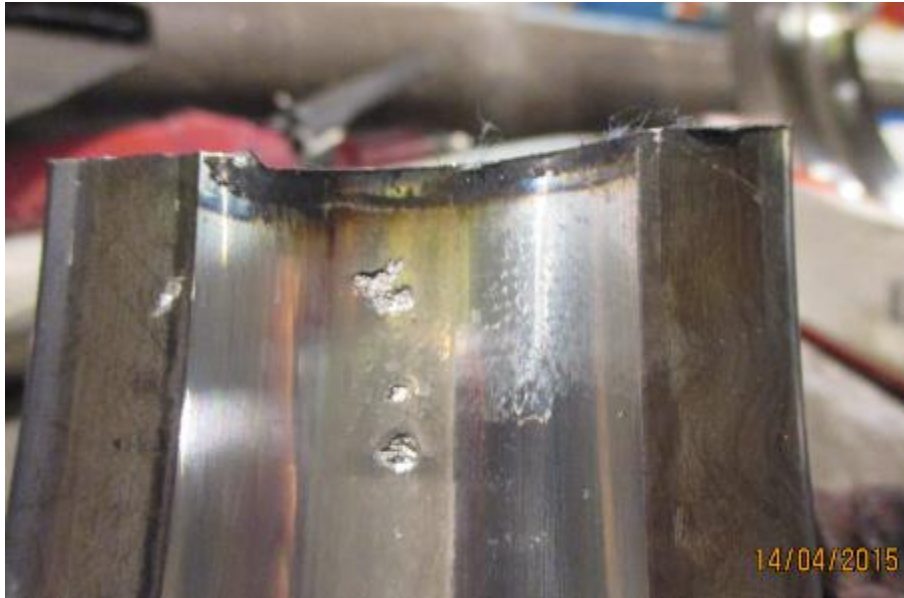
Kuva 34. Ulkokehällä paikoin isoja kuoriutumia.

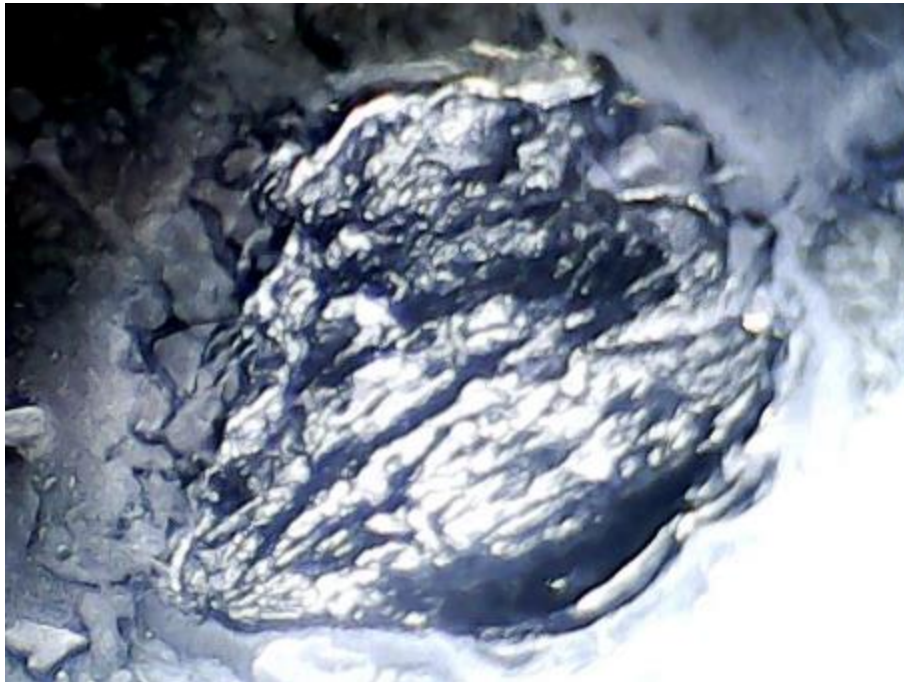
Kuva 35. Mikroskooppikuva sähkönsäädin aiheuttamasta kraaterista, jollaisia havaittiin niin sisä- kuin ulkokehälläkin.

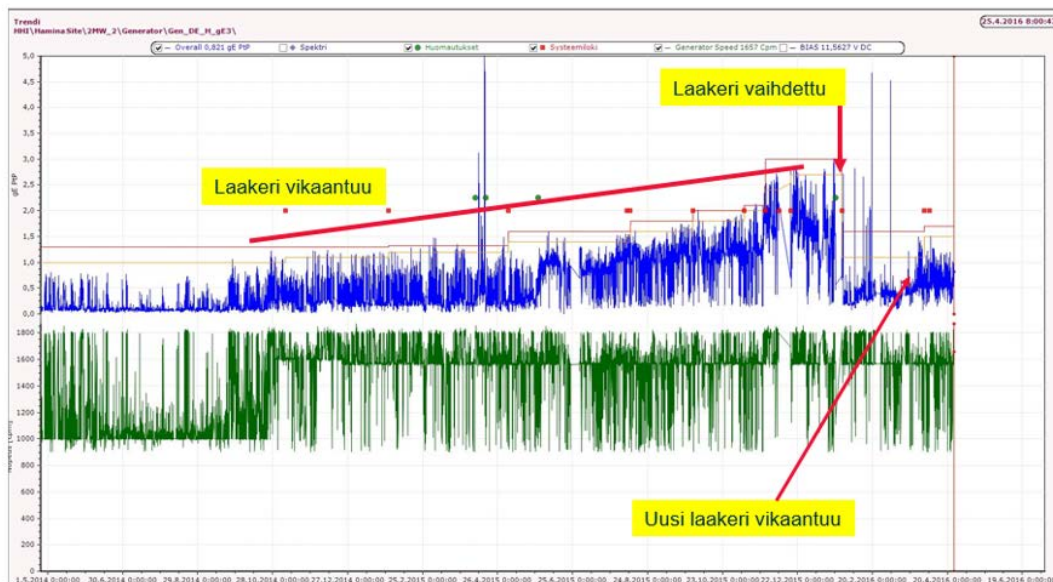
syitä olettaa, että laakerien kestoikä tulisi olemaan varsin lyhyt. Tässä tapauksessa laakereilla ajettiin ~4 kuukautta, kunnes laakerit vikaantuivat uudestaan (kuva 36).

Kuva 36. Eristämätön laakeri kesti vain ~4 kuukautta, kunnes vikaantuminen aiheutti laakerin vaihdon uudestaan. Kuvassa ~2 vuoden trendi, josta voidaan havaita, että laakerin vikaantuminen oli nähtävissä jo varhaisessa vaiheessa Envelope-suodatetussa analyysissä (SKF.)

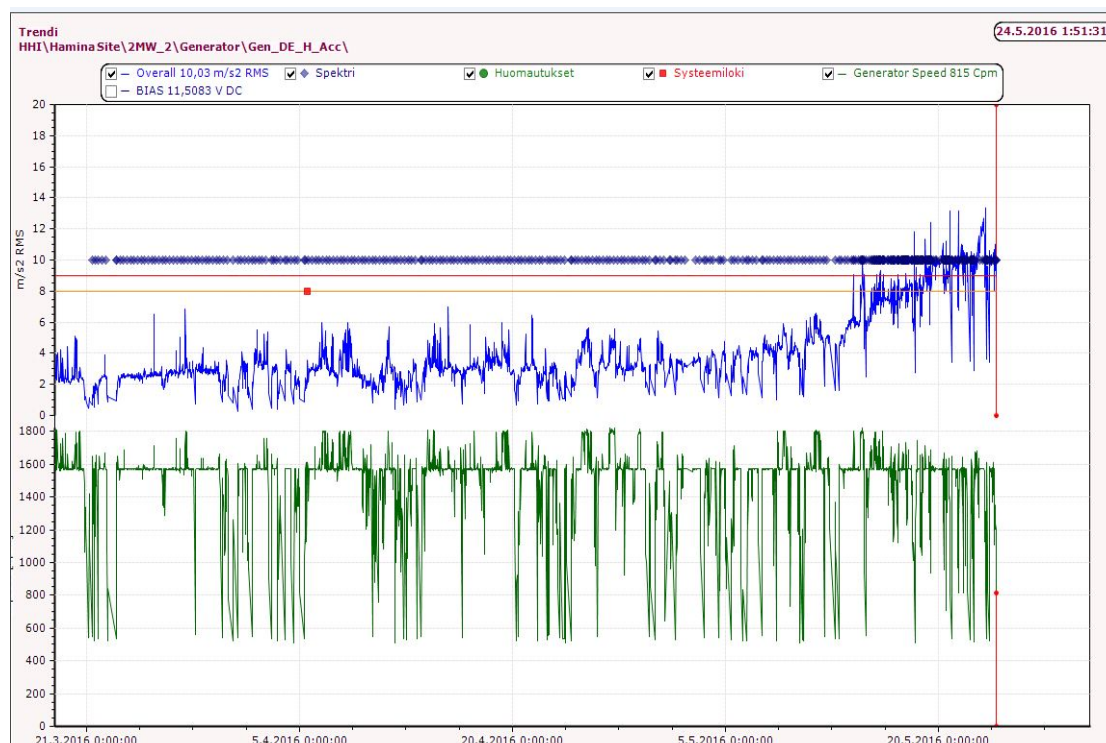
Kuva 37. Laakeri vikaantui ja värähtelyn kiihtyvyyssmittauksessakin taso nousi varsin nopeasti (SKF.)

Vikaantuminen näkyi jo varsin selvästi myös kiihtyvyyssmittauksessa, (Kuva37) joten tilanteessa suositeltiin laakerin välitöntä vaihtamista eristettyyn laakeriin.

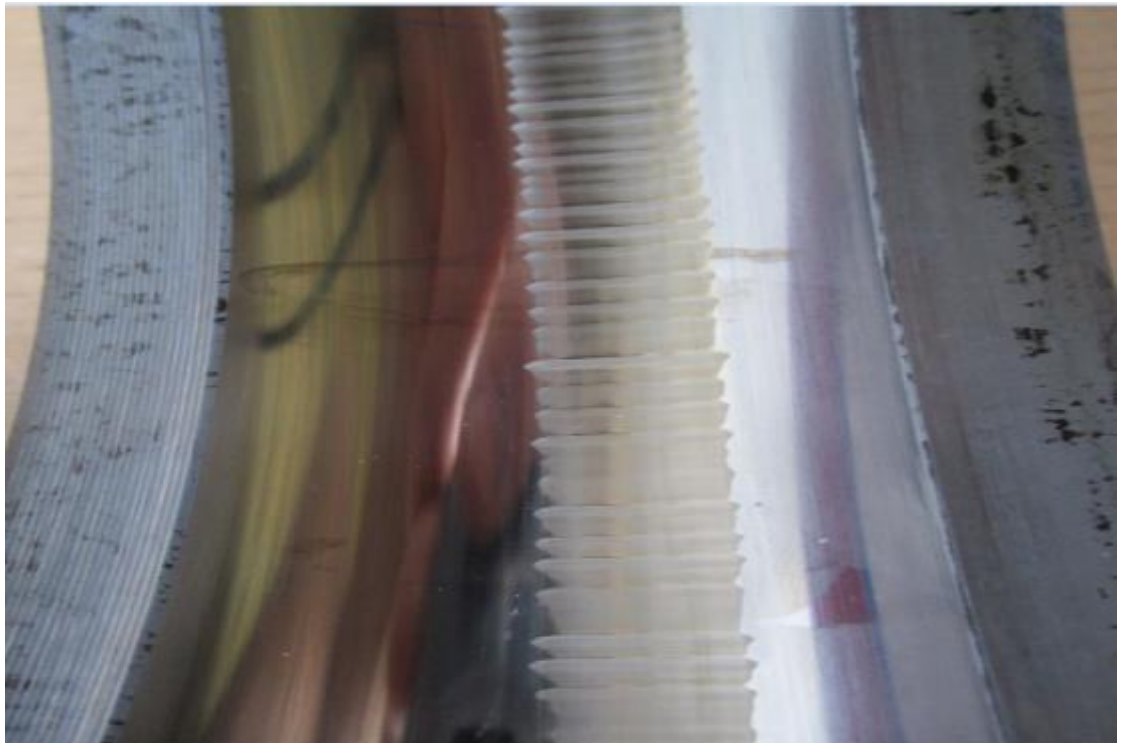
Eristämätön 6330 M/C3 laakeri purettiin, ja siitä havaittiin varsin selkeät vuoto-
virran aiheuttamat vauriot (kuva 38).

Kuva 38. Vuotovirran aiheuttama "pyykkilauta" ilmiö, jossa mikroskoopilla tarkasteltaessa nä-
kyi kraaterimaisia monttuja.

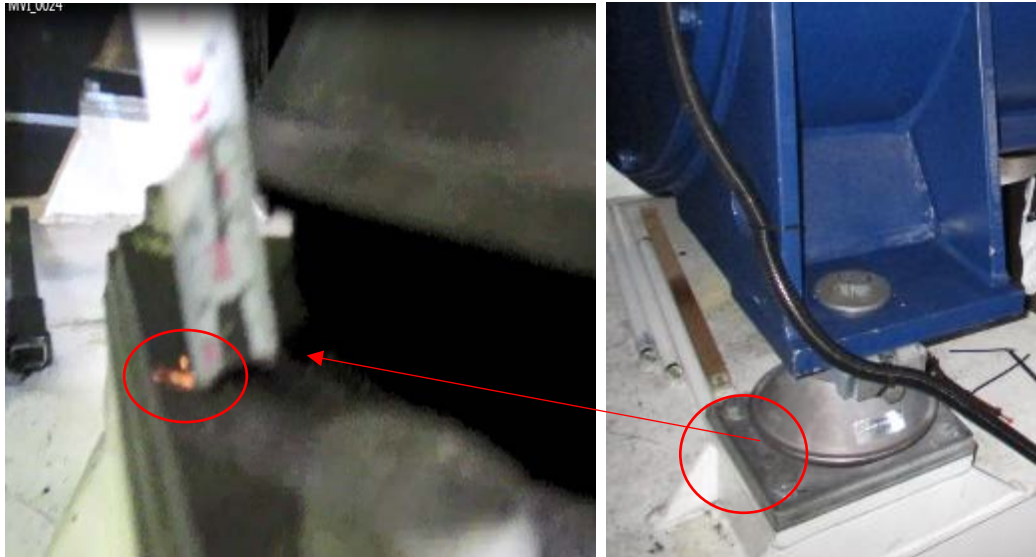
Värähtelymittauskeikalla tehtiin pikainen "vuotovirtamittaus", jossa yhdistettiin
generaattorin säätöjalka alla olevan pedin kanssa käyttämällä apuna rullamit-
taa. Valokuvassa (kuva 39) nähdään selkeästi kipinöintiä siirrettäessä "mit-
tausapuvälinettä" pitkin pedin pintaa. Tästä päätellen vuotovirtaa ilmenee var-
sin paljon, eikä laakereiden eristys ole riittävä laakerien suojaamiseksi.

Kuva 39. Kipinöintiä rullamitan ja pedin välillä. Generaattori on asennettu vaimenninkumien päälle, jolla on saadaan galvaaninen erotus pedistä. Kun rullamitta kytketty vaimenninkumin yli, syntyy kipinöintiä varsin paljon.

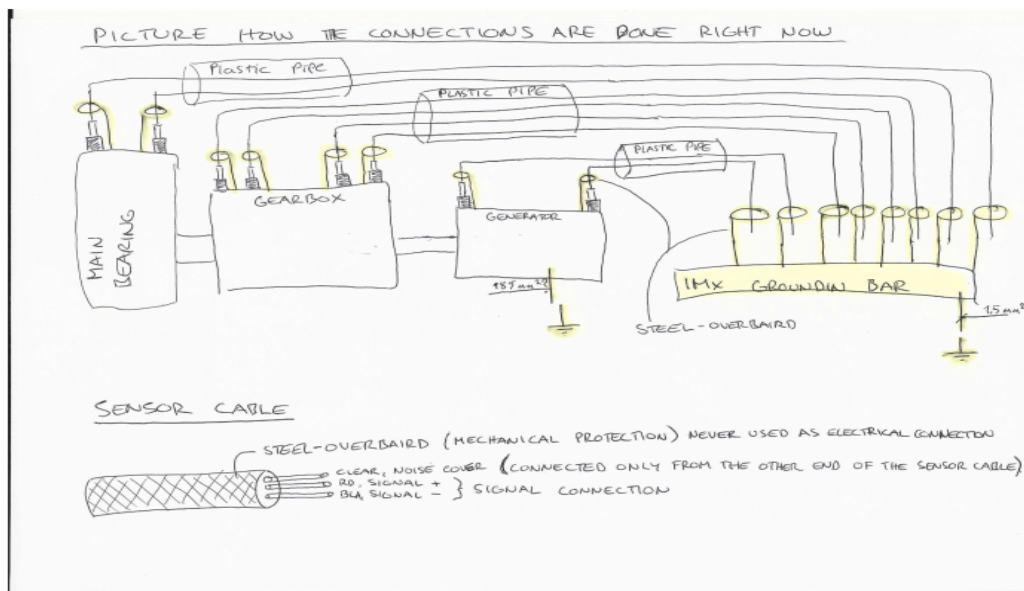
Mittausten aikana tehtiin havainto myös on line -järjestelmän väärästä kytkennästä (kuva 40) eli anturikaapelin metallinen suojavaippa oli kytketty virheellisesti.

Steel-overbraid should never be used in electrical connections. Clear wire should be connected from the other end of sensor cable to protect signal from environment noise.

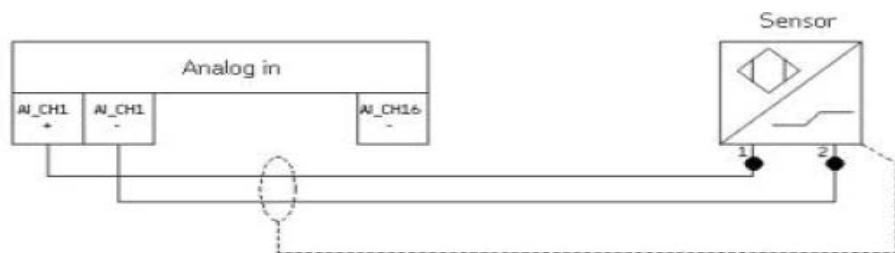
Figure 9. Connection of accelerometer sensor cables

Vuotovirtoja pääsi kytkentäkaapille asti, jolloin on line -järjestelmän kautta syntyi yksi maadoitusreitti vuotovirroille. Oikea tapa kytkentään on SKF IMx-W ohjeen mukaan, tehdä kytkentä niin että suojavaippa on omassa maadoituskiskossa (kuva 41), eikä pääse kosketuksiin signaalikaapelin kanssa.

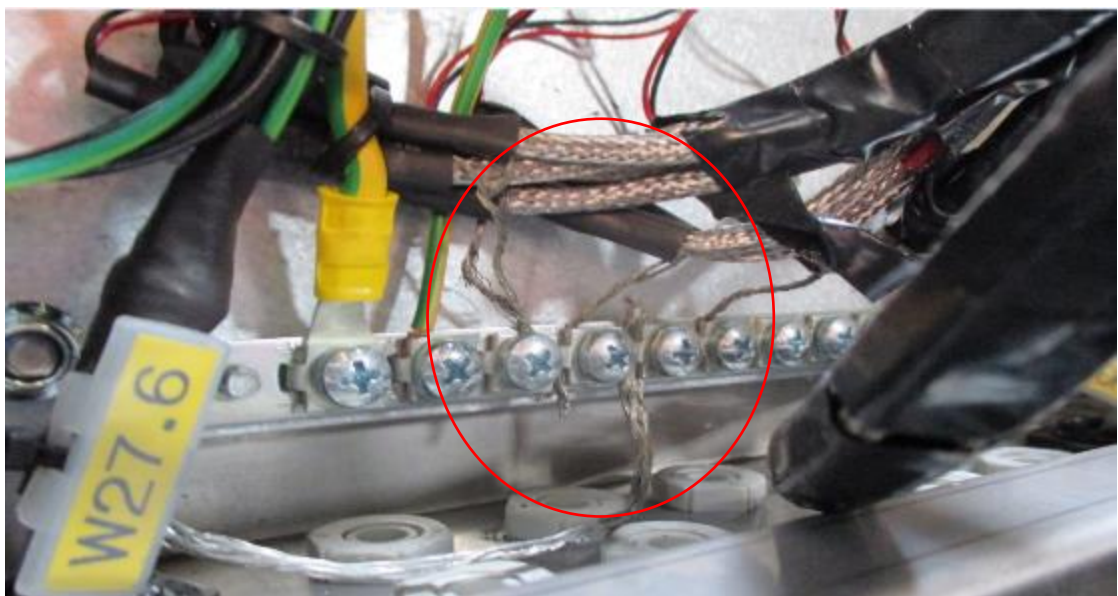
Kuva 42. Väärä maadoituskytkentä, jolloin teräksinen suojavaippa kytkettynä anturin sekä kaapin maadoituskiskoon, niin että on mahdollisuus päästä kosketuksiin signaalikaapelin kanssa.

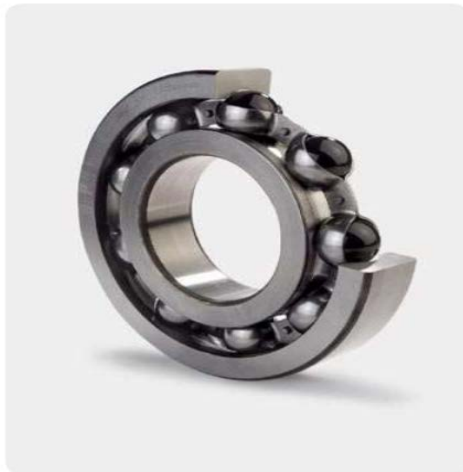
Kuva 44. SKF hybridilaakerin speksejä (SKF bearing catalog 2017.)

Keraamiset laakerit eli hybridilaakerit (kuva 44) ovat sähköisessä mielessä paras ratkaisu jos havaitaan laakerivirtaongelmia. Hybridilaakereiden rakenteessa käytetään eristäviä keraamisia vierintäelimiä, jolloin laakerin ulko- ja sisäkehän välinen kapasitanssi jää pieneksi, ja virrankulku estyy.

Hybrid bearings have rings of bearing steel and rolling elements of bearing grade silicon nitride (ceramic)

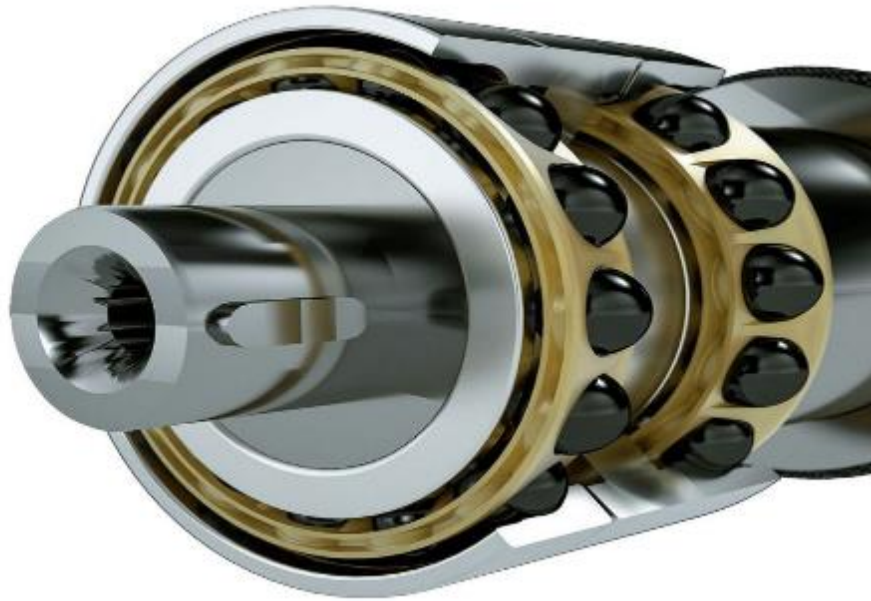
Kuva 45. Hybridi laakereita käytetään jo varsin monissa kohteissa joissa on havaittu vuotovirtojen aiheuttamia vaurioita, ja tuulimyllyjen generaattorit ovat yksi sellaisista. (kuva SKF bearing Evolution 2017.)

Hybridilaakereita käyttämällä voidaan estää laakerivirrankulku laakereiden läpi lähes kokonaan, hyvän eristävyytensä ja pienen kapasitanssinsa (koosta riippuen noin 40 pF) ansiosta. Metallikontaktia hybridilaakerissa ei pääse käytännössä koskaan syntymään, joten myöskään laakerivirtaongelmaa ei pääse muodostumaan. Hybridilaakerit ovat monilta mekaanisiltakin ominaisuuksiltaan normaaleja laakereita parempia. Hybridilaakerien hinta, verrattuna sisä- tai ulkokehältäään eristettyihin laakereihin, on noin kaksinkertainen. Joten kalliimpi hinta kompensoituu jo ensimmäisen laakerin vaihdon jälkeen, varsinkin kun oletuksena on hybridilaakerin pidempi käyttöikä.
