# **Suomen tarkkailusiltojen uusi tutkimusohjelma**

Jyri Koskinen

Opinnäytetyö  
Huhtikuu 2018  
Rakennus- ja yhdyskuntatekniikan koulutus  
Talonrakennustekniikka

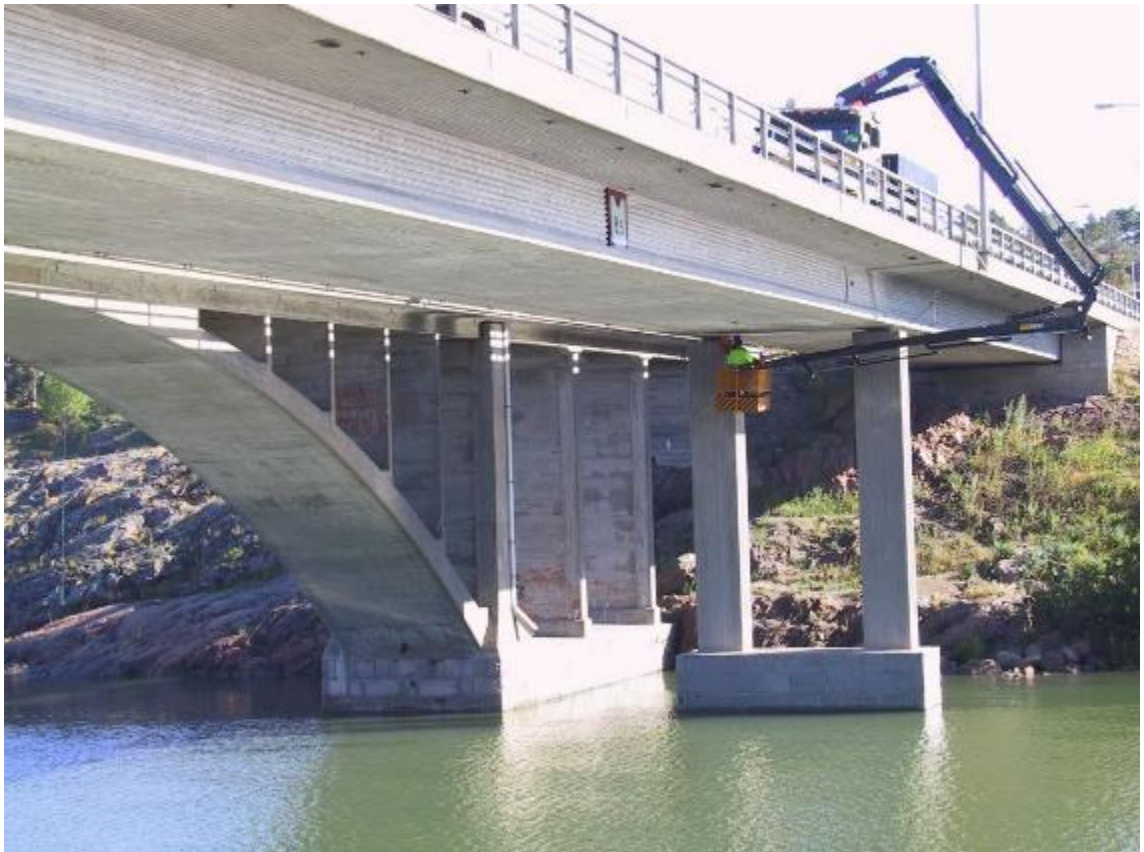
KUVA 1. Naantalinsalmen silta (Liikennevirasto 2005)

2017 Ramboll Finland laati Liikennevirastolle raportin, jossa koottiin tarkkailusiltojen aiemmat tutkimukset yhteen ja laadittiin tarkastelu tämänhetkisistä vaurioista. Raportin pohjalta saatiin tuloksia vaurioiden etenemisestä sekä betonin ominaisuuksien muuttumisesta. Seuraavia havaintoja tehtiin sillastosta: raudoitteiden peitepaksuudet ovat pääosin hyviä, betonin puristuslujuus on korkea ja samaa tasoa koko maassa, betonin ominaisuuksissa on merkittävää paikallista vaihtelua, vaurioitumismallien kehitys puutteellista ajallisen tiedon puuttuessa (Lahdensivu 2017, s.17). Tutkimuksessa kartoitettiin myös tarkkailusiltaohjelman kehitystarpeet ja osittaiset puutteet. Kuvassa 1 Naantalinsalmen sillalla käynnissä laajennettu yleistarkastus.

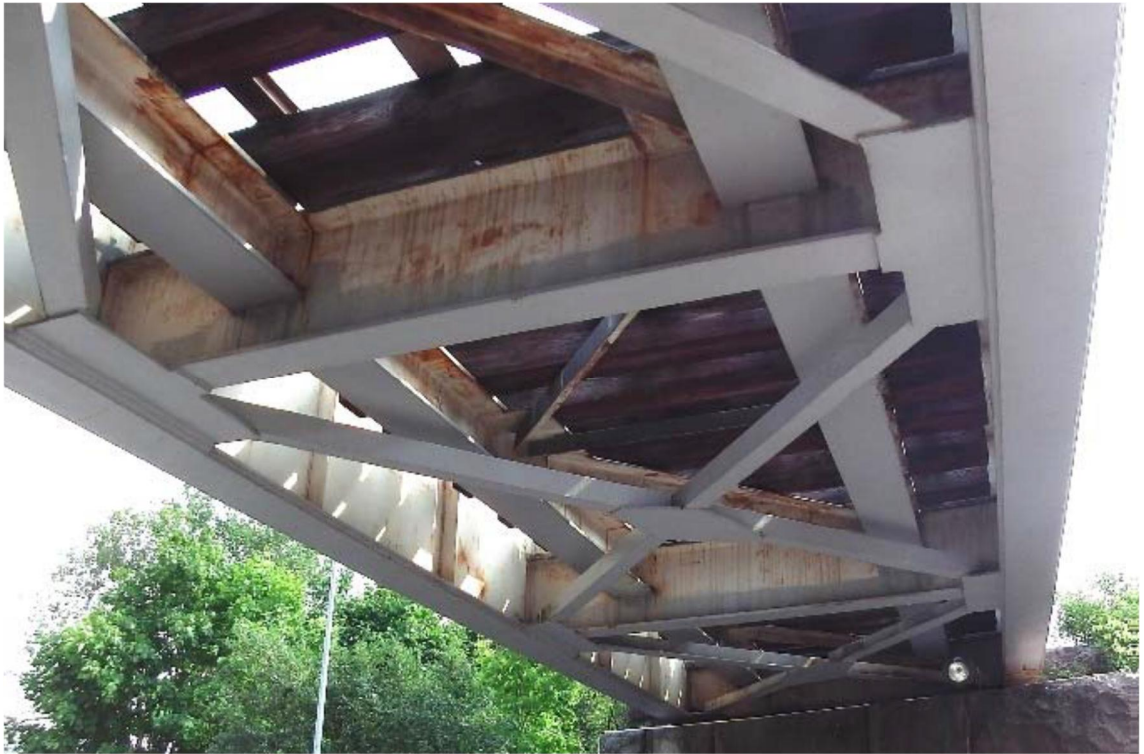
KUVA 2. Esimerkki teräksisten kannattajien korroosiosta (Liikennevirasto 2013 b, s.43)

Teräskorroosiota on aikaisemmin tutkittu silmämääräisesti siltojen eri teräsosista kuten, kaiteista, teräksisistä pääkannattajista sekä muista kannatusrakenteista (kuva 2). Teräsosista on myös tehty pinnoitepaksuusmittauksia. Pinnoitteesta on mitattu sinkin

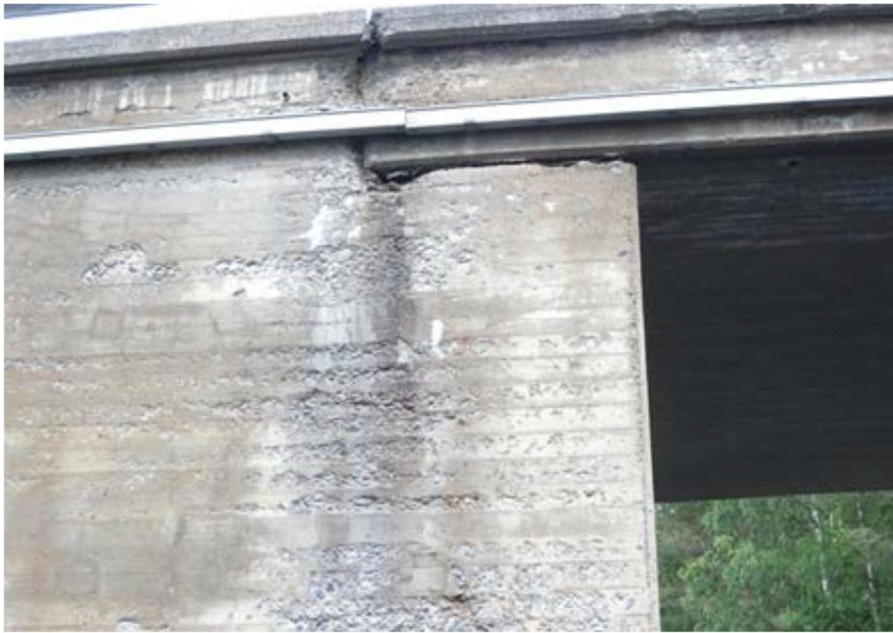
KUVA 3.Sillan rapautunut siipimuuri (Liikennevirasto 2013 b, s.31)

Muita silmämääräisesti tehtyjä tutkimuksia on betonin pakkasrapautuminen. Pakkasrapautumista on arvioitu rapautuman laajuuden perusteella ja sitä on arvioitu rakenneosittain kolmiportaisella asteikolla (kuva 3).

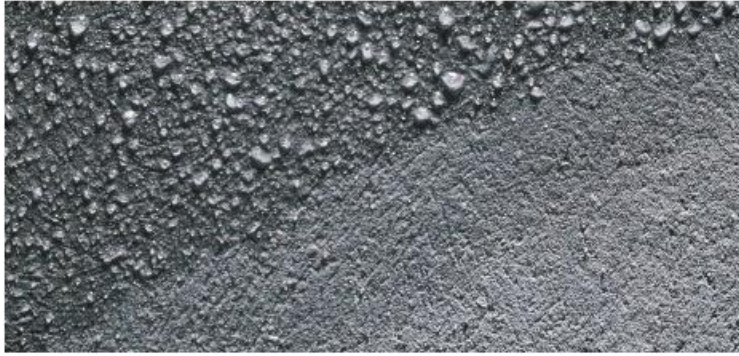
KUVA 4. Impregnoitu betonipinta (STO Finexter OY)

Sillan kuivatuslaitteilla ja oikealla detaljisuunnittelulla on suuri vaikutus betonirakenteen säilyvyyteen. Kloridien tunkeutumista betoniin voidaan estää rakenteellisin keinoin, jolloin veden pääsy estetään mekaanisesti kapillaarihuokosiin. Betonin pintaan voidaan myös levittää suoja-aineita esimerkiksi impregnointiainetta (kuva 4) tai betonipinta voidaan pinnoittaa. Erilaisilla kallistuksilla voidaan myös vähentää veden imeytymisaikaa betonipinnalla. Betonin teknisillä ominaisuuksilla voidaan myös vaikuttaa kapillaarihuokosien määrään, jolloin klorideilla on vähemmän huokoisia johon tunkeutua. Betonirakenteen vesi-sideainesuhteen on oltava oikea valmistusvaiheessa, koska se vaikuttaa kapillaarihuokosverkoston määrään ja yhtenäisyyteen. (Salparanta & Kuosa 2008, s.2)

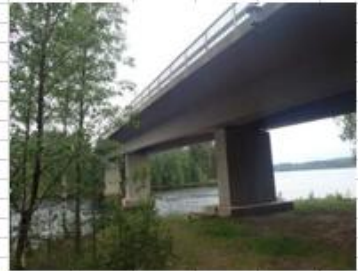
KUVA 6. Esimerkkikuva uudesta tietojenkeruupohjasta

Edellä olevista mittauksista laadittiin uudet ja tarkat työsuunnitelmat, sekä pohja mihin mittaustuloksia kirjataan yhtenäisesti (kuva 6). Työsuunnitelman tarkoituksena on, että näytemäärät eri betonin eri ominaisuuksien ja vaurioiden suhteen tulevat nykyistä tarkemmin tutuiksi.

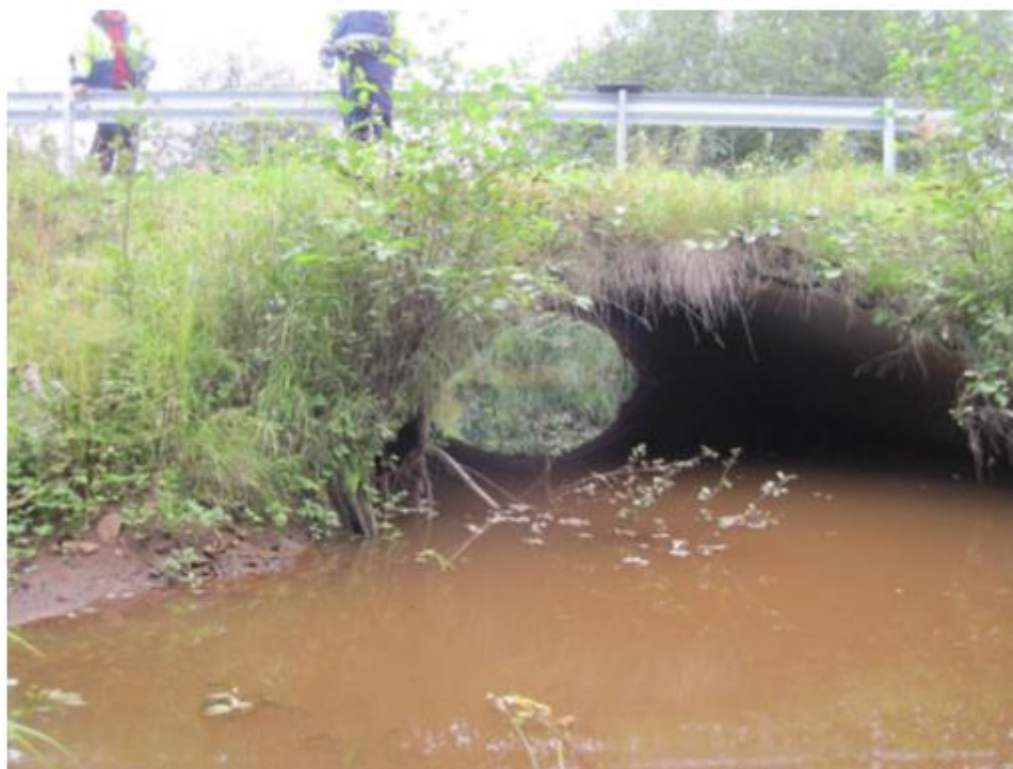
KUVA 7. Tarkkailusilta ohjelmasta poistettava Haapaojan putkisilta, Raahe (Liikennevirasto 2013 a, s.46)

Ohjelmasta päätettiin poistaa hyvin vanhat betonisillat joiden kunnon seuranta ei kuvaa nykyisiä betonirakenteita. Ohjelmasta poistettiin myös 20 putkisiltaa (kuva 7), joissa vauriot ovat pääsääntöisesti sinkityksen syöpymistä, joka voi todeta normaalien yleistarkastusten yhteydessä. Putkisiltojen korjaaminen on myös vähäistä, koska putkisillan yleinen korjaustapa on vaihtaa silta uuteen. Tutkimusohjelmassa olleet puusillat sekä puukantiset terässillat (kuva 8) eivät myöskään enää edusta Suomen keskimääräistä siltakantaa. Näissä ilmenevät vauriot ovat pääsääntöisesti silmämääräisesti havaittavissa, eikä vaurioiden kirjaamisella saada tarpeellista tietoa vaurioiden kehittymisestä tulevaisuuteen. Yhteensä yleistä siltakantaa edustamattomia siltoja poistettiin 46 kpl.

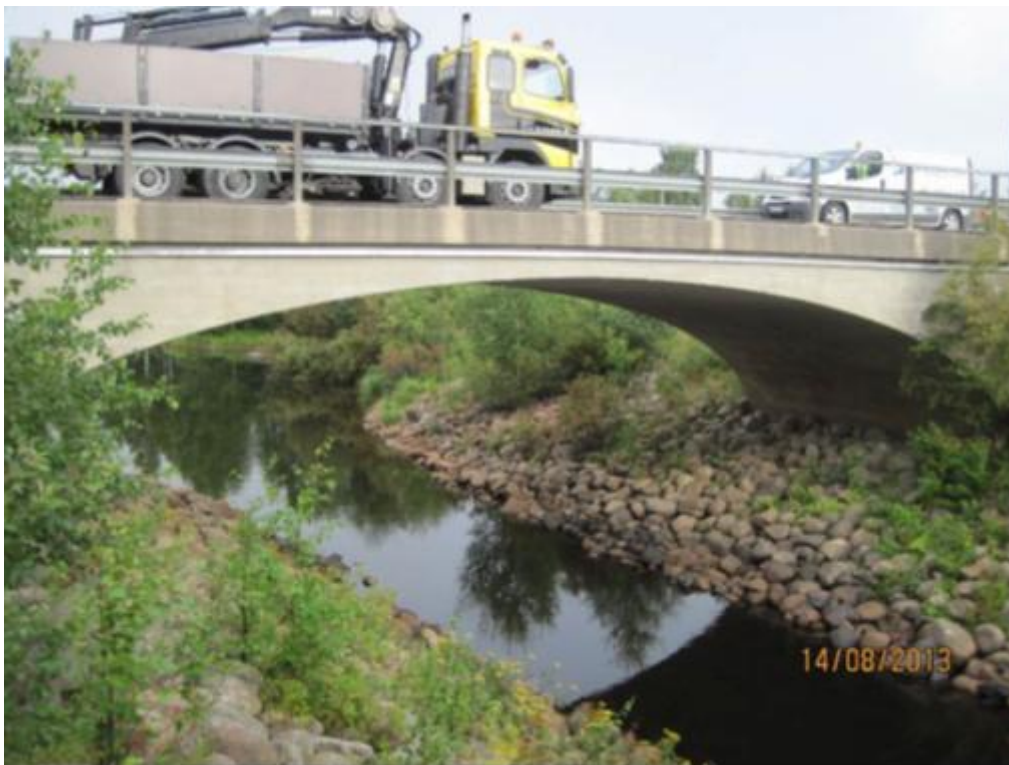
KUVA 10. Yksiaukkoinen teräsbetonisilta (Liikennevirasto 2013 a, s.94)

Uuteen tutkimusohjelmaan tehdään kolmet eri työsuunnitelmat. Yksiaukkoiselle- (kuva 10) ja moniaukkoiselle teräsbetonisillalle (kuva 11), sekä betonikantiselle teräspalkkisillalle (kuva 12). Näitä suunnitelmia sovelletaan kaikkiin tarkkailusiltoihin. Suomen siltakannasta n.68% on teräsbetonisia siltoja ja n.5% terässiltoja (Liikennevirasto 2016, s.29).

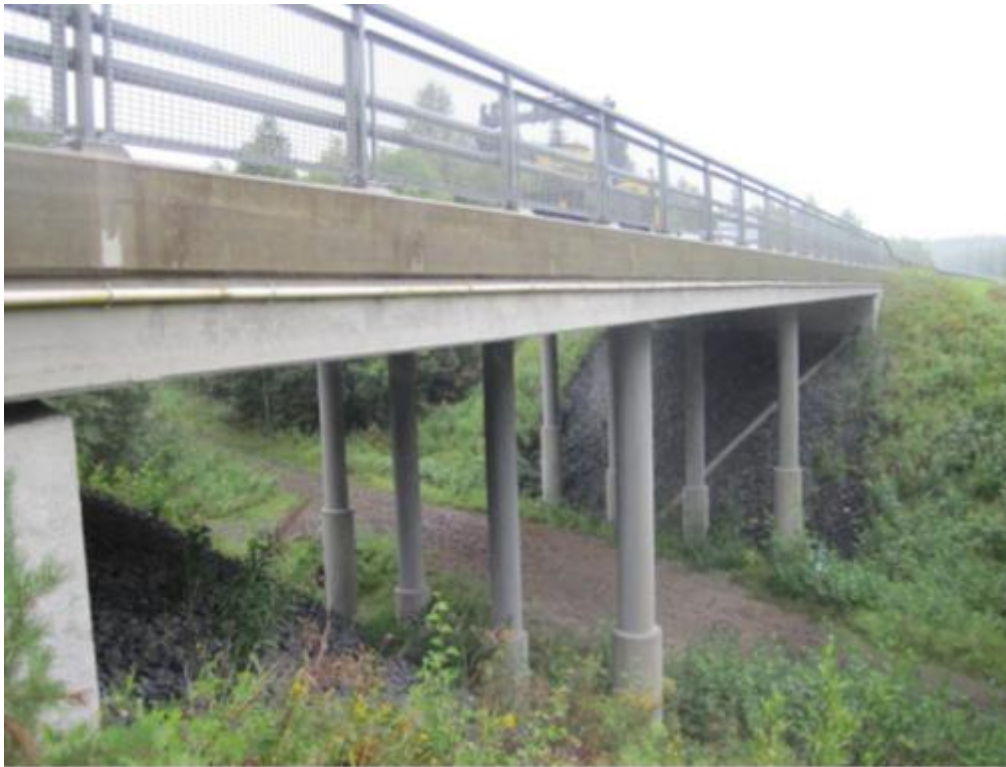
KUVA 11. Useampiaukkoinen teräsbetonisilta (Liikennevirasto 2013 a, s.78)

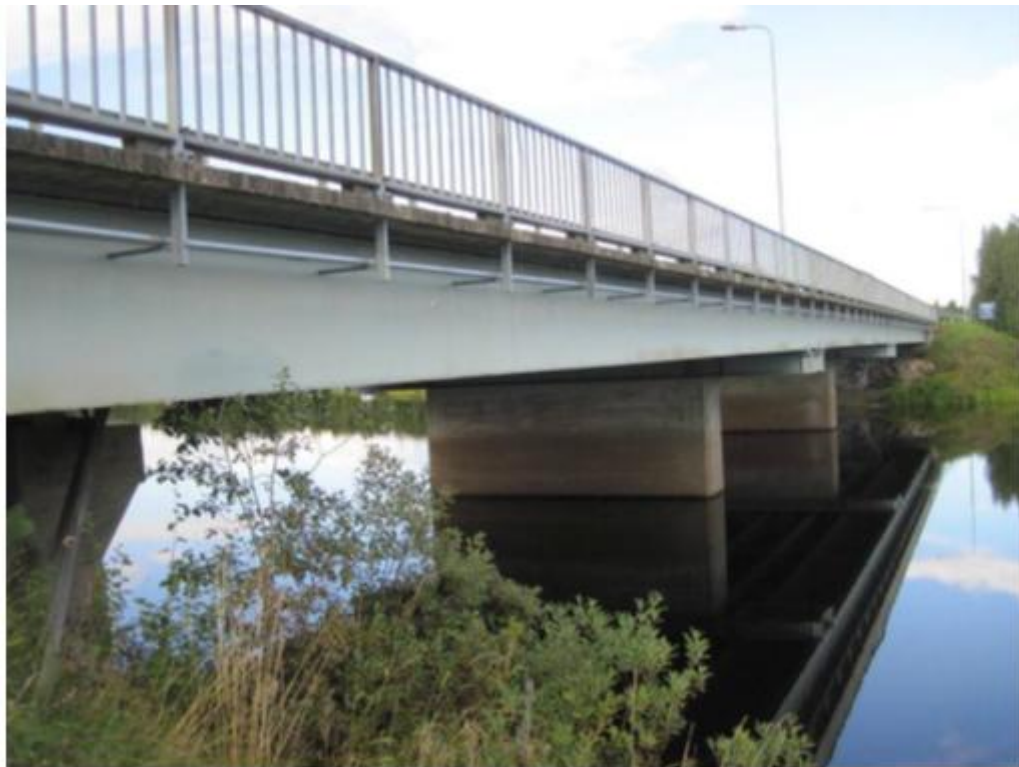
KUVA 12. Useampiaukkoinen teräsbetonikantinen teräspalkkisilta (Liikennevirasto 2013 a, s.82)

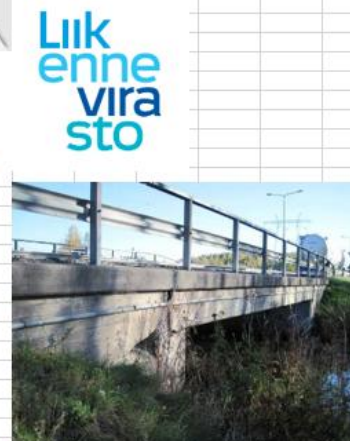
KUVA 13. Kuvassa uuden tietojenkeruupohjan esimerkki silta

Tarkkailusilloille tehtävien useiden mittauskierrosten jälkeen voidaan tehdä tarkasteluja vaurioiden etenemisestä. Tätä tarkoitusta varten tiedot on kerätty yhtenäiseen pohjaan numeraalisessa muodossa (kuva 13). Tämä helpottaa tutkijaa tietojen koonnissa, sekä vertailussa.

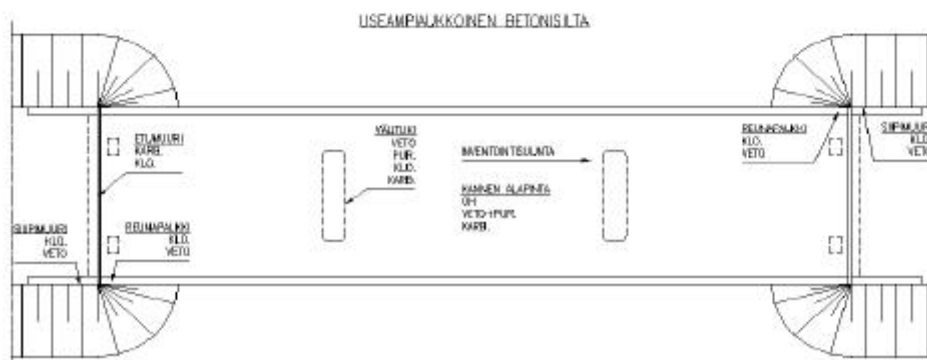
Näytteet kun  $\leq 3$  aukkoinen silta. Jos  $\geq 4$  aukkoinen -> Näytteet kahdesta pilarista

Karbonatisoituminen  
Kloridit  
Veto  
Puristus
